## Volkswagen Golf Plus Match BMT

EZ 04/2013 | Kombi | Diesel | Schaltgetriebe | 308.274km  
Besteuerung: Differenzbesteuert (§25a UStG)  
Fahrzeugstandort: 89\*\*\*  
Fahrzeug aufgenommen am: 21.08.2026

# Hinweise zum Zustandsbericht

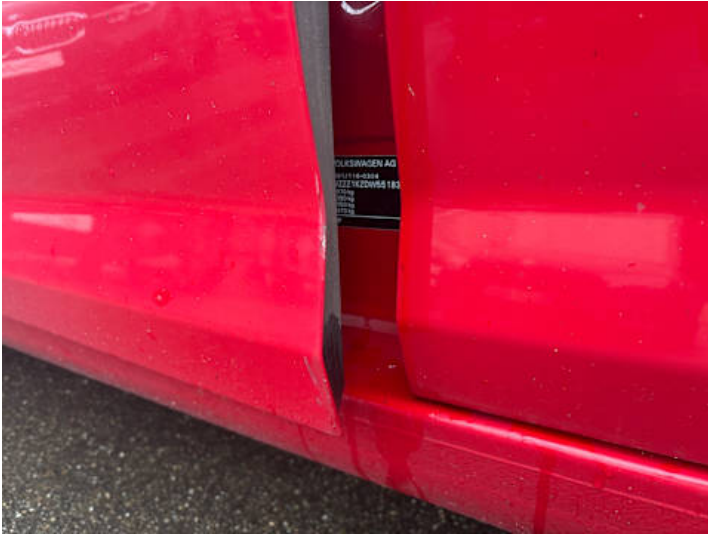
Fahrtür (Kratzer, Lackschaden)

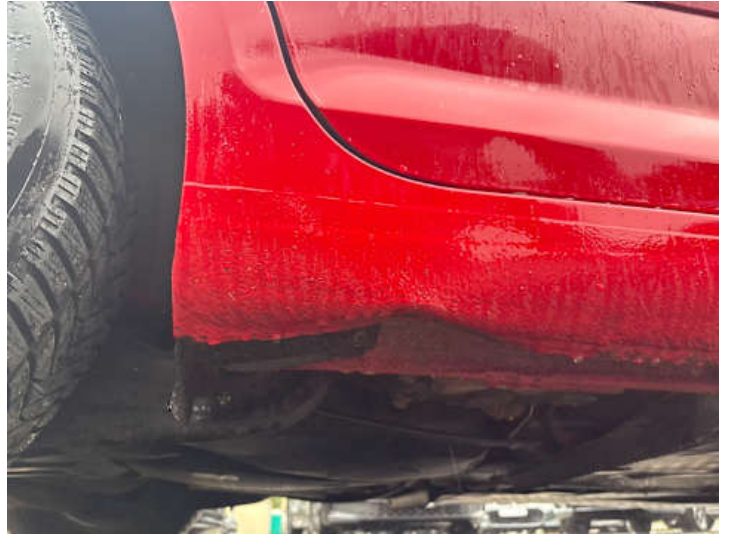
Schweller rechts (Verformung, Lackschaden)

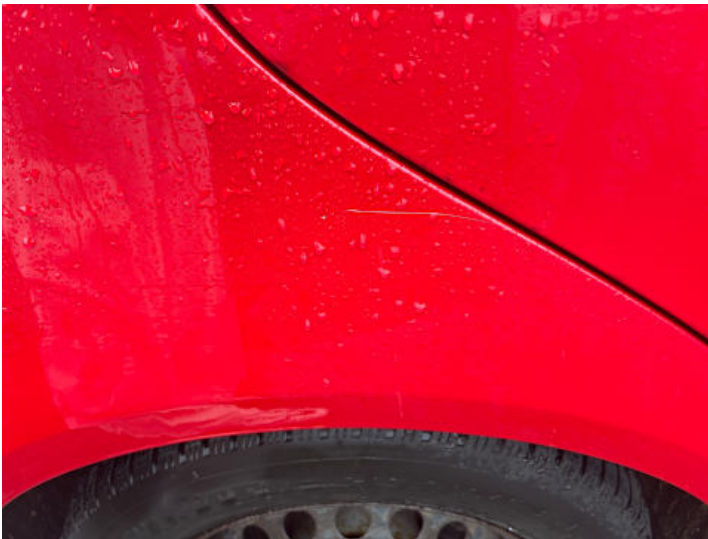
Seitenteil hinten rechts (Kratzer, Lackschaden)
