## Mercedes-Benz C 350 CGI BlueEfficiency 4Matic

EZ 04/2011 | Limousine | Benzin | Automatikgetriebe | 157.183km  
Besteuerung: Differenzbesteuert (§25a UStG)  
Fahrzeugstandort: 99\*\*\*  
Fahrzeug aufgenommen am: 26.08.2026

# Hinweise zum Zustandsbericht

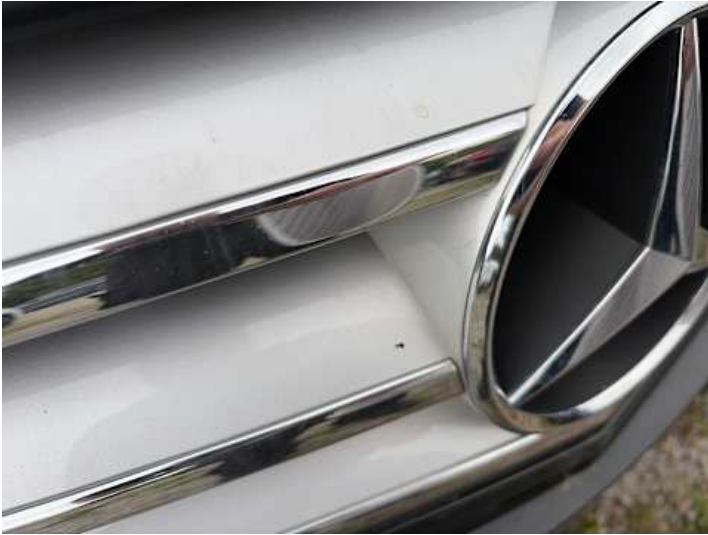
Stoßstange vorne (Steinschlag)

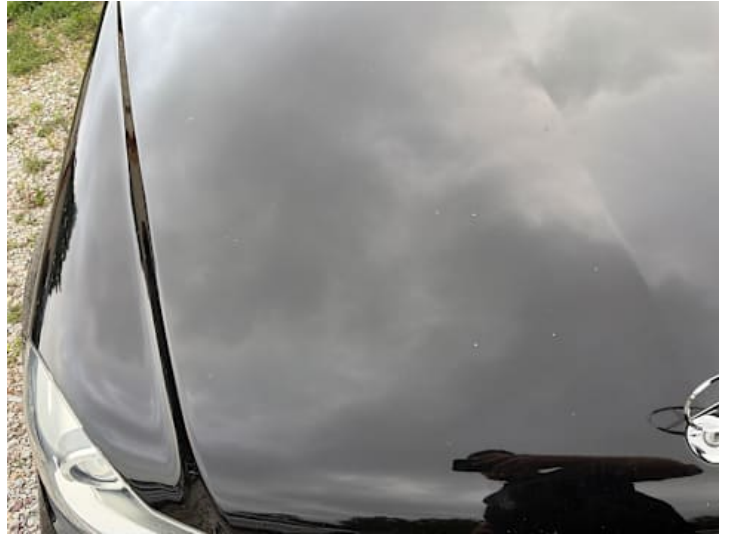
Motorhaube (Steinschlag)

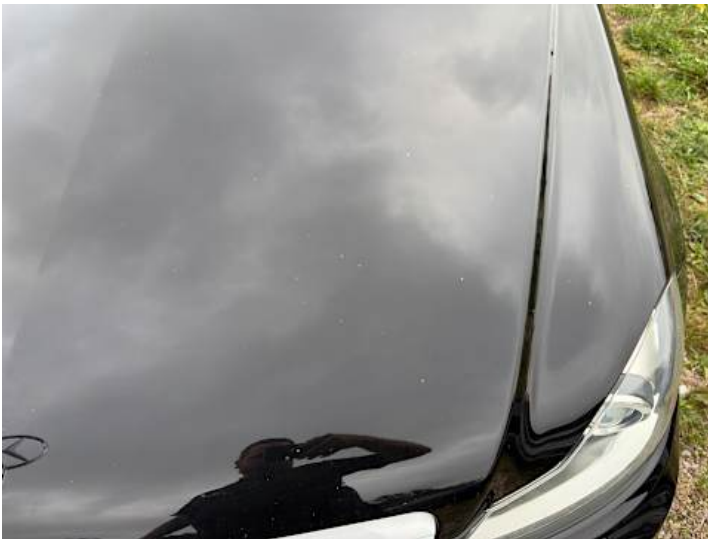
Motorhaube (Steinschlag)

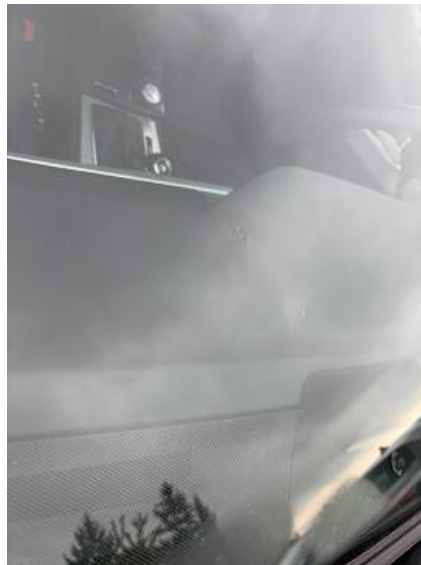
Windschutzscheibe (Riss/Bruch)

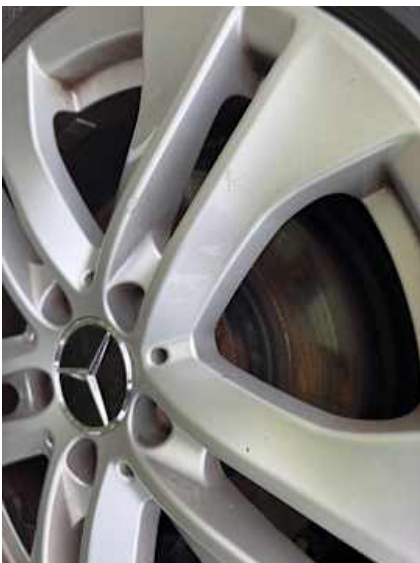
Rad (Kratzer, Kerben)

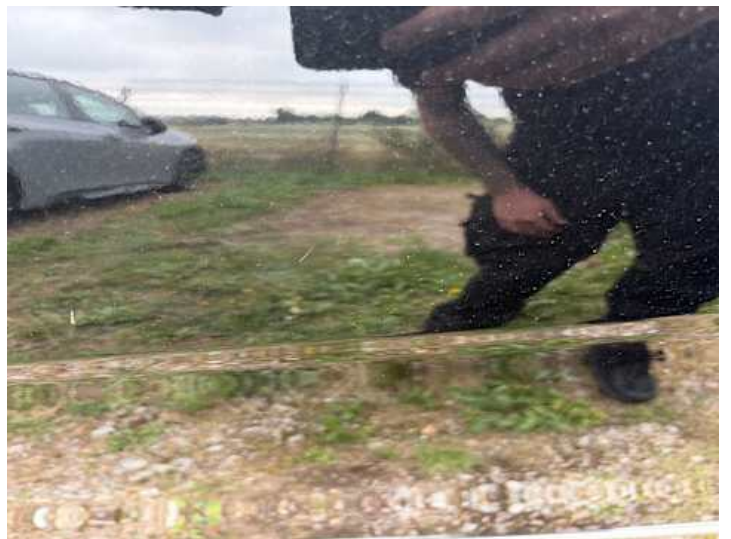
Fahrtür (Kratzer)

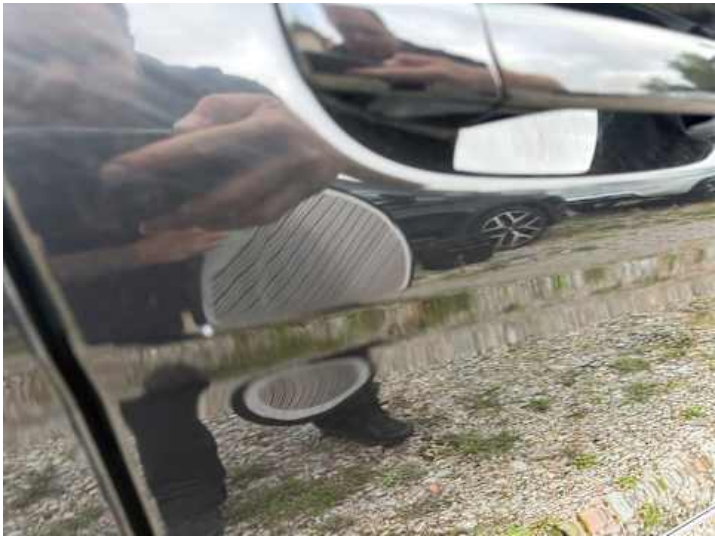
Beifahrertür (Steinschlag)

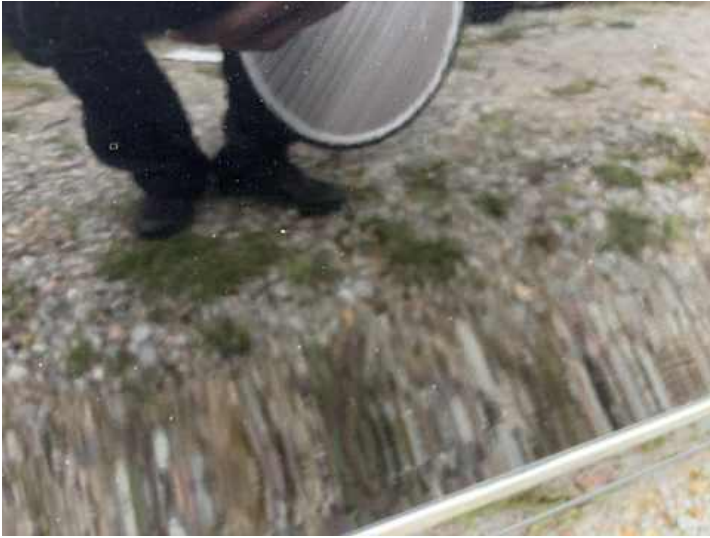
Beifahrertür (Steinschlag)

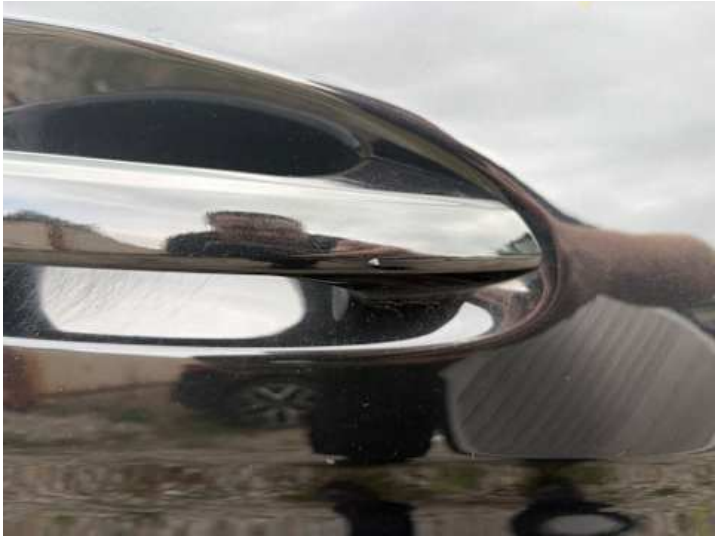
Beifahrertür (Steinschlag)

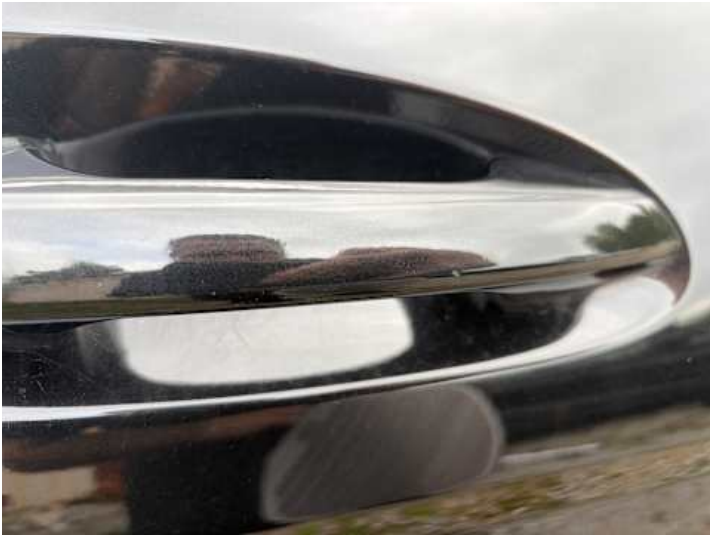
Türe hinten rechts (Steinschlag)

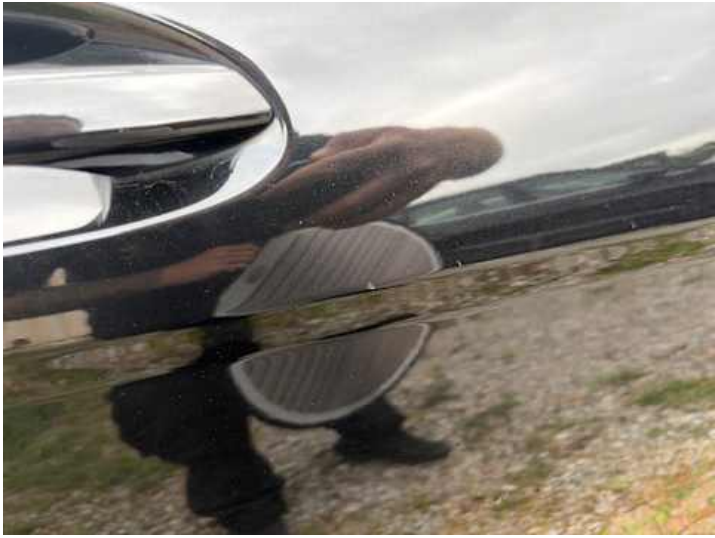
Türe hinten rechts (Steinschlag)

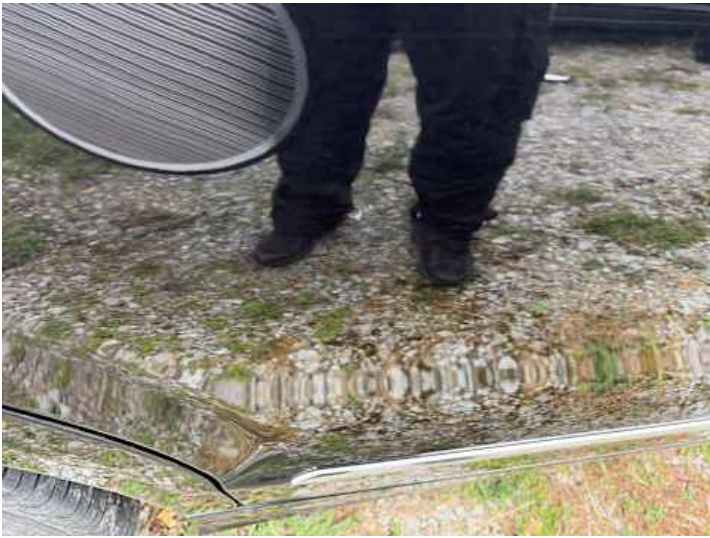
Türe hinten rechts (Kratzer)

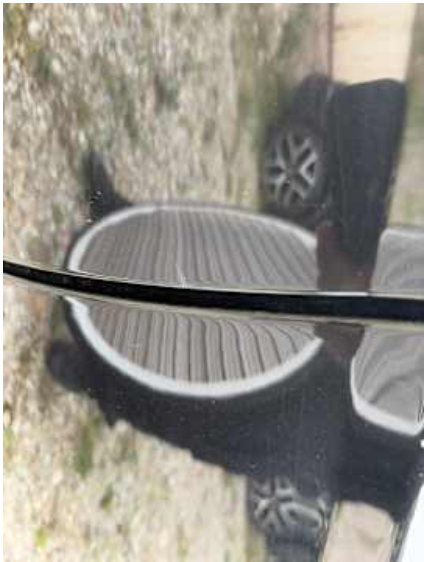
Türe hinten rechts (Kratzer)

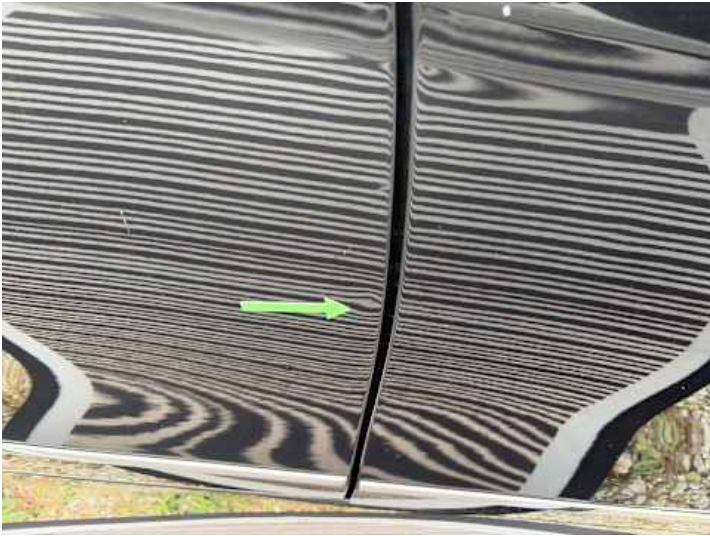
Türe hinten rechts (Delle)

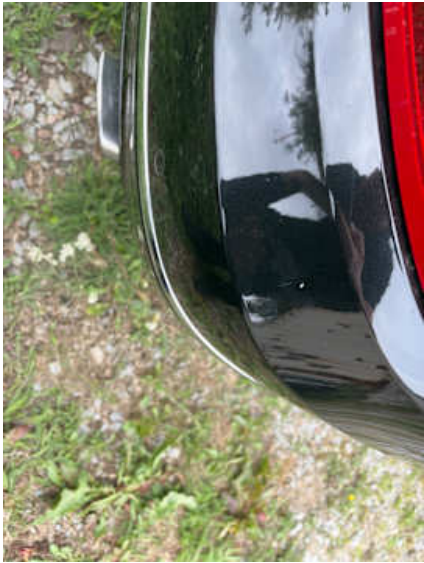
Stoßstange hinten (Lackschaden)

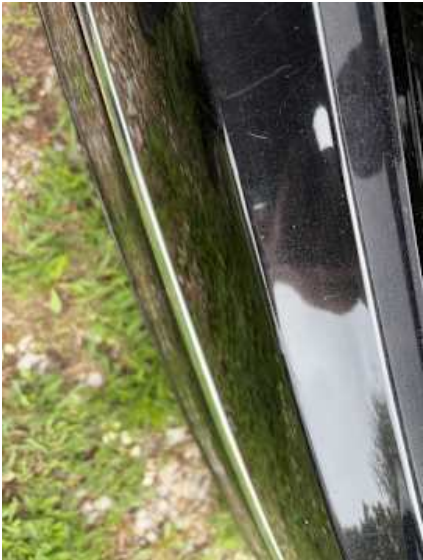
Stoßstange hinten (Kratzer)

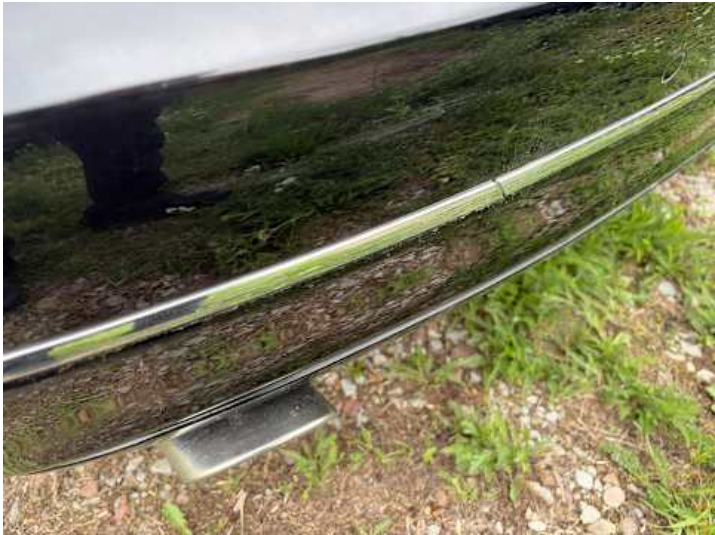
Stoßstange hinten (Kratzer)

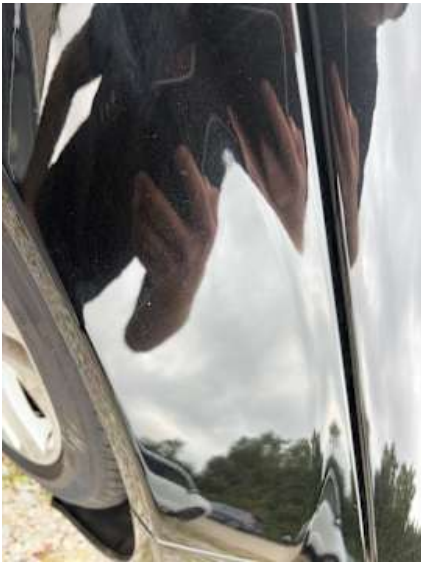
Kotflügel vorne rechts (Steinschlag)

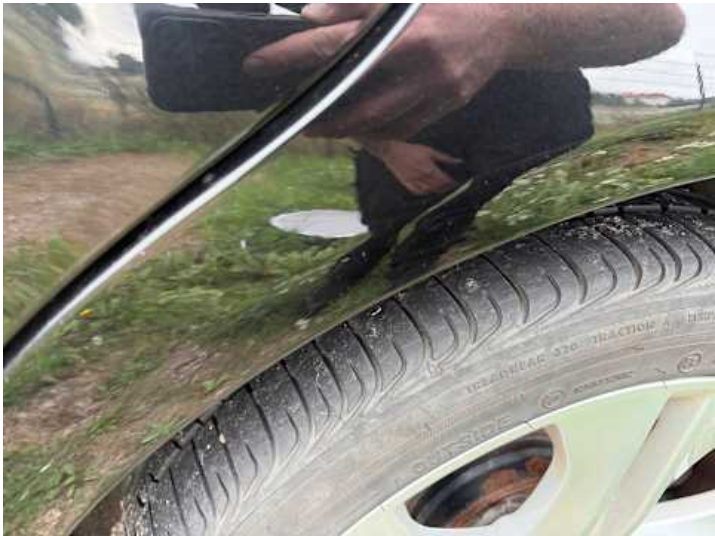
Seitenteil hinten links (Steinschlag)

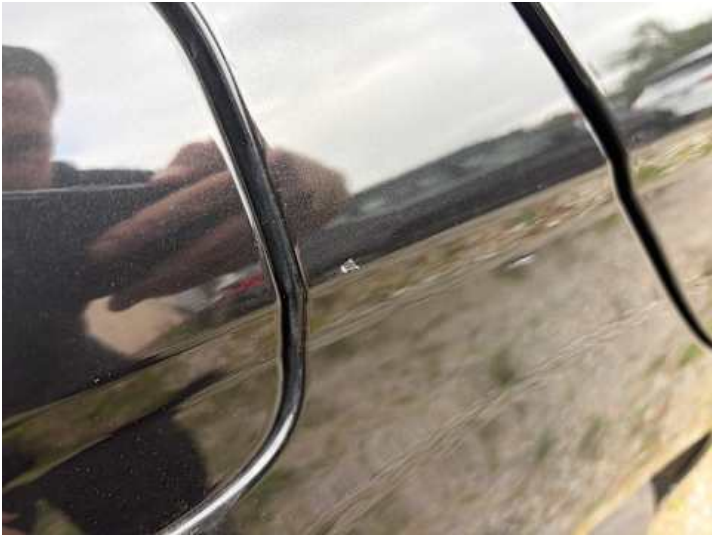
Seitenteil hinten rechts (Lackschaden)

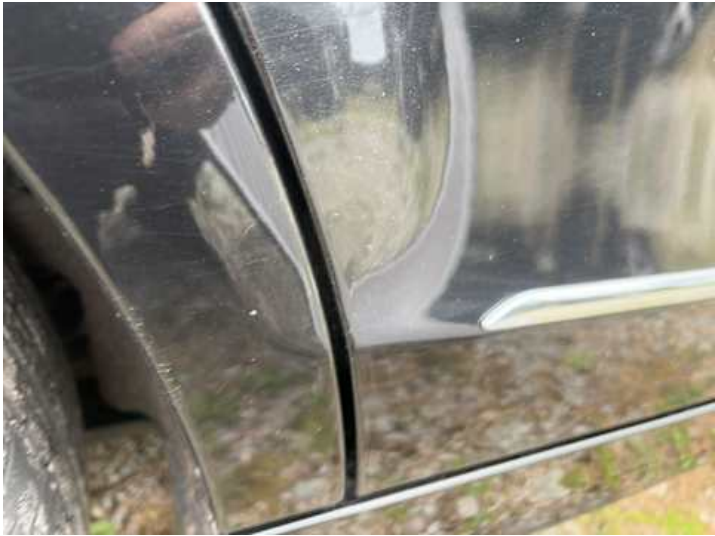
Seitenteil hinten rechts (Steinschlag)

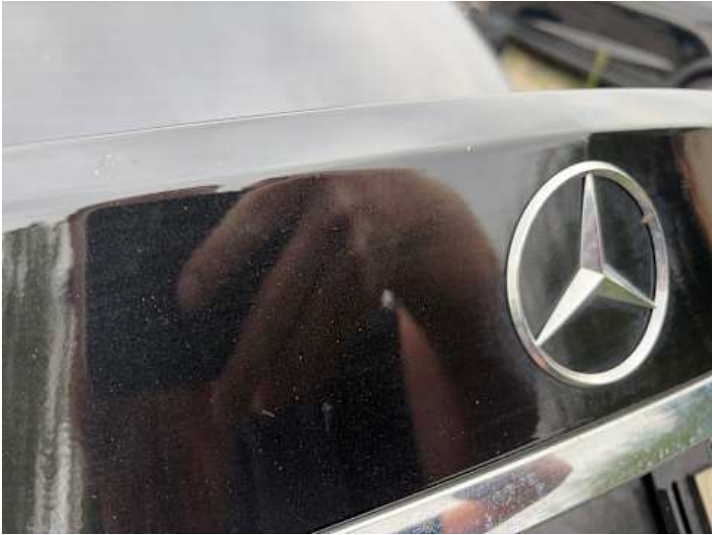
Heckklappe (Steinschlag)

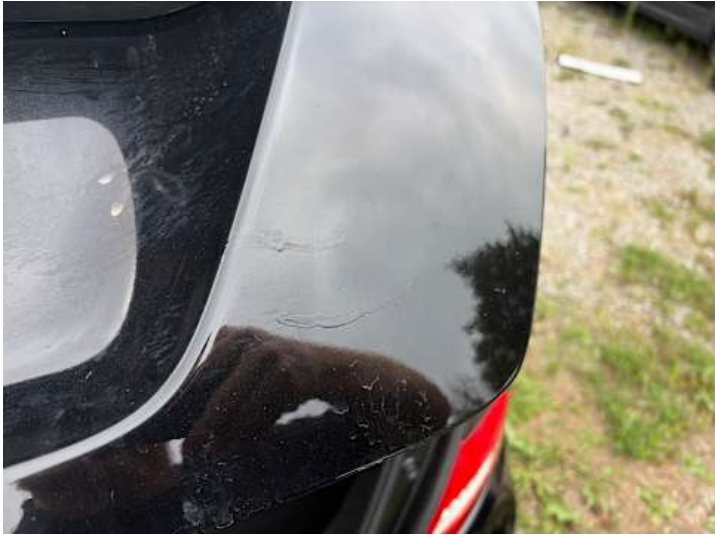
Heckklappe (Lackschaden)
