## Jaguar E-PACE S AWD

EZ 06/2018 | Geländewagen | Diesel | Automatikgetriebe | 115.857km  
Besteuerung: Differenzbesteuert (§24 UStG)  
Fahrzeugstandort: 70\*\*\*  
Fahrzeug aufgenommen am: 19.08.2026

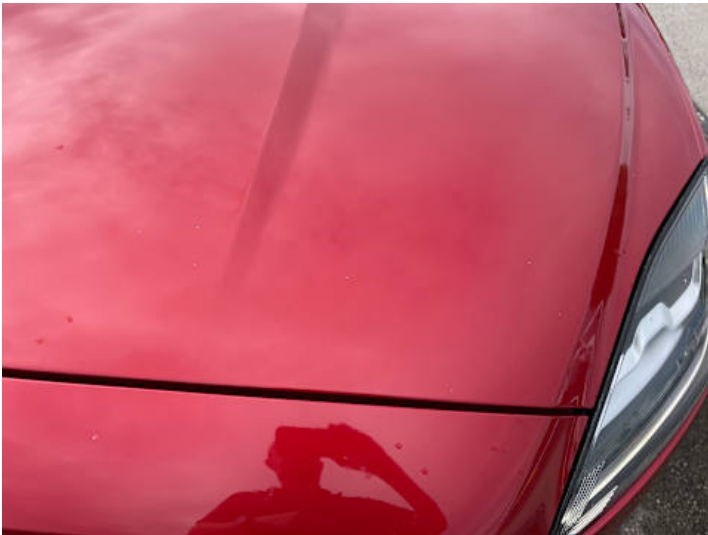
Motorhaube (Steinschlag)

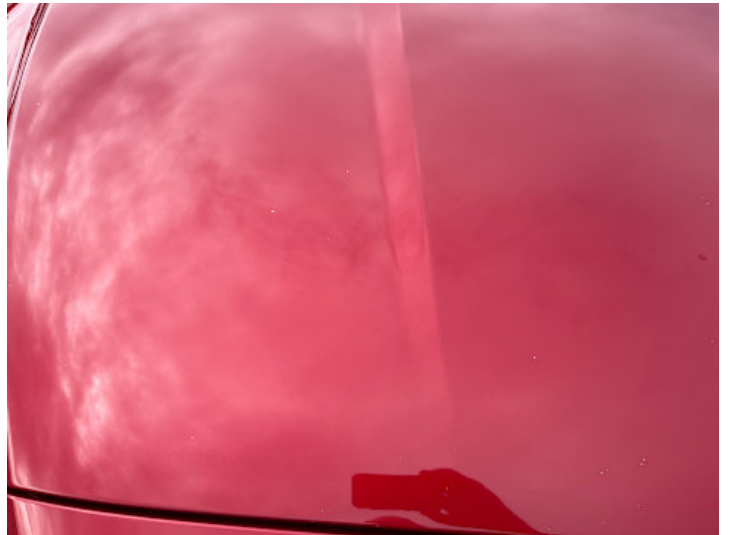
Motorhaube (Steinschlag)

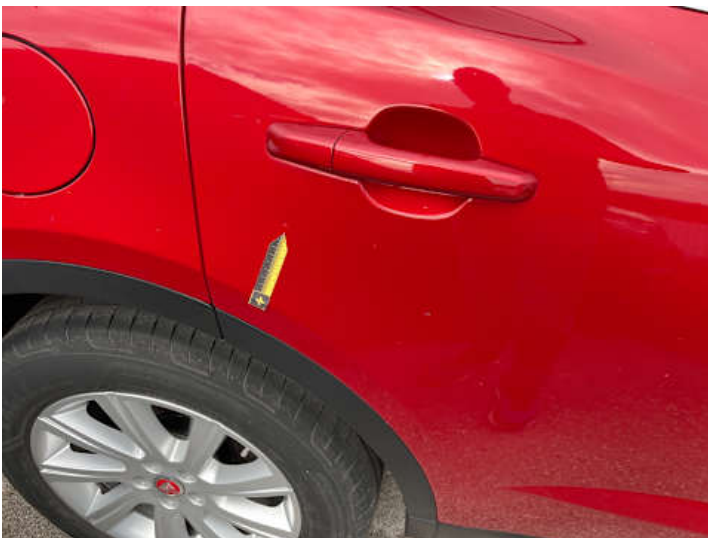
Türe hinten rechts (Delle, Kratzer)

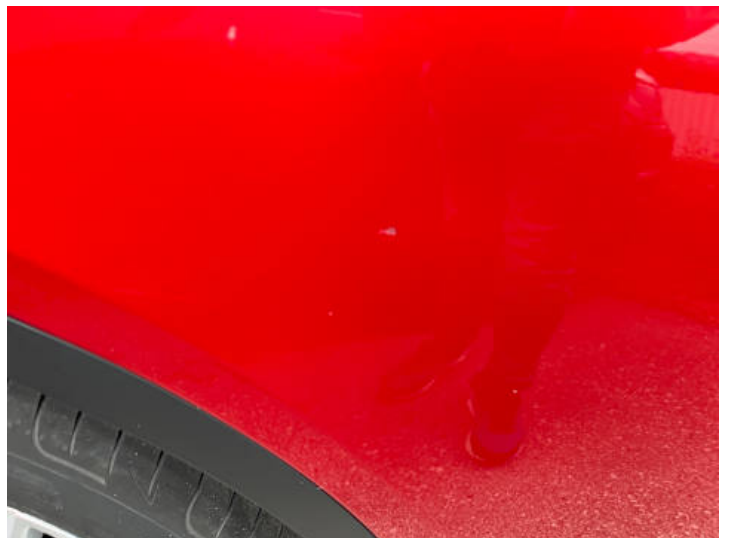
Türe hinten rechts (Delle, Kratzer)

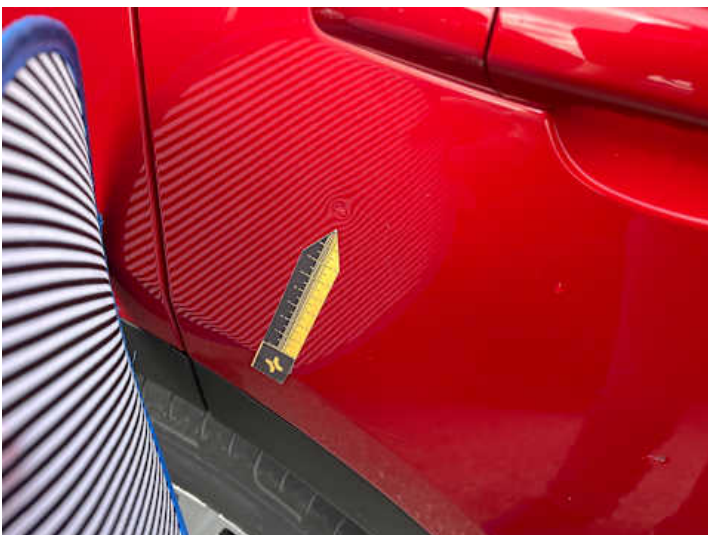
Türe hinten rechts (Delle, Kratzer)

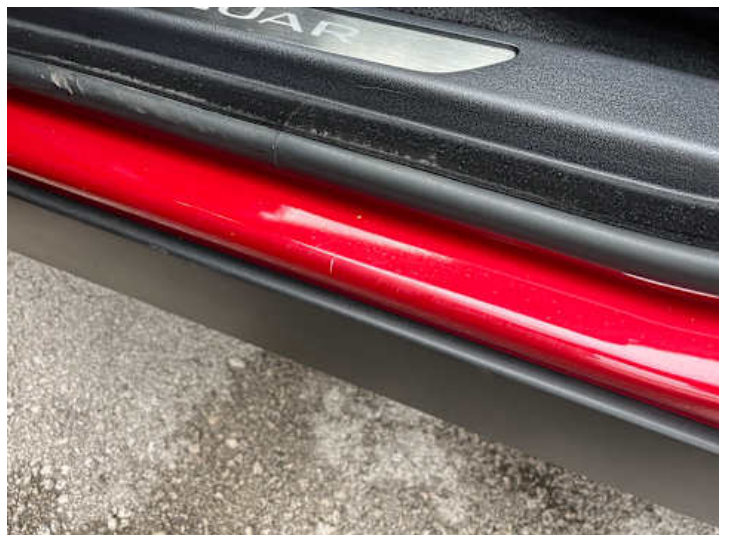
Schweller links (Kratzer)

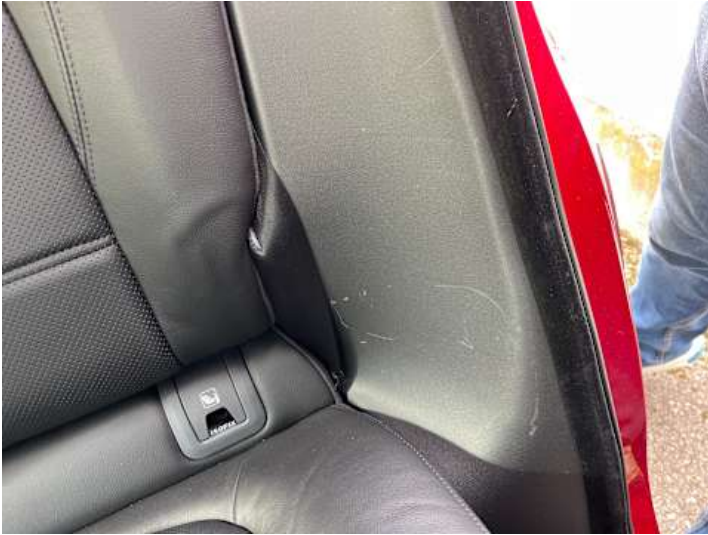
Innenraum (Kratzer)

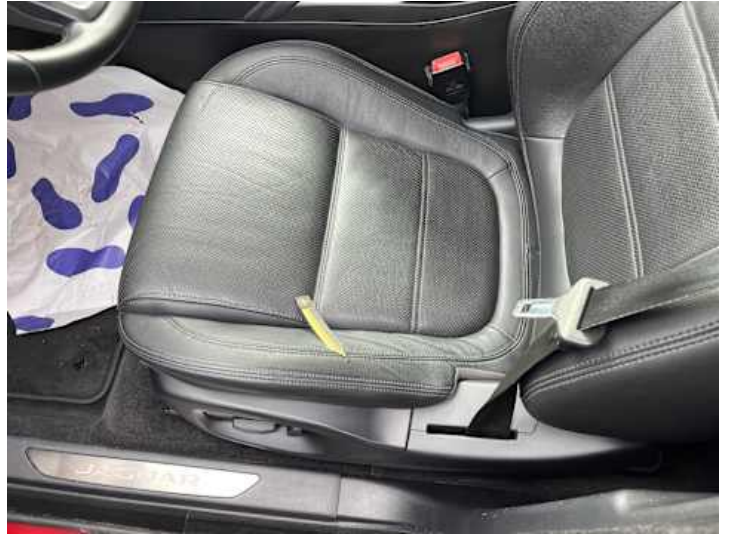
Innenraum (Riss/Bruch)

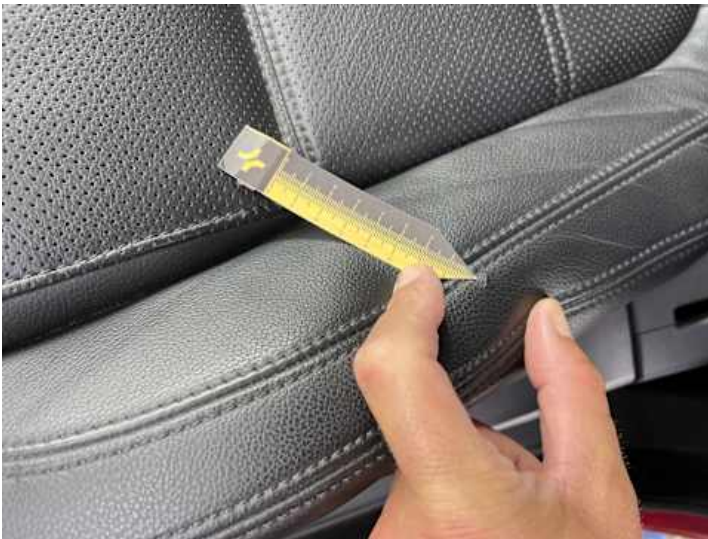
Innenraum (Riss/Bruch)
