## Seat Ibiza Copa

EZ 03/2012 | Kombi | Diesel | Schaltgetriebe | 188.449km  
Besteuerung: Differenzbesteuert (§25a UStG)  
Fahrzeugstandort: 83\*\*\*  
Fahrzeug aufgenommen am: 06.08.2026

# Fahrzeug Schadenfotos (Außen)

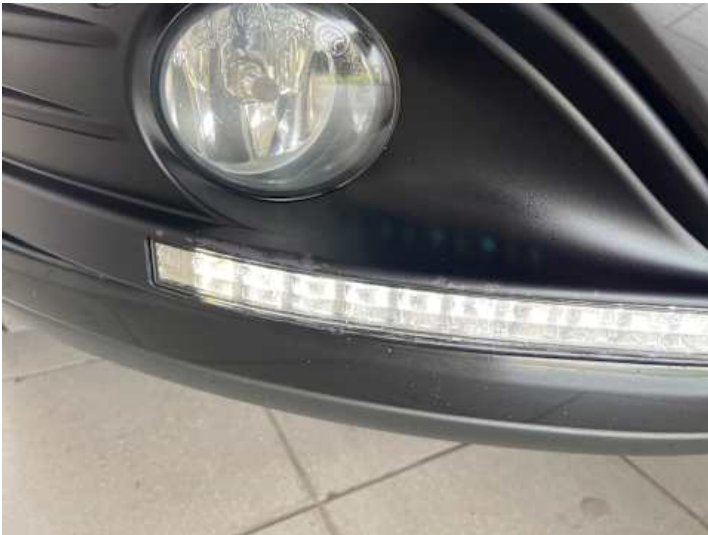
Stoßstange vorne (Lackschaden)

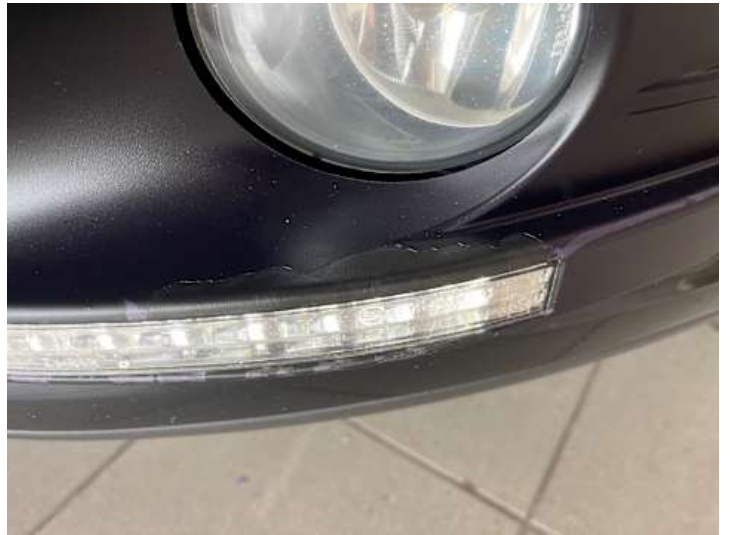
Stoßstange vorne (Lackschaden)

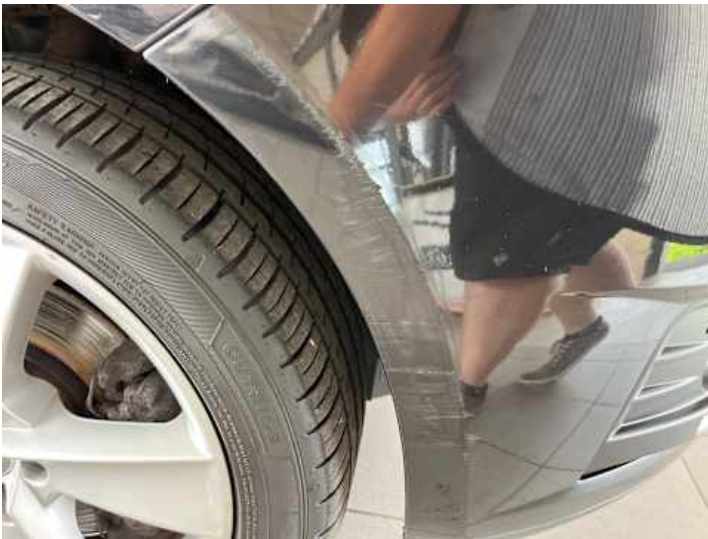
Stoßstange vorne (Kratzer, Lackschaden)

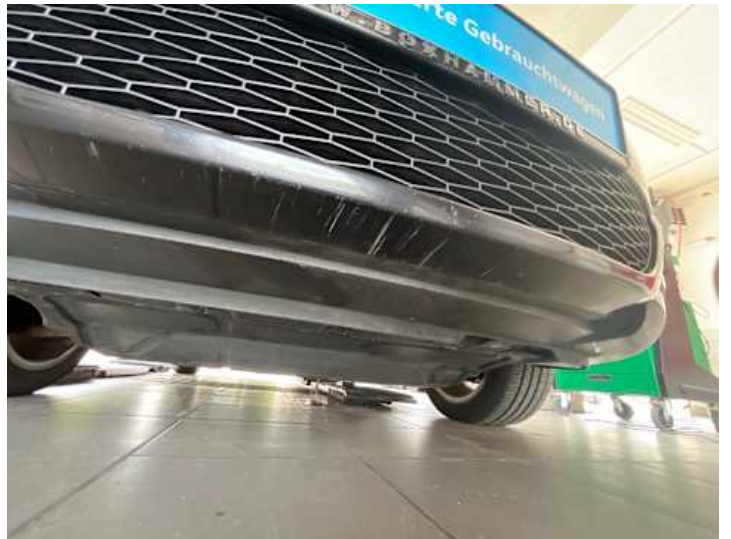
Stoßstange vorne (Kratzer, Lackschaden)

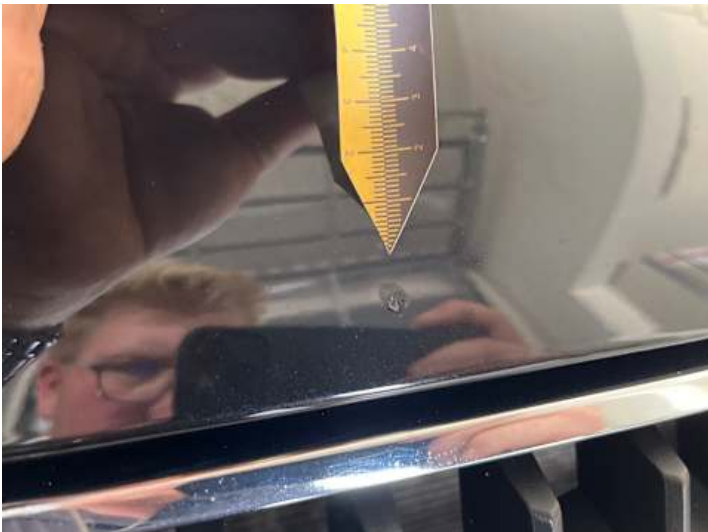
Motorhaube (Lackschaden, Steinschlag, Unsachgemäß instand gesetzt)

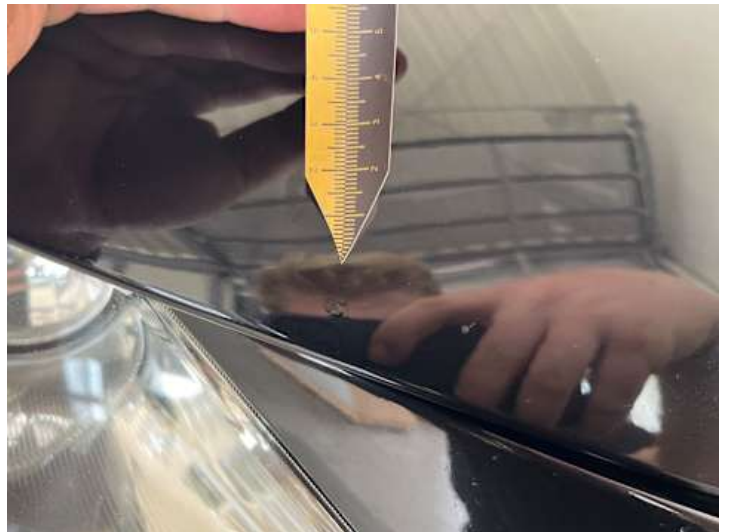
Motorhaube (Lackschaden, Steinschlag, Unsachgemäß instand gesetzt)

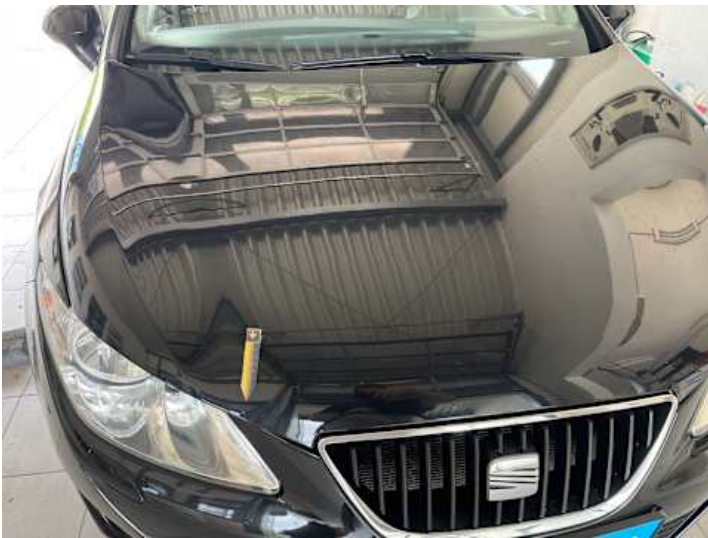
Motorhaube (Lackschaden, Steinschlag, Unsachgemäß instand gesetzt)

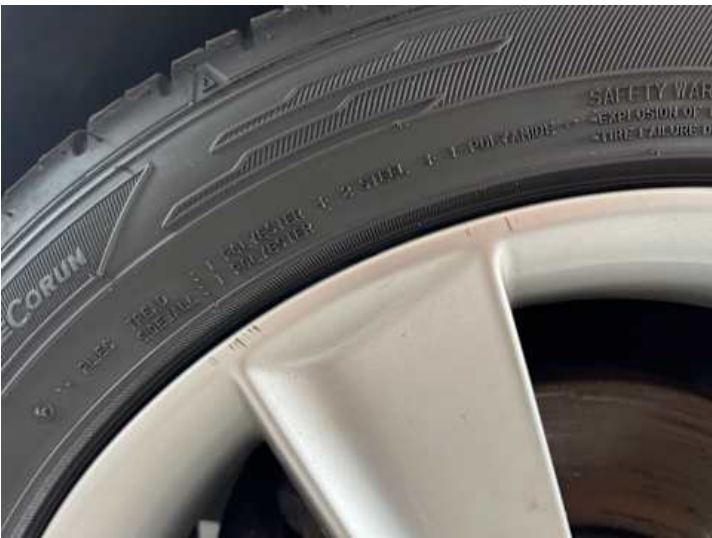
Rad (Kratzer)

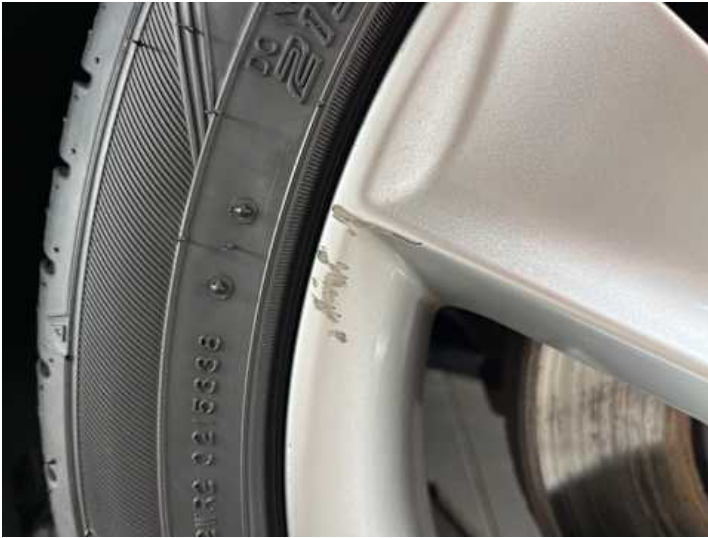
Rad (Kerben, Kratzer)

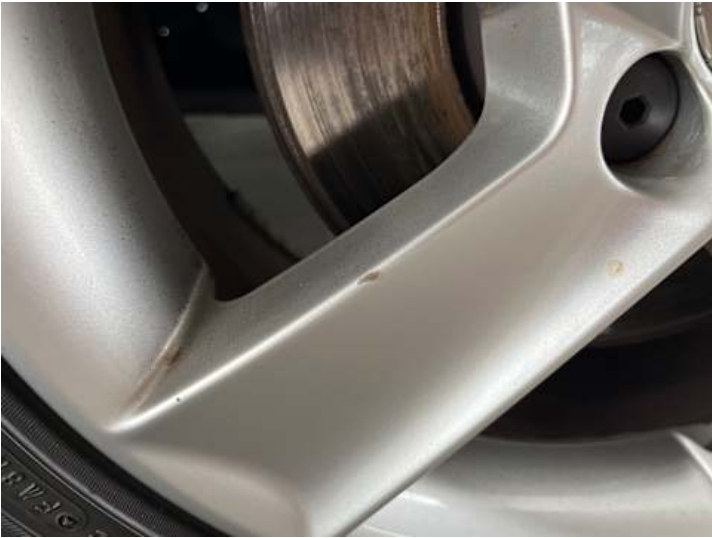
Rad (Kerben, Kratzer)

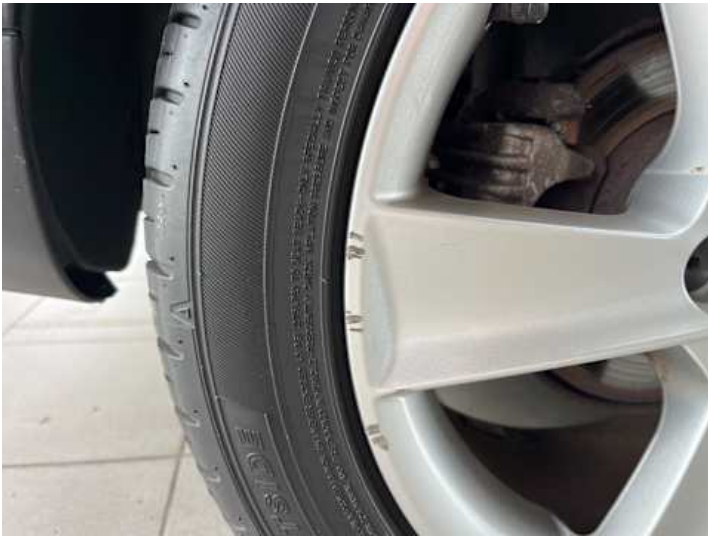
Rad (Kratzer, Kerben)

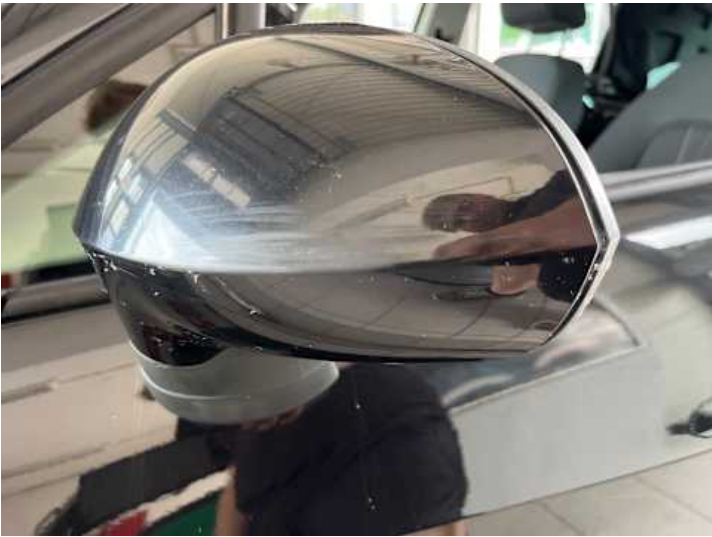
Fahrtür (Lackschaden, Kratzer)

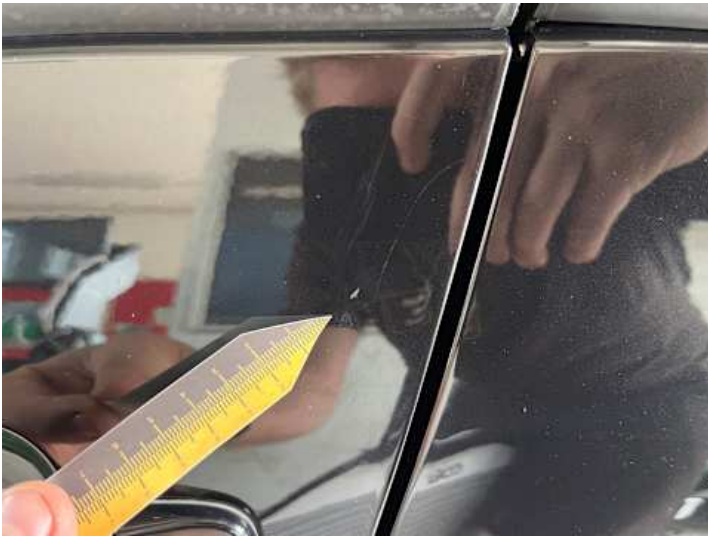
Fahrtür (Lackschaden, Kratzer)

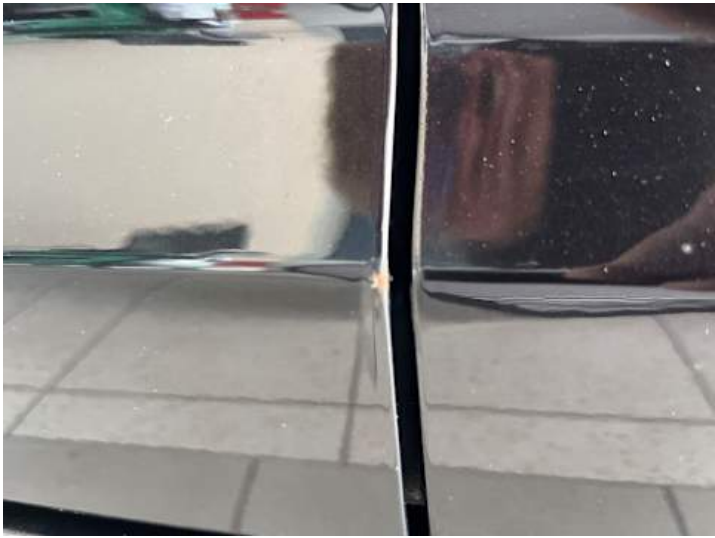
Fahrtür (Lackschaden)

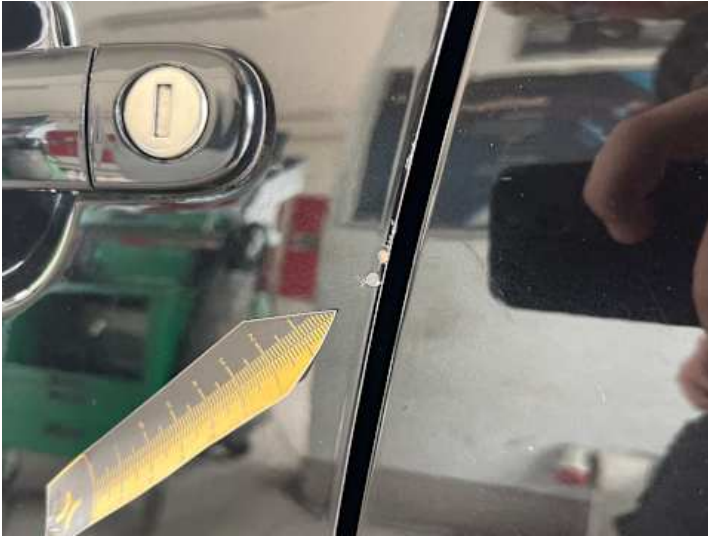
Fahrtür (Lackschaden)

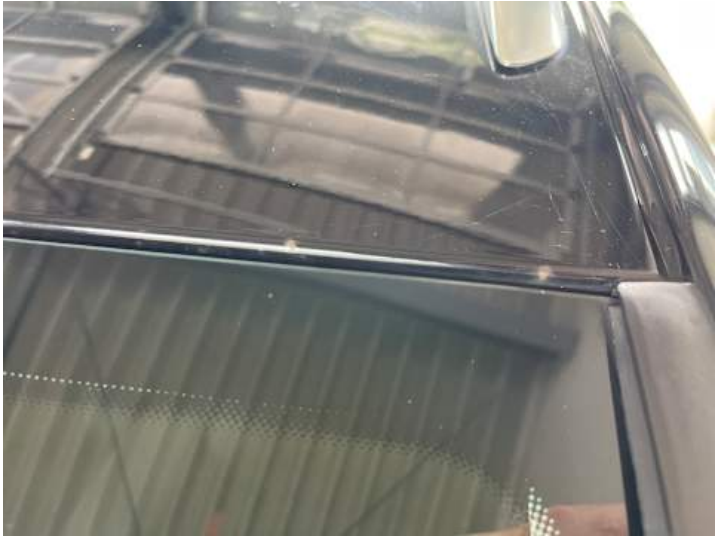
Dach (Lackschaden, Unsachgemäß instand gesetzt, Rost)

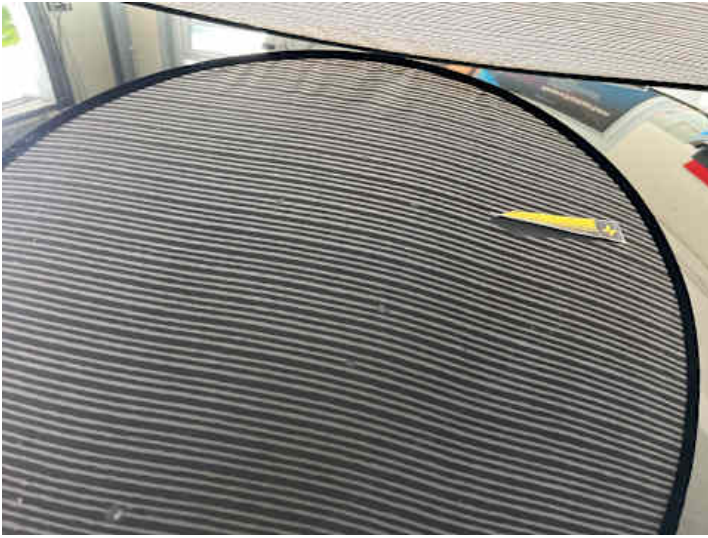
Dach (Lackschaden, Unsachgemäß instand gesetzt, Rost)

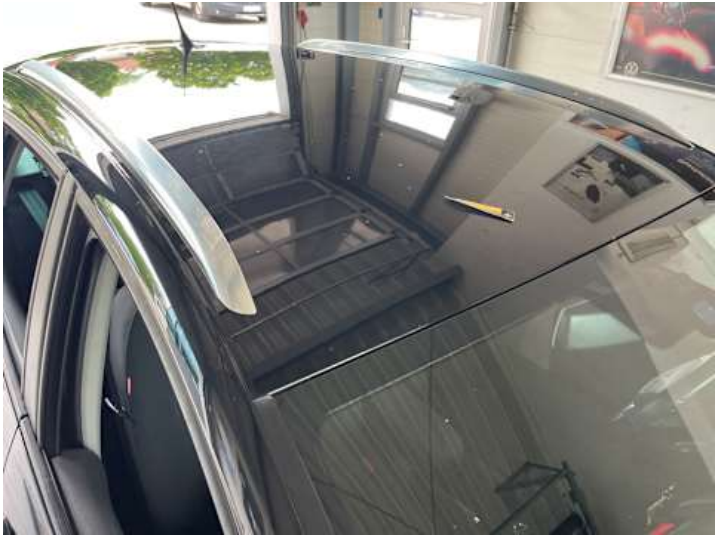
Dach (Lackschaden, Unsachgemäß instand gesetzt, Rost)

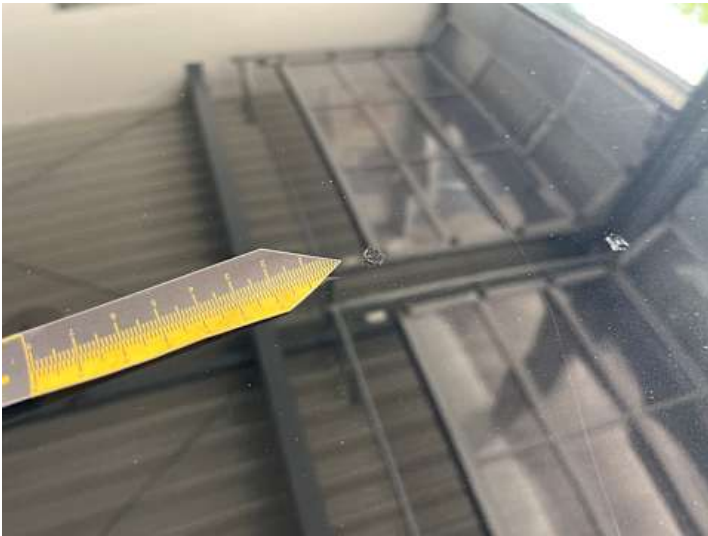
Dach (Lackschaden, Unsachgemäß instand gesetzt)

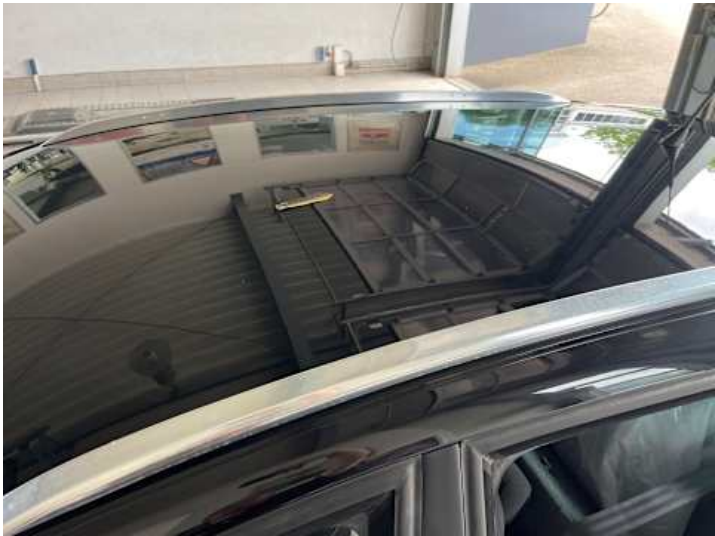
Dach (Lackschaden, Unsachgemäß instand gesetzt)

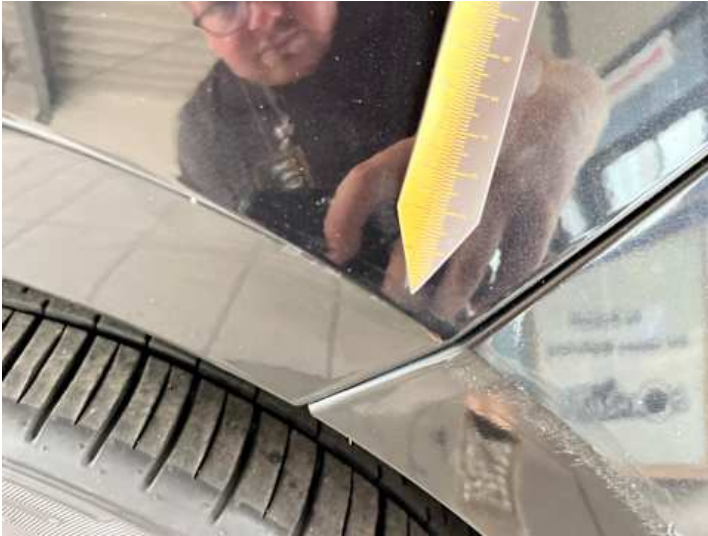
Kotflügel vorne rechts (Kratzer, Lackschaden)

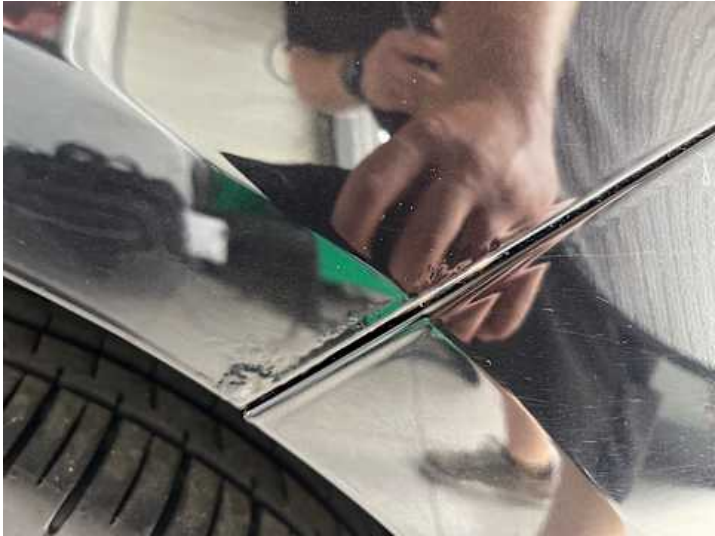
Seitenteil hinten links (Lackschaden, Rost)

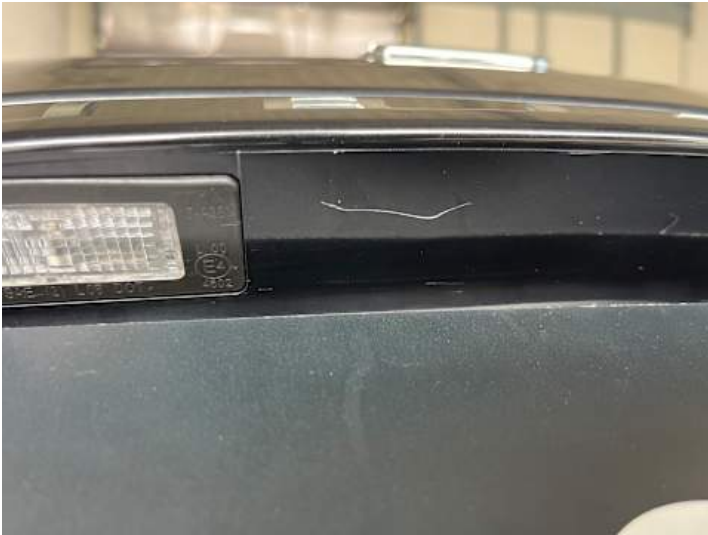
Heckklappe (Kratzer, Lackschaden)

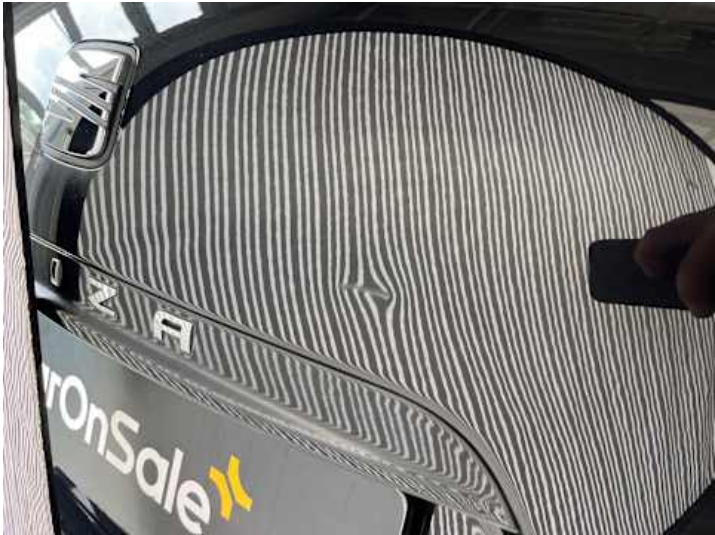
Heckklappe (Kratzer, Lackschaden, Delle)
