## Mazda 3 Center-Line

EZ 06/2018 | Limousine | Benzin | Schaltgetriebe | 115.736km

Fahrzeug aufgenommen am: 29.07.2026

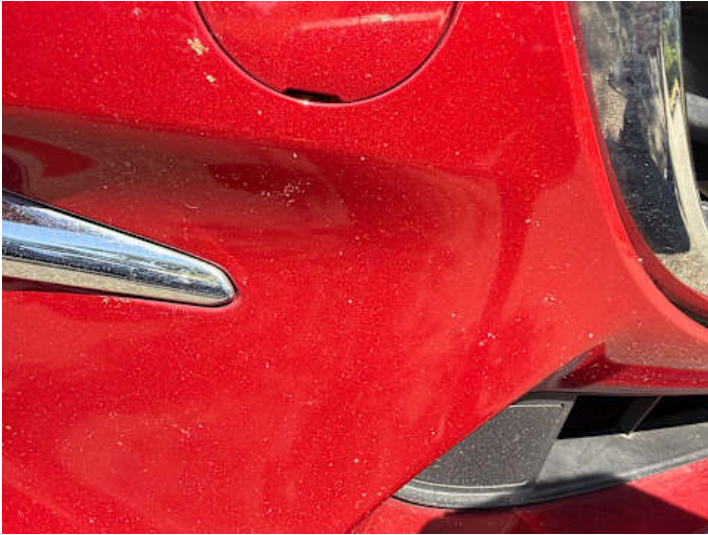
Stoßstange vorne (Lackschaden, Steinschlag)

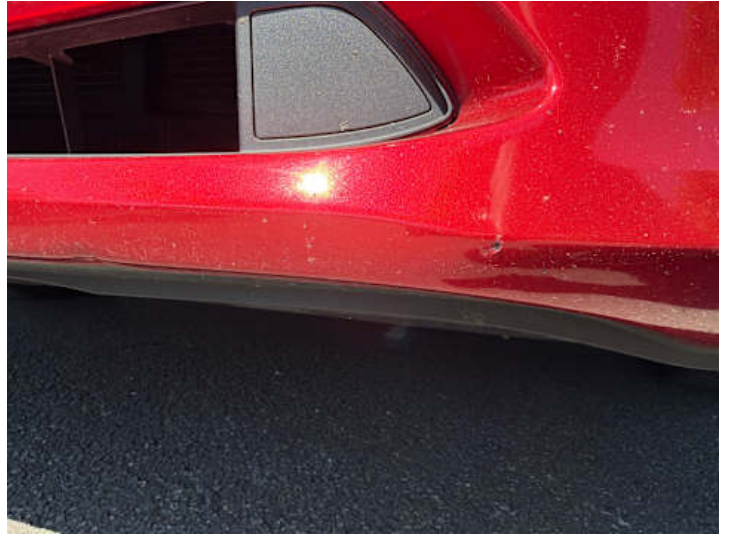
Stoßstange vorne (Lackschaden, Steinschlag)

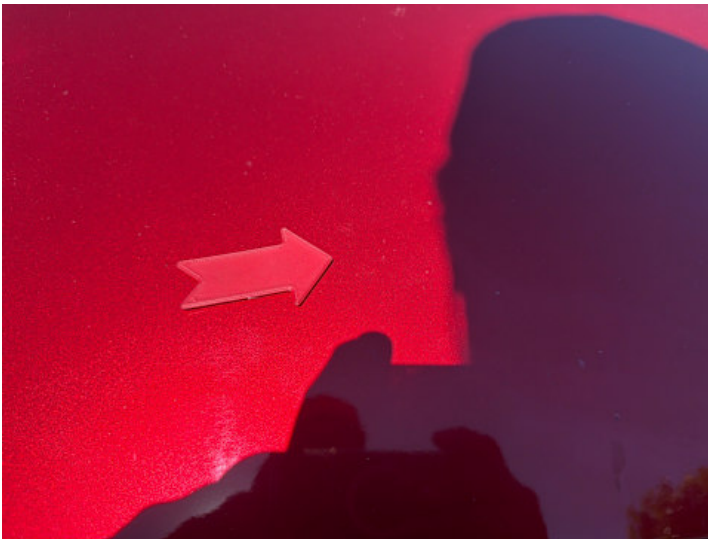
Motorhaube (Steinschlag)

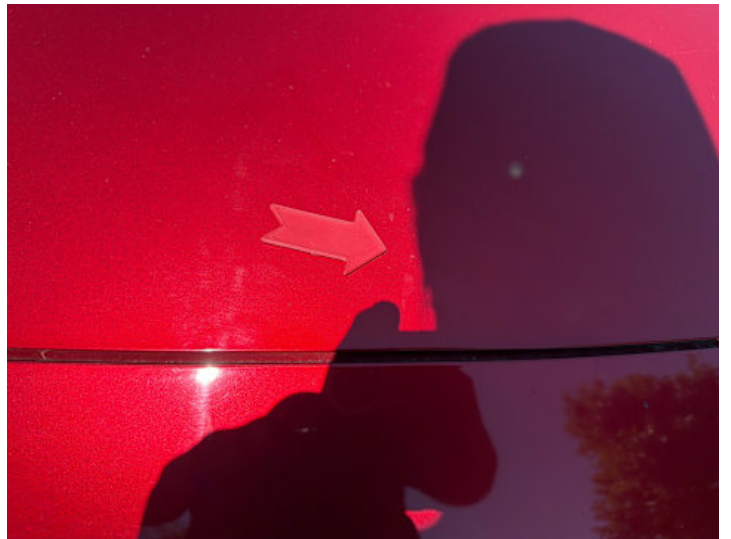
Motorhaube (Steinschlag)

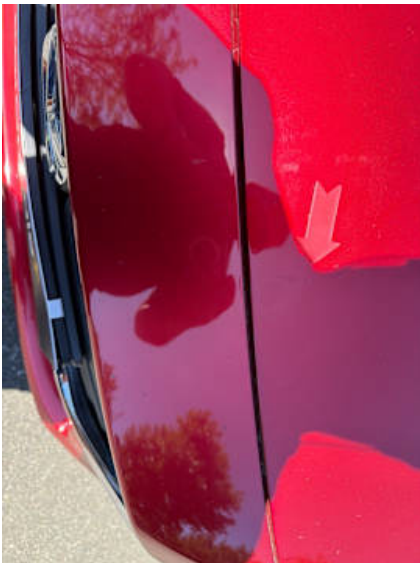
Motorhaube (Steinschlag)

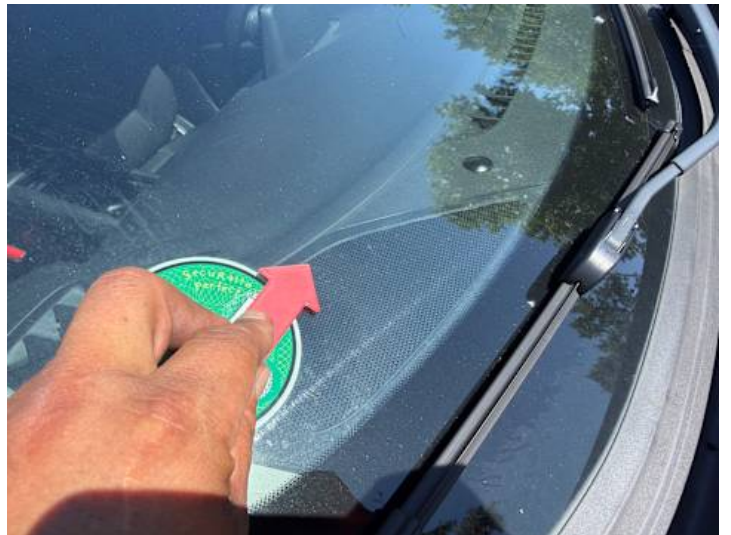
Windschutzscheibe (Steinschlag, Kratzer)

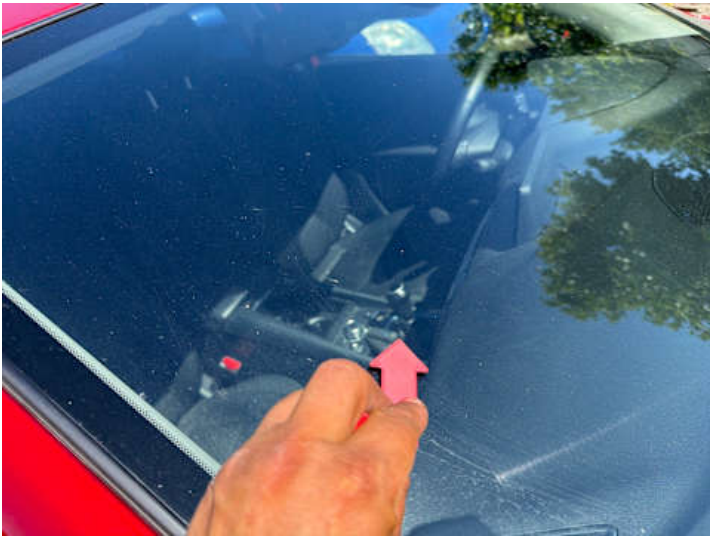
Windschutzscheibe (Steinschlag, Kratzer)

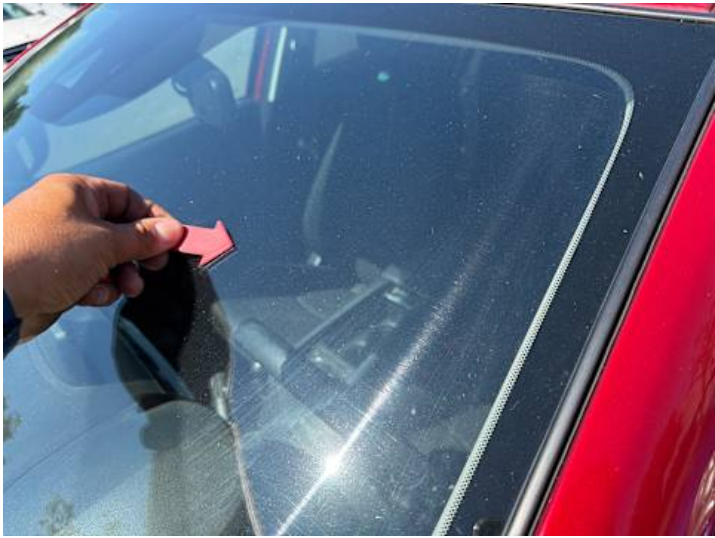
Windschutzscheibe (Steinschlag, Kratzer)

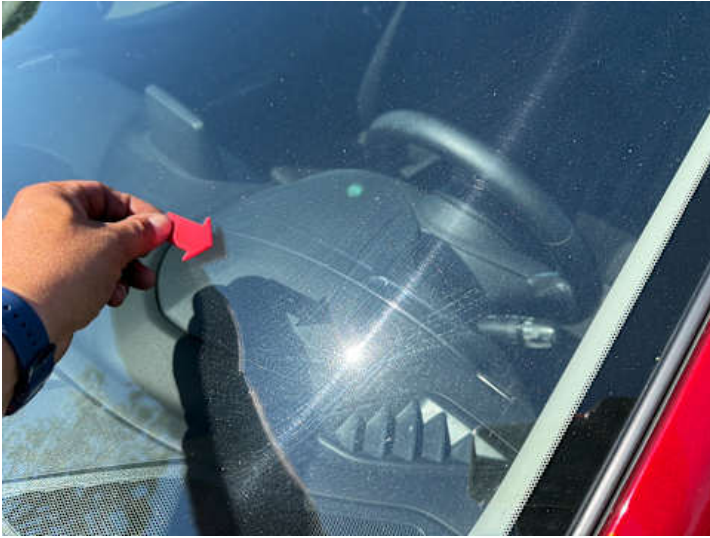
Windschutzscheibe (Steinschlag, Kratzer)

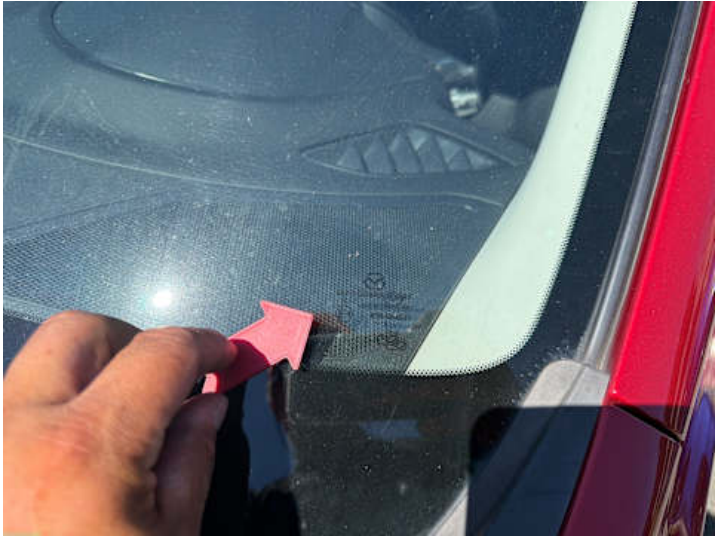
Windschutzscheibe (Steinschlag, Kratzer)

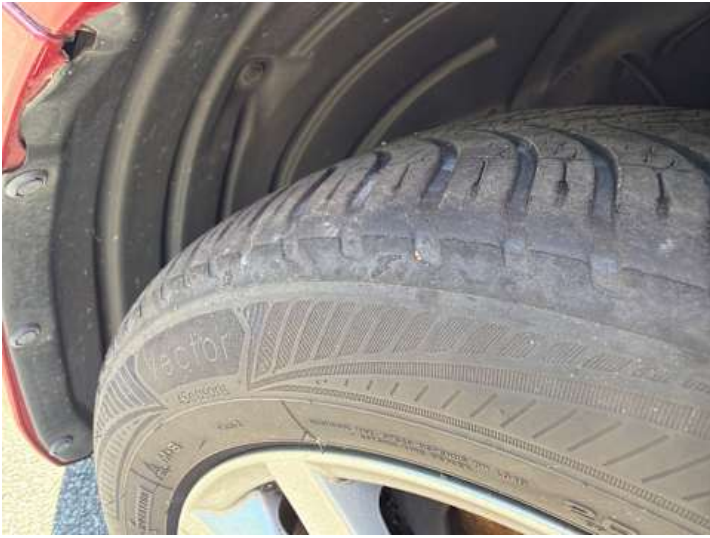
Ungleichmäßig abgefahren    Ungleichmäßig abgefahren

Rad (Ungleichmäßig abgefahren)

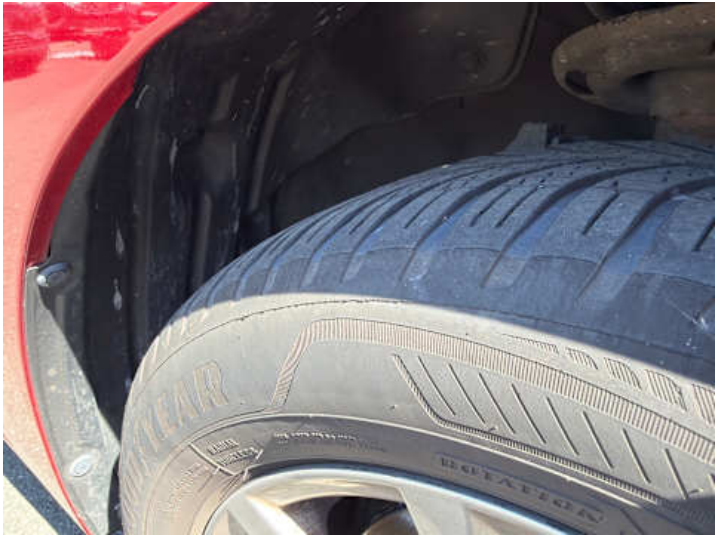
Rad (Ungleichmäßig abgefahren)

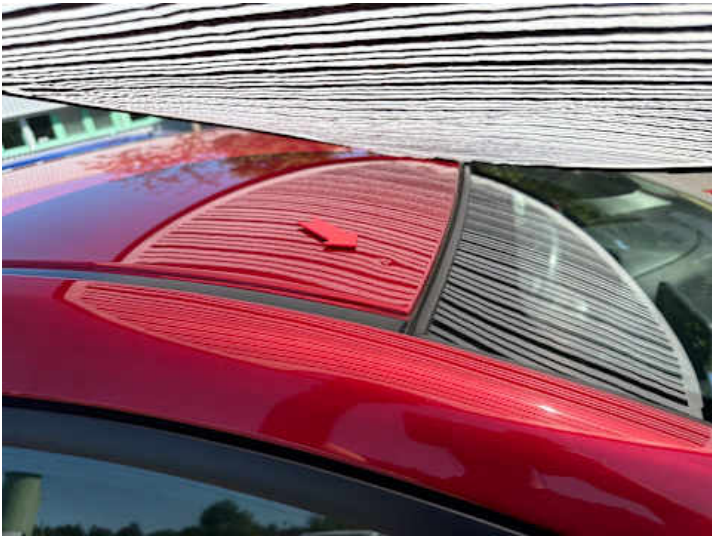
Dach (Delle)

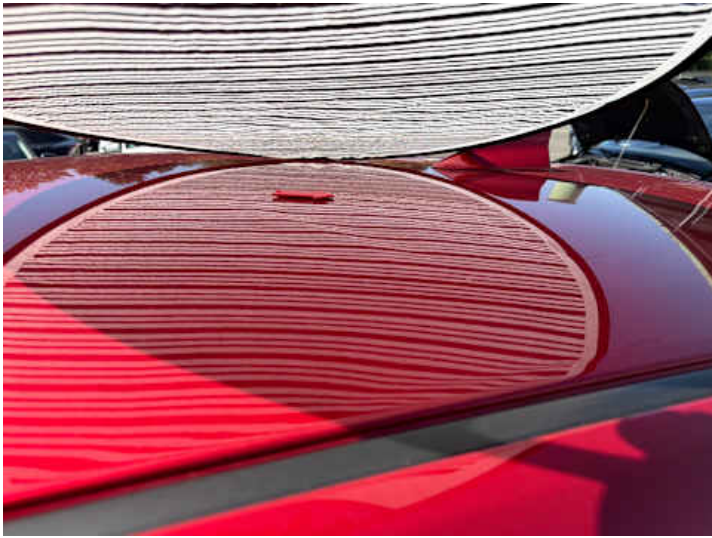
Dach (Delle)

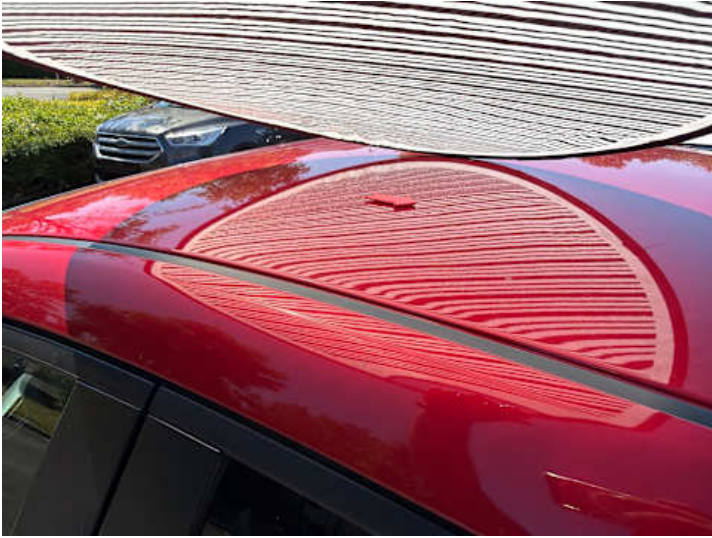
Dach (Delle)

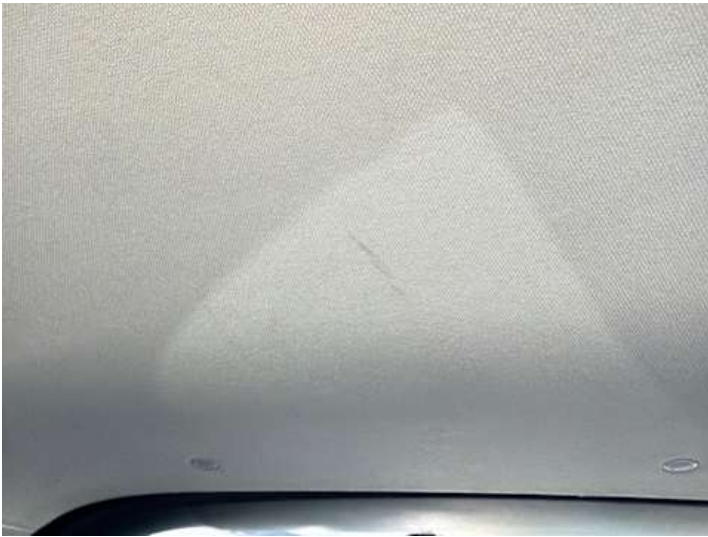
Innenraum (Verschleiß, Verschmutzung, Kratzer)

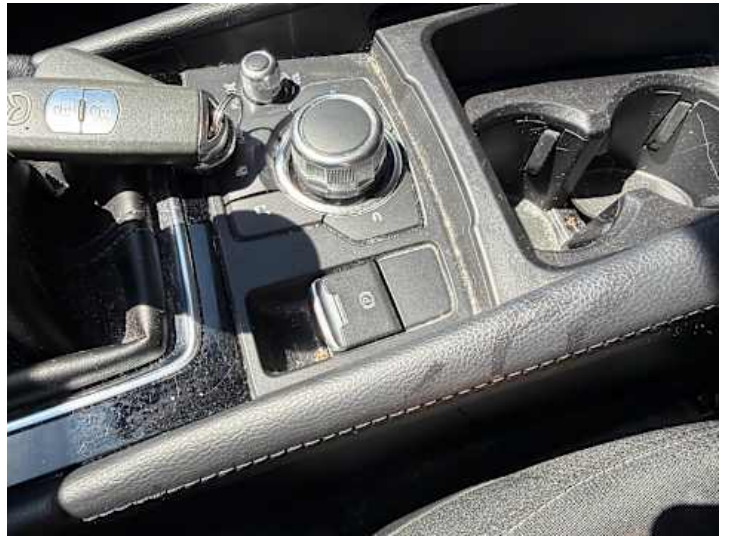
Innenraum (Verschleiß, Verschmutzung, Kratzer)

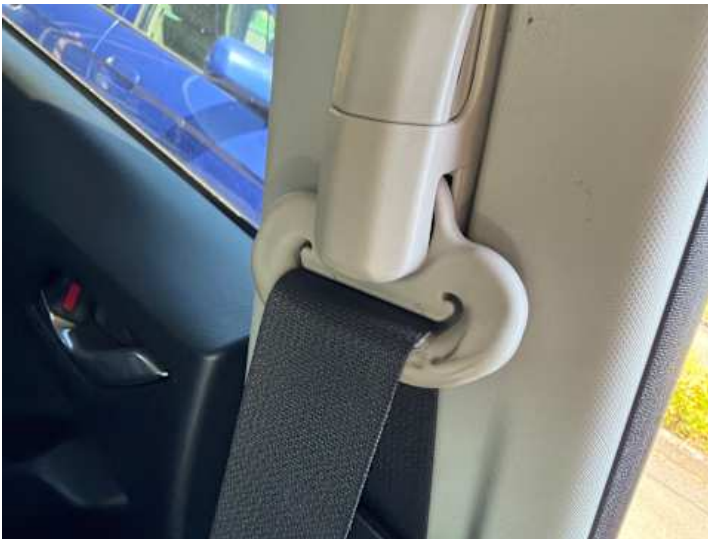
Innenraum (Verschleiß, Verschmutzung, Kratzer)

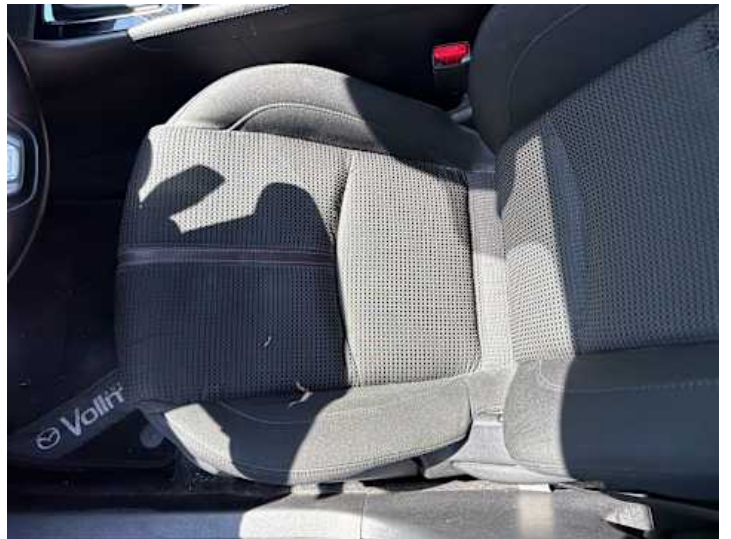
Innenraum (Verschleiß, Verschmutzung, Kratzer)

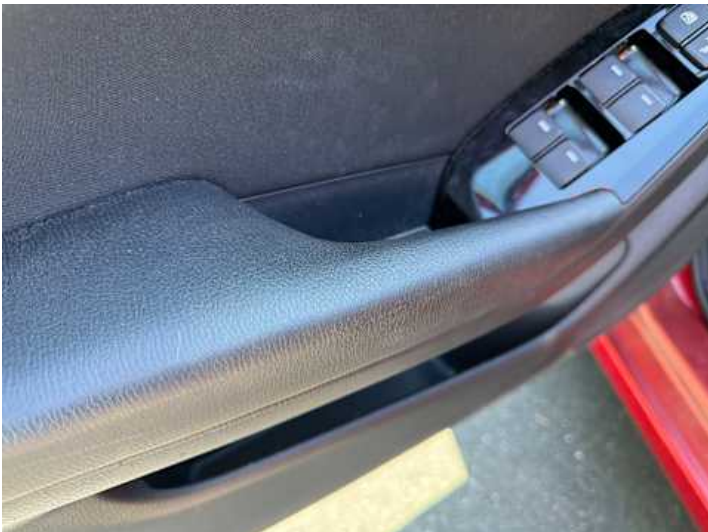
Innenraum (Verschleiß, Verschmutzung, Kratzer)

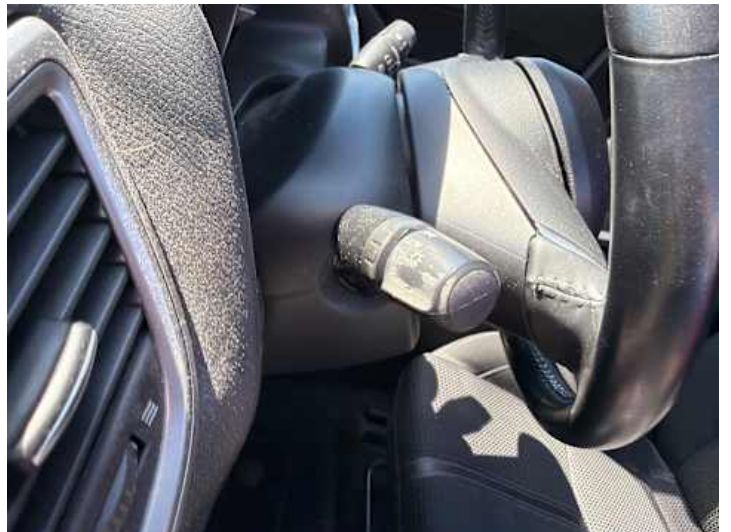
Innenraum (Verschleiß, Verschmutzung, Kratzer)

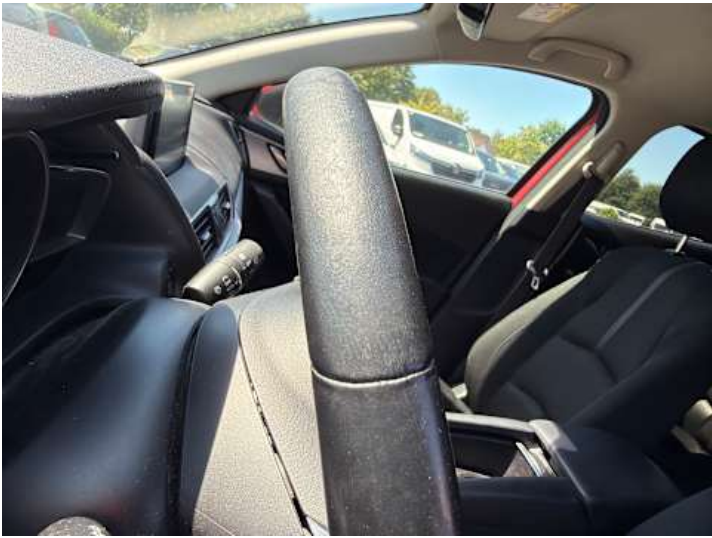
Innenraum (Verschleiß, Verschmutzung, Kratzer)
