## Mini Clubman Cooper

EZ 11/2007 | Kombi | Benzin | Schaltgetriebe | 140.788km  
Besteuerung: Differenzbesteuert (§25a UStG)  
Fahrzeugstandort: 28\*\*\*  
Fahrzeug aufgenommen am: 06.08.2026

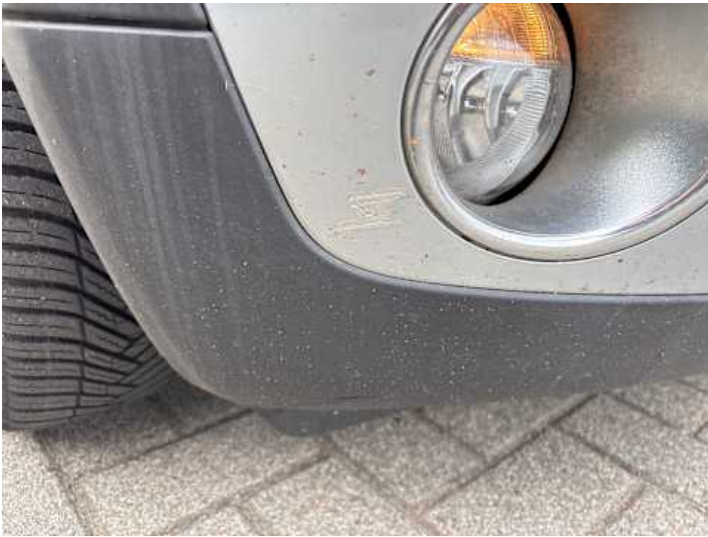
Stoßstange vorne (Lackschaden, Riss/Bruch, Kratzer)

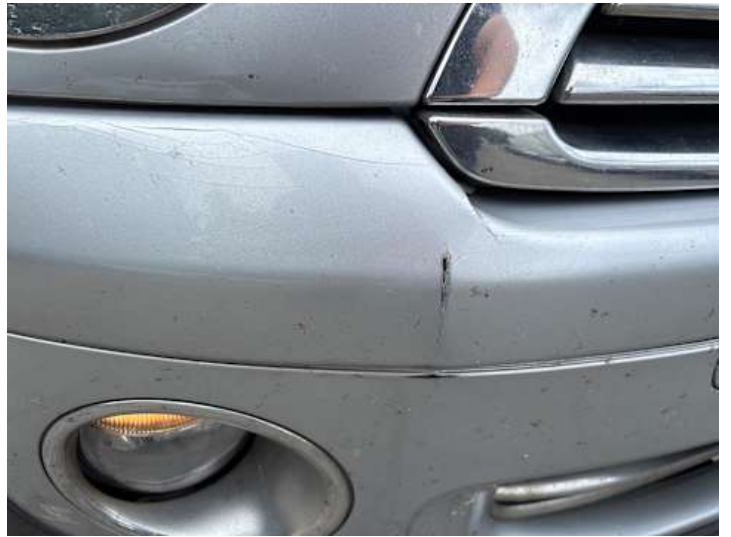
Stoßstange vorne (Lackschaden, Riss/Bruch, Kratzer)

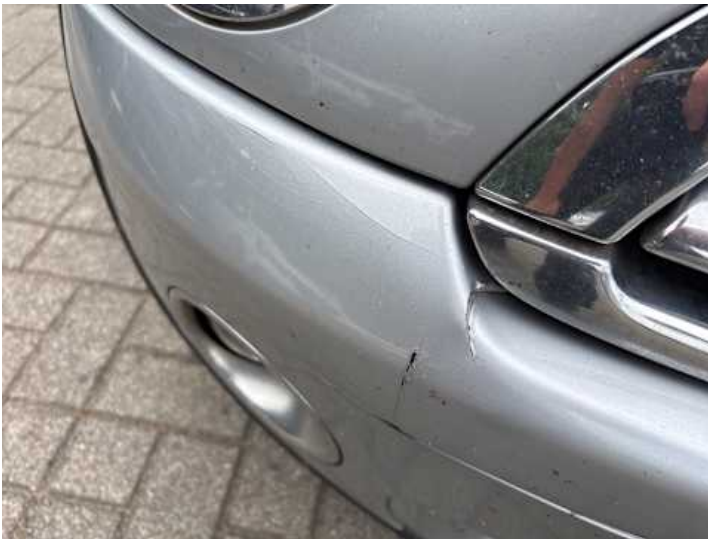
Stoßstange vorne (Lackschaden, Riss/Bruch, Kratzer)

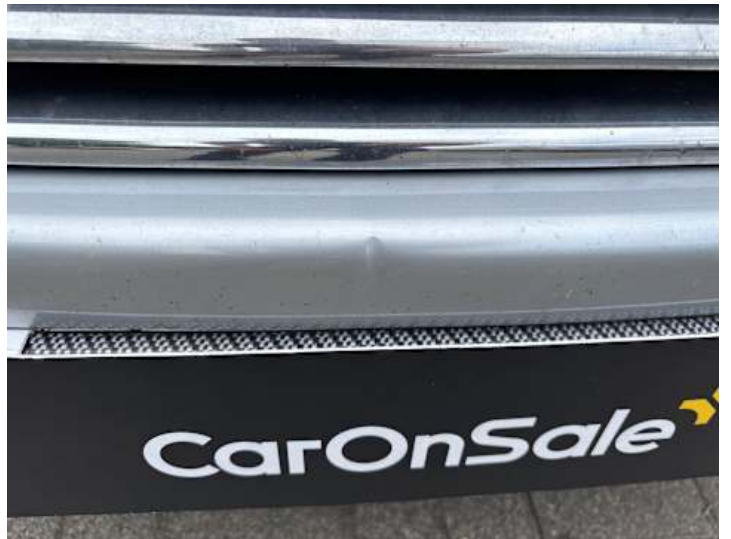
Stoßstange vorne (Lackschaden, Riss/Bruch, Kratzer)

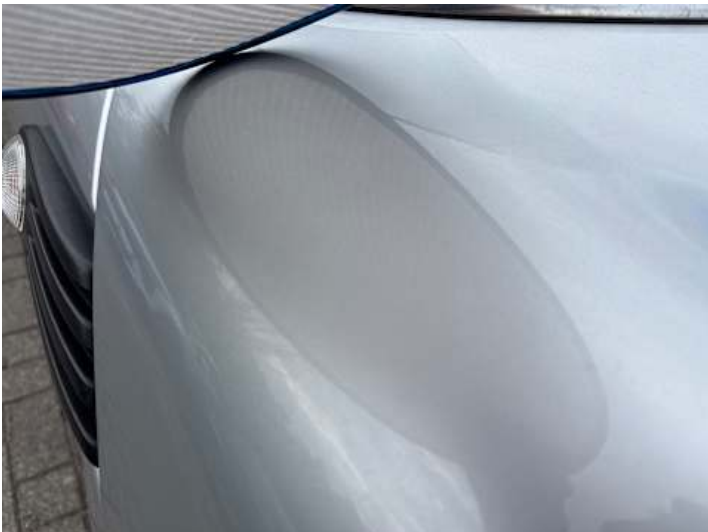
Motorhaube (Kratzer, Lackschaden, Delle)

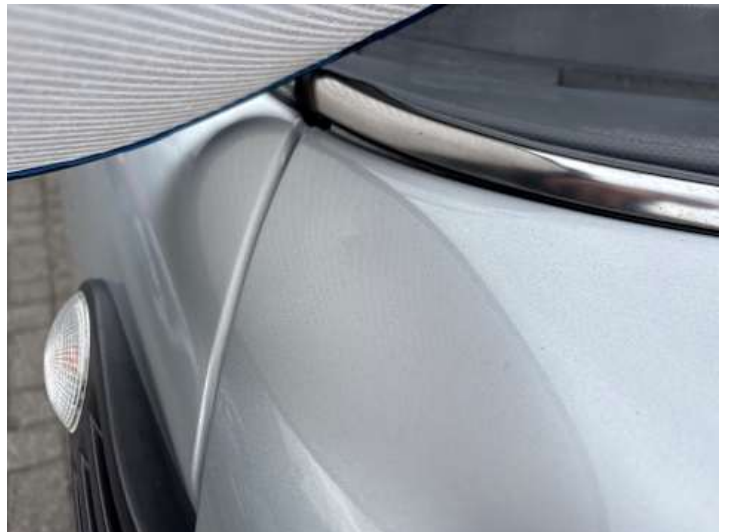
Motorhaube (Kratzer, Lackschaden, Delle)

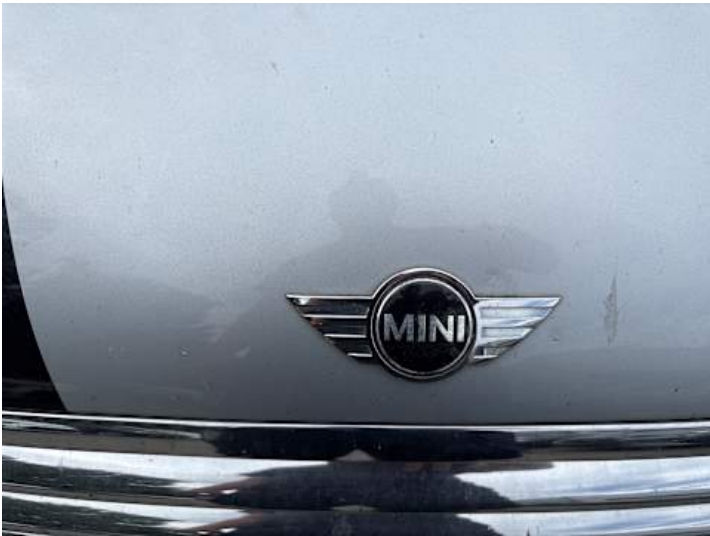
Motorhaube (Kratzer, Lackschaden, Delle)

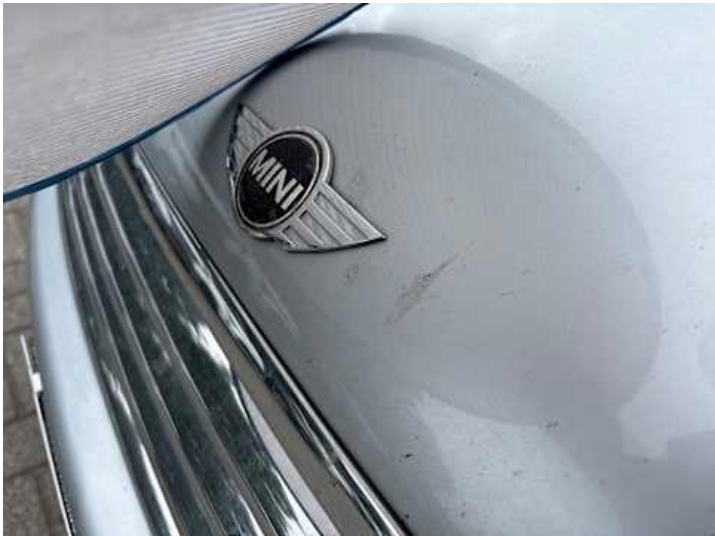
Motorhaube (Kratzer, Lackschaden, Delle)

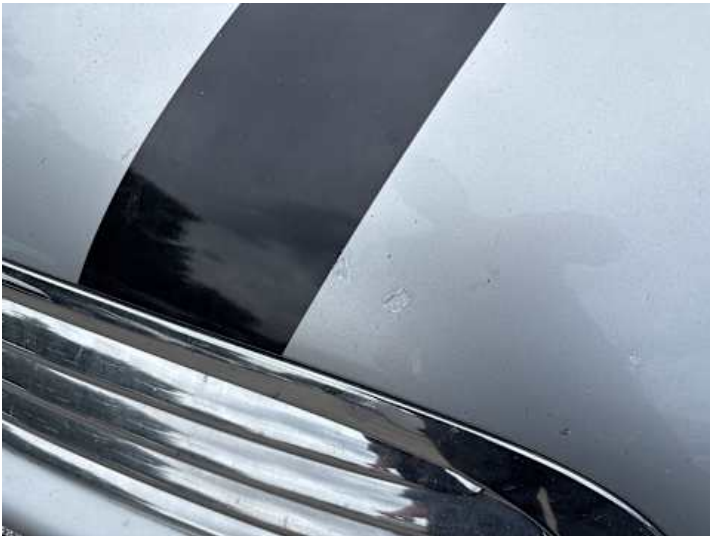
Motorhaube (Kratzer, Lackschaden, Delle)

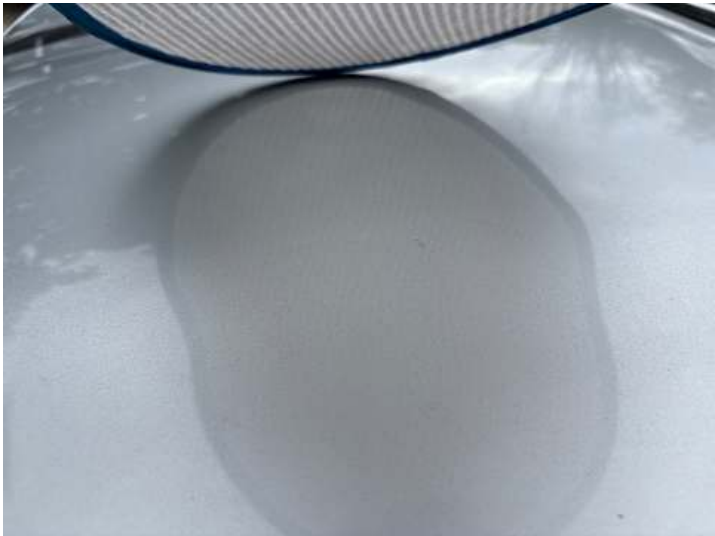
Motorhaube (Kratzer, Lackschaden, Delle)

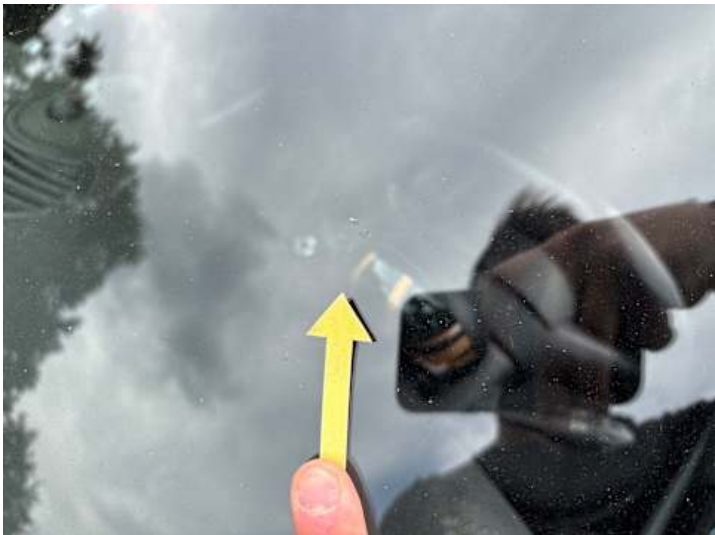
Windschutzscheibe (Steinschlag)

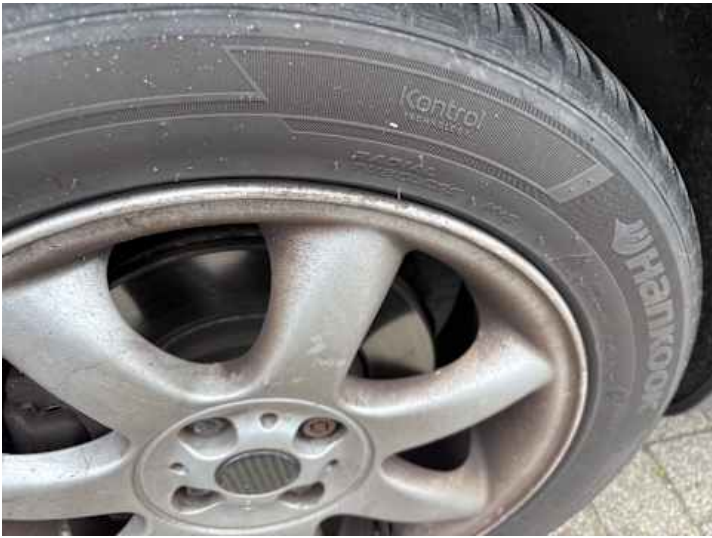
Rad (vehicle.damage-label.porous, Kerben)

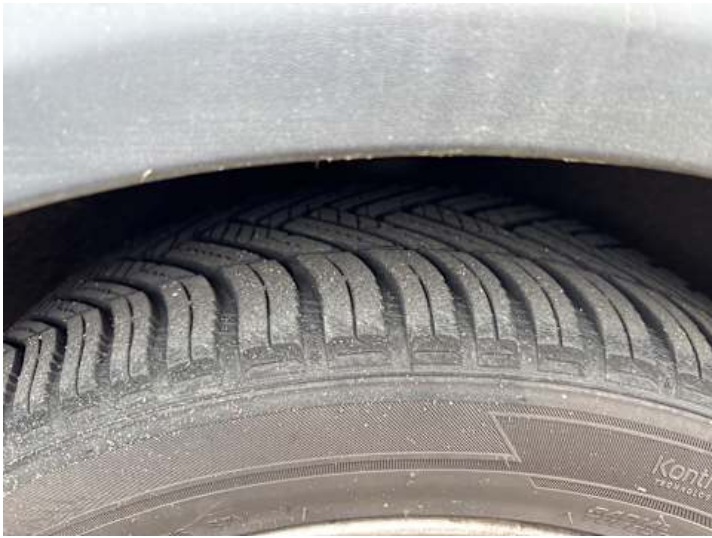
Rad (vehicle.damage-label.porous, Kerben)

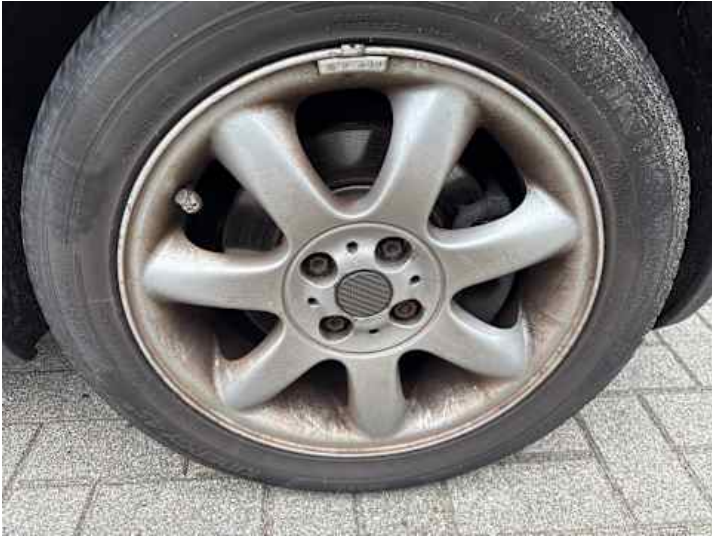
Rad (vehicle.damage-label.porous, Kerben)

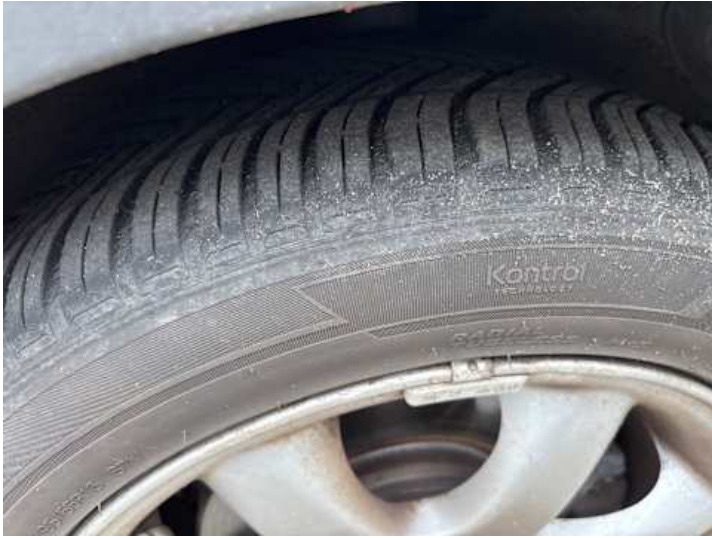
Rad (vehicle.damage-label.porous, Kerben)

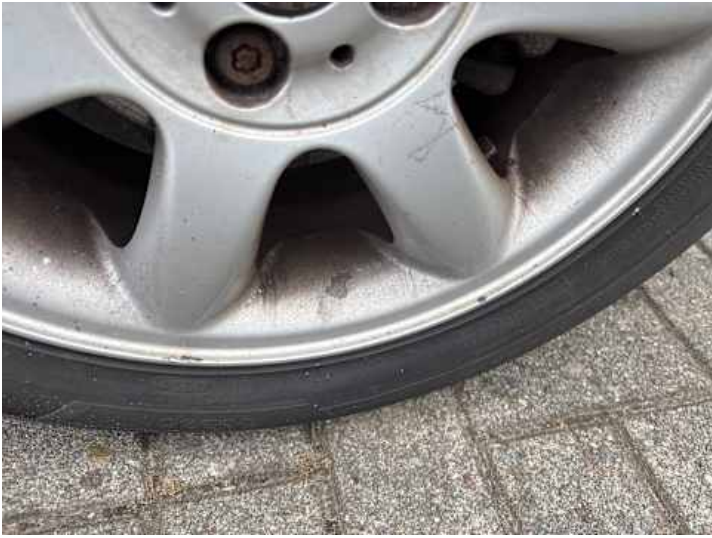
Rad (Kerben, Rost)

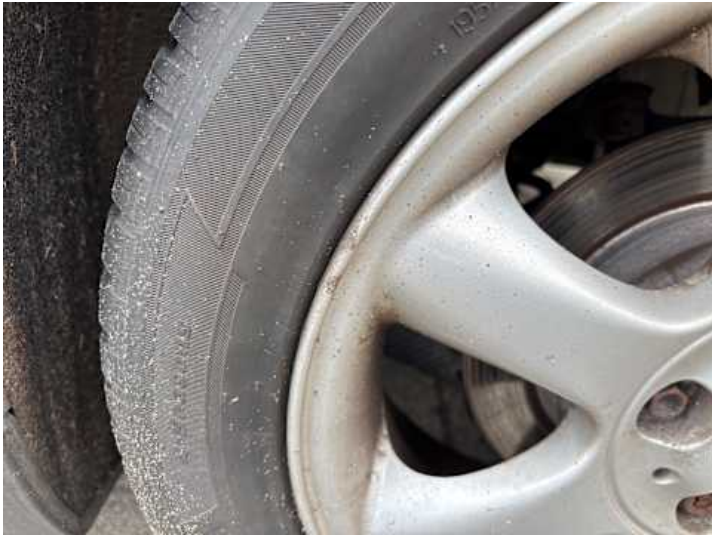
Rad (Kerben, Rost)

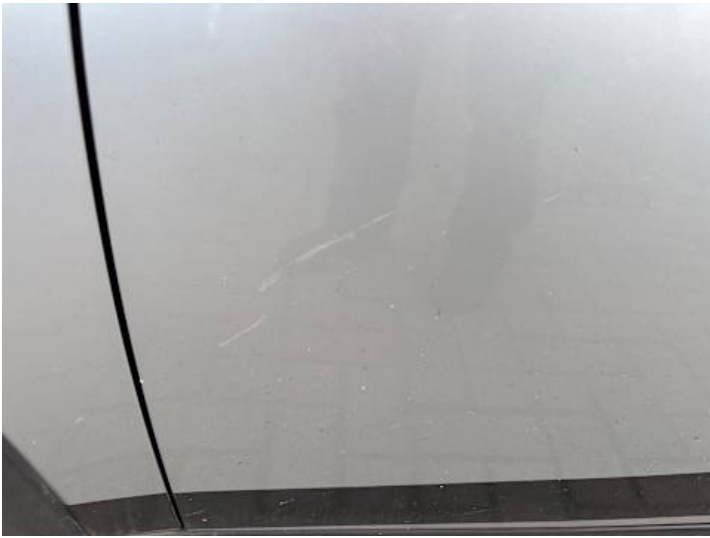
Fahrtür (Kratzer, Lackschaden)

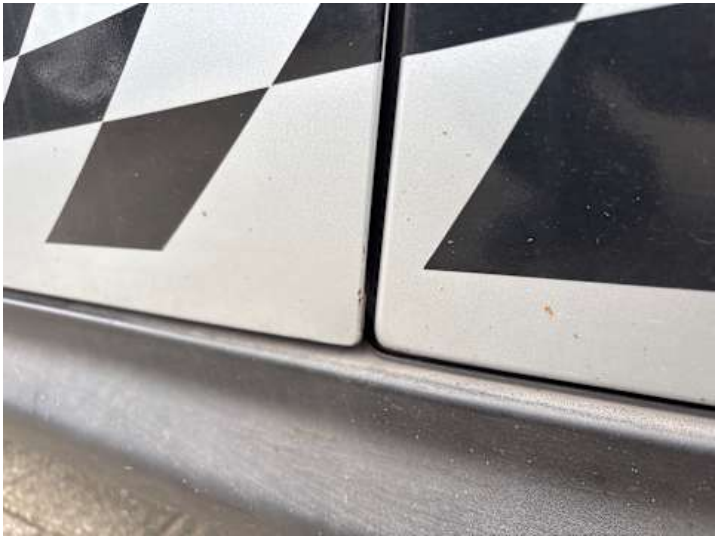
Fahrtür (Kratzer, Lackschaden)

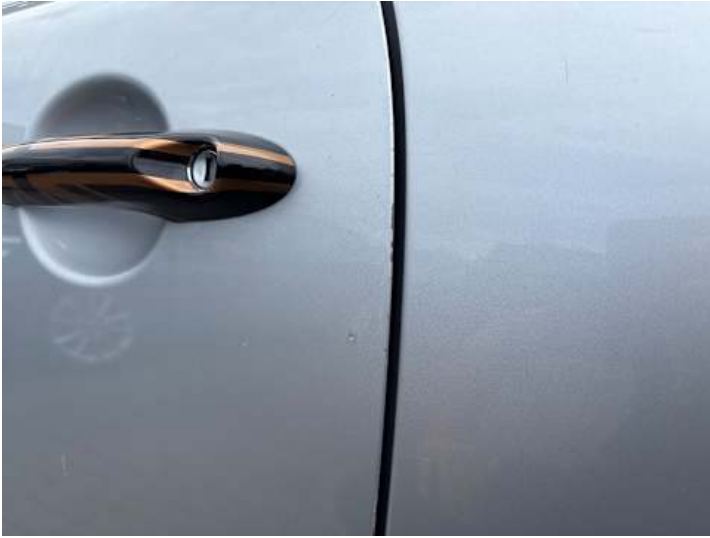
Fahrtür (Kratzer, Lackschaden)

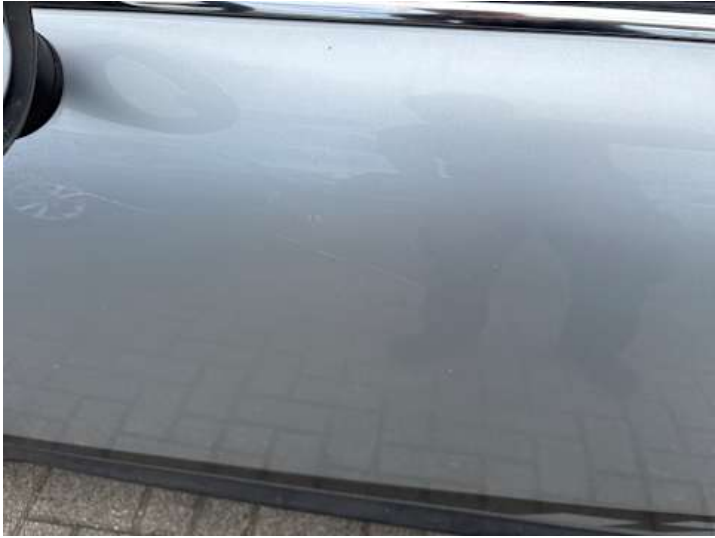
Fahrtür (Kratzer, Lackschaden)

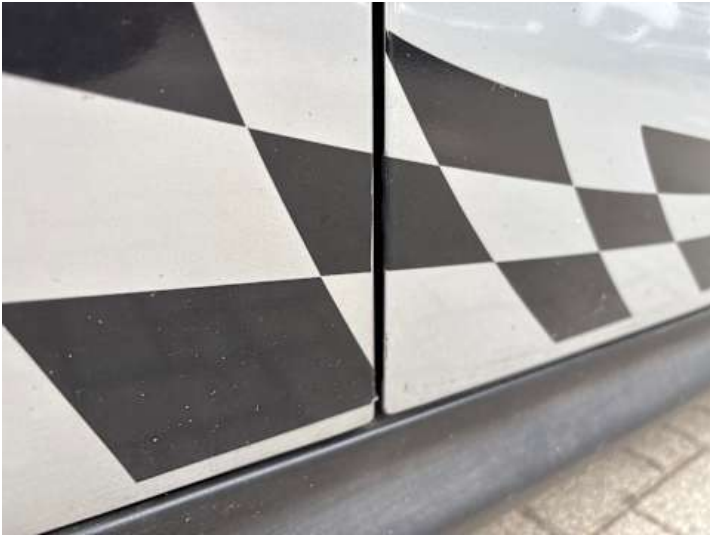
Beifahrtür (Lackschaden)

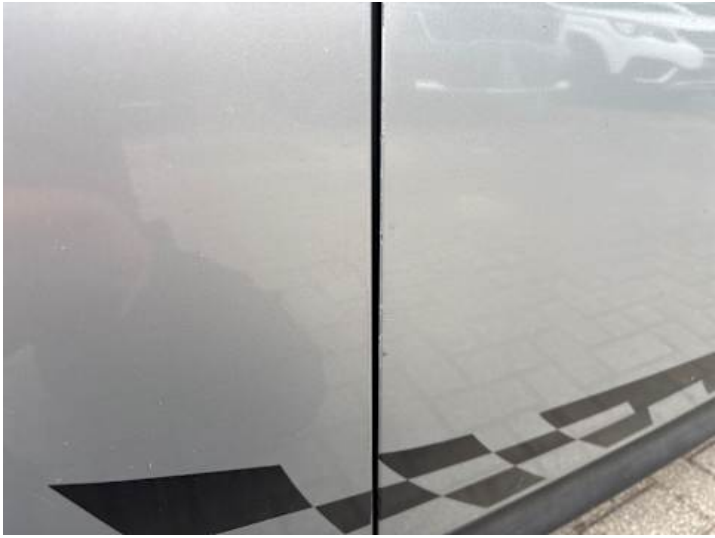
Beifahrtür (Lackschaden)

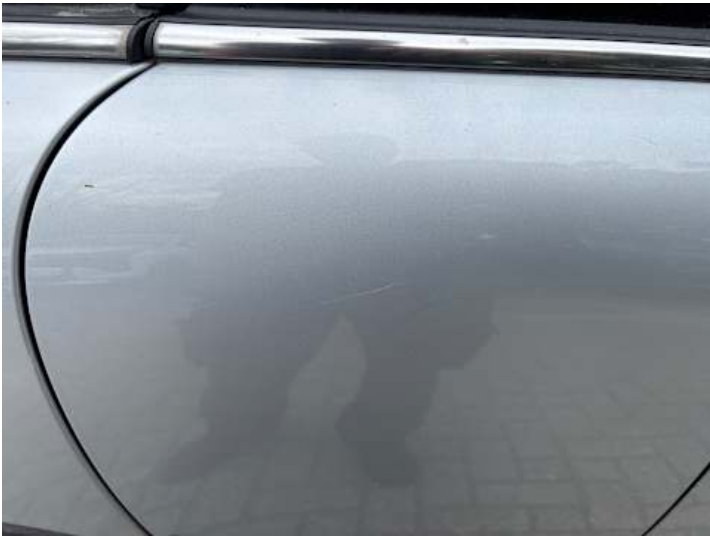
Türe hinten rechts (Kratzer)

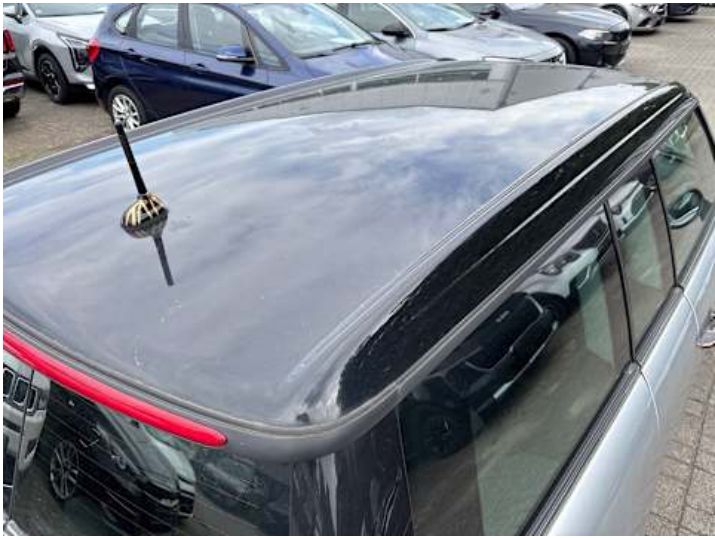
Dach (Delle, Lackschaden, Kratzer)

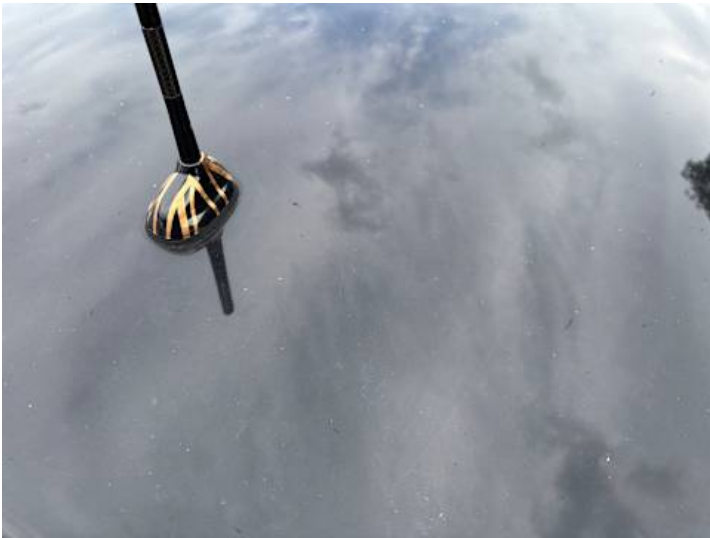
Dach (Delle, Lackschaden, Kratzer)

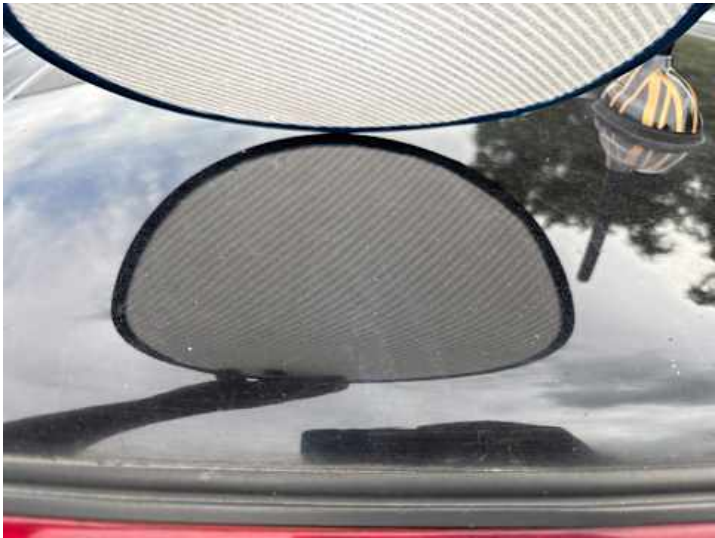
Dach (Delle, Lackschaden, Kratzer)

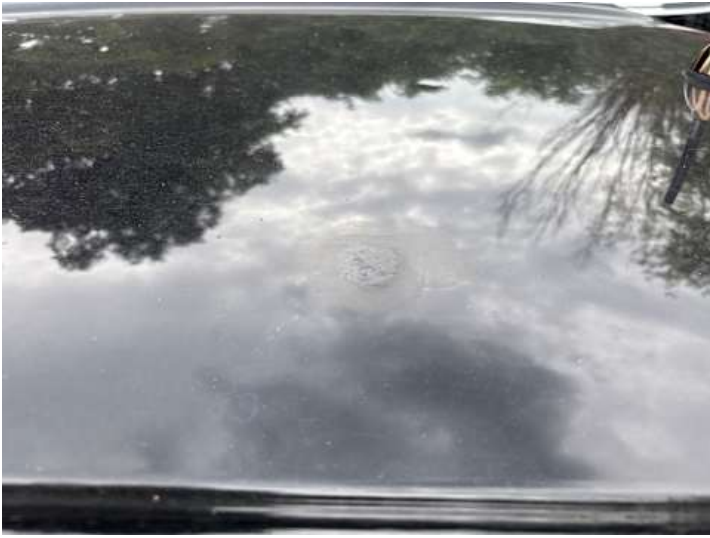
Dach (Delle, Lackschaden, Kratzer)

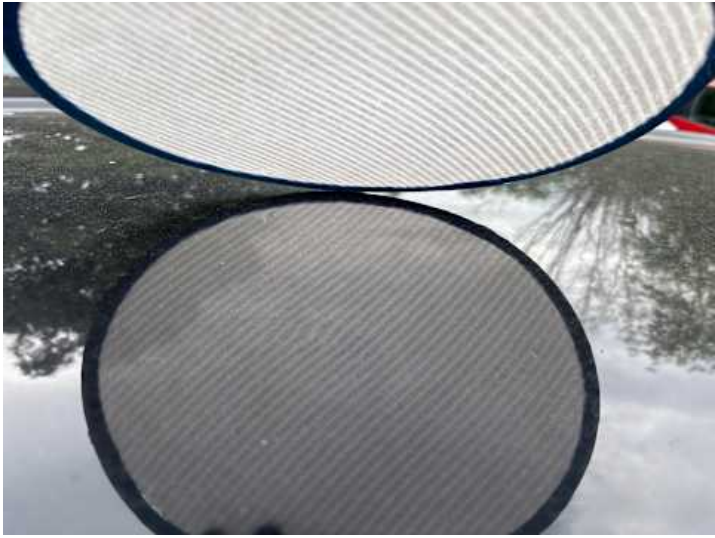
Dach (Delle, Lackschaden, Kratzer)

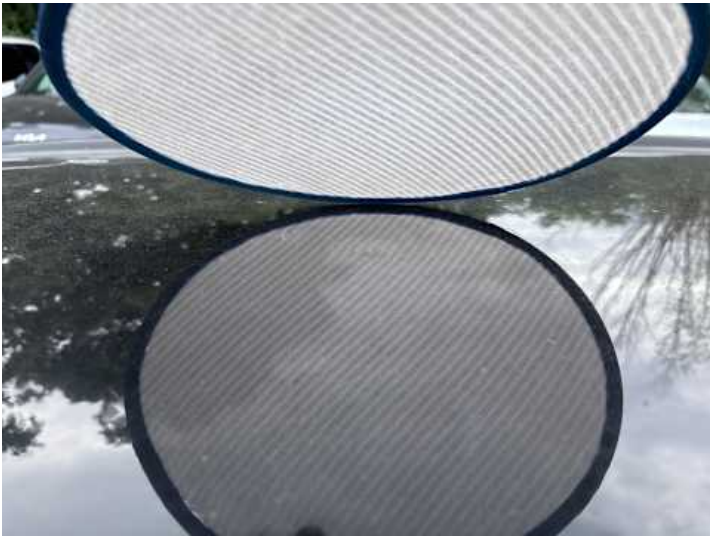
Dach (Delle, Lackschaden, Kratzer)

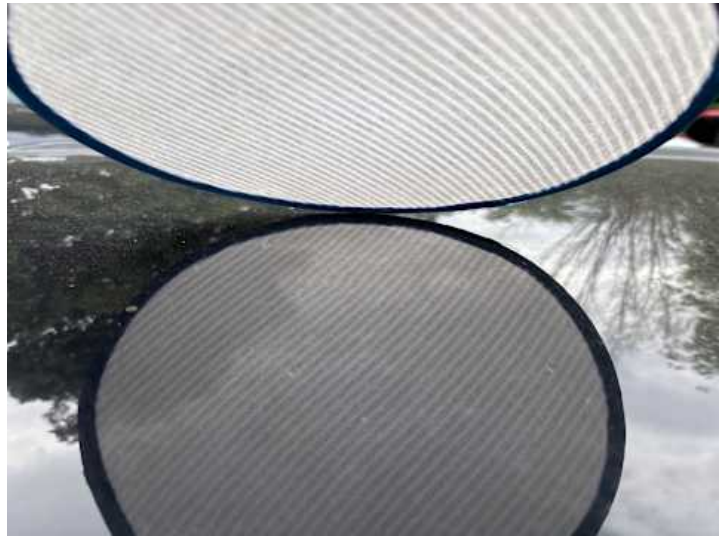
Dach (Delle, Lackschaden, Kratzer)

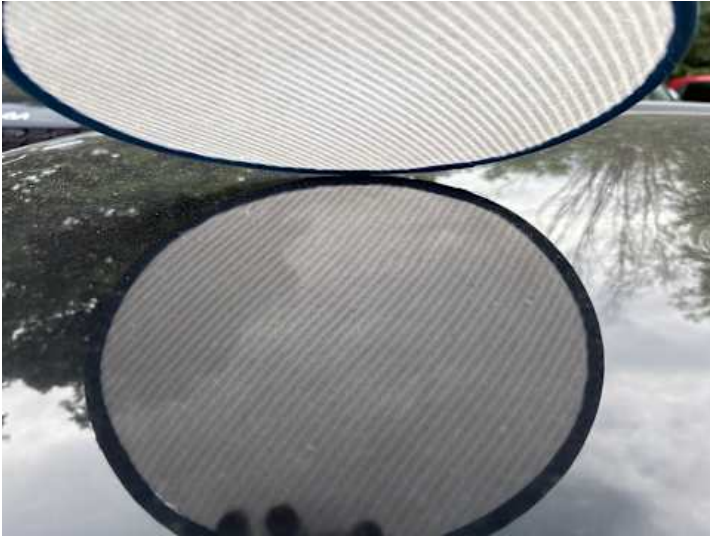
Dach (Delle, Lackschaden, Kratzer)

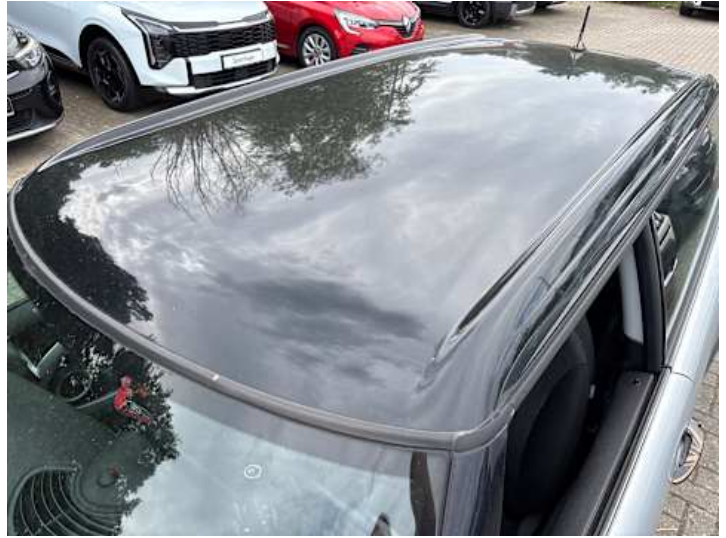
Dach (Delle, Lackschaden, Kratzer)

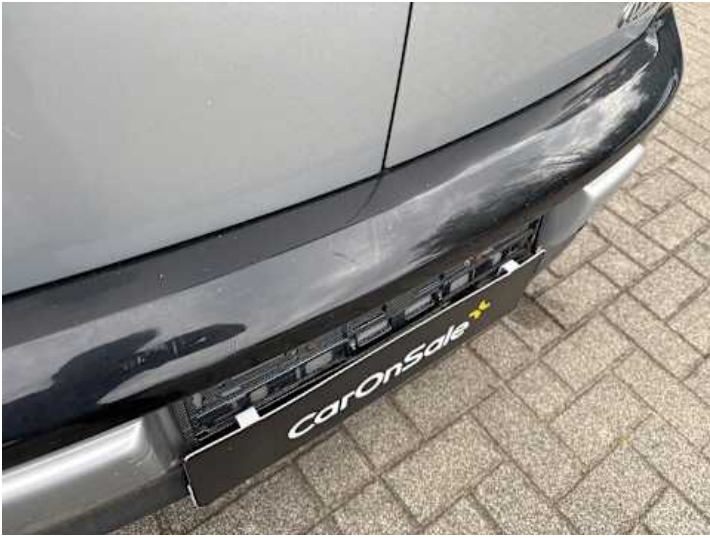
Stoßstange hinten (Kratzer, Lackschaden)

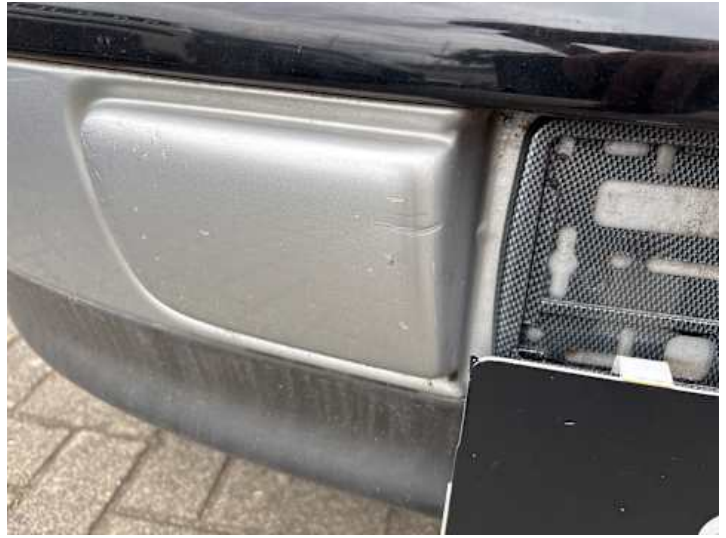
Stoßstange hinten (Kratzer, Lackschaden)

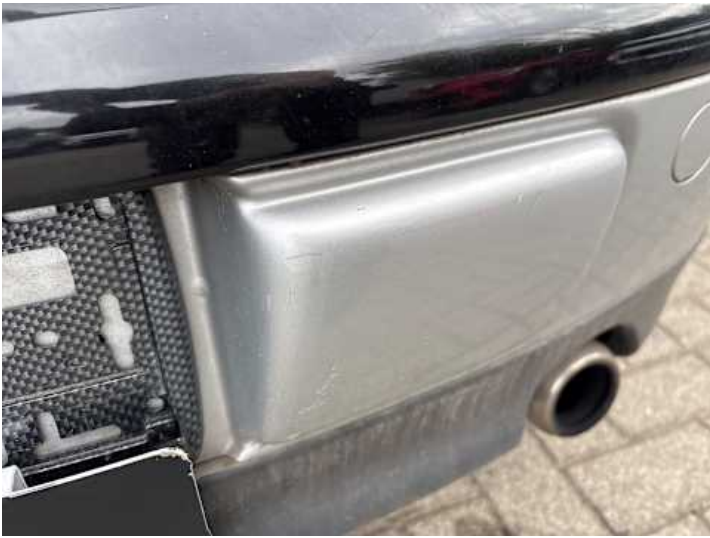
Stoßstange hinten (Kratzer, Lackschaden)

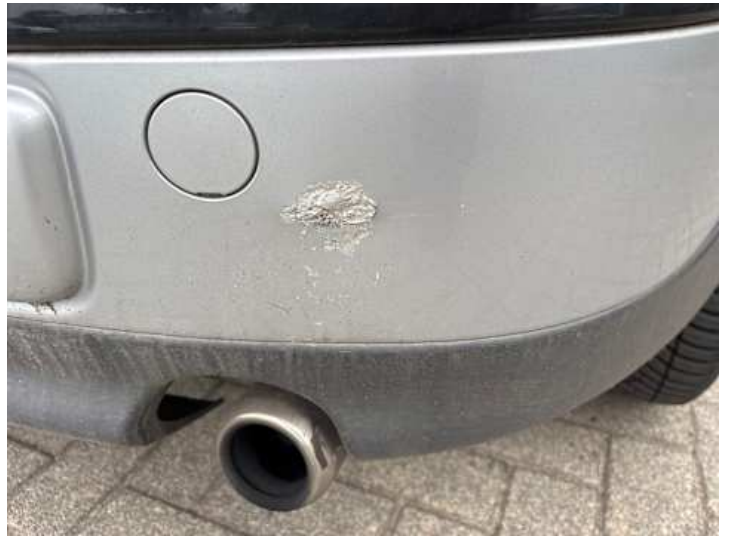
Stoßstange hinten (Kratzer, Lackschaden)

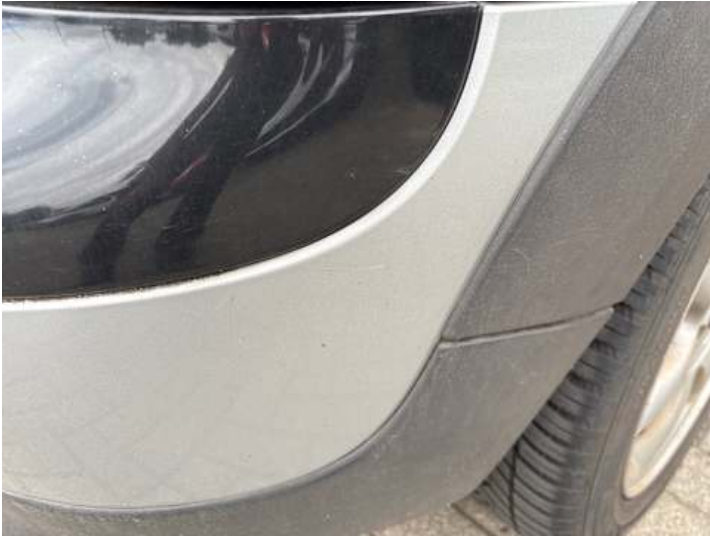
Stoßstange hinten (Kratzer, Lackschaden)

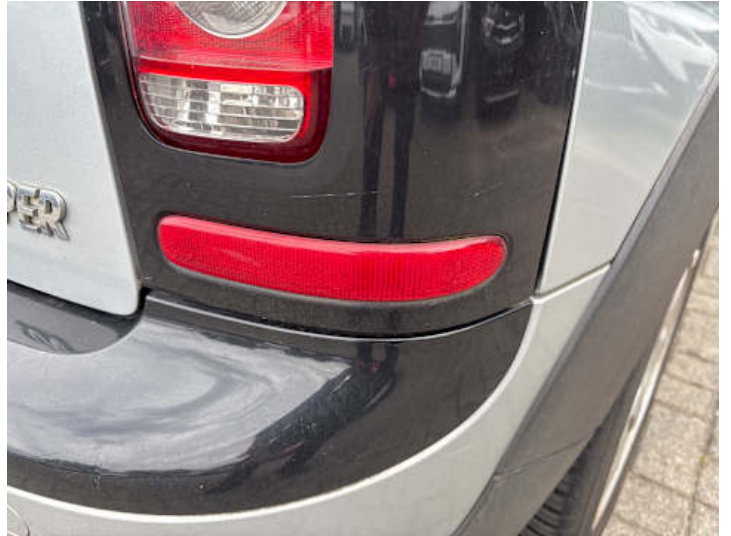
Stoßstange hinten (Kratzer, Lackschaden)

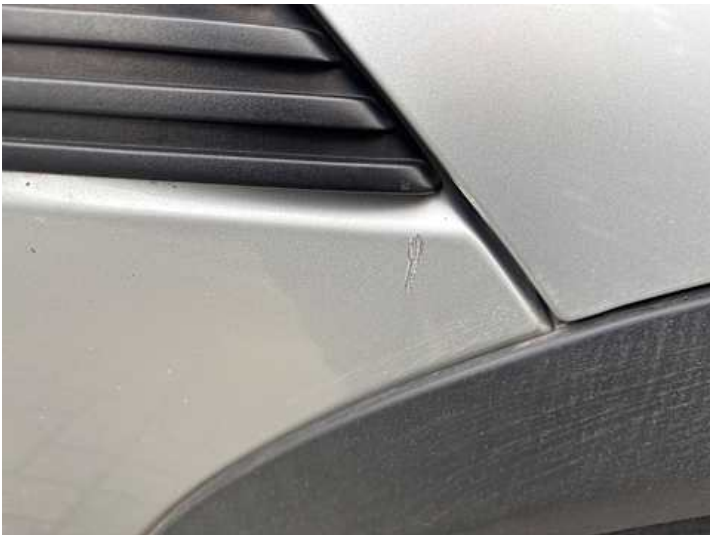
Kotflügel vorne rechts (Lackschaden)

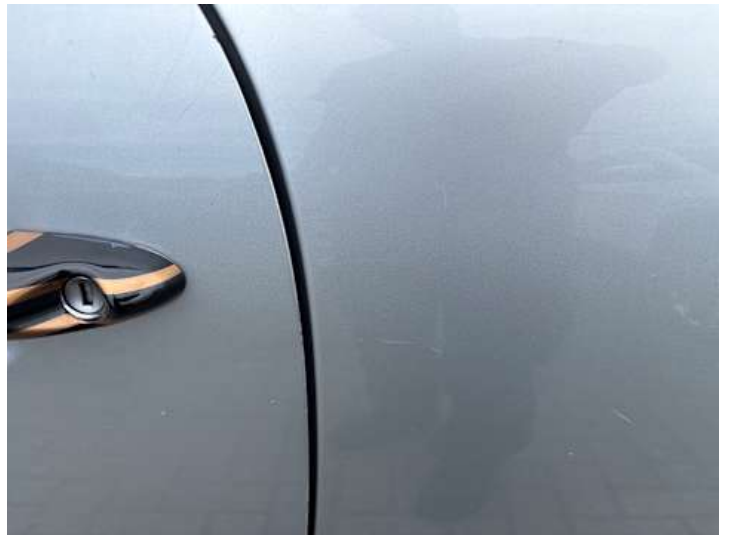
Seitenteil hinten links (Delle, Kratzer)

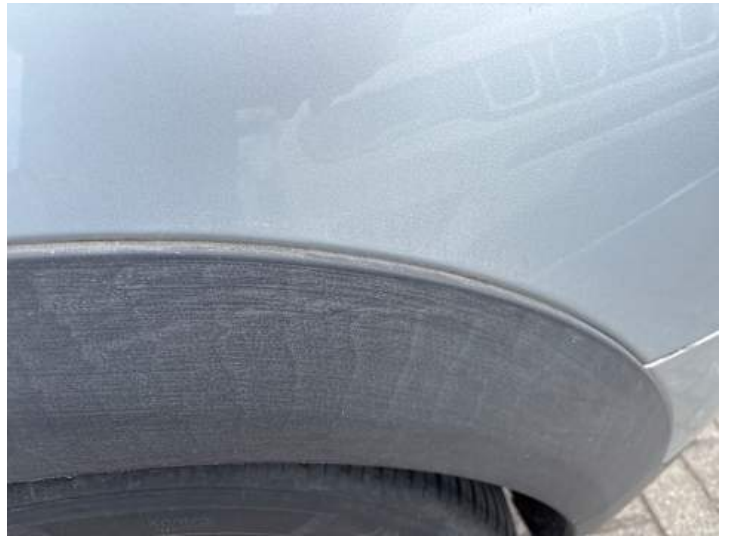
Seitenteil hinten links (Delle, Kratzer)

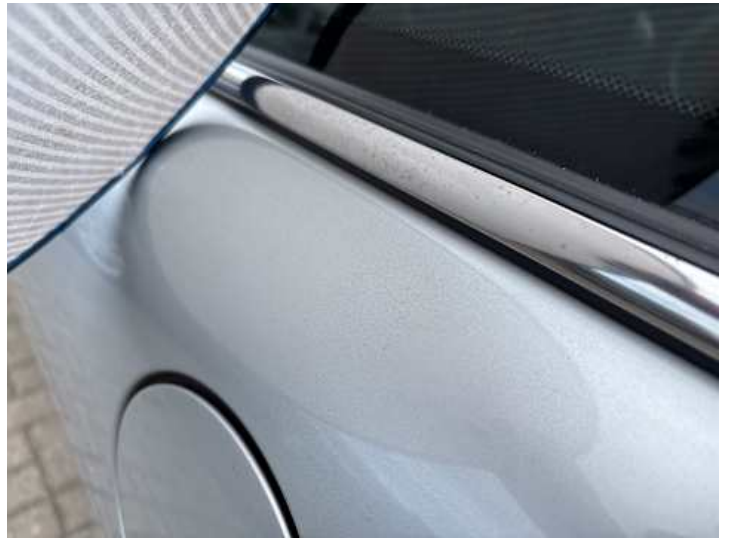
Seitenteil hinten links (Delle, Kratzer)

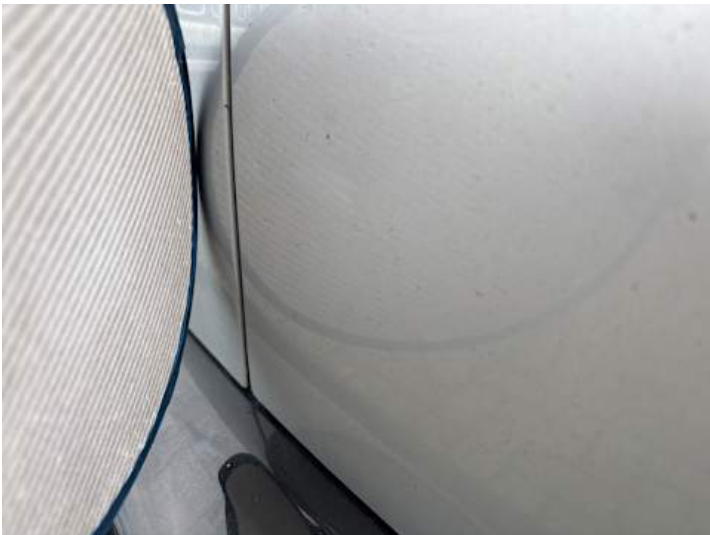
Heckklappe (Lackschaden, Delle)

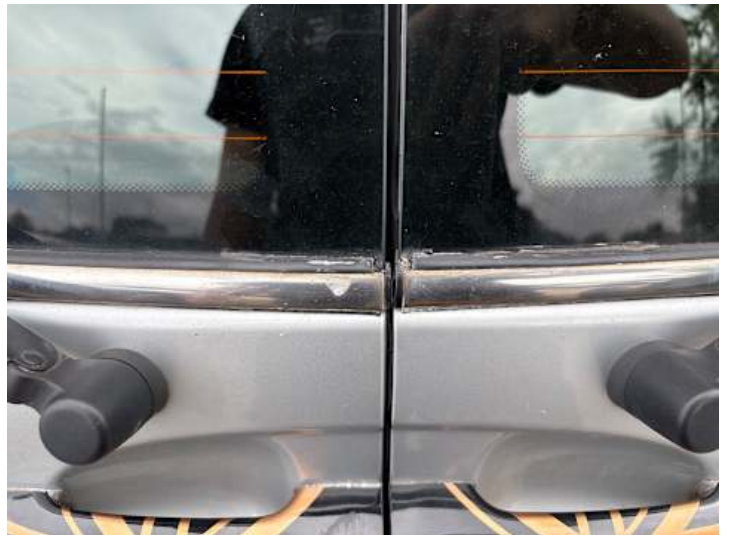
Heckklappe (Lackschaden, Delle)

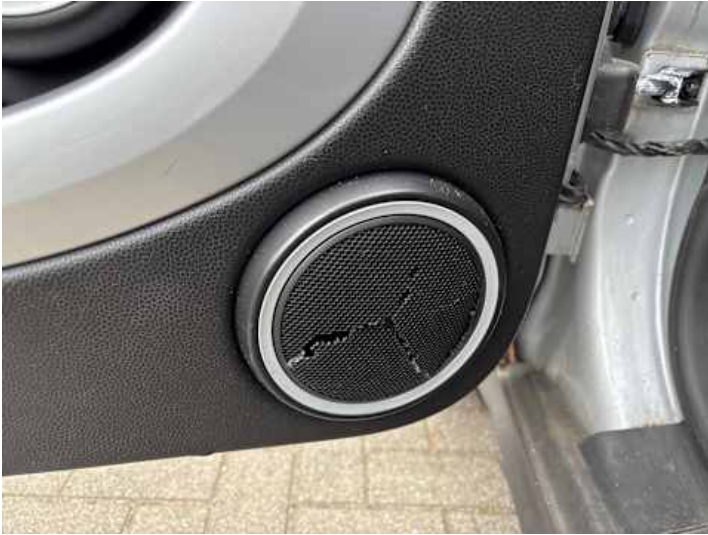
Innenraum (Riss/Bruch)

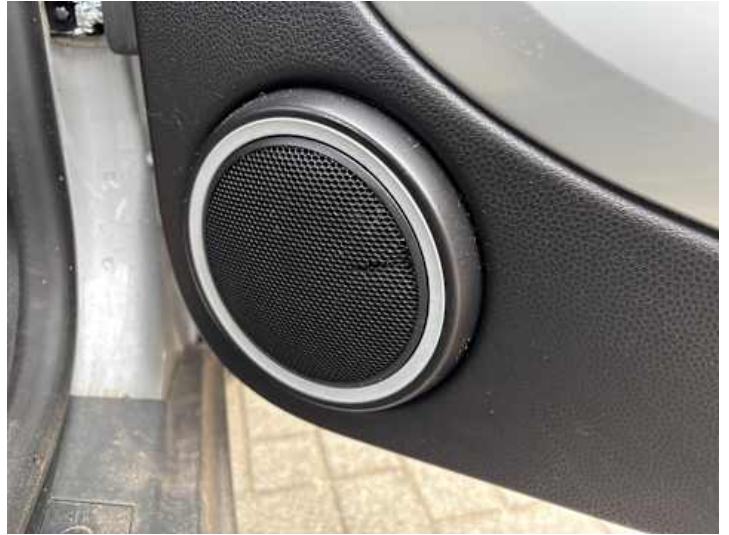
Innenraum (Riss/Bruch)

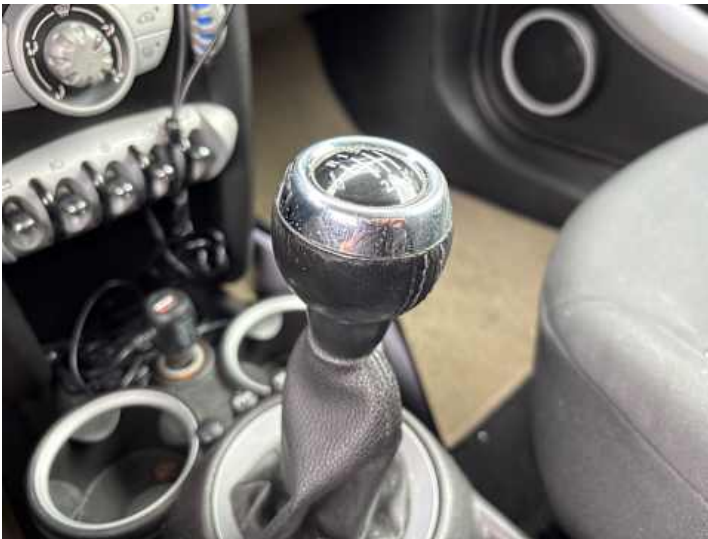
Innenraum (Verschleiß)

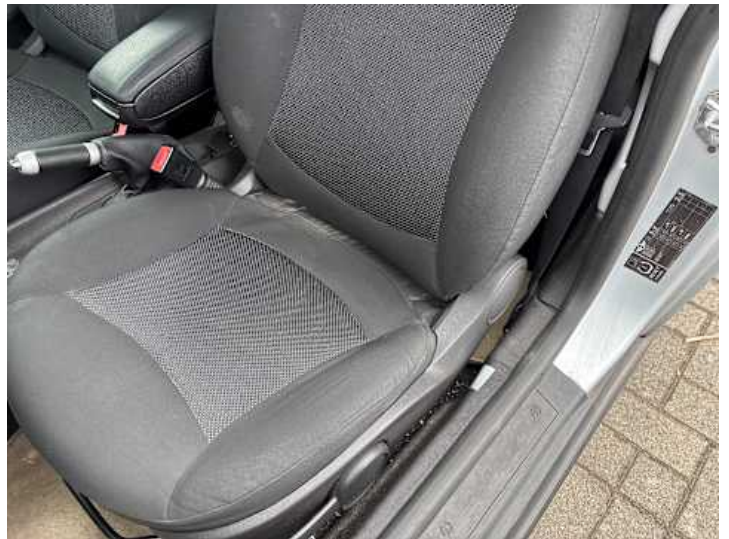
Innenraum (Verschleiß)

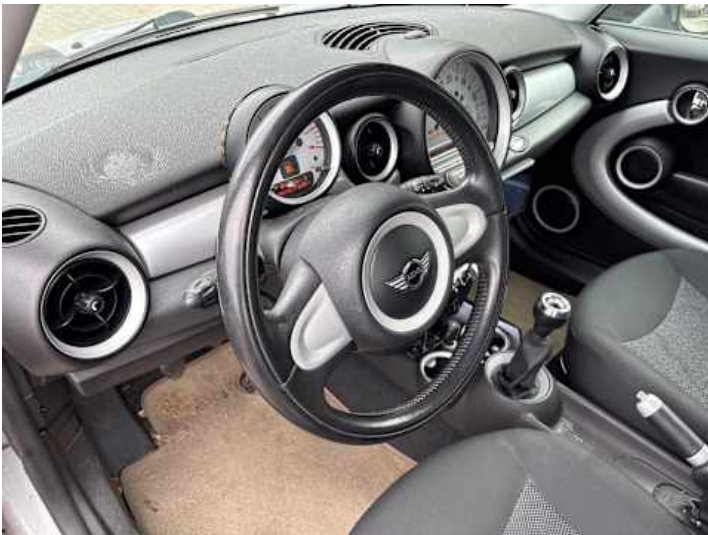
Innenraum (Verschleiß)

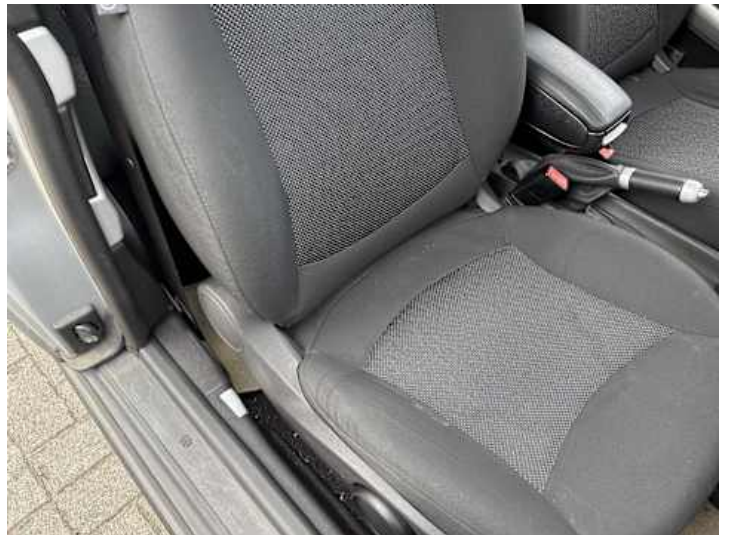
Innenraum (Verschleiß)

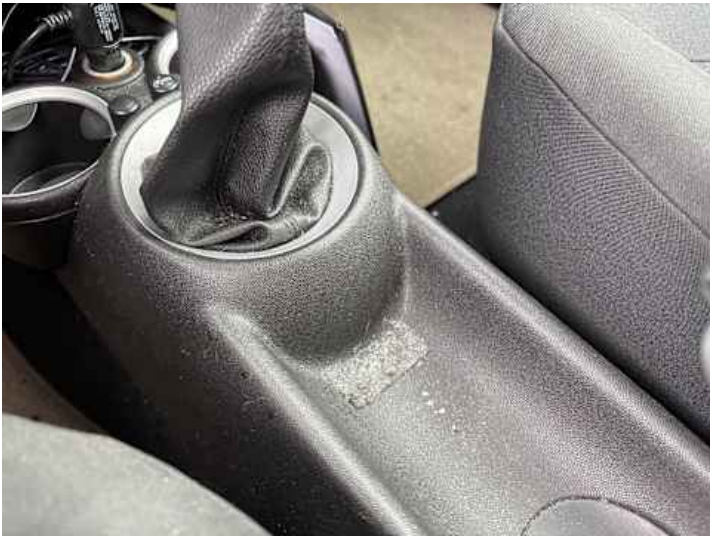
Innenraum (Verschmutzung)
