Mercedes-Benz E 220 d

EZ 02/2017 | Kombi | Diesel | Automatikgetriebe | 81.870km  
Besteuerung: Differenzbesteuert (§25a UStG)  
Fahrzeugstandort: 45\*\*\*  
Fahrzeug aufgenommen am: 27.07.2026

# Hinweise zum Zustandsbericht

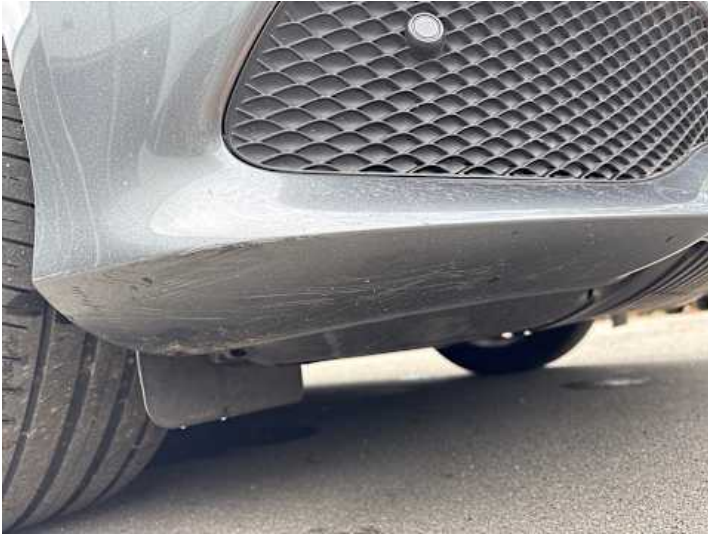
Stoßstange vorne (Kratzer)

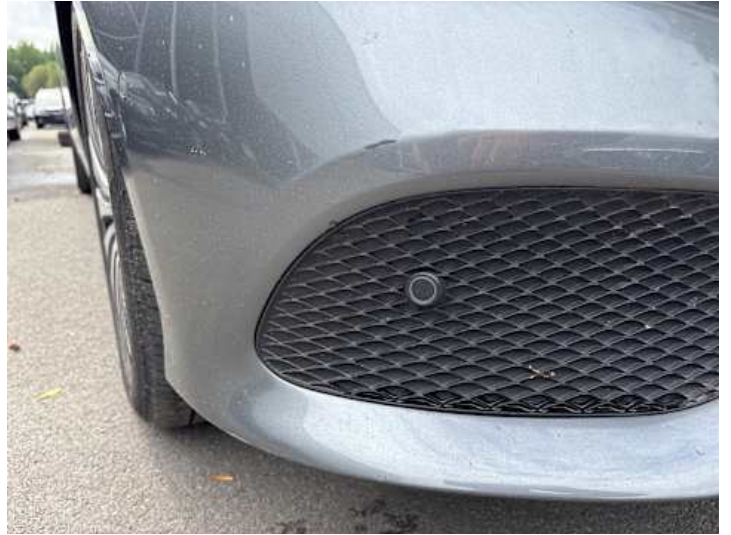
Stoßstange vorne (Kratzer)

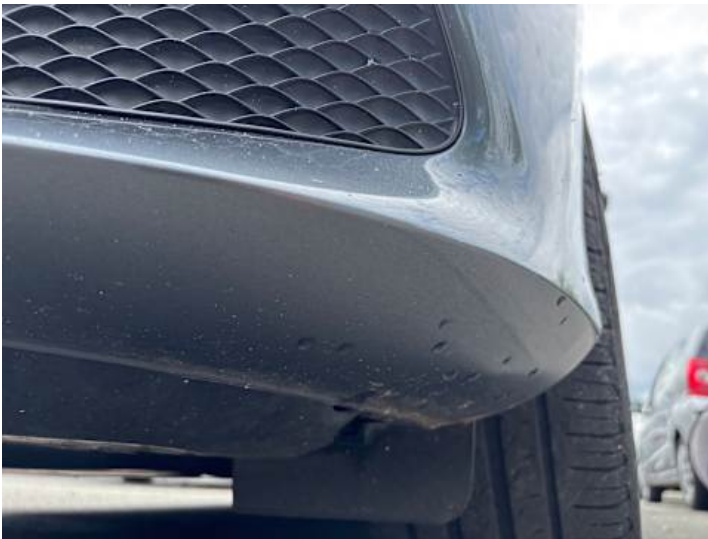
Stoßstange vorne (Kratzer)

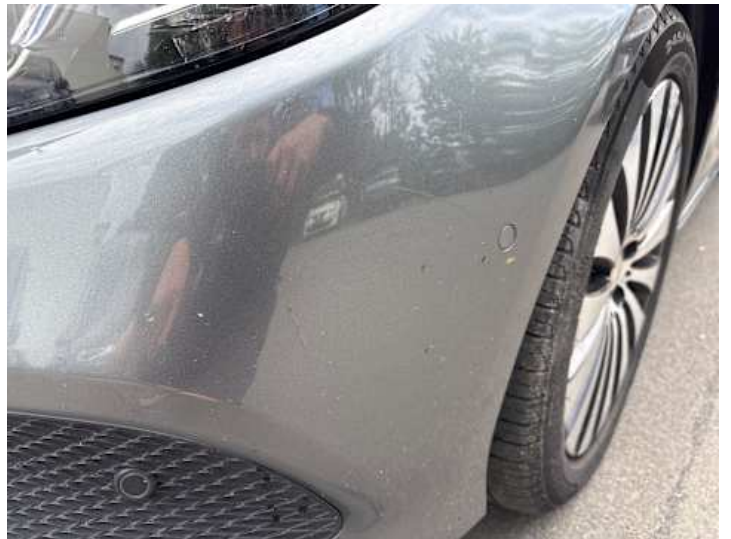
Stoßstange vorne (Kratzer)

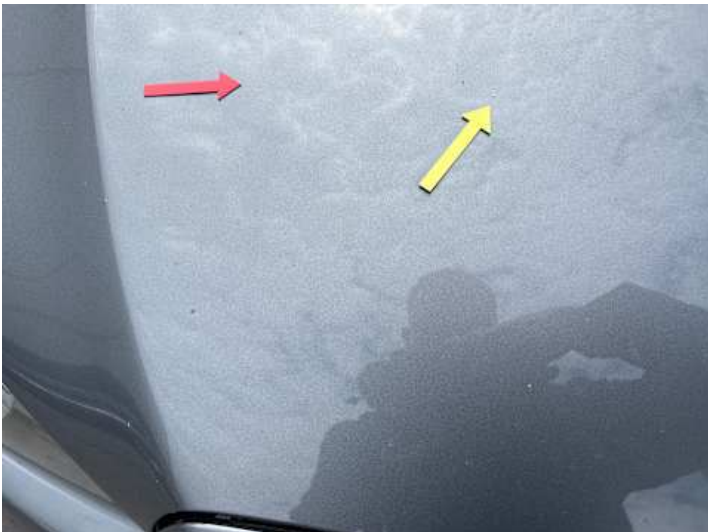
Motorhaube (Steinschlag)

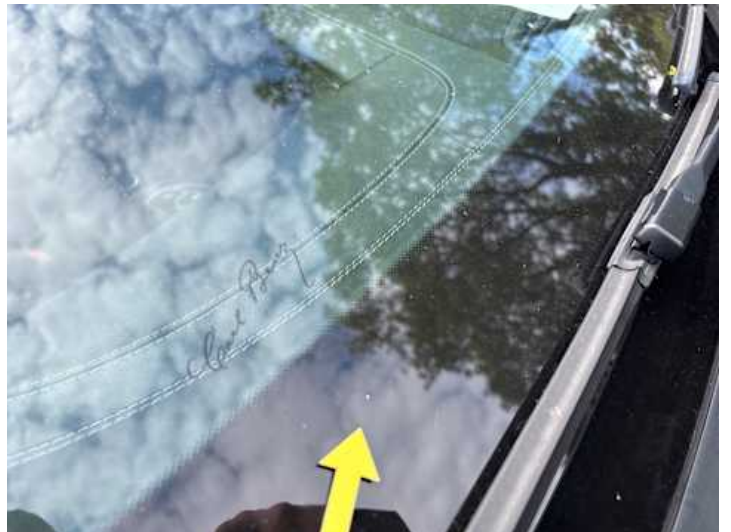
Windschutzscheibe (Steinschlag)

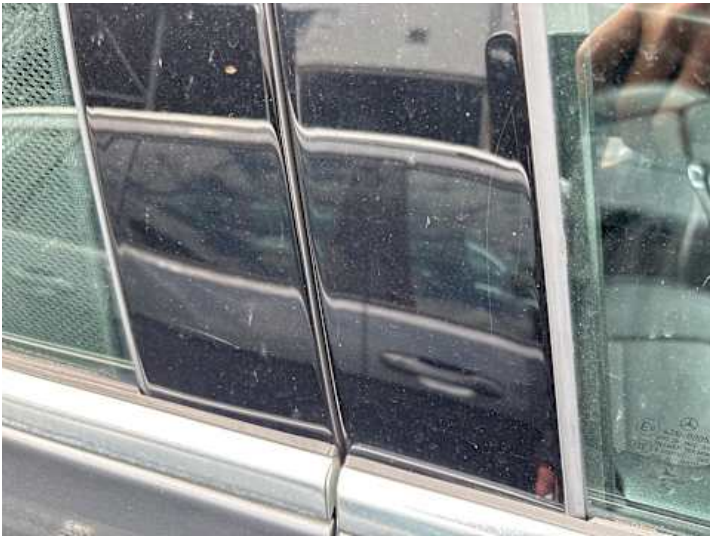
Beifahrertür (Kratzer)

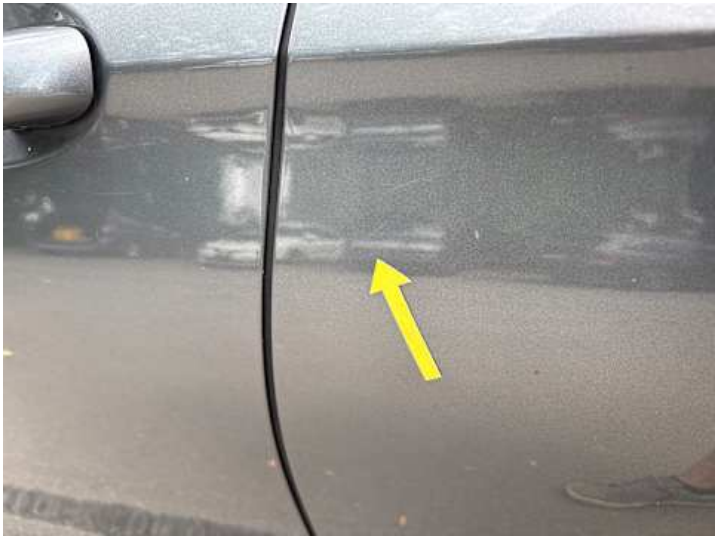
Türe hinten links (Kratzer)

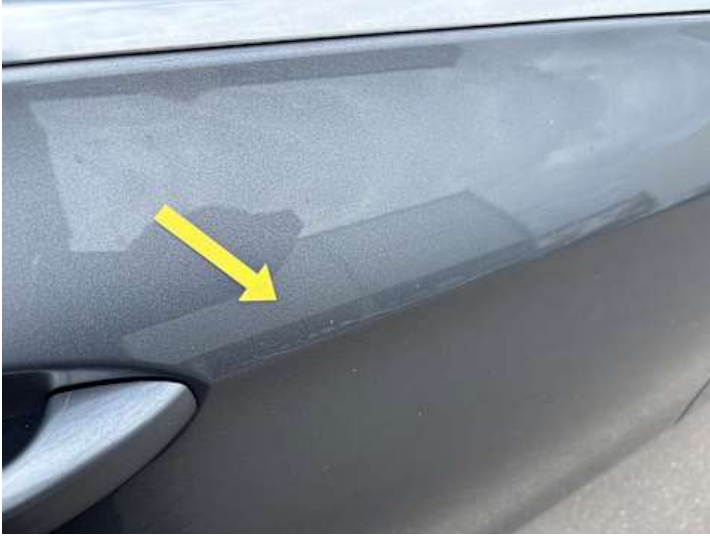
Türe hinten rechts (Kratzer)

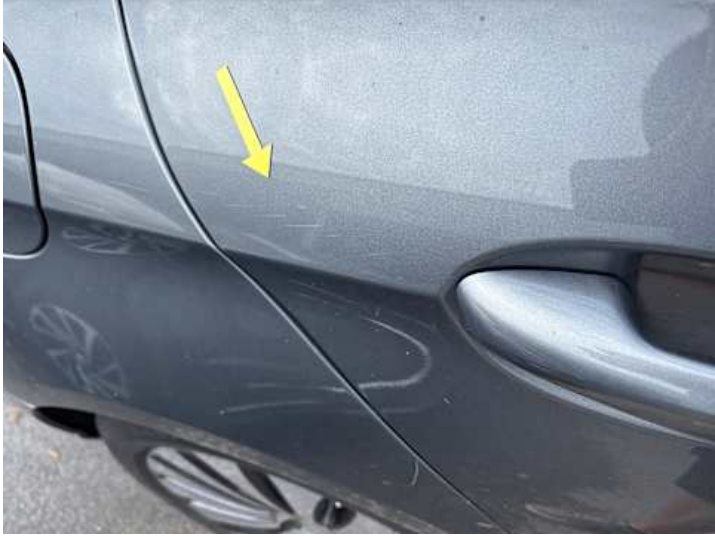
Türe hinten rechts (Kratzer)

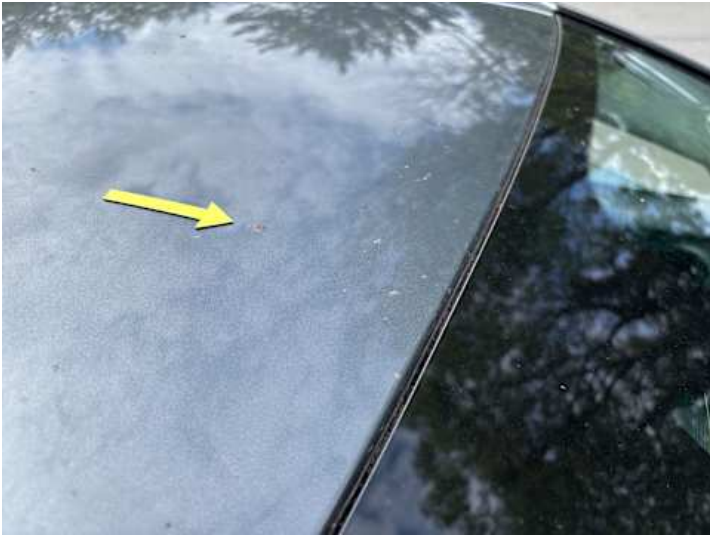
Dach (Kratzer, Rost)

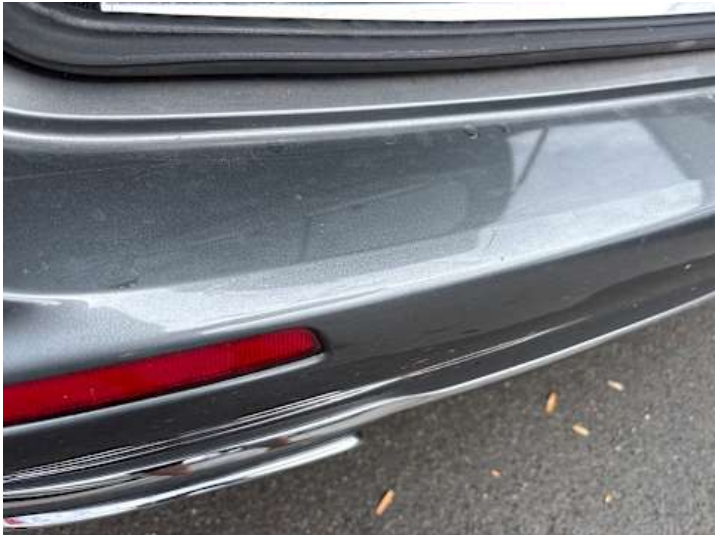
Stoßstange hinten (Kratzer)

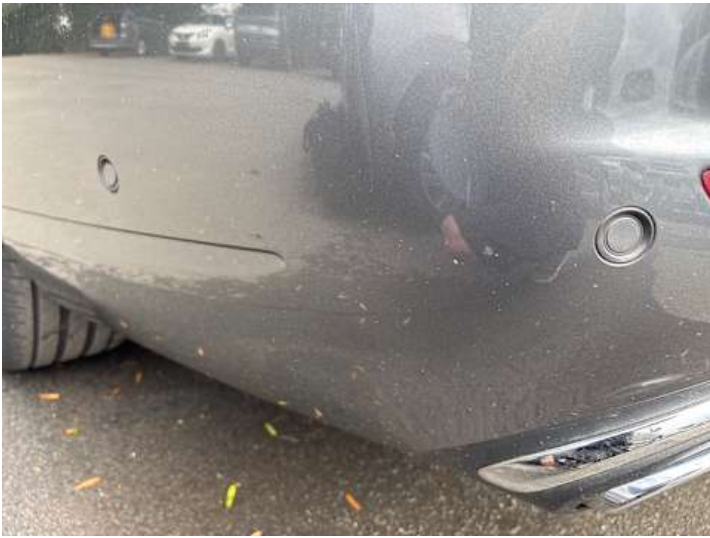
Stoßstange hinten (Kratzer)

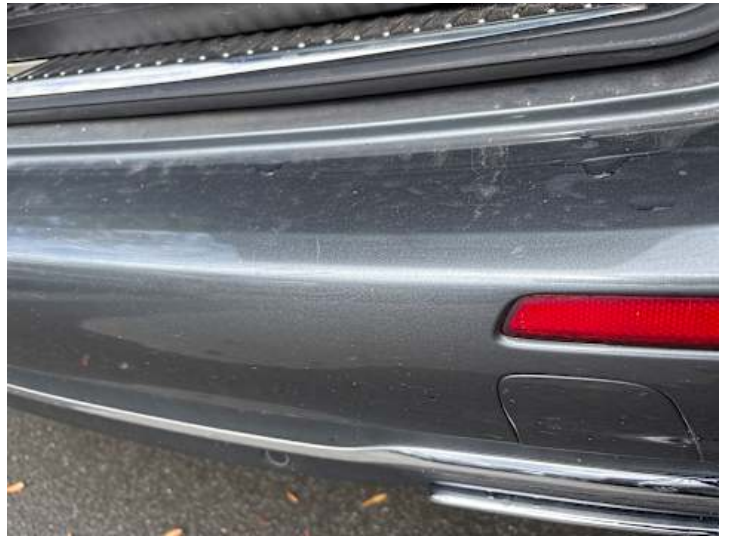
Stoßstange hinten (Kratzer)

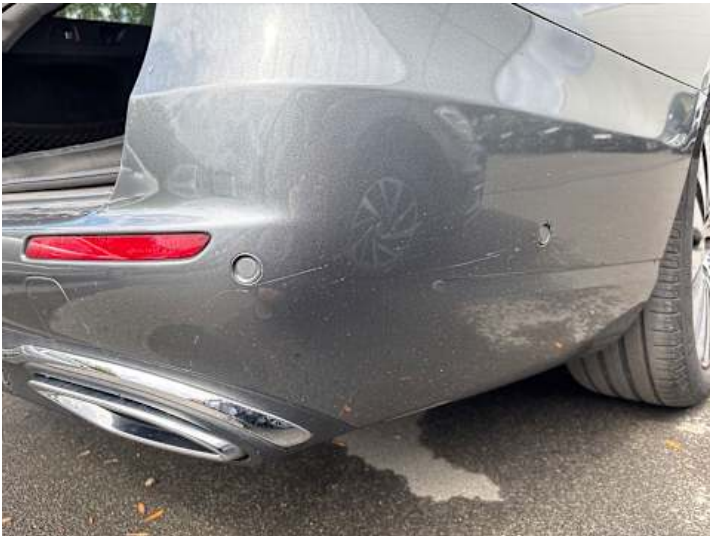
Stoßstange hinten (Kratzer)

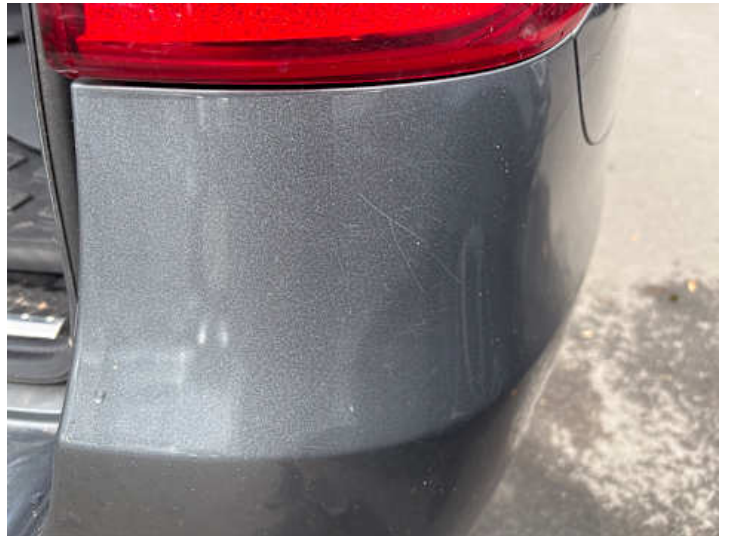
Stoßstange hinten (Kratzer)

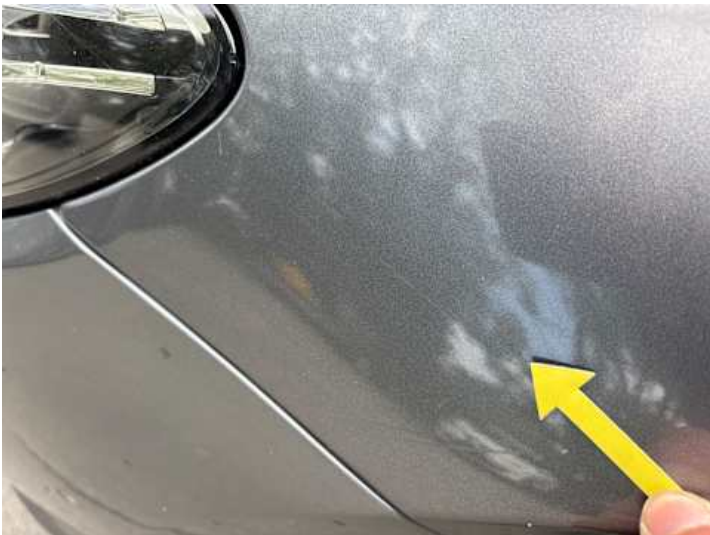
Kotflügel vorne links (Kratzer)

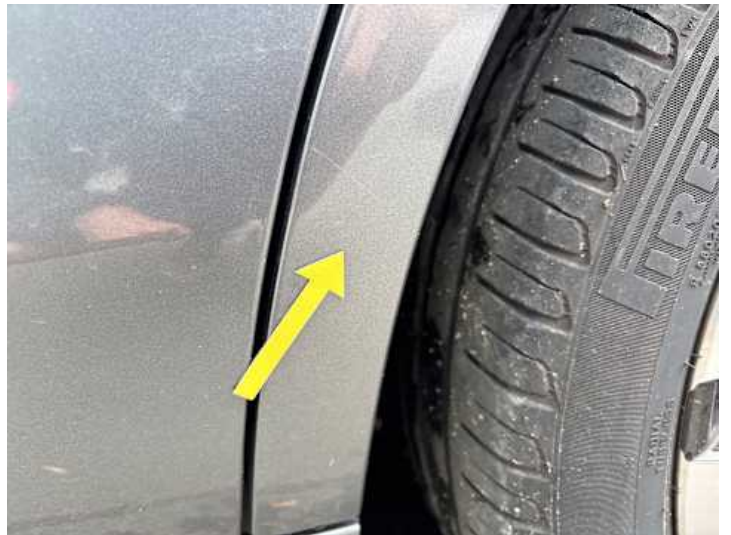
Seitenteil hinten links (Kratzer)

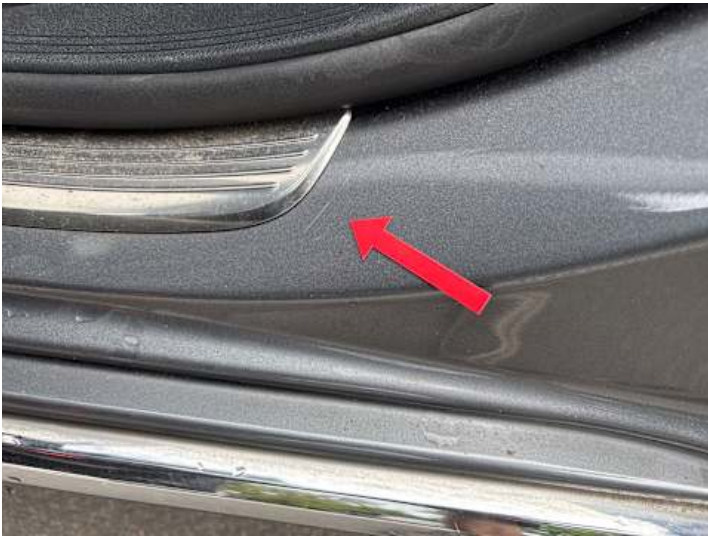
Seitenteil hinten links (Kratzer)

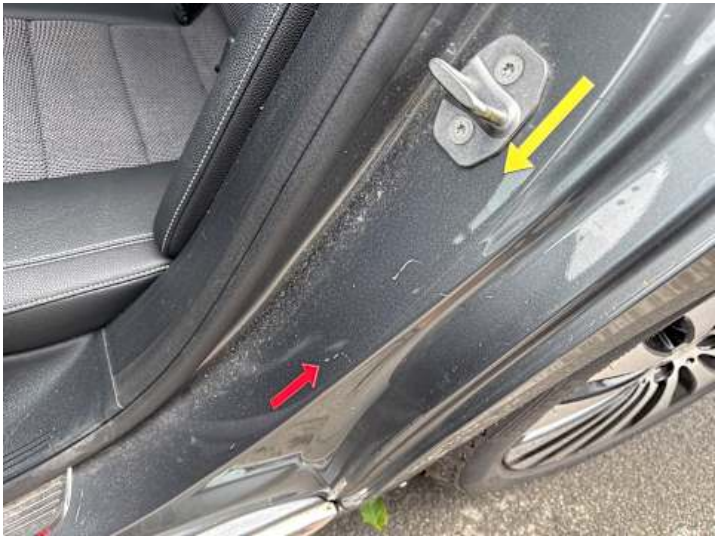
Seitenteil hinten links (Kratzer)

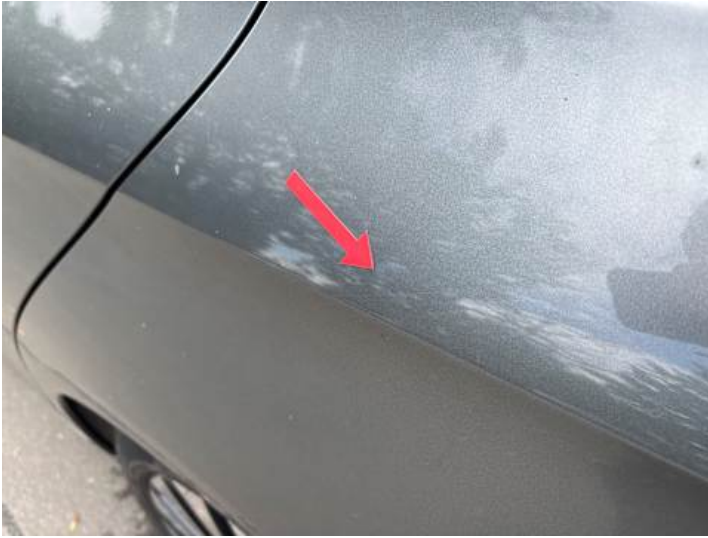
Seitenteil hinten links (Kratzer)

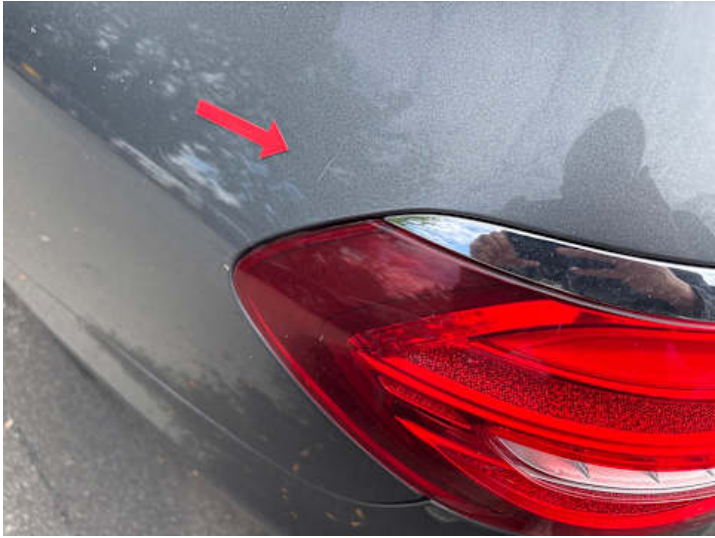
Seitenteil hinten links (Kratzer)

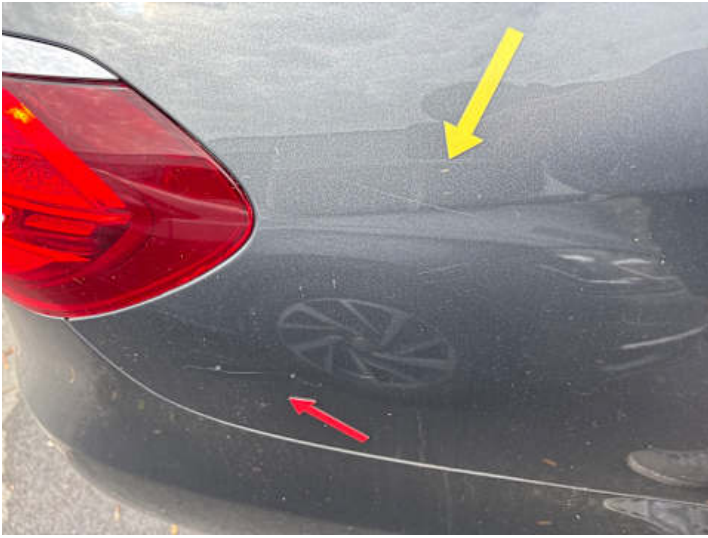
Seitenteil hinten rechts (Kratzer)

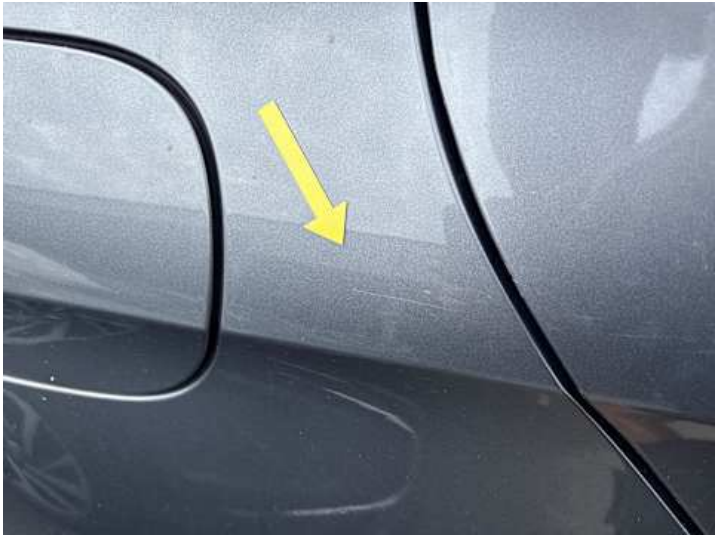
Seitenteil hinten rechts (Kratzer)

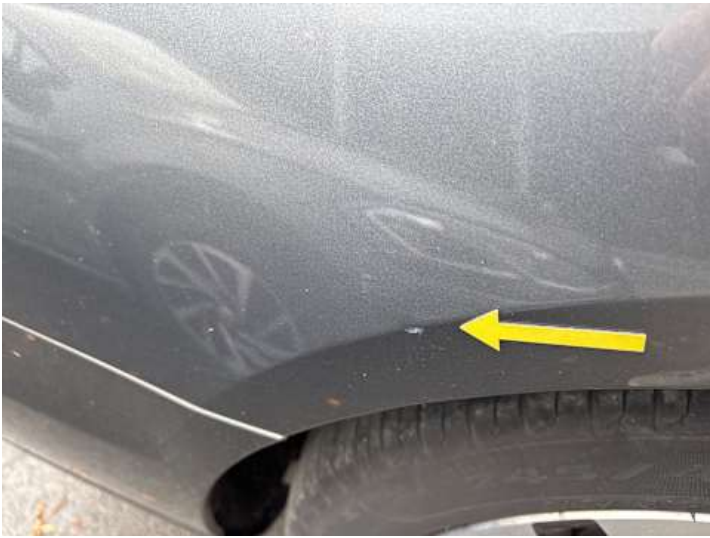
Seitenteil hinten rechts (Kratzer)

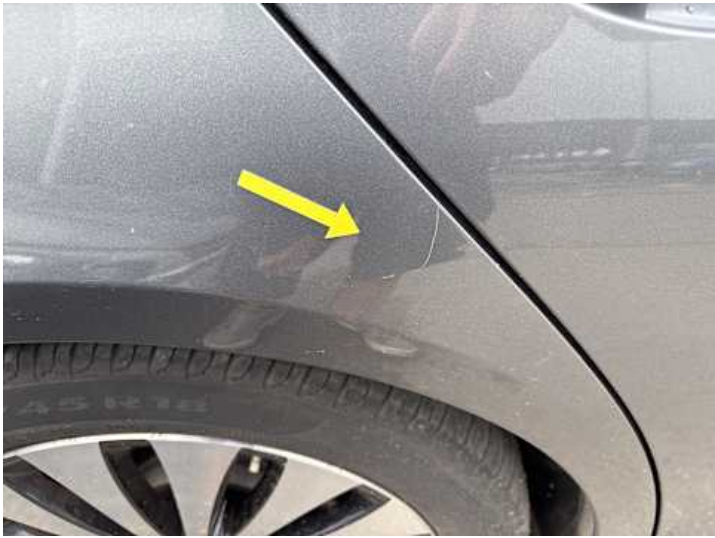
Seitenteil hinten rechts (Kratzer)

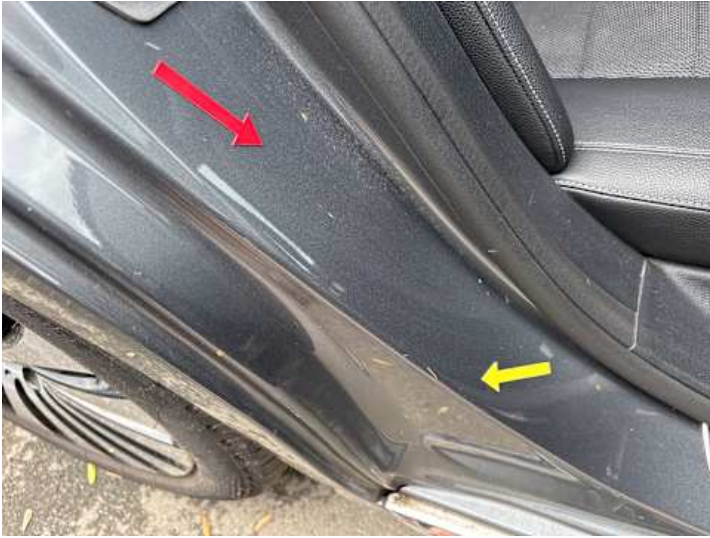
Seitenteil hinten rechts (Kratzer)

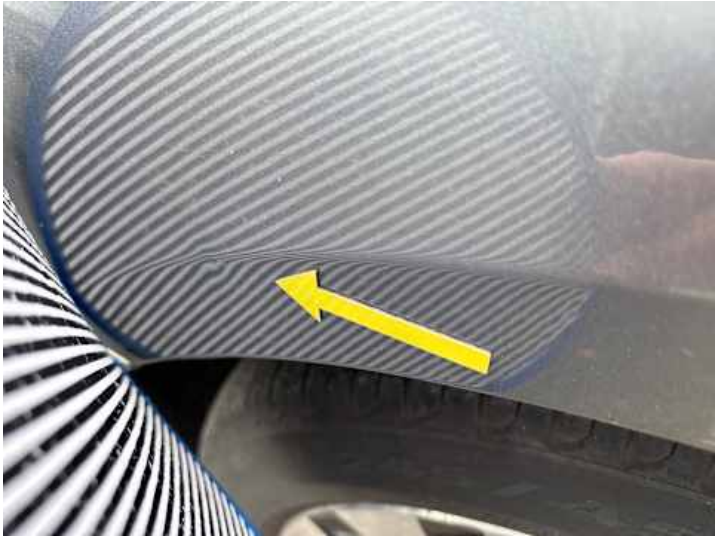
Seitenteil hinten rechts (Delle, Kratzer)

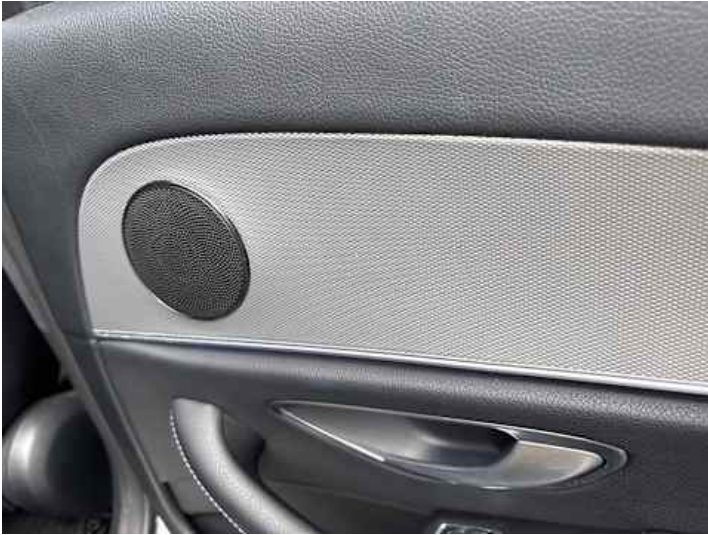
Innenraum (Kratzer)

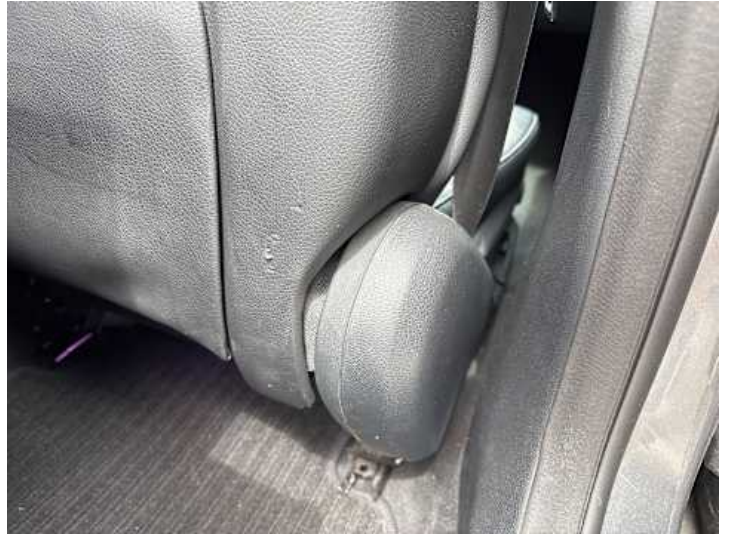
Innenraum (Kratzer)

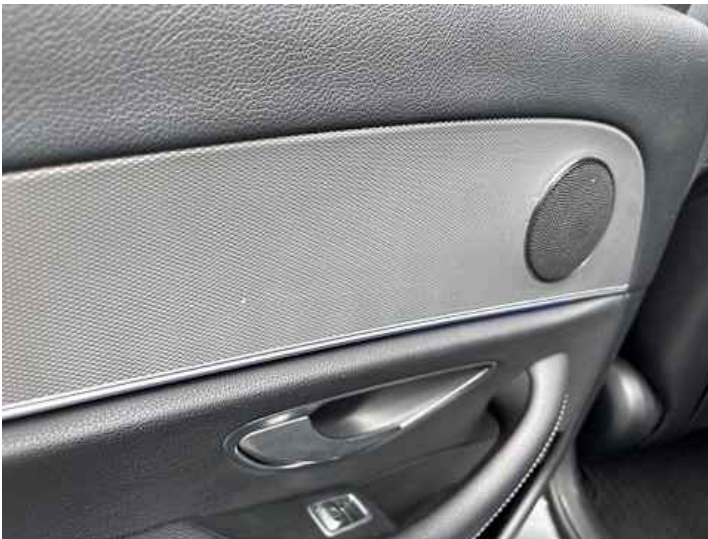
Innenraum (Kratzer)

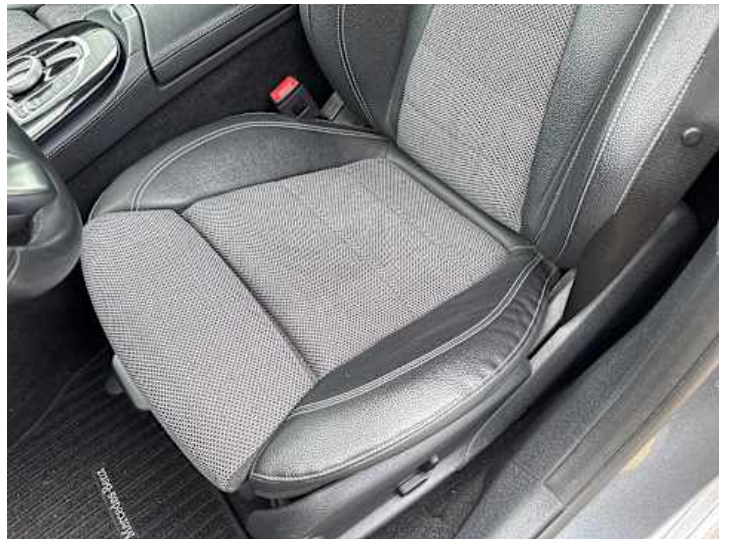
Innenraum (Diverse Schäden)

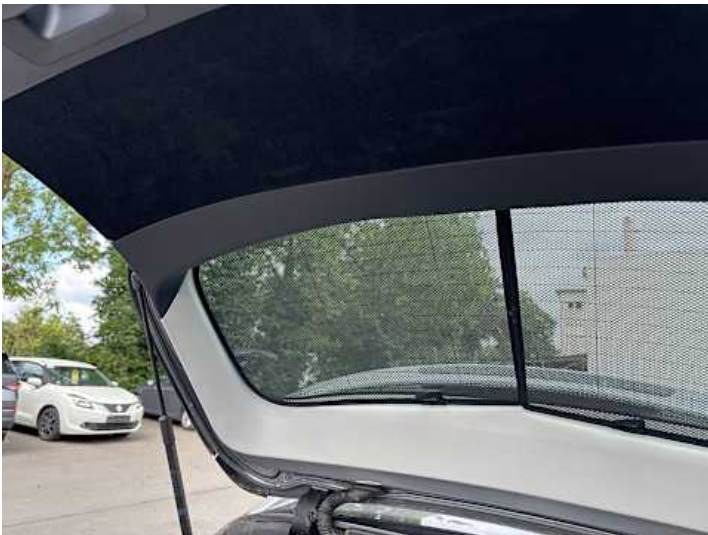
Innenraum (Kratzer)

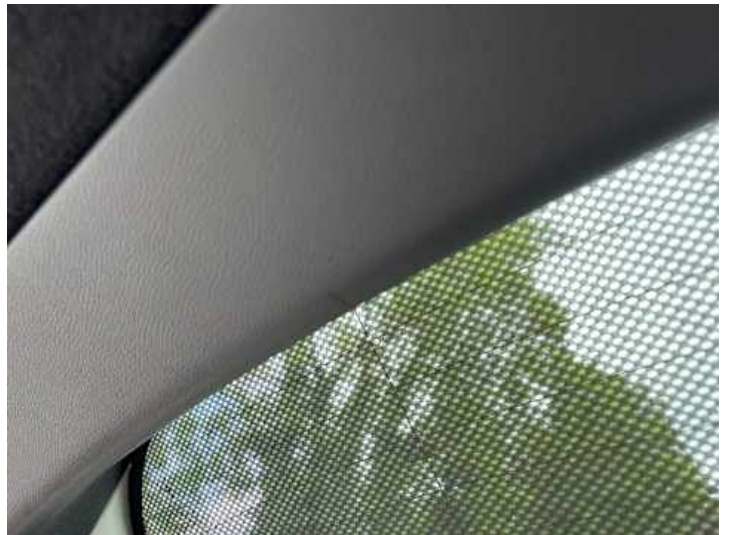
Innenraum (Kratzer)
