## Volkswagen Tiguan

EZ 04/2014 | Geländewagen | Benzin | Schaltgetriebe | 146.641km  
Besteuerung: Differenzbesteuert (§24 UStG)  
Fahrzeugstandort: 48\*\*\*  
Fahrzeug aufgenommen am: 23.07.2026

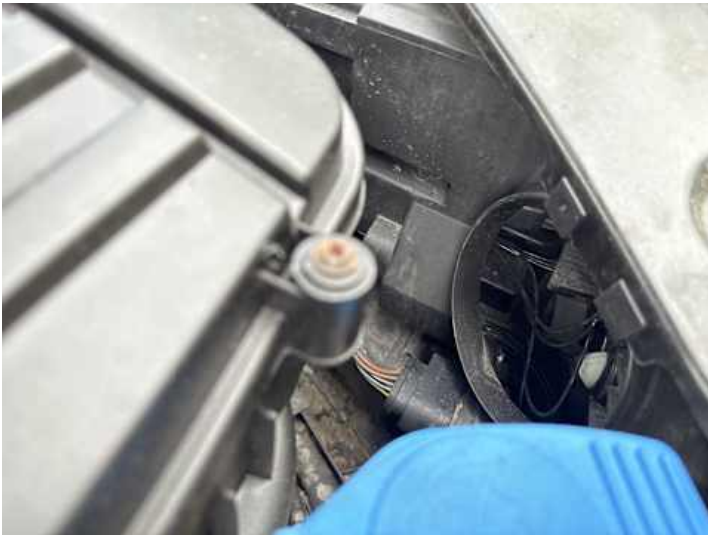
Scheinwerfer (links) (Anderer Schaden): Abdeckung fehlt

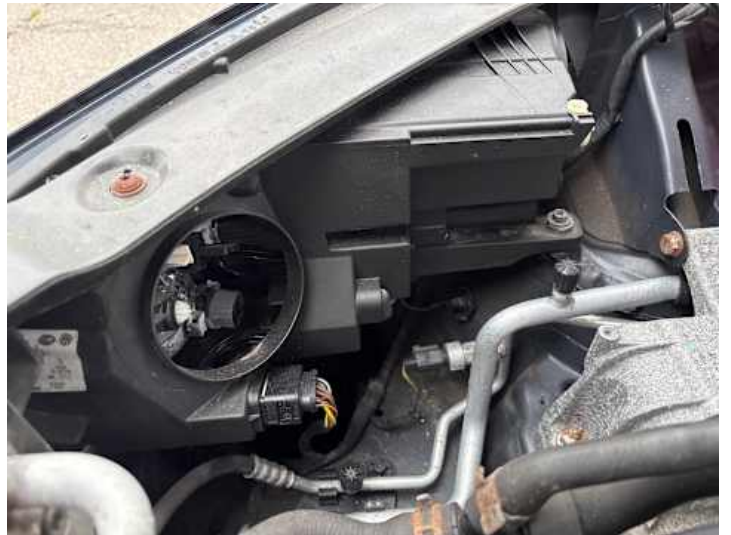
Scheinwerfer (rechts) (Anderer Schaden): Abdeckung fehlt

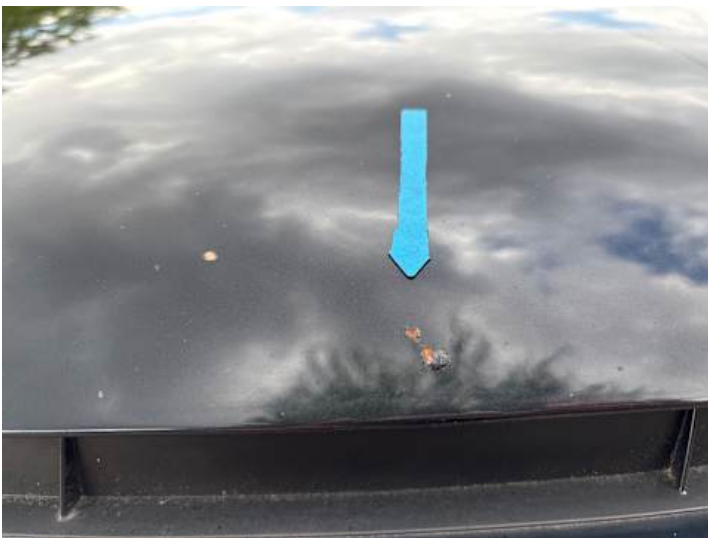
Motorhaube (Rost)

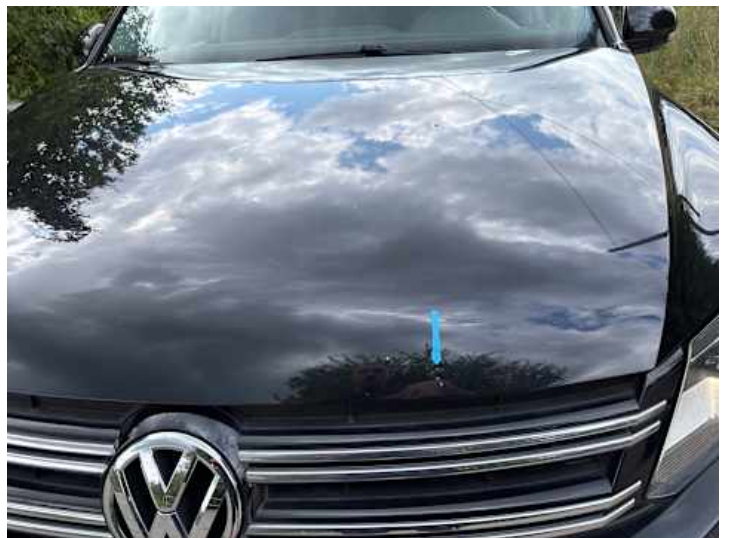
Motorhaube (Rost)

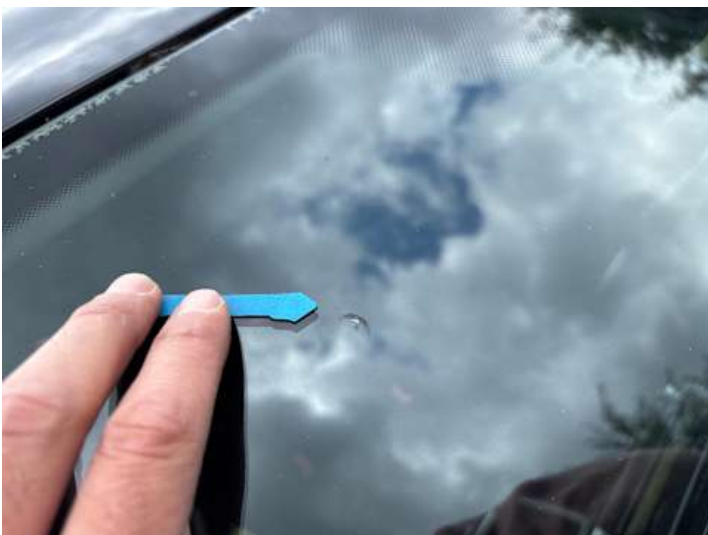
Windschutzscheibe (Steinschlag)

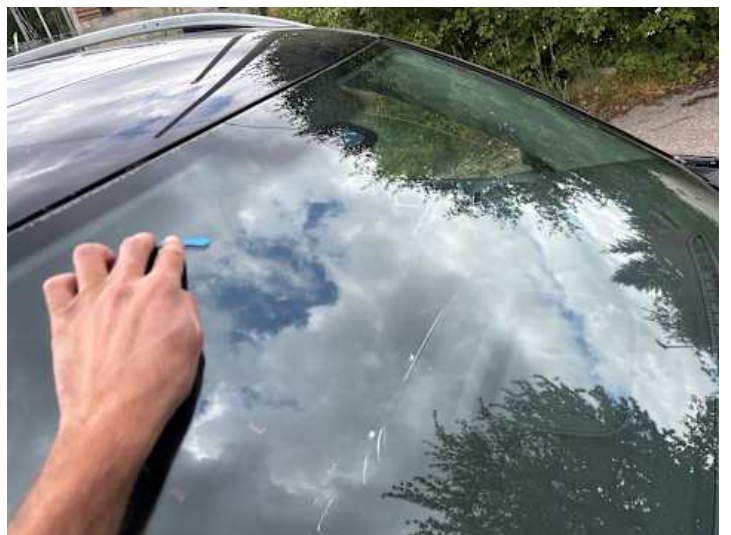
Windschutzscheibe (Steinschlag)

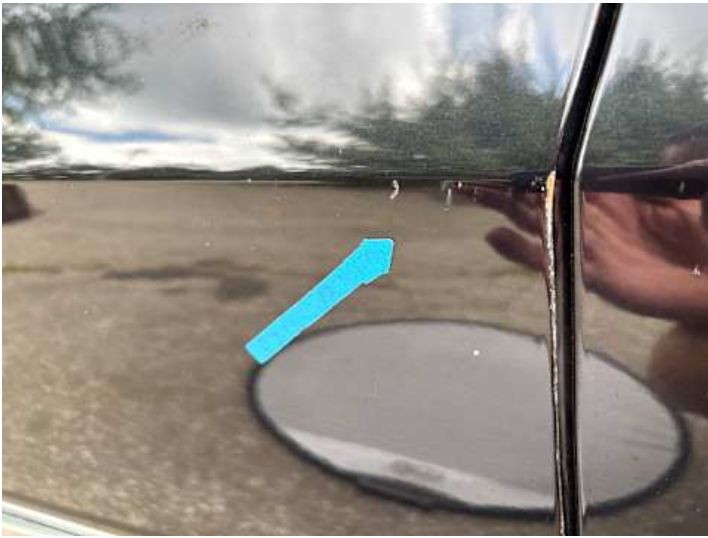
Fahrtür (Delle, Kratzer)

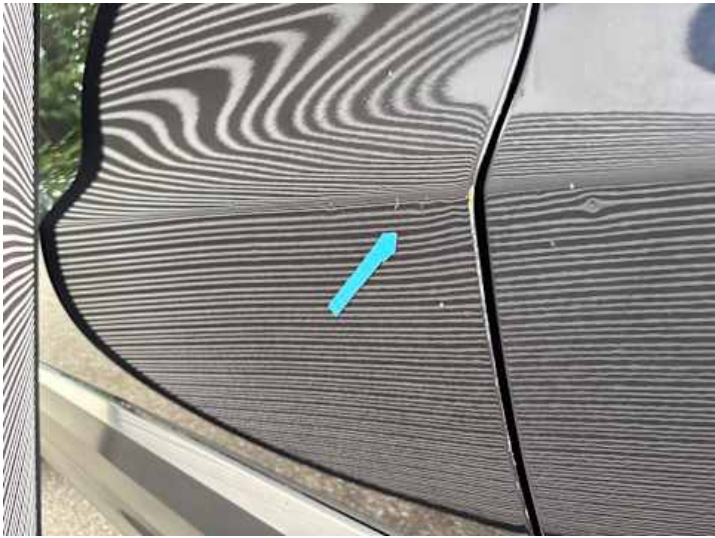
Fahrtür (Delle, Kratzer)

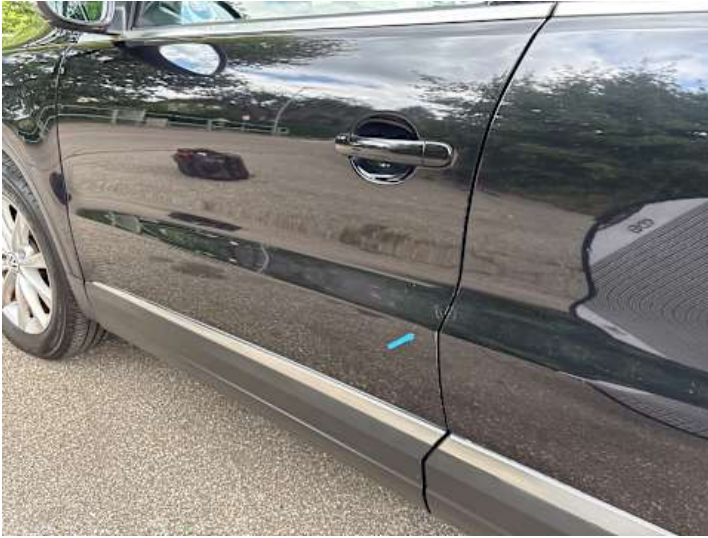
Fahrtür (Delle, Kratzer)

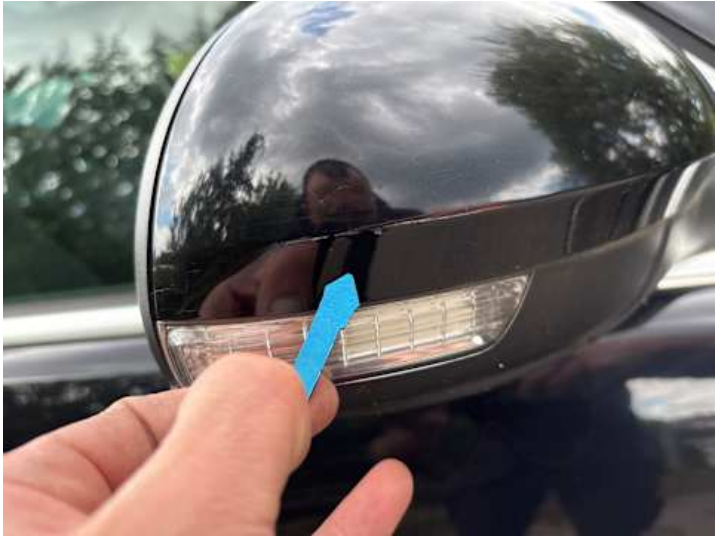
Beifahrtür (Kratzer)

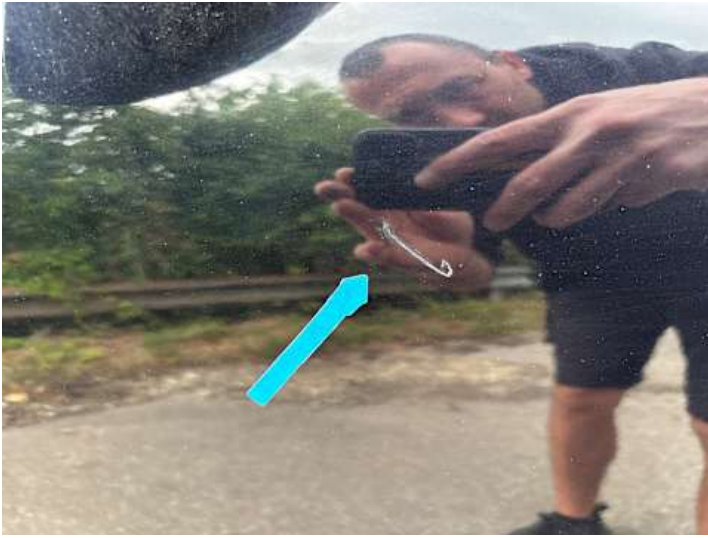
Beifahrtür (Kratzer)

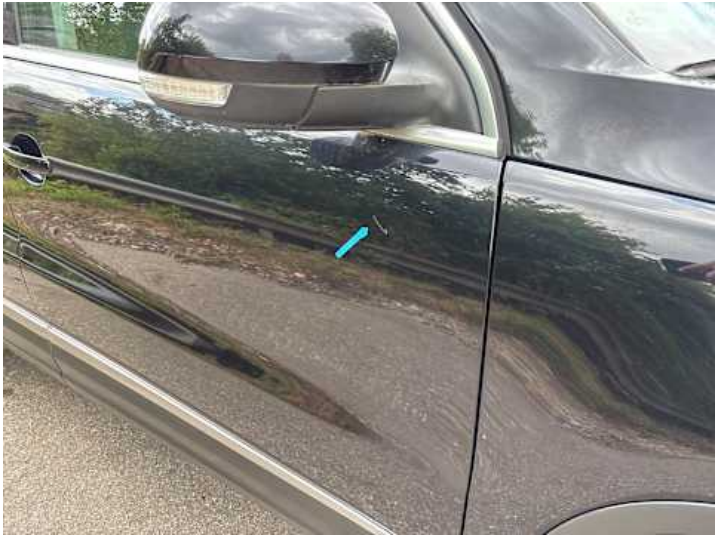
Beifahrtür (Kratzer)

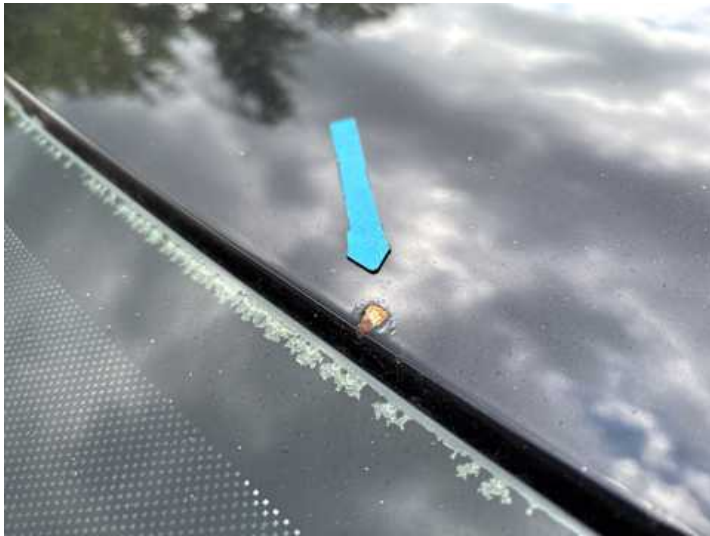
Dach (Rost)

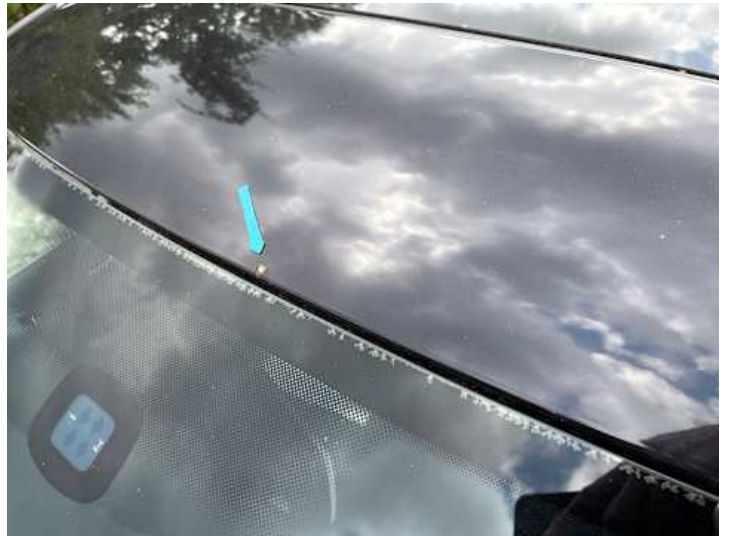
Dach (Rost)

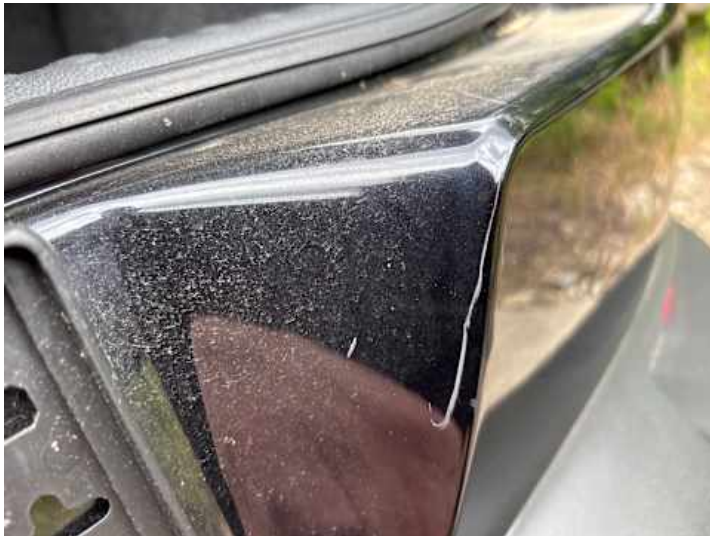
Stoßstange hinten (Kratzer)

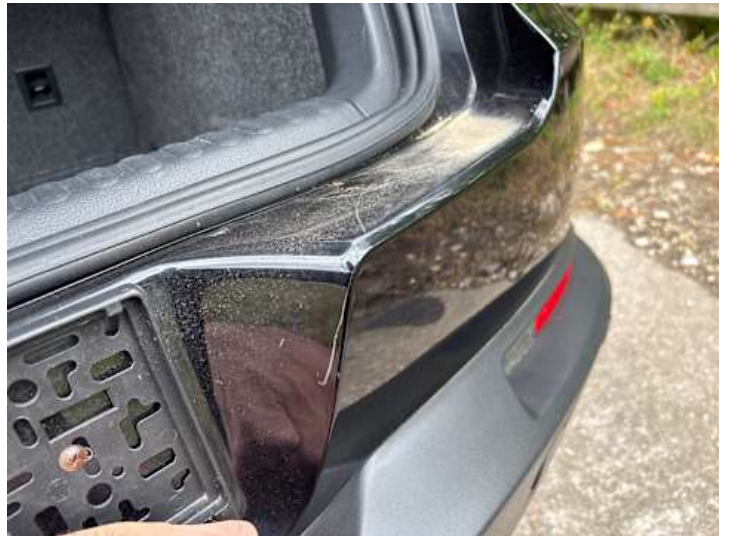
Stoßstange hinten (Kratzer)

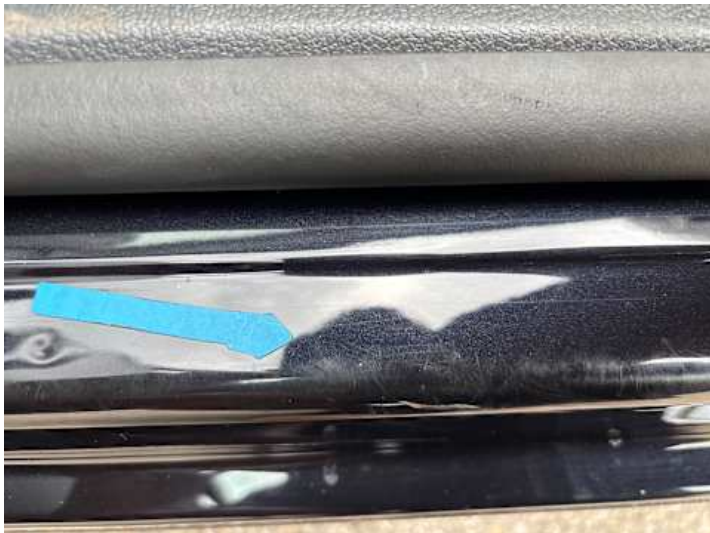
Schweller links (Delle, Kratzer)

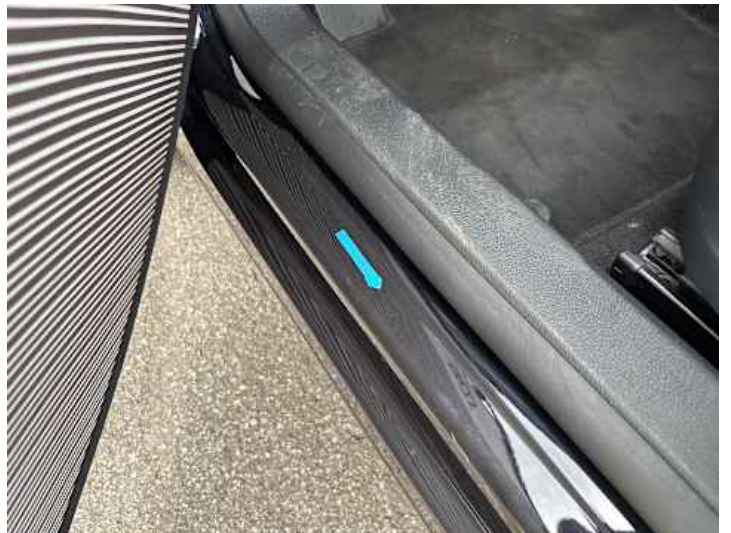
Schweller links (Delle, Kratzer)

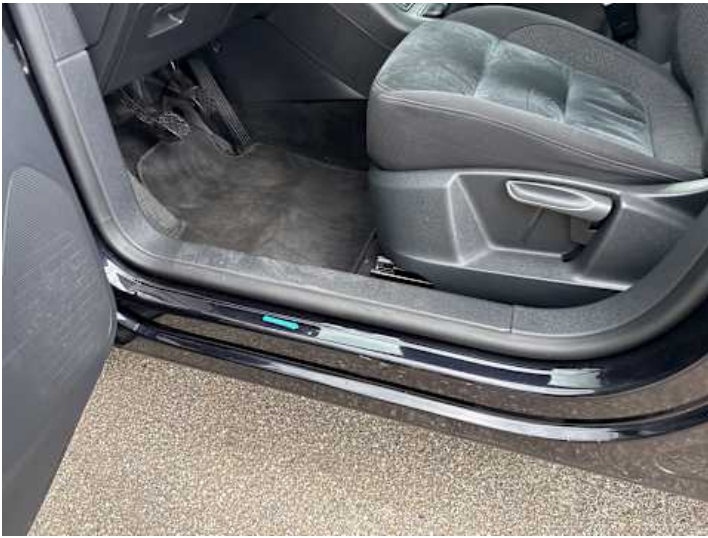
Schweller links (Delle, Kratzer)

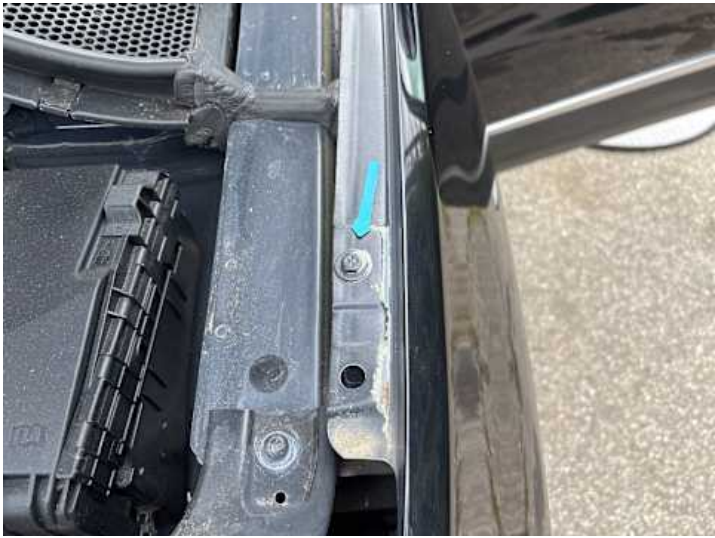
Kotflügel vorne links (Lackschaden)

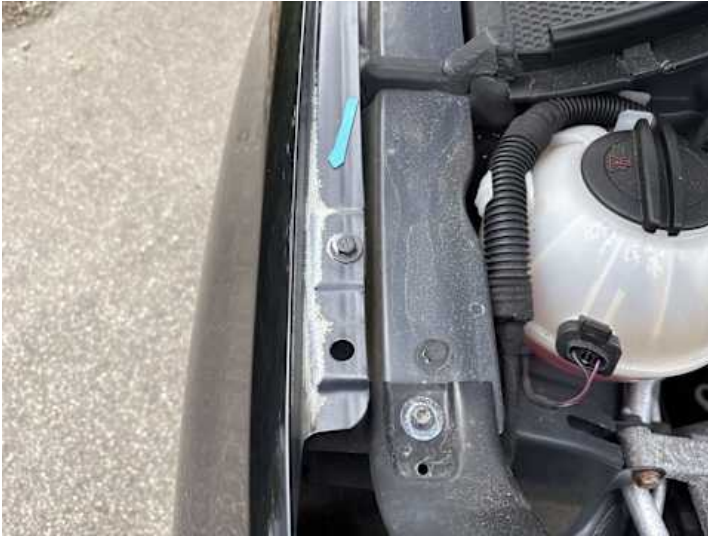
Kotflügel vorne rechts (Lackschaden)

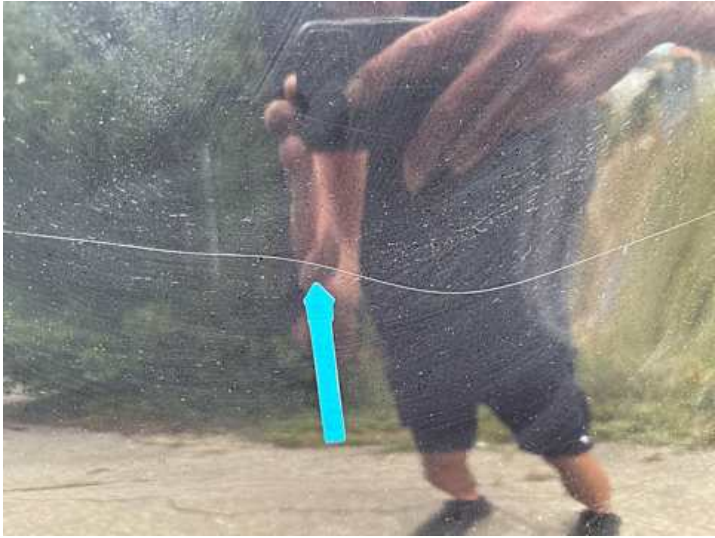
| Fahrzeugteil | Lackschichtdicke (in µm) | Fahrzeugteil | Lackschichtdicke (in µm) |
|---|---|---|---|
| Seitenteil hinten links | 200 | Seitenteil hinten rechts | 120 |

Seitenteil hinten links (Kratzer)

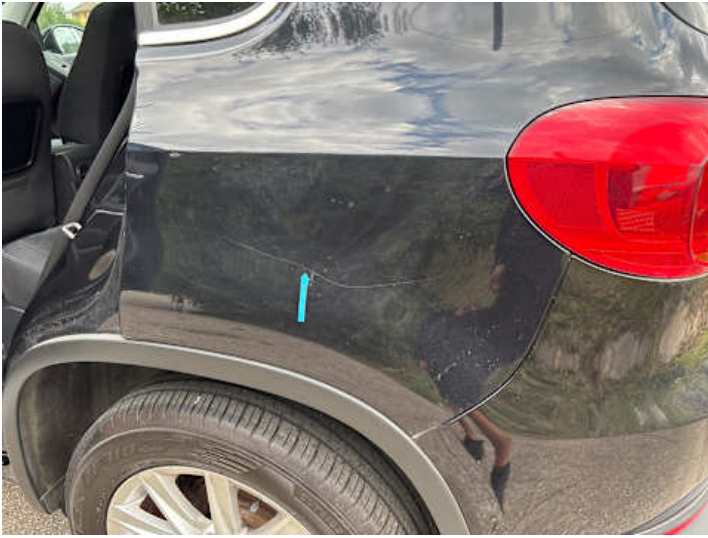
Seitenteil hinten links (Kratzer)

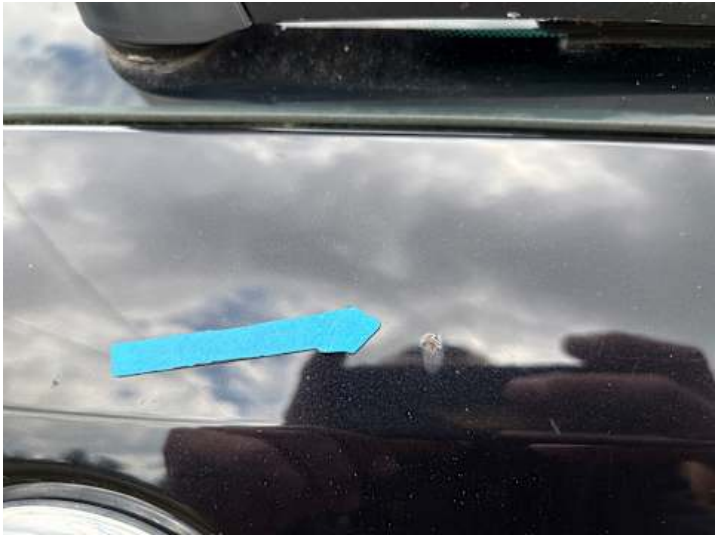
Heckklappe (Rost)

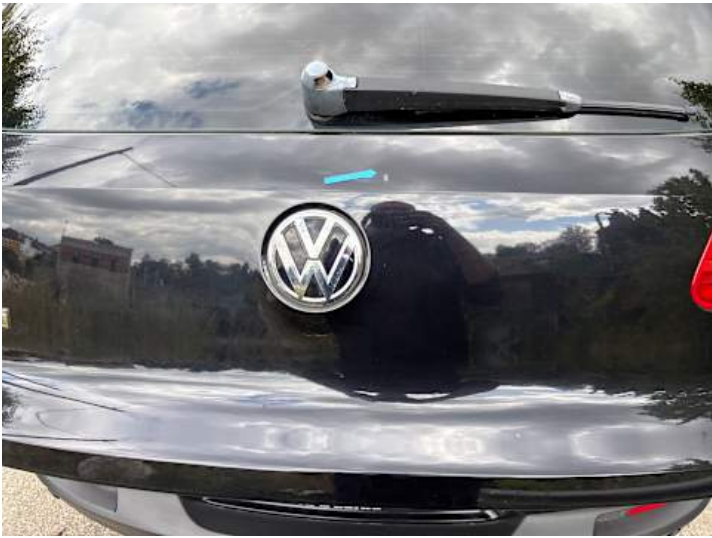
Heckklappe (Rost)

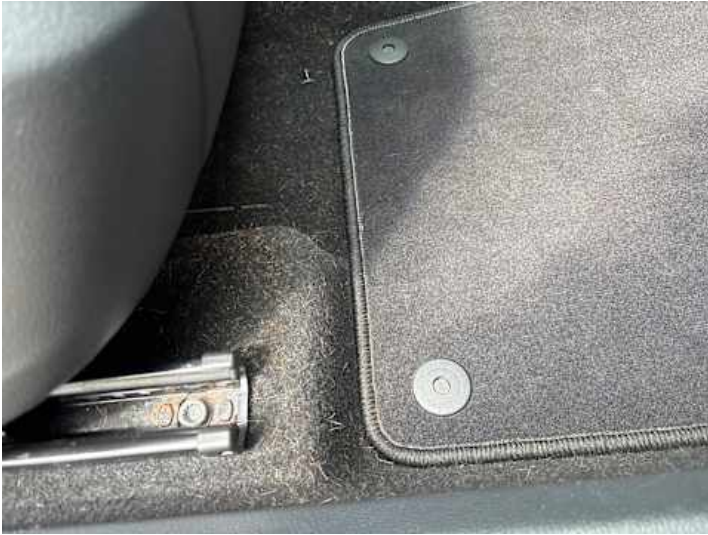
Innenraum (Tierhaare/Tiergeruch)

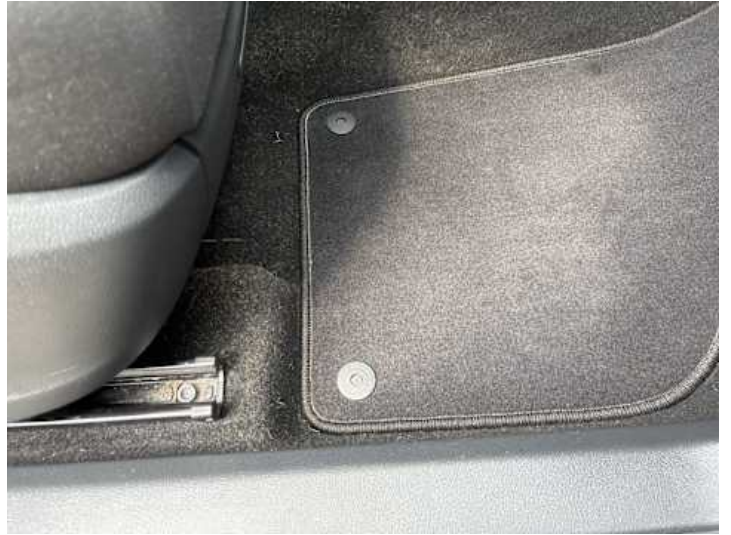
Innenraum (Tierhaare/Tiergeruch)

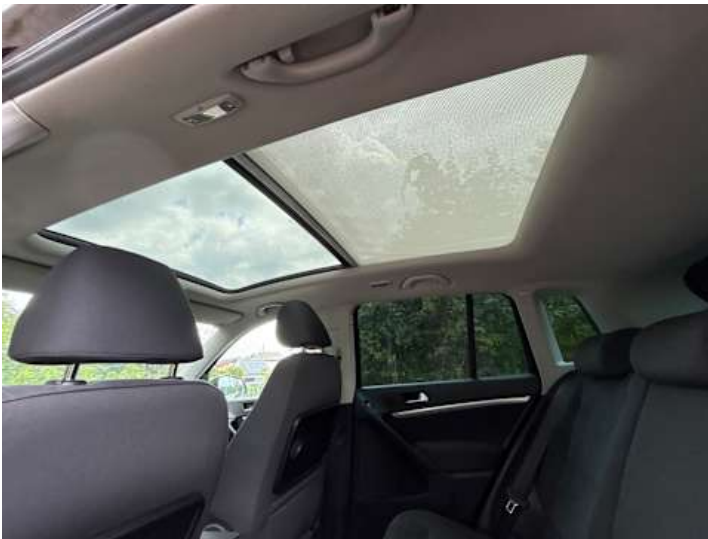
Innenraum (Anderer Schaden, Ohne Funktion): Schieberollo
