## Mercedes-Benz 311/314/316 CDI RWD L1

EZ 09/2019 | Kastenwagen | Diesel | Schaltgetriebe | 101.936km  
Besteuerung: Regelbesteuert (Deutschland)  
Fahrzeugstandort: 76\*\*\*  
Fahrzeug aufgenommen am: 27.07.2026

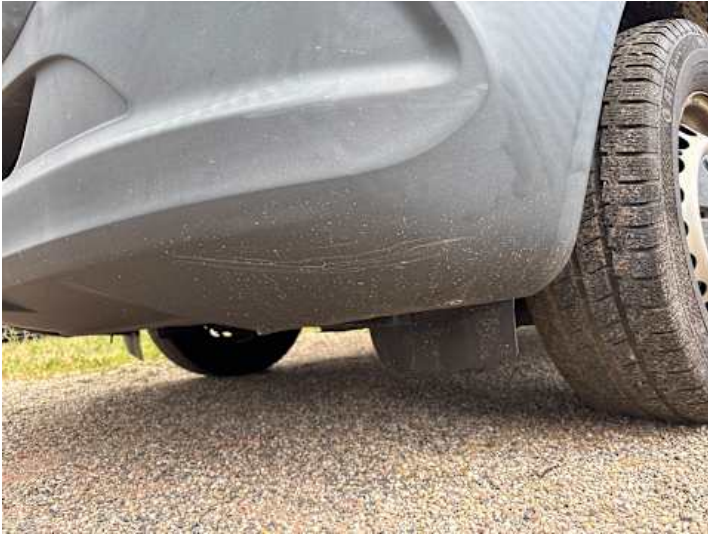
Stoßstange vorne (Kratzer, Ausgeblichen/Matt)

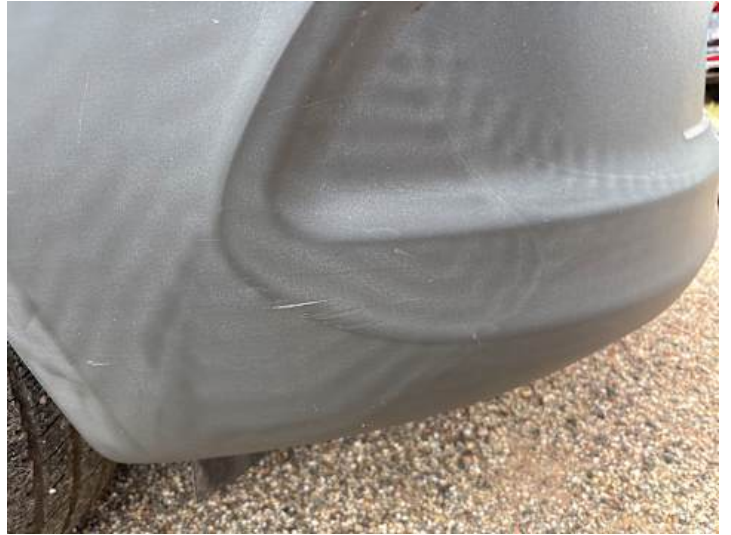
Stoßstange vorne (Kratzer, Ausgeblichen/Matt)

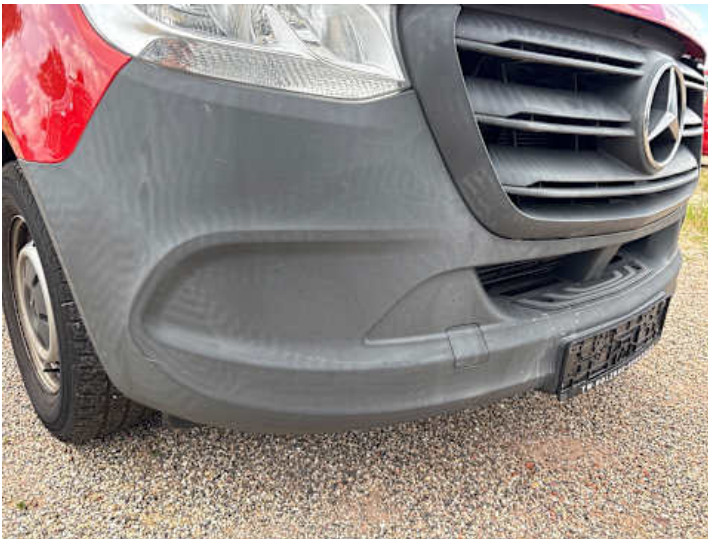
Stoßstange vorne (Kratzer, Ausgeblichen/Matt)

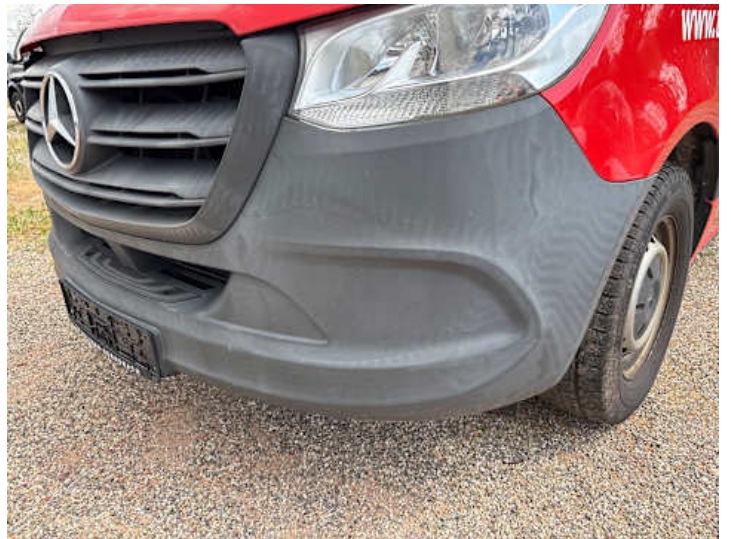
Stoßstange vorne (Kratzer, Ausgeblichen/Matt)

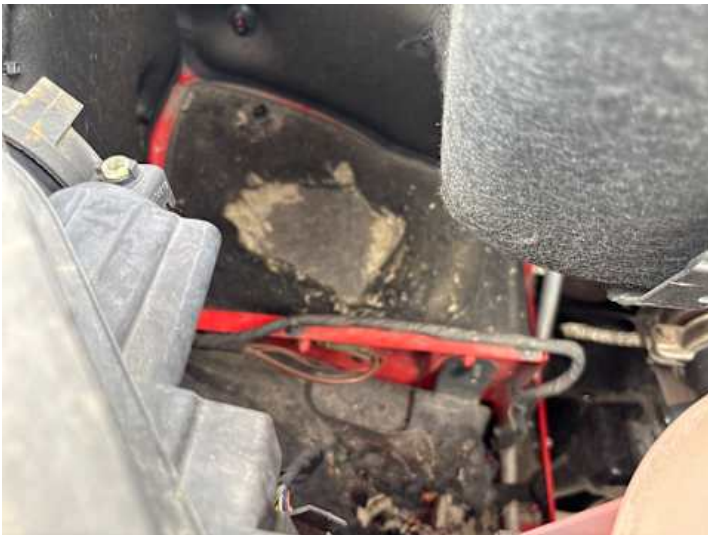
Motorhaube (Riss/Bruch)

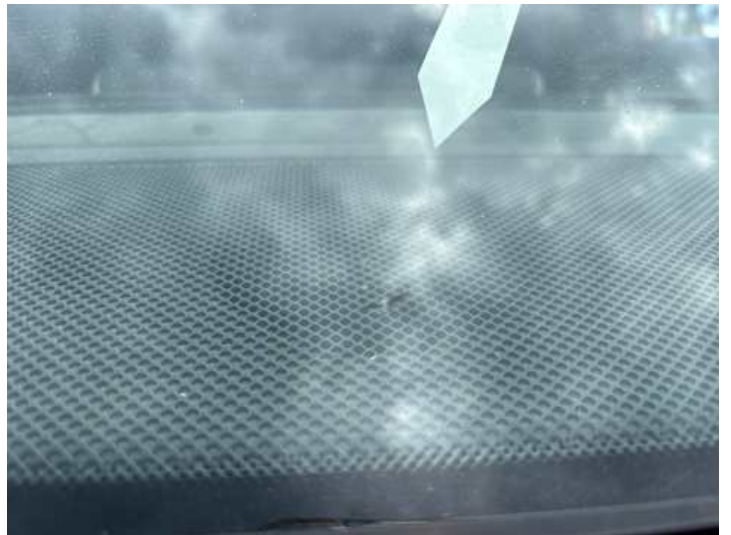
Windschutzscheibe (Steinschlag)

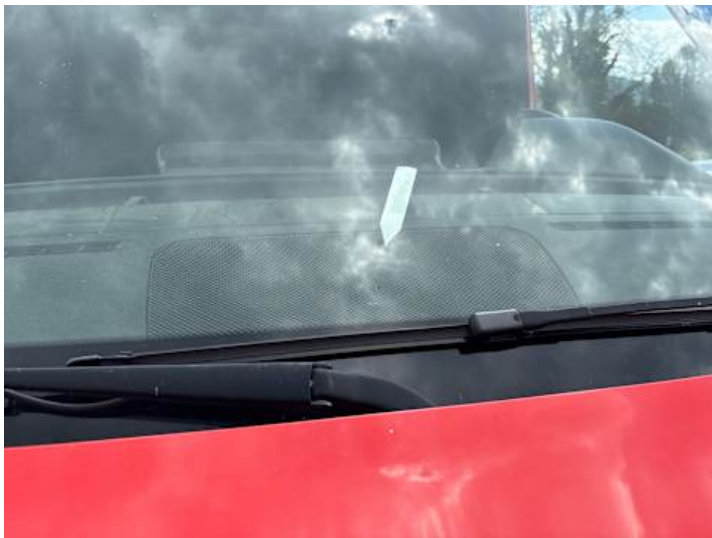
Windschutzscheibe (Steinschlag)

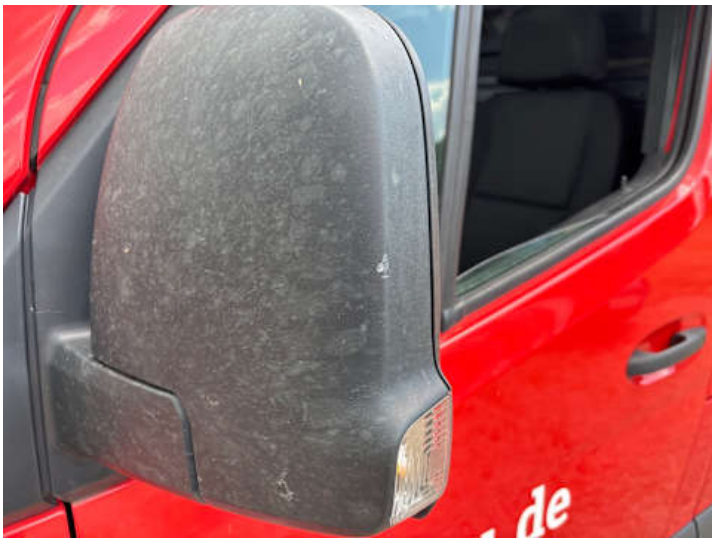
Fahrtür (Kratzer)

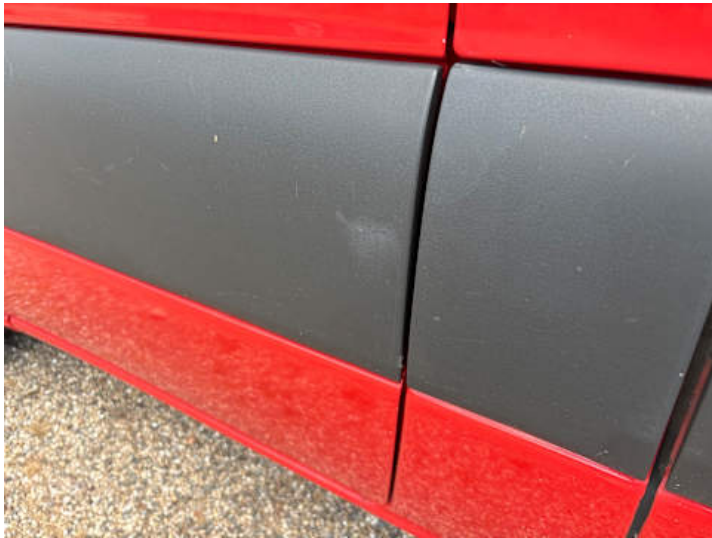
Fahrtür (Kratzer)

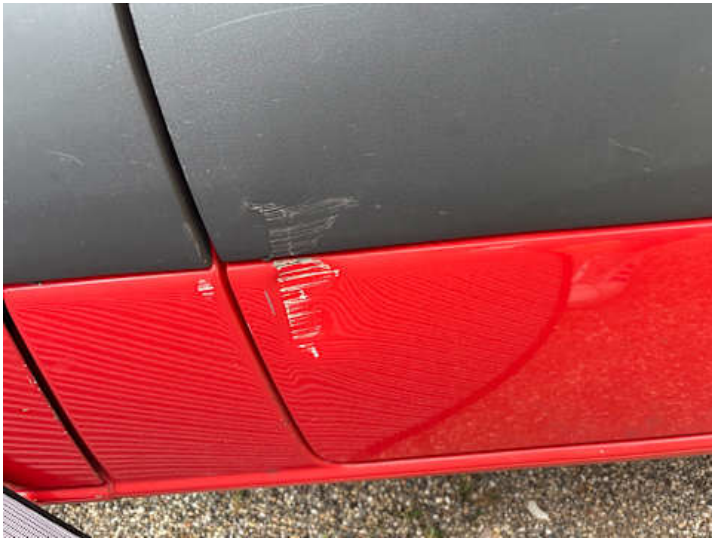
Beifahrtür (Verformung, Lackschaden)

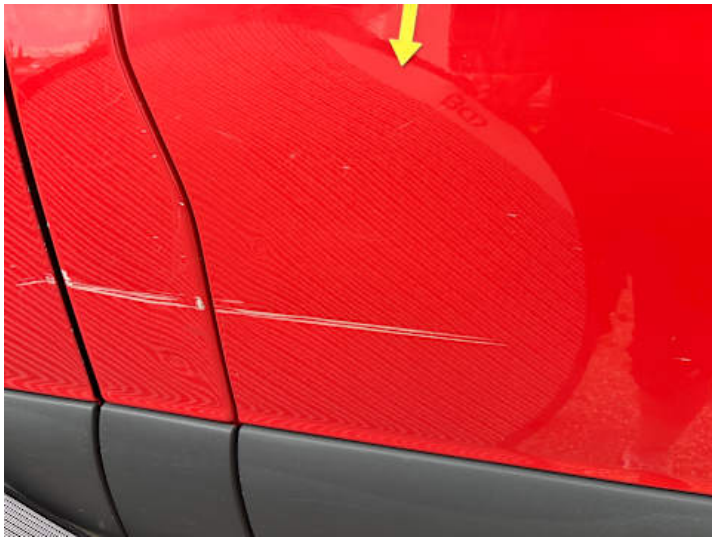
Beifahrtür (Verformung, Lackschaden)

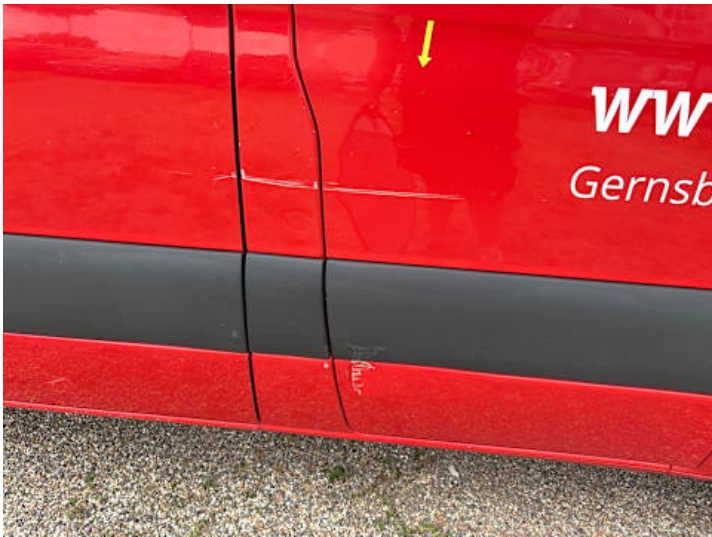
Beifahrtür (Verformung, Lackschaden)

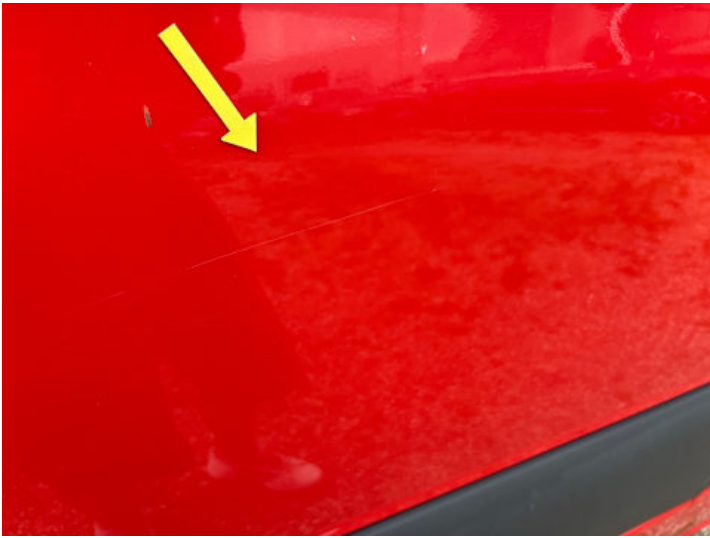
Türe hinten rechts (Kratzer)

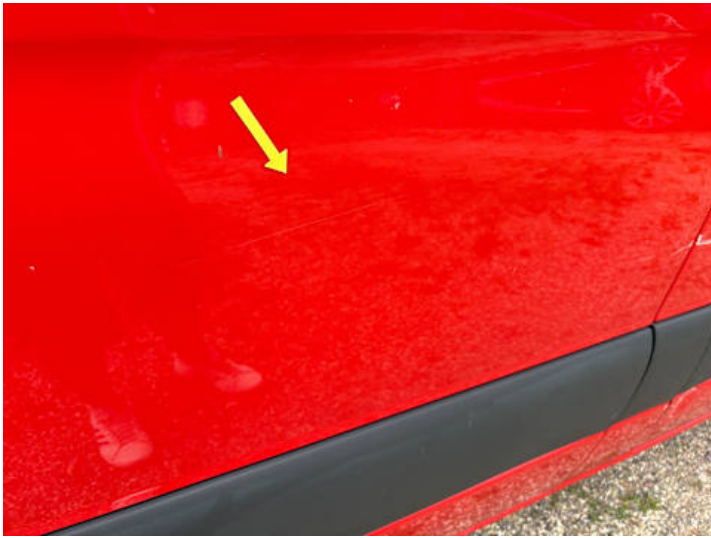
Türe hinten rechts (Kratzer)

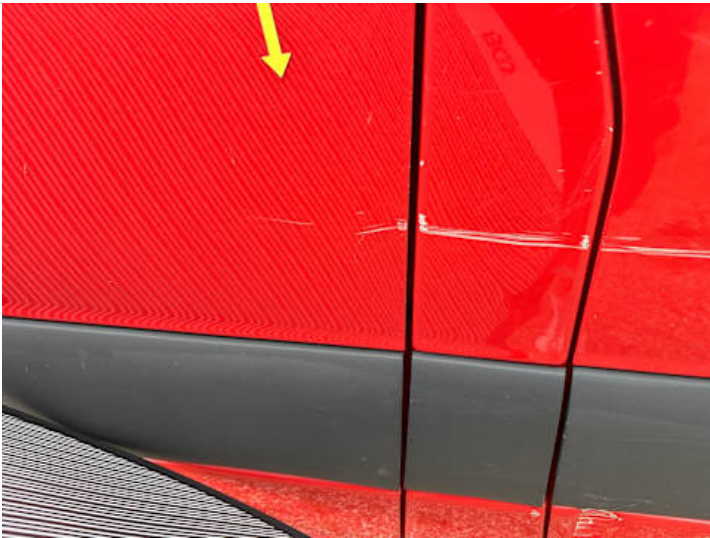
Türe hinten rechts (Kratzer, Verformung, Lackschaden)

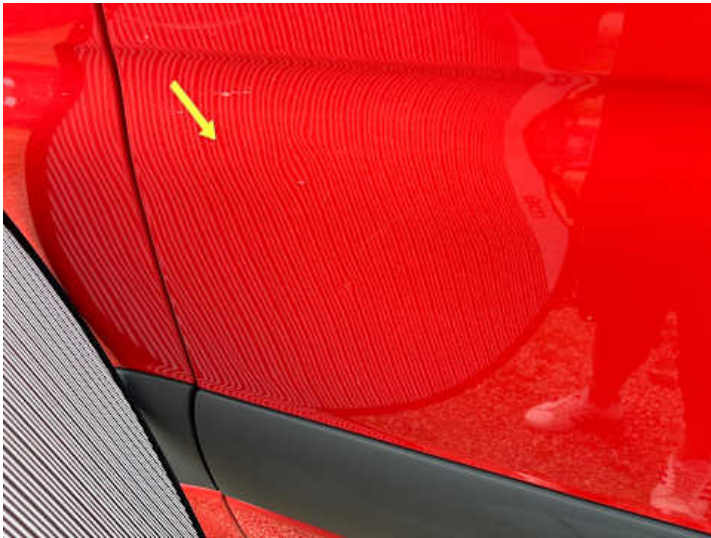
Türe hinten rechts (Delle)

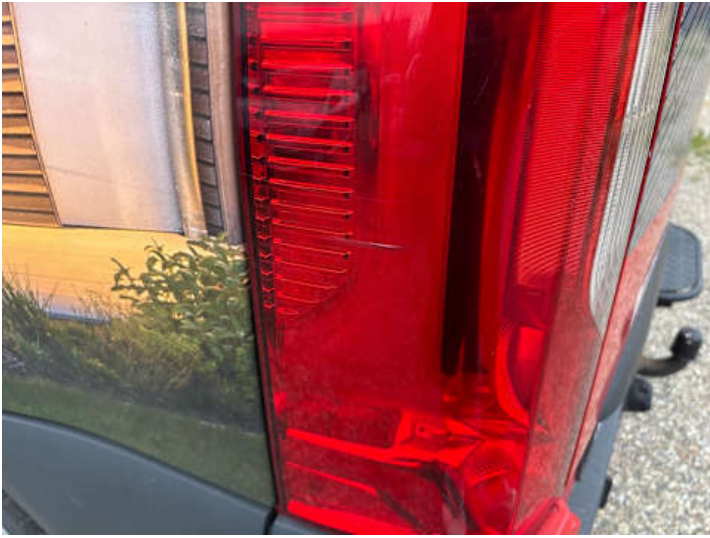
Rücklicht (links) (Kratzer)

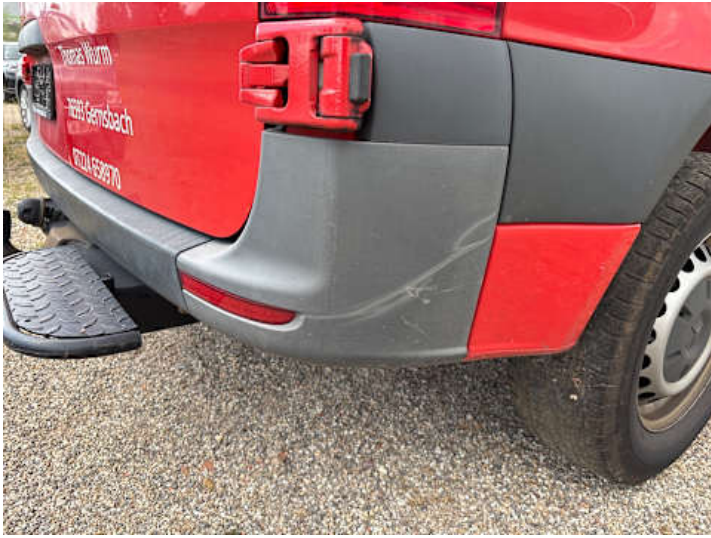
Stoßstange hinten (Delle, Kratzer, Ausgeblichen/Matt)

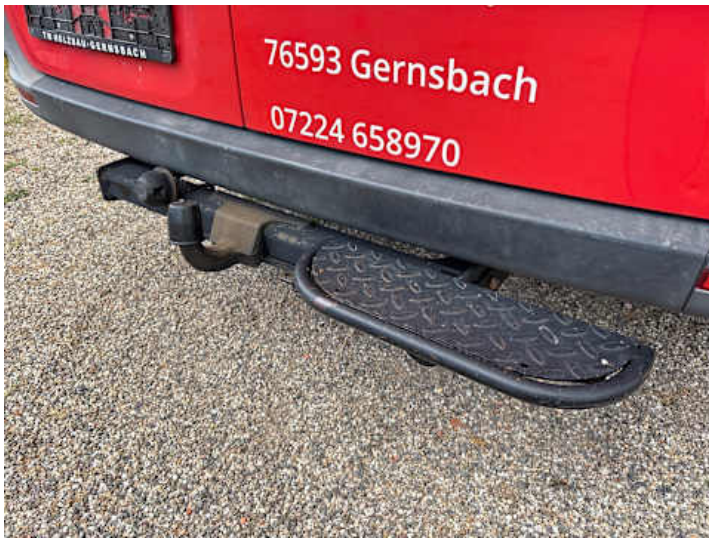
Stoßstange hinten (Delle, Kratzer, Ausgeblichen/Matt)

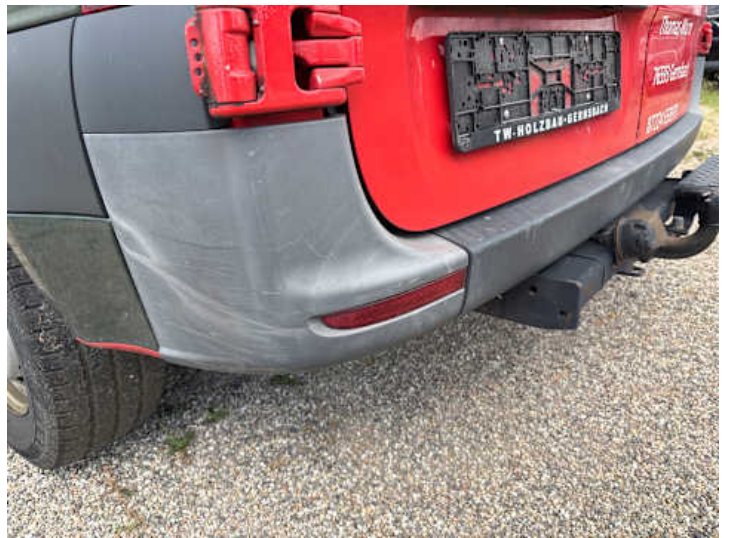
Stoßstange hinten (Delle, Kratzer, Ausgeblichen/Matt)

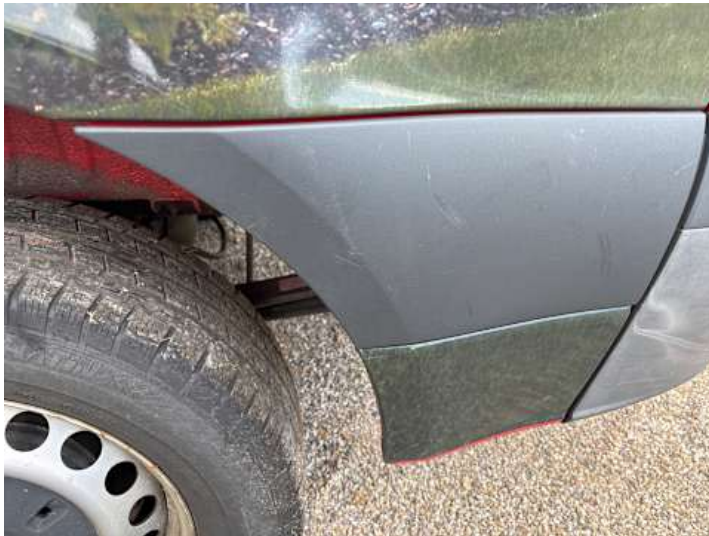
| Fahrzeugteil | Lackschichtdicke (in µm) | Fahrzeugteil | Lackschichtdicke (in µm) |
|---|---|---|---|
| Seitenteil hinten links | 165 | Seitenteil hinten rechts | 115 |

Seitenteil hinten links (Kratzer)

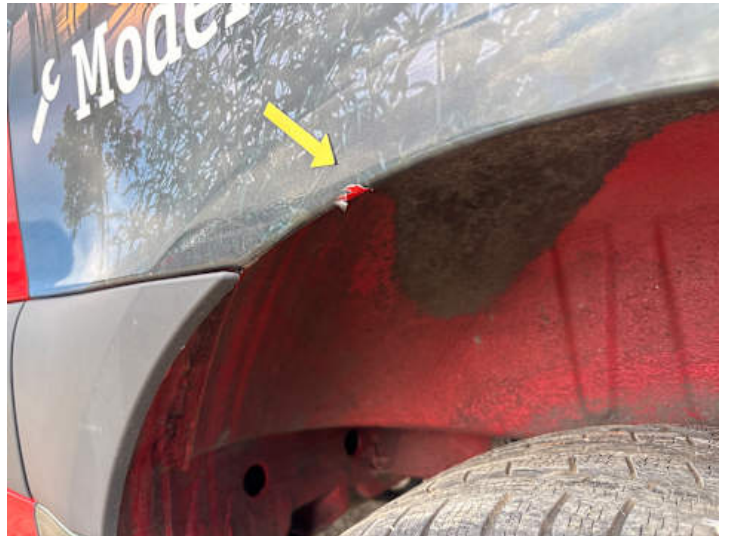
Seitenteil hinten links (Kratzer)

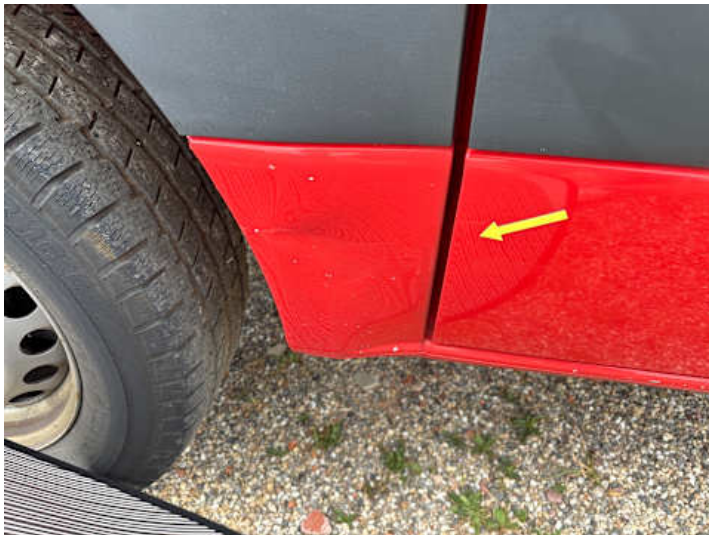
Seitenteil hinten rechts (Verformung)

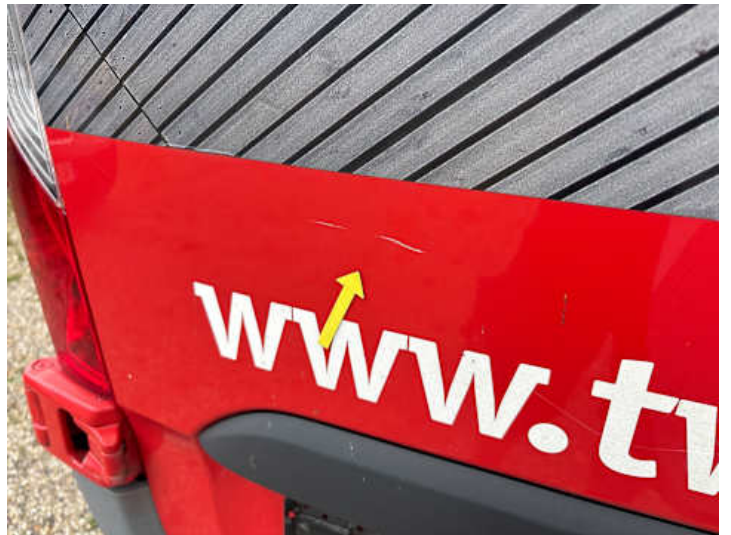
Heckklappe (Kratzer)

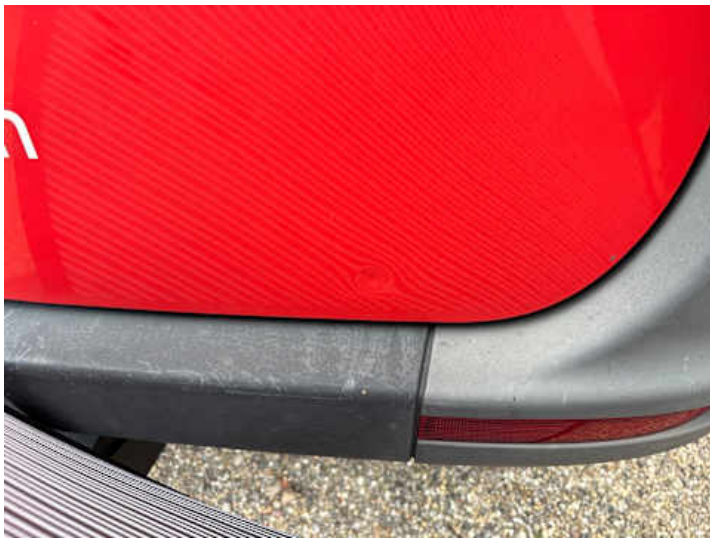
Heckklappe (Delle)

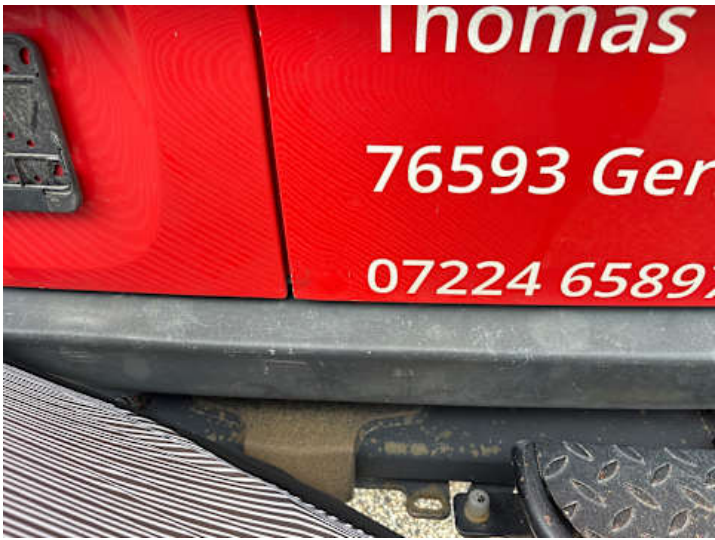
Heckklappe (Delle)

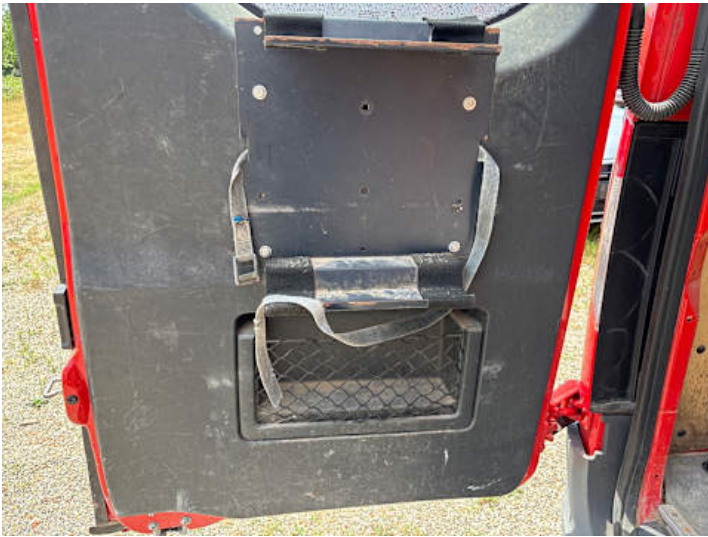
Innenraum (Verschleiß)

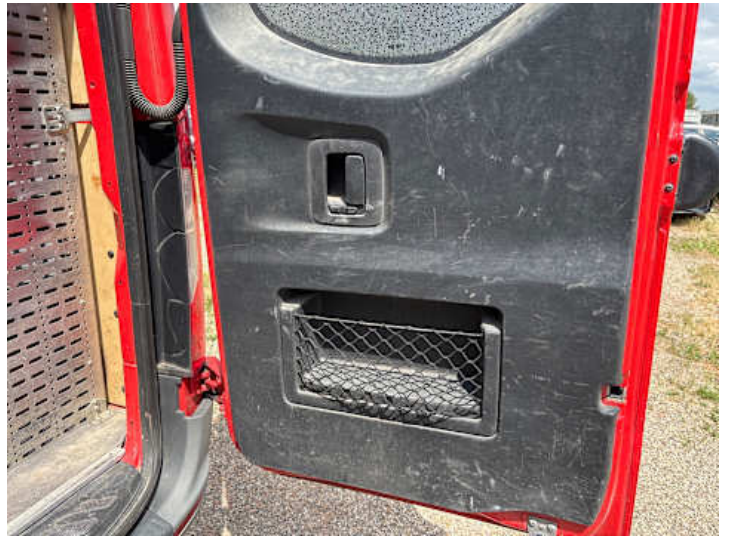
Innenraum (Verschleiß)

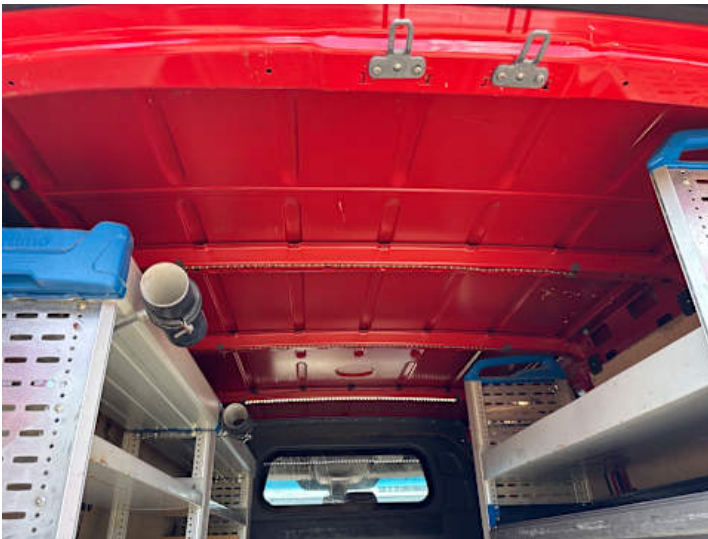
Innenraum (Verschleiß)

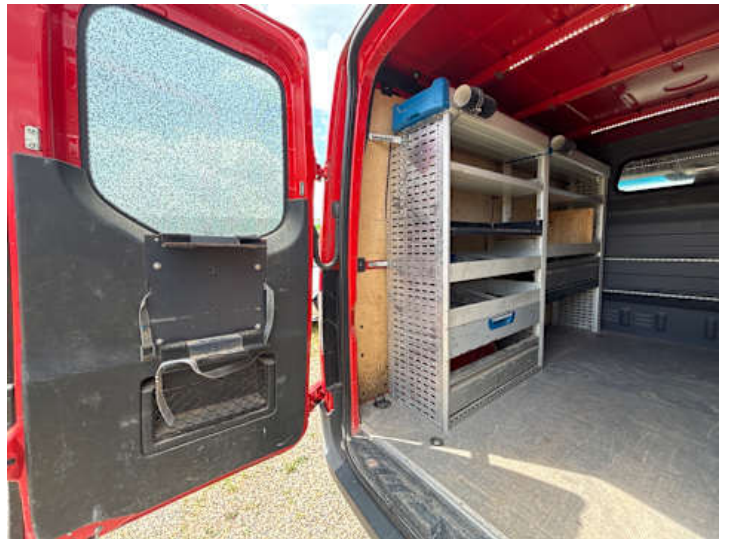
Innenraum (Verschleiß)

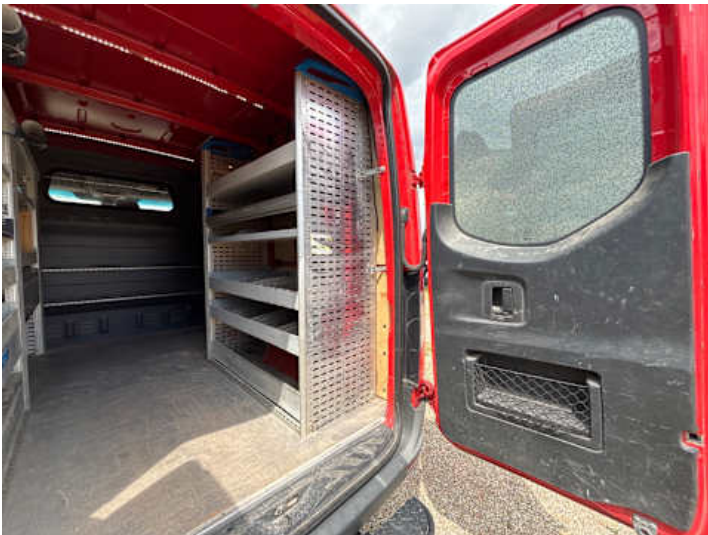
Innenraum (Verschleiß)

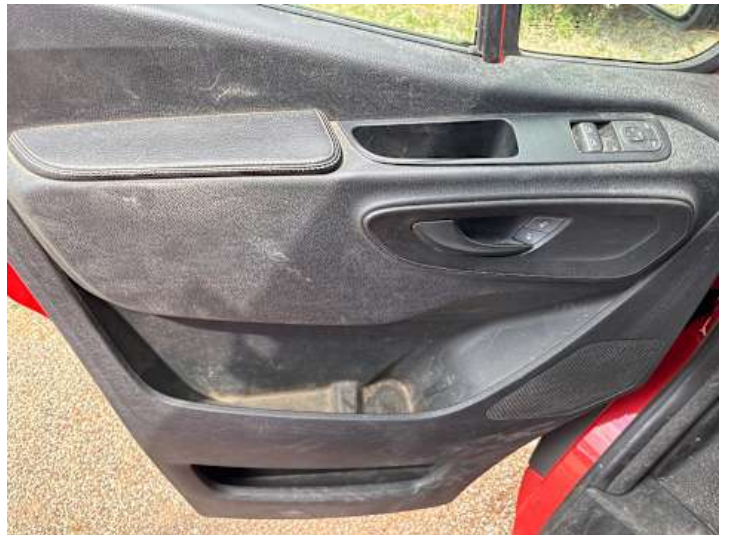
Innenraum (Diverse Schäden)

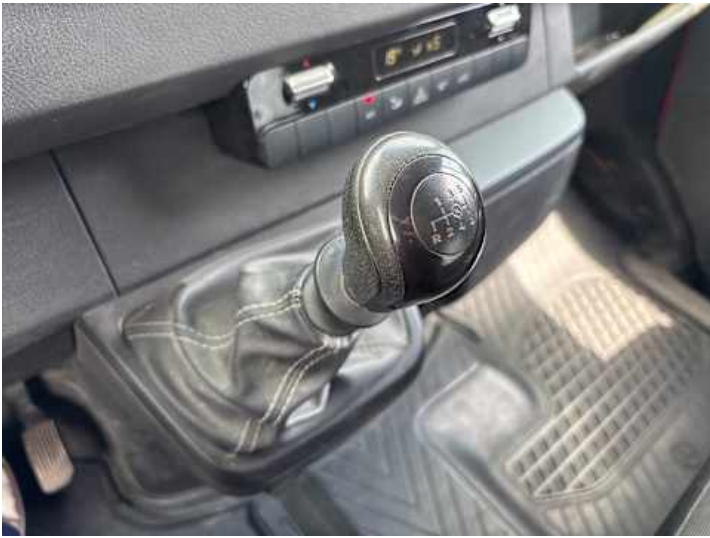
Innenraum (Diverse Schäden)

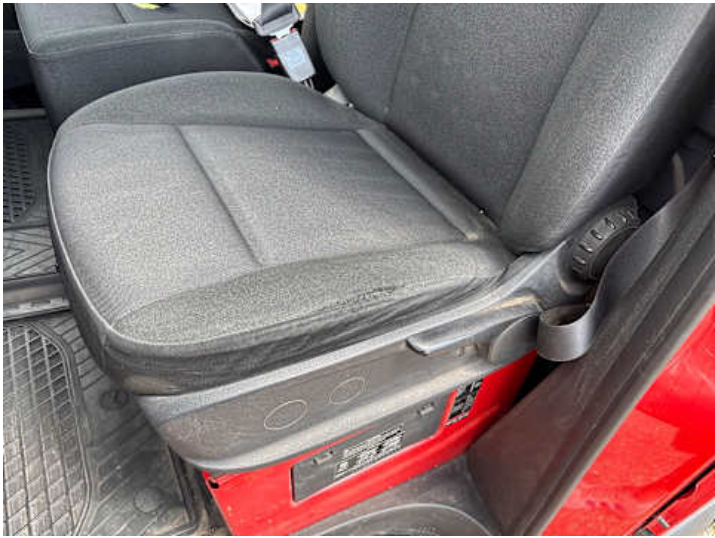
Innenraum (Diverse Schäden)
