## Ford Transit FT 430 EL 16/17-Sitzer-Bus

EZ 08/2012 | Van | Diesel | Schaltgetriebe | 251.812km

Fahrzeug aufgenommen am: 26.06.2026

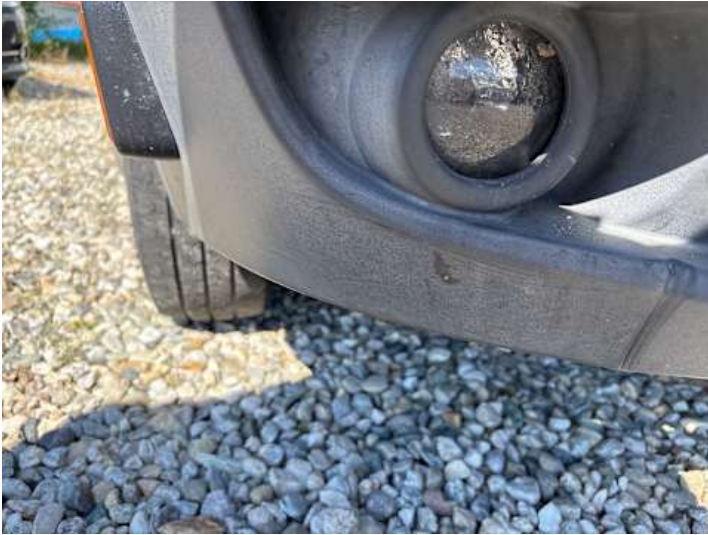
Stoßstange vorne (Kratzer)

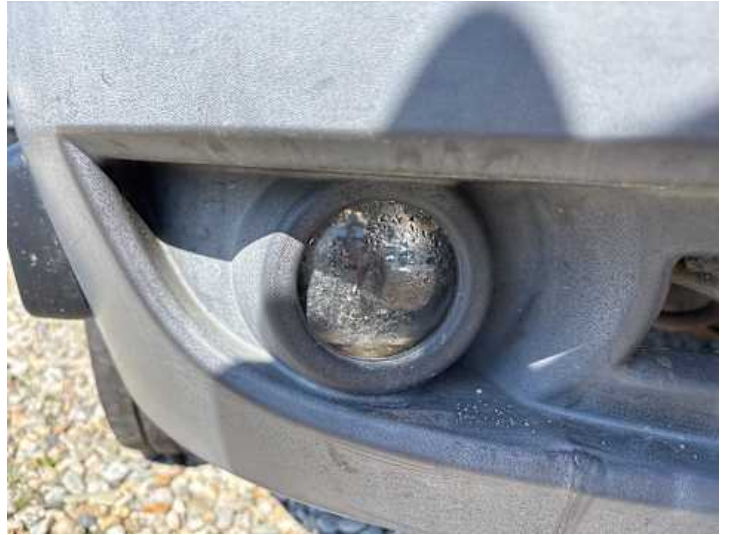
Stoßstange vorne (Riss/Bruch)

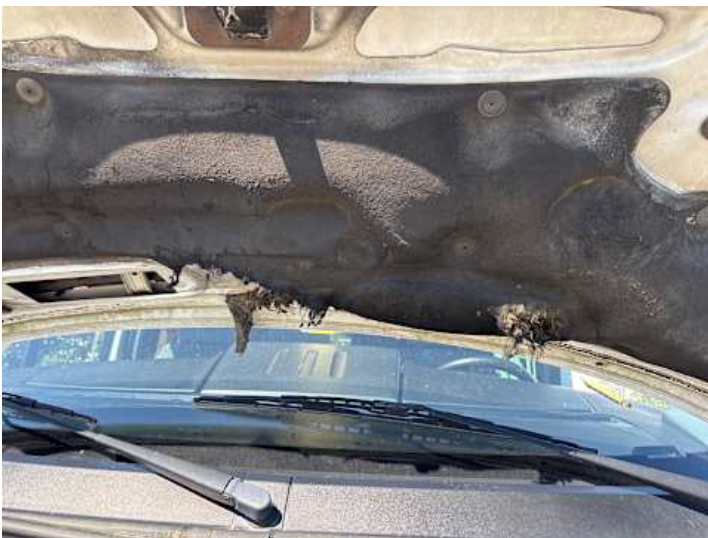
Motorhaube (Riss/Bruch)

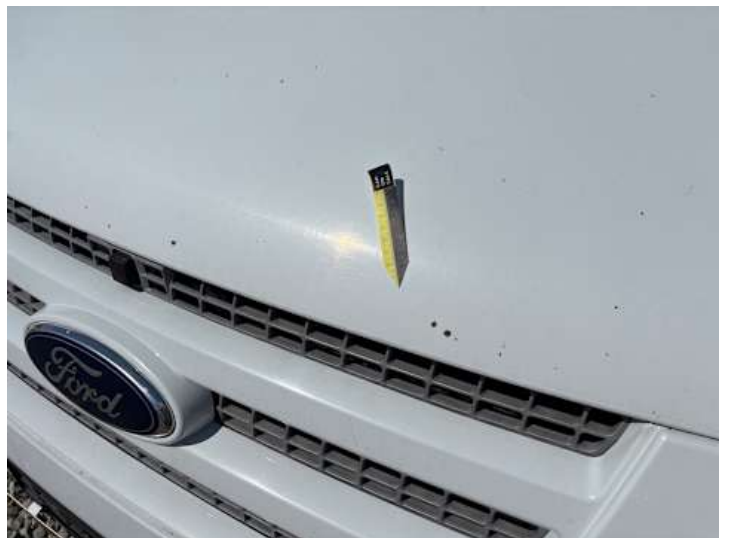
Motorhaube (Steinschlag)

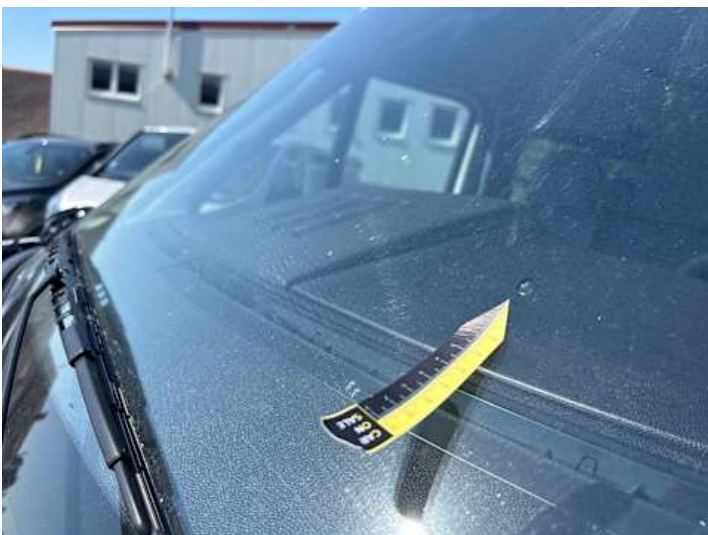
Windschutzscheibe (Steinschlag)

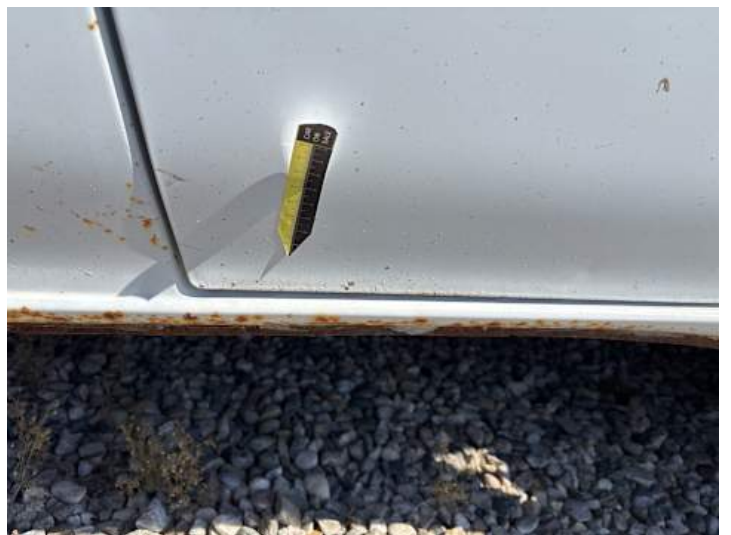
Beifahrertür (Steinschlag, Rost)

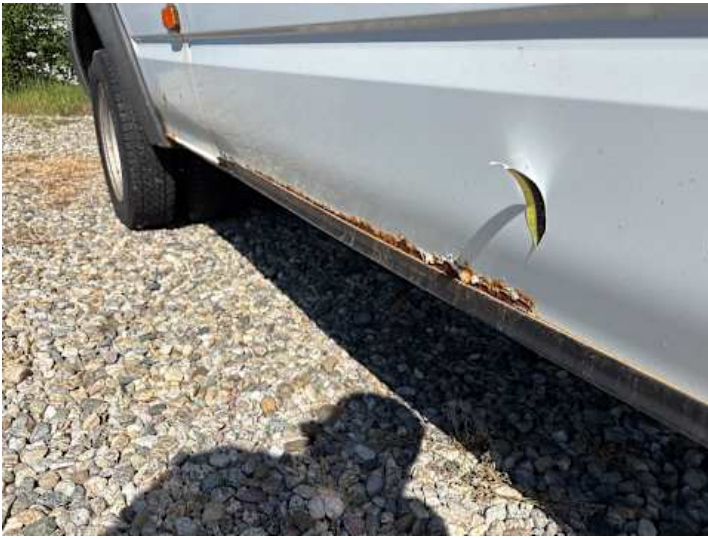
Türe hinten rechts (Rost)

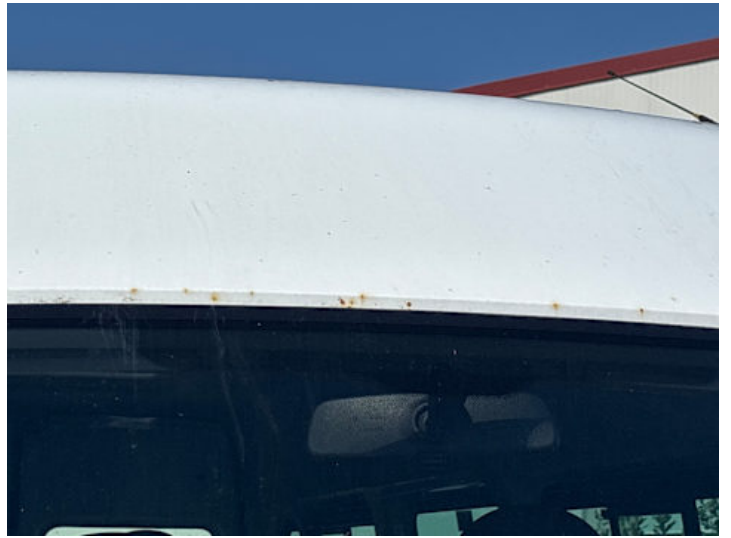
Dach (Rost)

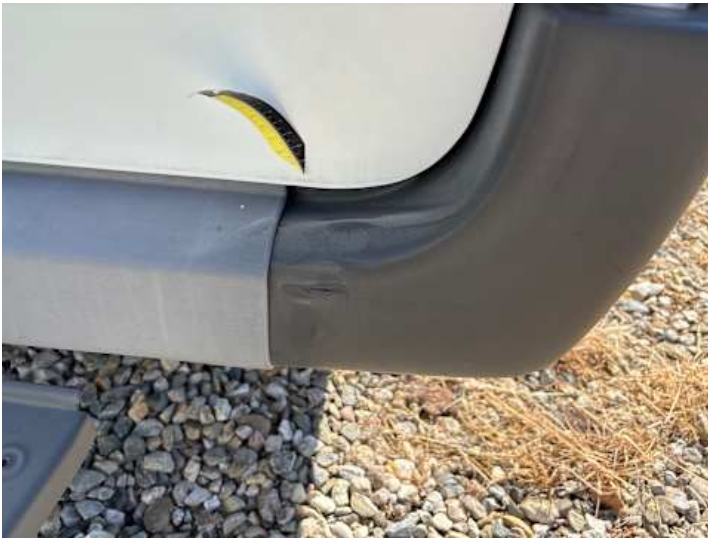
Stoßstange hinten (Verformung)

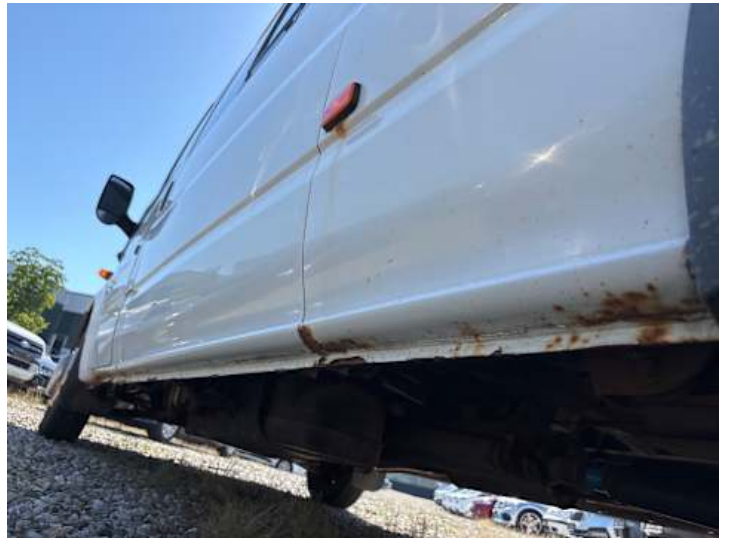
Schweller links (Rost)

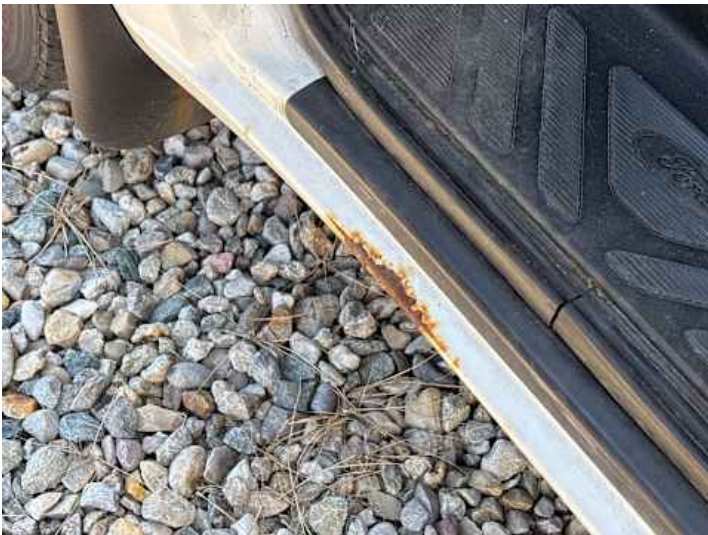
Schweller links (Rost)

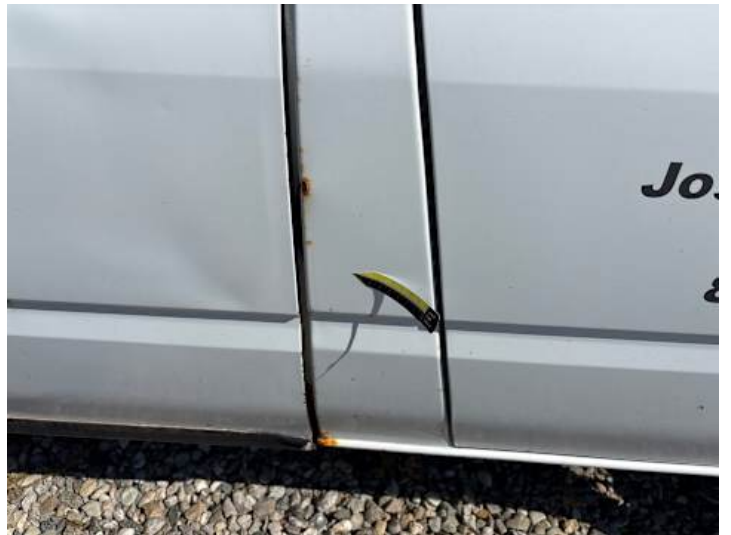
Schweller rechts (Rost)

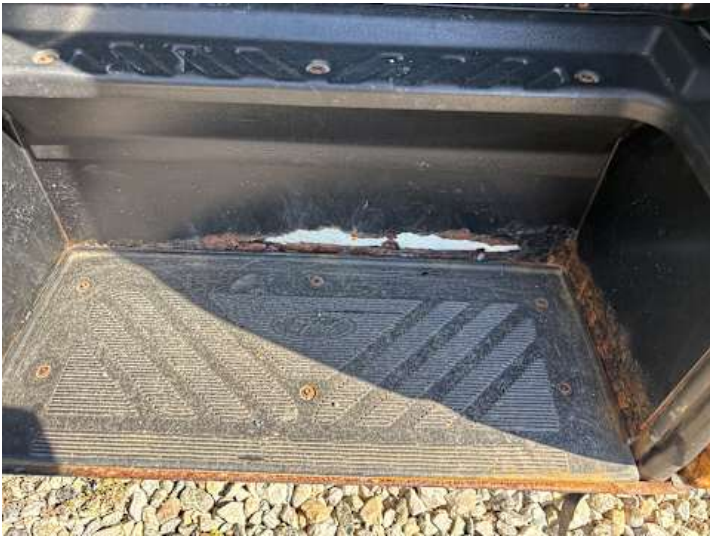
Schweller rechts (Rost)

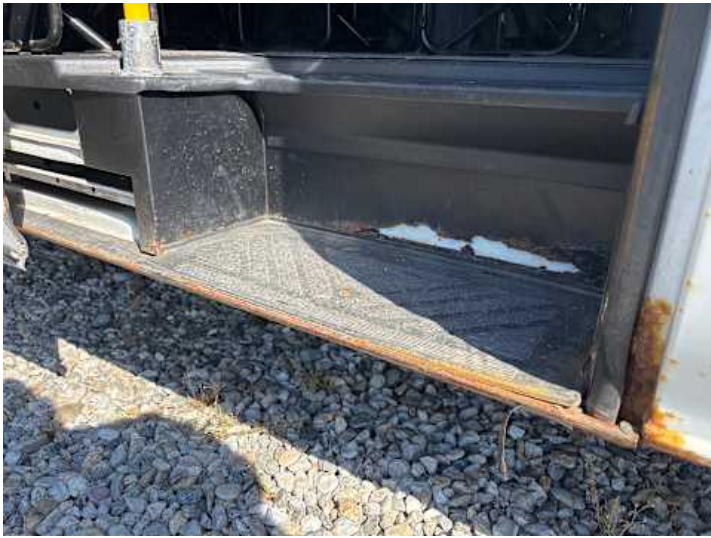
Schweller rechts (Rost)

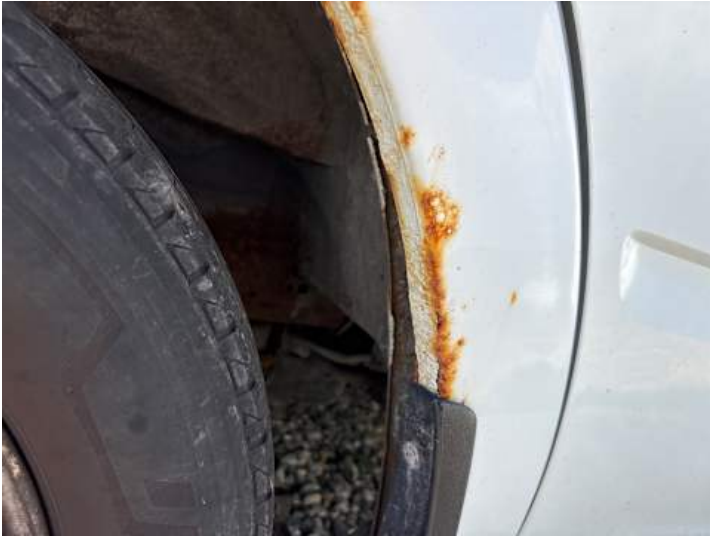
Kotflügel vorne links (Rost)

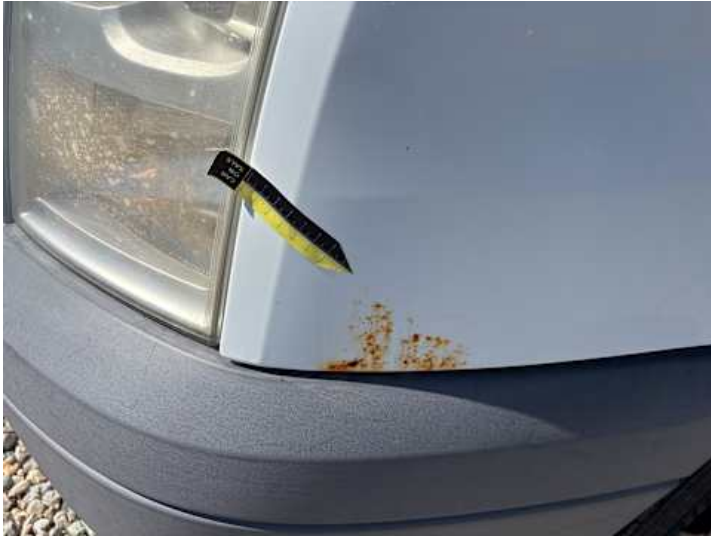
Kotflügel vorne links (Rost)

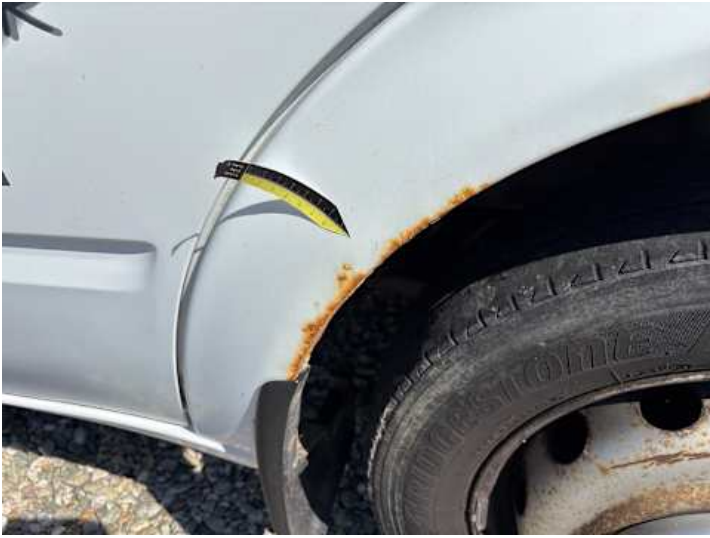
Kotflügel vorne rechts (Rost)

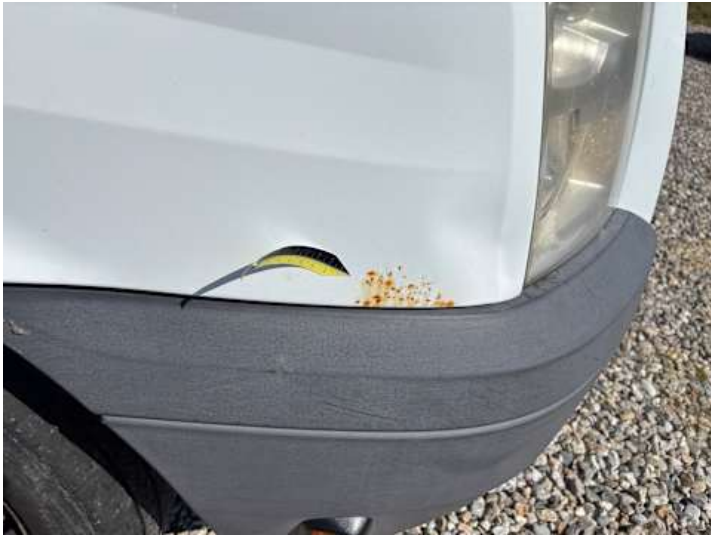
Kotflügel vorne rechts (Rost)

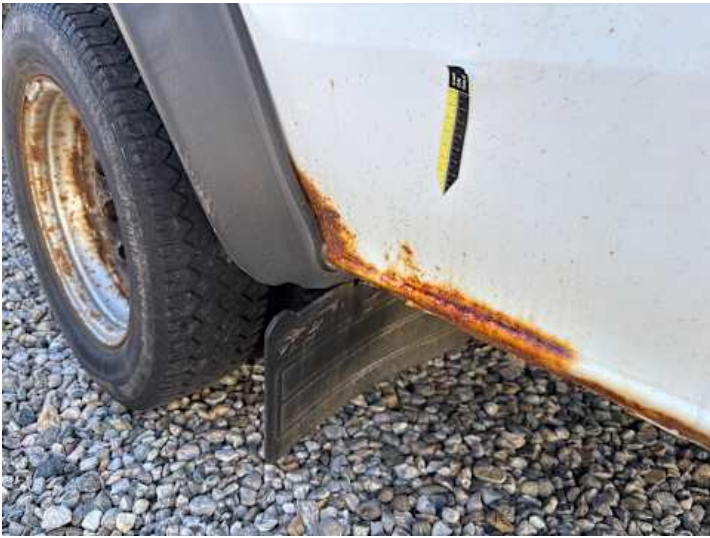
Seitenteil hinten links (Rost)

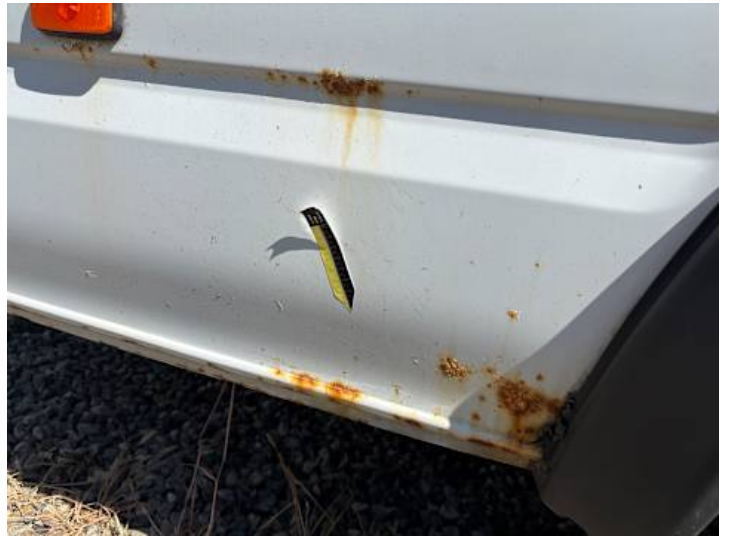
Seitenteil hinten rechts (Rost)

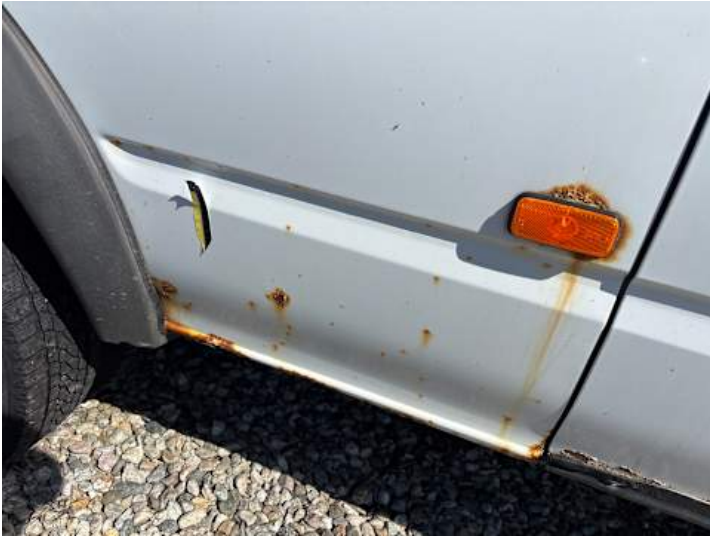
Seitenteil hinten rechts (Rost)

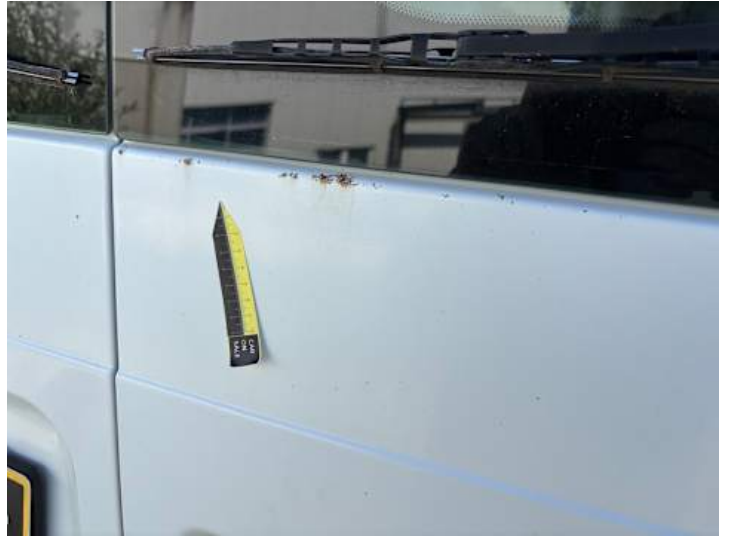
Heckklappe (Steinschlag)
