## BMW 2 Active Tourer (U06)

| VIN | <b>WBA21BY0207T42219</b> | Anzahl der Türen | <b>5</b> |

### Besichtigung

| Datum | 20.08.2026 - 15:46 Uhr |

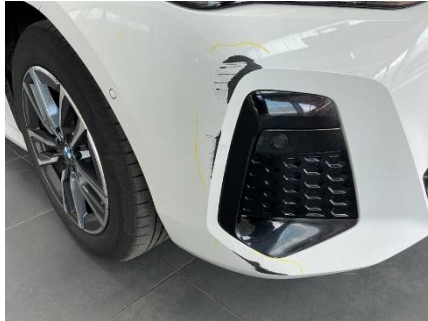
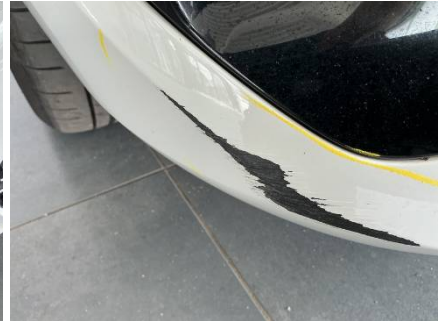
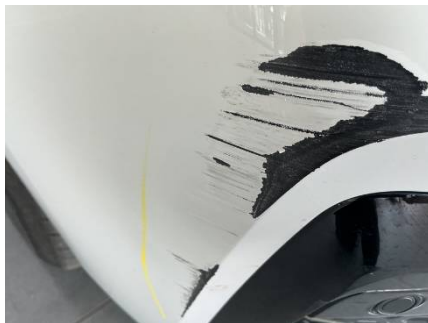
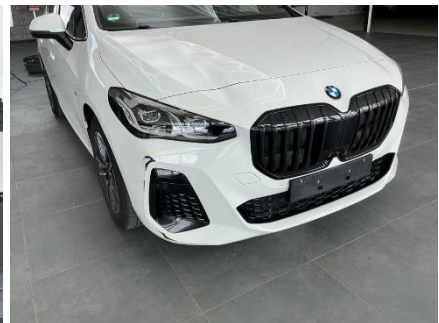
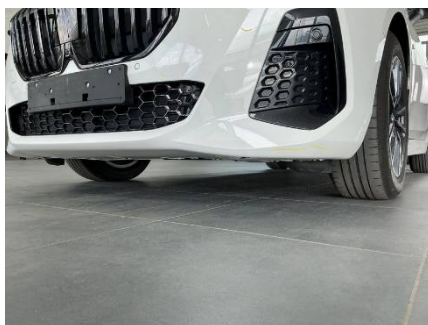
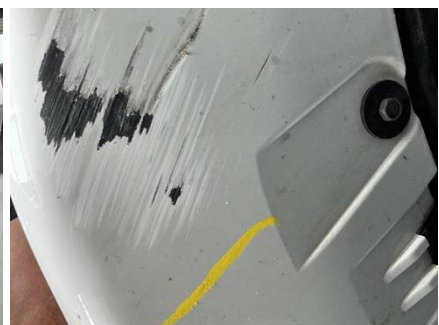
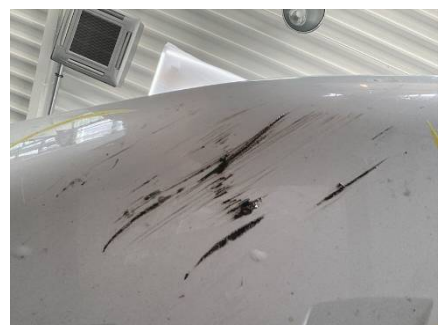
### 1 **Stoßfänger vorne**

| Nr. | Bauteil | Schaden |
|---|---|---|
| 1 | Stoßfänger vorne | Art der Beschädigung: Verschrammung mit Materialabtrag |

Art der Beschädigung: Verschrammung mit Materialabtrag

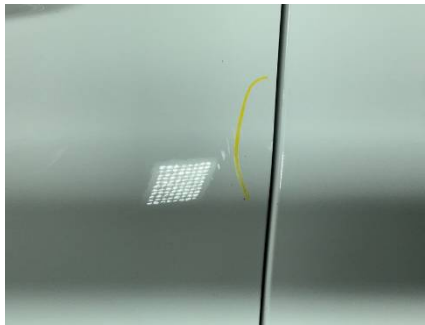
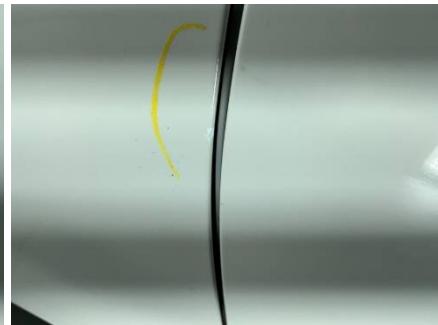
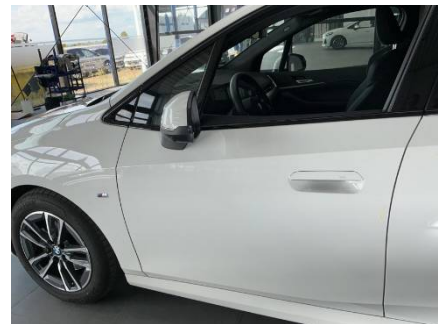
## 2 Tür vorne links

| Nr. | Bauteil | Schaden |
|---|---|---|
| 2 | Tür vorne links | Art der Beschädigung: Kratzer, Art der Reparatur: Smart Repair |

Art der Beschädigung: Kratzer, Art der Reparatur: Smart Repair

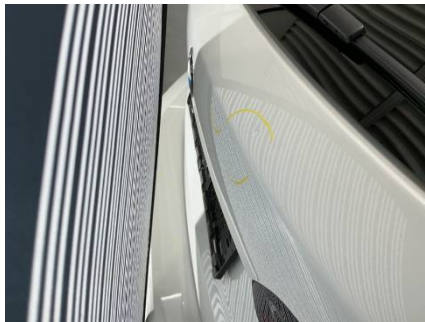
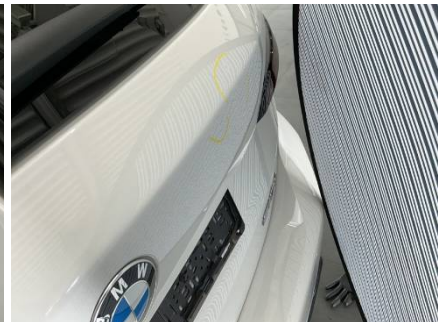
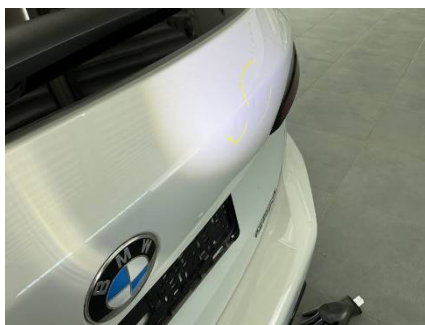
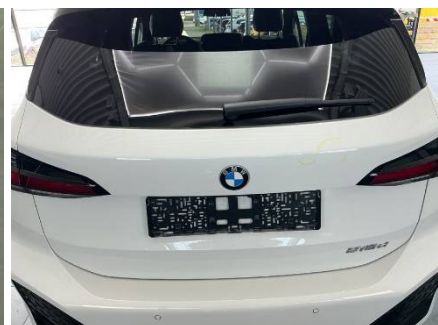
## 3 Heckklappe

| Nr. | Bauteil | Schaden |
|---|---|---|
| 3 | Heckklappe | Art der Beschädigung: Dellen, Art der Reparatur: Instandsetzen |

Art der Beschädigung: Dellen, Art der Reparatur: Instandsetzen

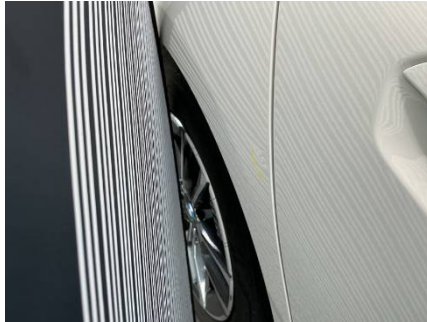
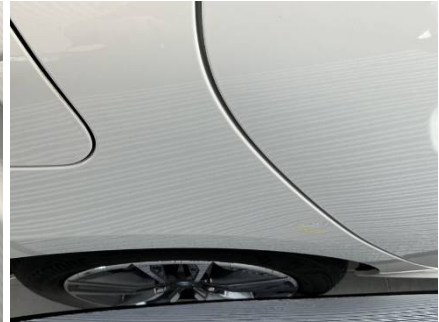
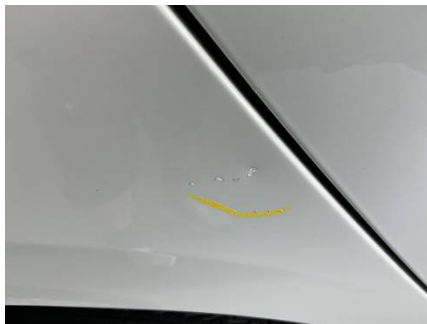
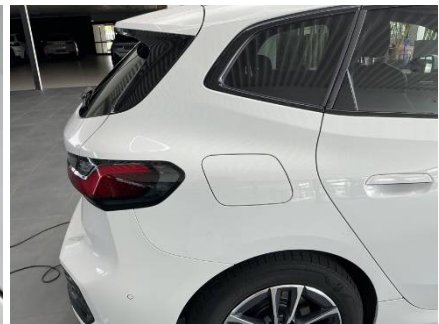
4 **Seitenwand hinten rechts**

| Nr. | Bauteil | Schaden |
|---|---|---|
| 4 | Seitenwand hinten rechts | Art der Beschädigung: Delle+ Kratzer, Art der Reparatur: Instandsetzen |

Art der Beschädigung: Delle+ Kratzer, Art der Reparatur: Instandsetzen

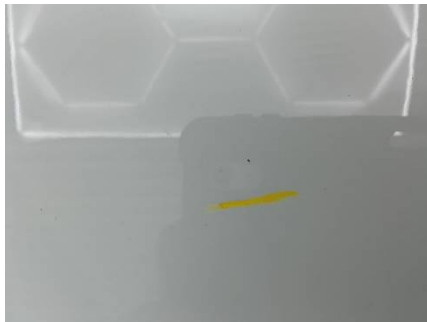
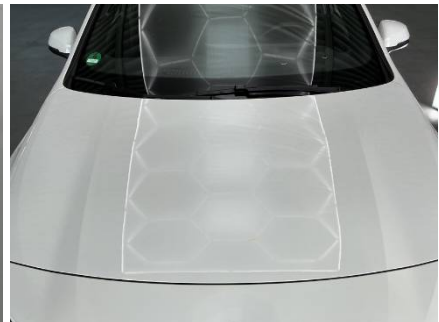
5 **Motorhaube**

| Nr. | Bauteil | Schaden |
|---|---|---|
| 5 | Motorhaube | Art der Beschädigung: Kl. Steinschläge , Art der Reparatur: Gebrauchsspur |

Art der Beschädigung: Kl. Steinschläge , Art der Reparatur: Gebrauchsspur

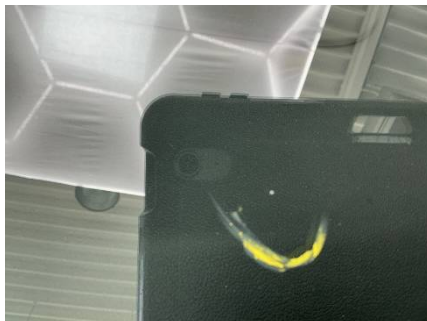
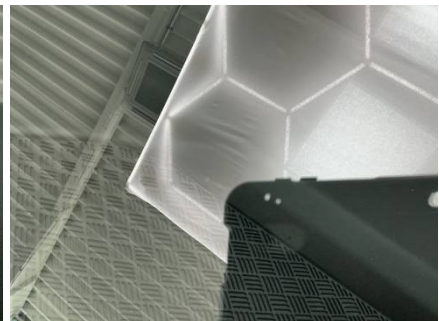
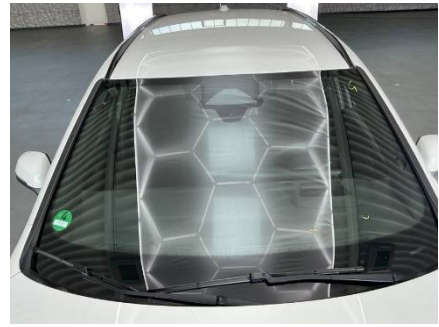
6 **Frontscheibe**

| Nr. | Bauteil | Schaden |
|---|---|---|
| 6 | Frontscheibe | Art der Beschädigung: Kl. Steinschläge , Art der Reparatur: Gebrauchsspur |

Art der Beschädigung: Kl. Steinschläge , Art der Reparatur: Gebrauchsspur

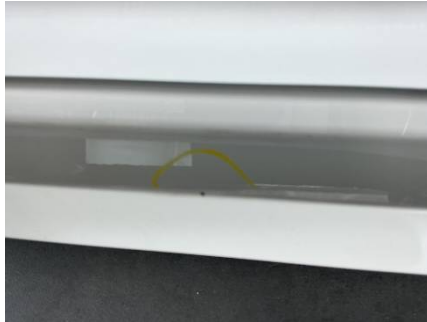
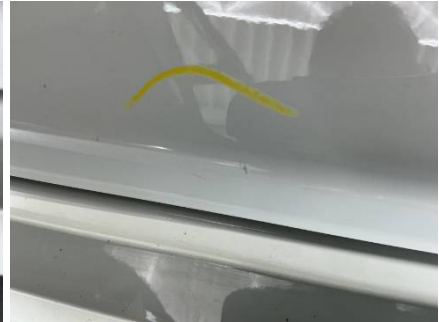
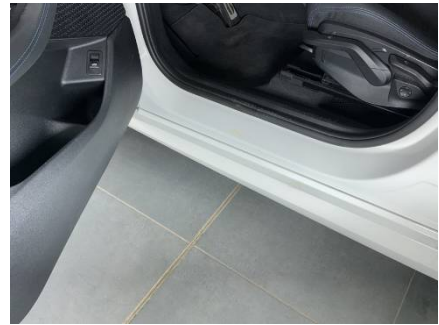
## 7 Einstieg VL

| Nr. | Bauteil | Schaden |
|---|---|---|
| 7 | Einstieg VL | Art der Beschädigung: Kratzer, Art der Reparatur: Gebrauchsspur |

Art der Beschädigung: Kratzer, Art der Reparatur: Gebrauchsspur

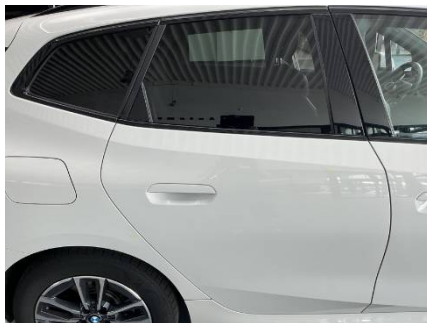
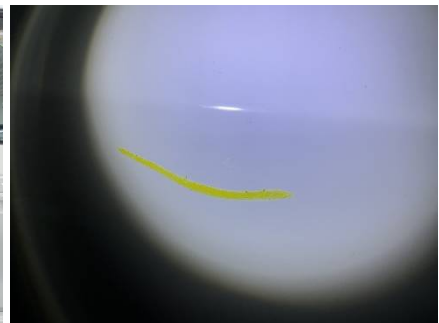
## 8 Tür hinten rechts

| Nr. | Bauteil | Schaden |
|---|---|---|
| 8 | Tür hinten rechts | Art der Beschädigung: Oberflächlicher Kratzer, Art der Reparatur: Gebrauchsspur |

Art der Beschädigung: Oberflächlicher Kratzer, Art der Reparatur: Gebrauchsspur

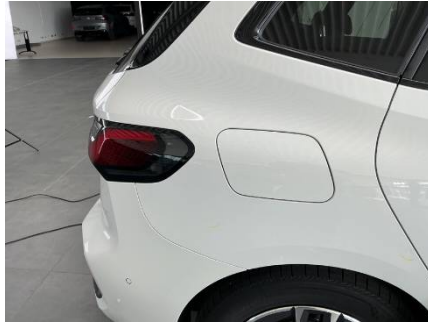
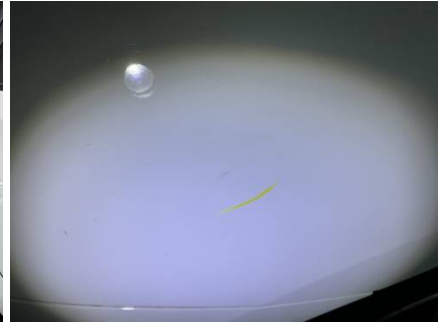
9 **Seitenwand hinten rechts**

| Nr. | Bauteil | Schaden |
|---|---|---|
| 9 | Seitenwand hinten rechts | Art der Beschädigung: Oberflächlicher Kratzer, Art der Reparatur: Gebrauchsspur |

Art der Beschädigung: Oberflächlicher Kratzer, Art der Reparatur: Gebrauchsspur

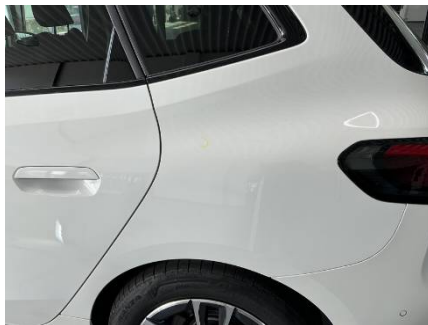
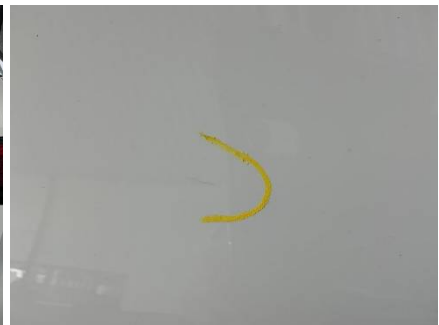
10 **Seitenwand hinten links**

| Nr. | Bauteil | Schaden |
|---|---|---|
| 10 | Seitenwand hinten links | Art der Beschädigung: Oberflächlicher Kratzer, Art der Reparatur: Gebrauchsspur |

Art der Beschädigung: Oberflächlicher Kratzer, Art der Reparatur: Gebrauchsspur

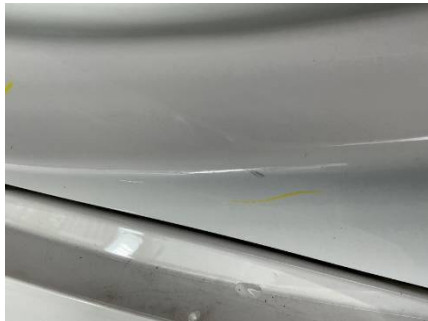
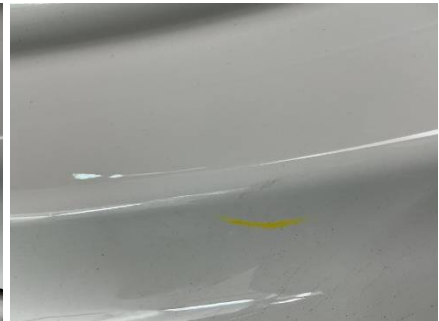
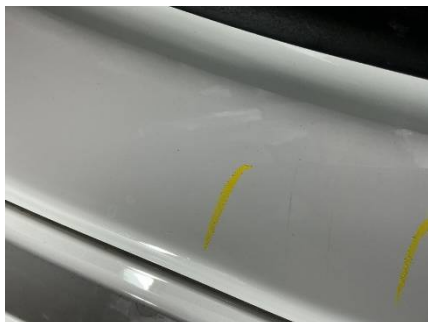
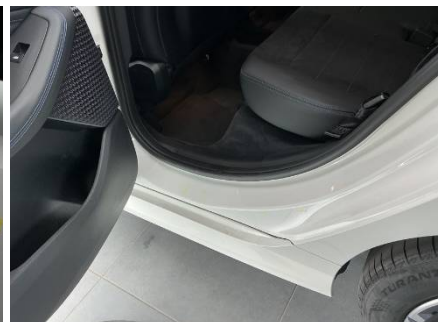
11 **Einstieg hinten links**

| Nr. | Bauteil | Schaden |
|---|---|---|
| 11 | Einstieg hinten links | Art der Beschädigung: Kratzer, Art der Reparatur: Gebrauchsspur |

Art der Beschädigung: Kratzer, Art der Reparatur: Gebrauchsspur

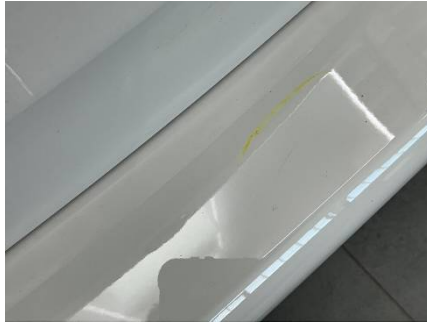
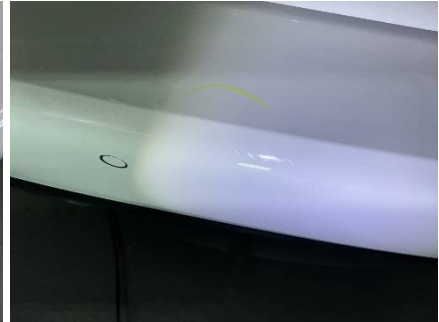
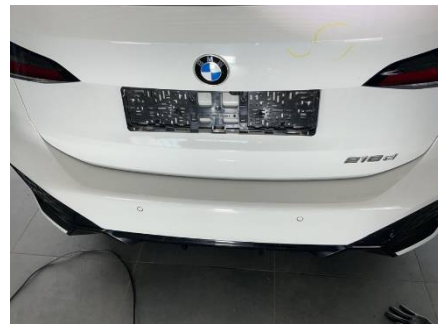
12 **Ladekante**

| Nr. | Bauteil | Schaden |
|---|---|---|
| 12 | Ladekante | Art der Beschädigung: Kratzer, Art der Reparatur: Gebrauchsspur |

Art der Beschädigung: Kratzer, Art der Reparatur: Gebrauchsspur
