## Skoda Octavia Ambiente

EZ 10/2005 | Kombi | Diesel | Schaltgetriebe | 341.120km

Fahrzeug aufgenommen am: 28.07.2026

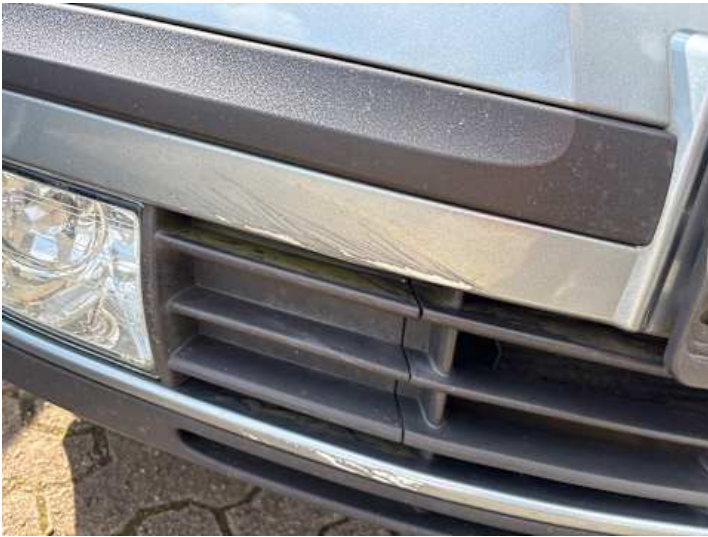
Stoßstange vorne (Kratzer)

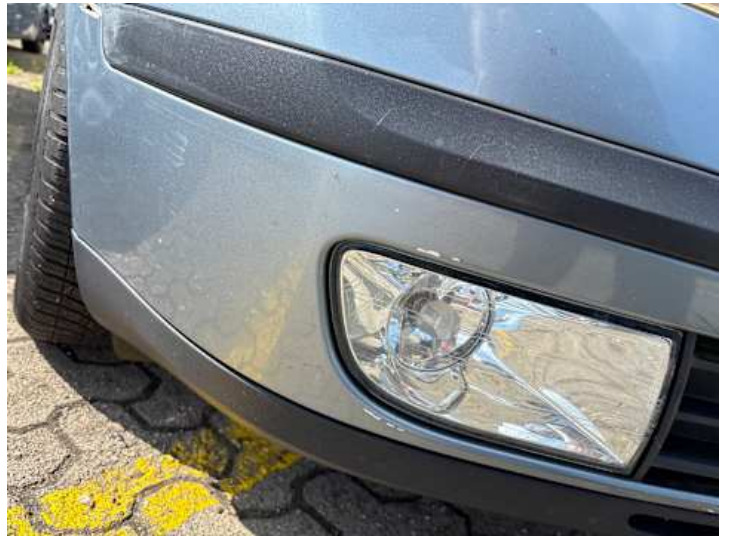
Stoßstange vorne (Kratzer)

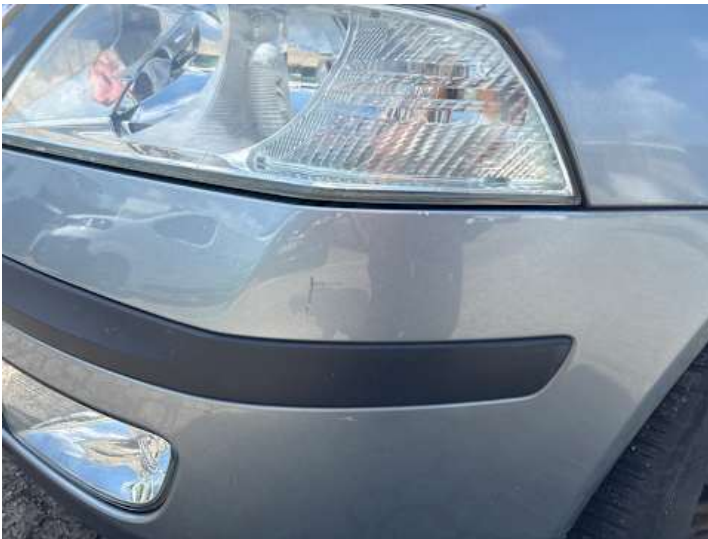
Stoßstange vorne (Kratzer)

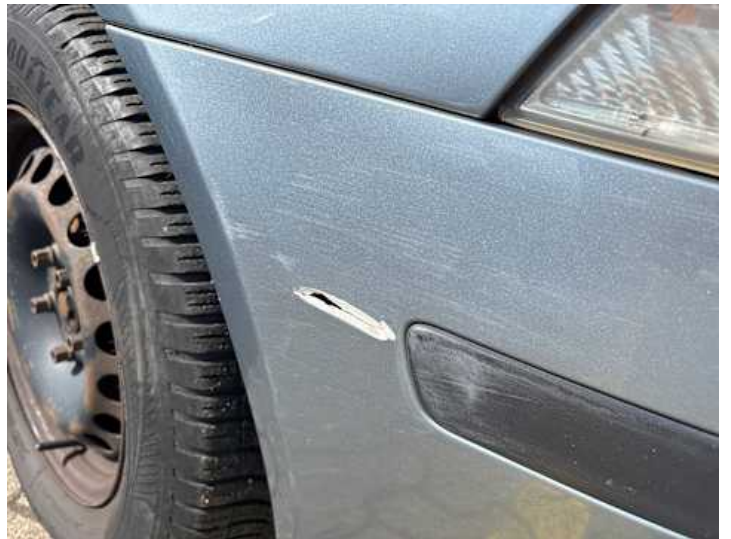
Stoßstange vorne (Riss/Bruch)

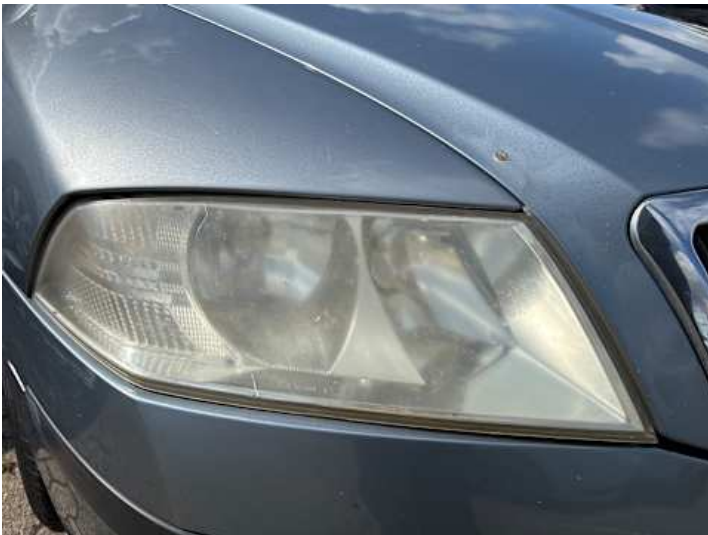
Scheinwerfer (rechts) (Blind)

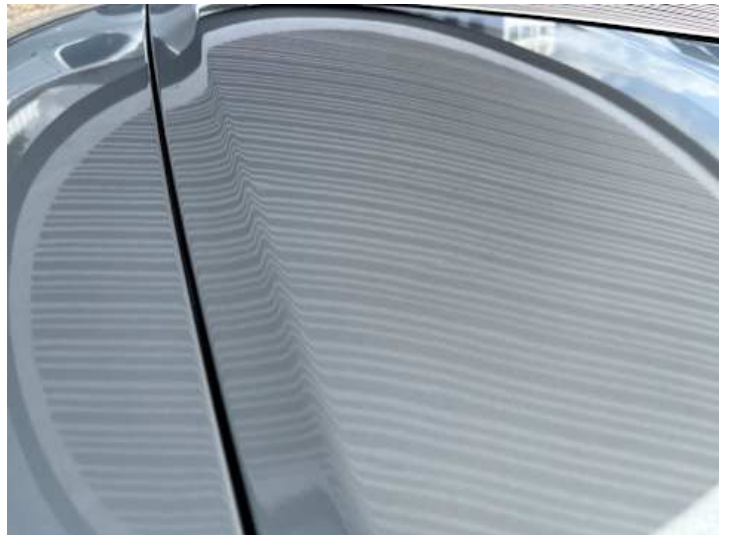
Motorhaube (Delle)

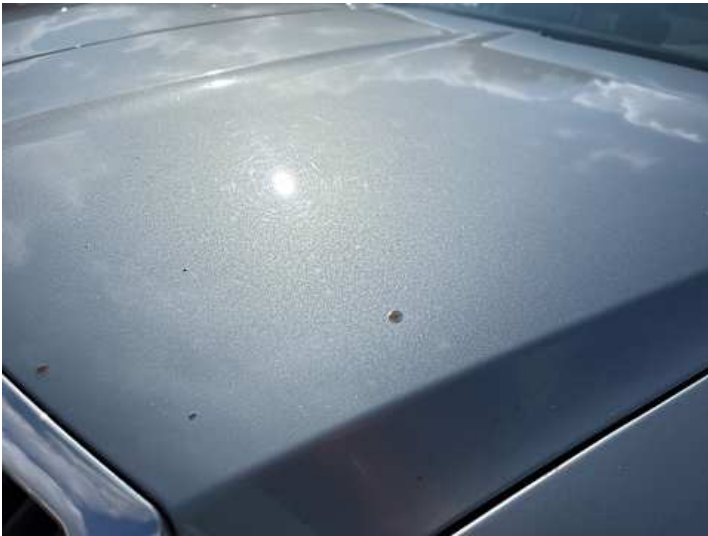
Motorhaube (Rost)

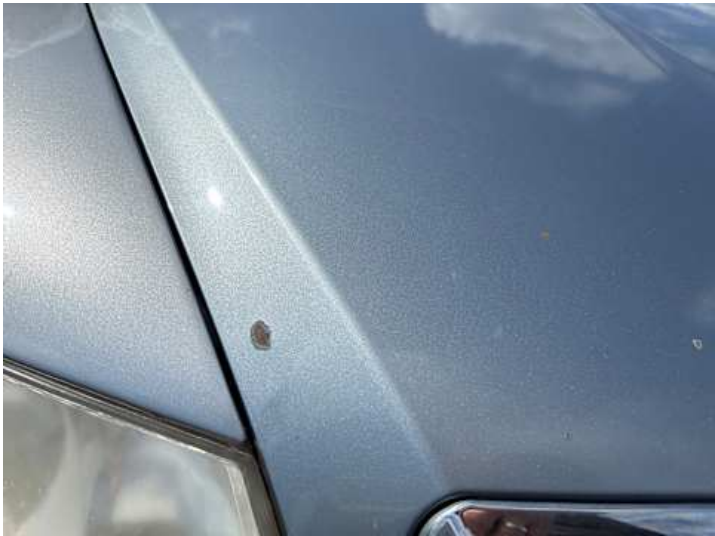
Motorhaube (Rost)

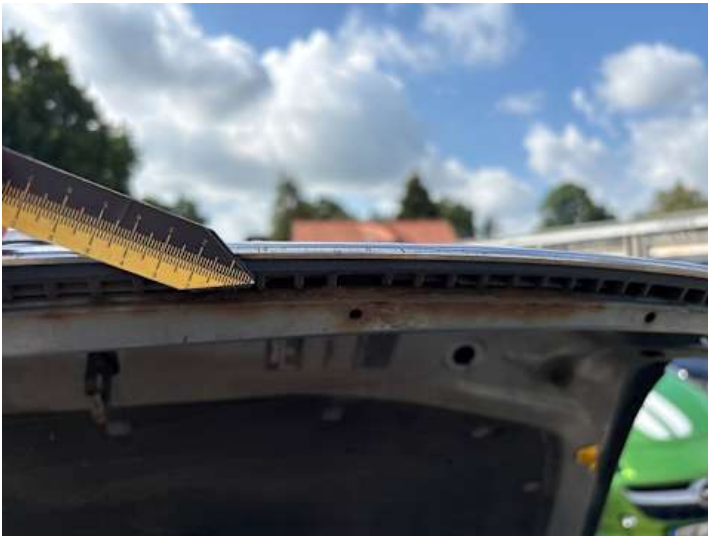
Motorhaube (Rost)

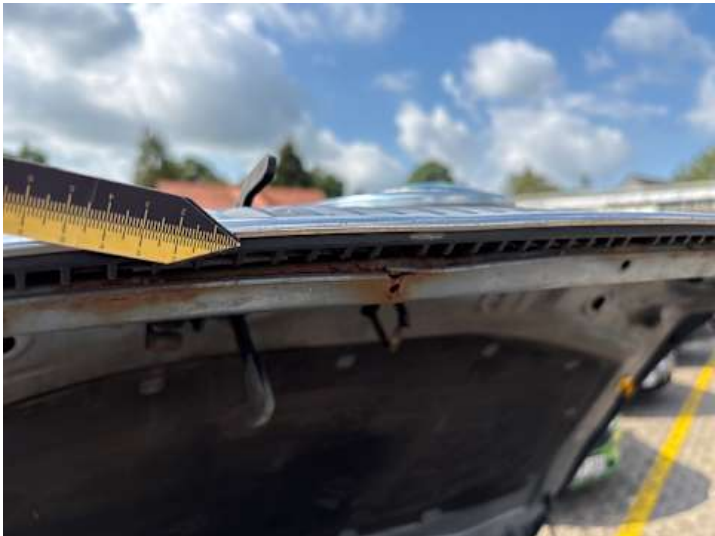
Motorhaube (Rost)

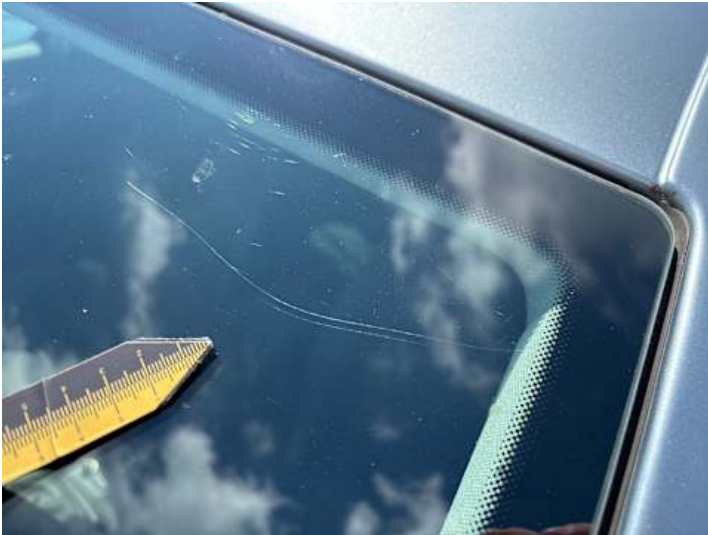
Windschutzscheibe (Kratzer)

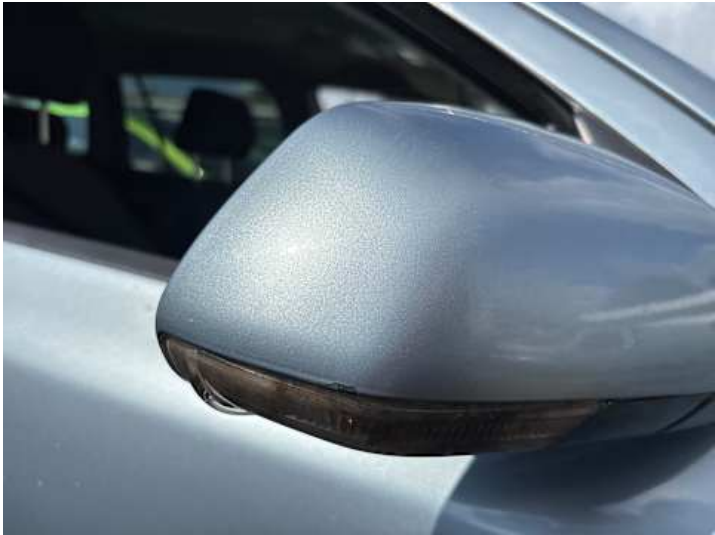
Beifahrertür (Riss/Bruch)

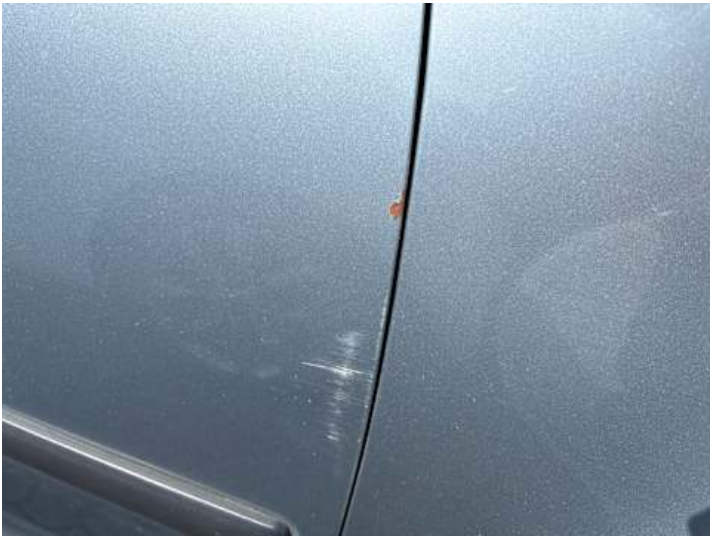
Beifahrertür (Kratzer)

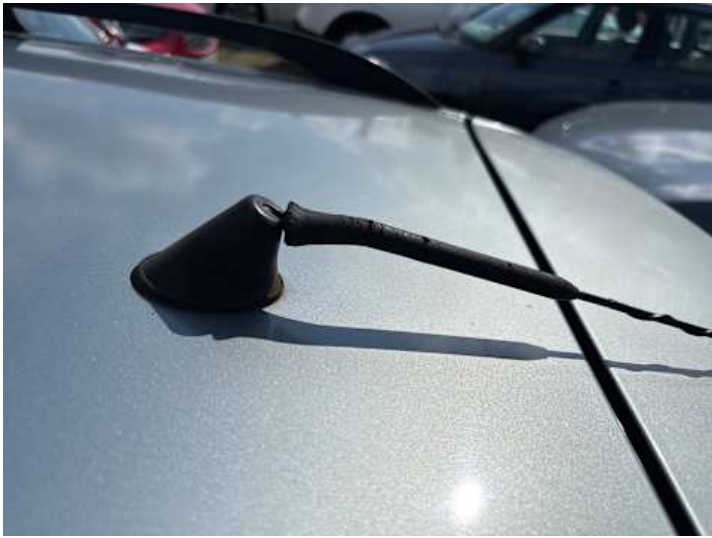
Dach (Riss/Bruch)

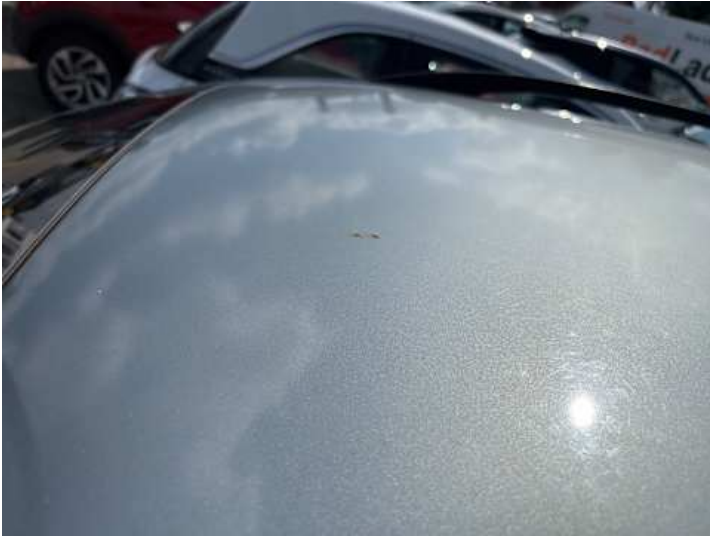
Dach (Rost)

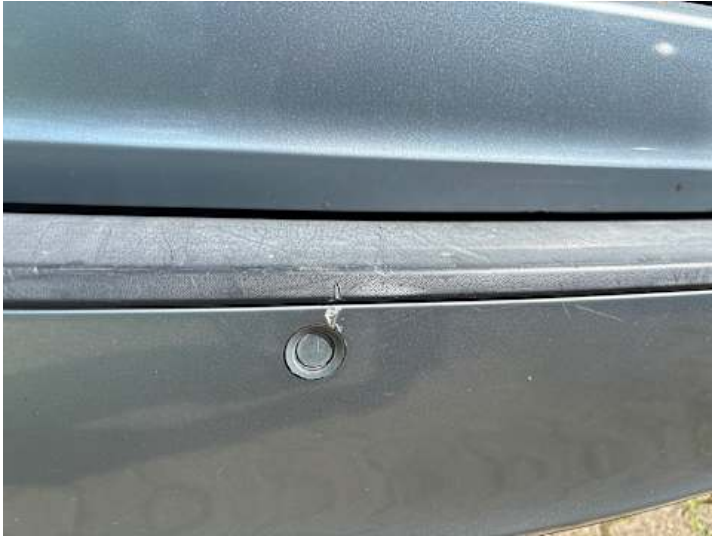
Stoßstange hinten (Kratzer)

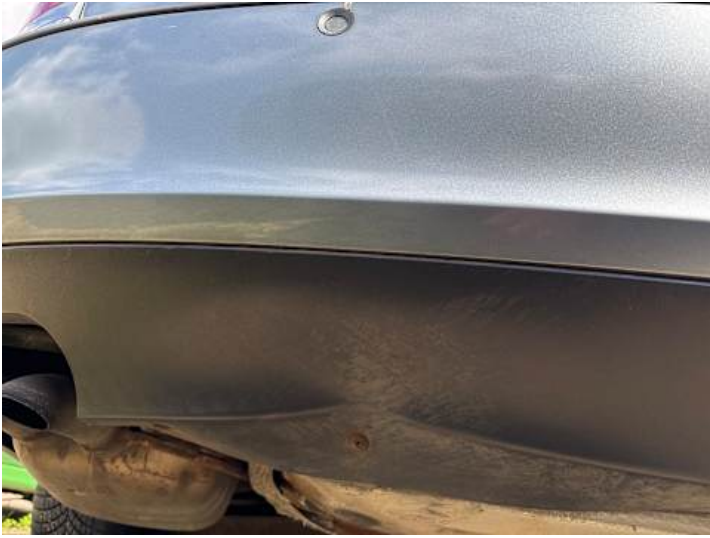
Stoßstange hinten (Verformung)

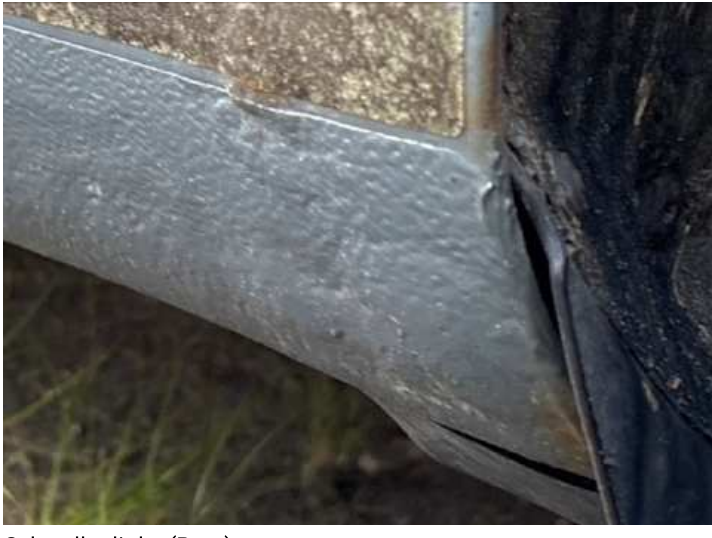
Schweller links (Rost)

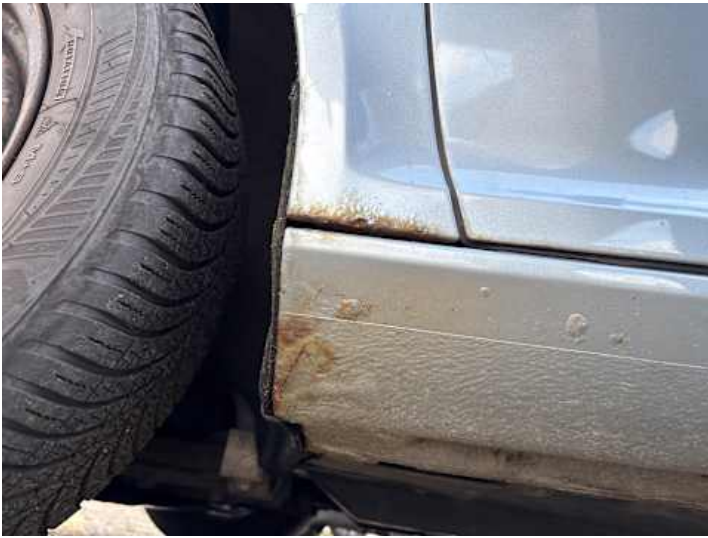
Schweller links (Rost)

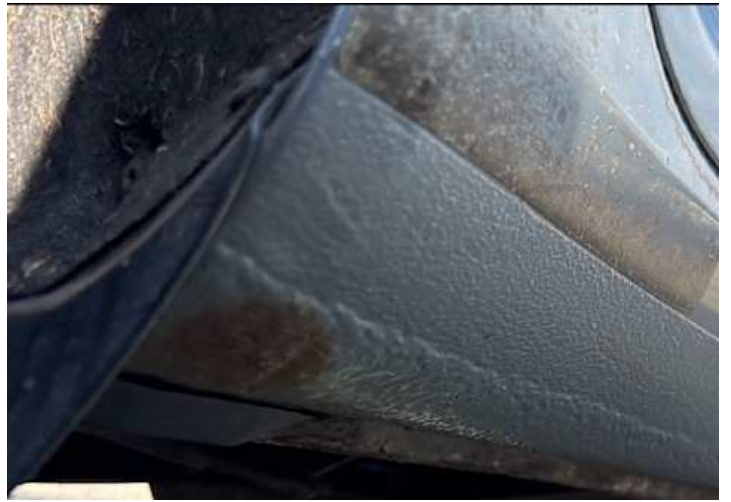
Schweller rechts (Rost)

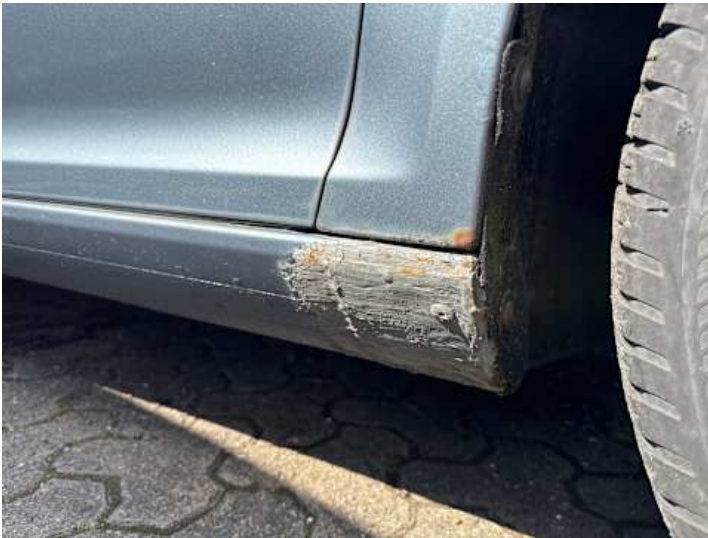
Schweller rechts (Unsachgemäß instand gesetzt)

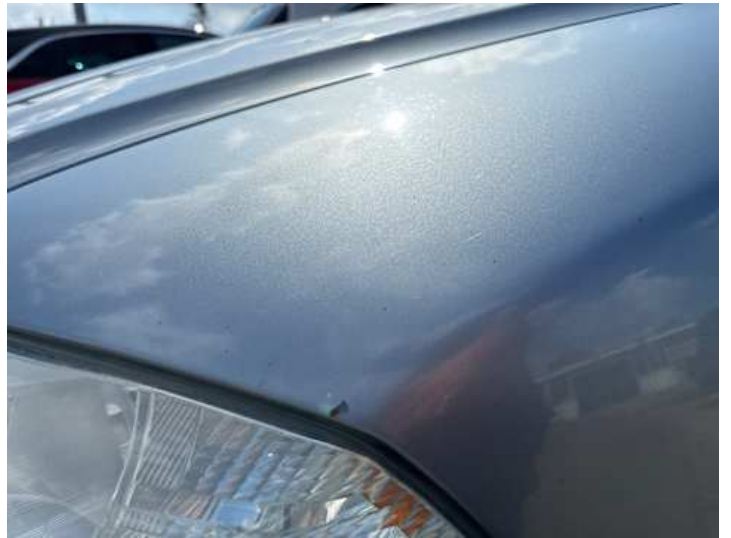
Kotflügel vorne links (Rost)

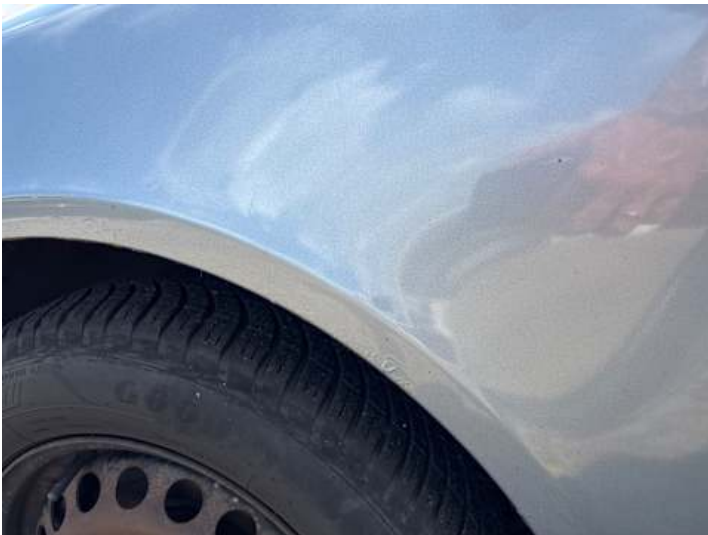
Kotflügel vorne links (Rost)

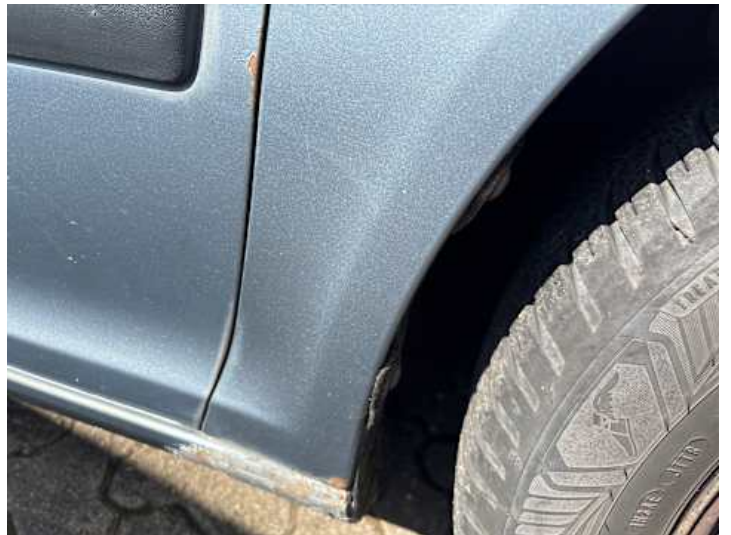
| Fahrzeugteil | Lackschichtdicke (in µm) | Fahrzeugteil | Lackschichtdicke (in µm) |
|---|---|---|---|
| Kotflügel vorne links | 90 | Kotflügel vorne rechts | 360 |

Kotflügel vorne rechts (Rost)

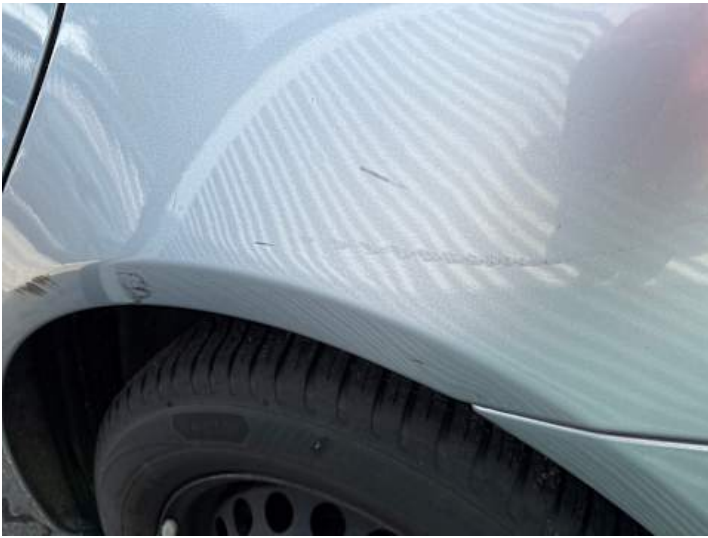
Seitenteil hinten links (Verformung)

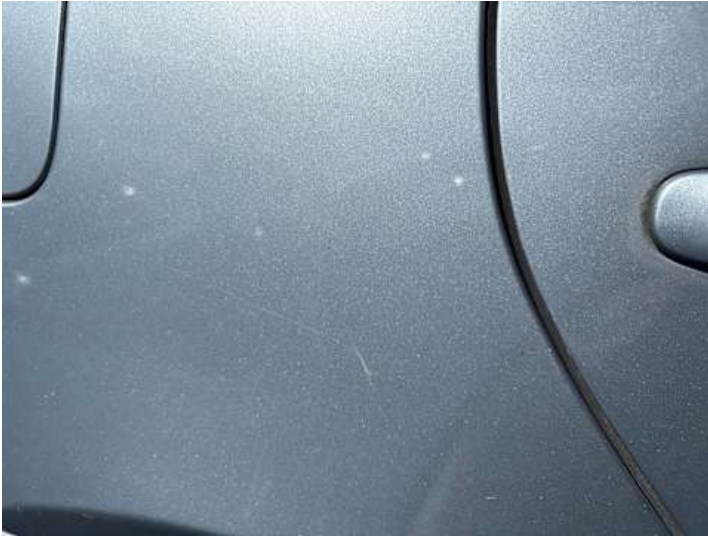
Seitenteil hinten rechts (Kratzer)

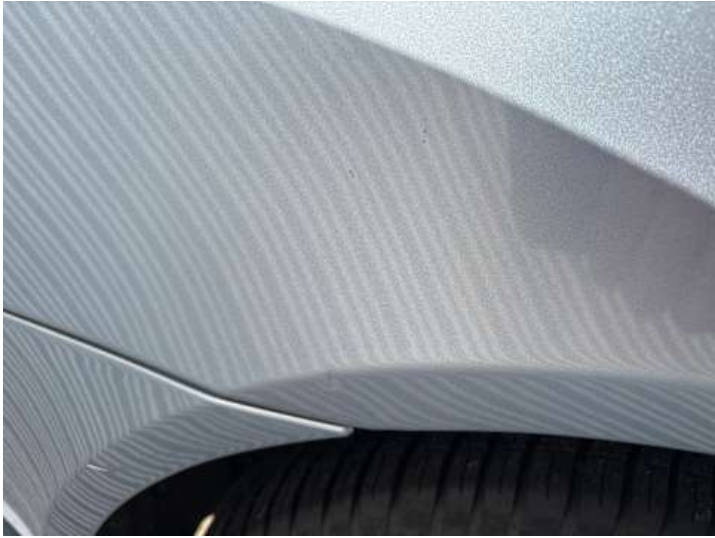
Seitenteil hinten rechts (Delle)

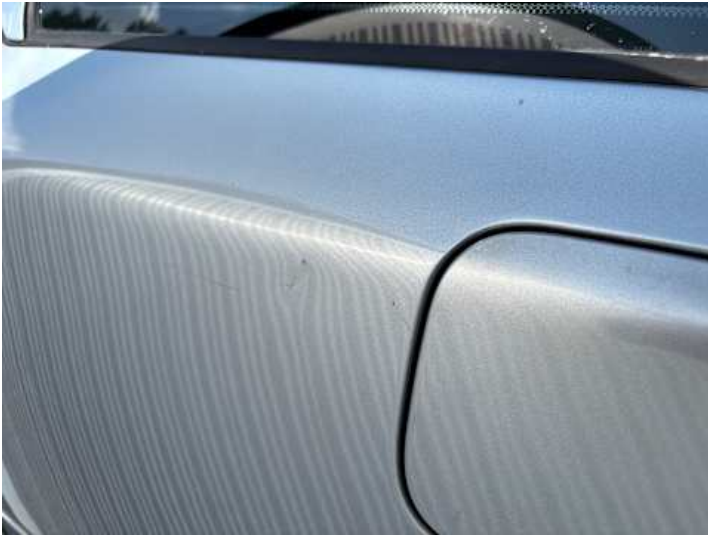
Seitenteil hinten rechts (Delle)

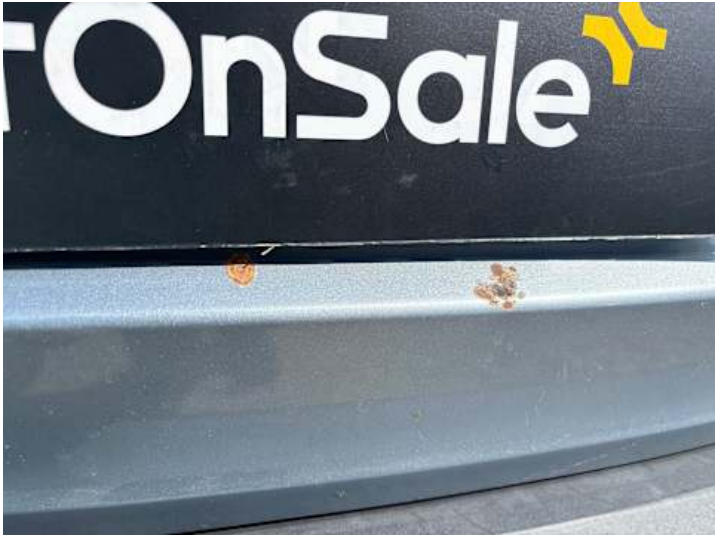
Heckklappe (Rost)

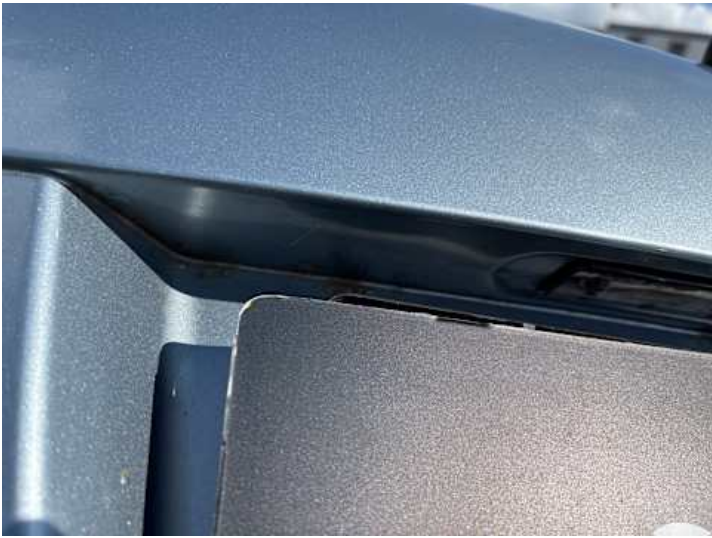
Heckklappe (Rost)

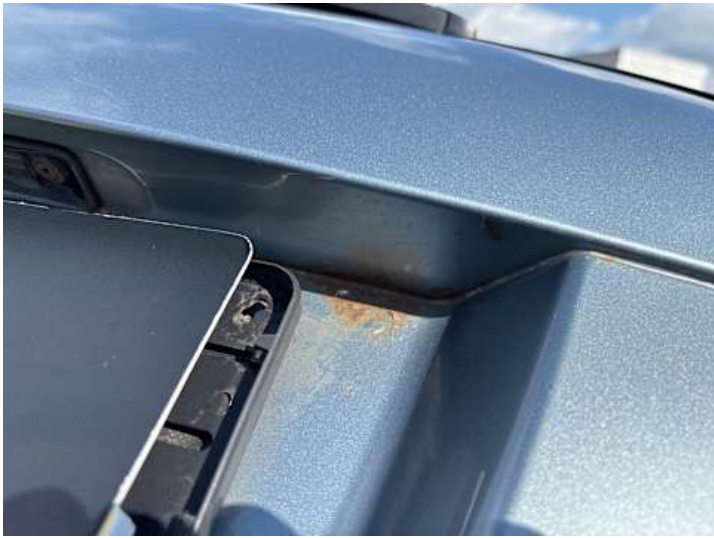
Heckklappe (Rost)

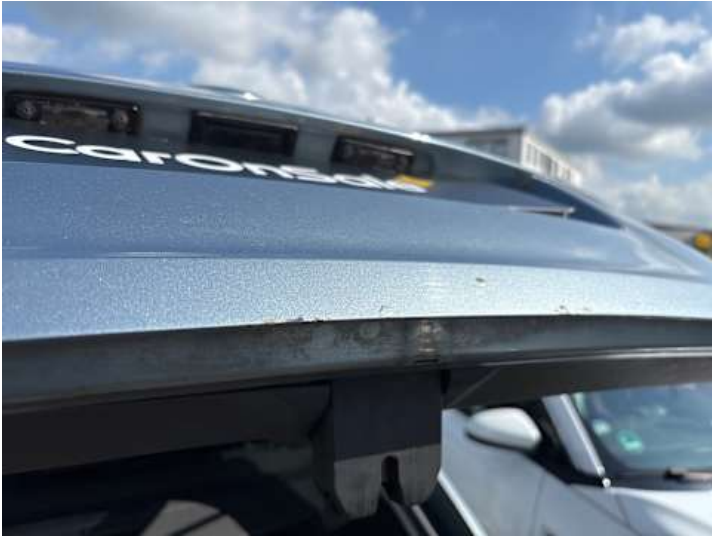
Heckklappe (Rost)

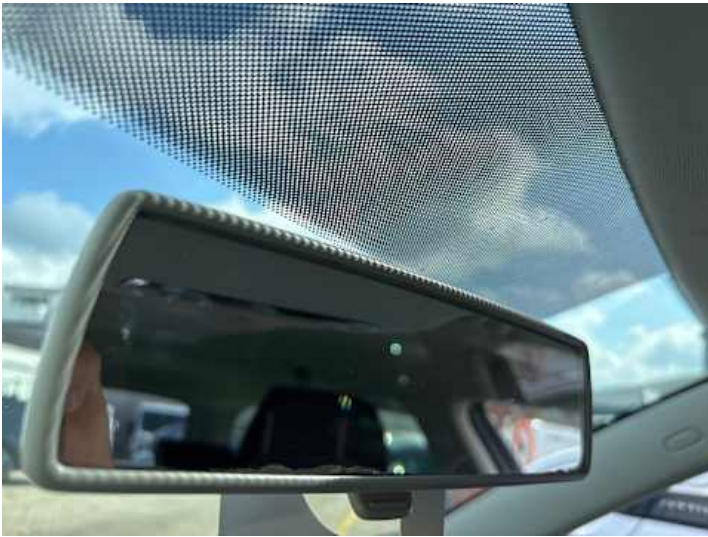
Innenraum (Diverse Schäden)

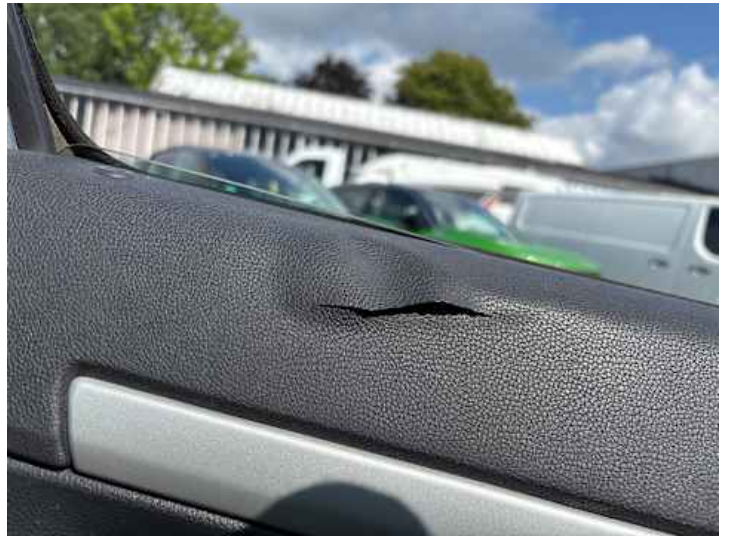
Innenraum (Riss/Bruch)

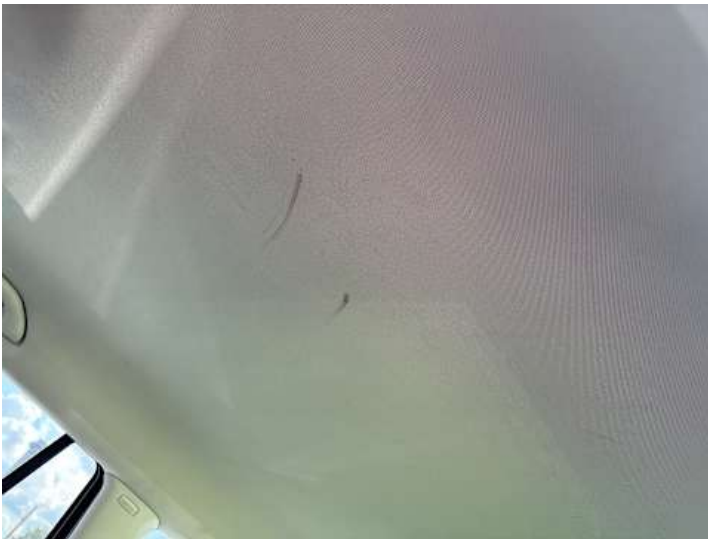
Innenraum (Verschmutzung)

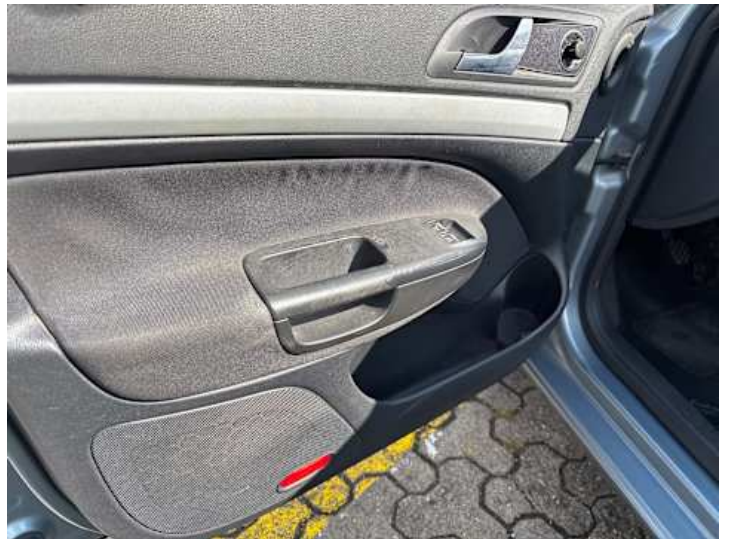
Innenraum (Verschmutzung)

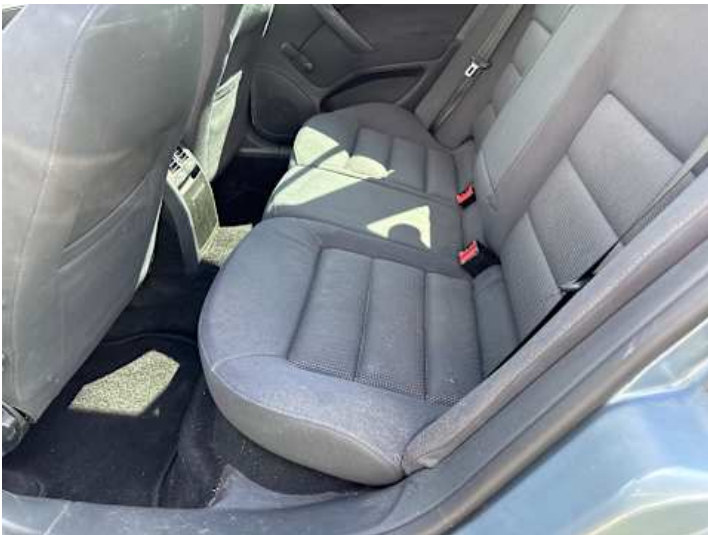
Innenraum (Verschmutzung)

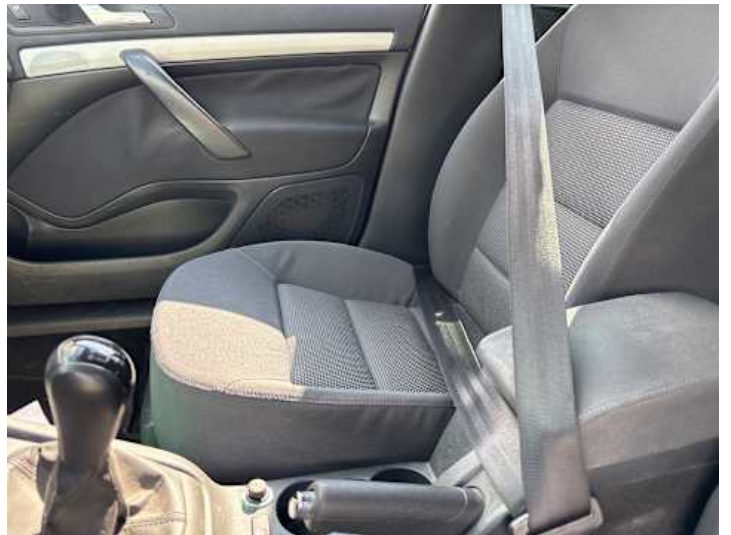
Innenraum (Verschmutzung)

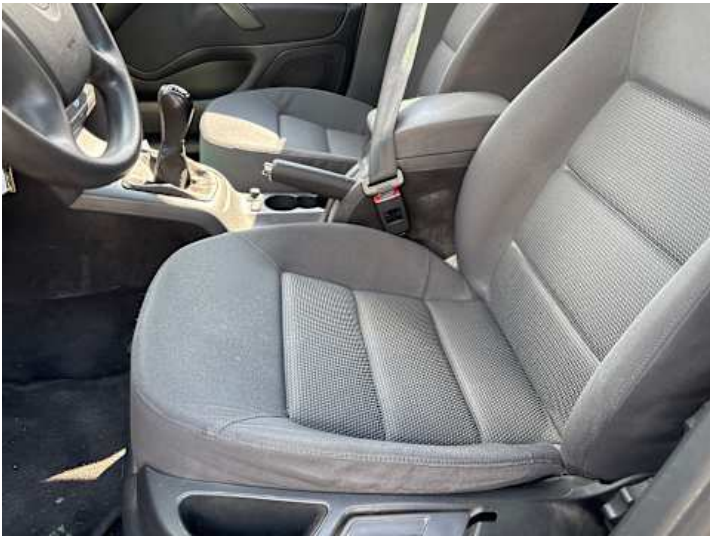
Innenraum (Verschmutzung)
