## Ford Fiesta Ambiente

EZ 06/2007 | Kleinwagen | Benzin | Schaltgetriebe | 150.113km  
Besteuerung: Differenzbesteuert (§25a UStG)  
Fahrzeugstandort: 16\*\*\*  
Fahrzeug aufgenommen am: 20.07.2026

# Hinweise zum Zustandsbericht

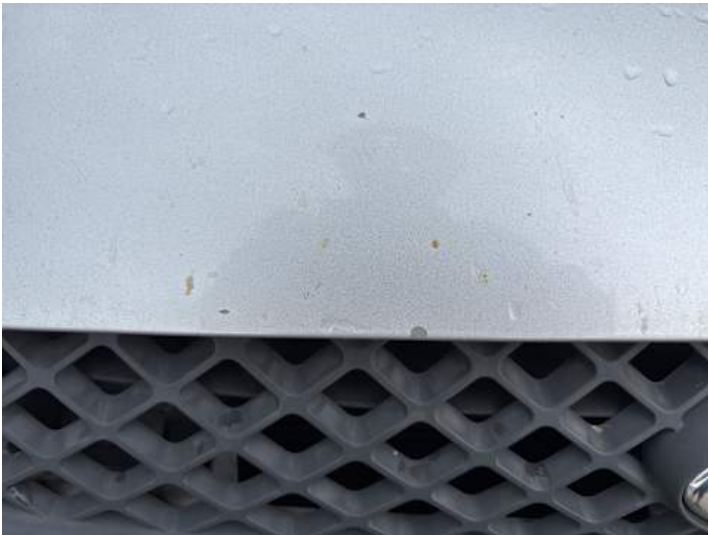
Motorhaube (Lackschaden)

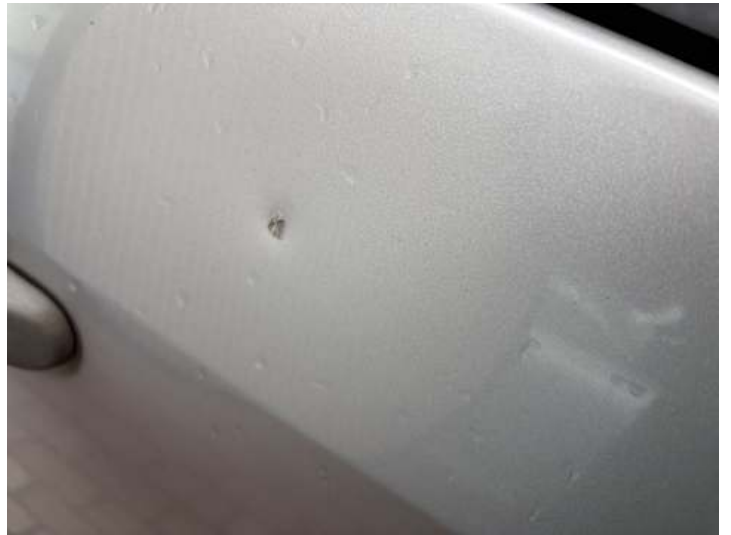
Beifahrertür (Delle, Kratzer)

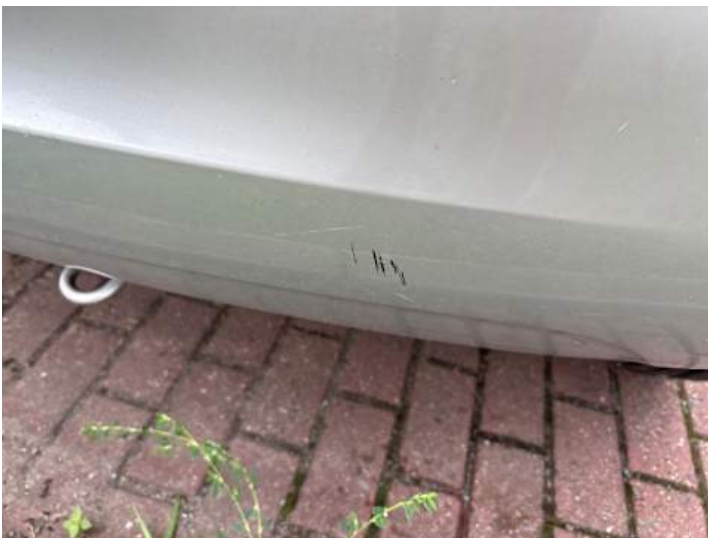
Stoßstange hinten (Kratzer)

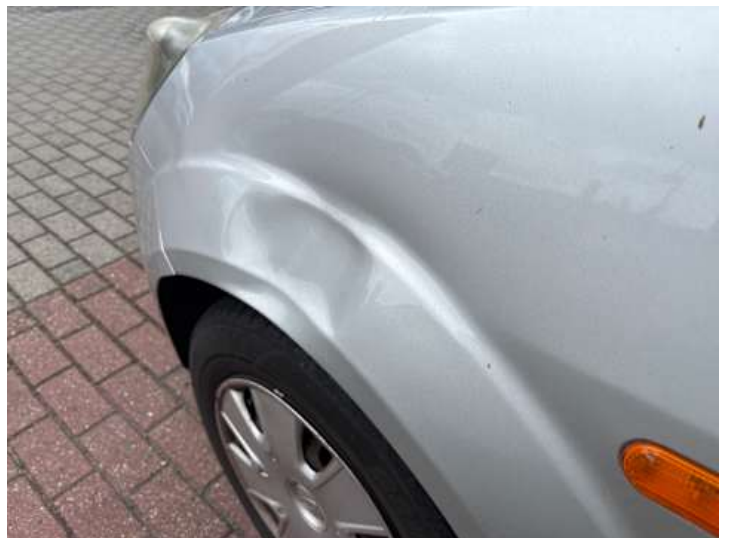
Kotflügel vorne links (Verformung)

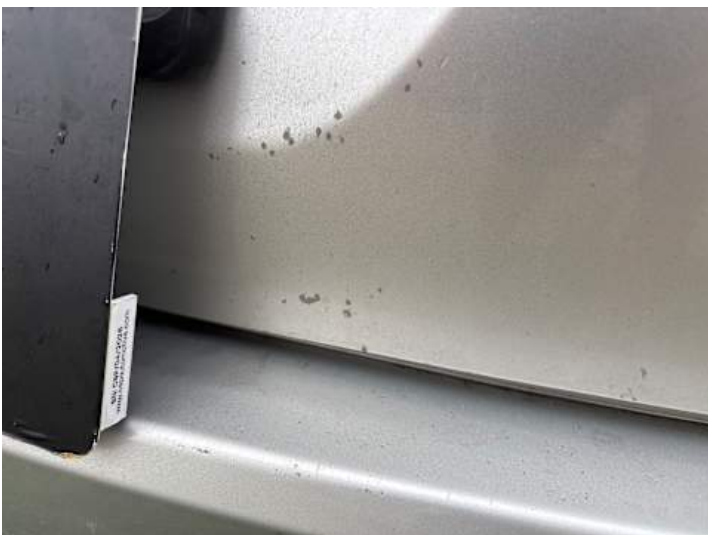
Heckklappe (Lackschaden)
