## Ford Fiesta Champions Edition

EZ 03/2012 | Kleinwagen | Benzin | Schaltgetriebe | 147.681km  
Besteuerung: Differenzbesteuert (§25a UStG)  
Fahrzeugstandort: 75\*\*\*  
Fahrzeug aufgenommen am: 28.07.2026

# Hinweise zum Zustandsbericht

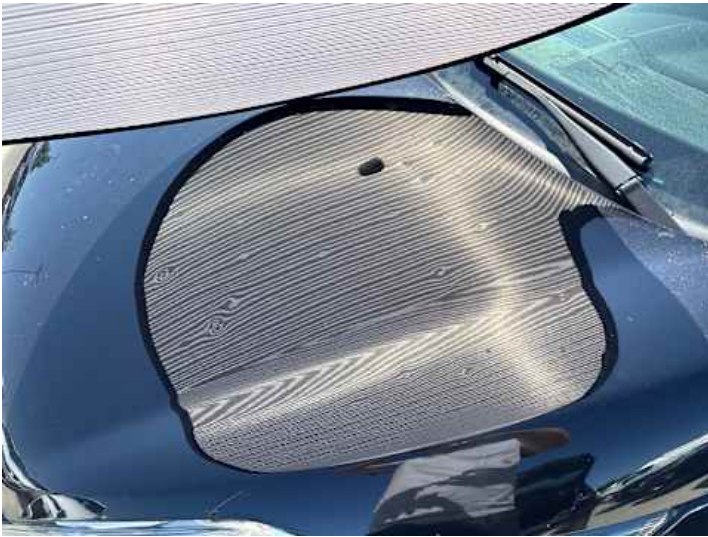
Motorhaube (Delle)

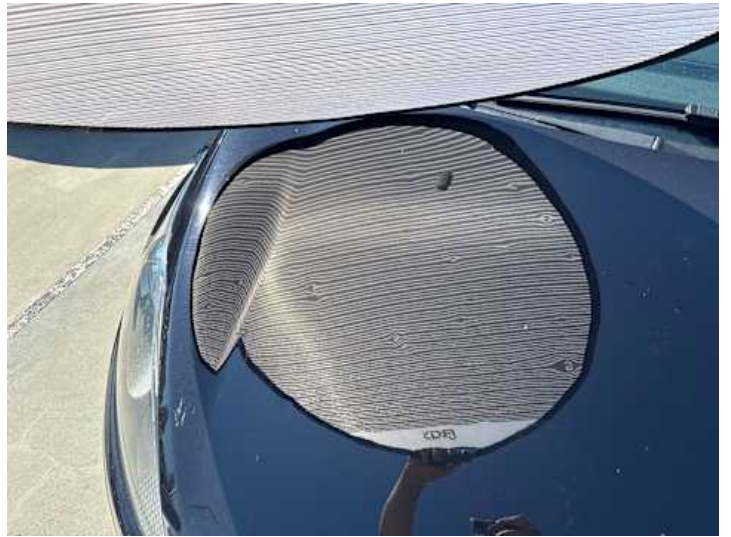
Motorhaube (Delle)

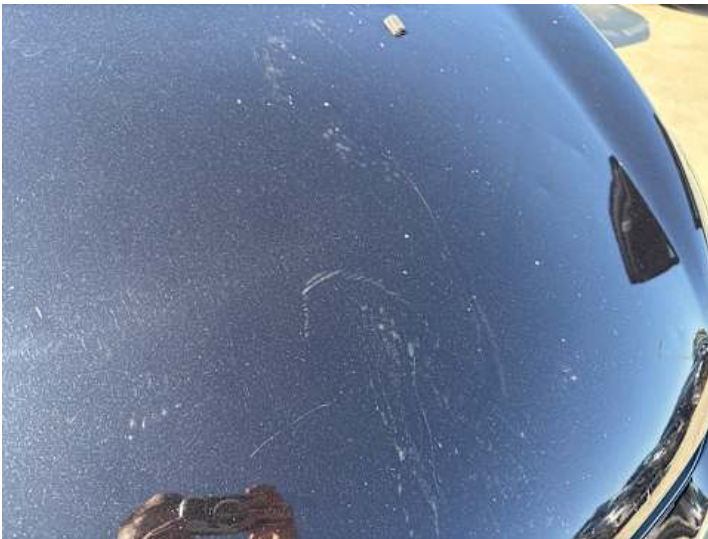
Motorhaube (Kratzer)

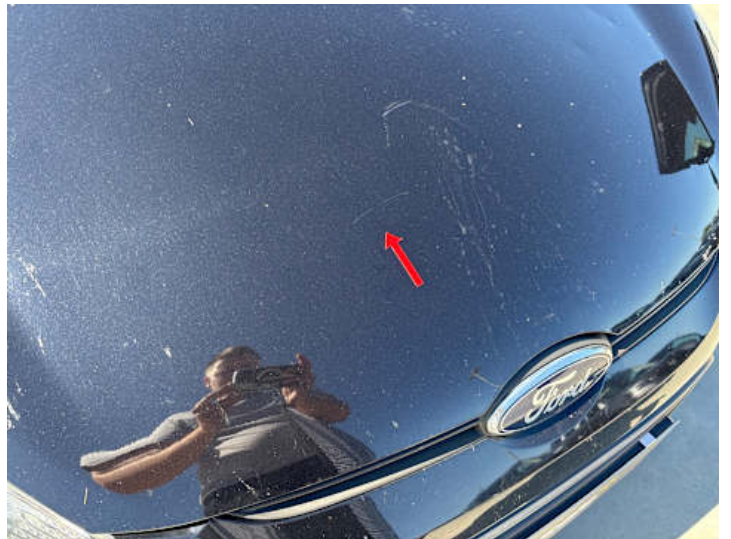
Motorhaube (Kratzer)

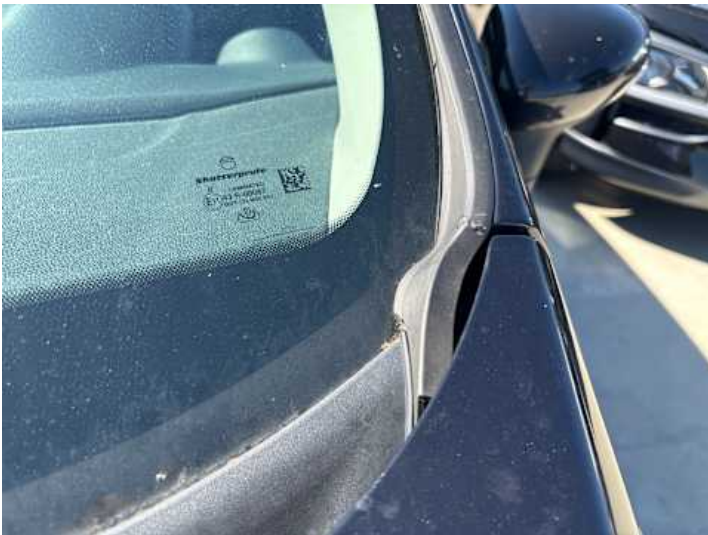
Windschutzscheibe (Anderer Schaden): Dichtung defekt

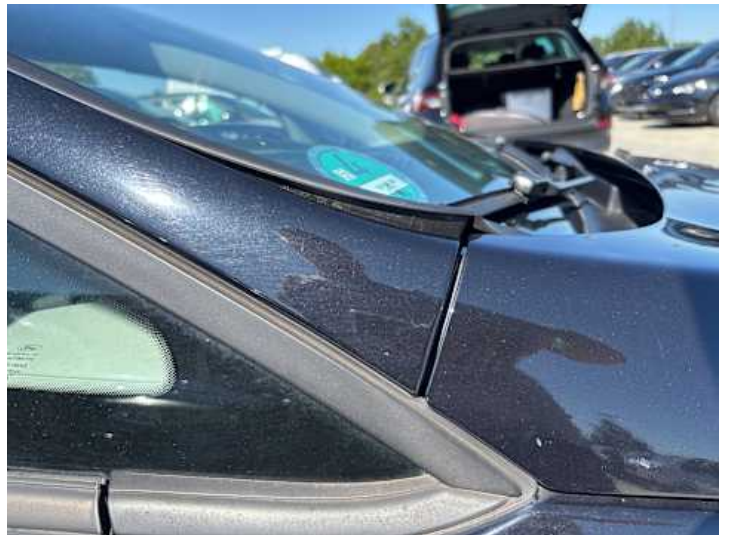
Windschutzscheibe (Anderer Schaden): Dichtung defekt

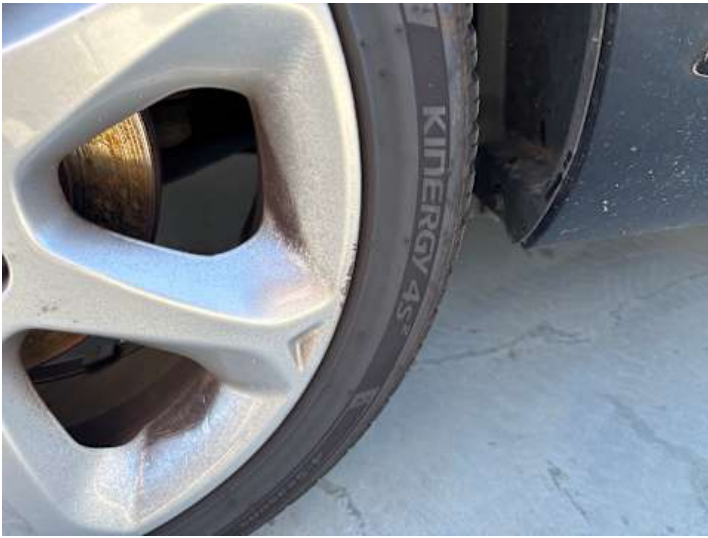
Rad (Kratzer)

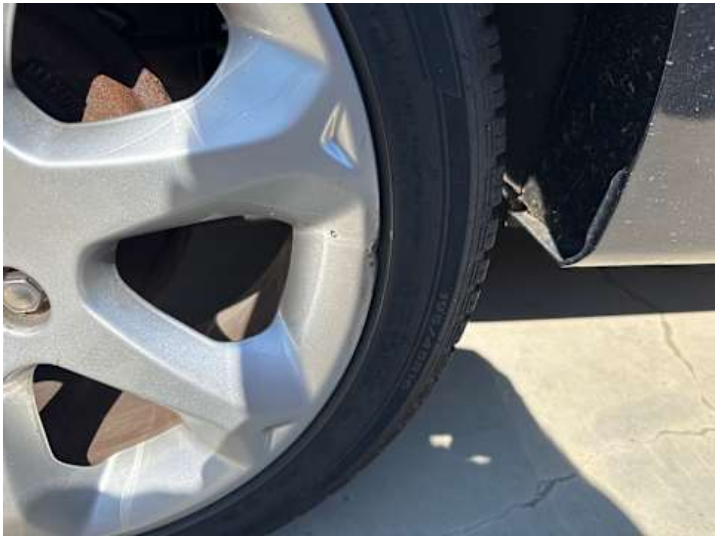
Rad (Kratzer)

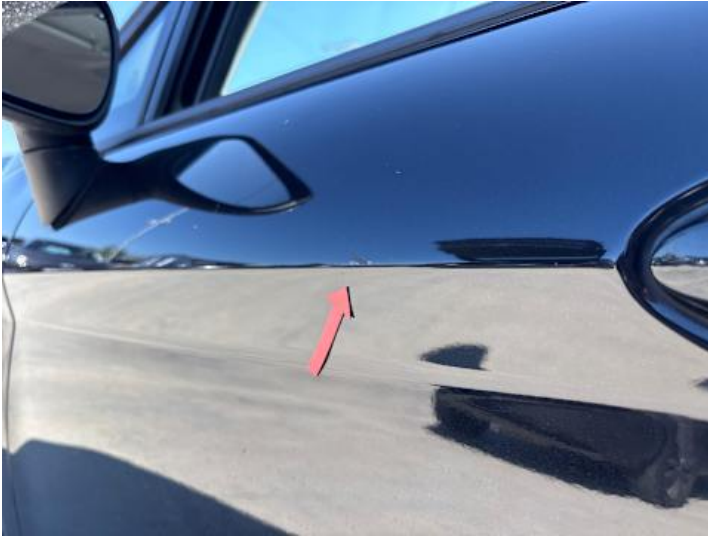
Fahrtür (Kratzer, Delle)

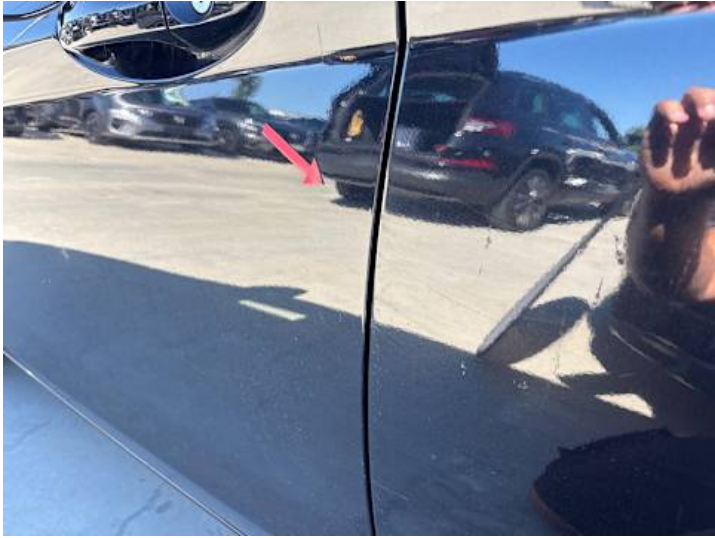
Fahrtür (Kratzer, Delle)

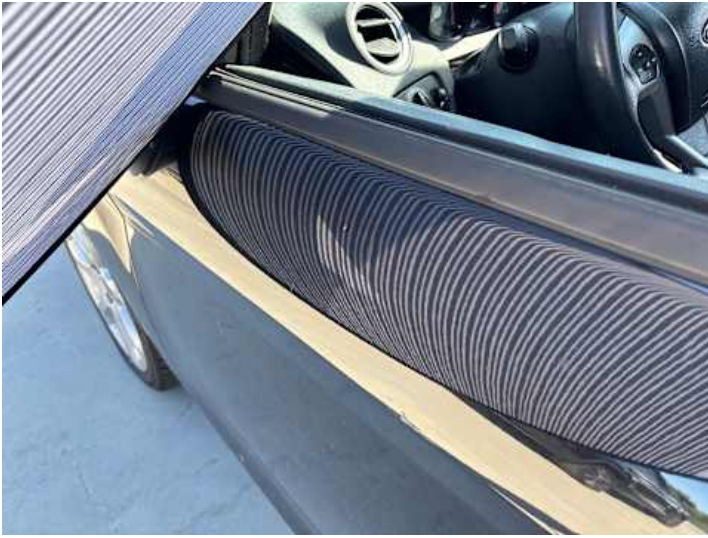
Fahrtür (Delle)

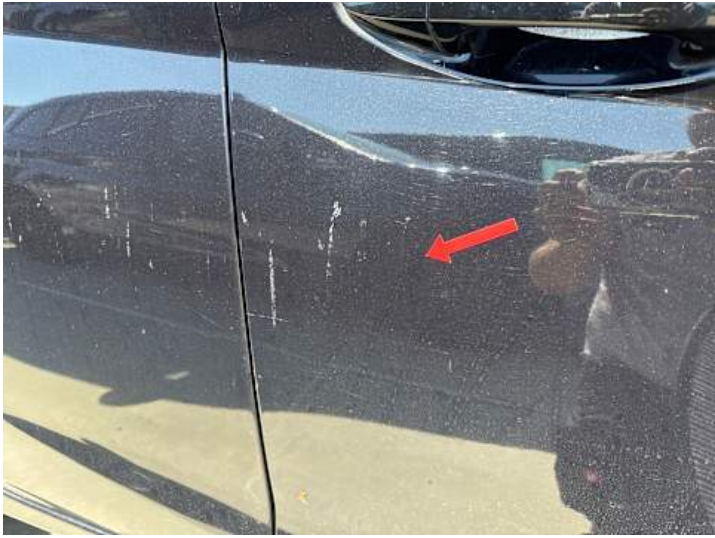
Beifahrtür (Kratzer)

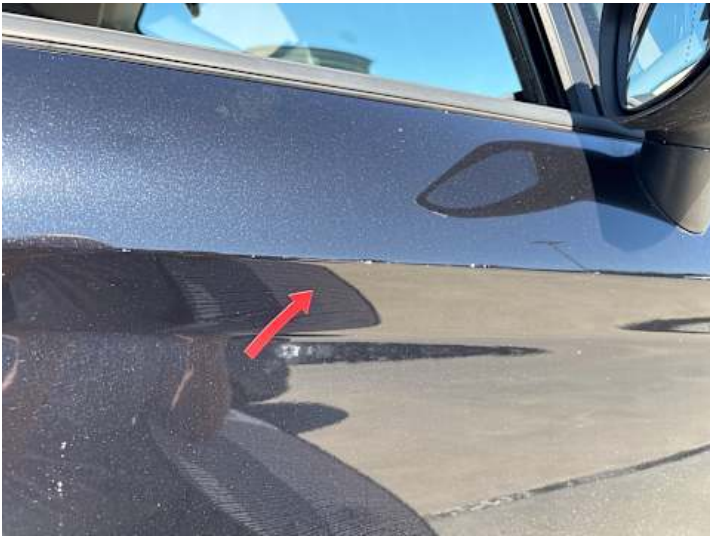
Beifahrertür (Kratzer)

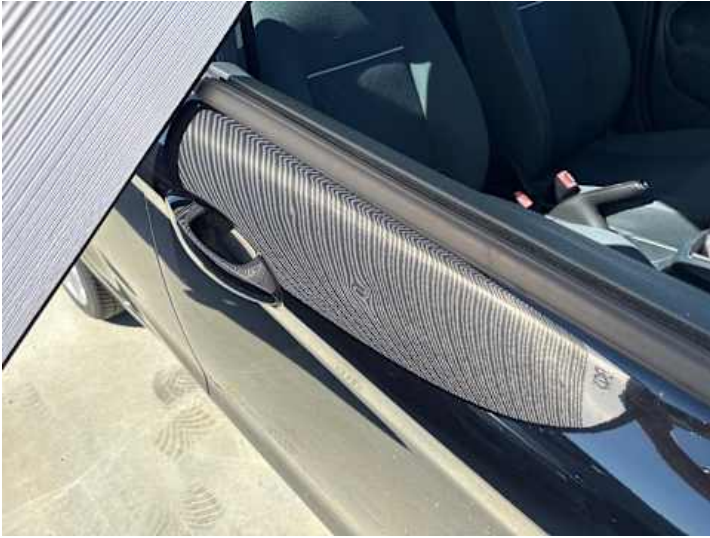
Beifahrertür (Delle)

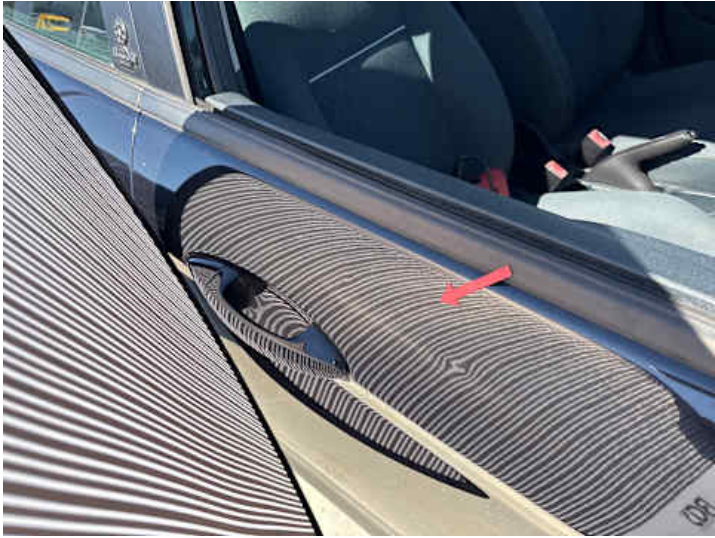
Beifahrertür (Delle)

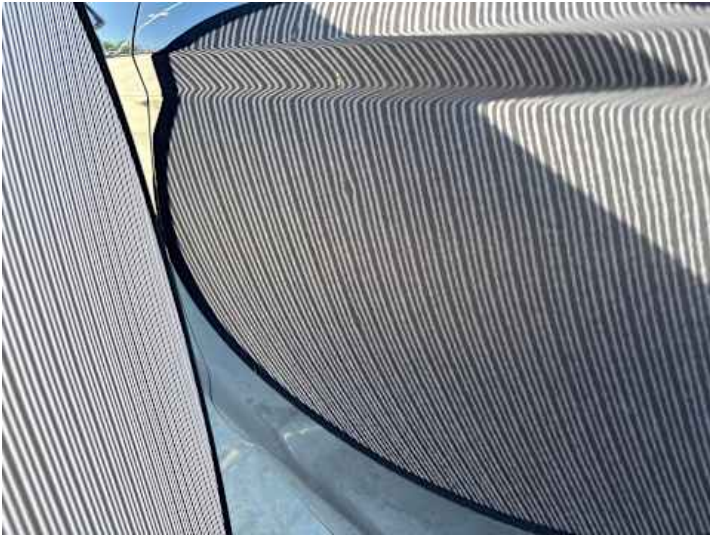
Türe hinten links (Delle)

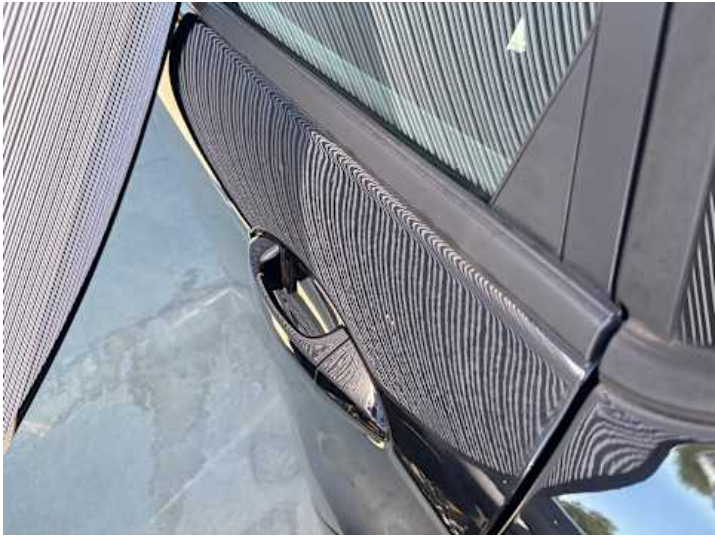
Türe hinten links (Delle)

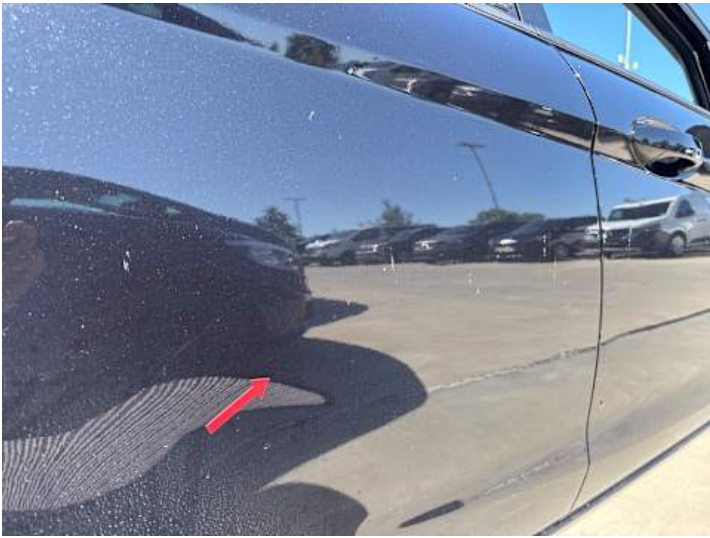
Türe hinten rechts (Kratzer)

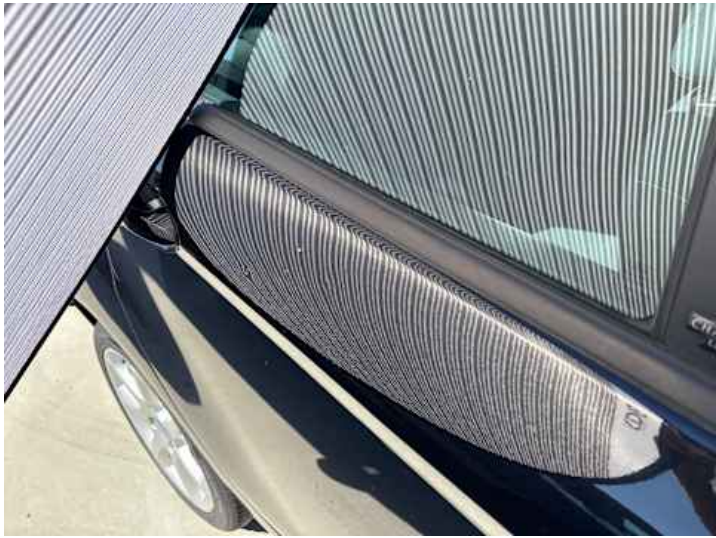
Türe hinten rechts (Delle)

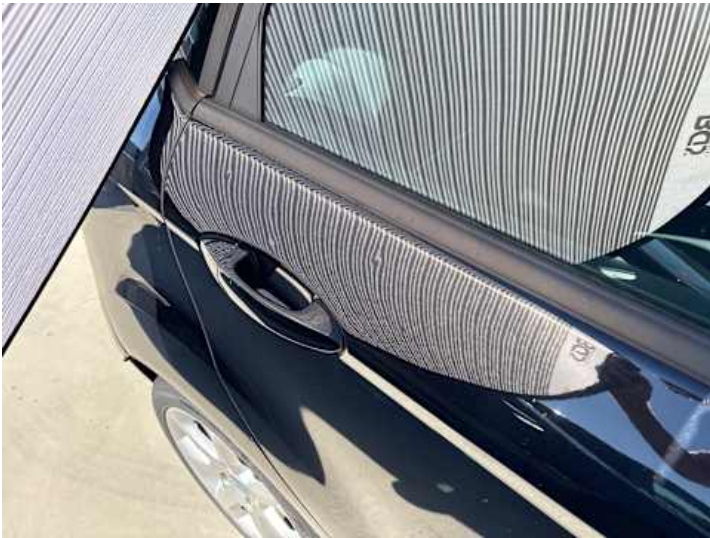
Türe hinten rechts (Delle)

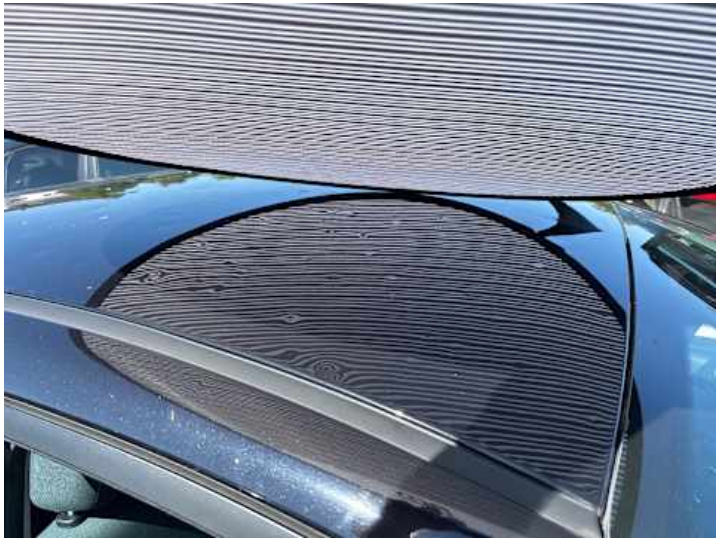
Dach (Delle)

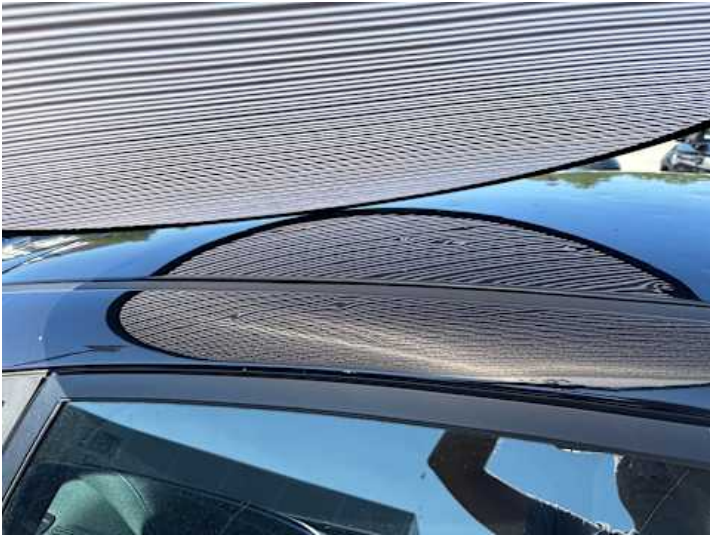
Dach (Delle)

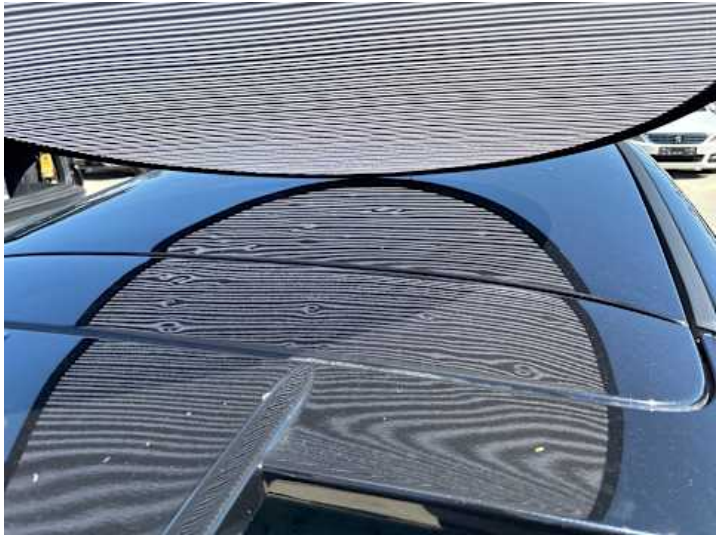
Dach (Delle)

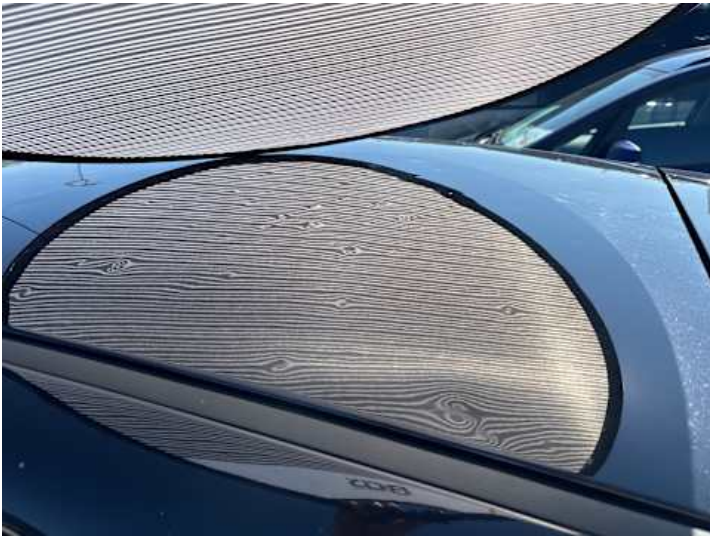
Dach (Delle)

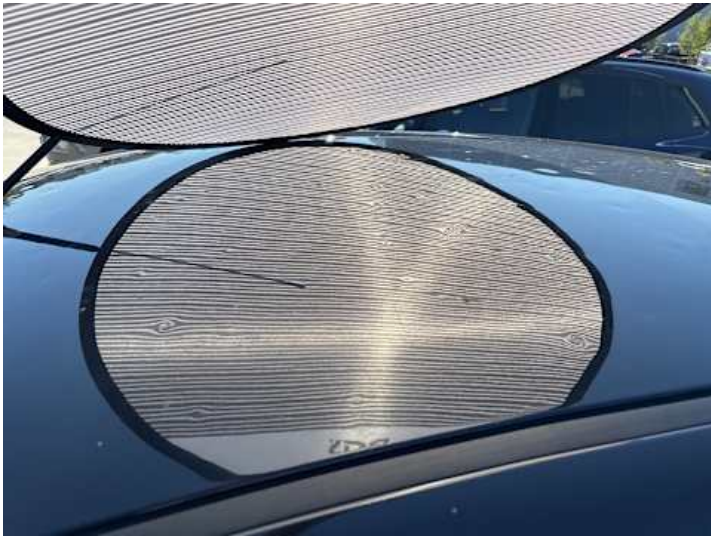
Dach (Delle)

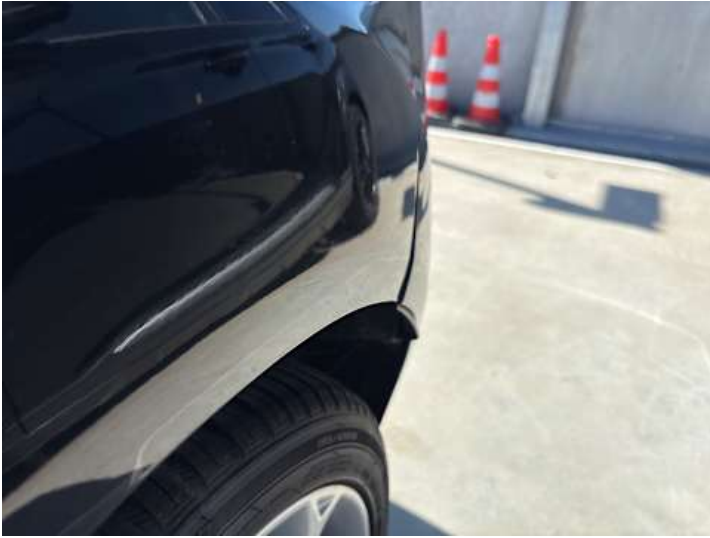
Stoßstange hinten (Spaltmaße ungenau)

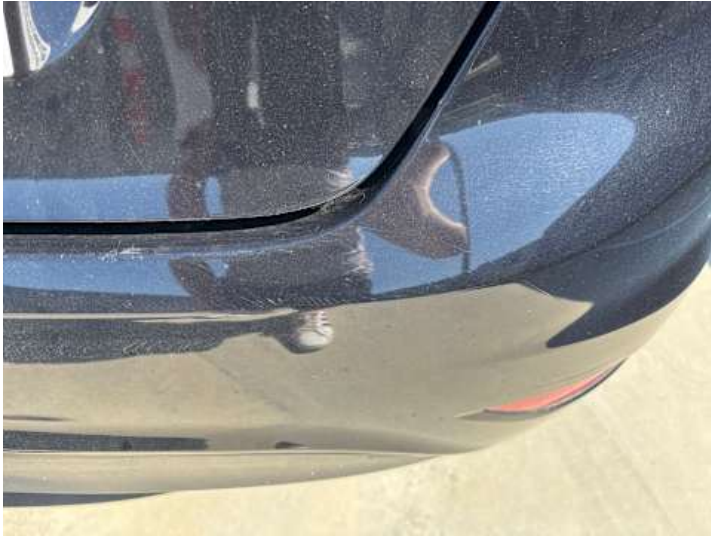
Stoßstange hinten (Verformung)

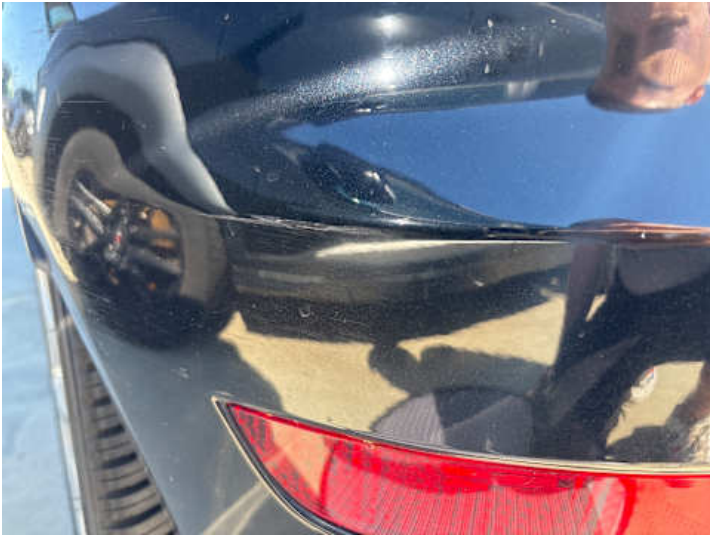
Stoßstange hinten (Kratzer, Delle)

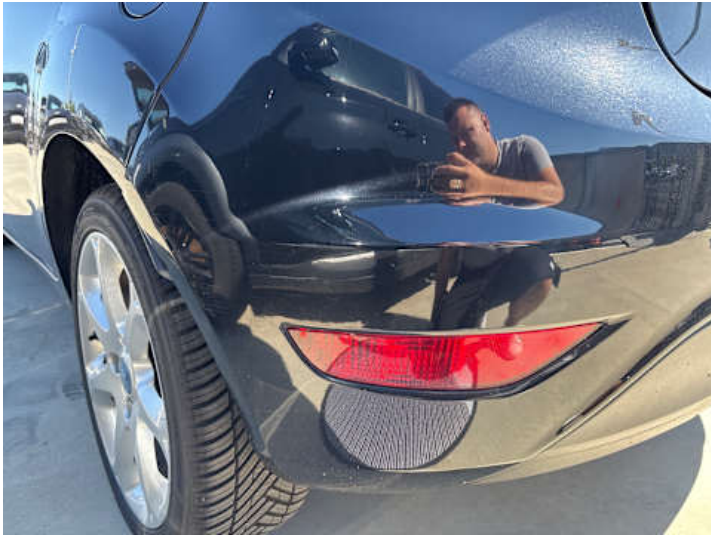
Stoßstange hinten (Kratzer, Delle)

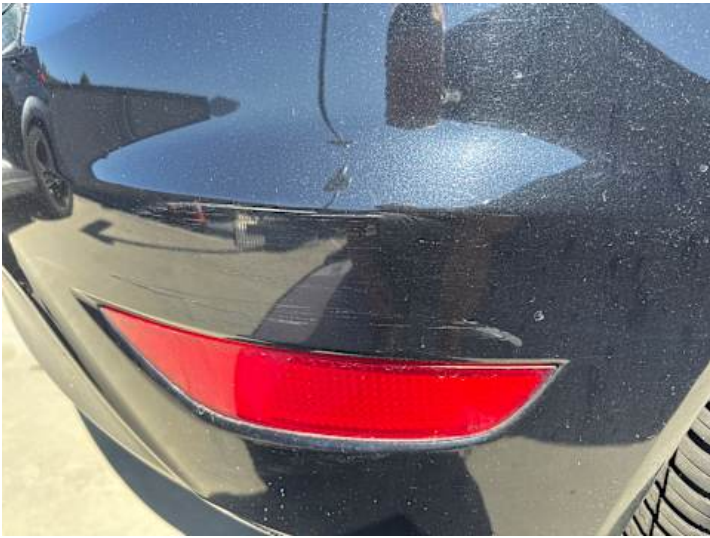
Stoßstange hinten (Kratzer, Delle)

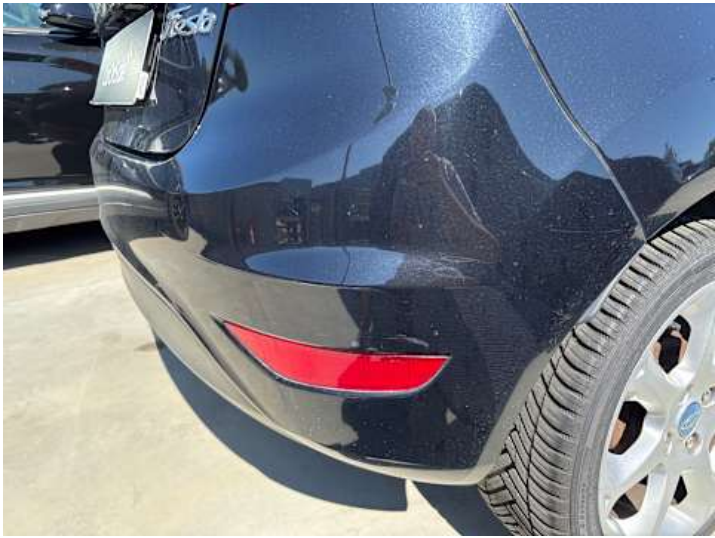
Stoßstange hinten (Kratzer, Delle)

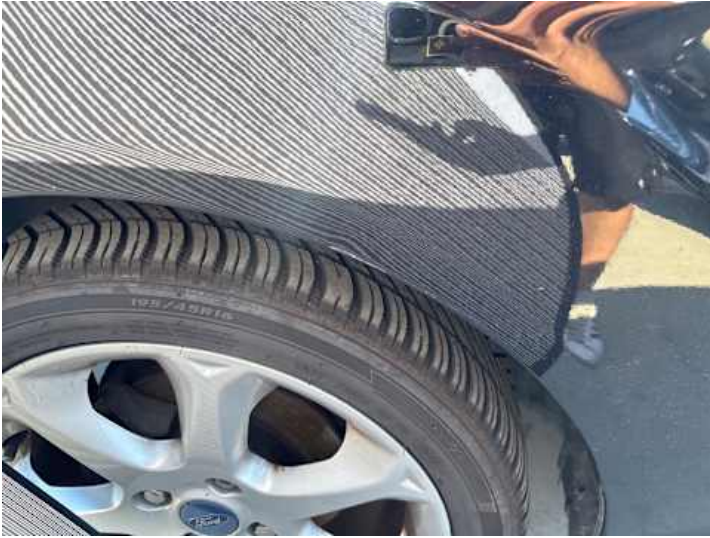
Kotflügel vorne links (Delle)

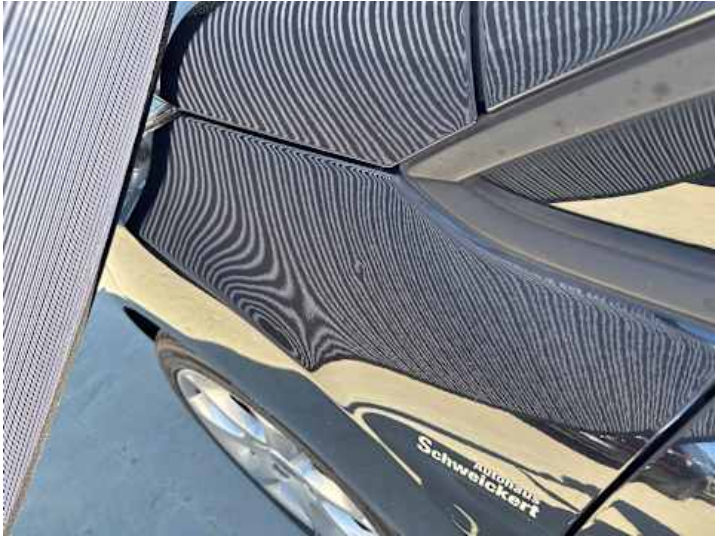
Kotflügel vorne links (Delle)

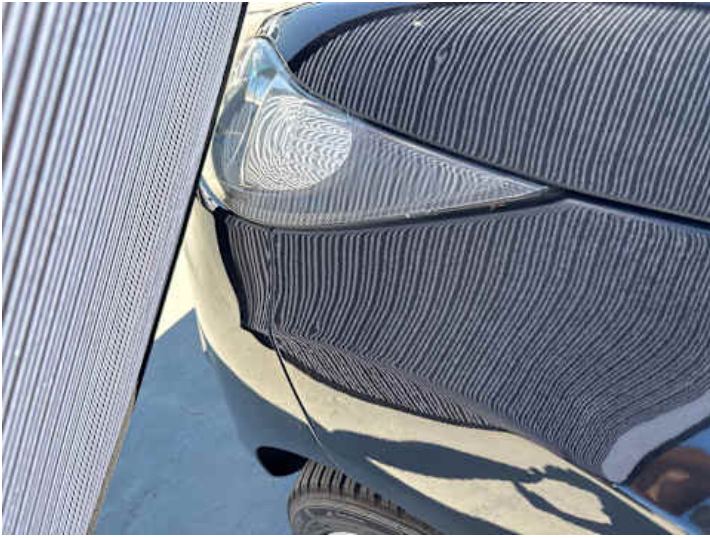
Kotflügel vorne links (Delle)

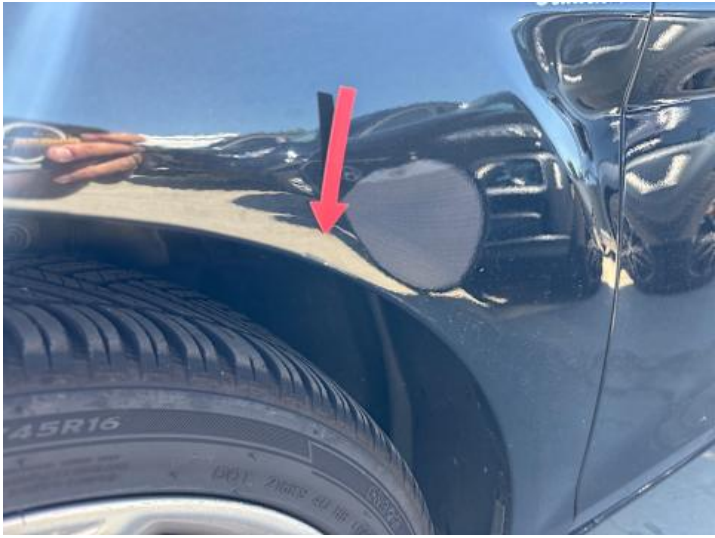
Kotflügel vorne links (Kratzer)

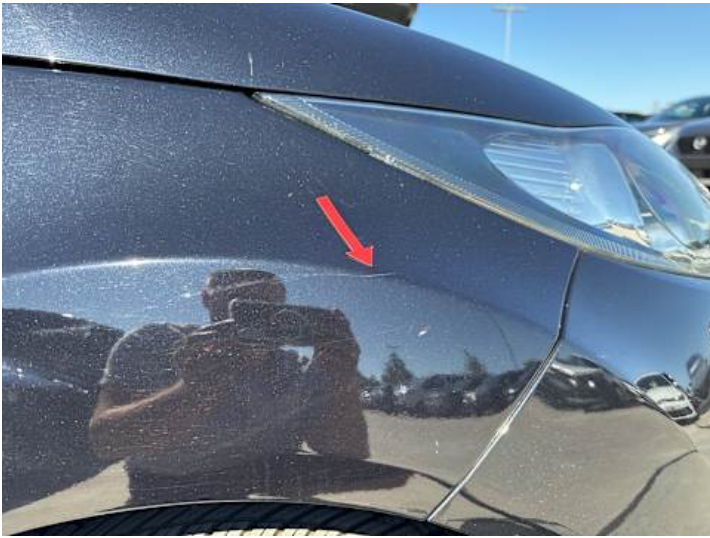
Kotflügel vorne rechts (Kratzer)

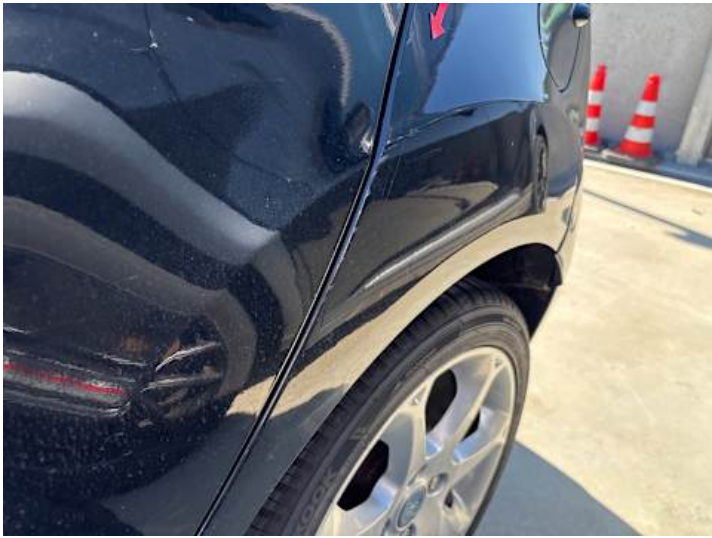
Seitenteil hinten links (Kratzer)

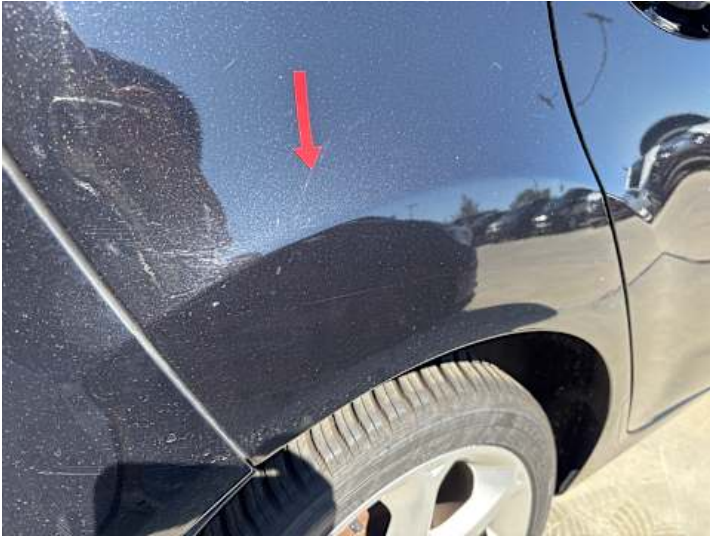
Seitenteil hinten rechts (Kratzer)

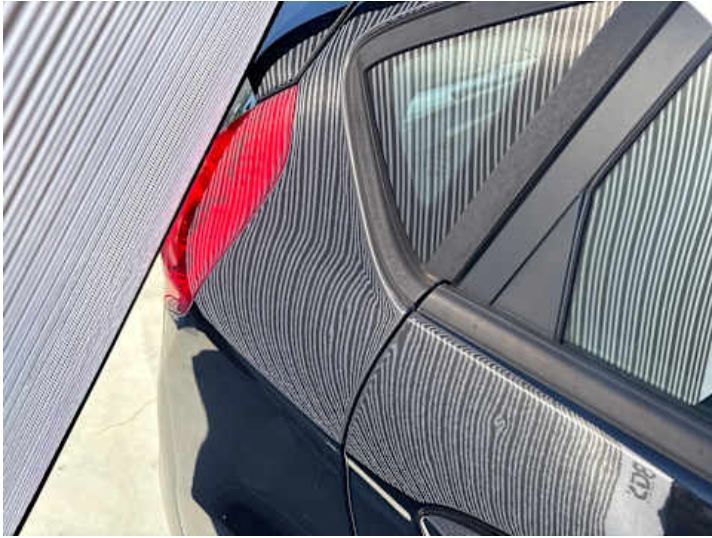
Seitenteil hinten rechts (Delle)

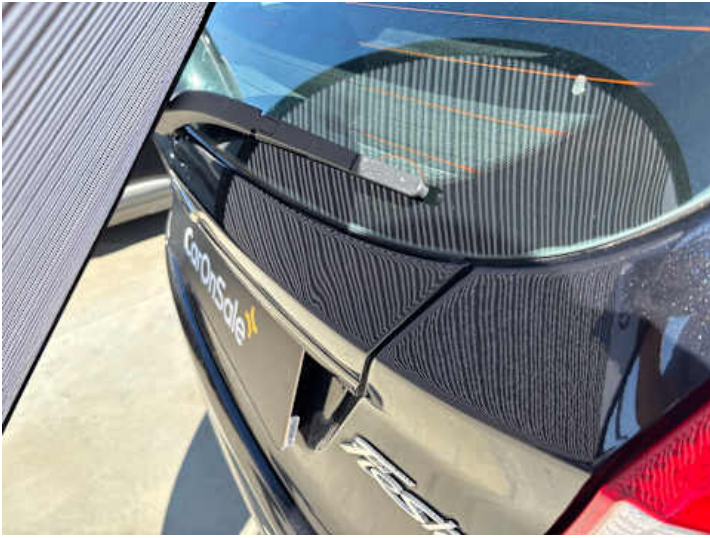
Heckklappe (Delle)

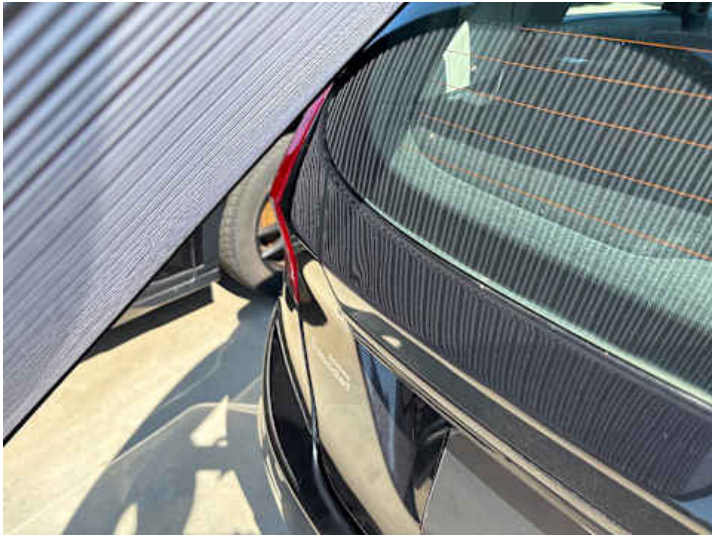
Heckklappe (Delle)

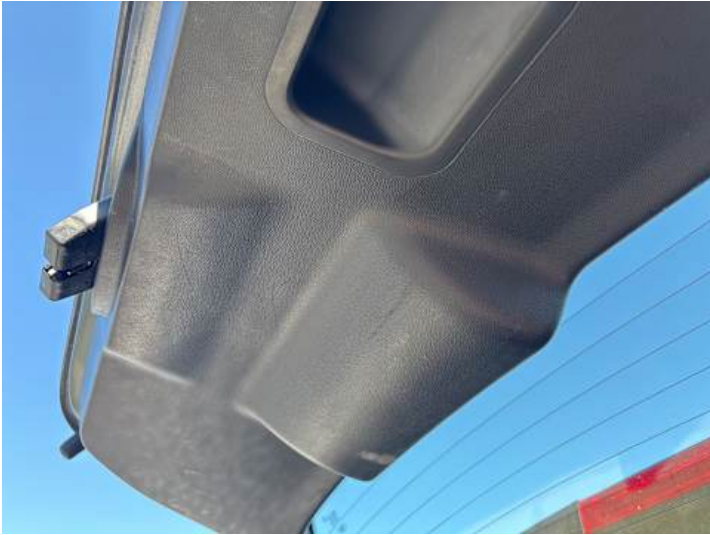
Innenraum (Kratzer)
