## Zustandsbericht / Minderwertgutachten

| Hersteller | Dacia | Typ / Handelsbez. bzw. Modell | Spring Electric 45 Essential |
| FIN | UU1DBG003NU094975 | Laufleistung | 22.140 / km |

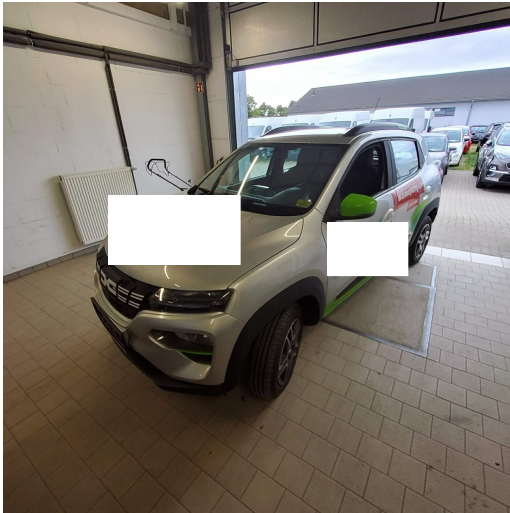
| | Rep. Kosten<br>in EUR | Anrechnung | Minderwert Kunde<br>in EUR | |
|---|---|---|---|---|
| 10. Beklebung entfernen, prüfen und Befund festlegen, Schaden-erweiterung möglich (Bild 1, 2, 3) | 200 | voll | - 200 | - 168,07 |

Bild 1:  
Außen, Beklebung, entfernen, prüfen und Befund festlegen,  
Schadenerweiterung möglich

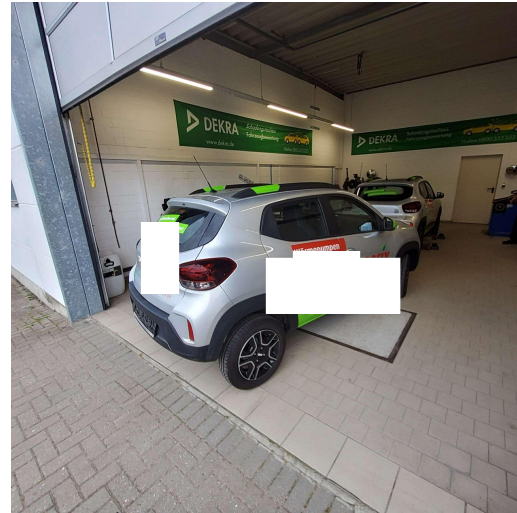
Bild 2:  
Außen, Beklebung, entfernen, prüfen und Befund festlegen,  
Schadenerweiterung möglich

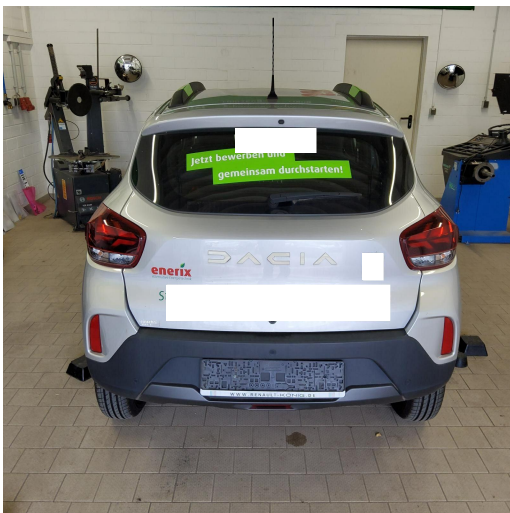
Bild 3:  
Außen, Beklebung, entfernen, prüfen und Befund festlegen,  
Schadenerweiterung möglich

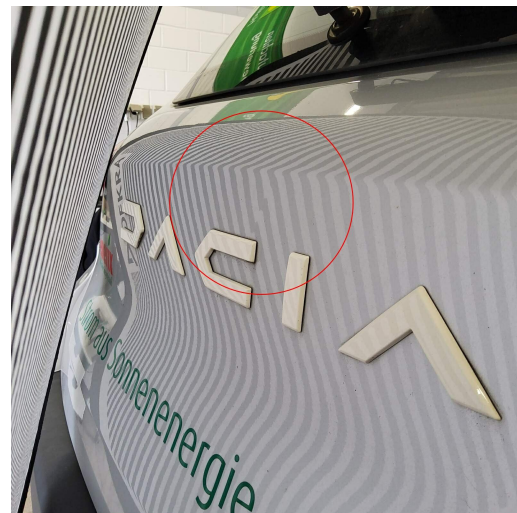
| | Rep. Kosten<br>in EUR | Anrechnung | Minderwert Kunde<br>in EUR | |
|---|---|---|---|---|
| 5. Heckdeckel eingedellt, drücken (Bild 4) | 130 | voll | - 130 | - 109,24 |

Bild 4:  
Außen, Heckdeckel, eingedellt, drücken

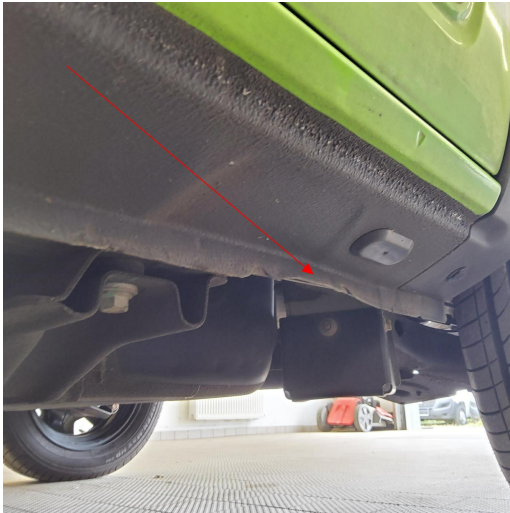
| | Rep. Kosten<br>in EUR | Anrechnung | Minderwert Kunde<br>in EUR | |
|---|---|---|---|---|
| 2. Seitenschweller links - Aufnahme leicht verformt, smart repair (Bild 5) | 130 | null | - 0 | - 0,00 |

Bild 5:  
Außen, Seitenschweller links - Aufnahme, leicht verformt, smart repair

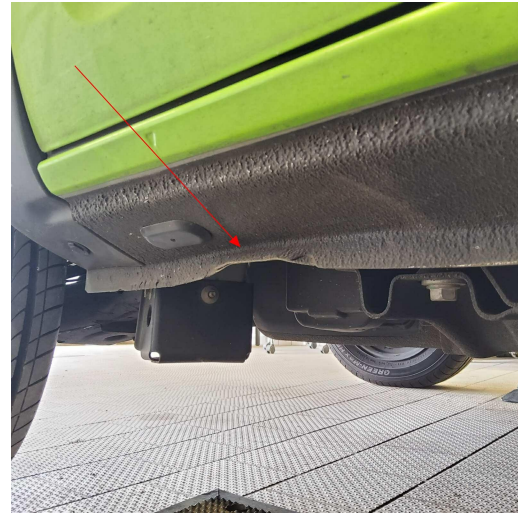
| | Rep. Kosten<br>in EUR | Anrechnung | Minderwert Kunde<br>in EUR | |
|---|---|---|---|---|
| 1. Seitenschweller rechts - Aufnahme leicht verformt, smart repair (Bild 6) | 130 | null | - 0 | - 0,00 |

Bild 6:  
Außen, Seitenschweller rechts - Aufnahme, leicht verformt, smart repair
