## Ford Connect Trend

EZ 06/2016 | Van | Diesel | Schaltgetriebe | 130.646km  
Besteuerung: Differenzbesteuert (§24 UStG)  
Fahrzeugstandort: 85\*\*\*  
Fahrzeug aufgenommen am: 03.08.2026

## Fahrzeugdaten

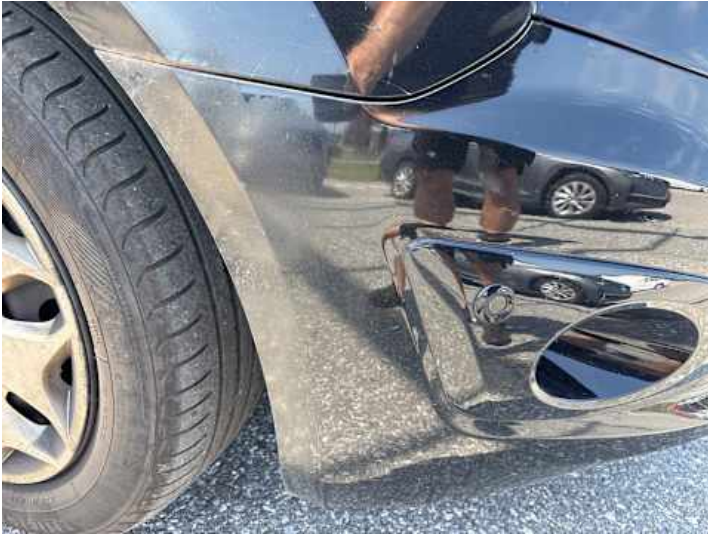
Stoßstange vorne (Ausgeblichen/Matt)

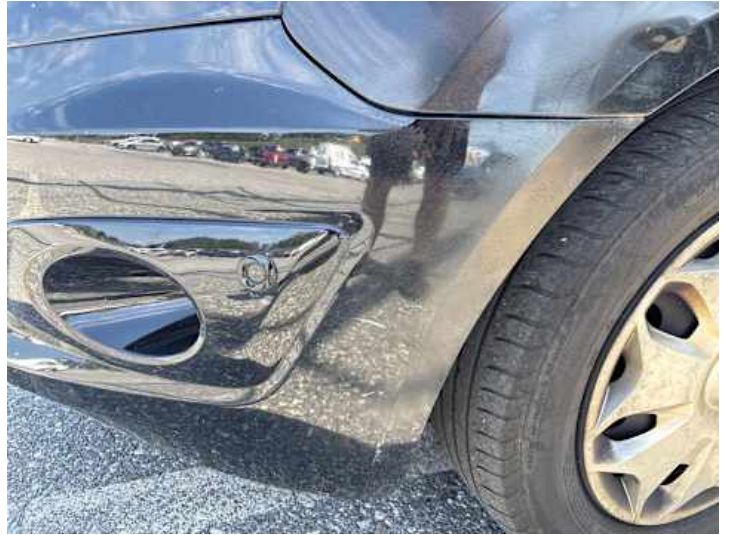
Stoßstange vorne (Ausgeblichen/Matt)

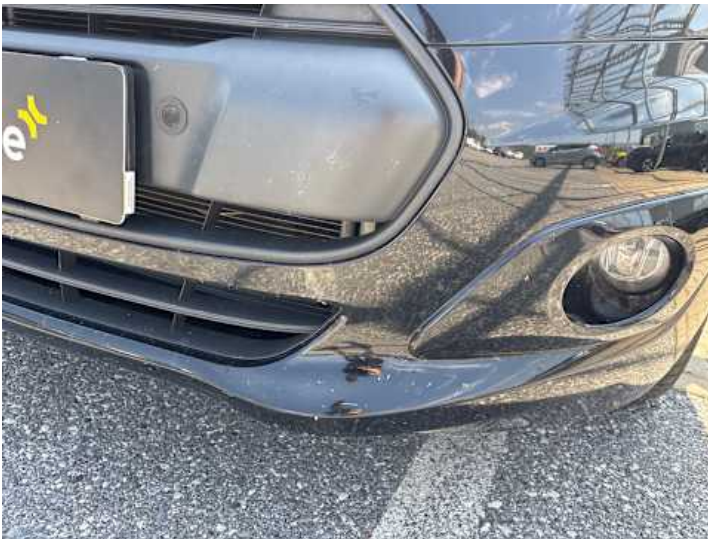
Stoßstange vorne (Kratzer, Steinschlag)

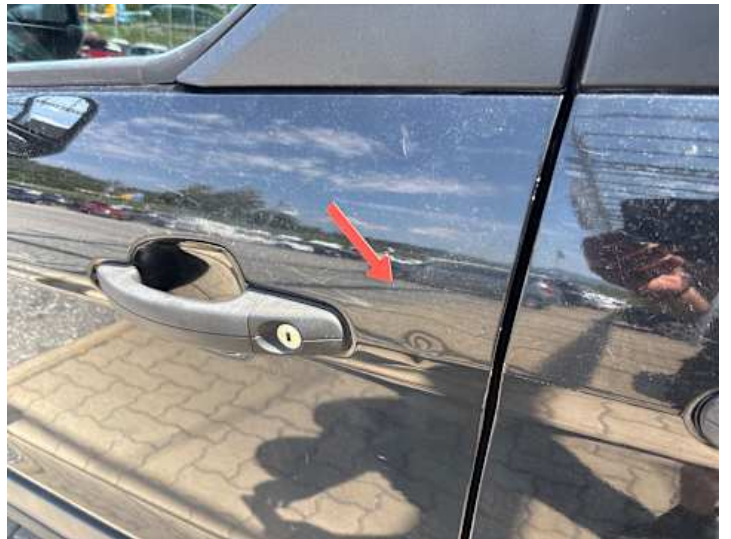
Fahrtür (Delle, Kratzer)

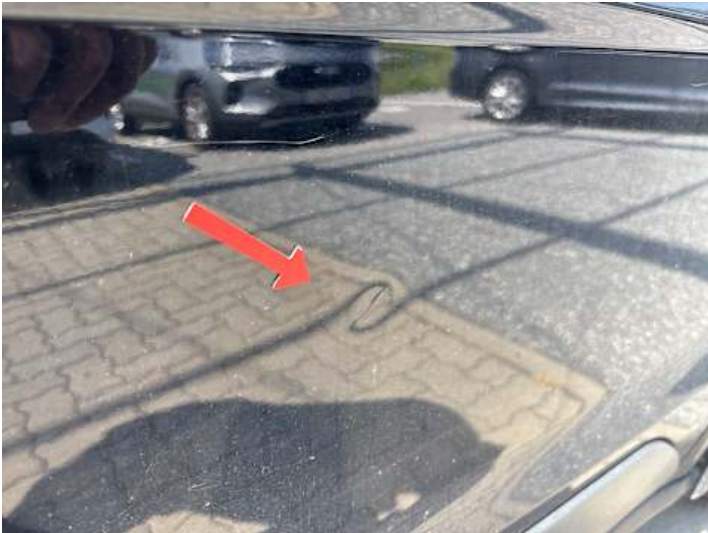
Beifahrtür (Kratzer, Lackschaden, Delle)

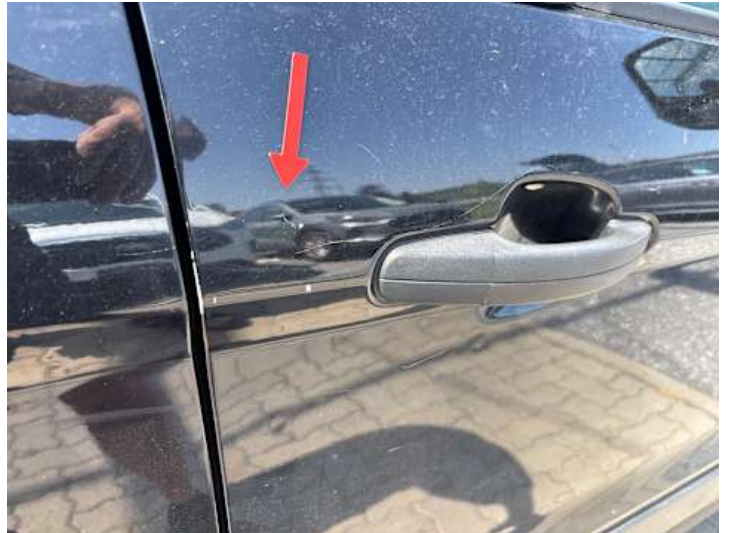
Beifahrtür (Kratzer, Lackschaden, Delle)

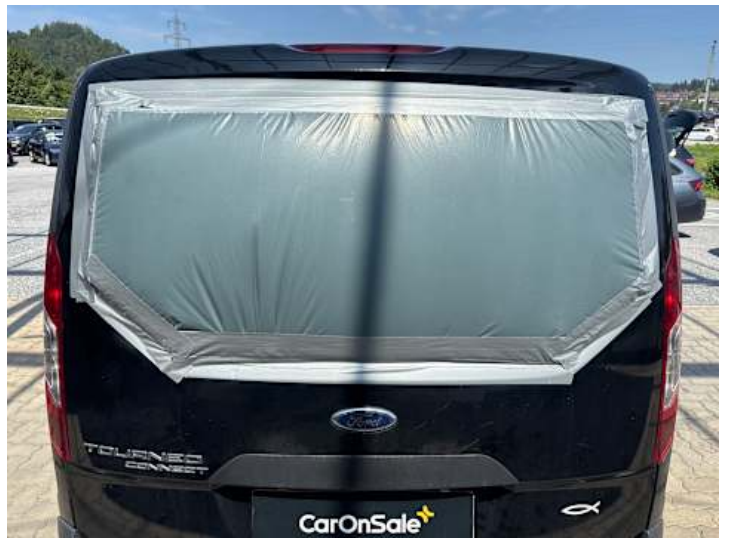
Rückscheibe (Riss/Bruch)

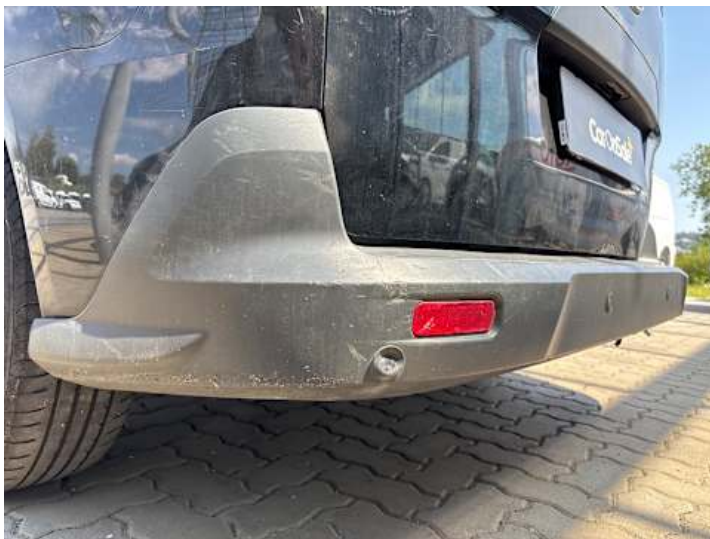
Stoßstange hinten (Kratzer, Riss/Bruch)

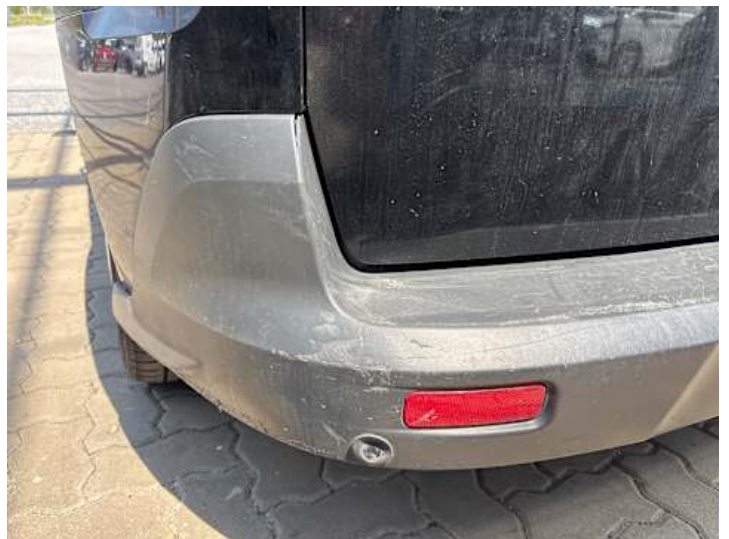
Stoßstange hinten (Kratzer, Riss/Bruch)

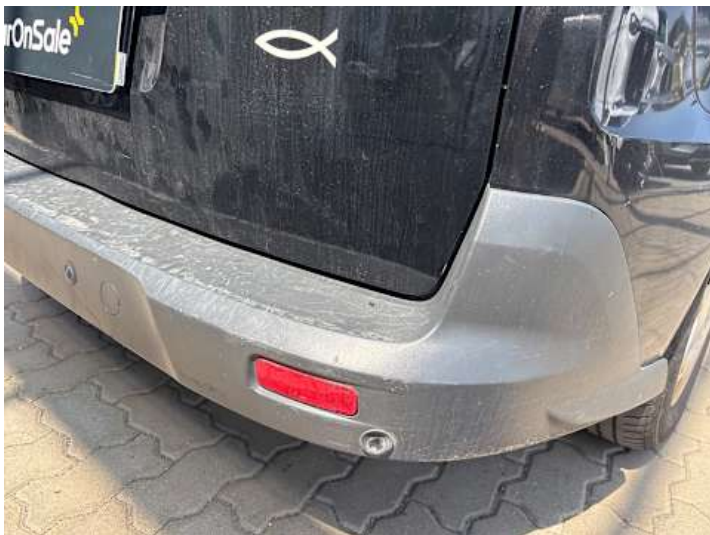
Stoßstange hinten (Kratzer, Riss/Bruch)

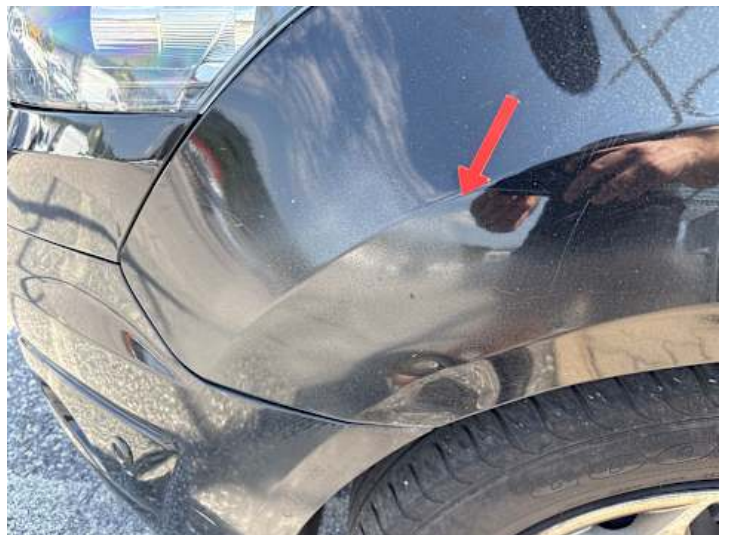
Kotflügel vorne links (Verformung, Ausgeblichen/Matt)

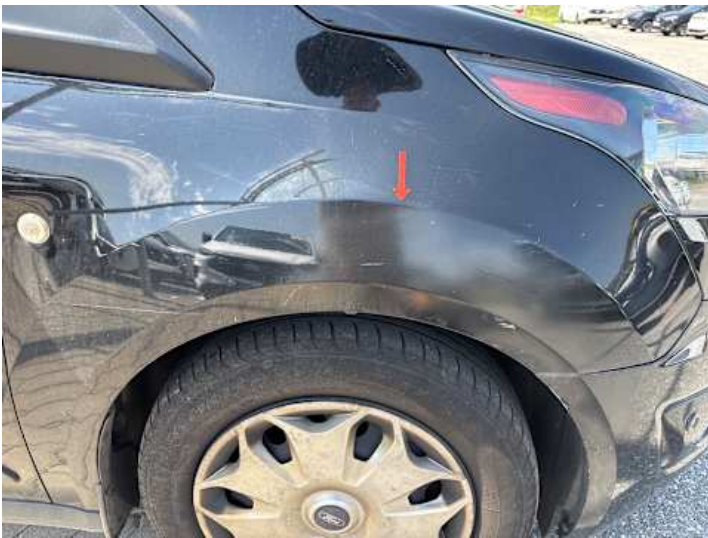
Kotflügel vorne rechts (Ausgeblichen/Matt)

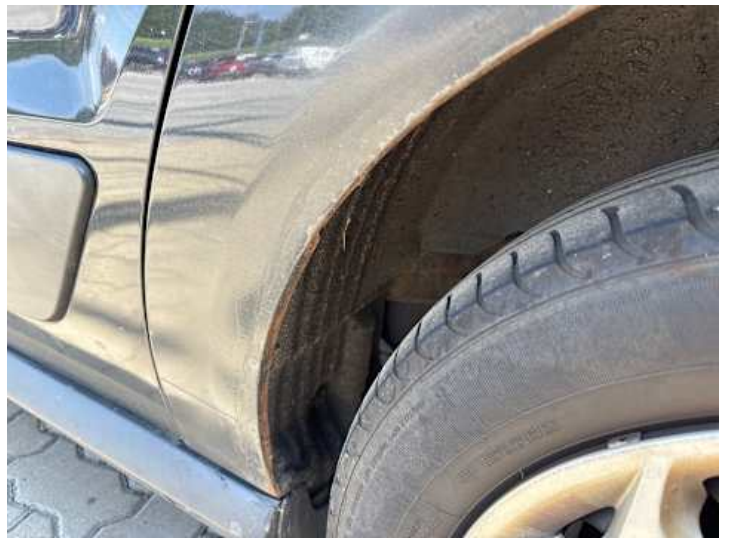
Seitenteil hinten links (Rost, Ausgeblichen/Matt, Unsachgemäß instand gesetzt)

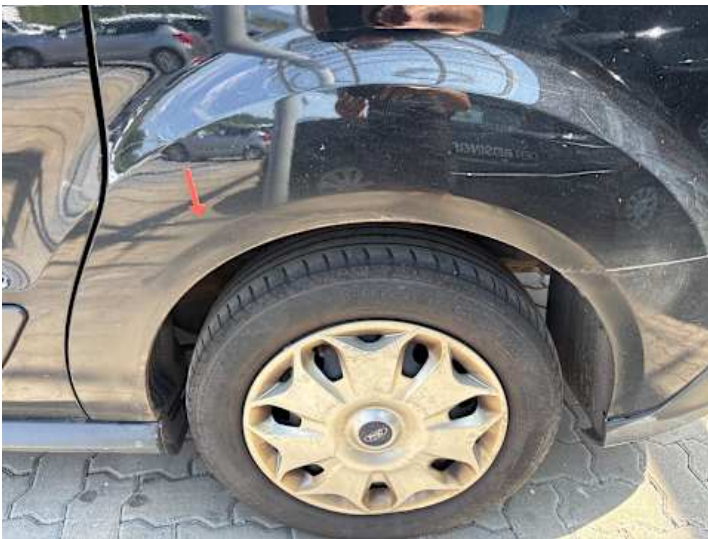
Seitenteil hinten links (Rost, Ausgeblichen/Matt, Unsachgemäß instand gesetzt)

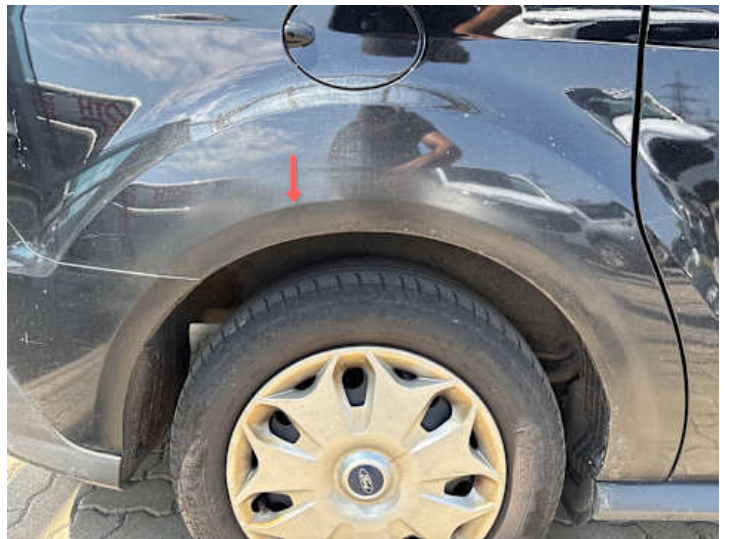
Seitenteil hinten rechts (Rost, Unsachgemäß instand gesetzt, Ausgeblichen/Matt)

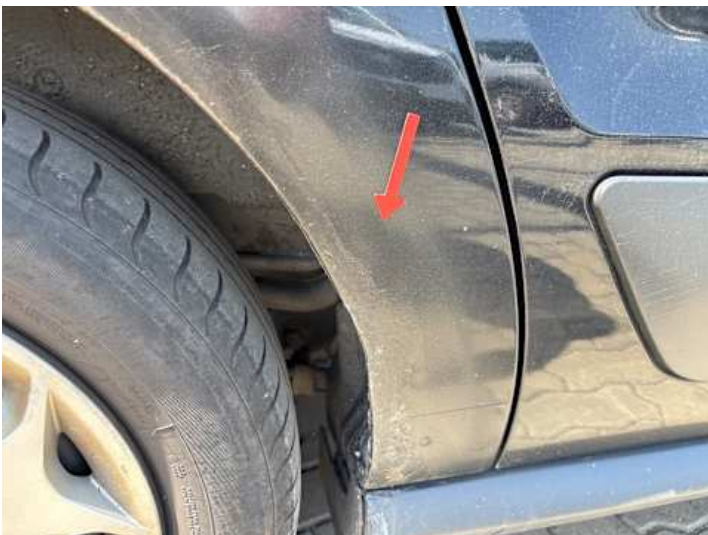
Seitenteil hinten rechts (Rost, Unsachgemäß instand gesetzt, Ausgeblichen/Matt)

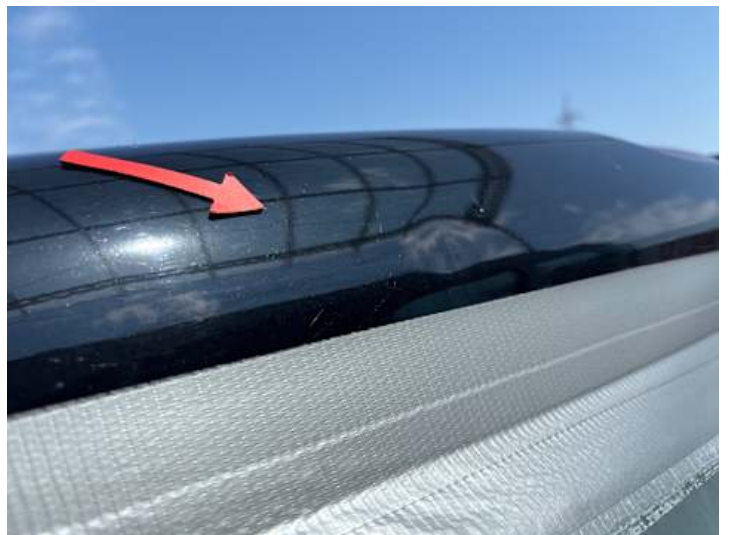
Heckklappe (Delle)

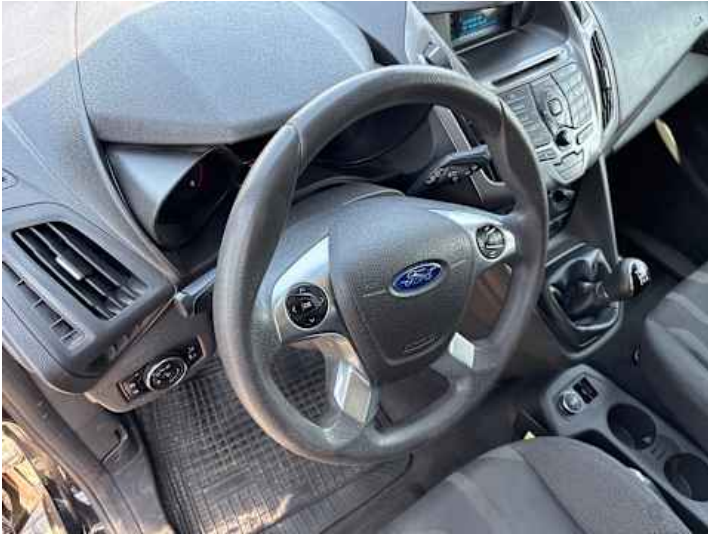
Innenraum (Kratzer, Verschleiß)

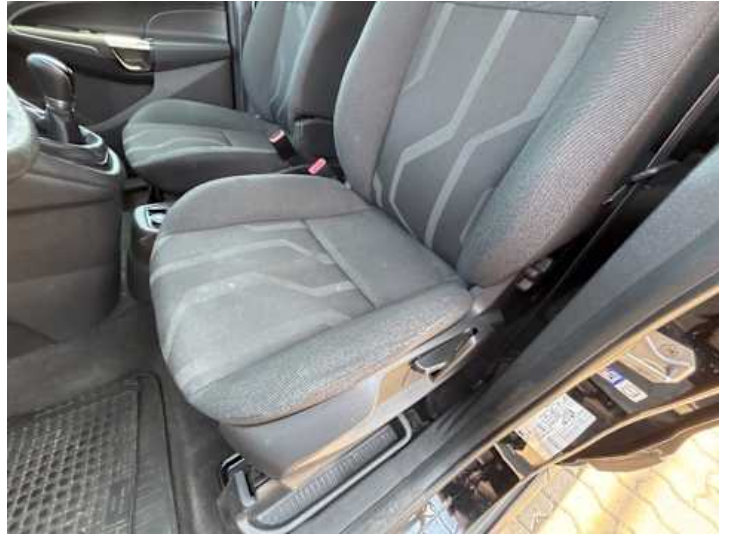
Innenraum (Kratzer, Verschleiß)
