## Hyundai Tucson Trend 2WD

EZ 11/2020 | Geländewagen | Benzin | Schaltgetriebe | 22.636km  
Besteuerung: Differenzbesteuert (§25a UStG)  
Fahrzeugstandort: 98\*\*\*  
Fahrzeug aufgenommen am: 16.07.2026

# Hinweise zum Zustandsbericht

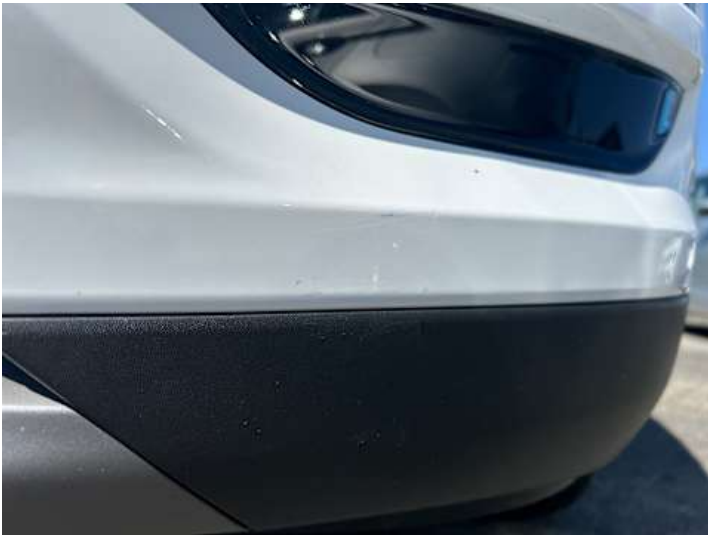
Stoßstange vorne (Delle, Lackschaden)

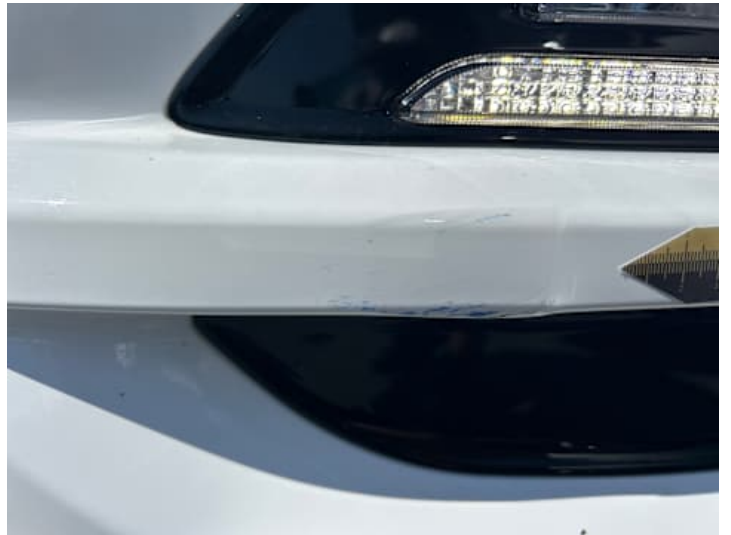
Stoßstange vorne (Delle, Lackschaden)

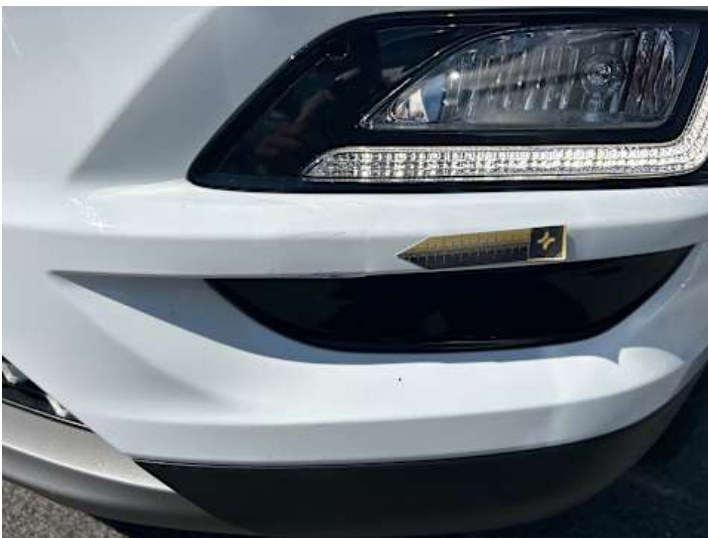
Stoßstange vorne (Delle, Lackschaden)

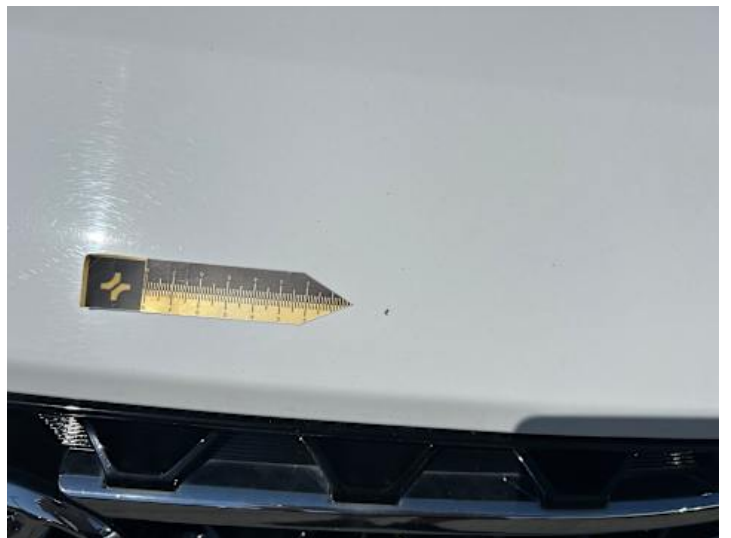
Motorhaube (Steinschlag)

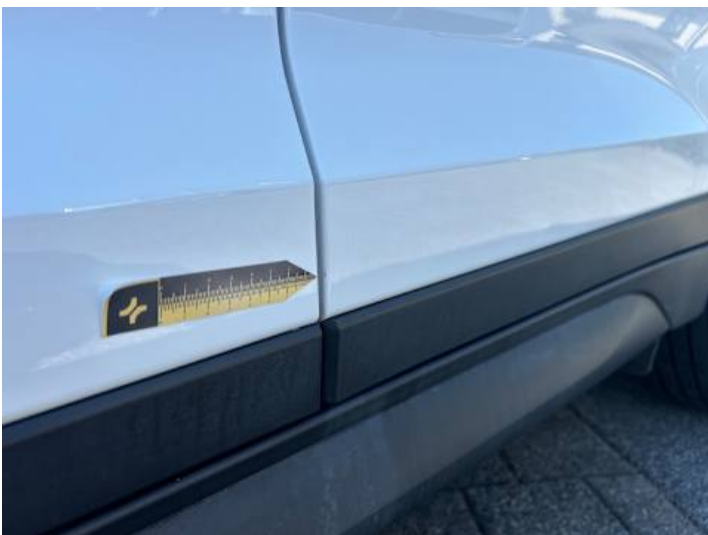
Türe hinten links (Kratzer)

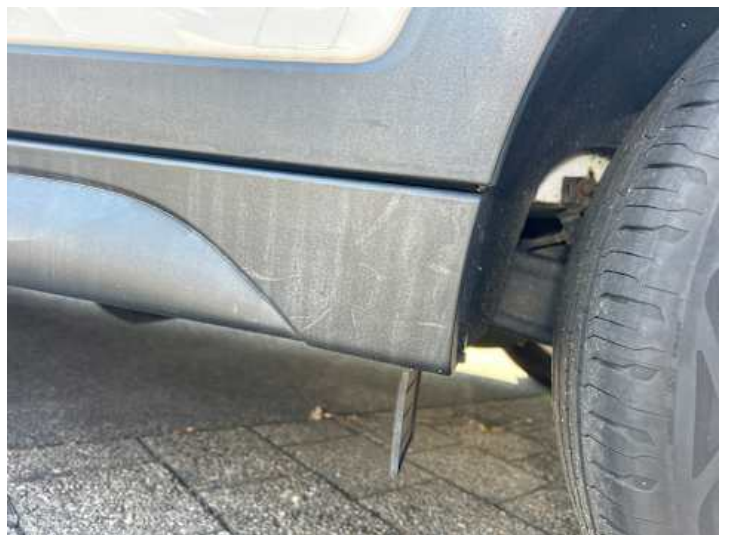
Schweller links (Kratzer)

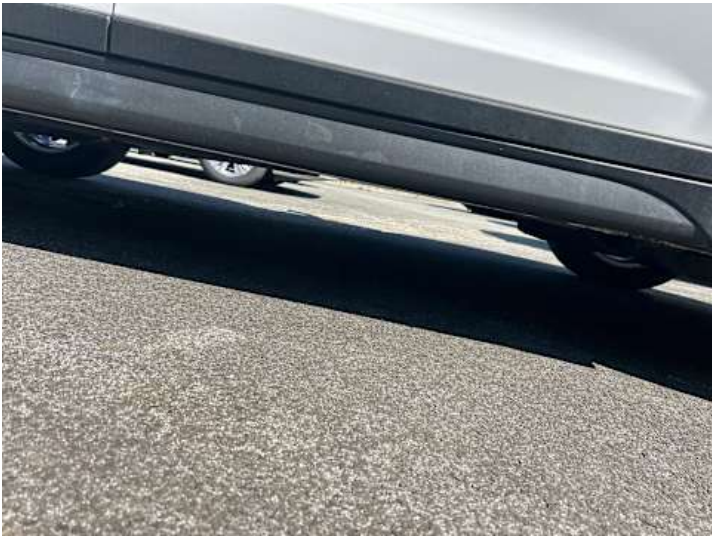
Schweller rechts (Ausgeblichen/Matt)

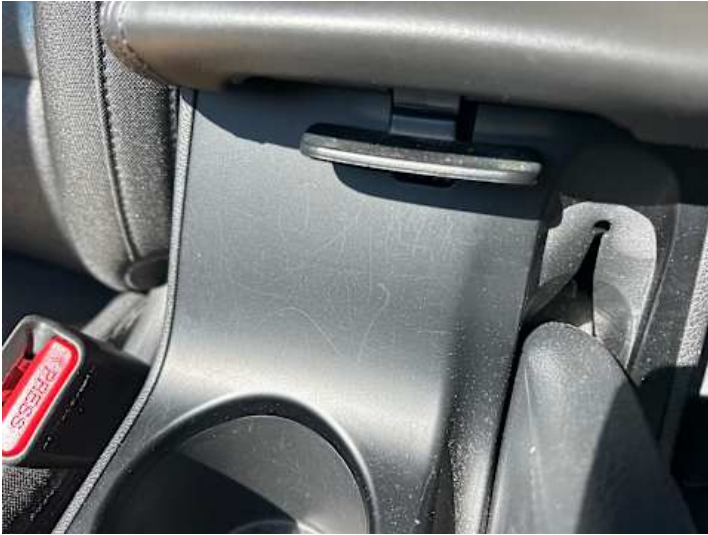
Innenraum (Verschleiß)

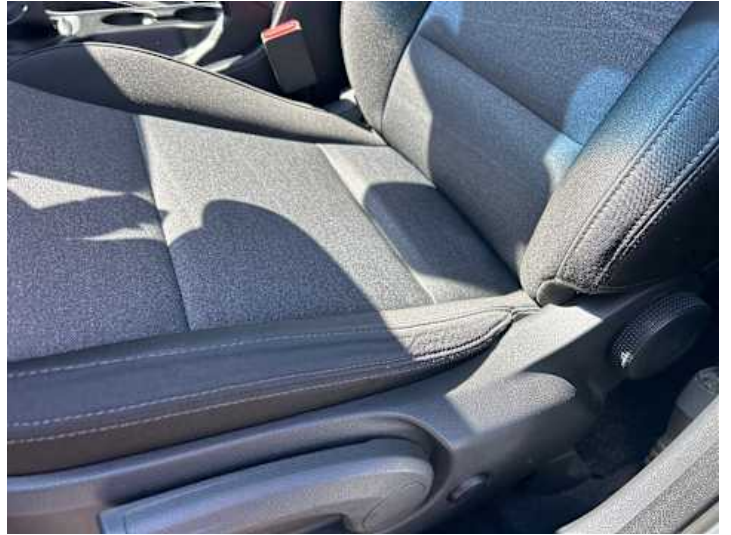
Innenraum (Verschleiß)
