## BMW 135i Cabrio

EZ 07/2008 | Roadster/Cabrio | Benzin | Automatikgetriebe |  
168.985km  
Besteuerung: Differenzbesteuert (§25a UStG)  
Fahrzeugstandort: 95\*\*\*  
Fahrzeug aufgenommen am: 17.07.2026

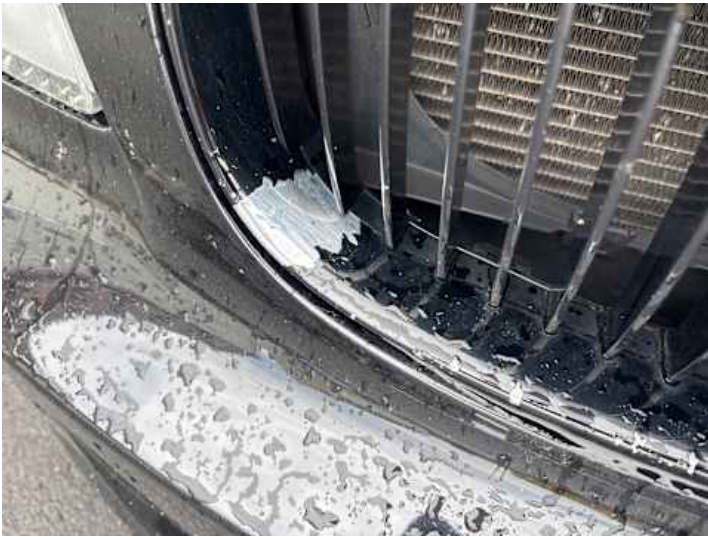
Stoßstange vorne (Anderer Schaden): Beschichtung löst sich

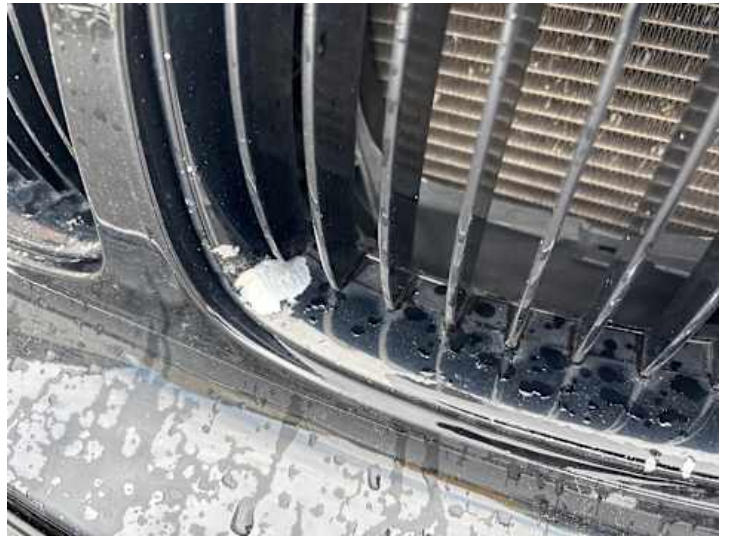
Stoßstange vorne (Anderer Schaden): Beschichtung löst sich

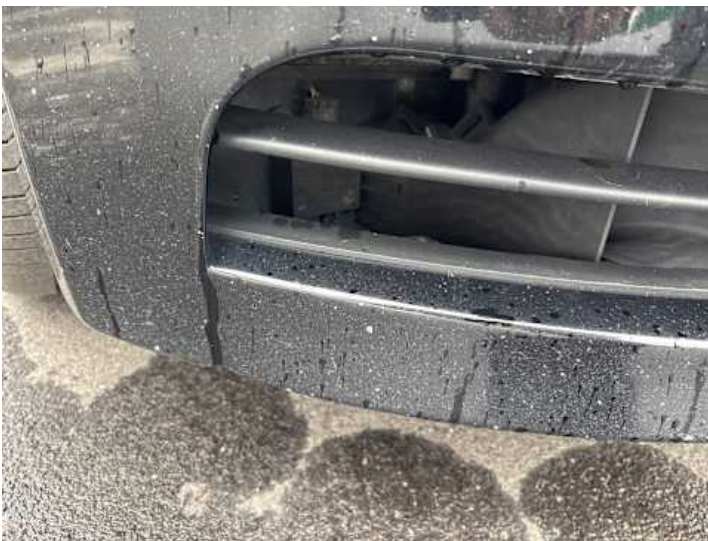
Stoßstange vorne (Steinschlag, Lackschaden)

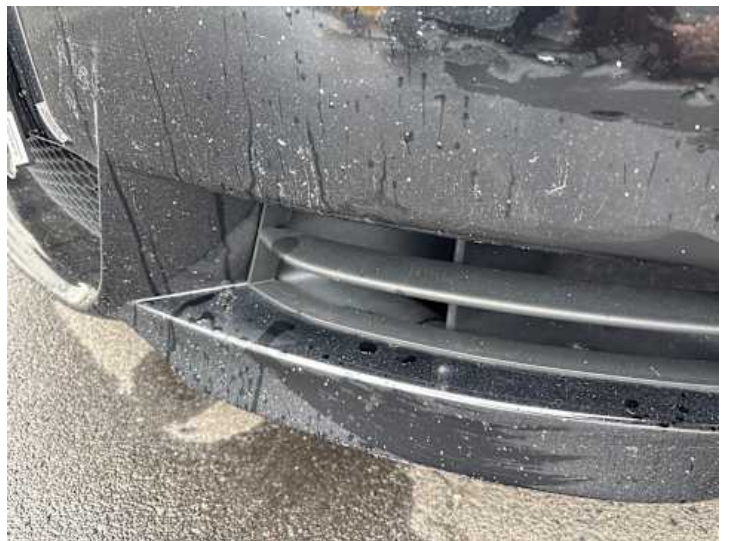
Stoßstange vorne (Steinschlag, Lackschaden)

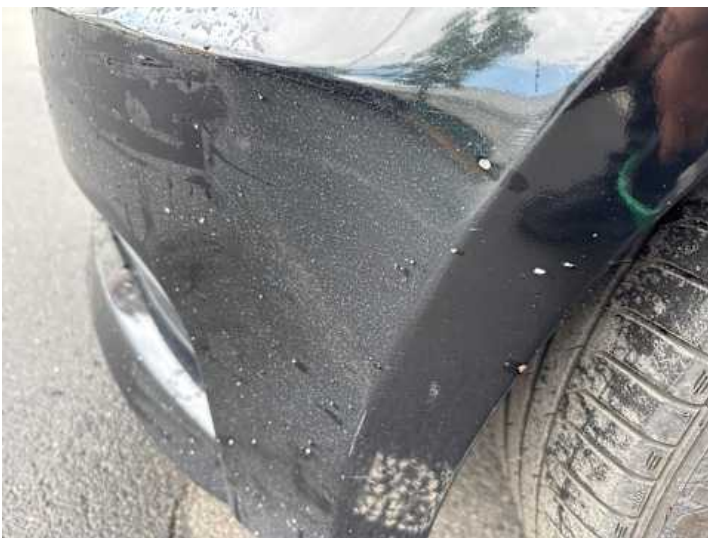
Stoßstange vorne (Steinschlag, Lackschaden)

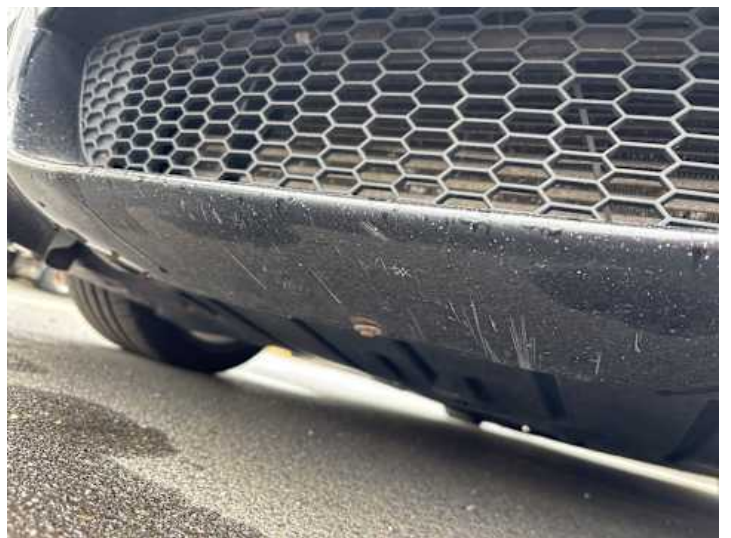
Stoßstange vorne (Kratzer, Lackschaden)

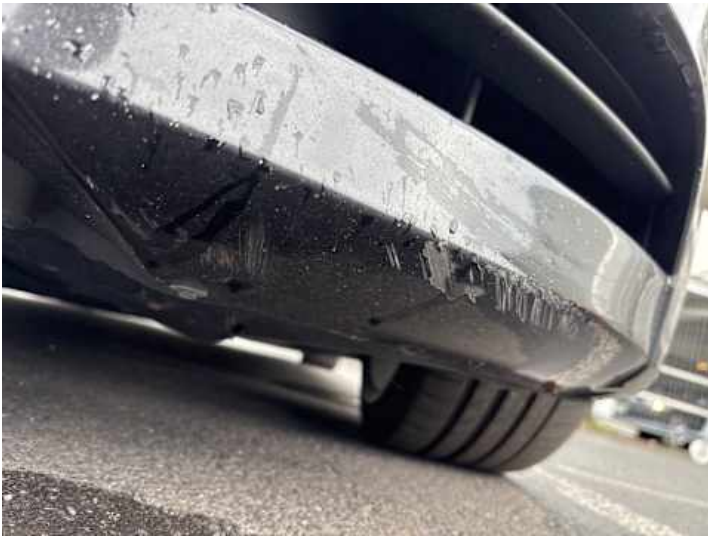
Stoßstange vorne (Kratzer, Lackschaden)

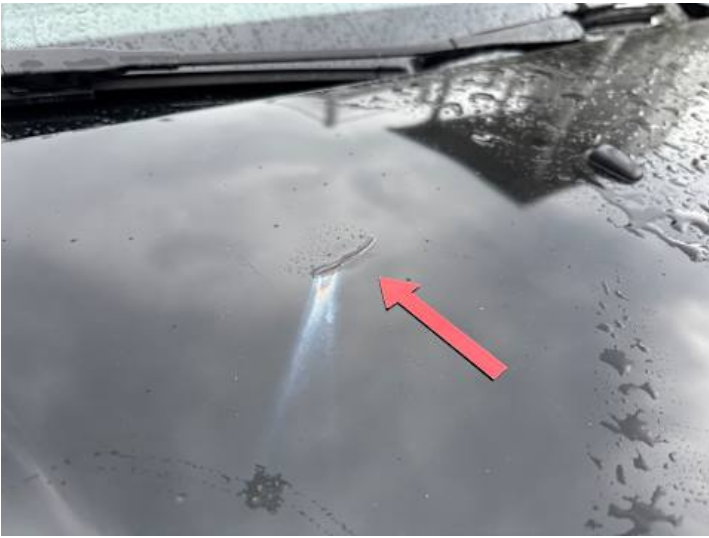
| Fahrzeugteil | Lackschichtdicke (in µm) | Fahrzeugteil | Lackschichtdicke (in µm) |
|---|---|---|---|
| Motorhaube | 300 | Heckklappe | 170 |

Motorhaube (Lackschaden, Rost)

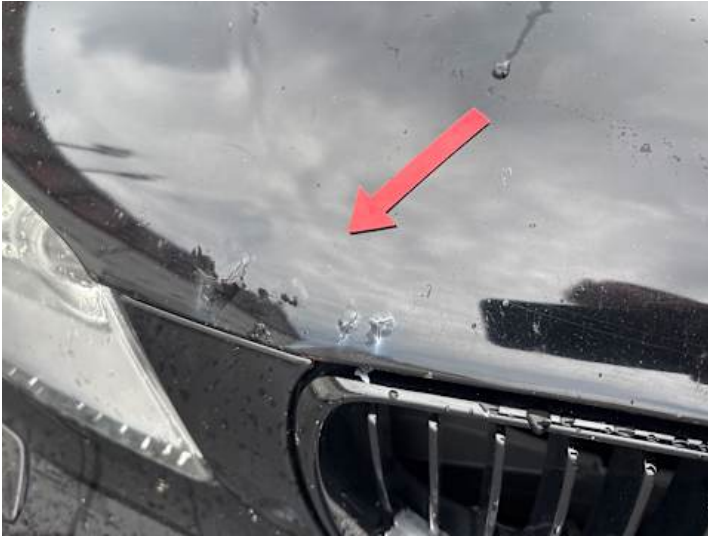
Motorhaube (Lackschaden, Rost)

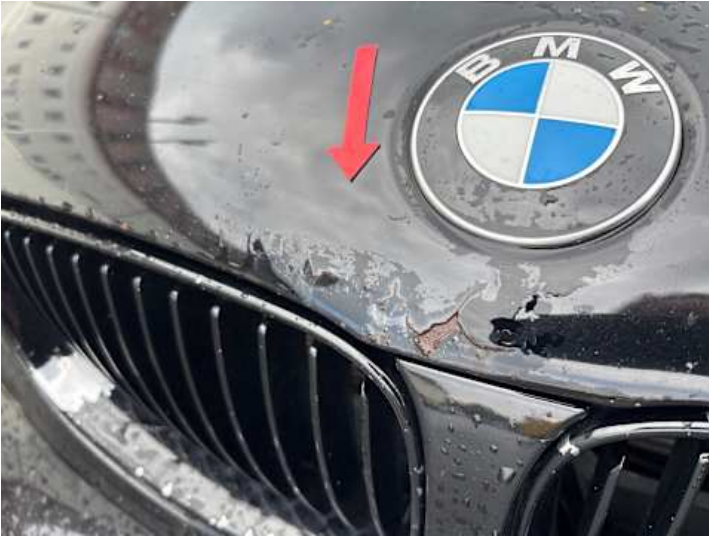
Motorhaube (Lackschaden, Rost)

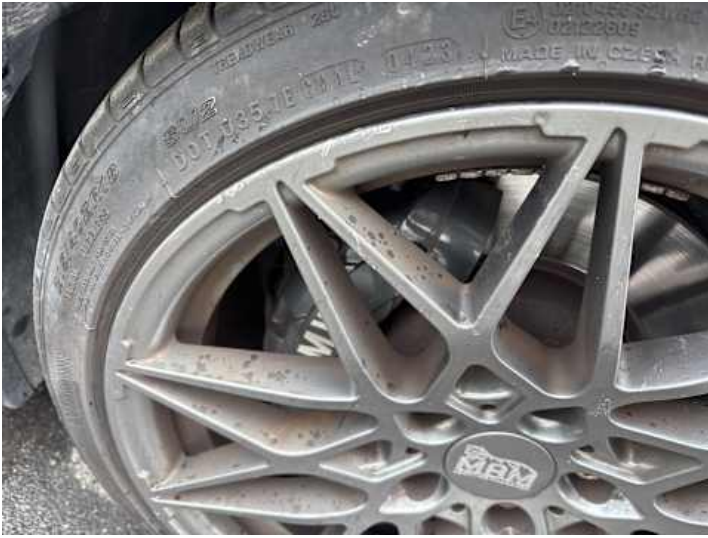
Rad (Kerben, Kratzer)

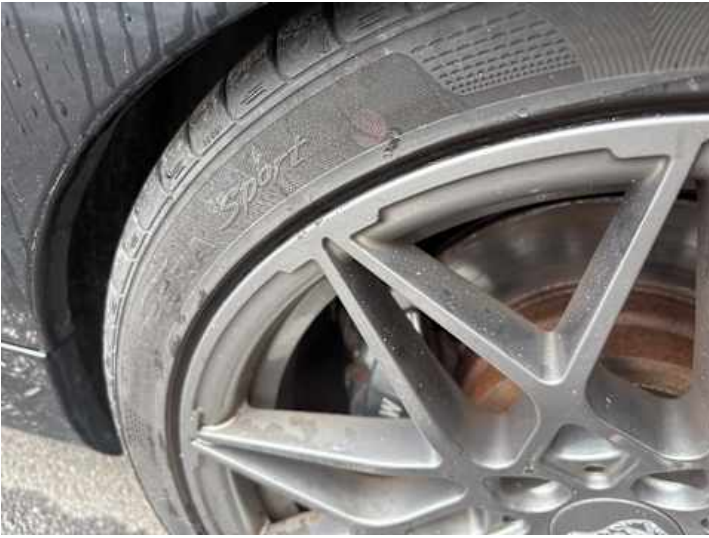
Rad (Kratzer)

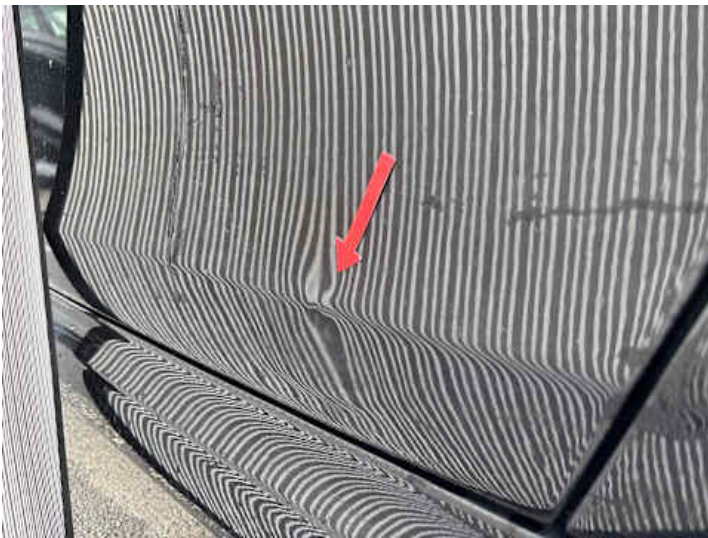
| Fahrzeugteil | Lackschichtdicke (in µm) | Fahrzeugteil | Lackschichtdicke (in µm) |
|---|---|---|---|
| Fahrertür | 470 | Beifahrertür | 220 |

Fahrtür (Verformung)

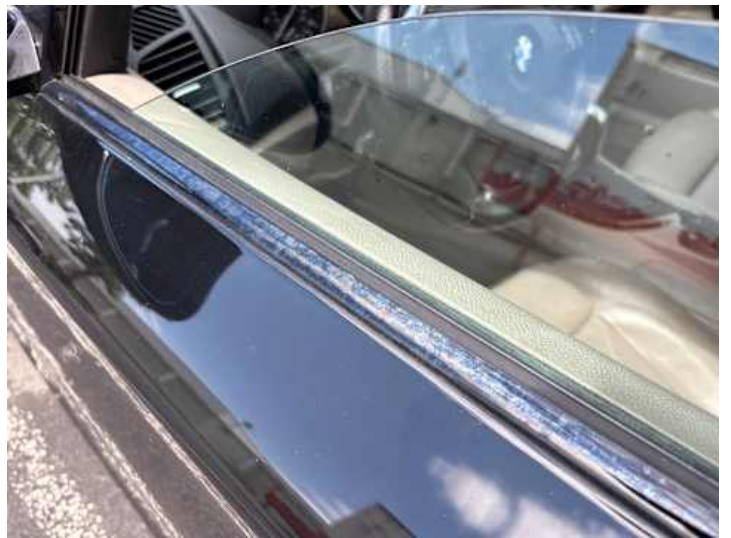
Fahrtür (Ausgeblichen/Matt)

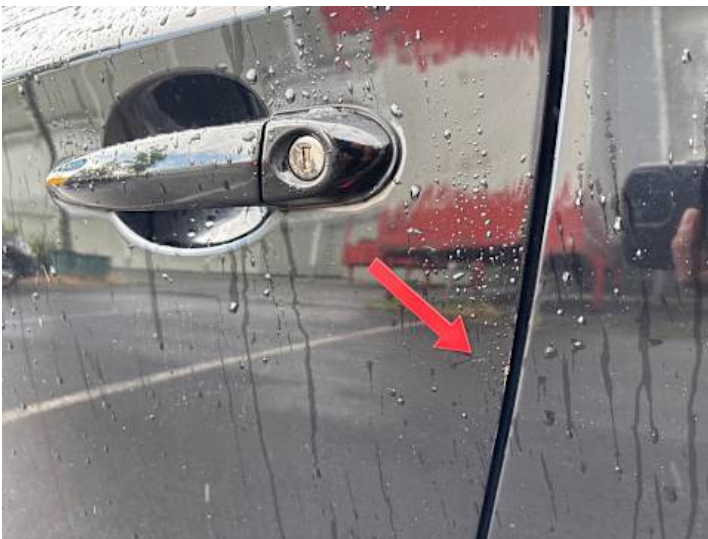
Fahrtür (Lackschaden, Rost)

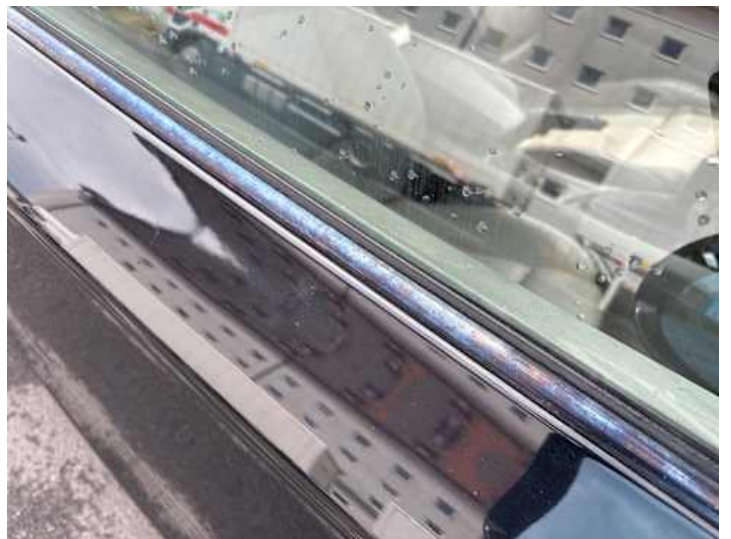
Beifahrtür (Ausgeblichen/Matt)

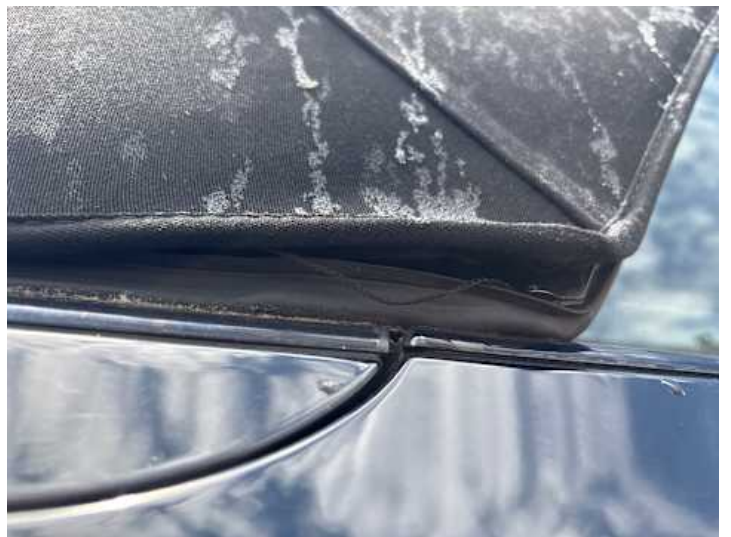
Dach (Riss/Bruch)

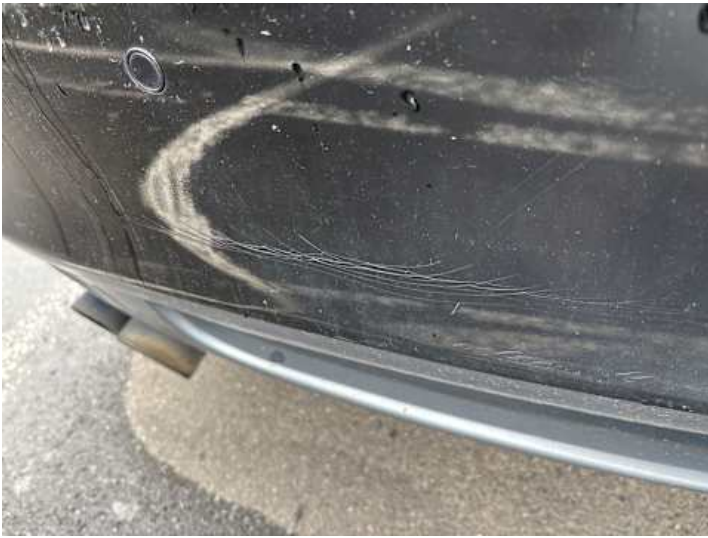
Stoßstange hinten (Lackschaden, Riss/Bruch)

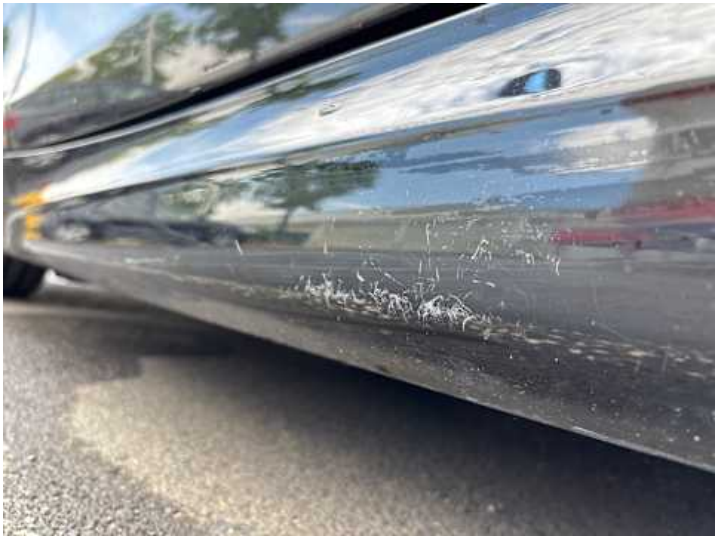
Schweller links (Kratzer)

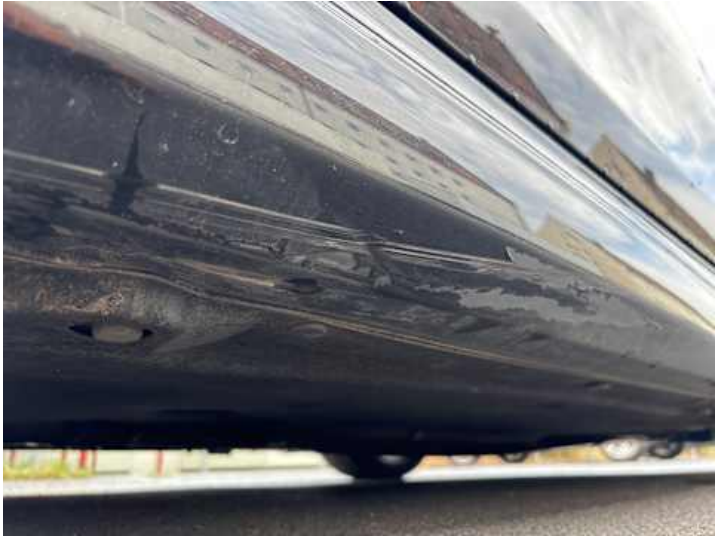
Schweller rechts (Kratzer, Lackschaden)

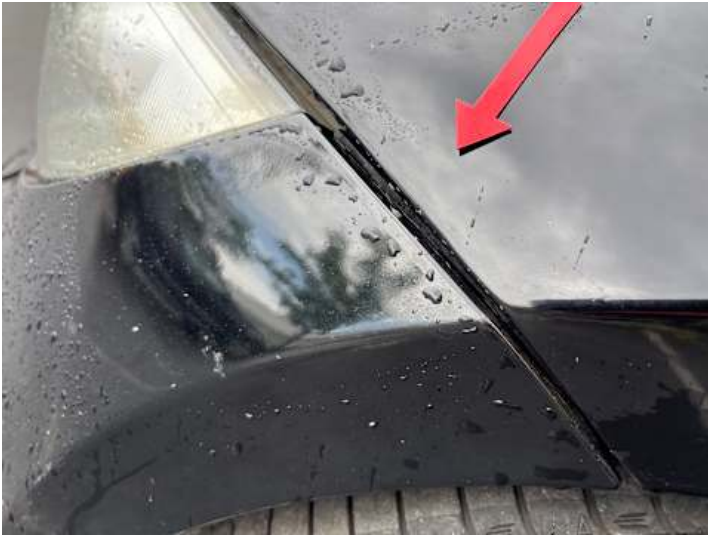
| Fahrzeugteil | Lackschichtdicke (in µm) | Fahrzeugteil | Lackschichtdicke (in µm) |
|---|---|---|---|
| Kotflügel vorne links | 700 | Kotflügel vorne rechts | 300 |

Kotflügel vorne links (Spaltmaße ungenau)

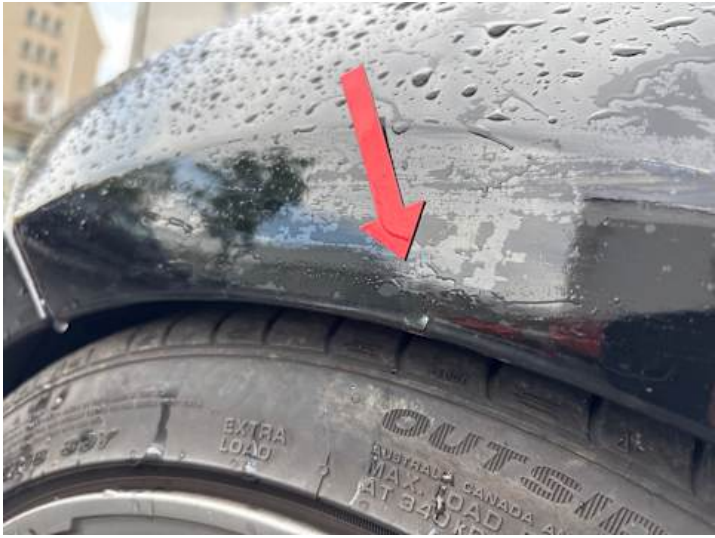
Kotflügel vorne links (Lackschaden, Rost)

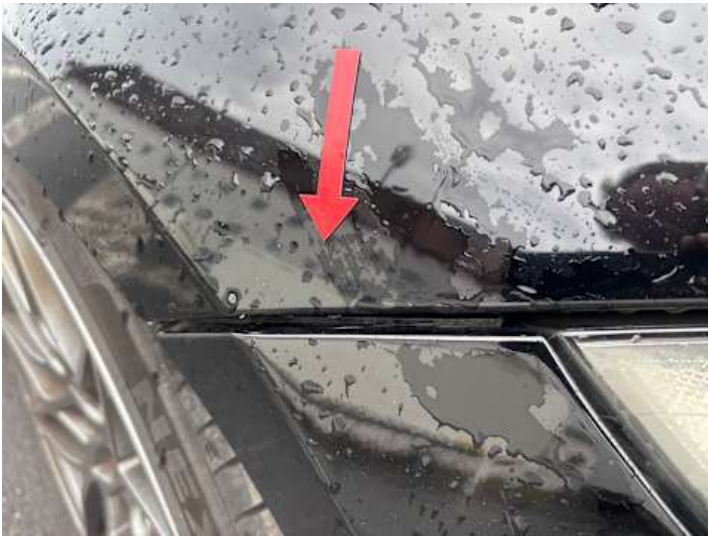
Kotflügel vorne rechts (Spaltmaße ungenau)

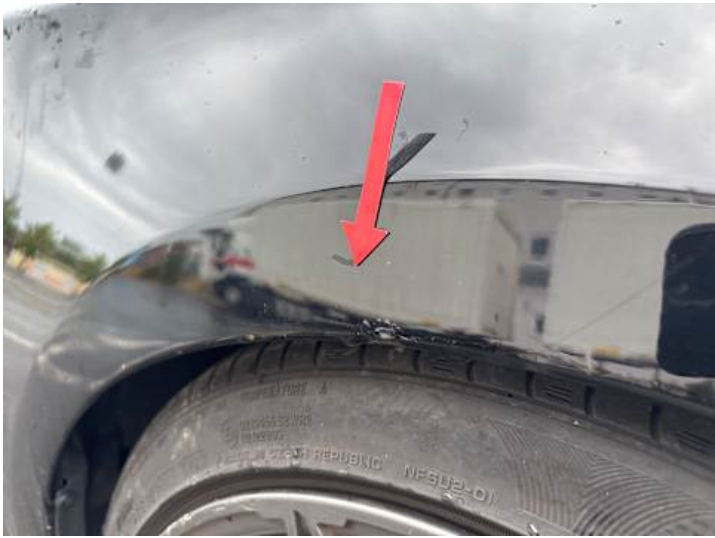
Kotflügel vorne rechts (Rost, Lackschaden)

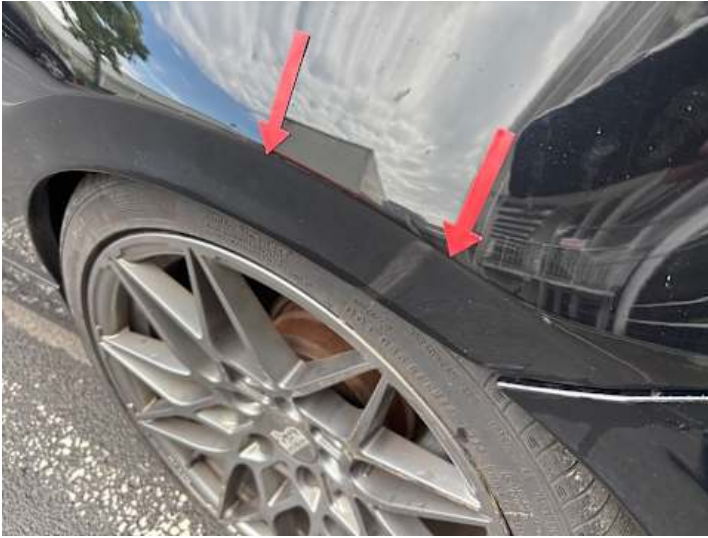
| Fahrzeugteil | Lackschichtdicke (in µm) | Fahrzeugteil | Lackschichtdicke (in µm) |
|---|---|---|---|
| Seitenteil hinten links | 1200 | Seitenteil hinten rechts | 160 |

Seitenteil hinten links (Verformung)

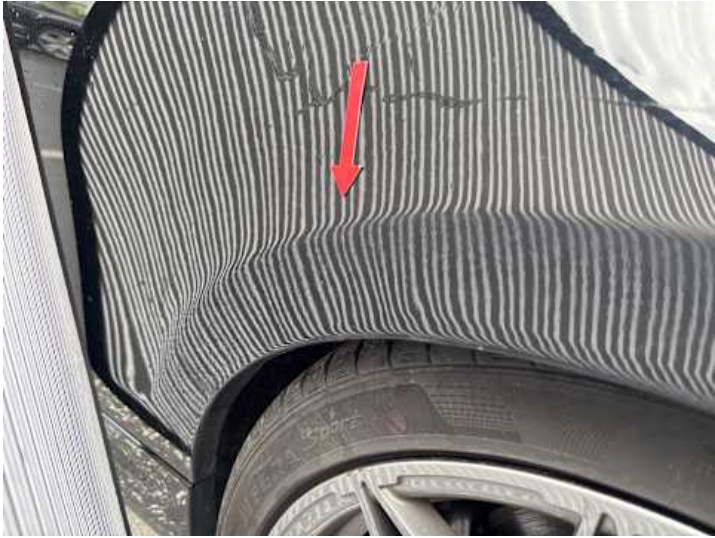
Seitenteil hinten links (Delle)

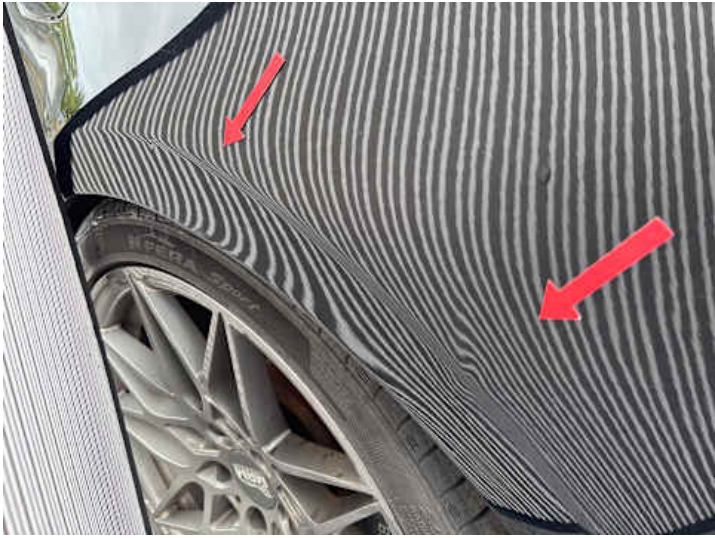
Seitenteil hinten rechts (Delle, Verformung)

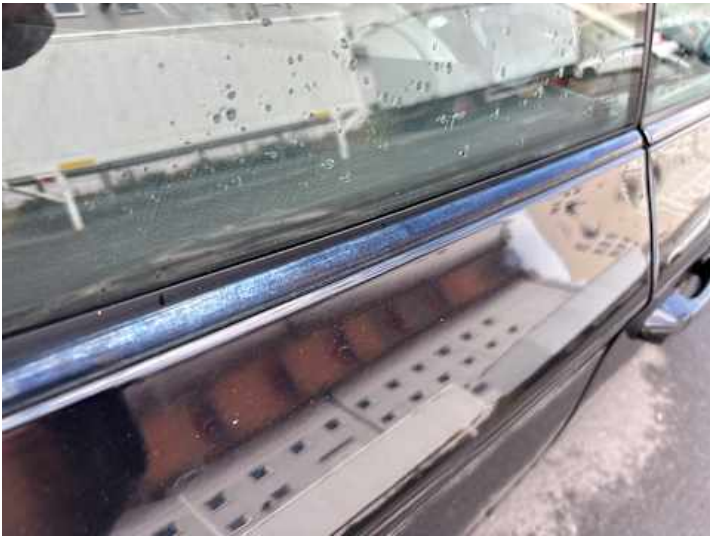
Seitenteil hinten rechts (Ausgeblichen/Matt)

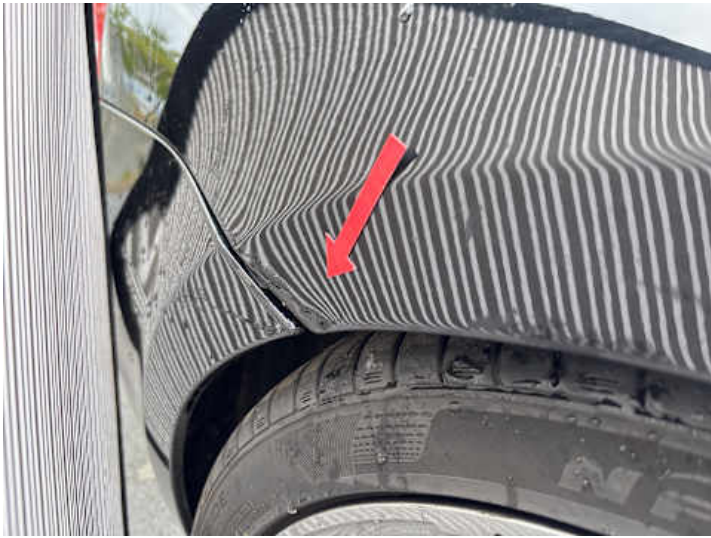
Seitenteil hinten rechts (Verformung)

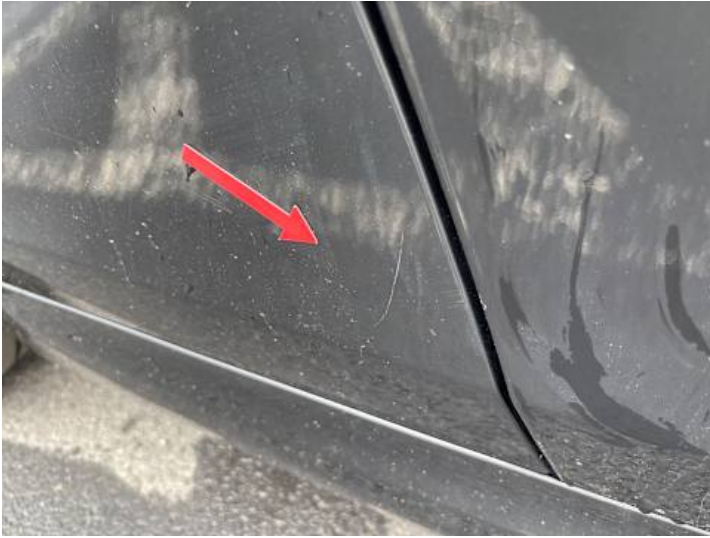
Seitenteil hinten rechts (Kratzer)

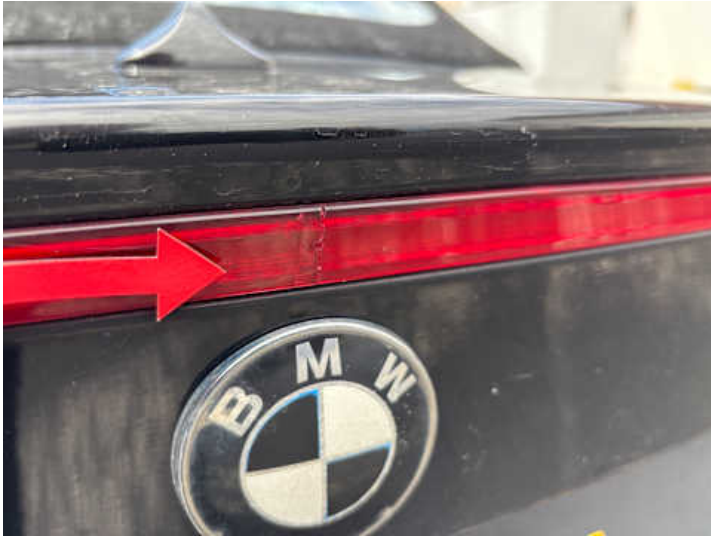
Heckklappe (Riss/Bruch)

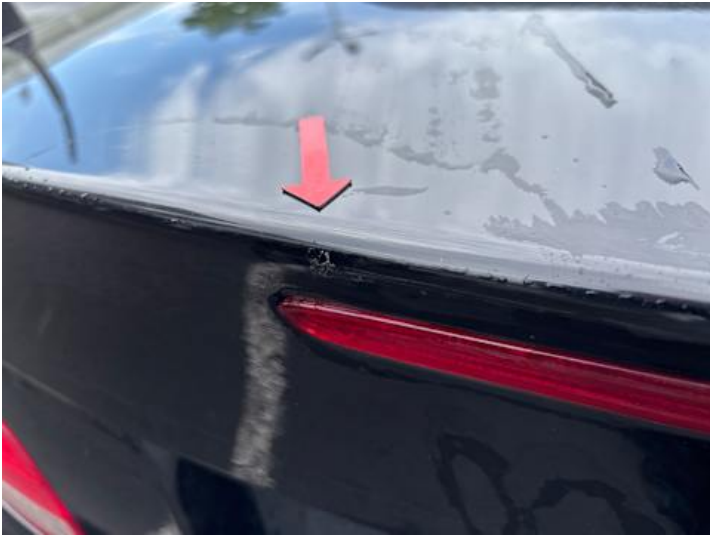
Heckklappe (Lackschaden)

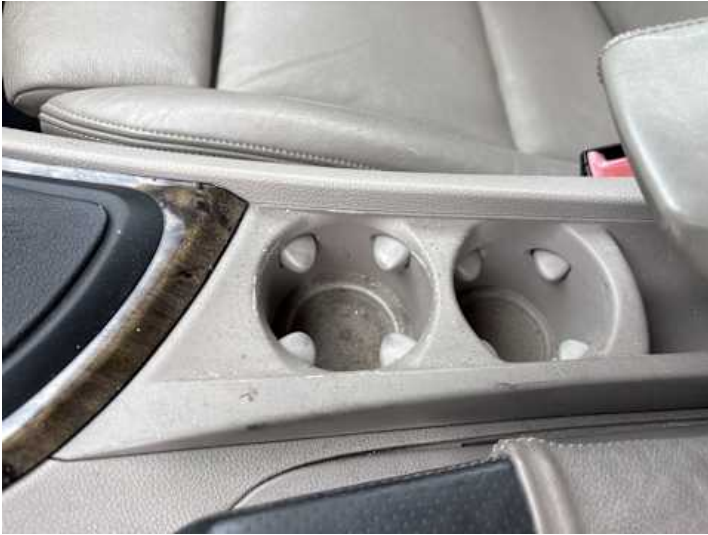
Innenraum (Verschmutzung)

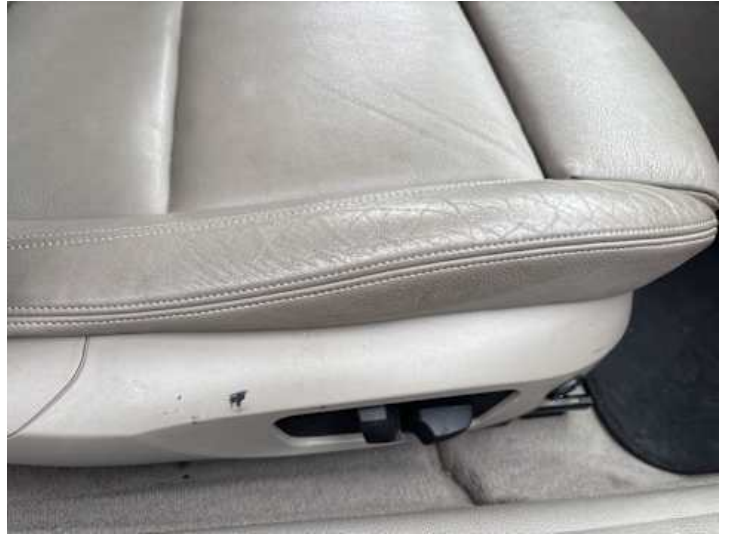
Innenraum (Verschleiß, Verschmutzung)

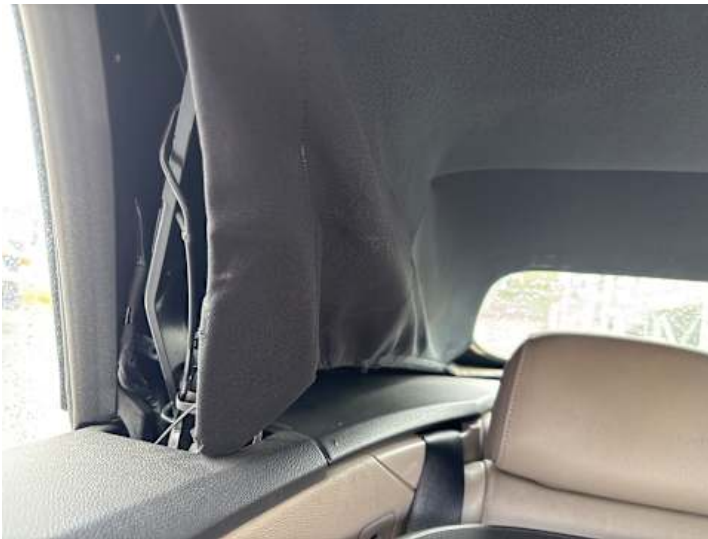
Innenraum (Verschleiß)

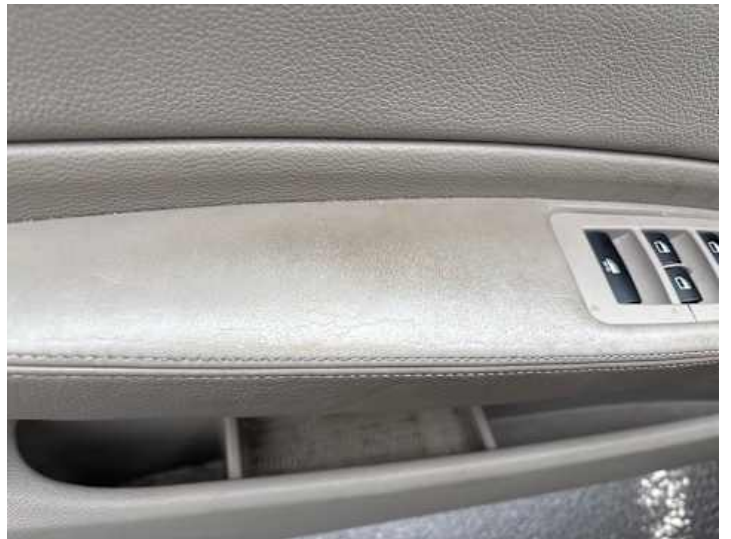
Innenraum (Verschmutzung, Verschleiß)

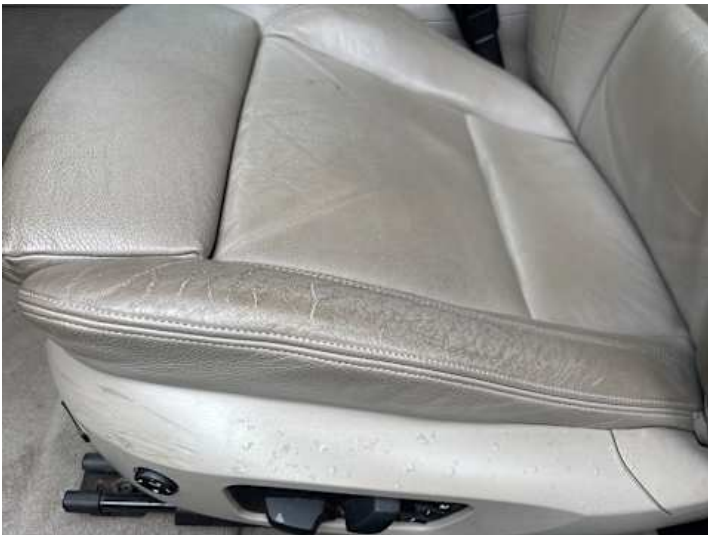
Innenraum (Verschleiß, Verschmutzung)

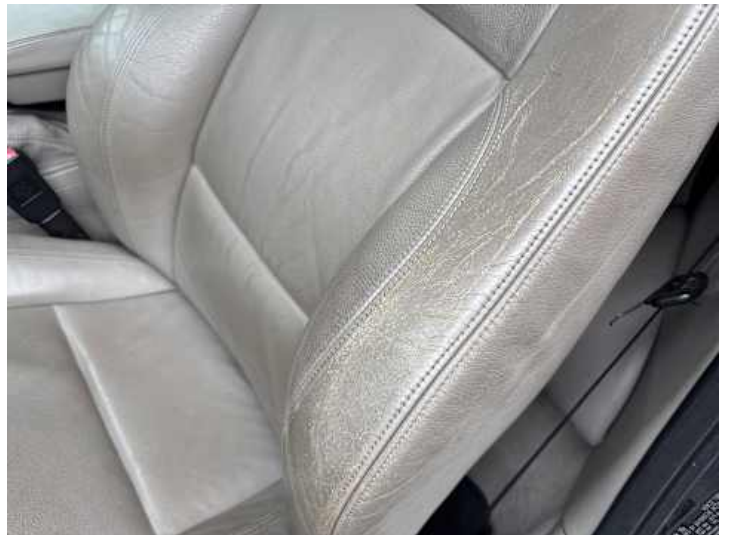
Innenraum (Verschleiß, Verschmutzung)

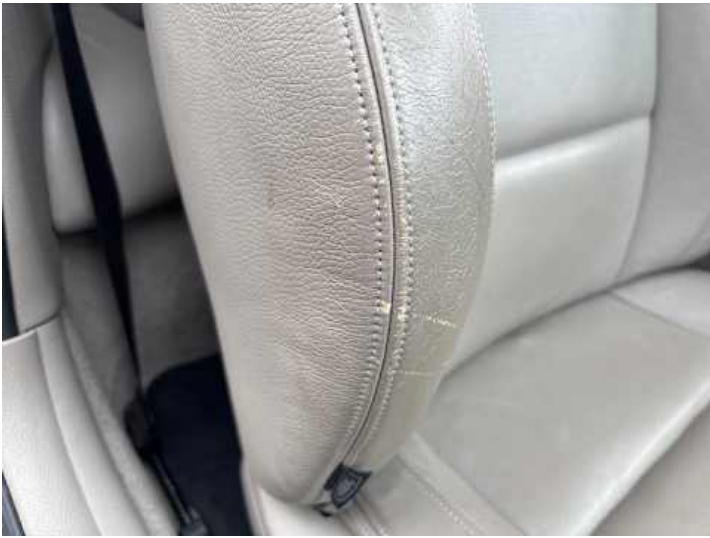
Innenraum (Riss/Bruch)

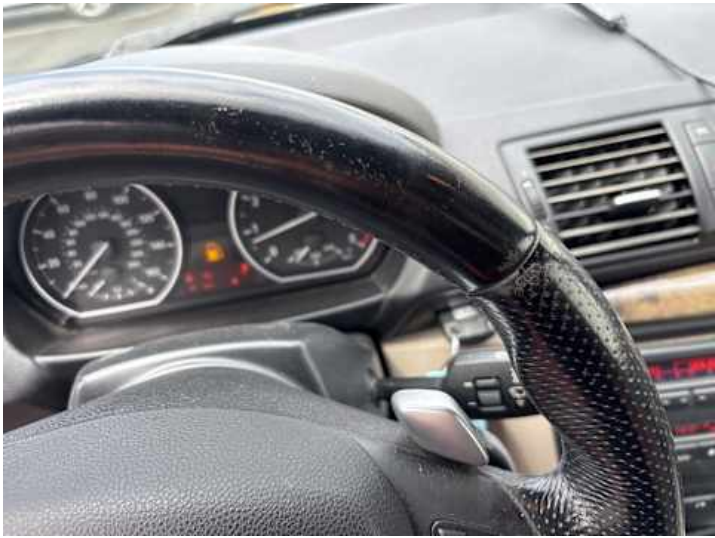
Innenraum (Verschleiß)

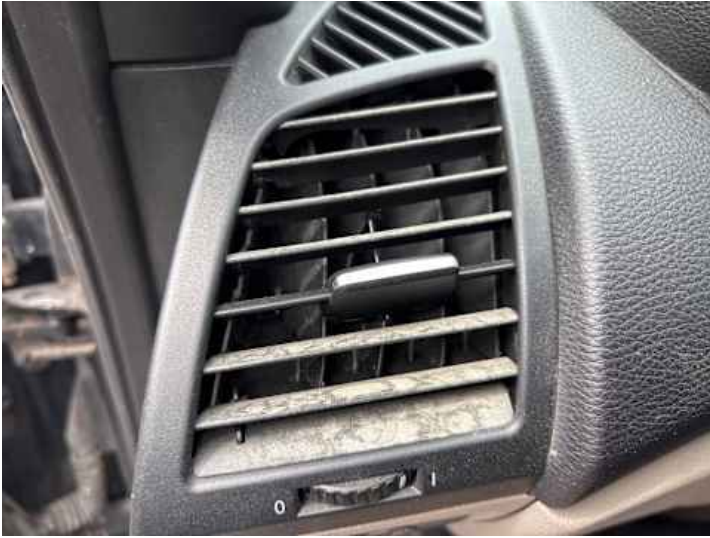
Innenraum (Verschleiß)
