## Citroën Berlingo 1.6 16V Multispace

EZ 02/2004 | Van | Benzin | Schaltgetriebe | 245.194km  
Besteuerung: Differenzbesteuert (§25a UStG)  
Fahrzeugstandort: 41\*\*\*  
Fahrzeug aufgenommen am: 31.07.2026

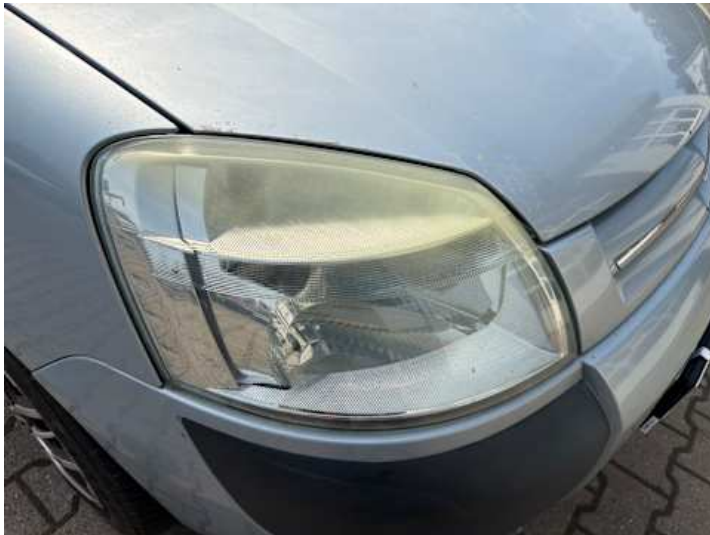
Scheinwerfer (rechts) (Blind)

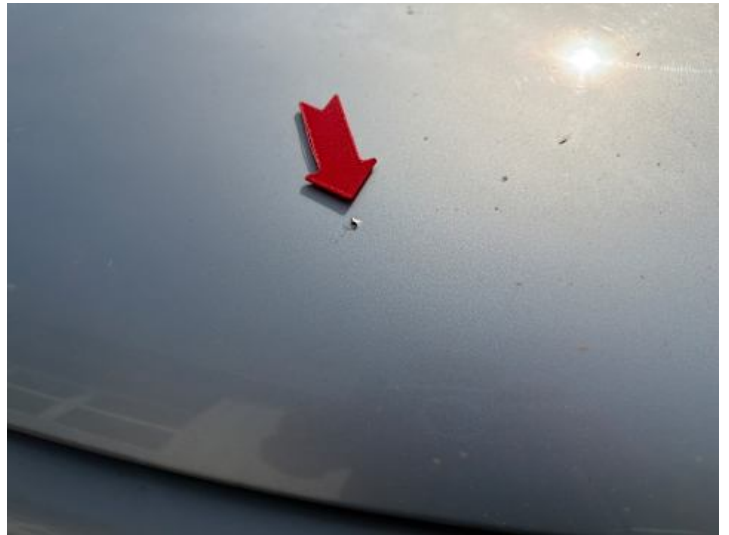
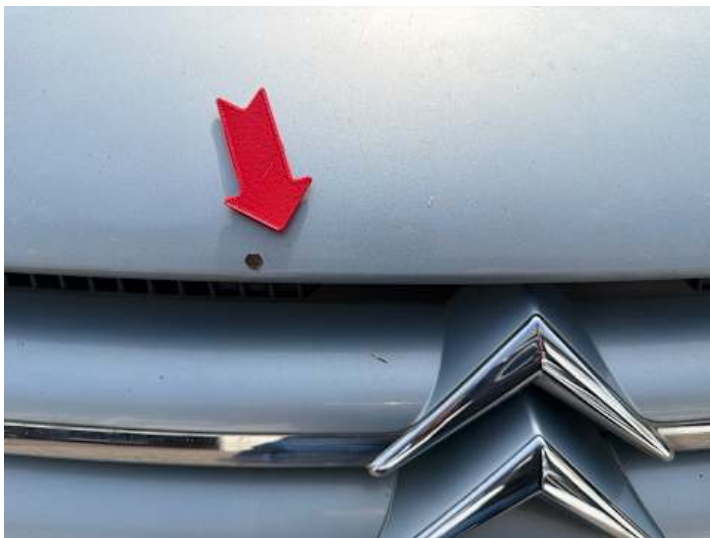
Motorhaube (Steinschlag, Rost)

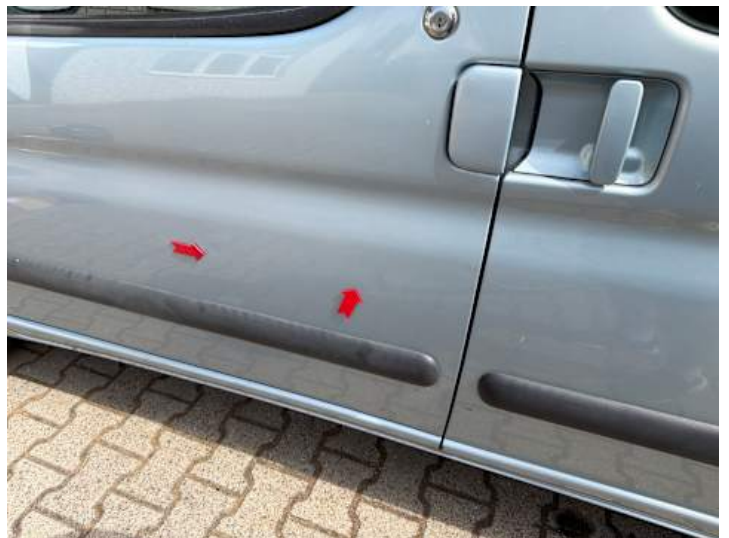
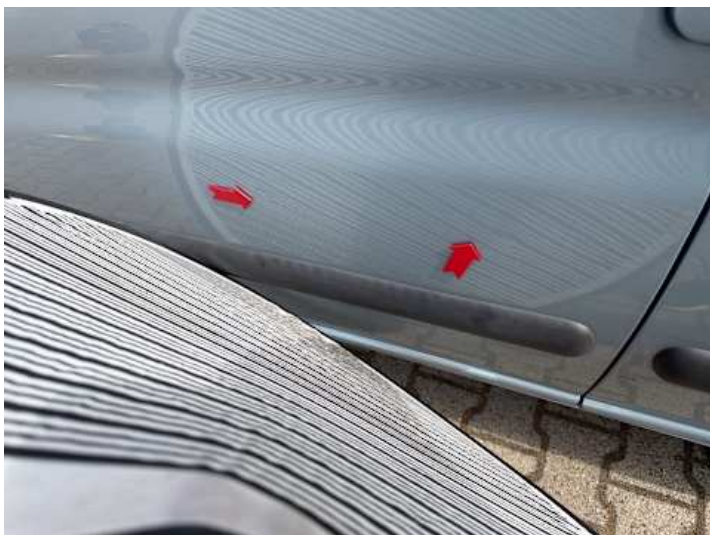
Fahrtür (Delle)

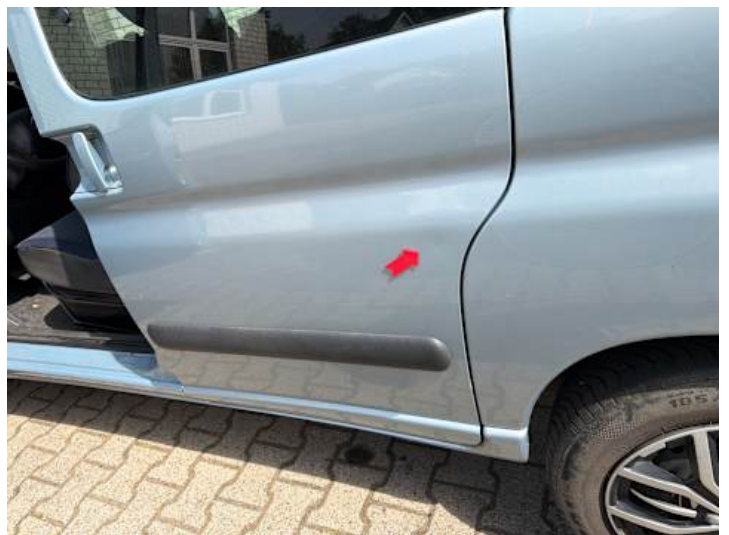
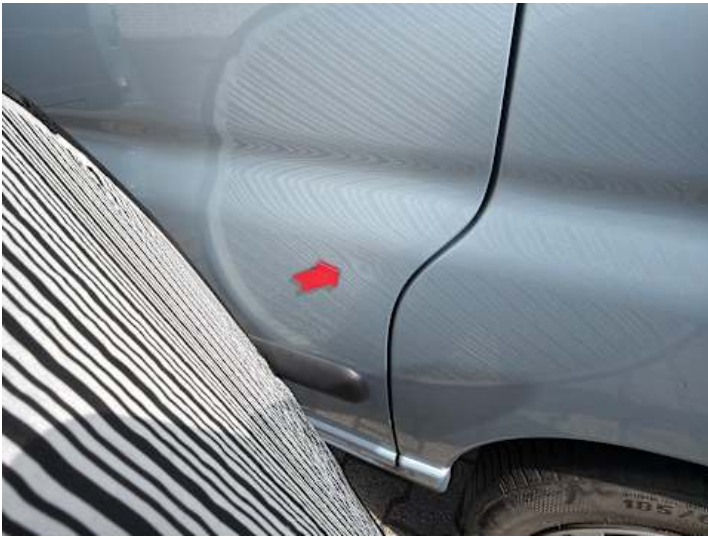
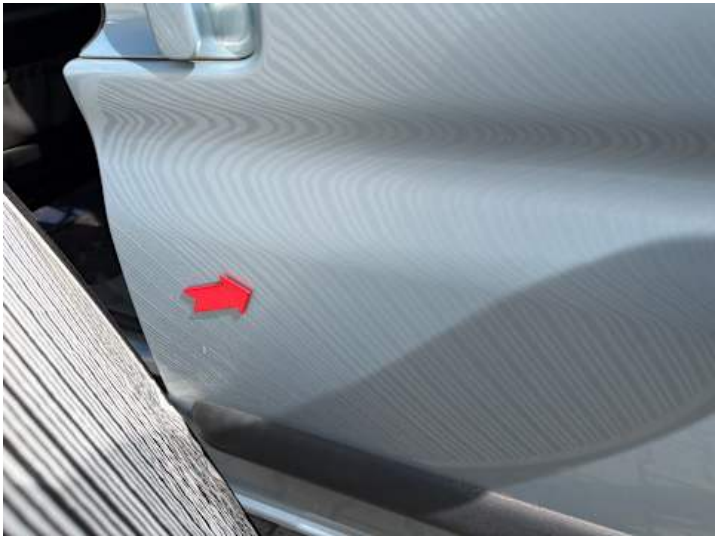
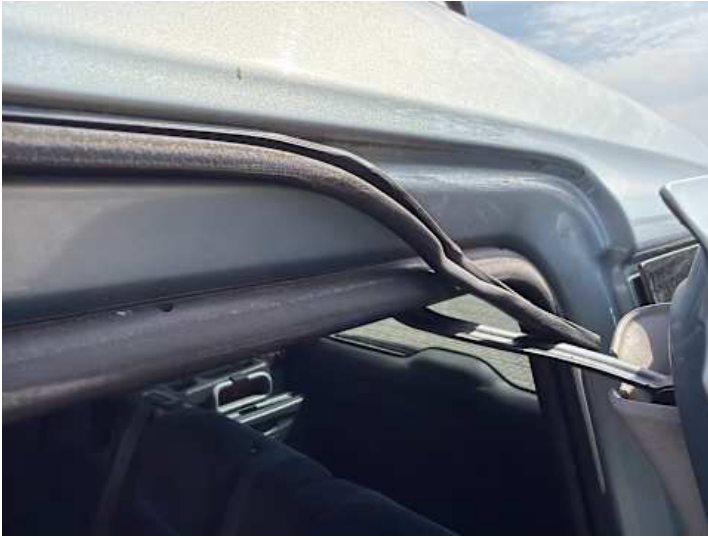
Türe hinten links (Anderer Schaden, Delle): Dichtung abgeklebt

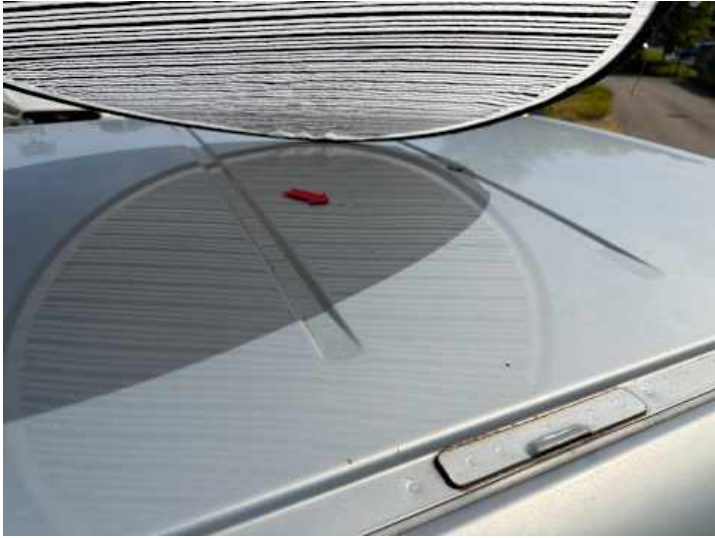
Dach (Delle)

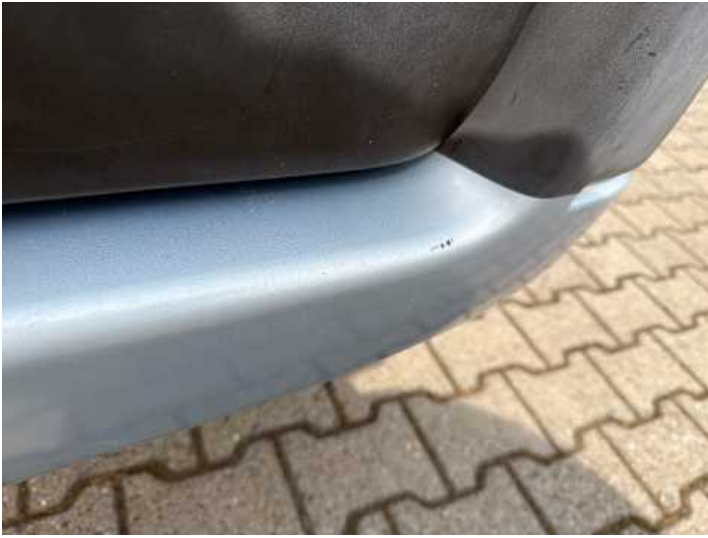
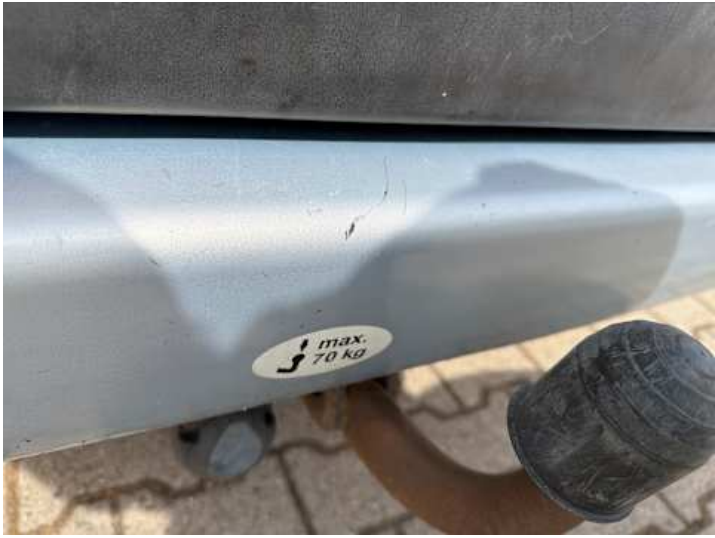
Stoßstange hinten (Kratzer)

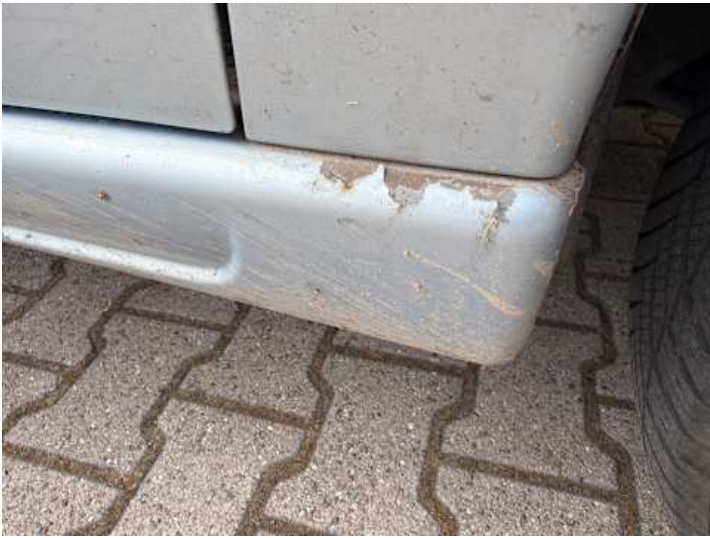
Schweller rechts (Rost)

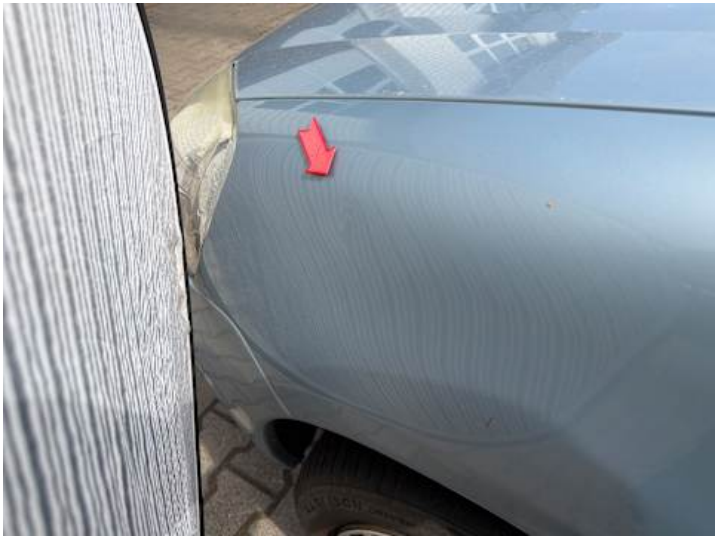
| Fahrzeugteil | Lackschichtdicke (in µm) | Fahrzeugteil | Lackschichtdicke (in µm) |
|---|---|---|---|
| Kotflügel vorne links | 171 | Kotflügel vorne rechts | 118 |

Kotflügel vorne links (Delle)

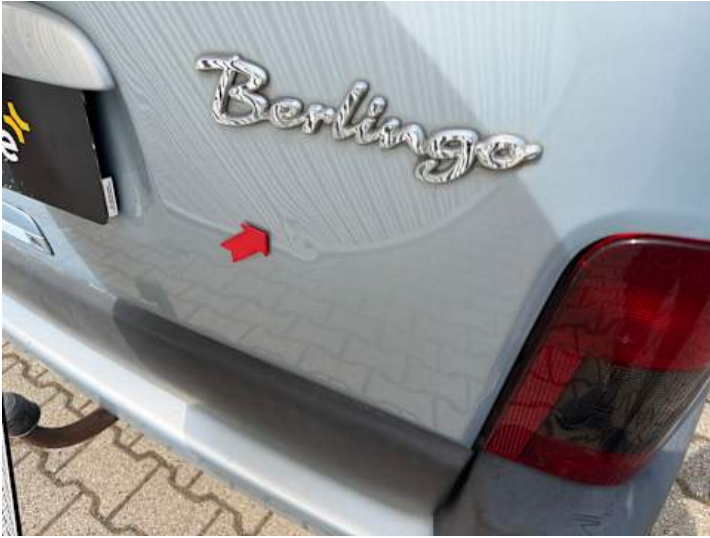
Heckklappe (Delle)

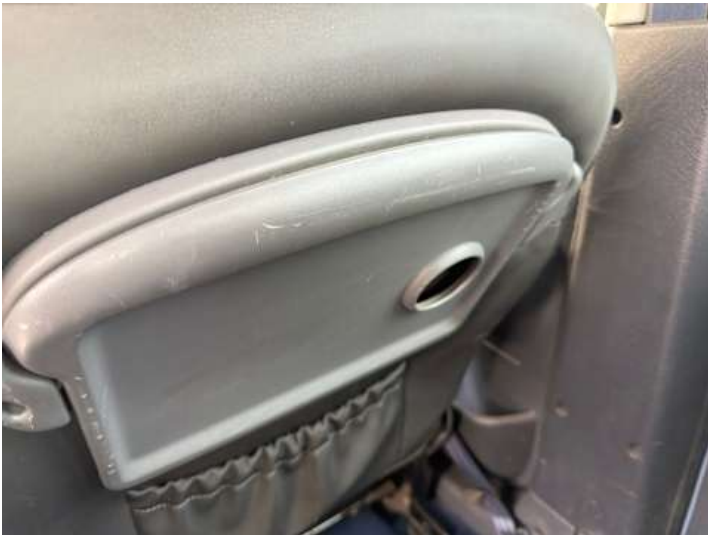
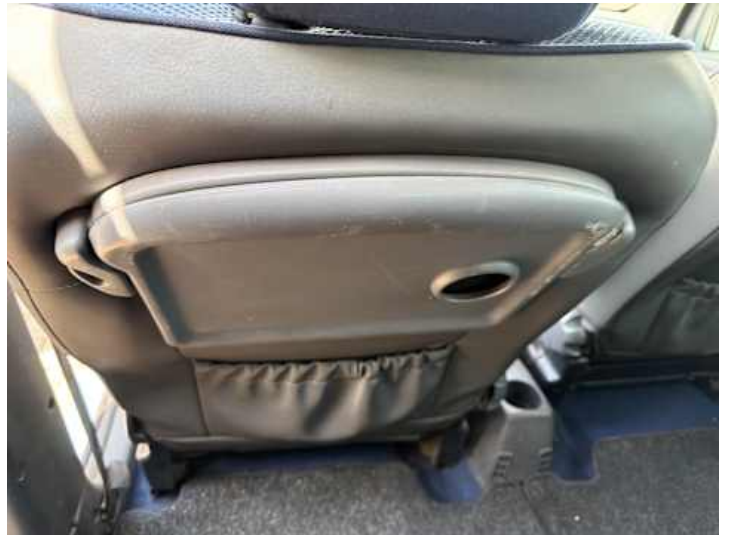
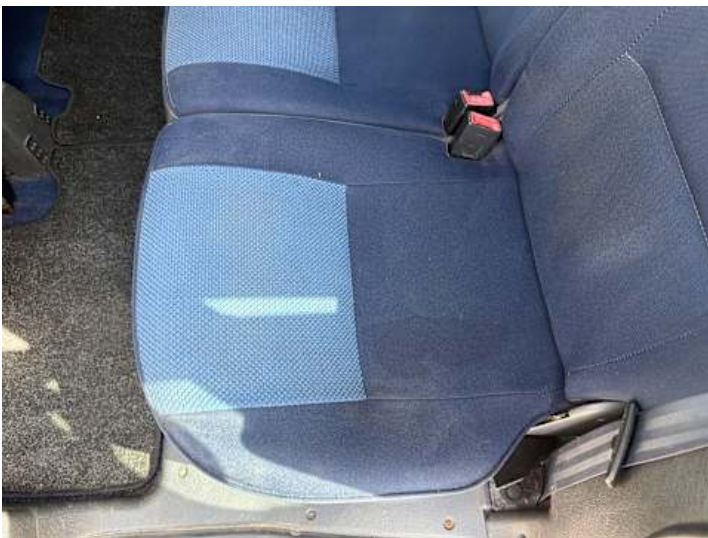
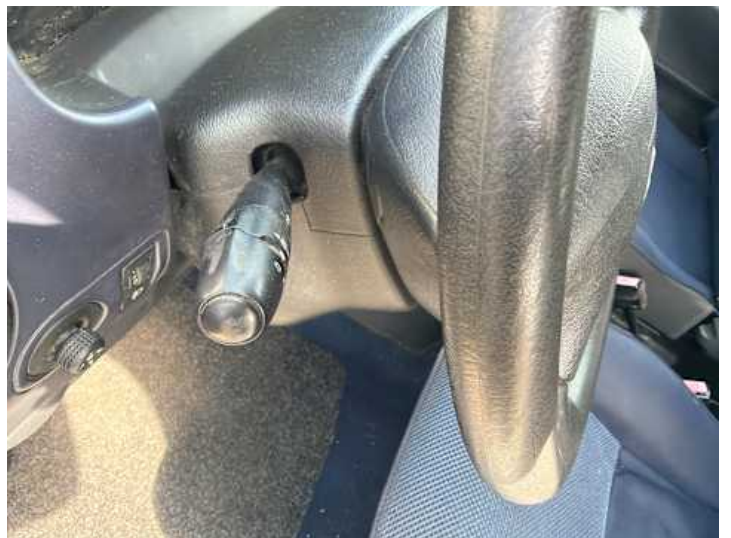
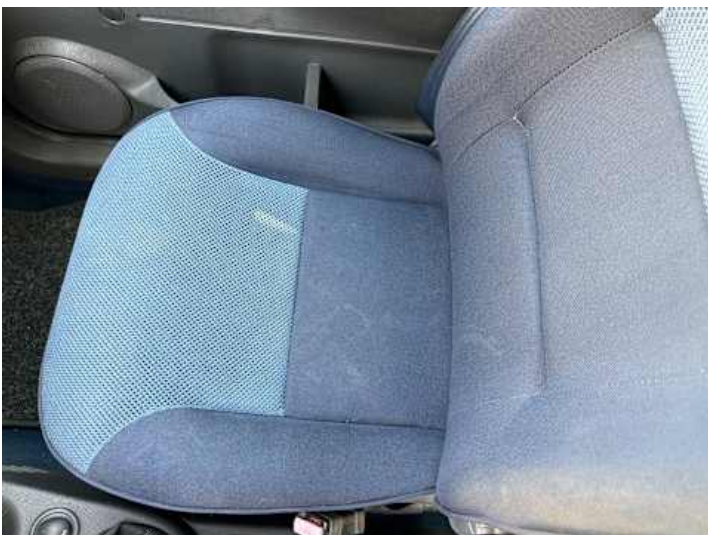
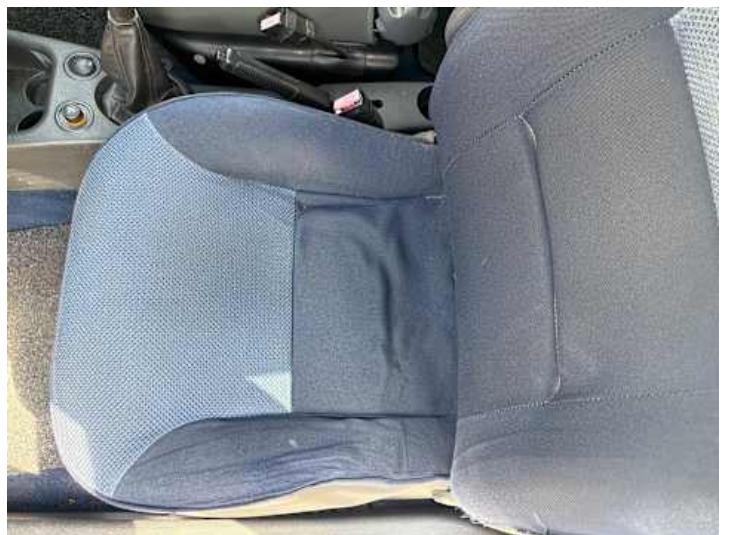
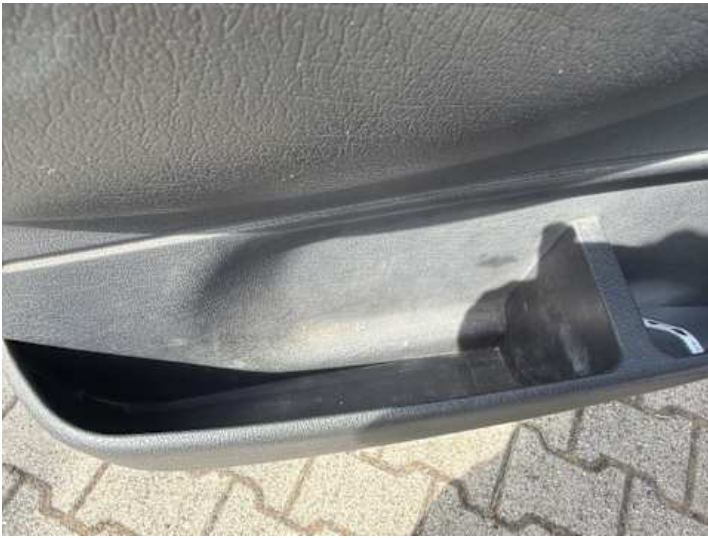
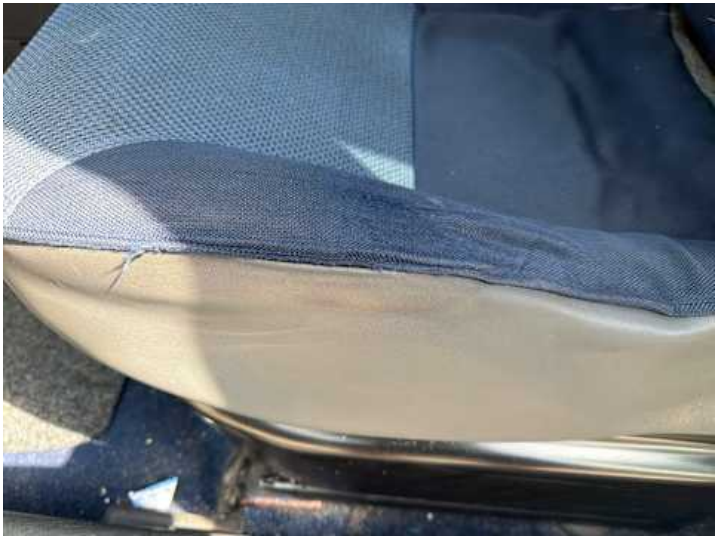
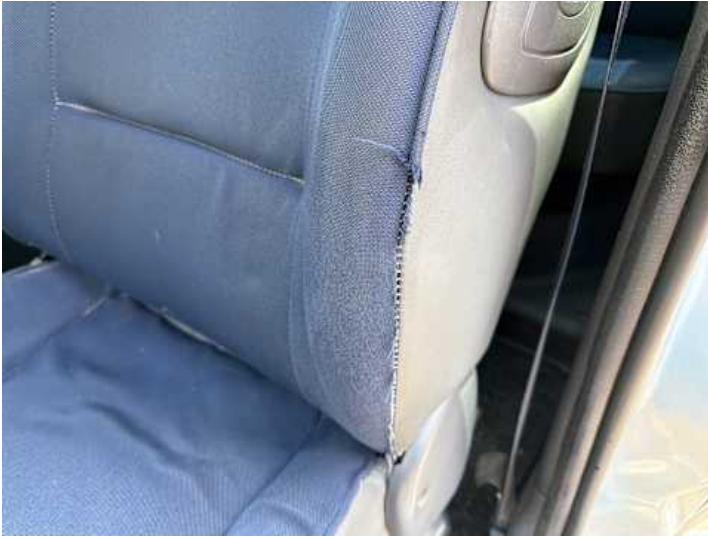
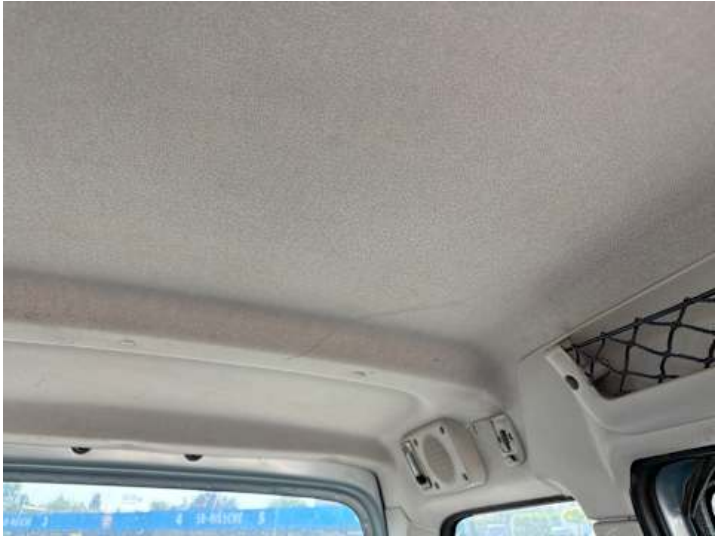
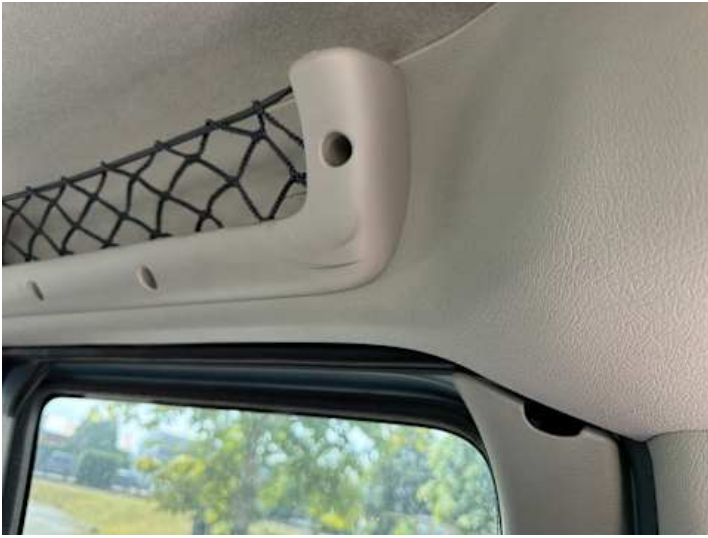
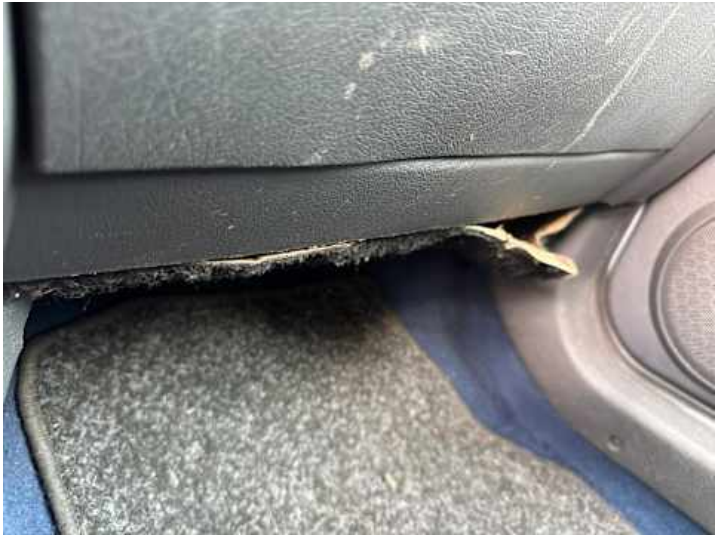
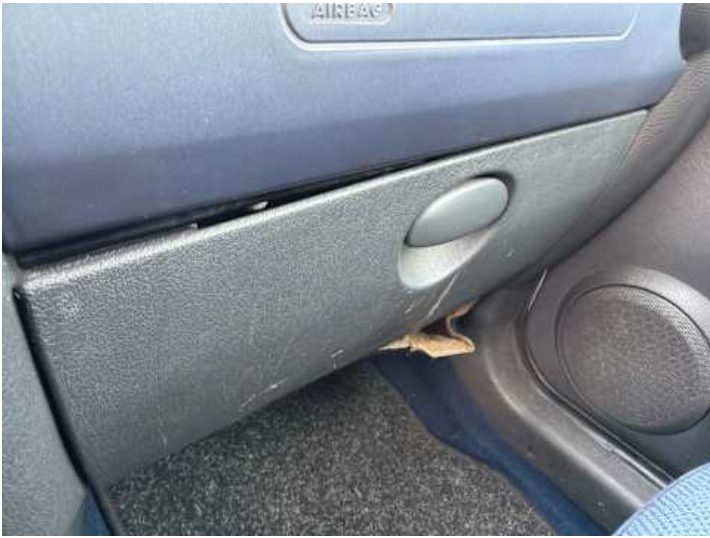
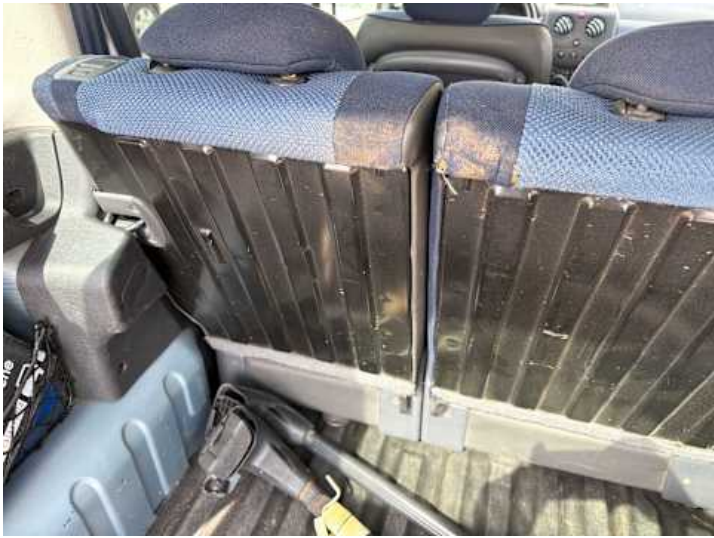
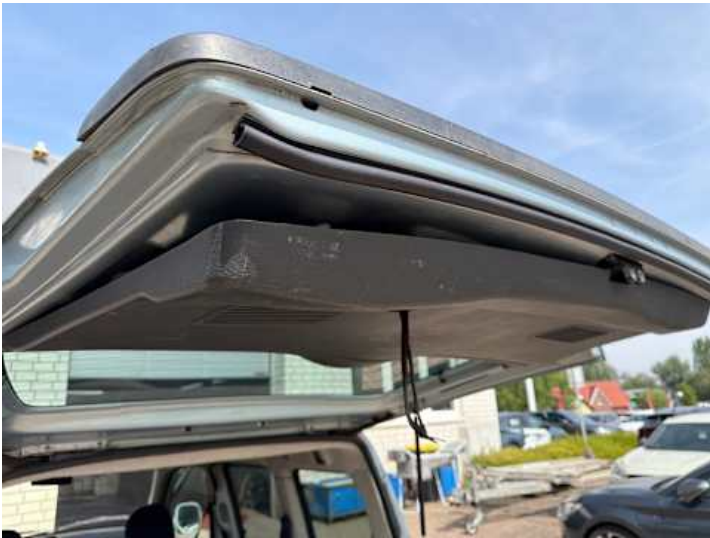
Innenraum (Riss/Bruch, Verschmutzung, Verschleiß, Kratzer)
