## Fiat 500 DolceVita

EZ 01/2022 | Roadster/Cabrio | Benzin-Hybrid · MHEV (Mild-Hybrid) |  
Schaltgetriebe | 53.480km  
Besteuerung: Differenzbesteuer (§25a UStG)  
Fahrzeugstandort: 99\*\*\*  
Fahrzeug aufgenommen am: 03.08.2026

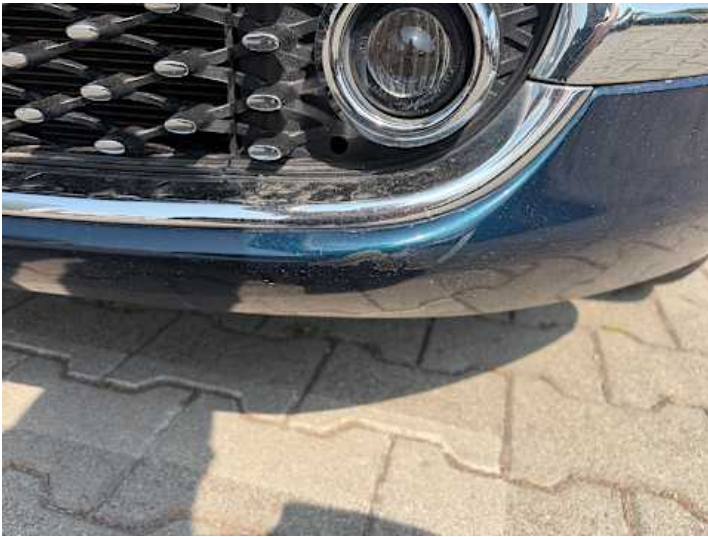
Stoßstange vorne (Kratzer, Lackschaden)

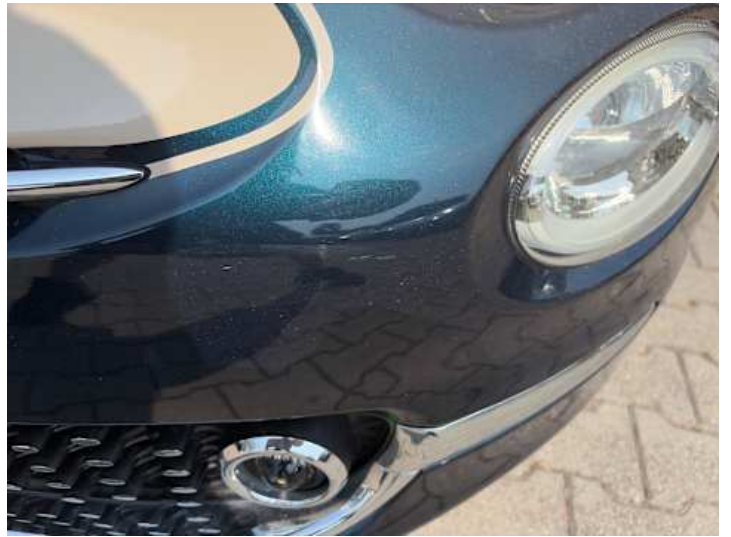
Stoßstange vorne (Kratzer, Lackschaden)

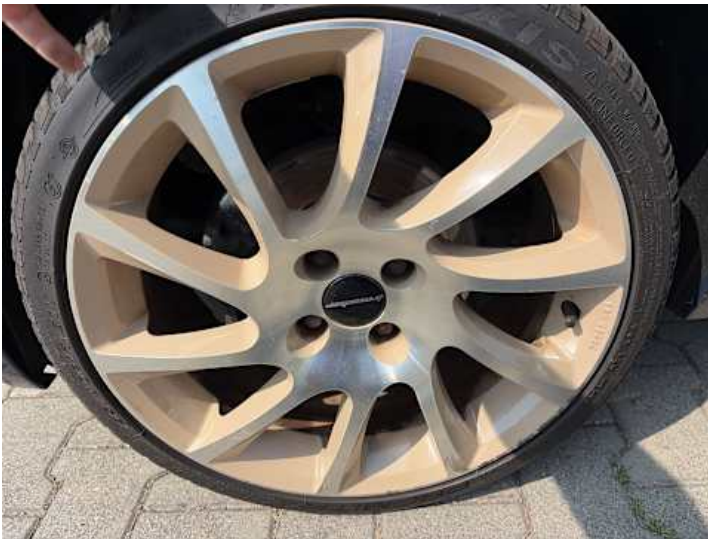
Rad (Kratzer, Kerben)

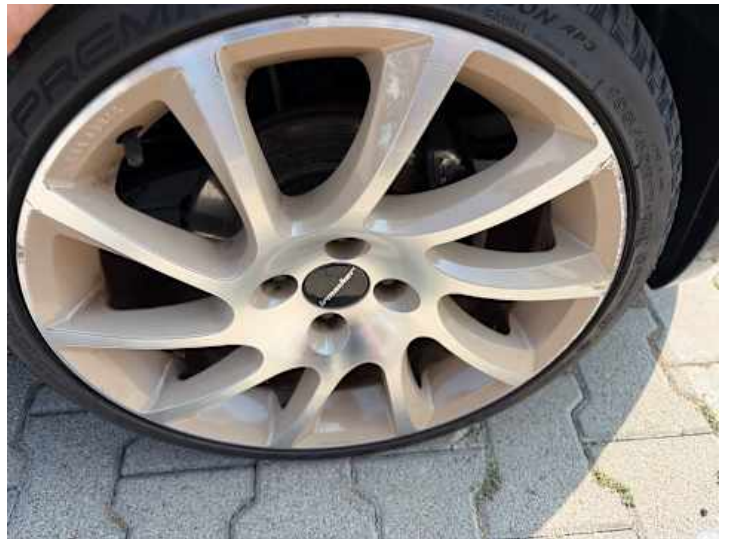
Rad (Kratzer, Kerben)

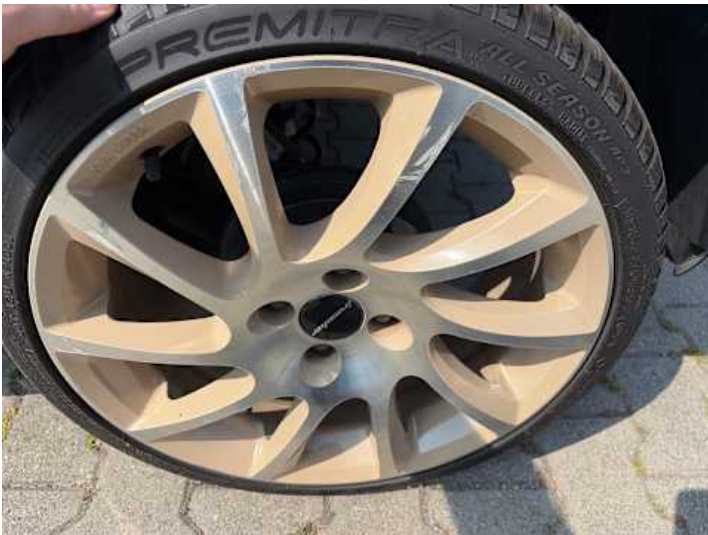
Rad (Kratzer, Kerben)

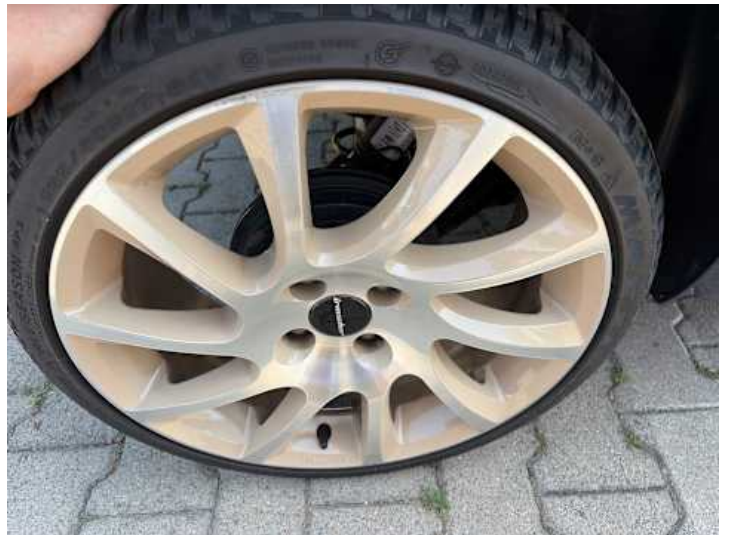
Rad (Kratzer, Kerben)

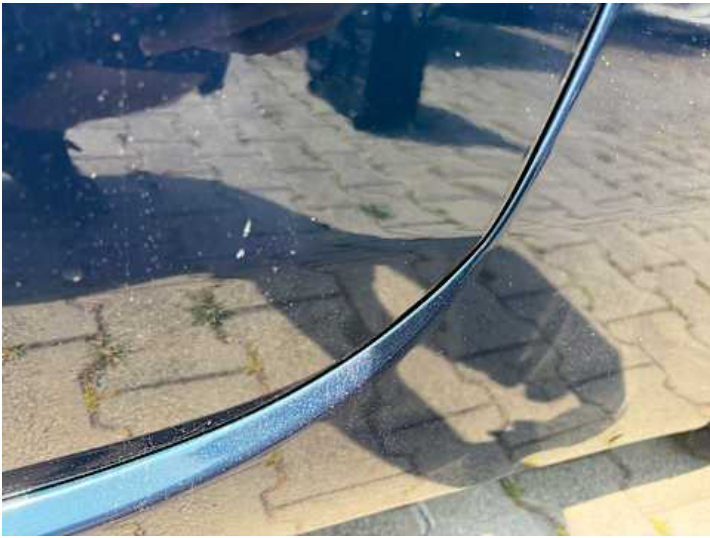
Fahrtür (Kratzer)

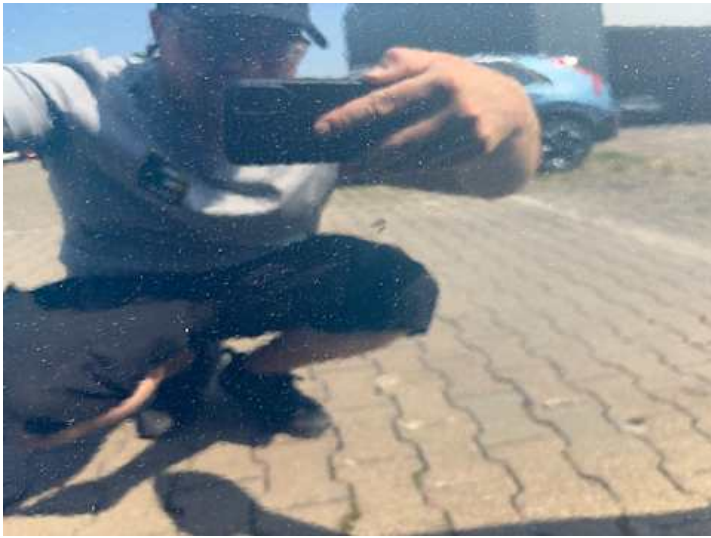
Beifahrtür (Kratzer)

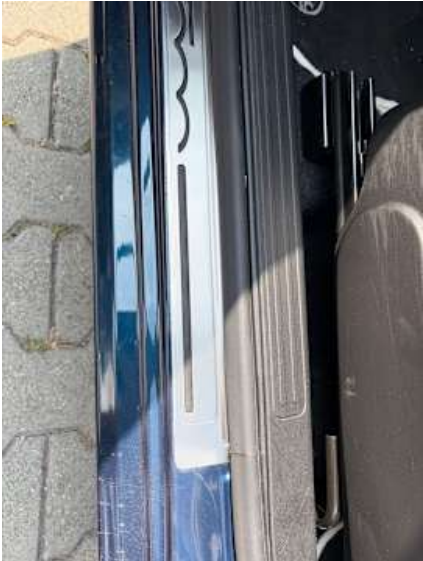
Schweller links (Delle, Kratzer, Lackschaden)

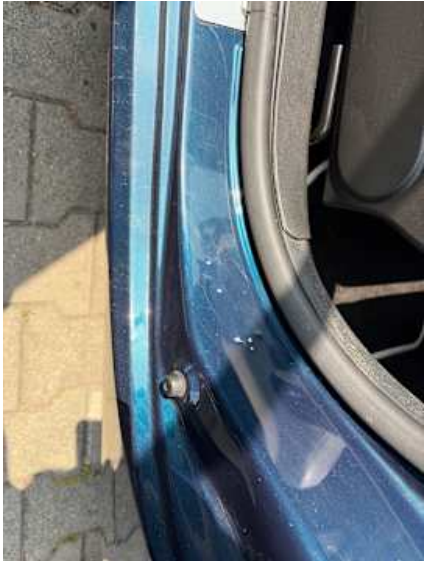
Schweller links (Delle, Kratzer, Lackschaden)

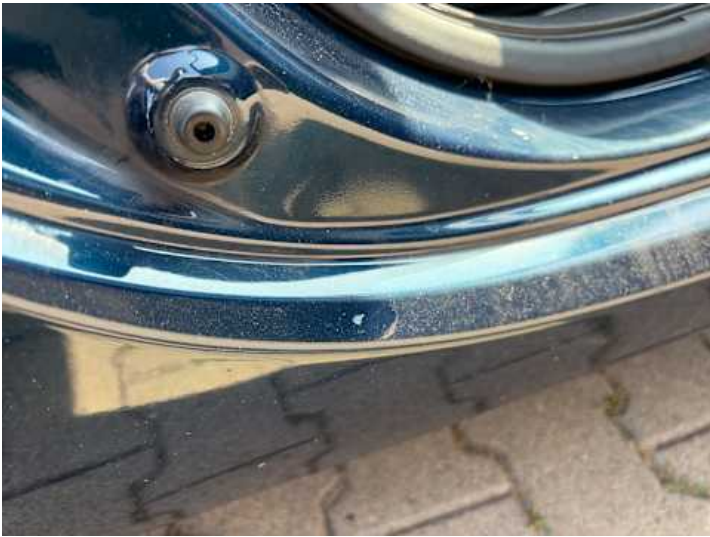
Schweller rechts (Kratzer, Delle, Lackschaden)

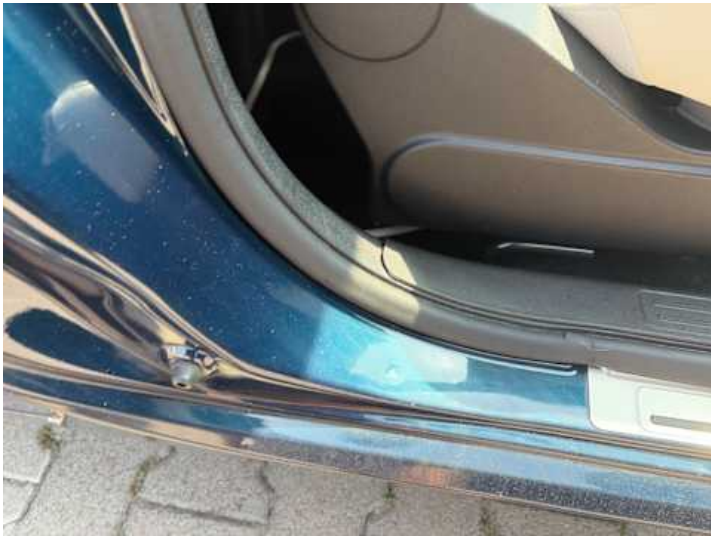
Schweller rechts (Kratzer, Delle, Lackschaden)

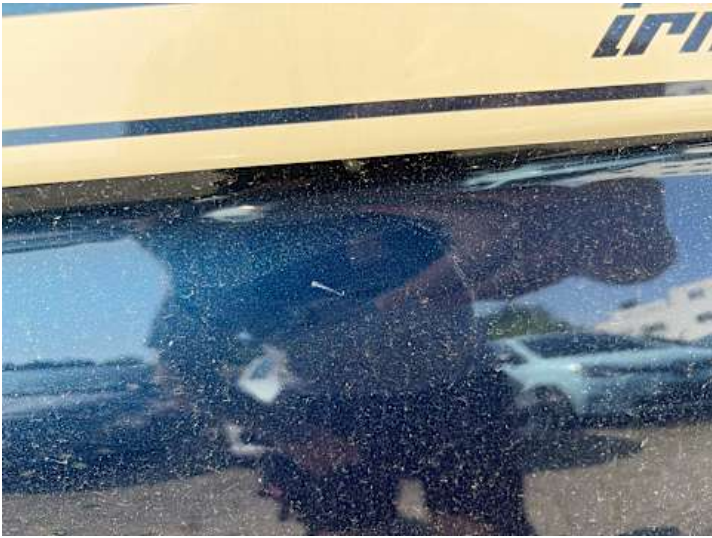
Seitenteil hinten links (Kratzer)
