## Ford Fiesta Style

EZ 08/2008 | Kleinwagen | Benzin | Schaltgetriebe | 157.908km  
Besteuerung: Differenzbesteuert (§25a UStG)  
Fahrzeugstandort: 88\*\*\*  
Fahrzeug aufgenommen am: 06.08.2026

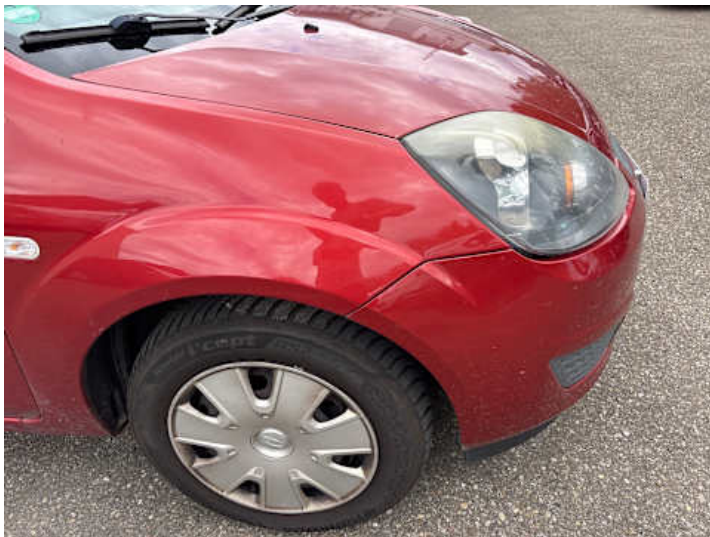
Stoßstange vorne (Anderer Schaden): Farbton unterschied

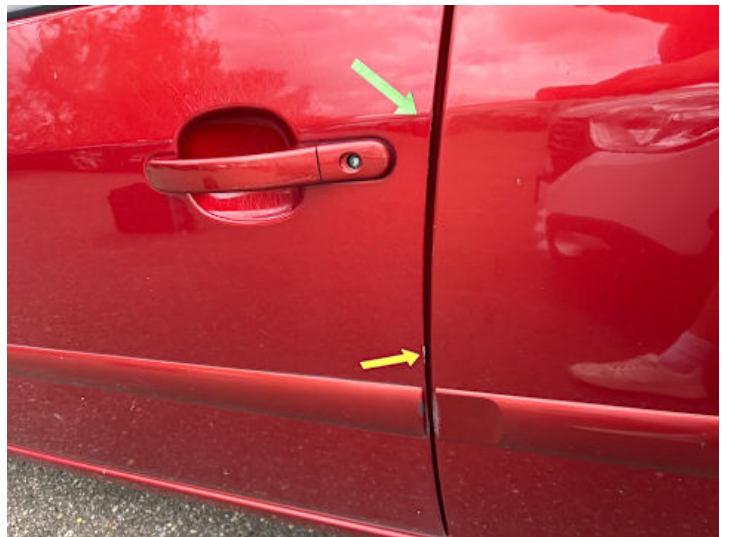
Fahrtür (Kratzer)

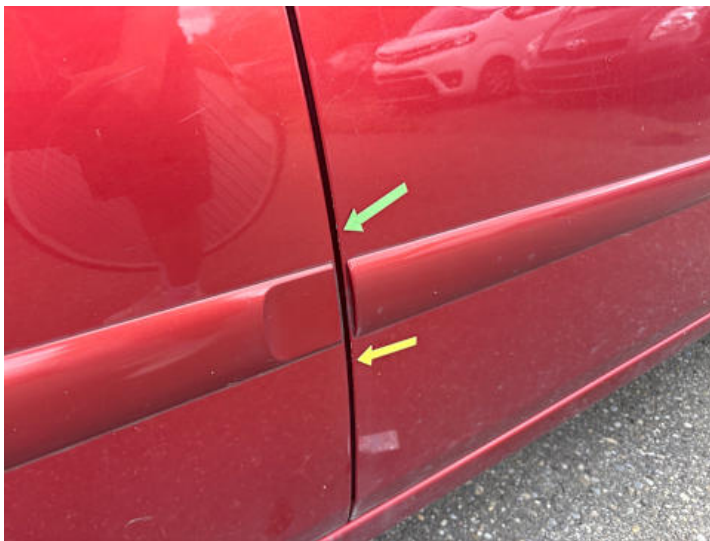
Beifahrtür (Kratzer)

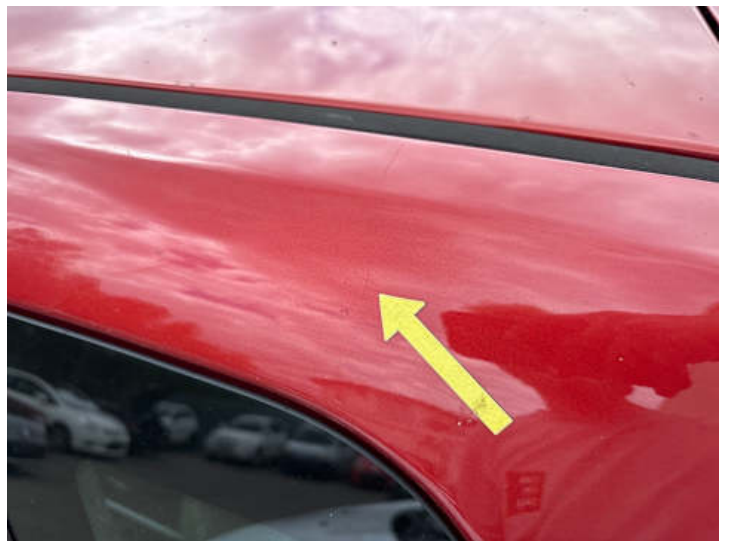
Türe hinten links (Delle, Kratzer)

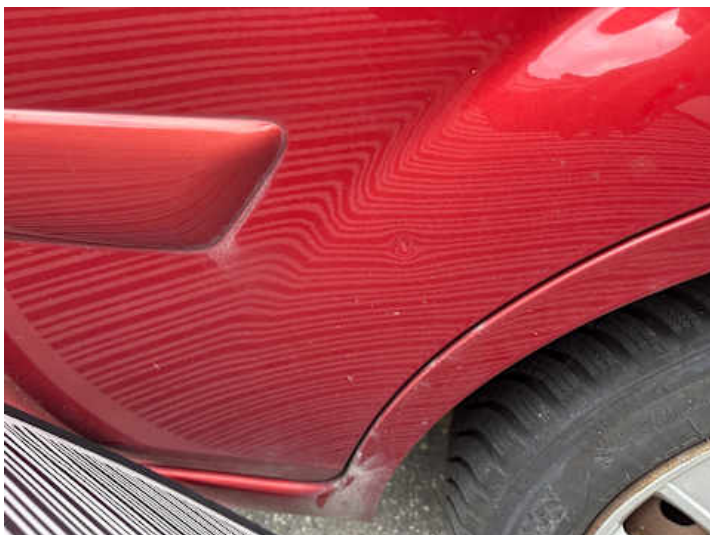
Türe hinten links (Delle, Kratzer)

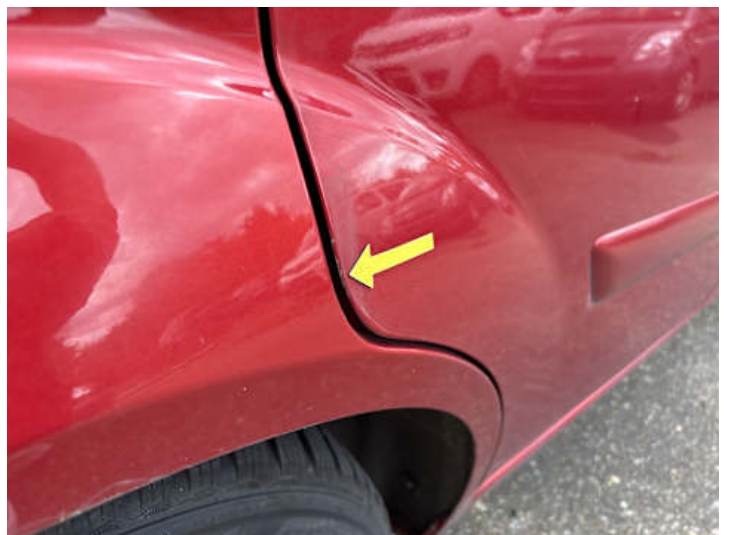
Türe hinten rechts (Kratzer)

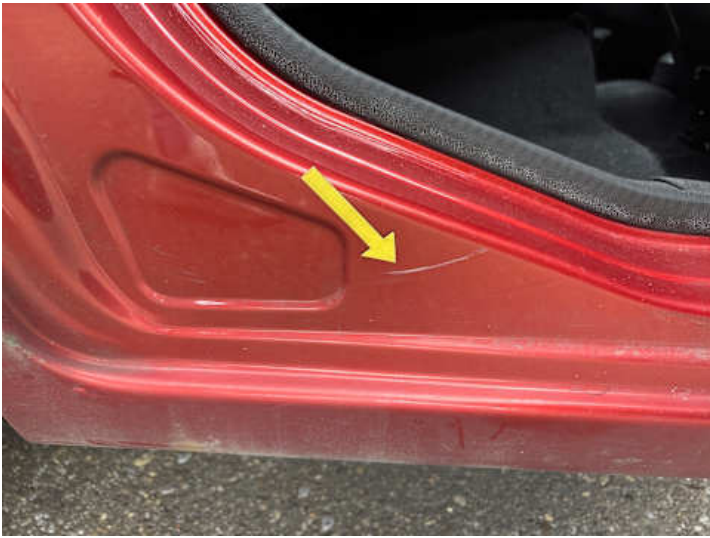
Schweller rechts (Kratzer)

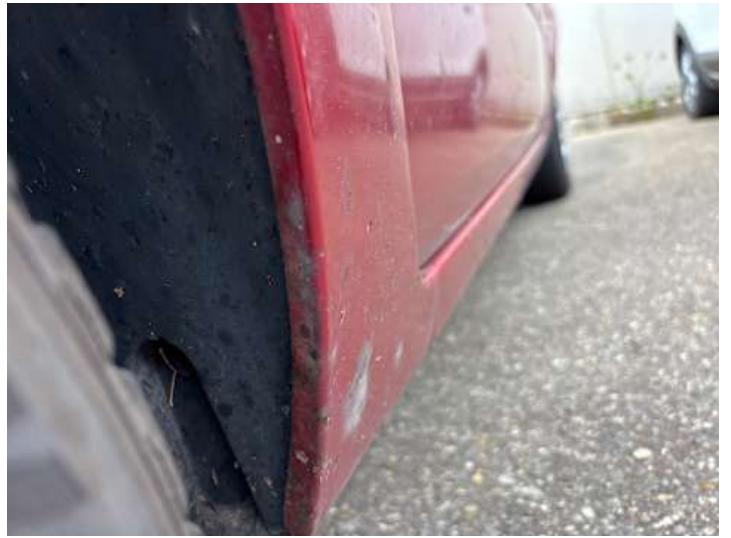
Kotflügel vorne links (Rost)

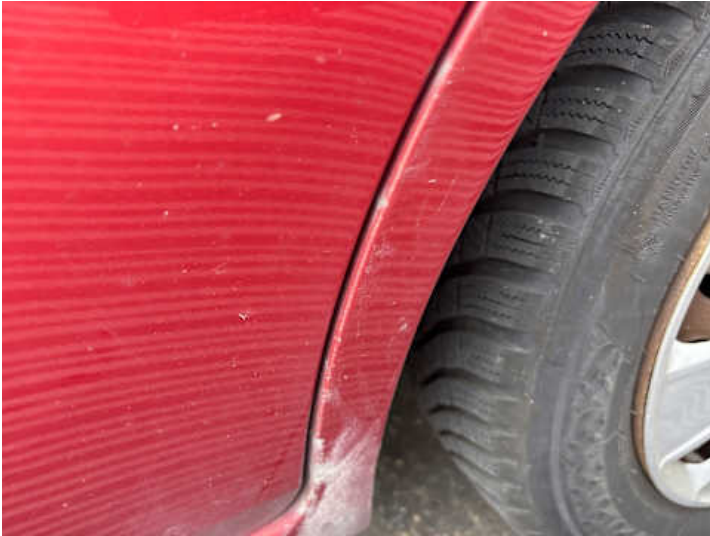
Seitenteil hinten links (Rost)

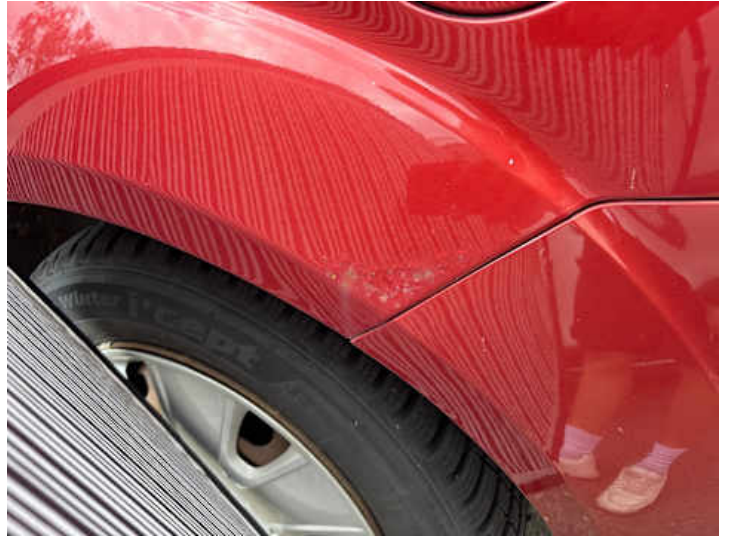
Seitenteil hinten links (Rost)

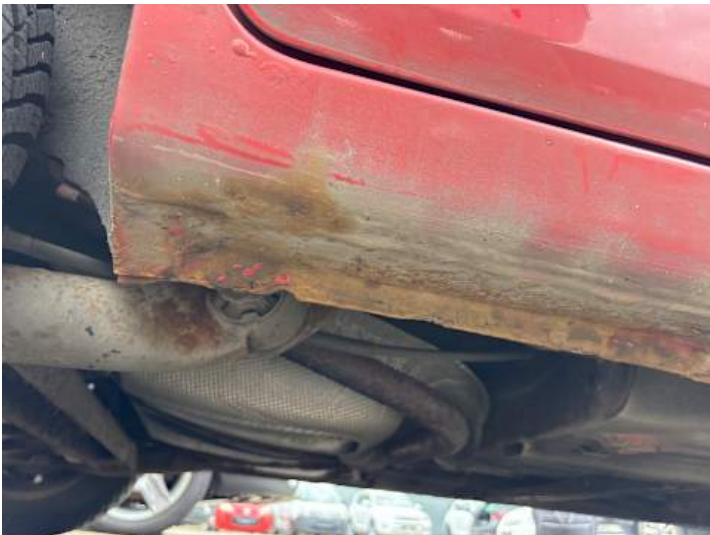
Seitenteil hinten rechts (Rost)

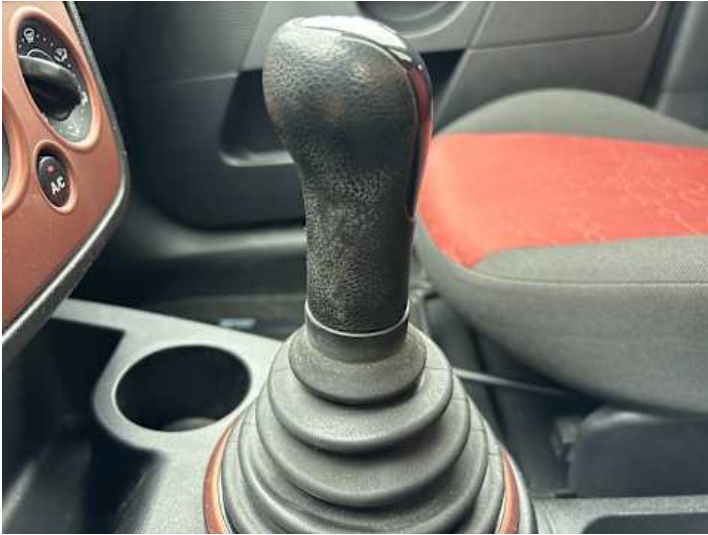
Innenraum (Verschleiß)

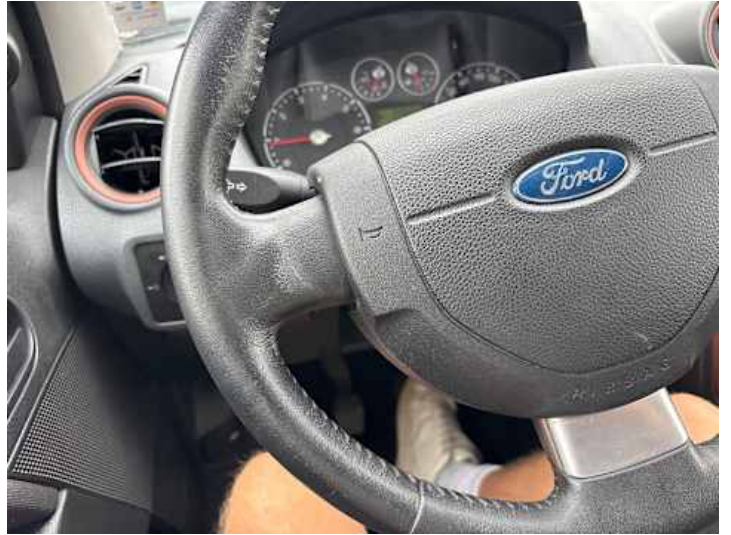
Innenraum (Verschleiß)
