## Renault Espace Celsium

EZ 06/2013 | Van | Diesel | Schaltgetriebe | 248.413km

Fahrzeug aufgenommen am: 03.08.2026

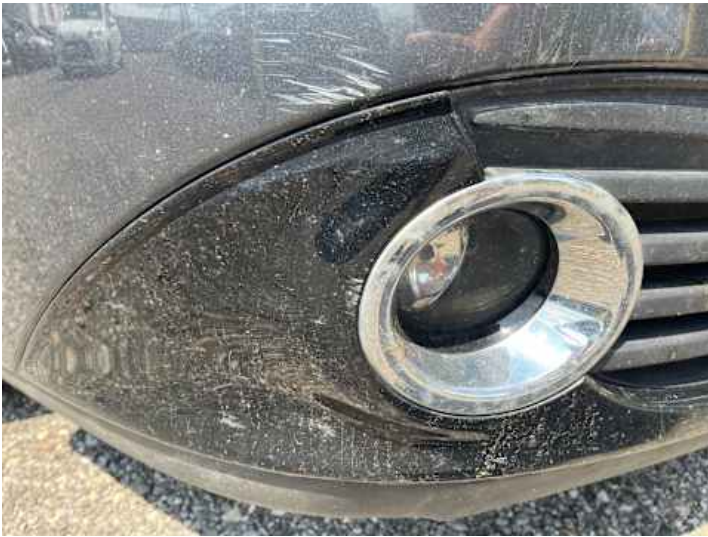
Stoßstange vorne (Kratzer, Lackschaden)

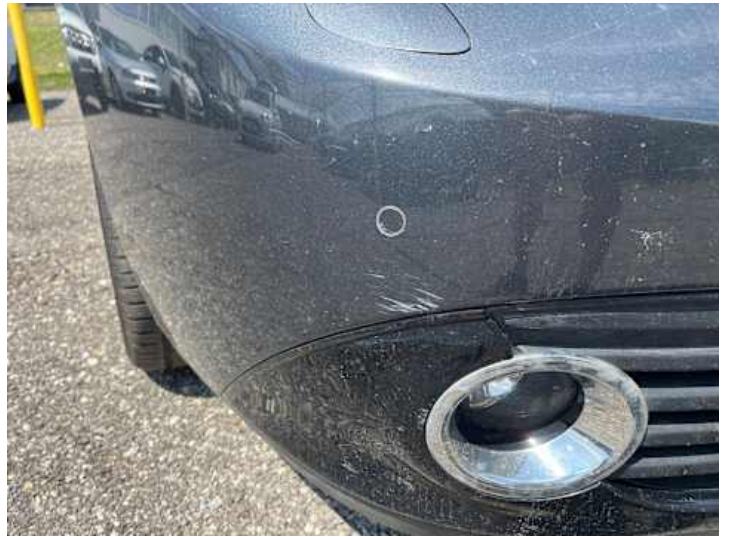
Stoßstange vorne (Kratzer, Lackschaden)

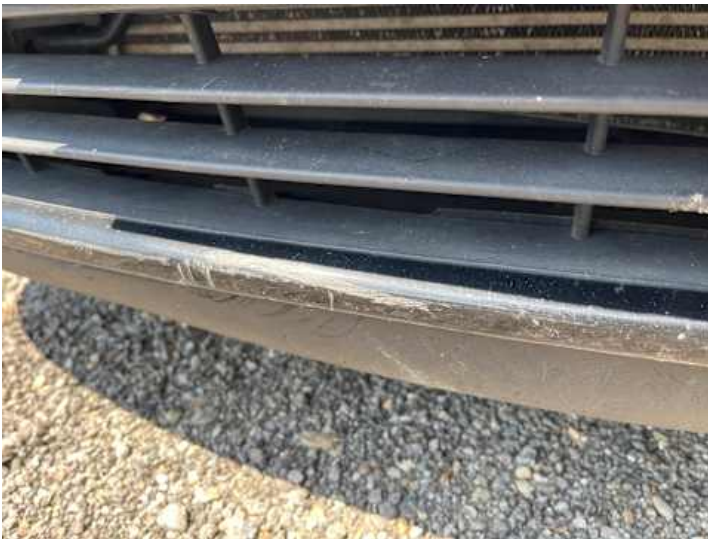
Stoßstange vorne (Kratzer, Lackschaden)

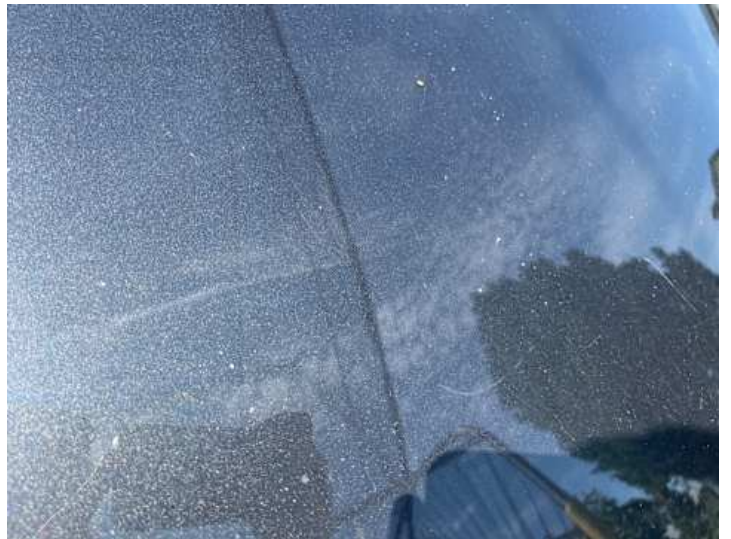
Motorhaube (Steinschlag)

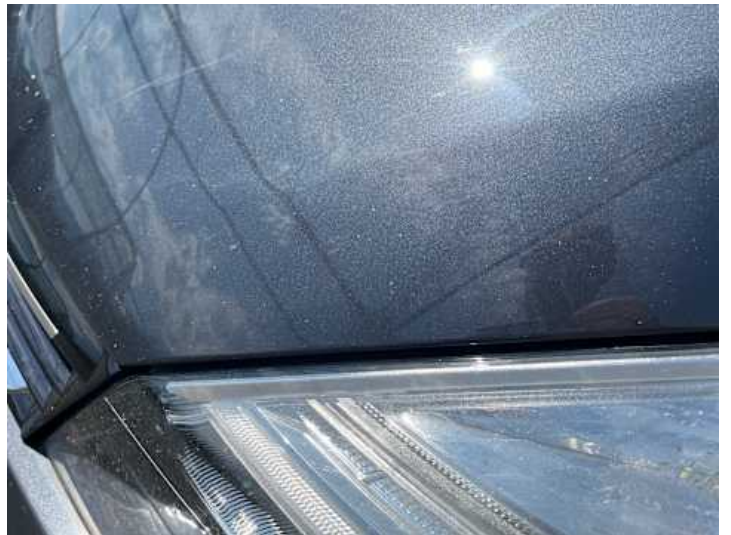
Motorhaube (Steinschlag)

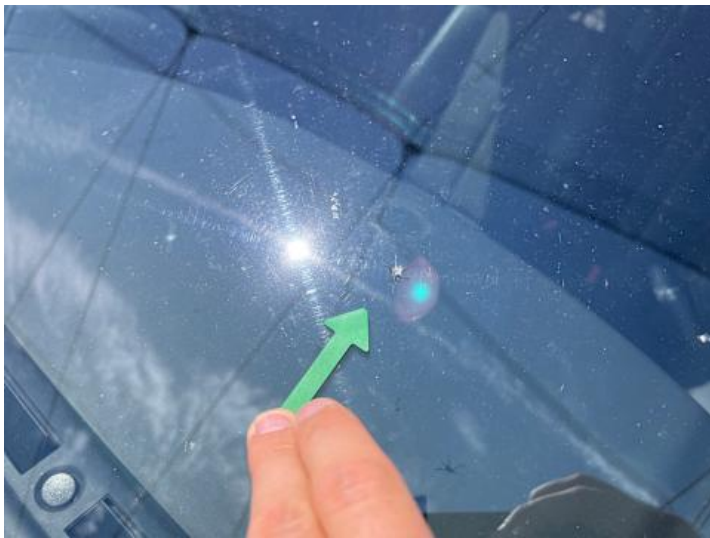
Windschutzscheibe (Steinschlag)

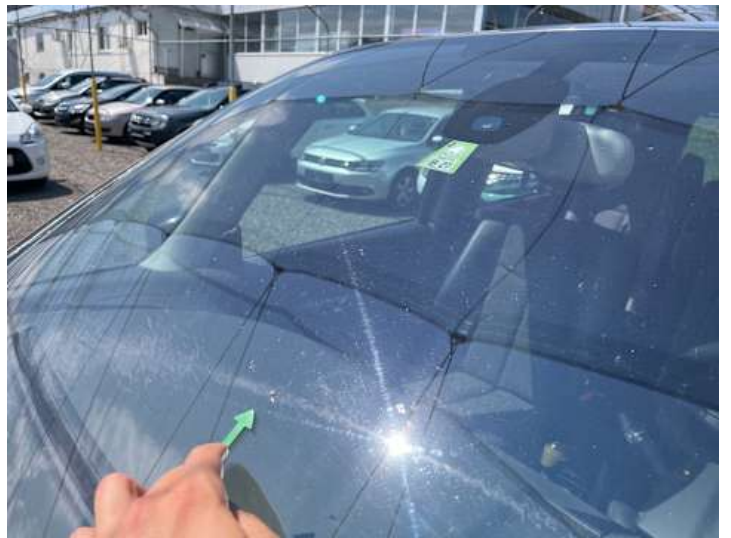
Windschutzscheibe (Steinschlag)

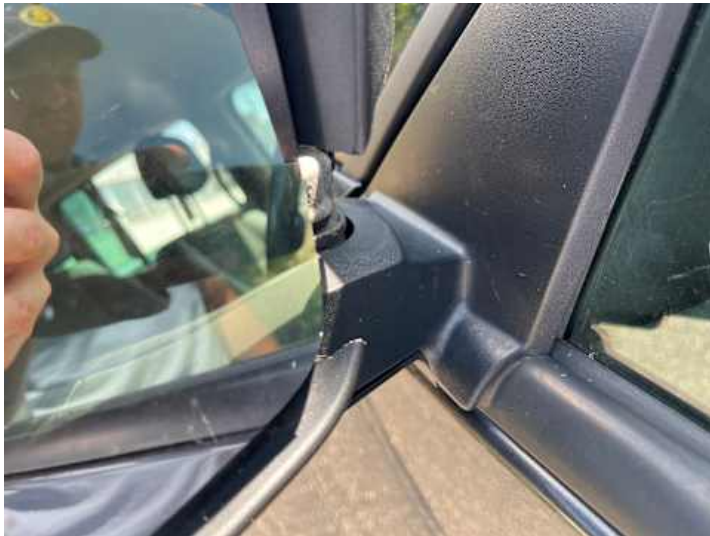
Fahrtür (Riss/Bruch)

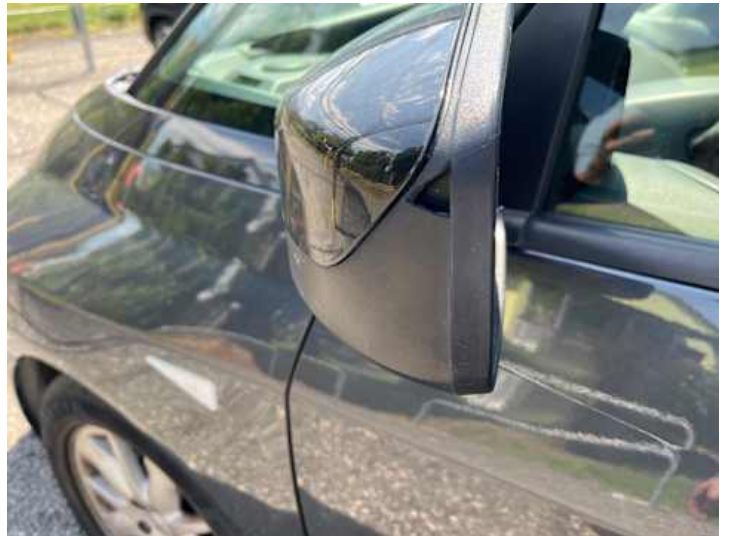
Fahrtür (Riss/Bruch)

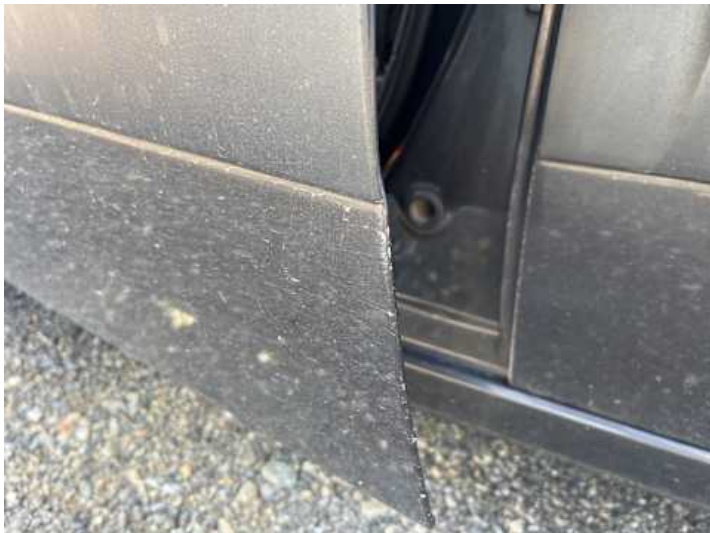
| Fahrzeugteil | Lackschichtdicke (in µm) | Fahrzeugteil | Lackschichtdicke (in µm) |
|---|---|---|---|
| Fahrertür | 120 | Beifahrertür | 120 |

Fahrtür (Lackschaden)

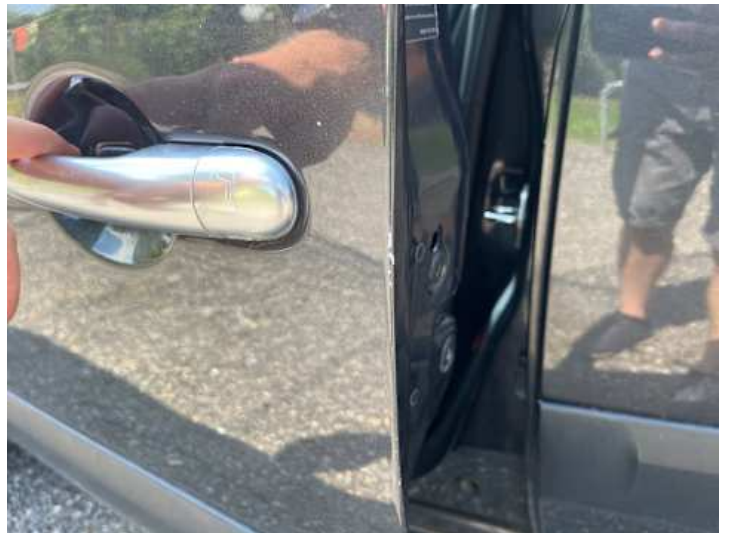
Fahrtür (Lackschaden)

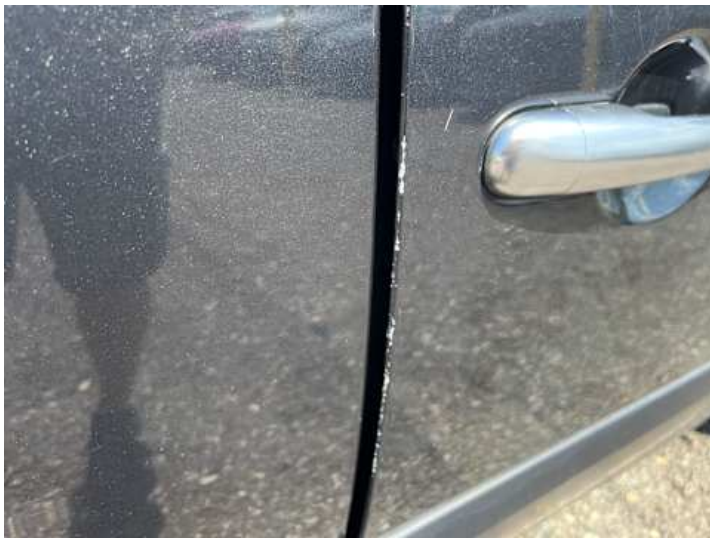
Beifahrertür (Lackschaden, Kratzer)

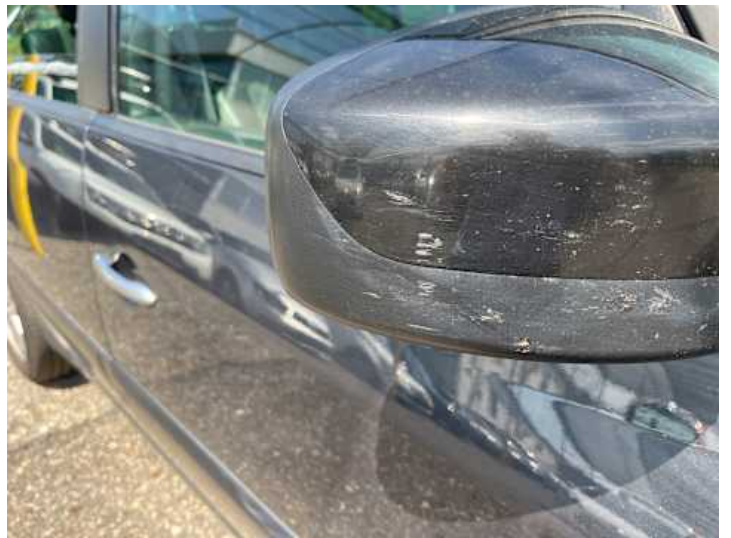
Beifahrertür (Lackschaden, Kratzer)

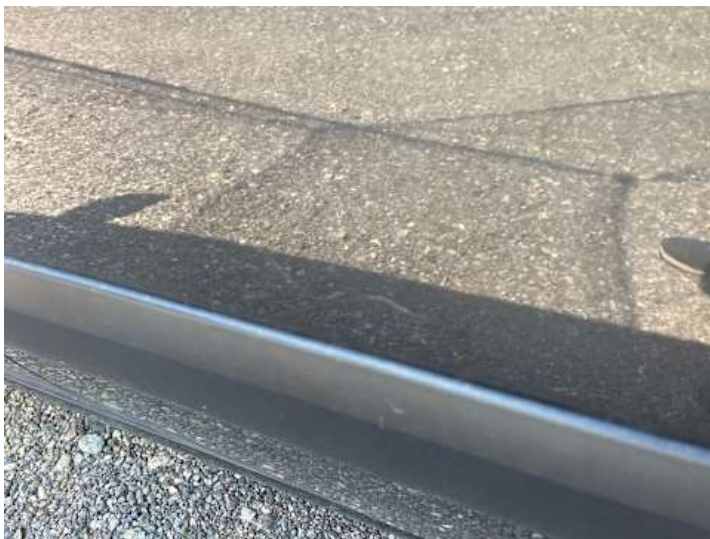
| Fahrzeugteil | Lackschichtdicke (in µm) | Fahrzeugteil | Lackschichtdicke (in µm) |
|---|---|---|---|
| Türe hinten links | 120 | Türe hinten rechts | 160 |

Türe hinten links (Lackschaden)

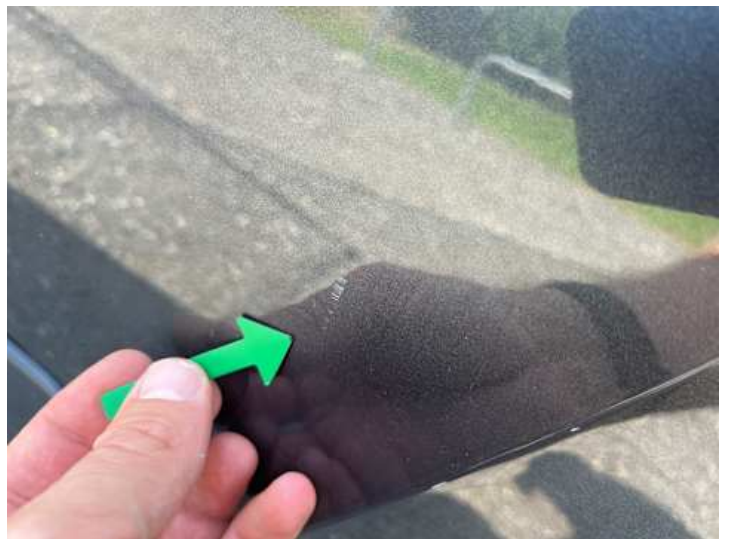
Türe hinten links (Lackschaden)

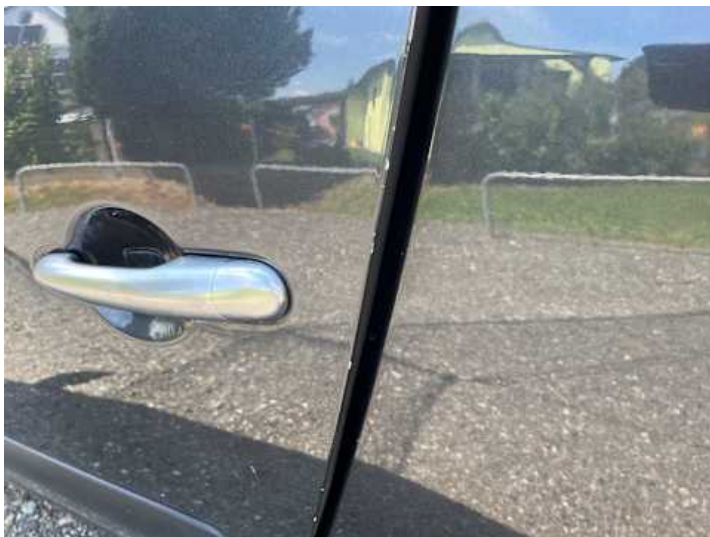
Türe hinten links (Lackschaden)

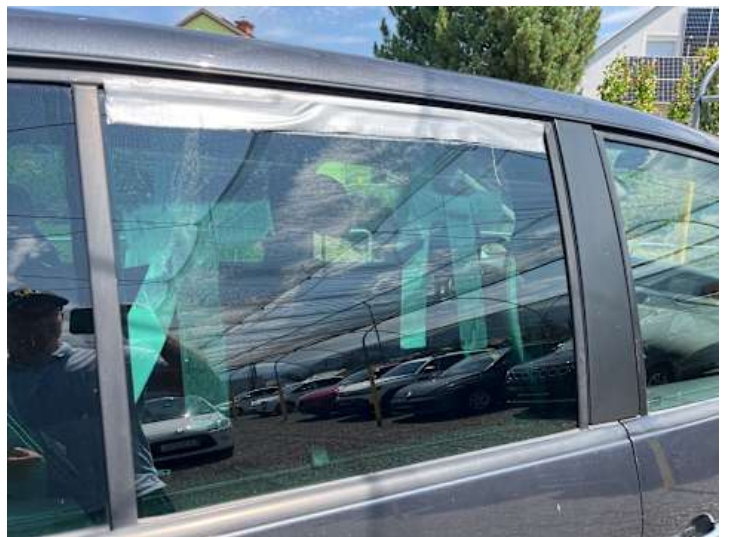
Türe hinten rechts (Riss/Bruch)

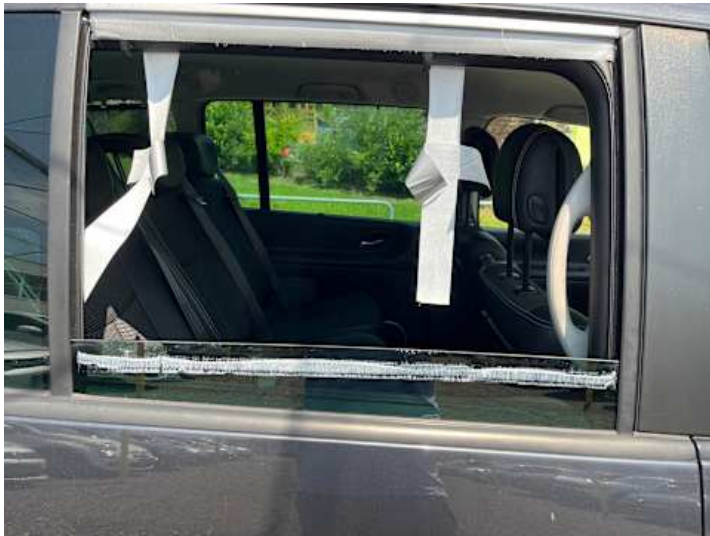
Türe hinten rechts (Riss/Bruch)

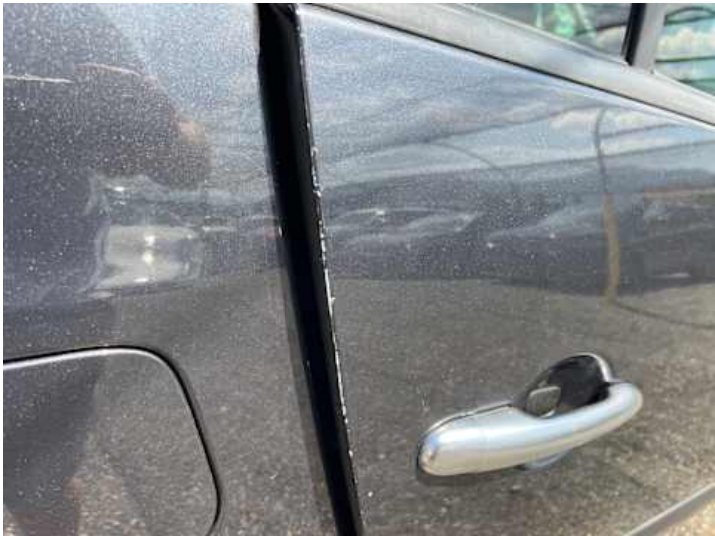
Türe hinten rechts (Lackschaden)

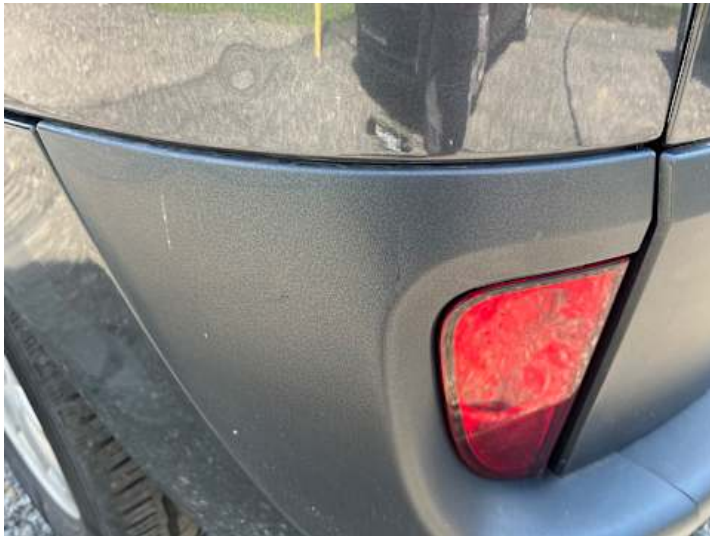
Stoßstange hinten (Kratzer)

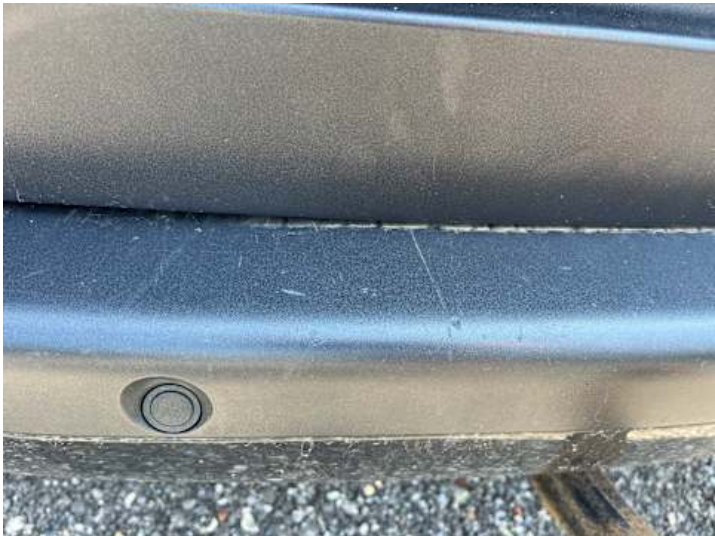
Stoßstange hinten (Kratzer)

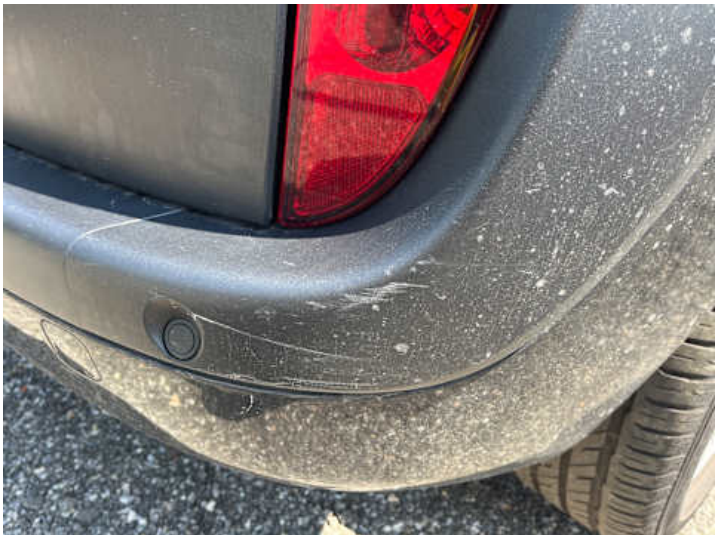
Stoßstange hinten (Kratzer)

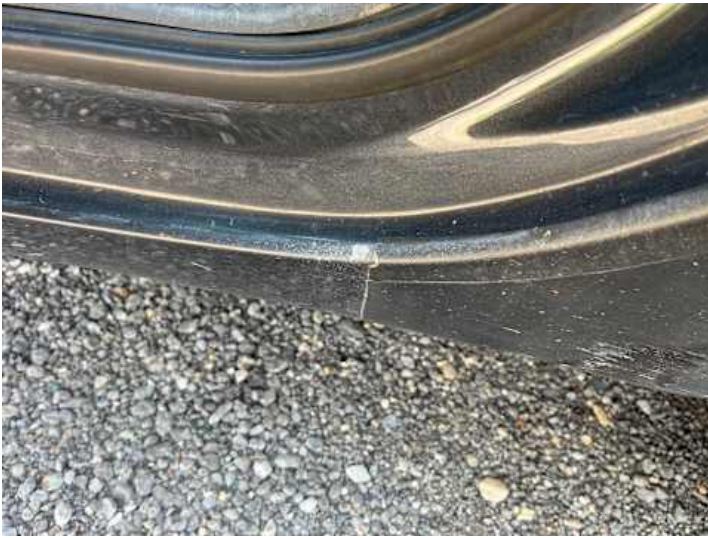
Schweller links (Lackschaden)

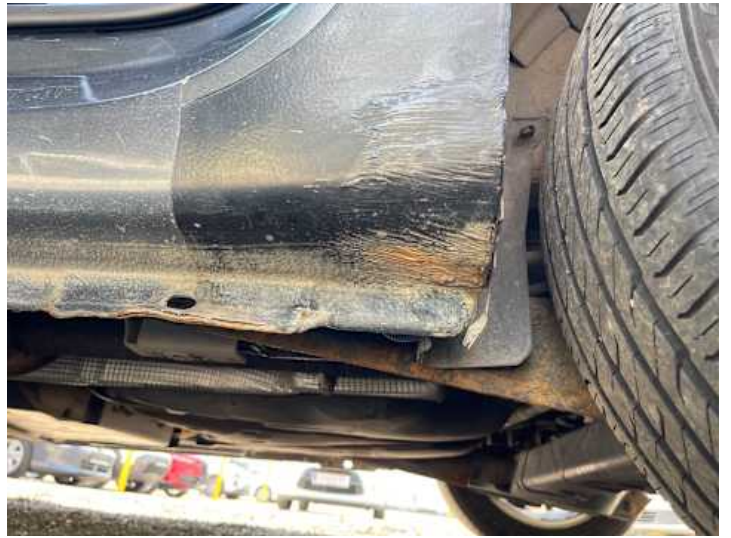
Schweller links (Unsachgemäß instand gesetzt, Rost)

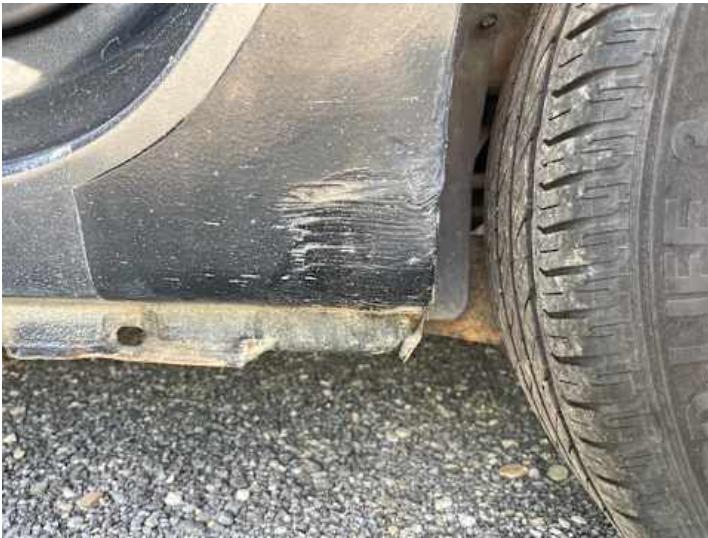
Schweller links (Unsachgemäß instand gesetzt, Rost)

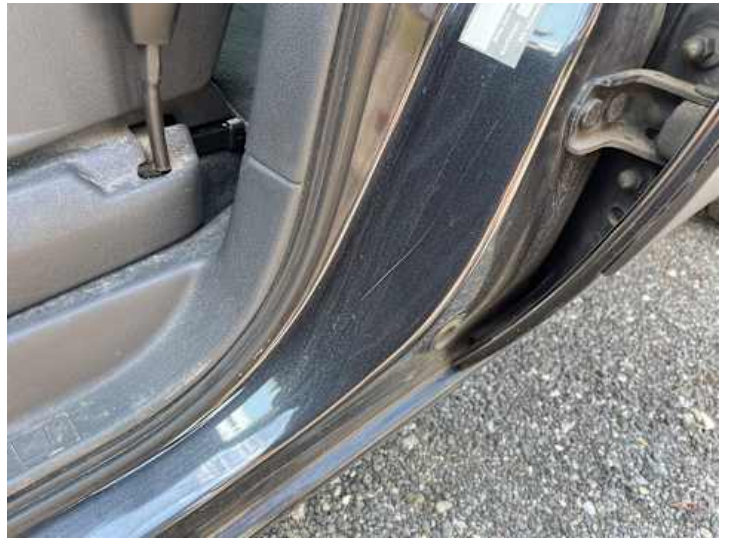
Schweller links (Kratzer, Delle)

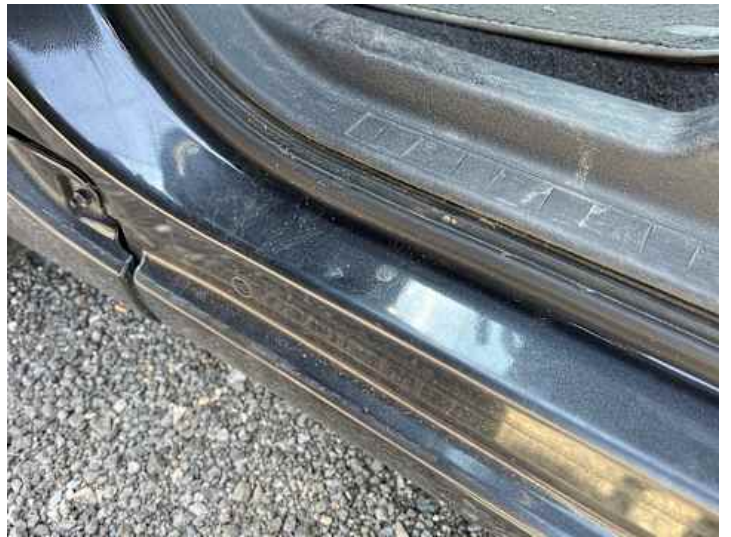
Schweller links (Kratzer, Delle)

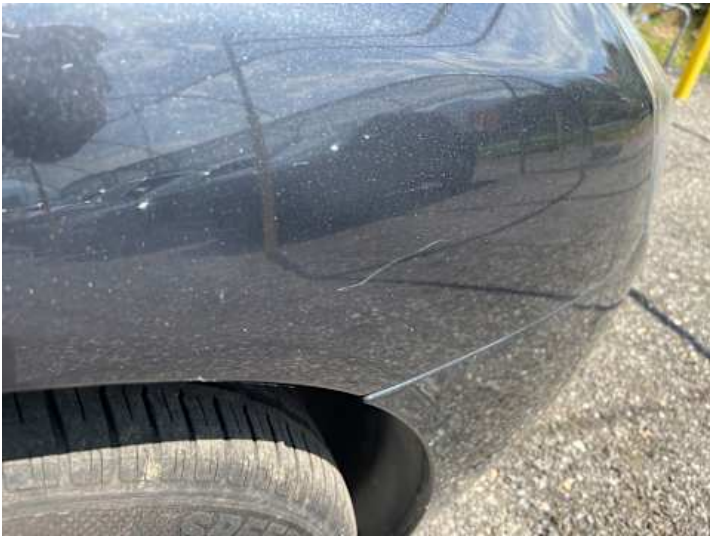
Kotflügel vorne rechts (Kratzer)

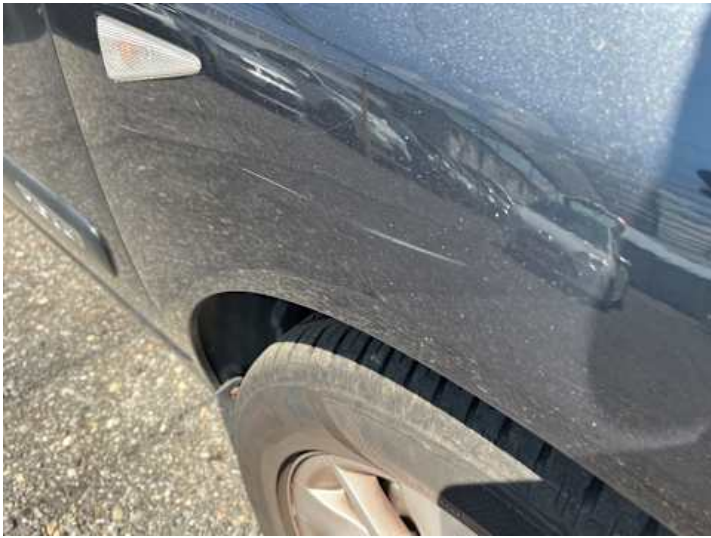
Kotflügel vorne rechts (Kratzer)

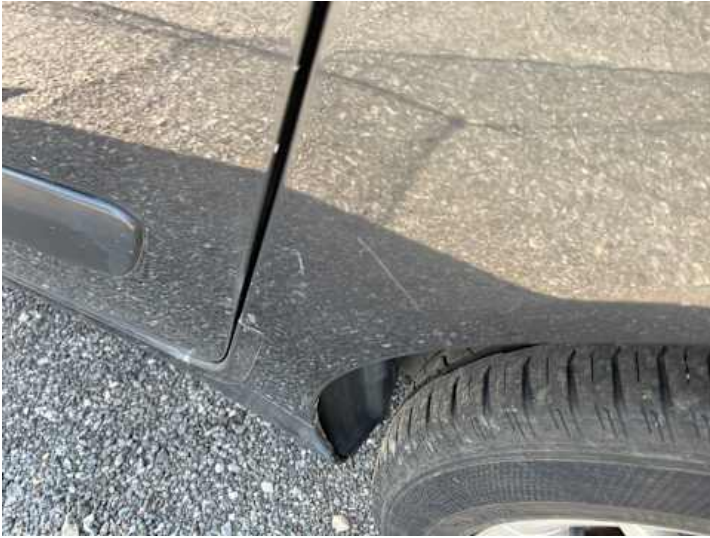
| Fahrzeugteil | Lackschichtdicke (in µm) | Fahrzeugteil | Lackschichtdicke (in µm) |
|---|---|---|---|
| Seitenteil hinten links | 150 | Seitenteil hinten rechts | 170 |

Seitenteil hinten links (Kratzer)

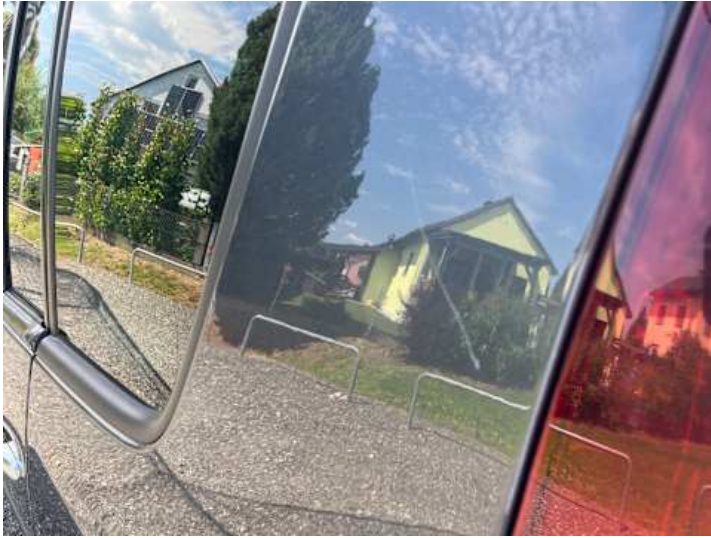
Seitenteil hinten links (Kratzer)

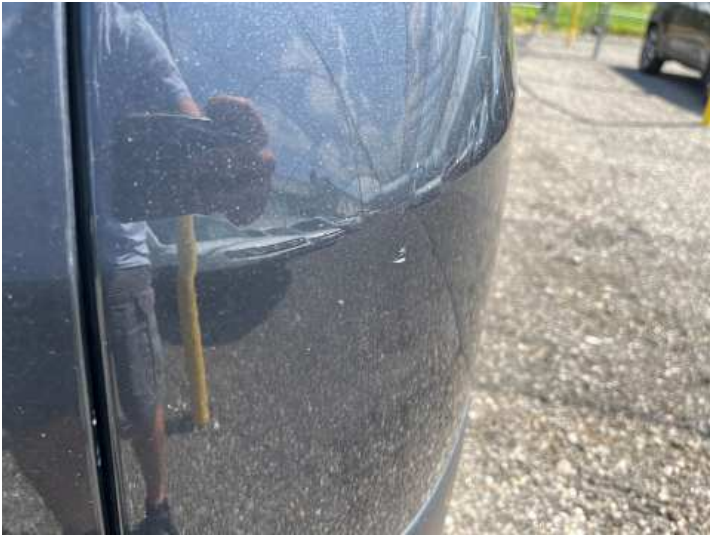
Seitenteil hinten rechts (Kratzer)

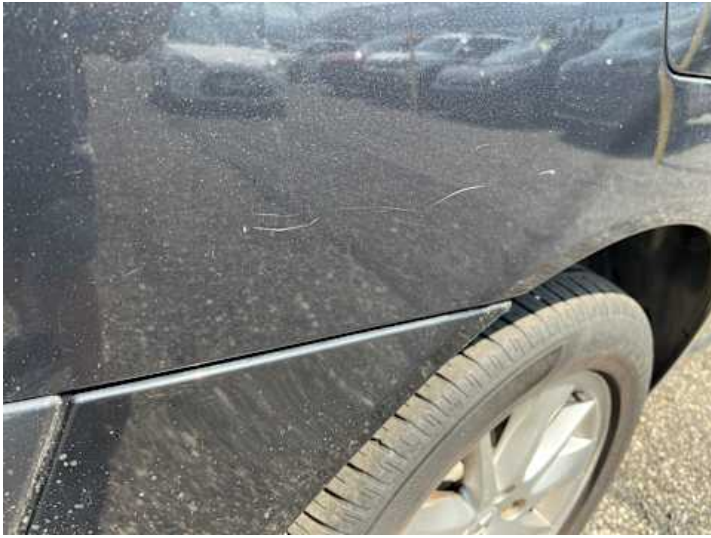
Seitenteil hinten rechts (Kratzer)

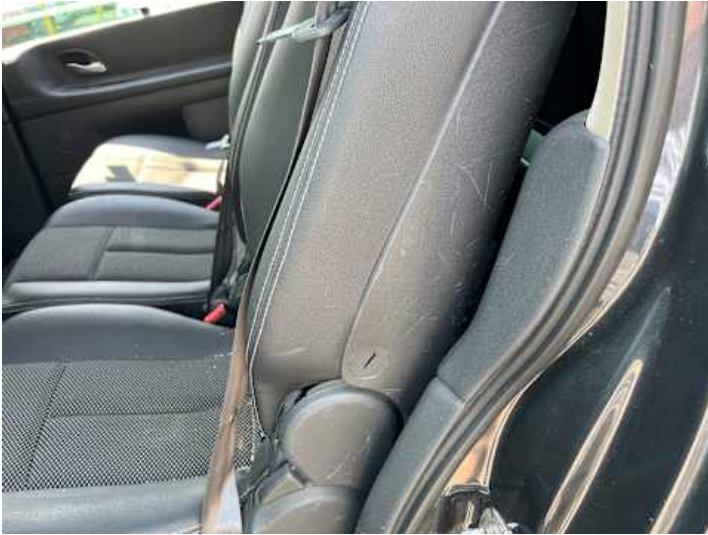
Innenraum (Kratzer)

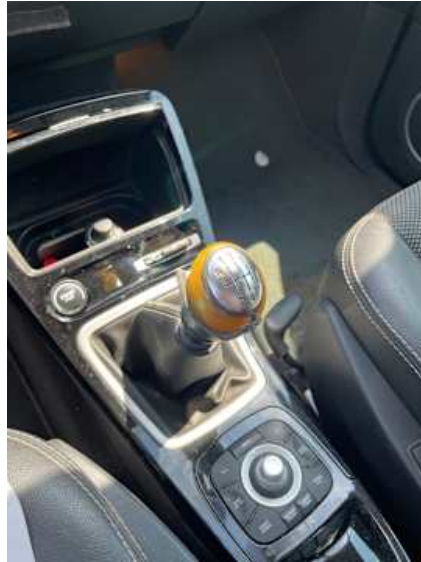
Innenraum (Verschleiß)

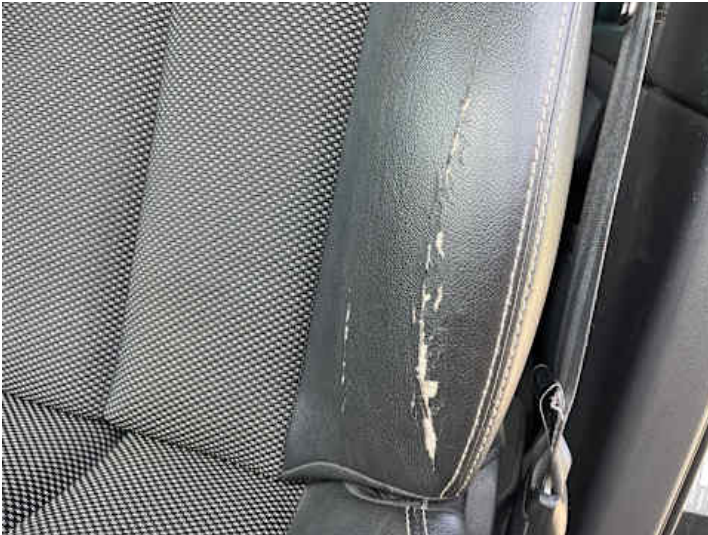
Innenraum (Verschleiß)

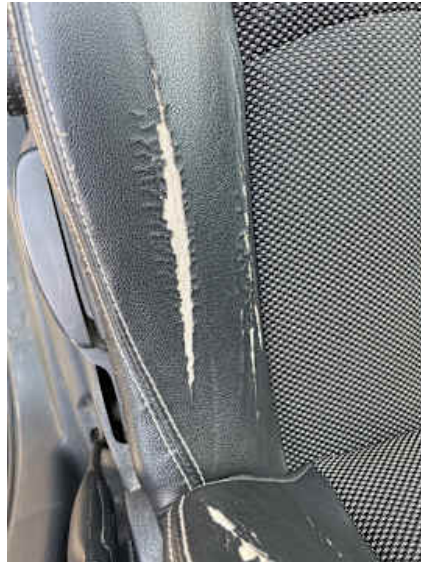
Innenraum (Verschleiß)

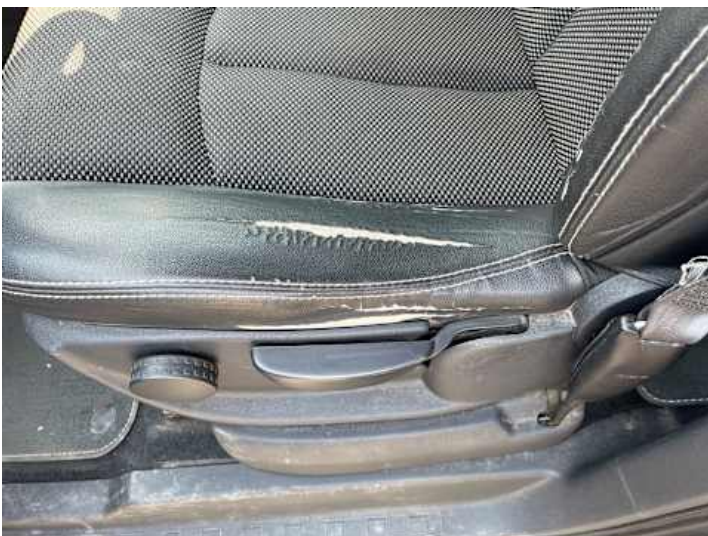
Innenraum (Verschleiß)

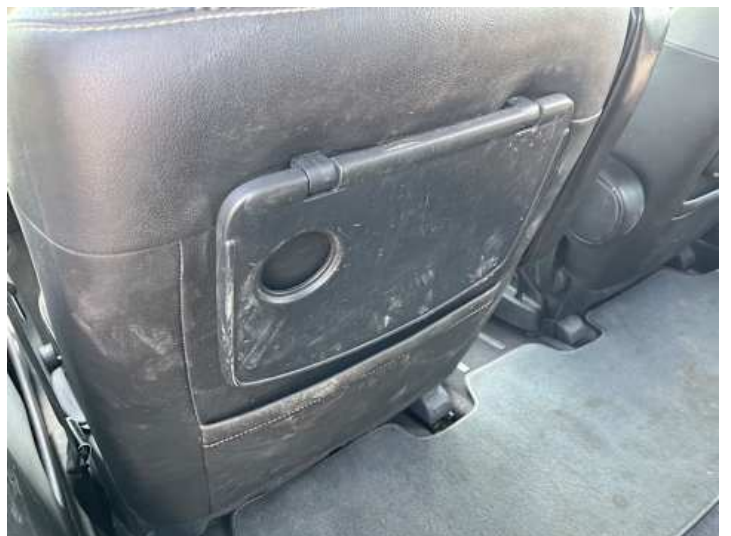
Innenraum (Verschmutzung)

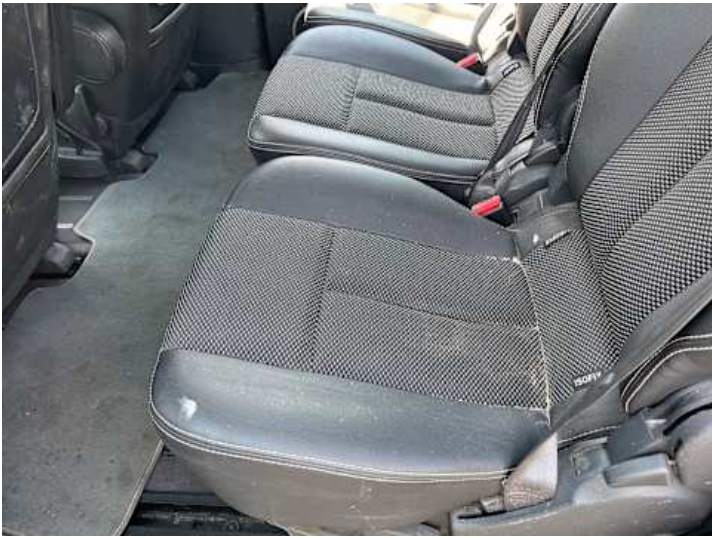
Innenraum (Verschmutzung)
