## Volkswagen Caddy Roncalli Trendline

EZ 05/2012 | Van | Diesel | Automatikgetriebe | 180.845km  
Besteuerung: Differenzbesteuert (§25a UStG)  
Fahrzeugstandort: 63\*\*\*  
Fahrzeug aufgenommen am: 29.04.2026

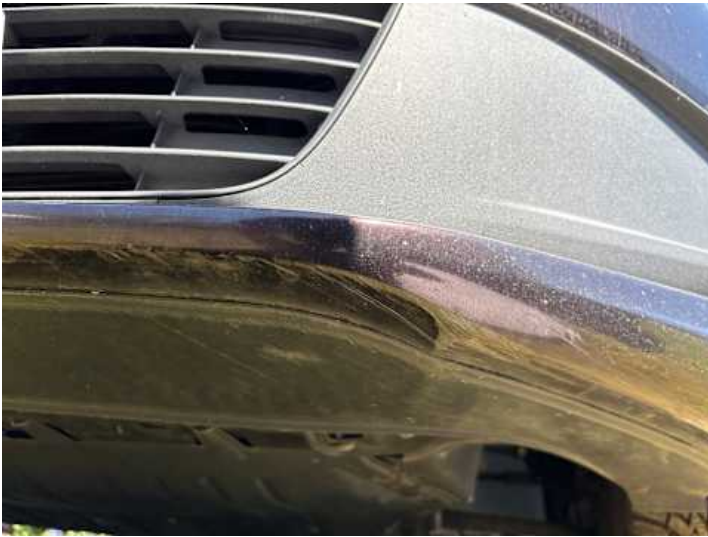
Stoßstange vorne (Lackschaden)

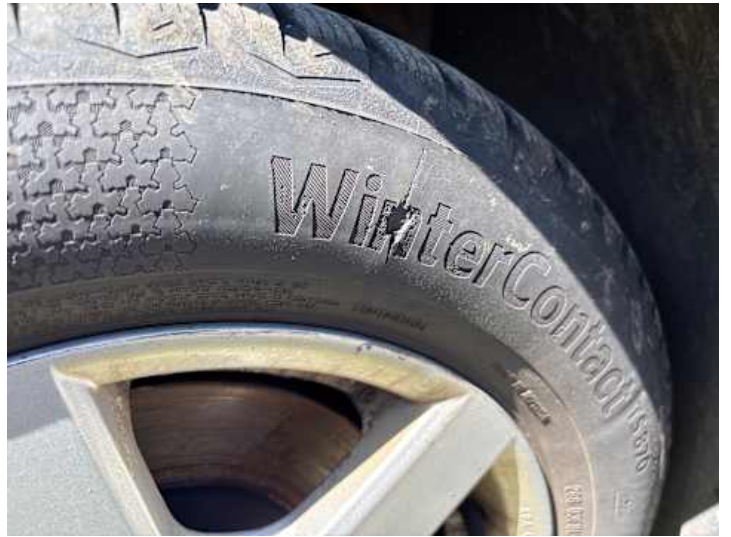
Riss/Bruch

Rad (Riss/Bruch)

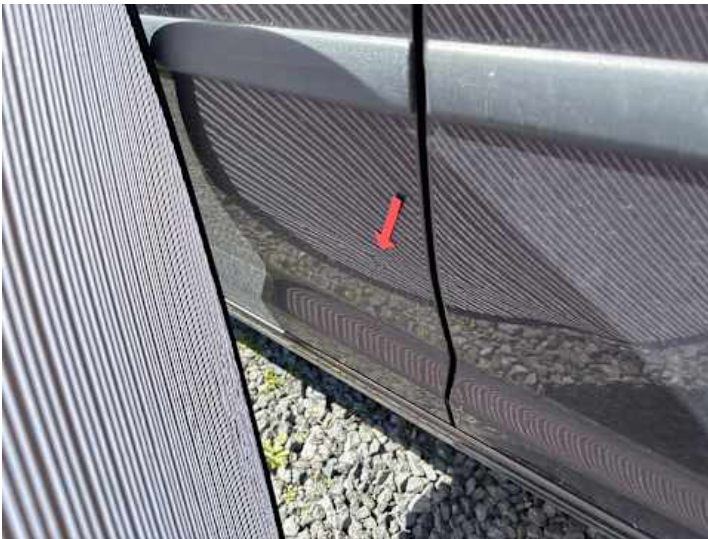
Fahrtür (Delle)

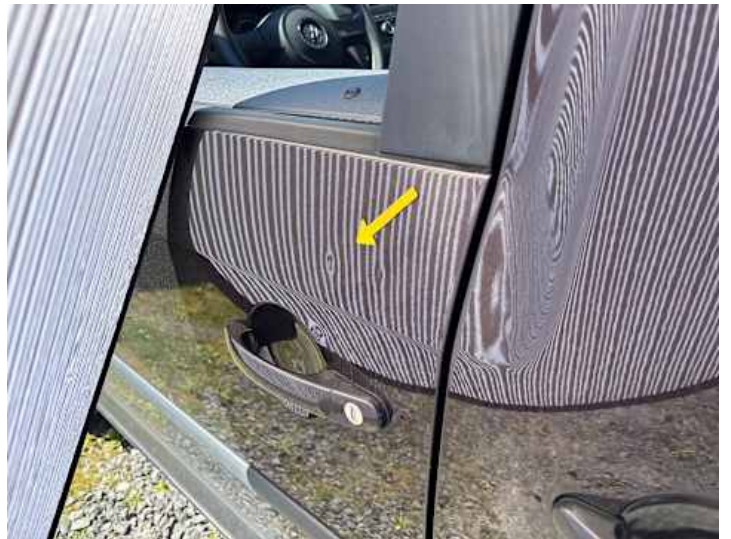
Fahrtür (Delle)

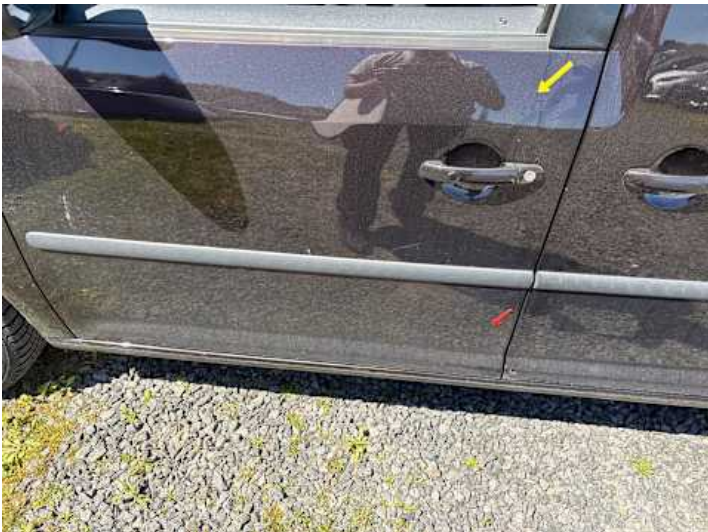
Fahrtür (Delle)

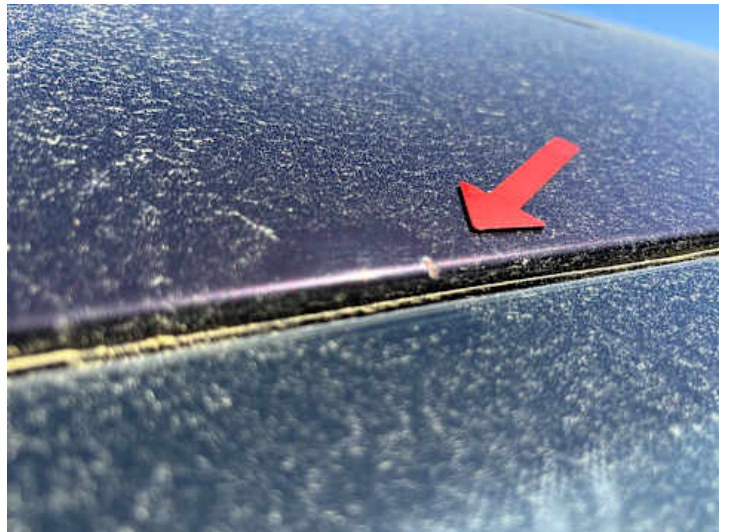
Dach (Steinschlag, Rost)

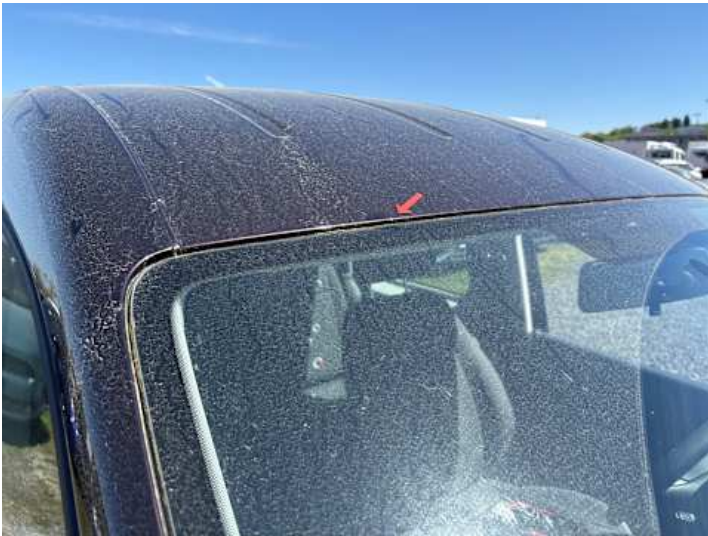
Dach (Steinschlag, Rost)

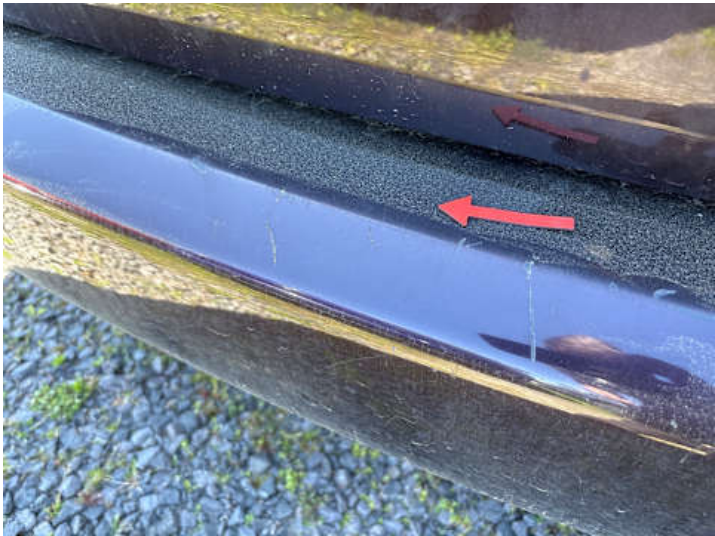
Stoßstange hinten (Lackschaden)

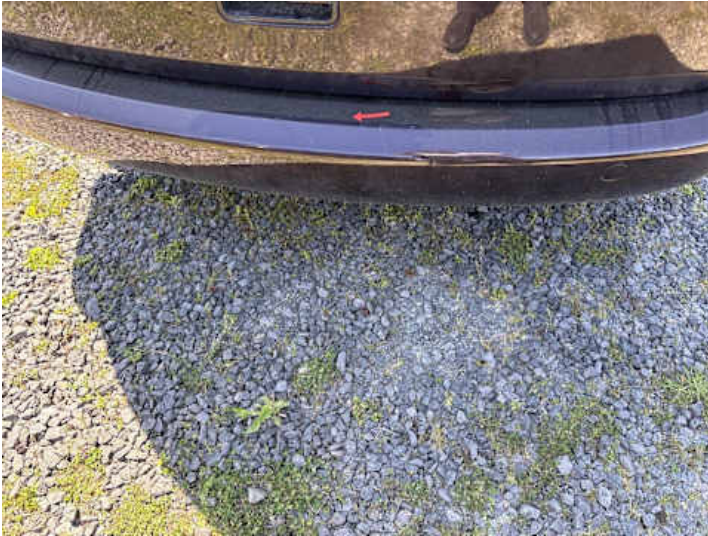
Stoßstange hinten (Lackschaden)

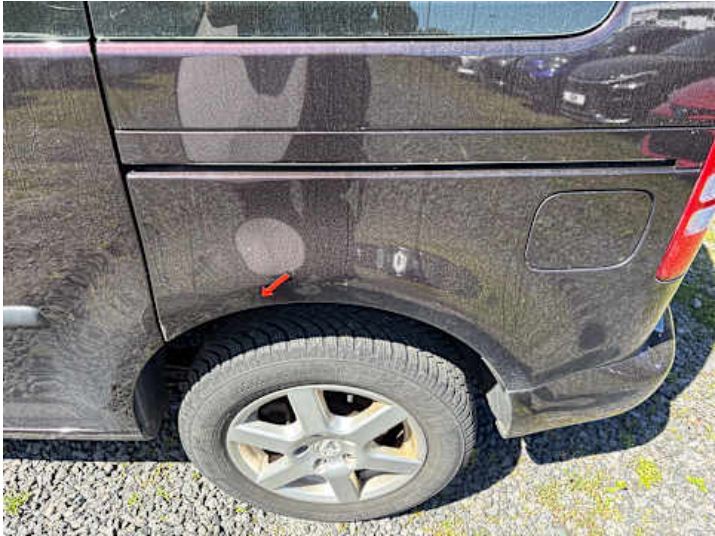
Seitenteil hinten links (Kratzer)

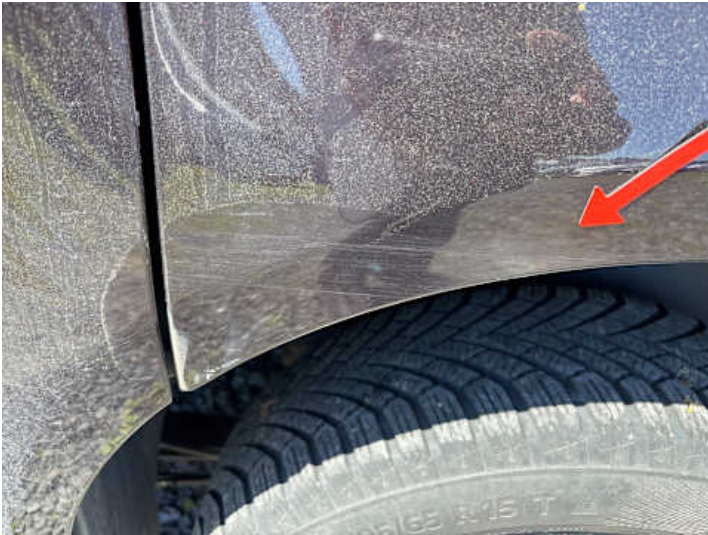
Seitenteil hinten links (Kratzer)

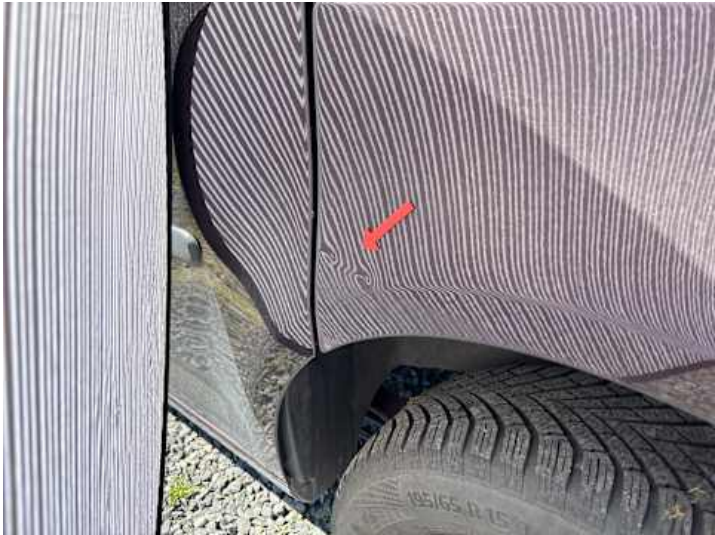
Seitenteil hinten links (Delle)
