## Volkswagen Polo Comfortline BMT/Start-Stop

EZ 01/2016 | Limousine | Benzin | Schaltgetriebe | 150.507km  
Besteuerung: Differenzbesteuert (§25a UStG)  
Fahrzeugstandort: 83\*\*\*  
Fahrzeug aufgenommen am: 24.07.2026

# Hinweise zum Zustandsbericht

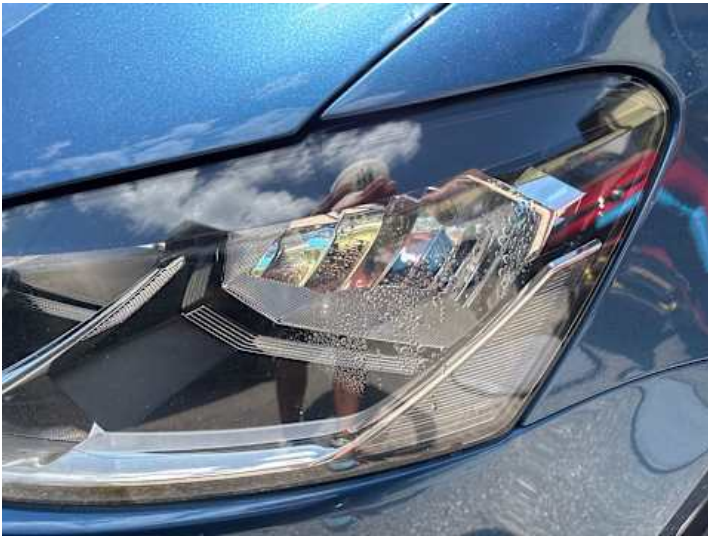
Scheinwerfer (links) (Undicht)

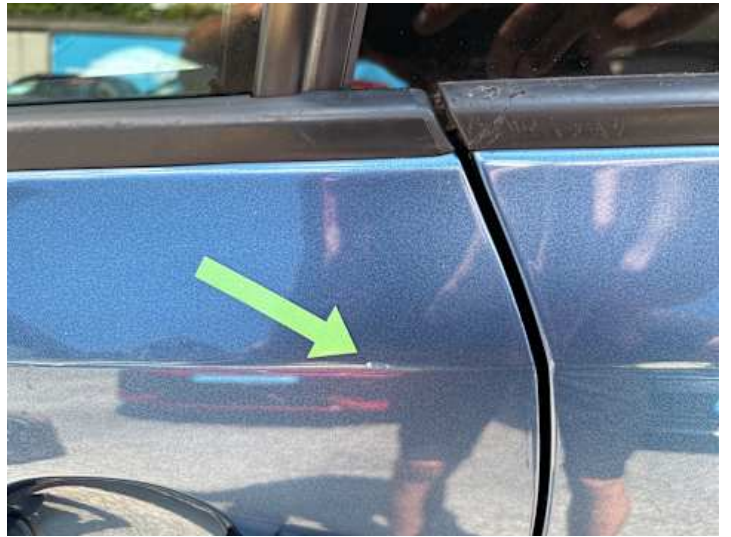
Fahrtür (Kratzer)

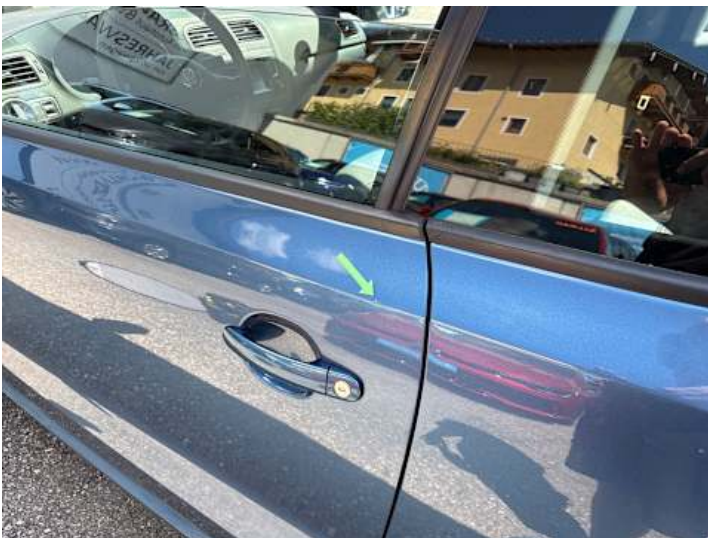
| Fahrzeugteil | Lackschichtdicke (in µm) | Fahrzeugteil | Lackschichtdicke (in µm) |
|---|---|---|---|
| Fahrertür | 280 | Beifahrertür | 120 |

Fahrtür (Kratzer)

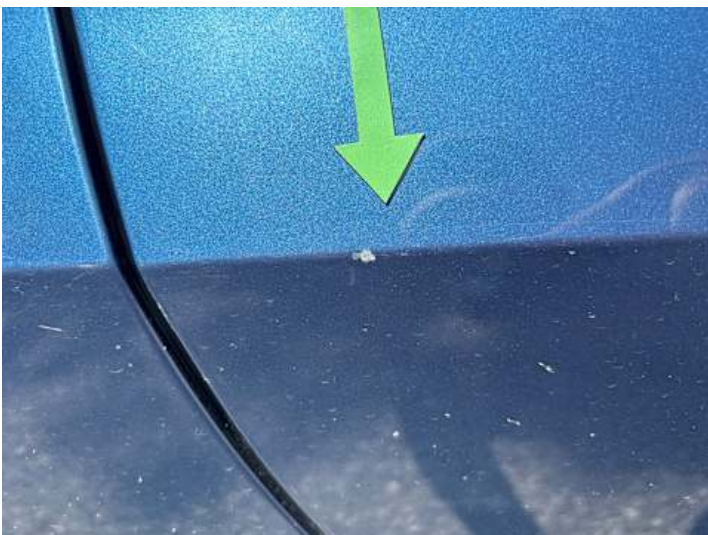
Beifahrtür (Kratzer)

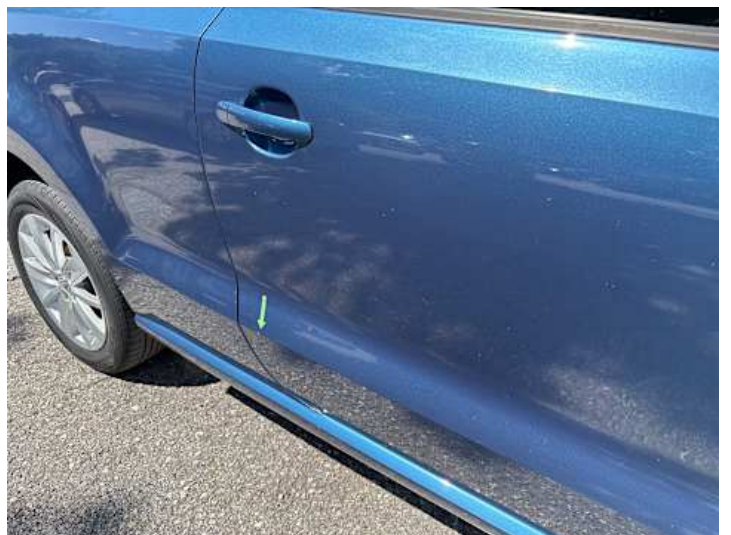
Beifahrtür (Kratzer)

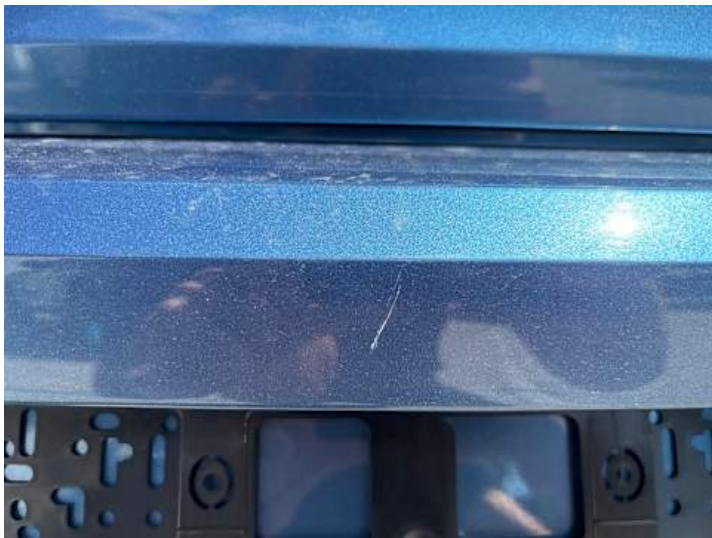
Stoßstange hinten (Kratzer)

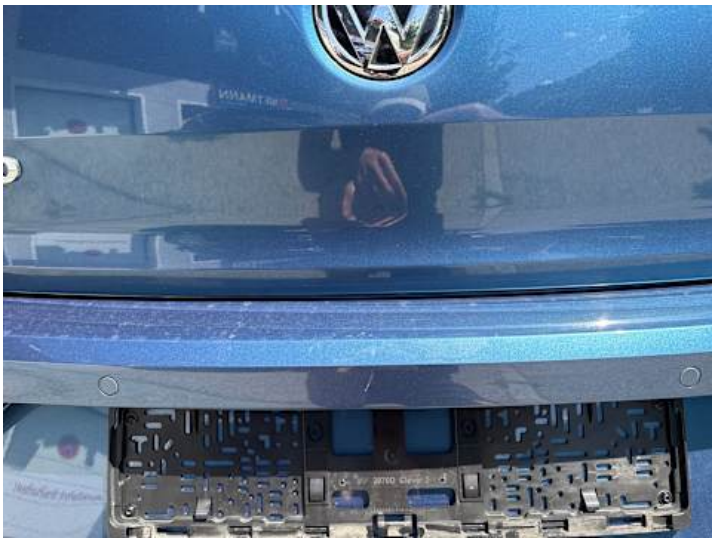
Stoßstange hinten (Kratzer)

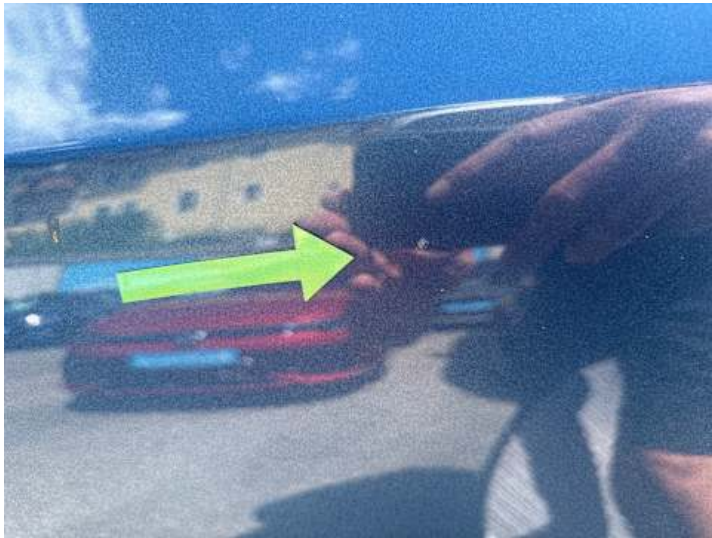
| Fahrzeugteil | Lackschichtdicke (in µm) | Fahrzeugteil | Lackschichtdicke (in µm) |
|---|---|---|---|
| Seitenteil hinten links | 1080 | Seitenteil hinten rechts | 130 |

Seitenteil hinten links (Delle, Kratzer)

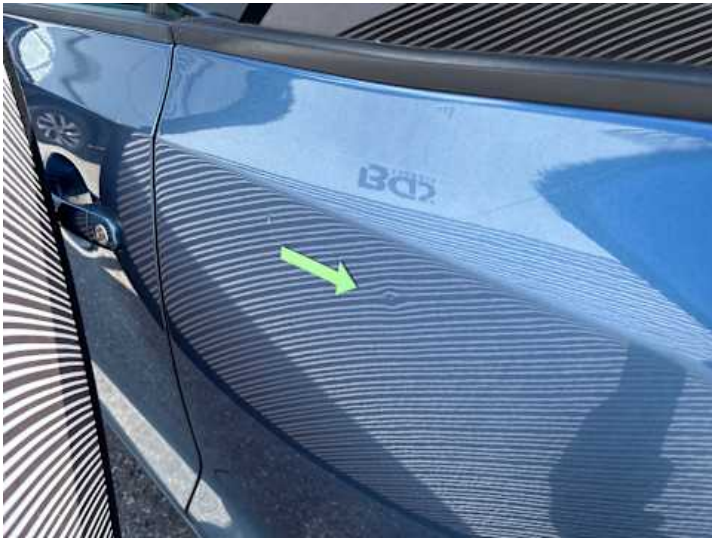
Seitenteil hinten links (Delle, Kratzer)

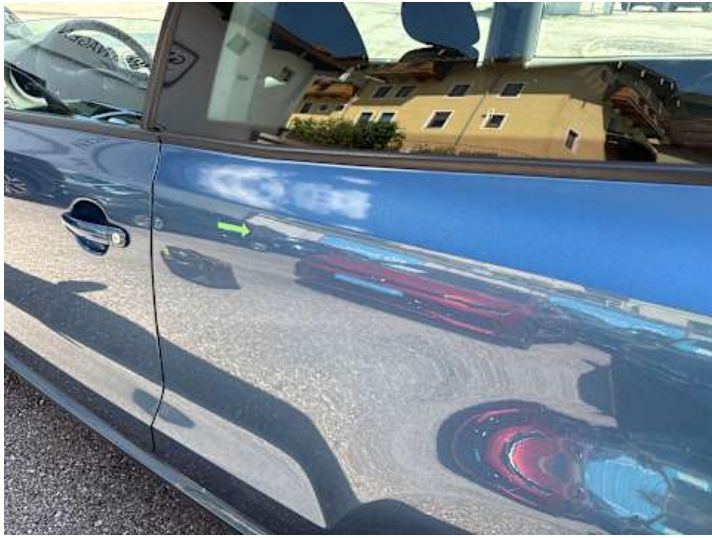
Seitenteil hinten links (Delle, Kratzer)
