## Skoda Fabia Elegance

EZ 09/2010 | Kombi | Benzin | Schaltgetriebe | 145.108km

Fahrzeug aufgenommen am: 07.08.2026

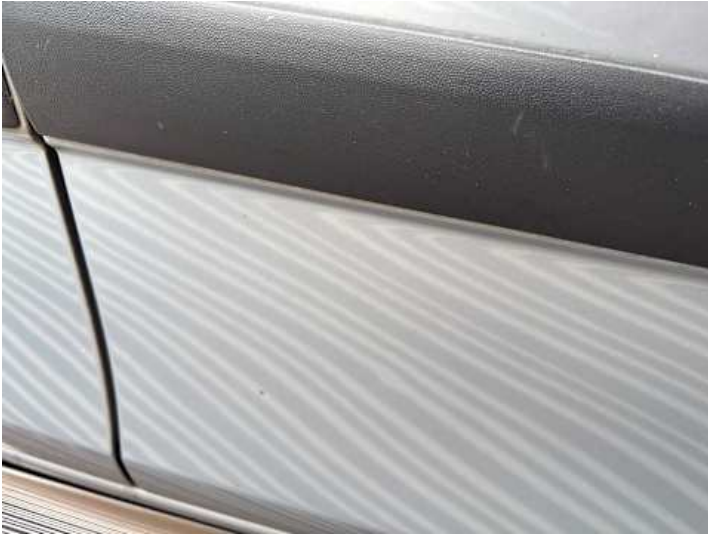
Beifahrertür (Delle)

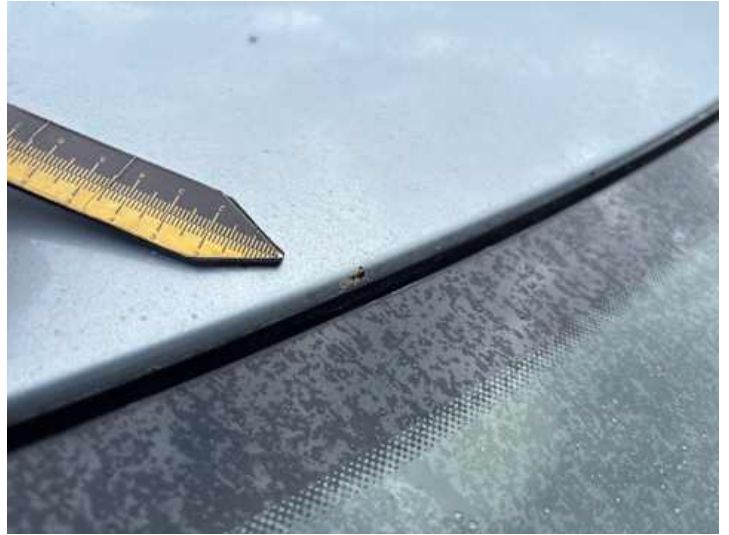
Dach (Steinschlag)

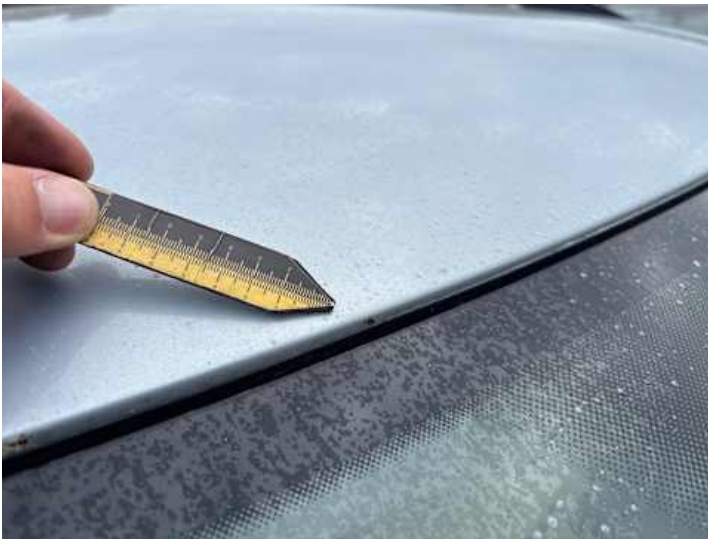
Dach (Steinschlag)

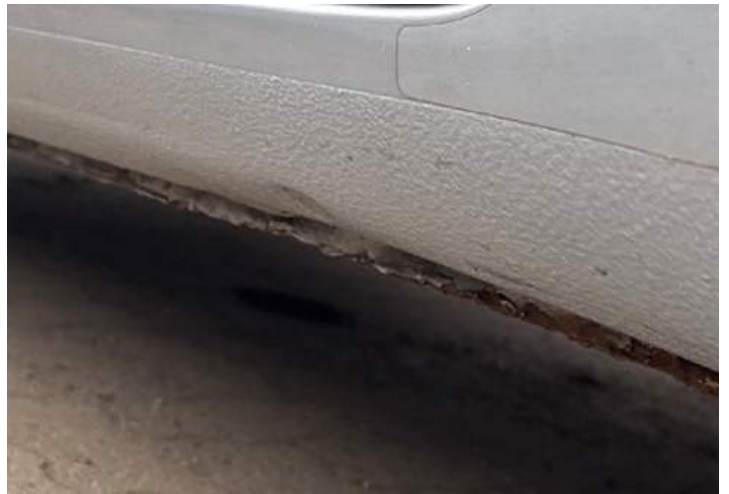
Schweller links (Verformung)

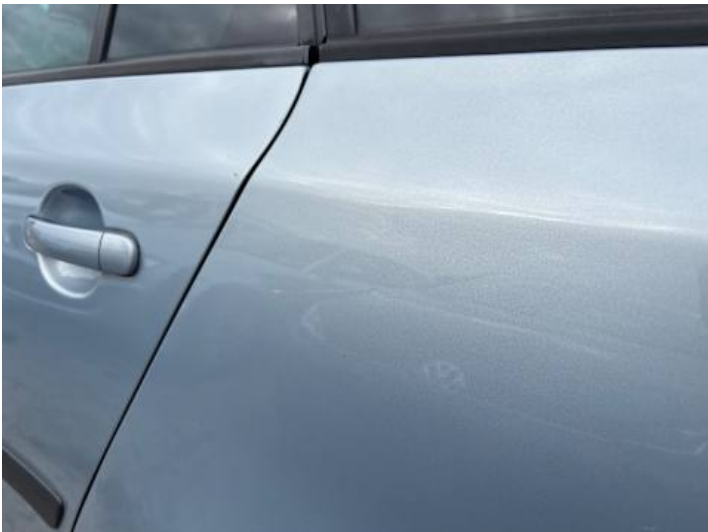
| Fahrzeugteil | Lackschichtdicke (in µm) | Fahrzeugteil | Lackschichtdicke (in µm) |
|---|---|---|---|
| Seitenteil hinten links | 2000 | Seitenteil hinten rechts | 100 |

Seitenteil hinten links (Kratzer)

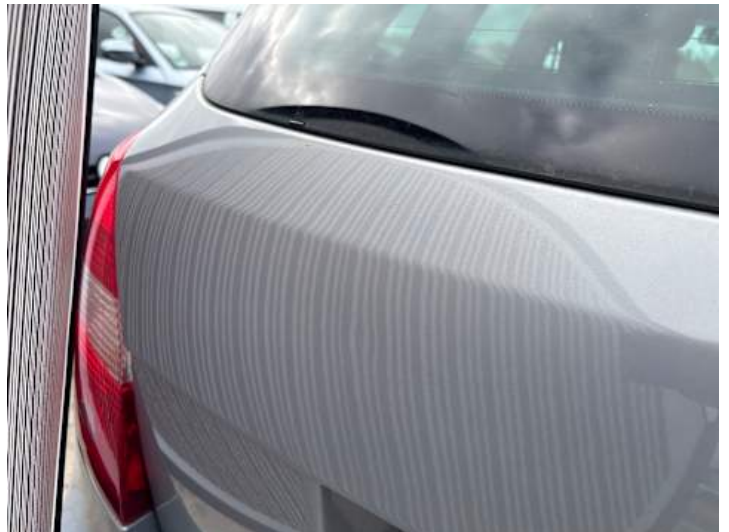
Heckklappe (Delle)

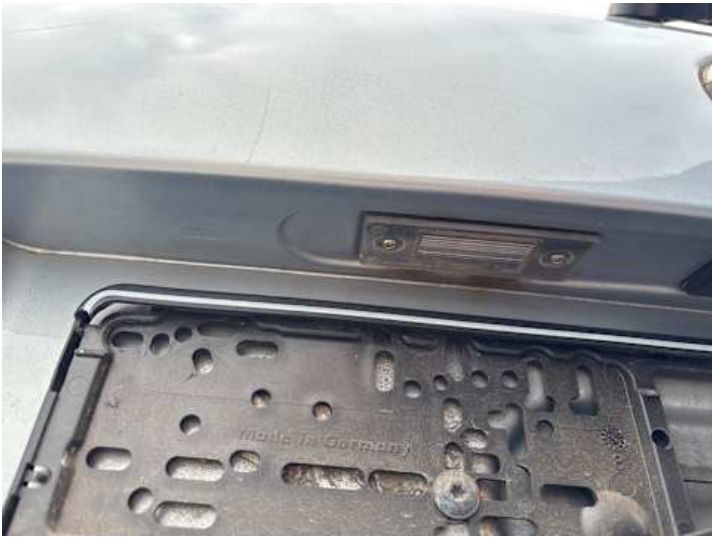
Heckklappe (Rost)

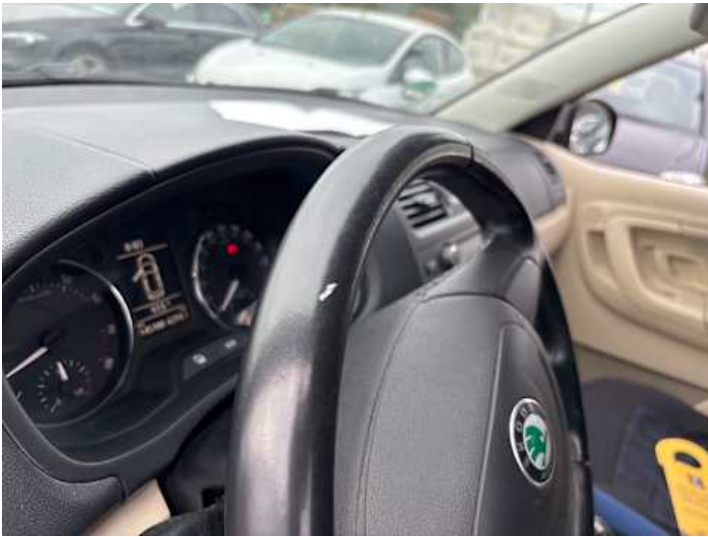
Innenraum (Verschmutzung)

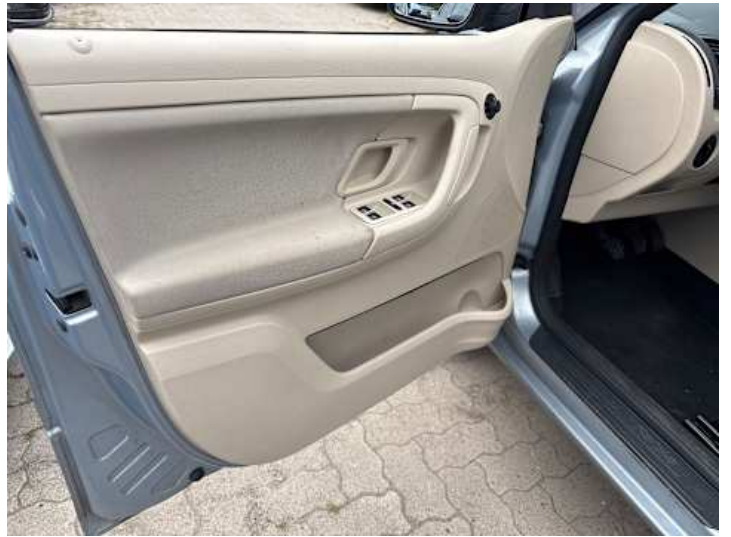
Innenraum (Verschmutzung)

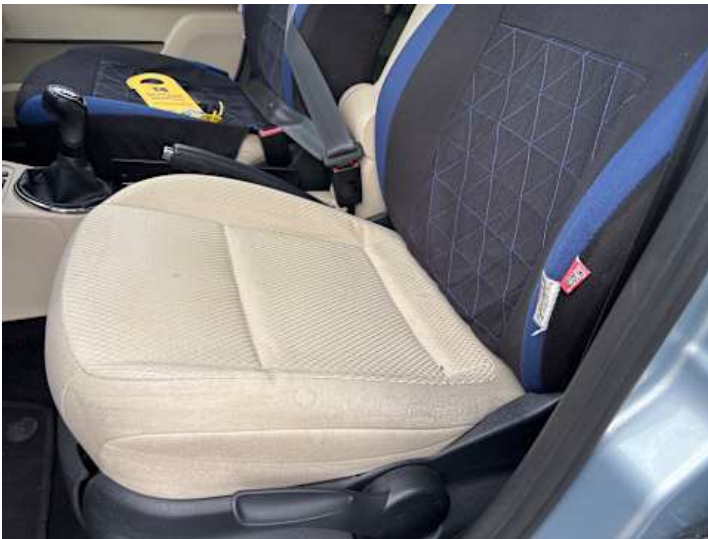
Innenraum (Verschmutzung)

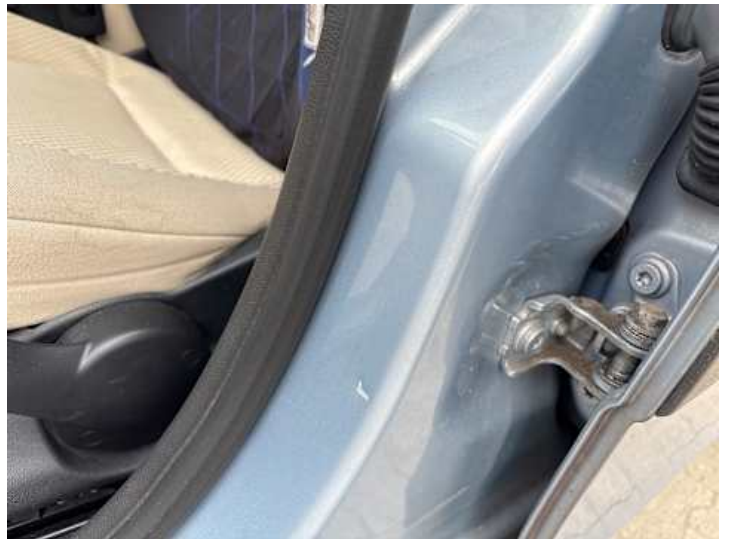
Innenraum (Diverse Schäden)
