## Opel Insignia Innovation

EZ 06/2015 | Kombi | Diesel | Automatikgetriebe | 175.680km  
Besteuerung: Differenzbesteuert (§25a UStG)  
Fahrzeugstandort: 99\*\*\*  
Fahrzeug aufgenommen am: 21.07.2026

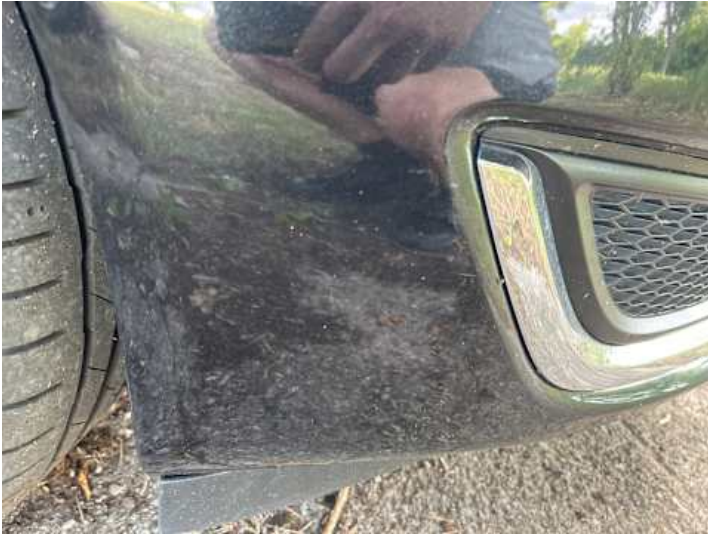
Stoßstange vorne (Kratzer)

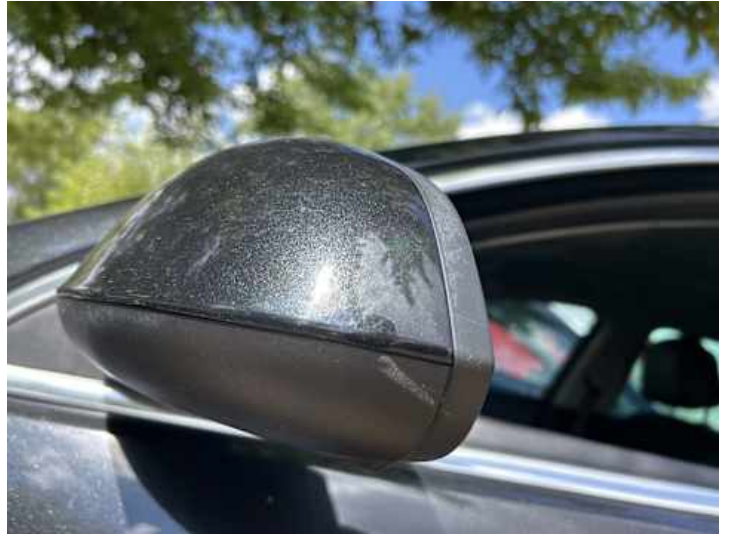
Fahrtür (Kratzer)

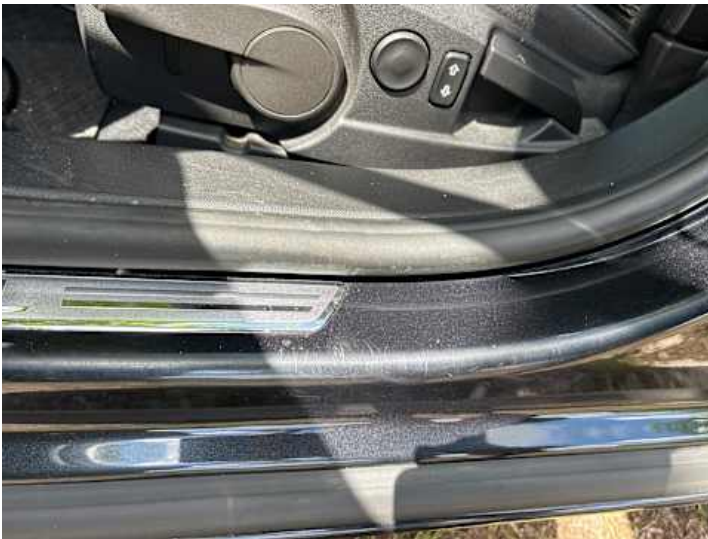
Fahrtür (Kratzer)

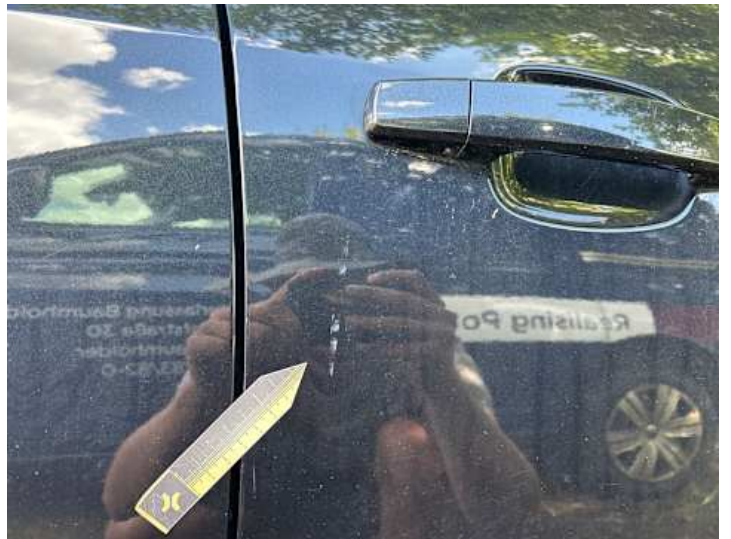
Beifahrtür (Kratzer)

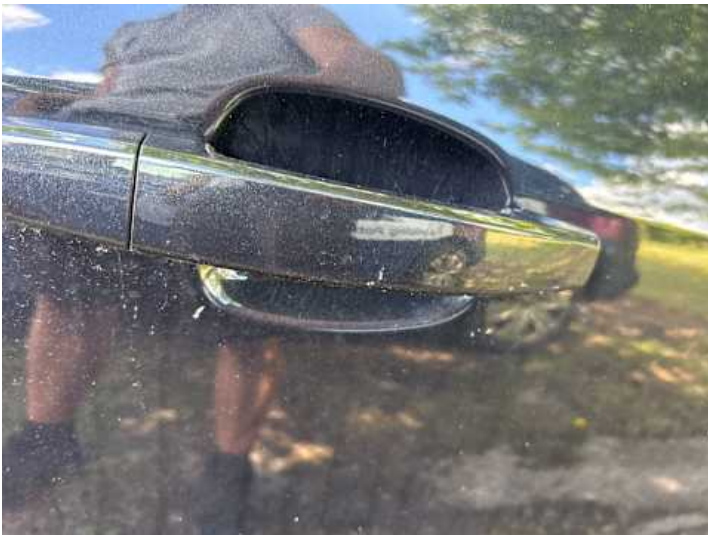
Beifahrtür (Kratzer)

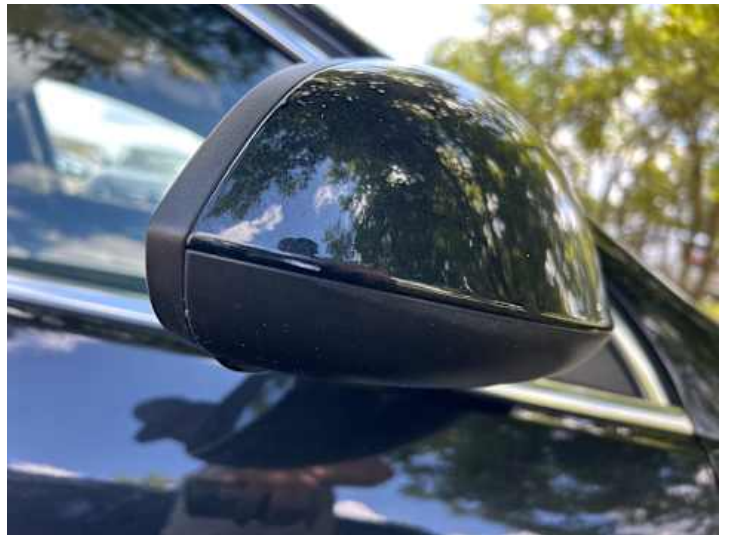
Beifahrtür (Kratzer)

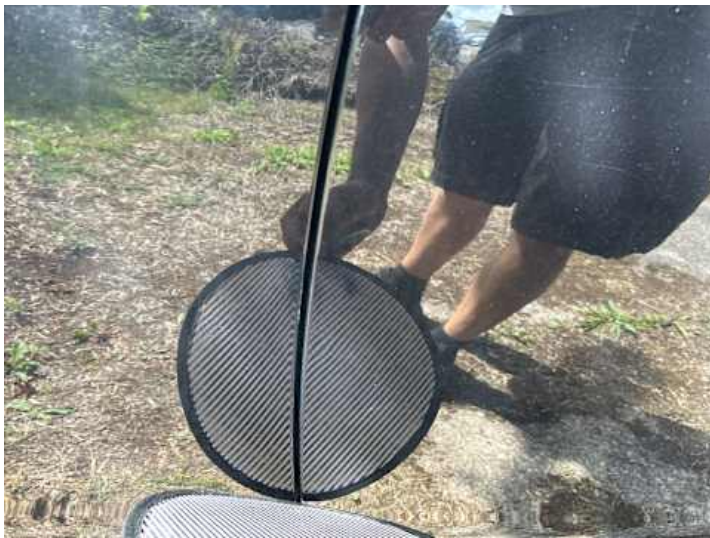
Türe hinten links (Delle)

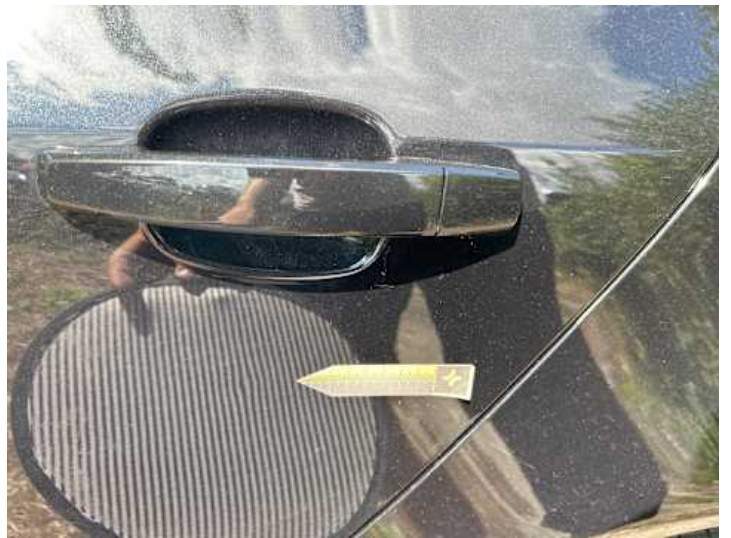
Türe hinten links (Delle)

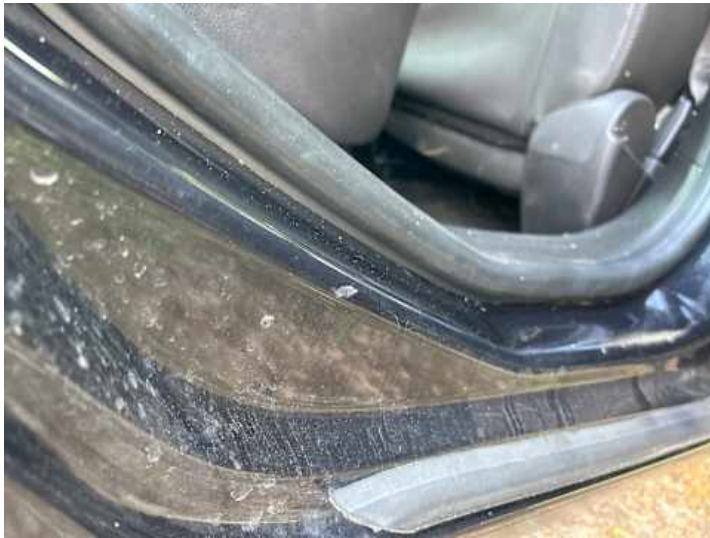
Türe hinten rechts (Kratzer)

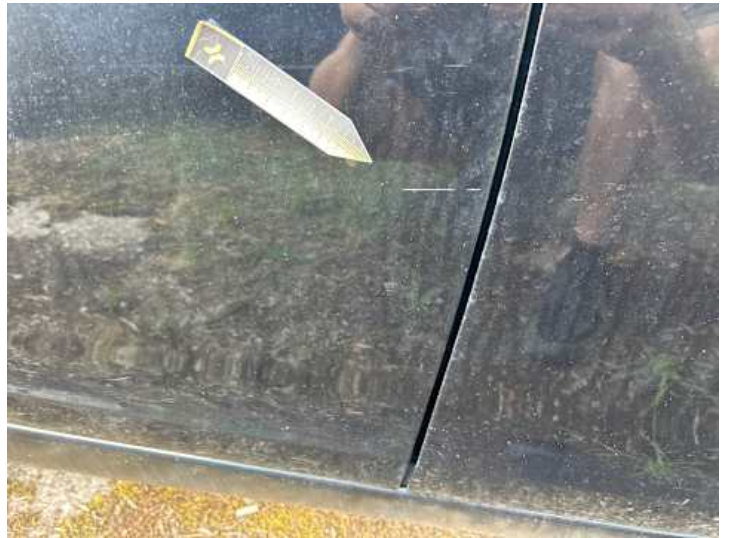
Türe hinten rechts (Kratzer)

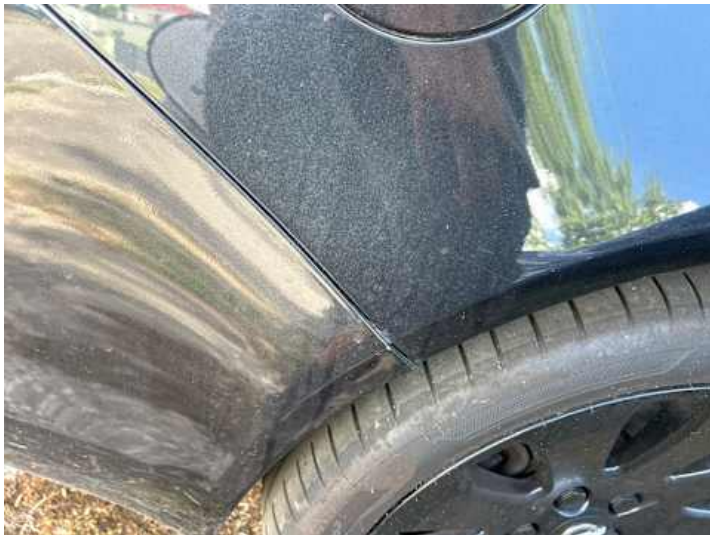
Stoßstange hinten (Spaltmaße ungenau)

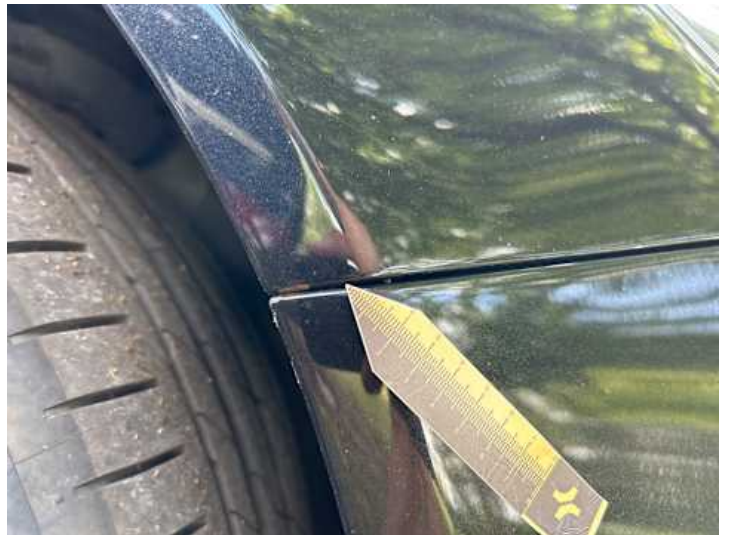
Kotflügel vorne rechts (Rost)

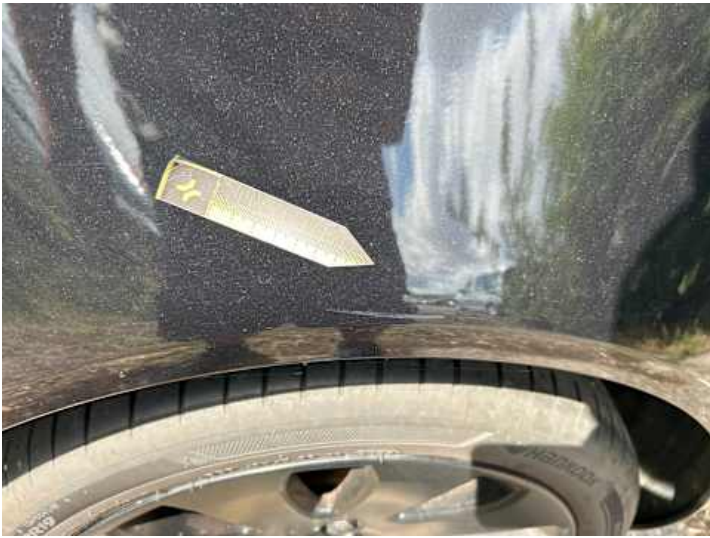
Seitenteil hinten links (Kratzer)

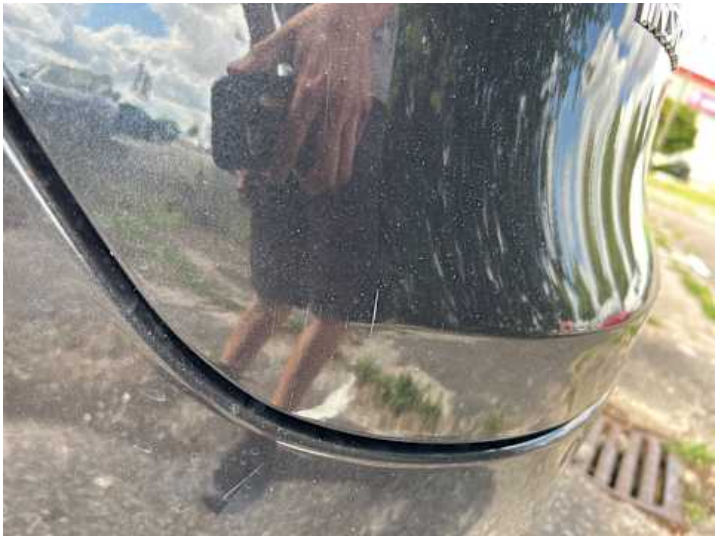
Heckklappe (Kratzer)

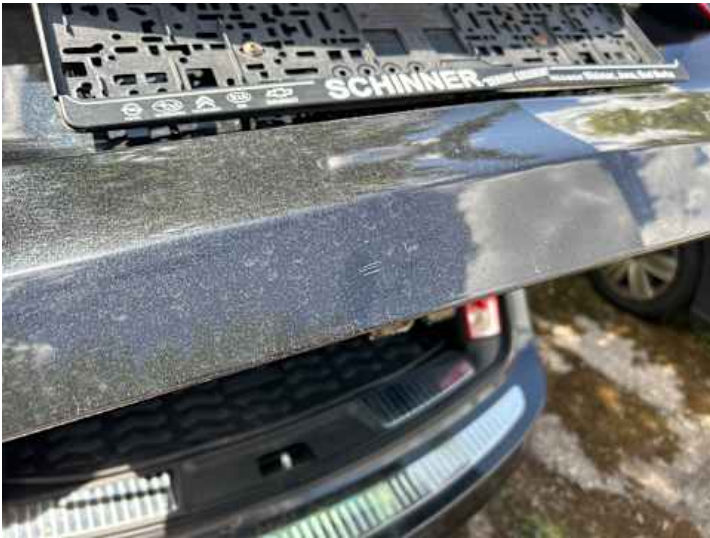
Heckklappe (Kratzer)
