## Renault Clio

EZ 08/2011 | Kleinwagen | Benzin | Schaltgetriebe | 135.421km

Fahrzeug aufgenommen am: 29.07.2026

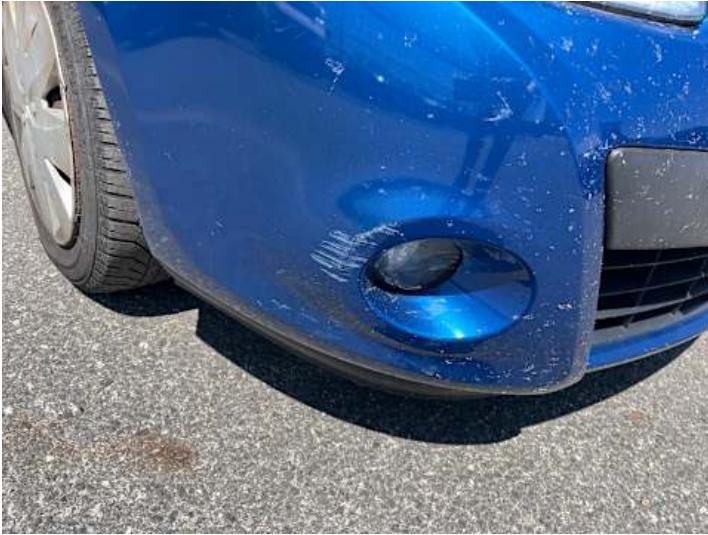
Stoßstange vorne (Kratzer)

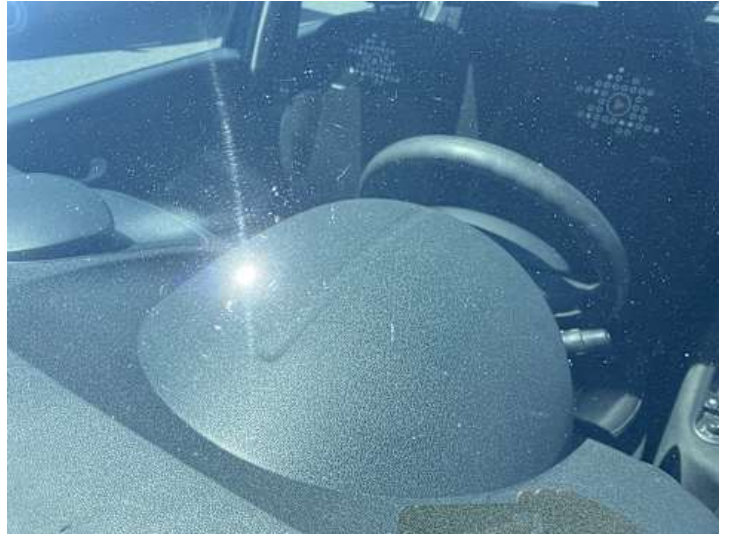
Windschutzscheibe (Steinschlag)

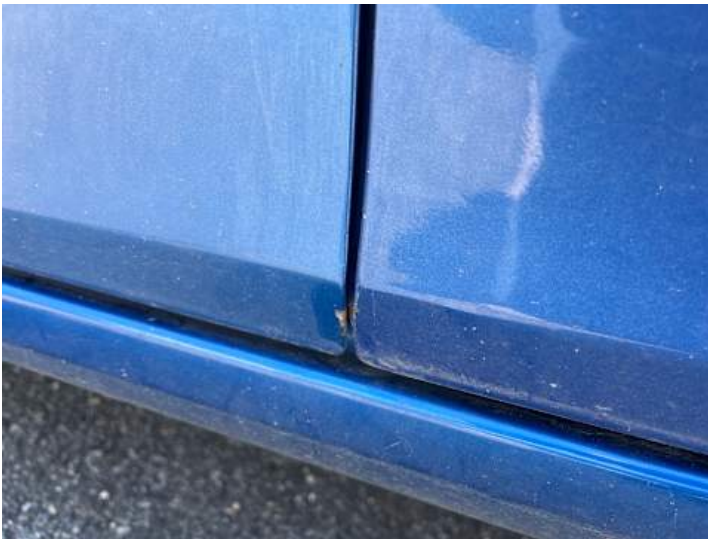
Fahrtür (Kratzer)

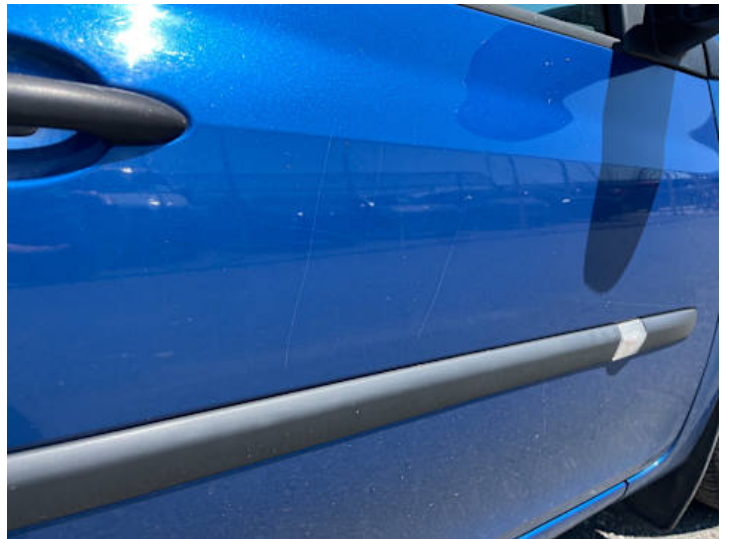
Beifahrtür (Kratzer)

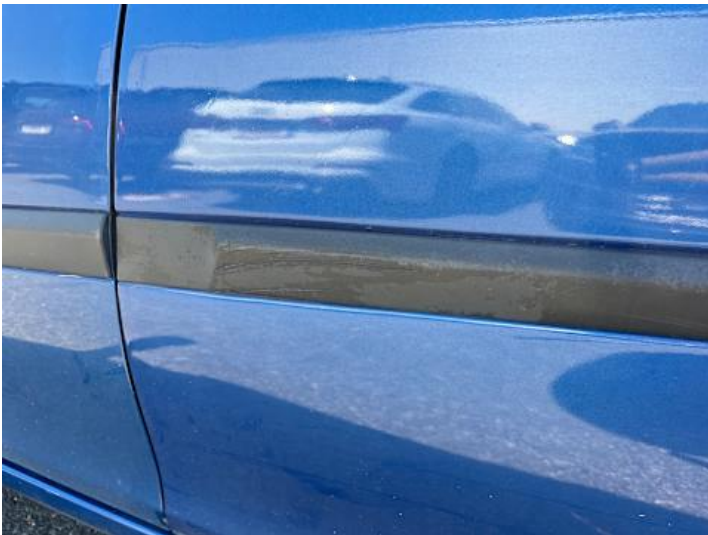
| Fahrzeugteil | Lackschichtdicke (in µm) | Fahrzeugteil | Lackschichtdicke (in µm) |
|---|---|---|---|
| Türe hinten links | 1010 | Türe hinten rechts | 140 |

Türe hinten links (Kratzer)

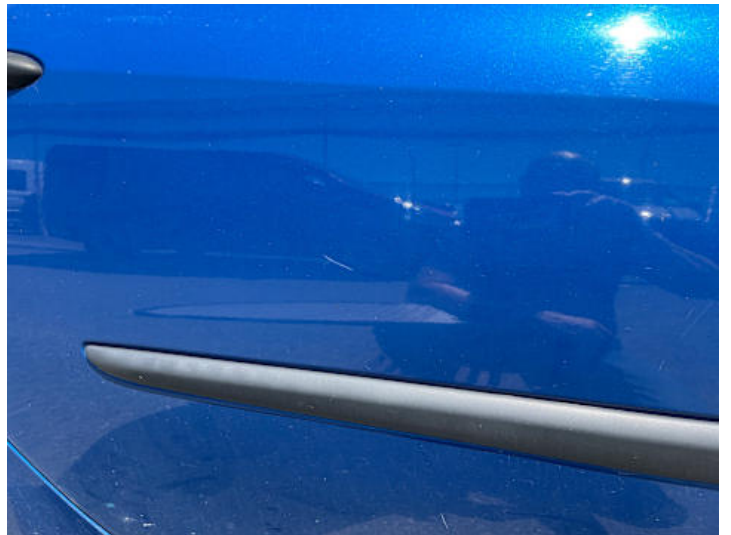
Türe hinten rechts (Kratzer)

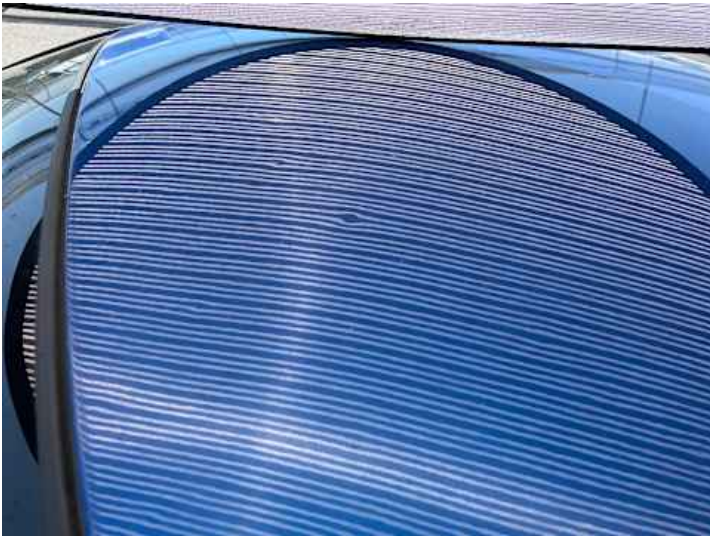
Dach (Delle)

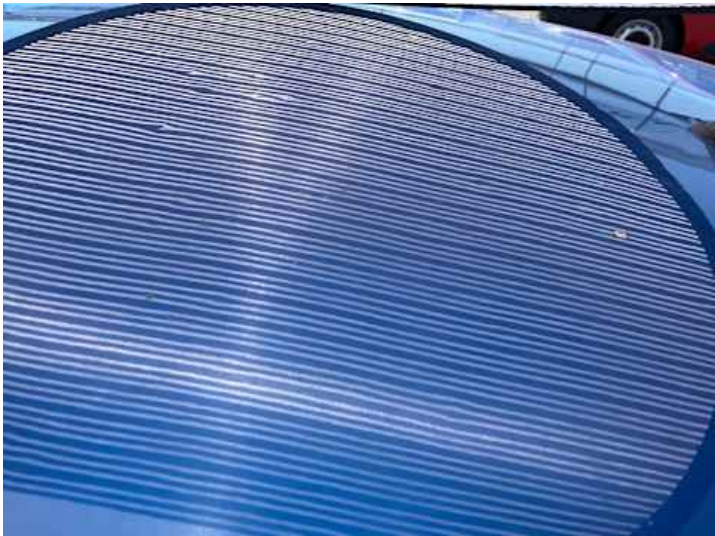
Dach (Delle)

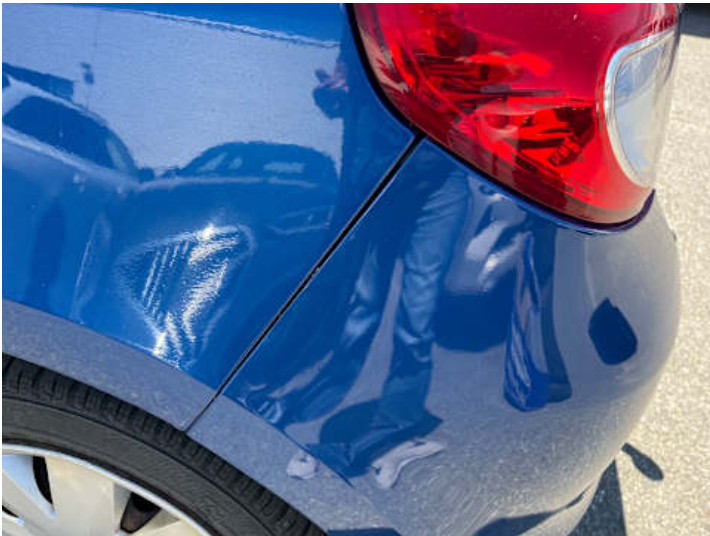
Stoßstange hinten (Delle, Kratzer, Spaltmaße ungenau)

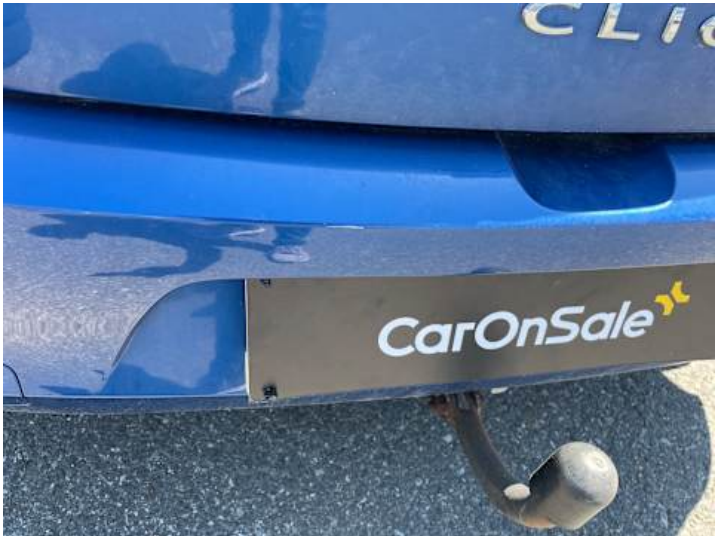
Stoßstange hinten (Delle, Kratzer, Spaltmaße ungenau)

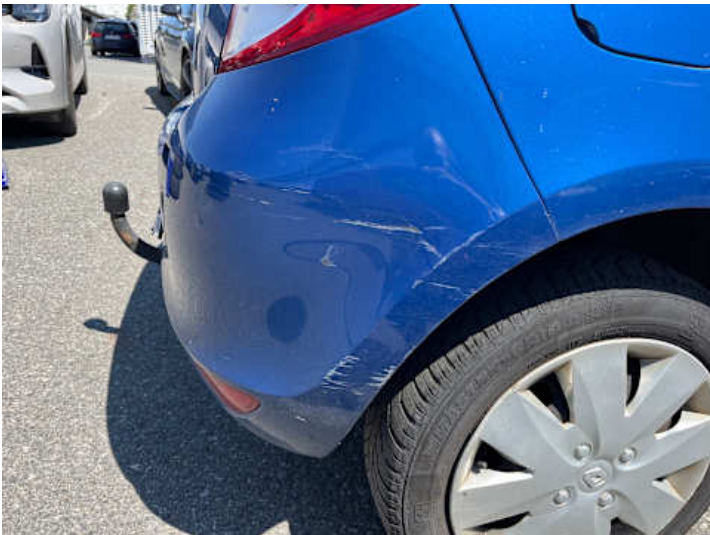
Stoßstange hinten (Delle, Kratzer, Spaltmaße ungenau)

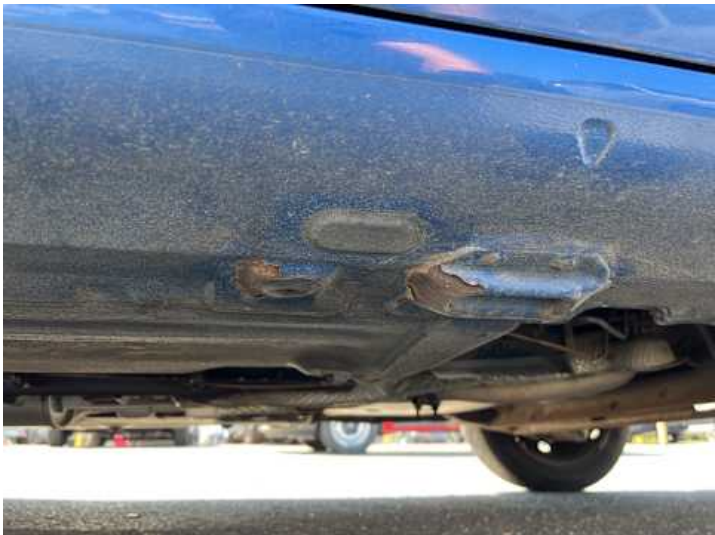
Schweller links (Rost, Lackschaden)

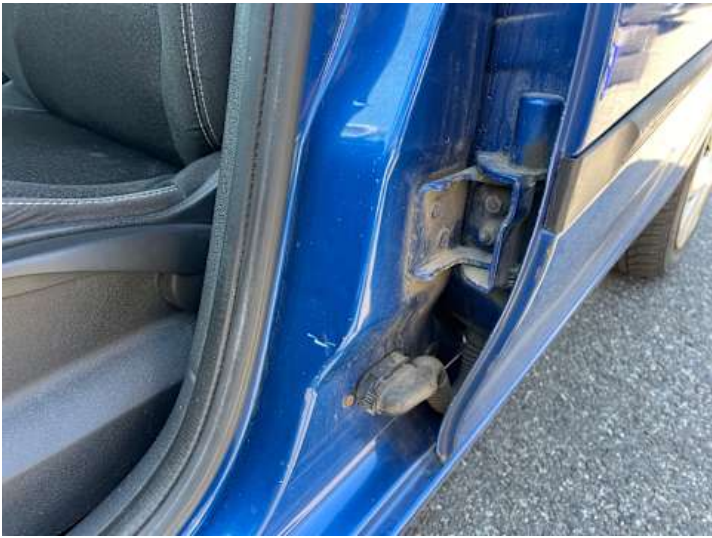
Schweller links (Kratzer, Delle)

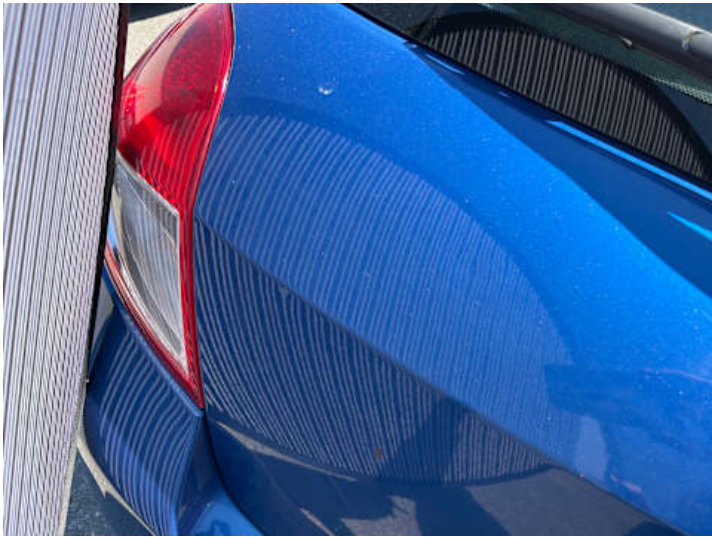
Heckklappe (Kratzer, Delle)

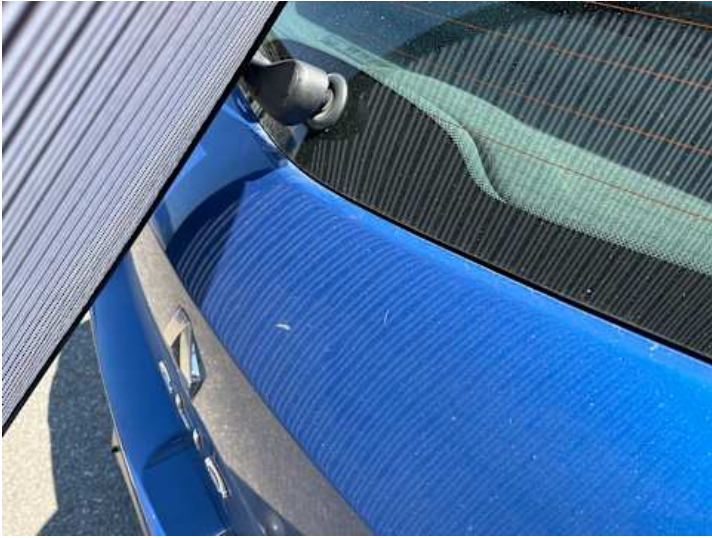
Heckklappe (Kratzer, Delle)

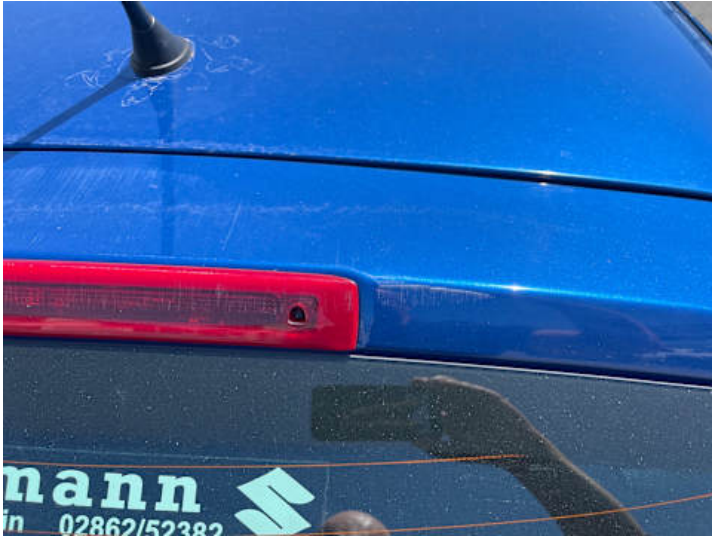
Heckklappe (Kratzer, Delle)

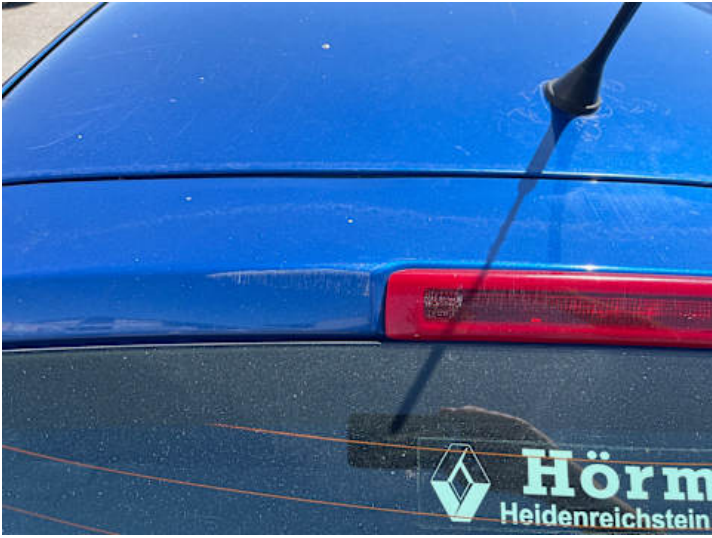
Heckklappe (Kratzer, Delle)

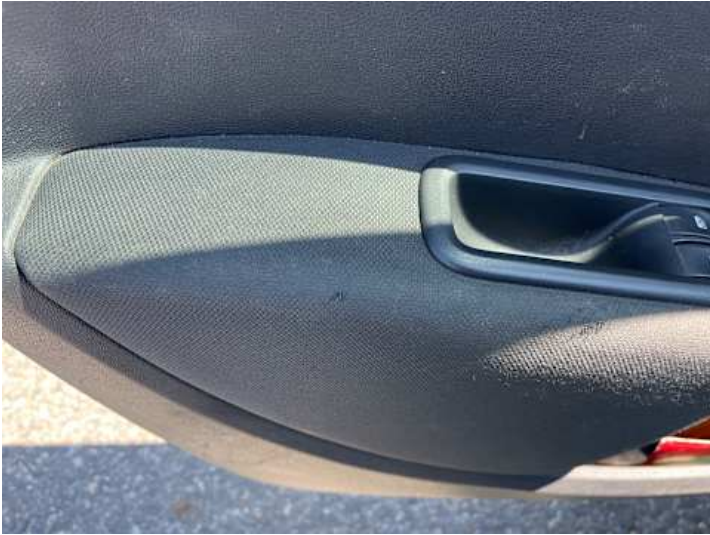
Innenraum (Riss/Bruch)
