## Volkswagen Crafter Kasten 35 lang Hochdach FWD

EZ 06/2022 | Kastenwagen | Diesel | Schaltgetriebe | 77.633km  
Besteuerung: Regelbesteuert (Deutschland)  
Fahrzeugstandort: 27\*\*\*  
Fahrzeug aufgenommen am: 08.07.2026

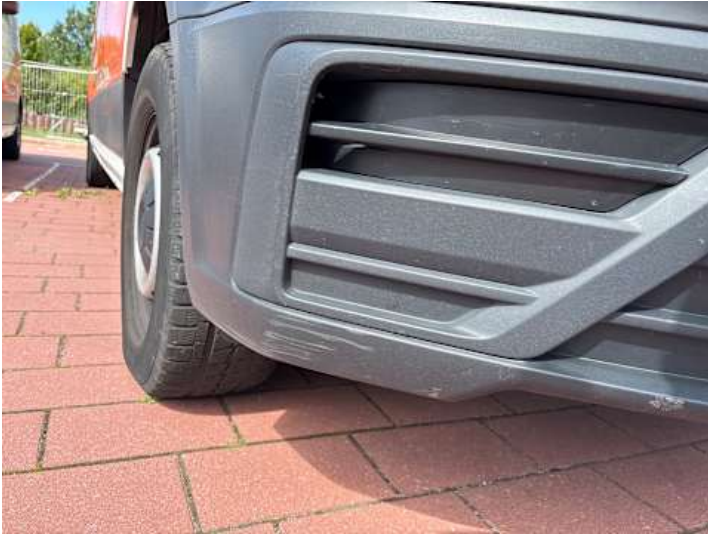
Stoßstange vorne (Kratzer)

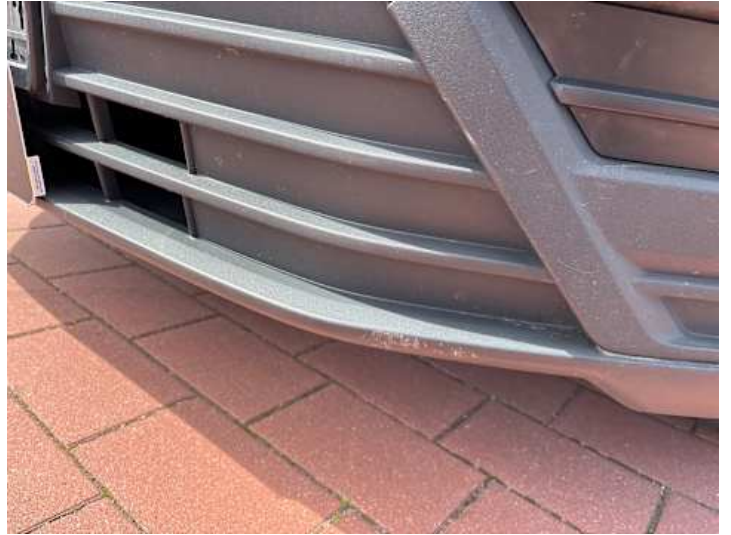
Stoßstange vorne (Kratzer)

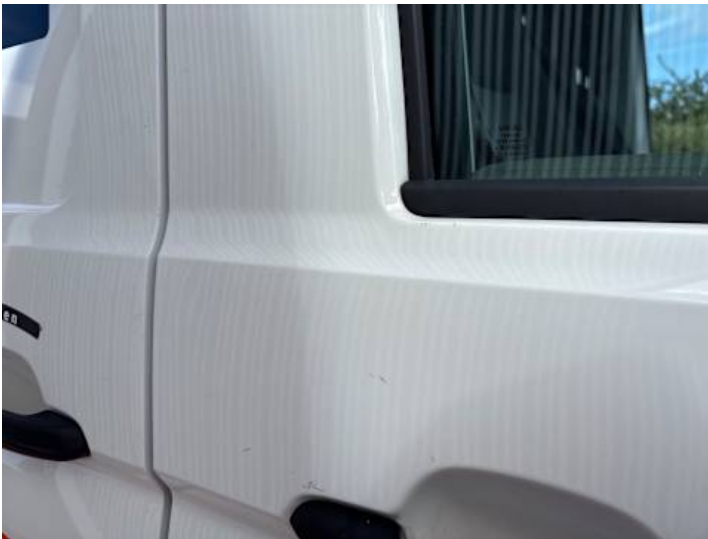
Fahrertür (Delle)

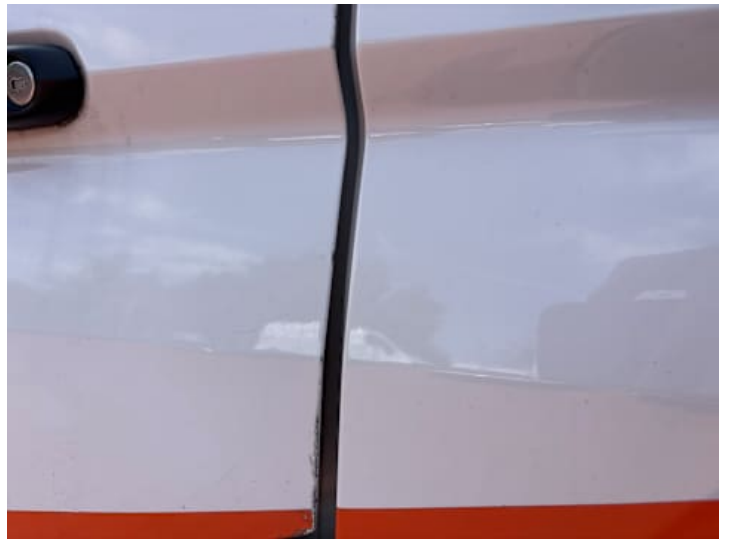
Fahrertür (Kratzer)

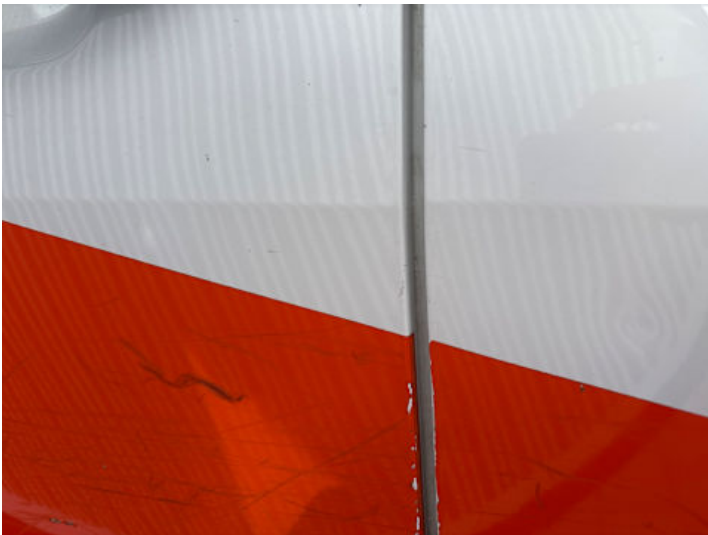
Beifahrertür (Delle)

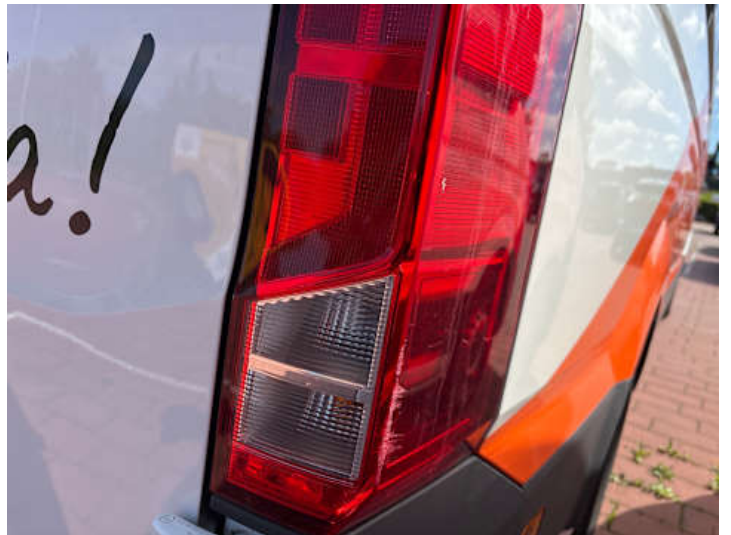
Rücklicht (rechts) (Kratzer)

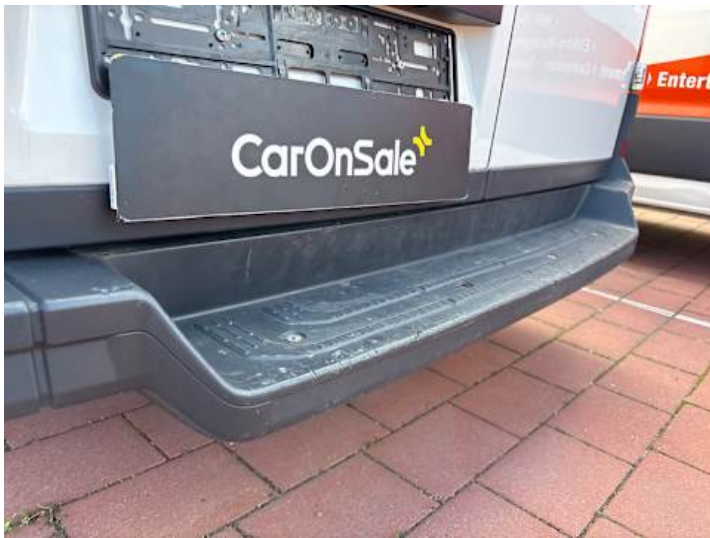
Stoßstange hinten (Kratzer)

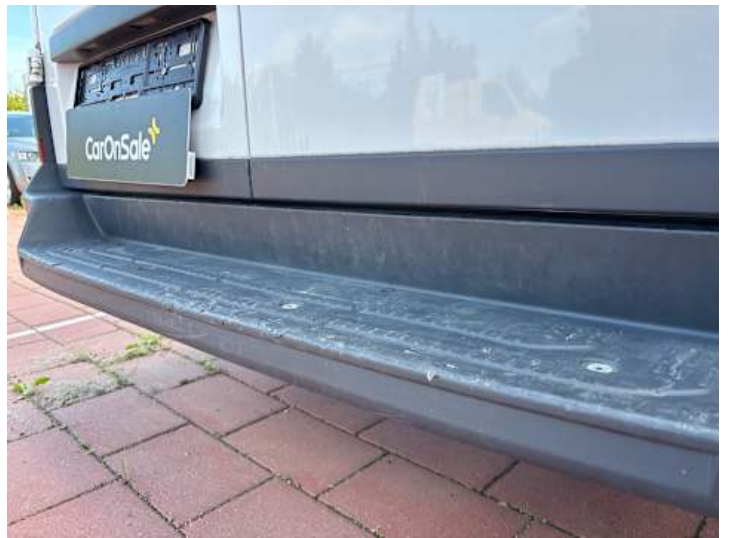
Stoßstange hinten (Kratzer)

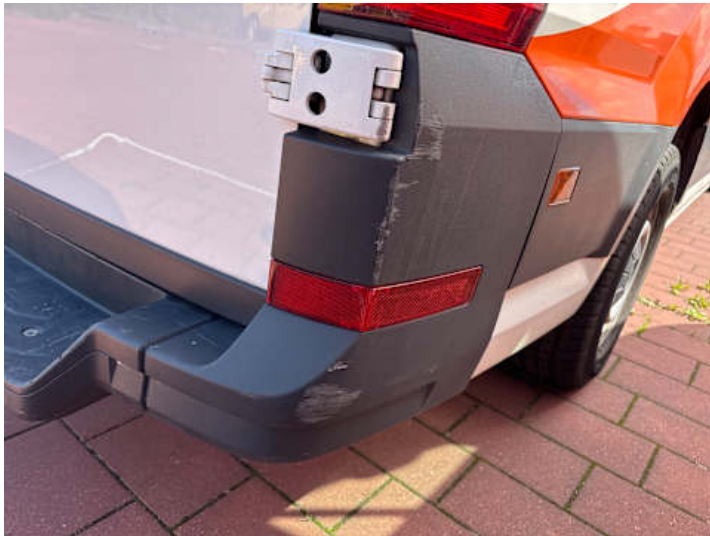
Stoßstange hinten (Kratzer)

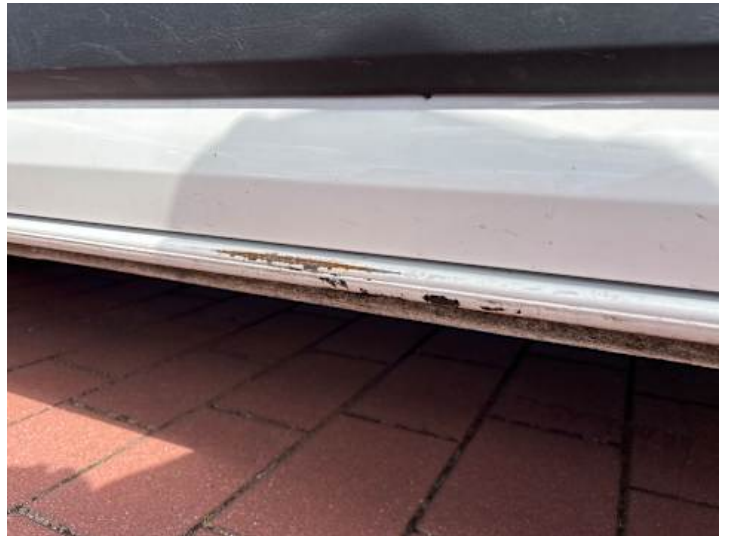
Schweller links (Rost)

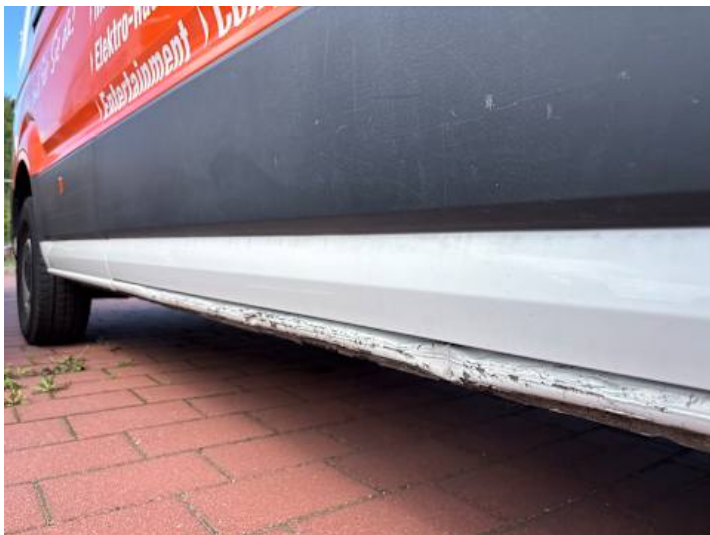
Schweller rechts (Verformung)

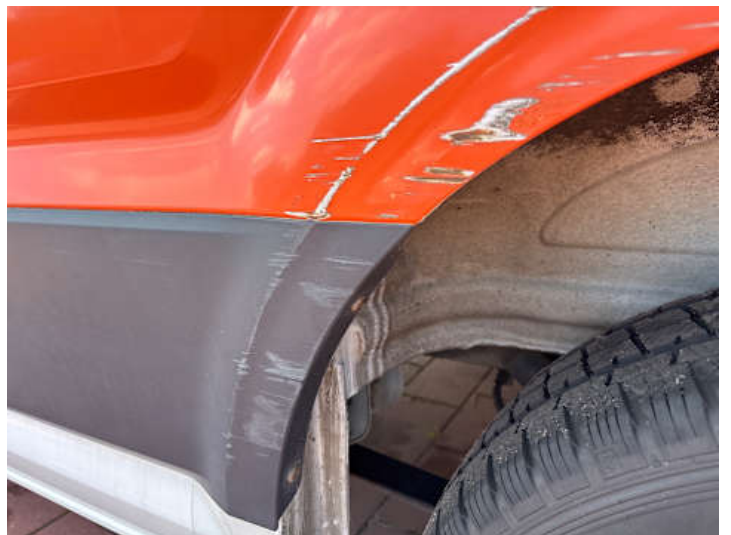
Seitenteil hinten links (Verformung)

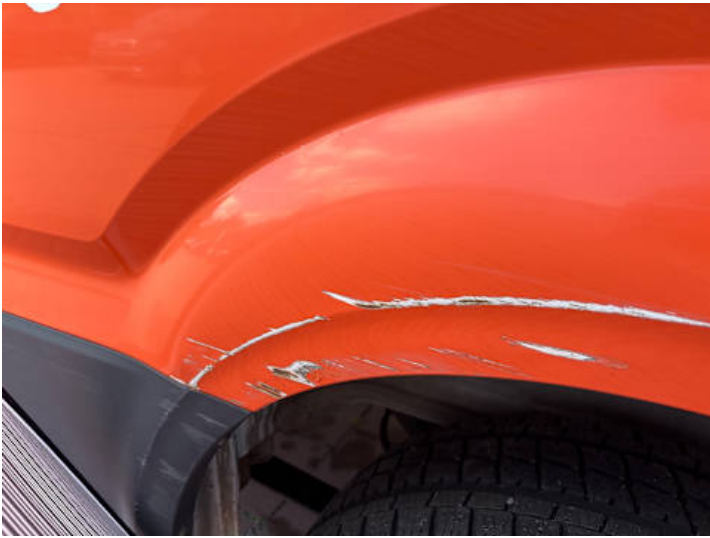
Seitenteil hinten links (Verformung)

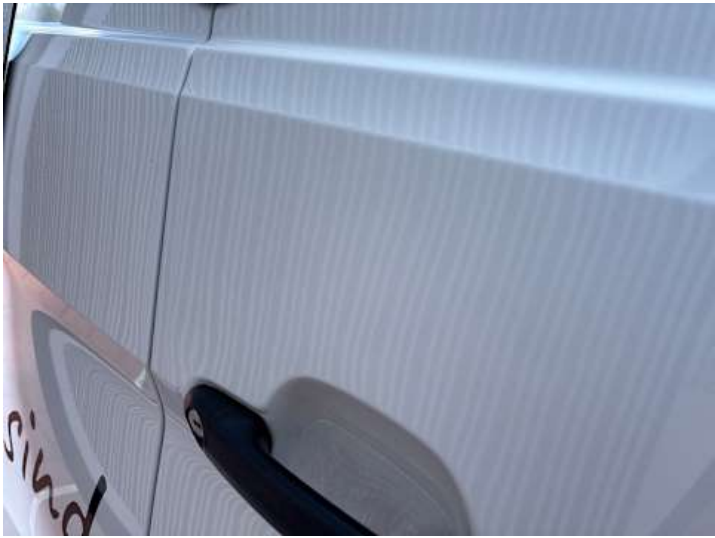
Heckklappe (Delle)

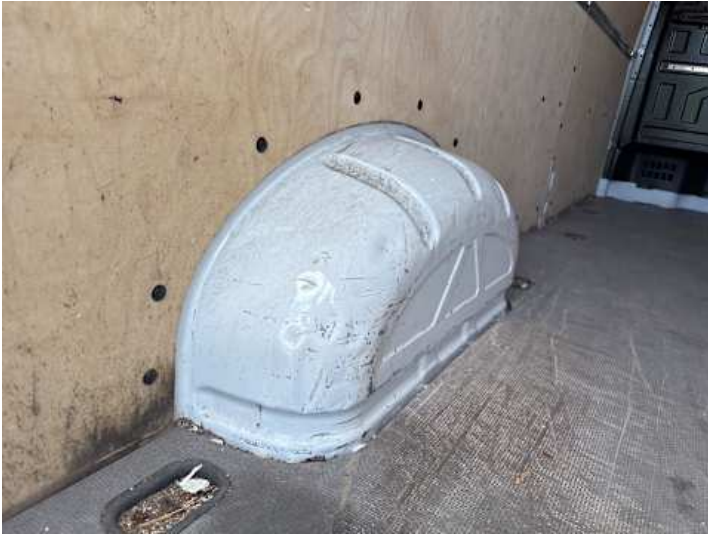
Innenraum (Diverse Schäden)

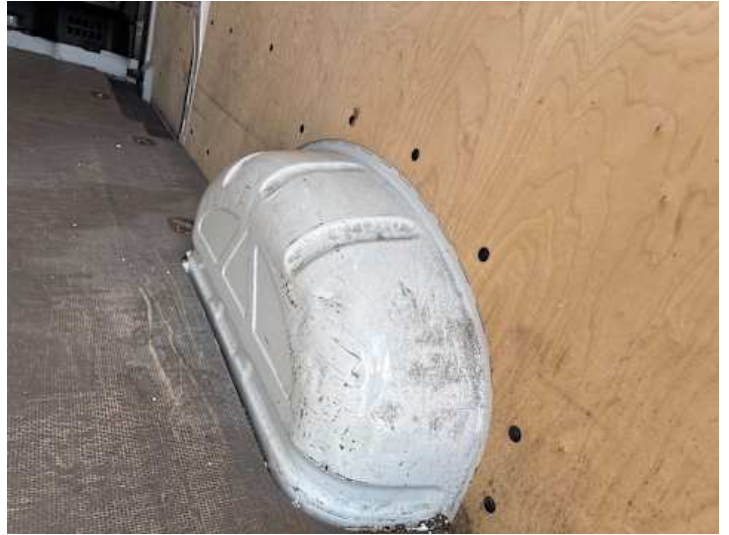
Innenraum (Diverse Schäden)

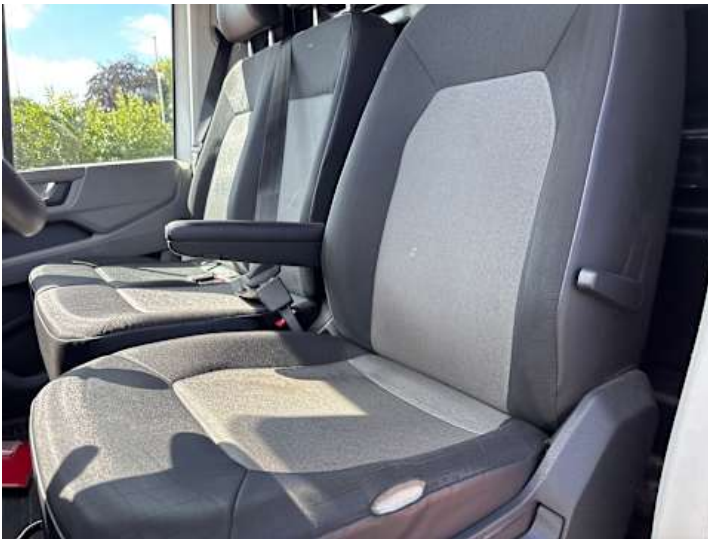
Innenraum (Verschmutzung)

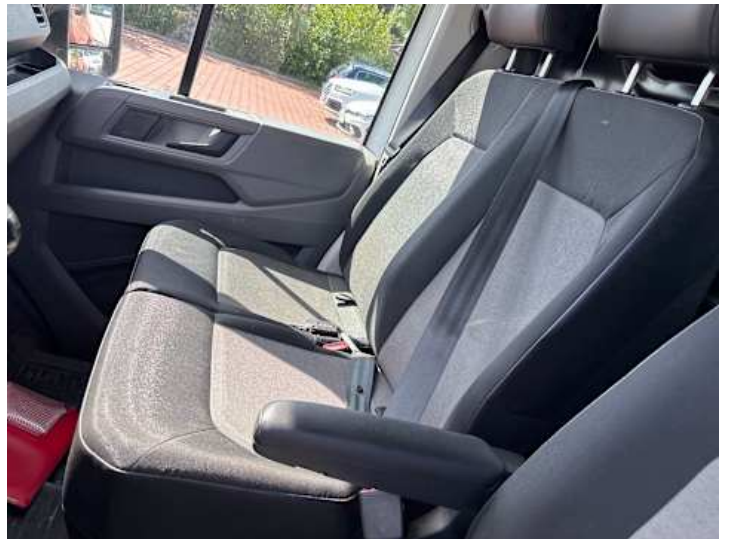
Innenraum (Verschmutzung)

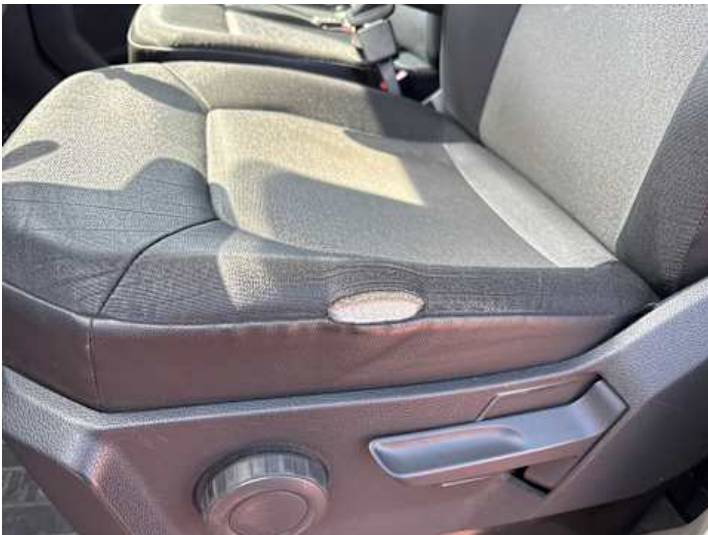
Innenraum (Riss/Bruch)
