## Opel Insignia Sports Tourer

EZ 06/2016 | Kombi | Diesel | Schaltgetriebe | 162.446km

Fahrzeug aufgenommen am: 18.08.2026

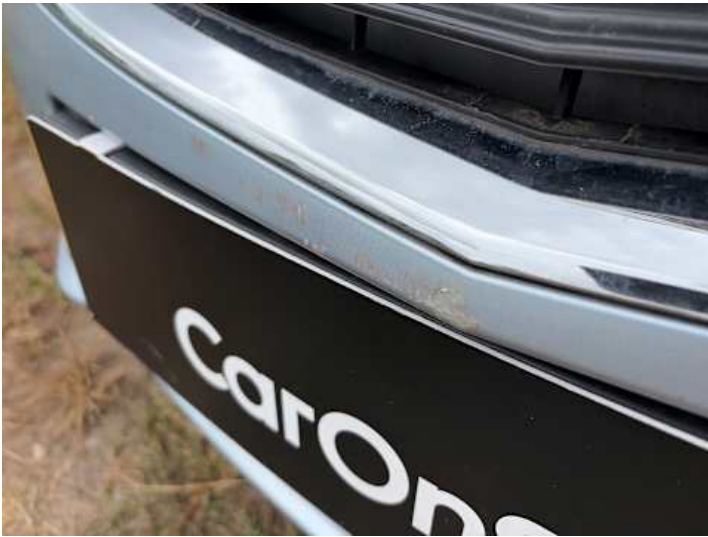
Stoßstange vorne (Kratzer)

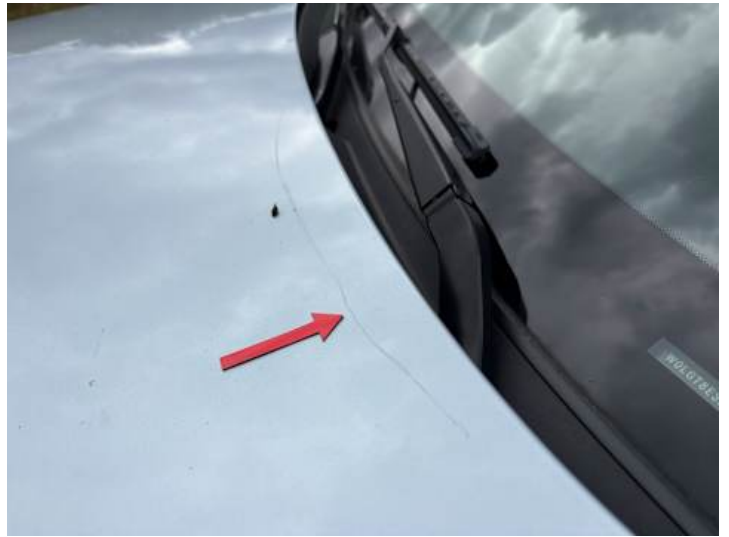
Motorhaube (Kratzer)

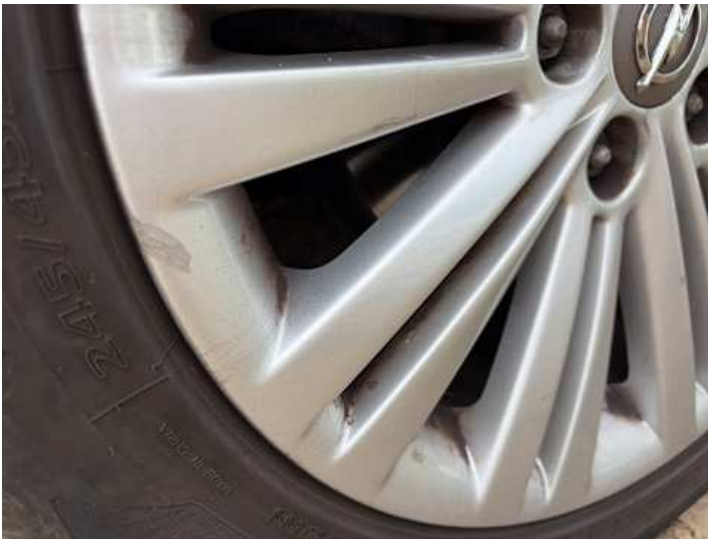
Rad (Kratzer)

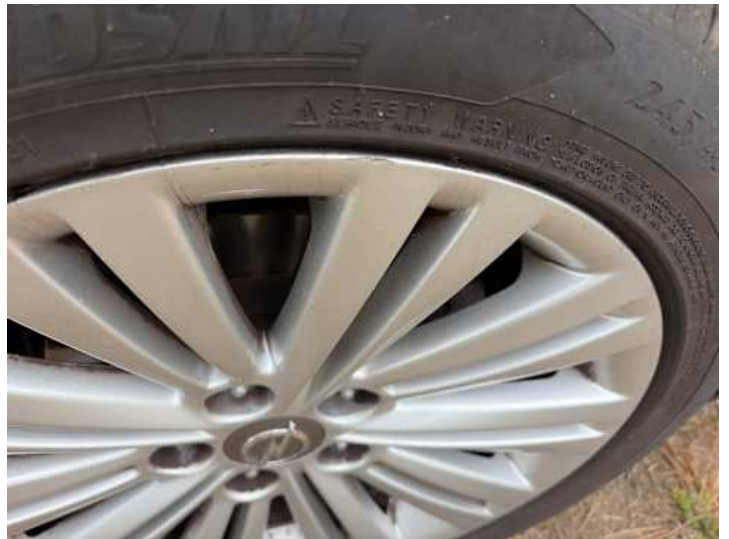
Rad (Kratzer)

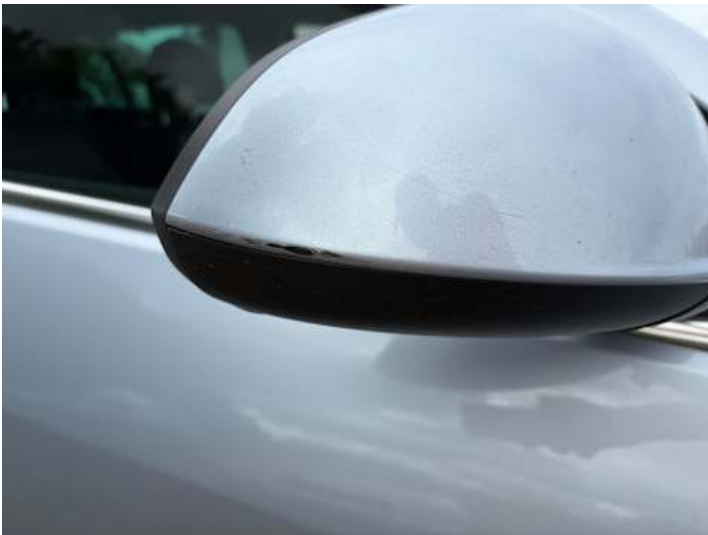
Beifahrertür (Lackschaden)

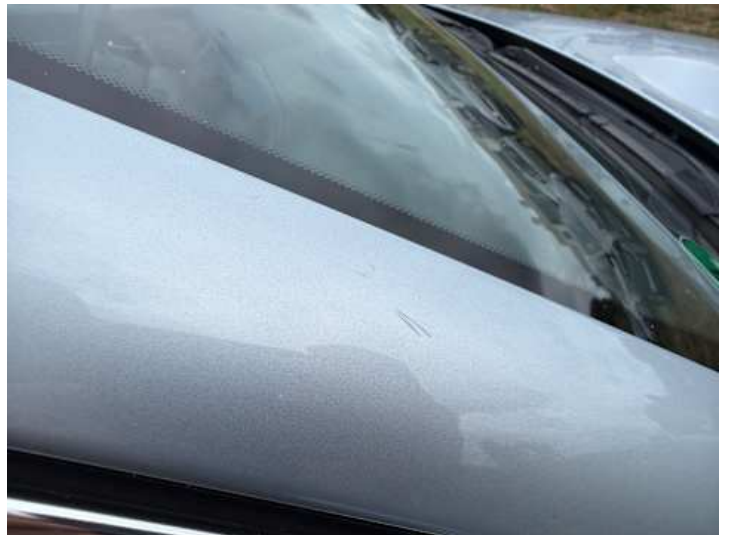
Dach (Kratzer)

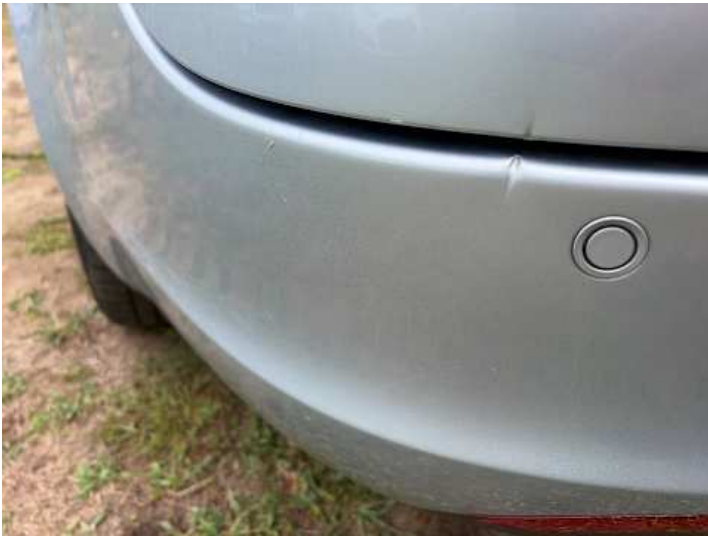
Stoßstange hinten (Verformung)

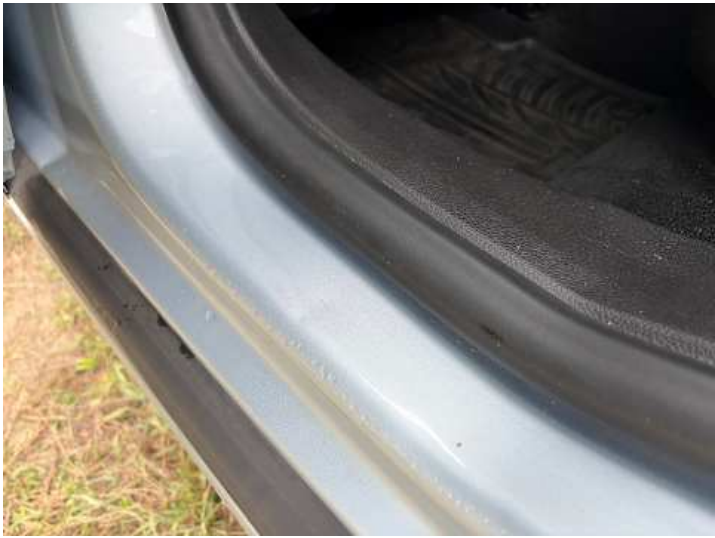
Schweller links (Delle)

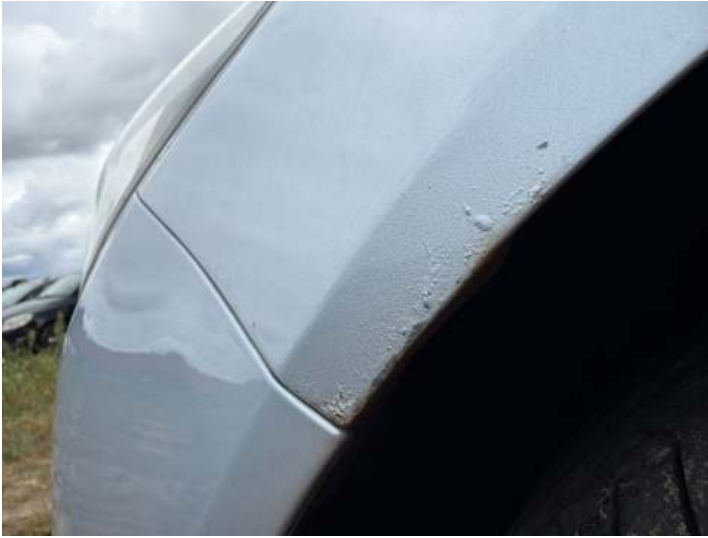
Kotflügel vorne links (Anderer Schaden): Beginnende Korrosion

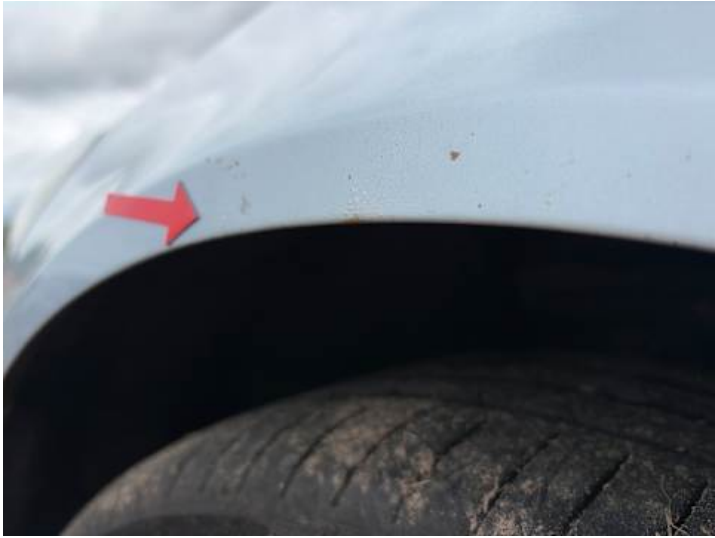
Kotflügel vorne links (Anderer Schaden): Beginnende Korrosion

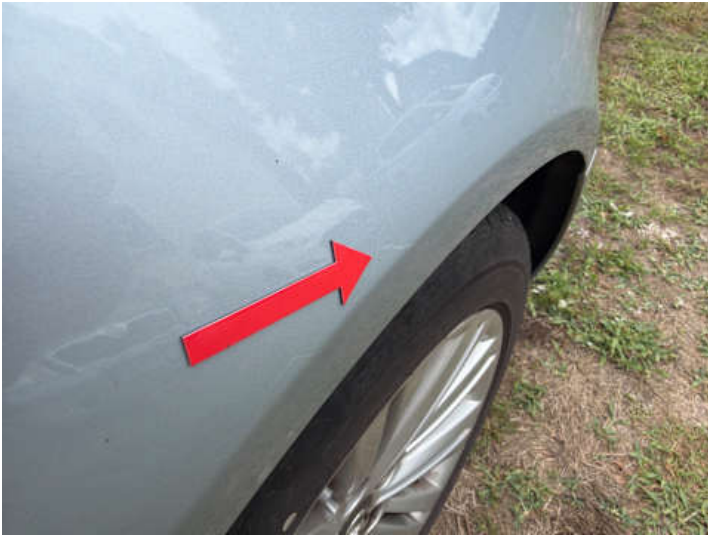
Seitenteil hinten links (Kratzer)

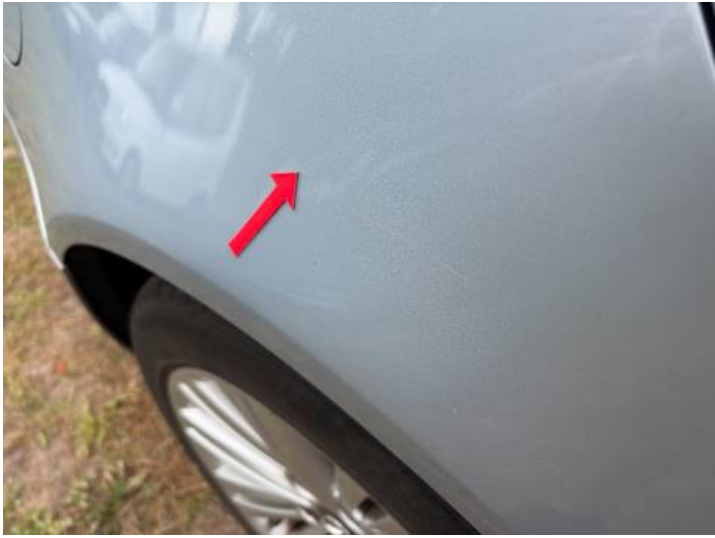
Seitenteil hinten rechts (Kratzer)

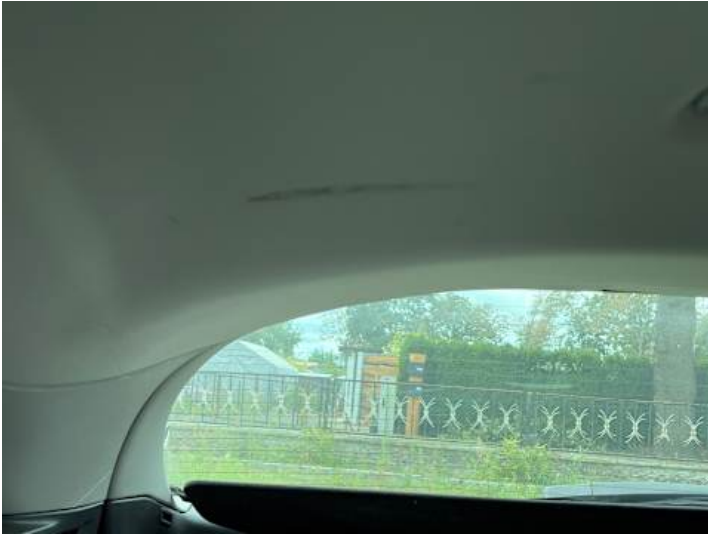
Innenraum (Verschleiß, Verschmutzung)

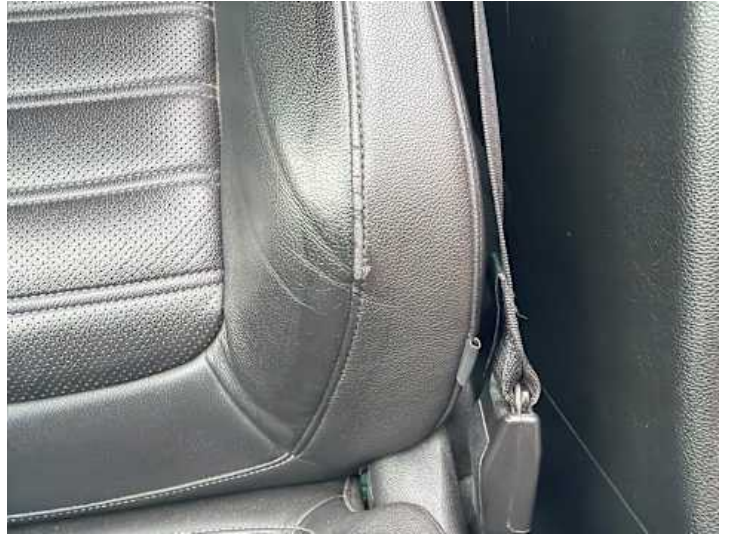
Innenraum (Verschleiß, Verschmutzung)
