### Volkswagen Golf IV Lim. Basis

EZ 03/2000 | Limousine | Diesel | Schaltgetriebe | 153.911km  
Besteuerung: Differenzbesteuert (§24 UStG)  
Fahrzeugstandort: 41\*\*\*  
Fahrzeug aufgenommen am: 30.07.2026

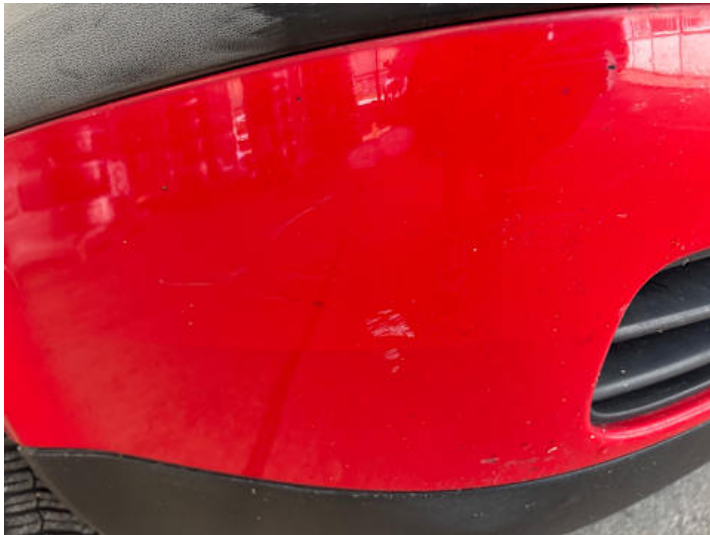
Stoßstange vorne (Kratzer, Ausgeblichen/Matt)

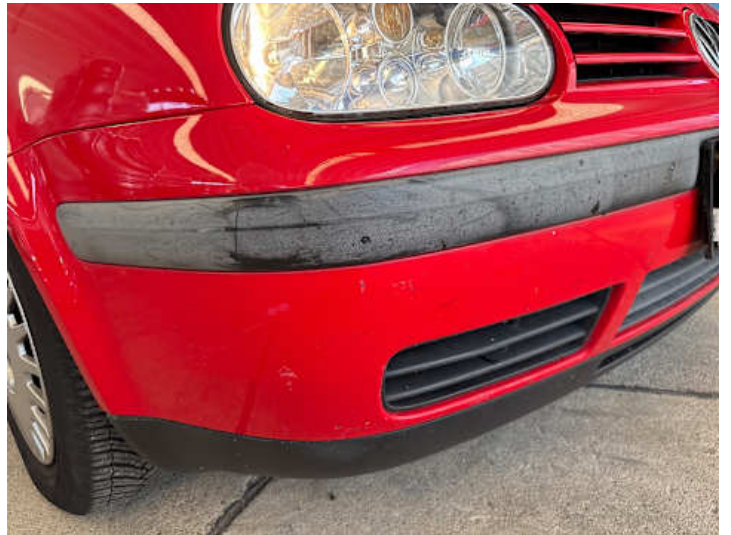
Stoßstange vorne (Kratzer, Ausgeblichen/Matt)

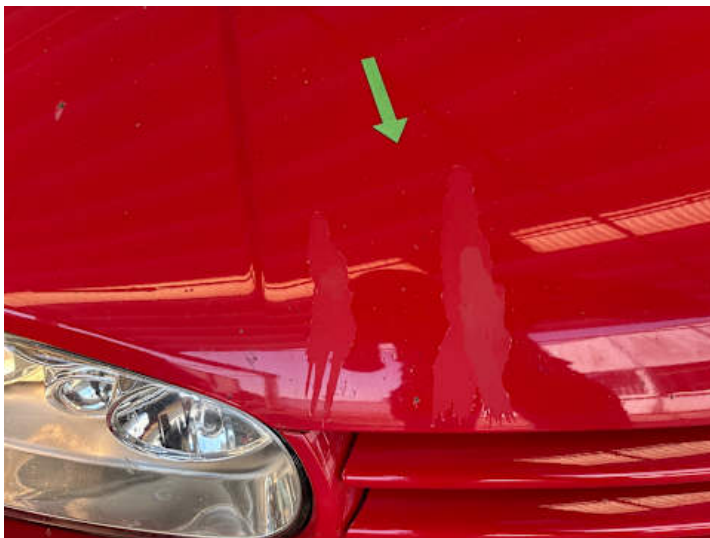
Motorhaube (Lackschaden)

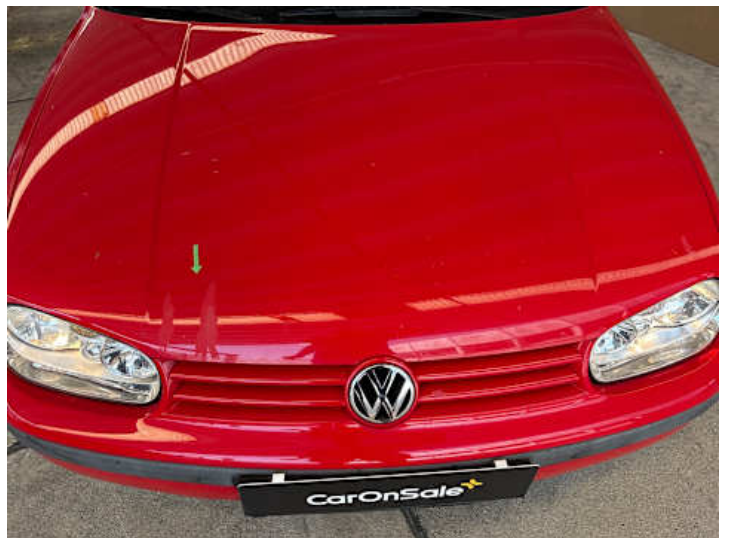
Motorhaube (Lackschaden)

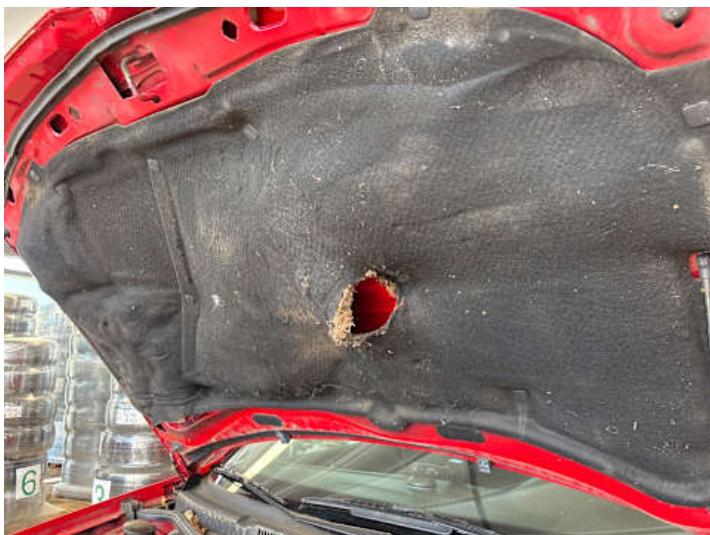
Motorhaube (Riss/Bruch)

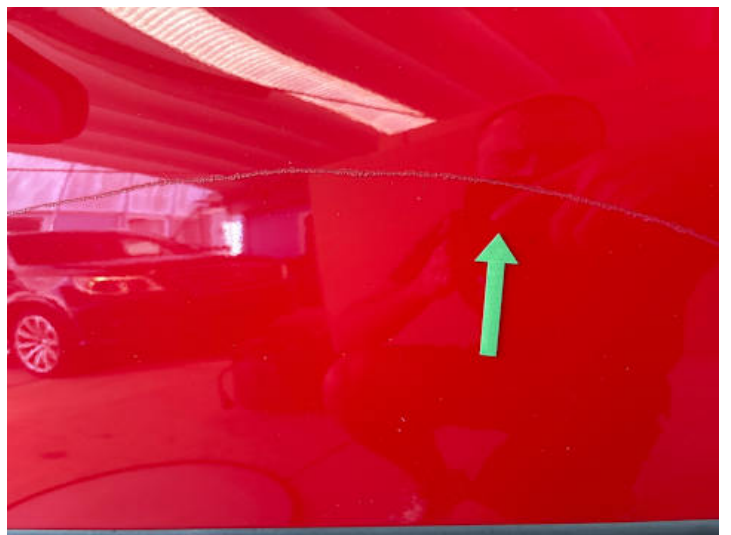
Fahrertür (Delle, Kratzer)

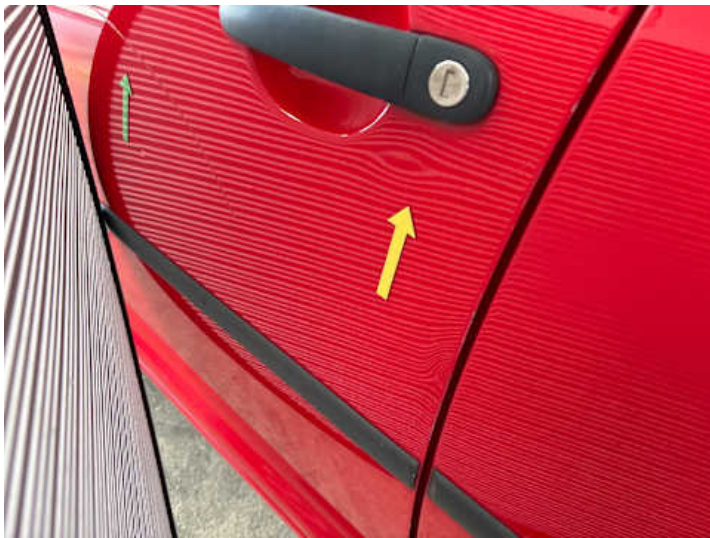
Fahrtür (Delle, Kratzer)

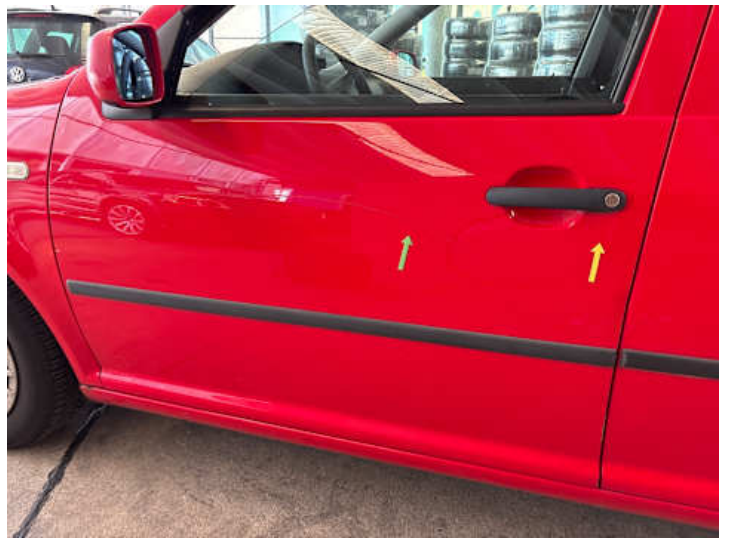
Fahrtür (Delle, Kratzer)

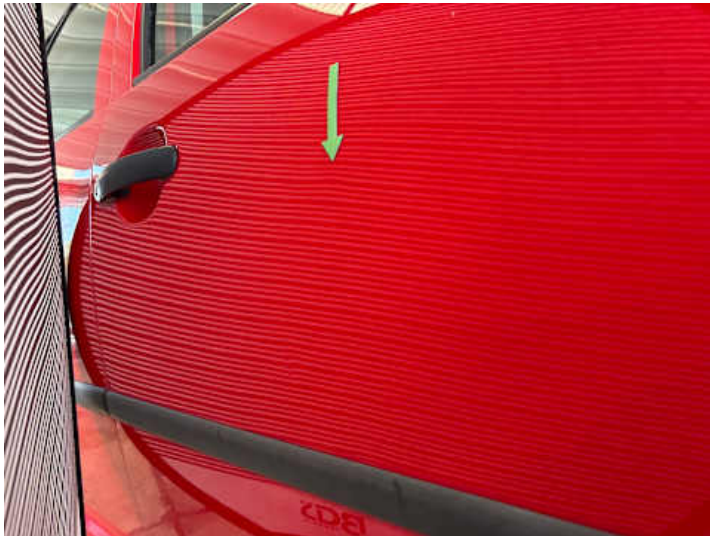
Beifahrtür (Delle)

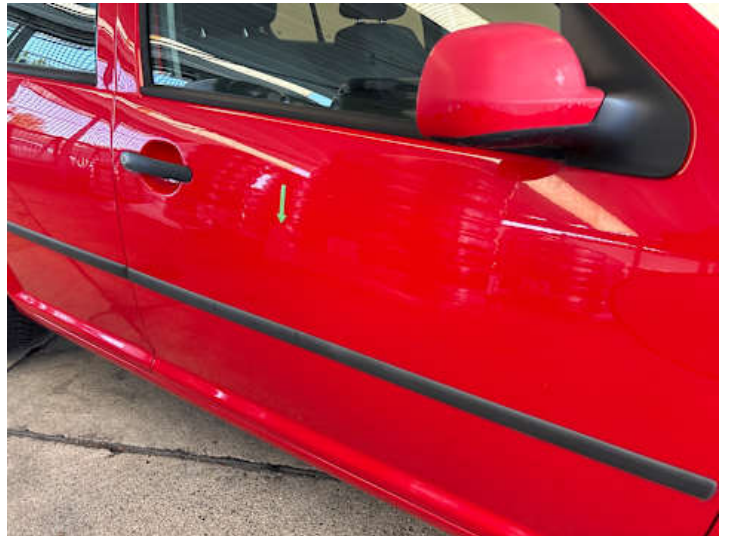
Beifahrtür (Delle)

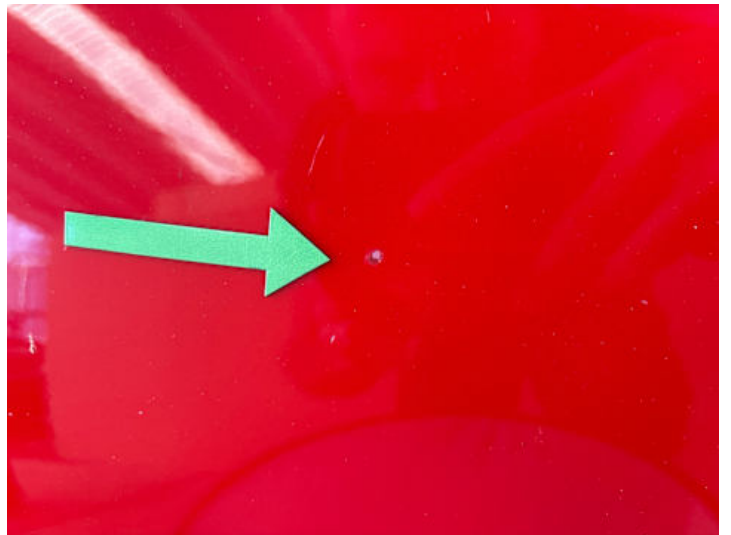
Türe hinten links (Delle, Kratzer)

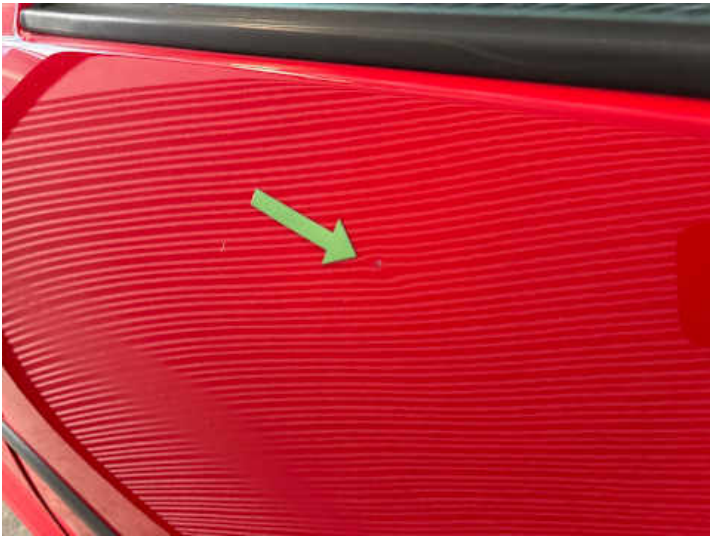
Türe hinten links (Delle, Kratzer)

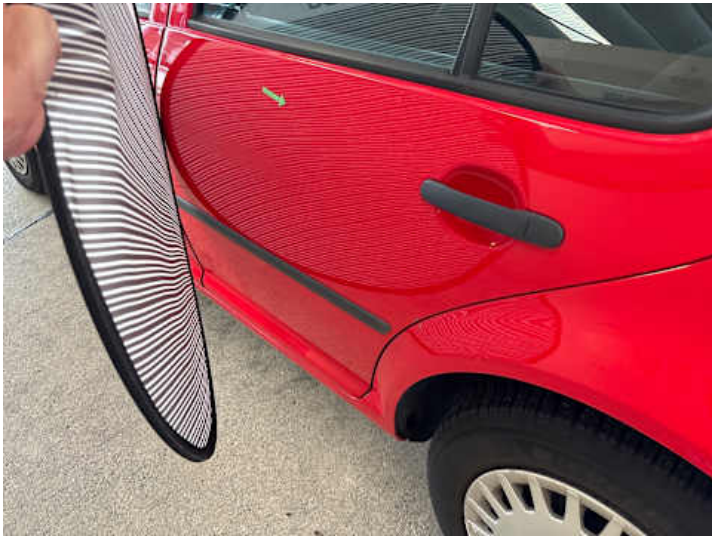
Türe hinten links (Delle, Kratzer)

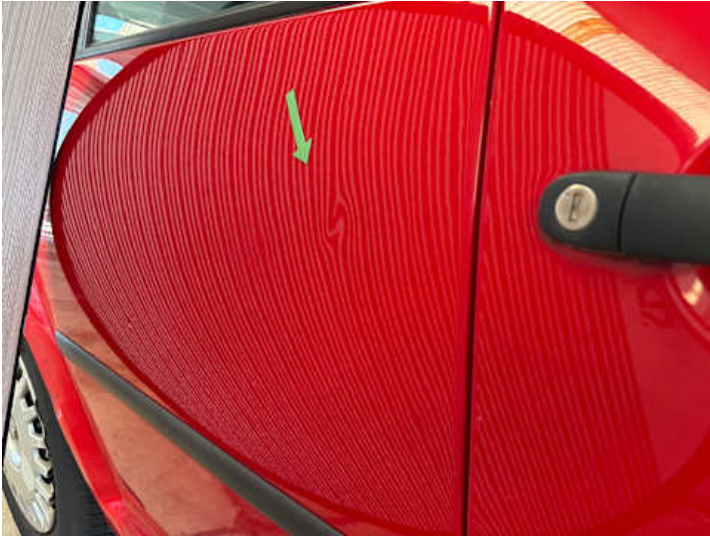
Türe hinten rechts (Delle)

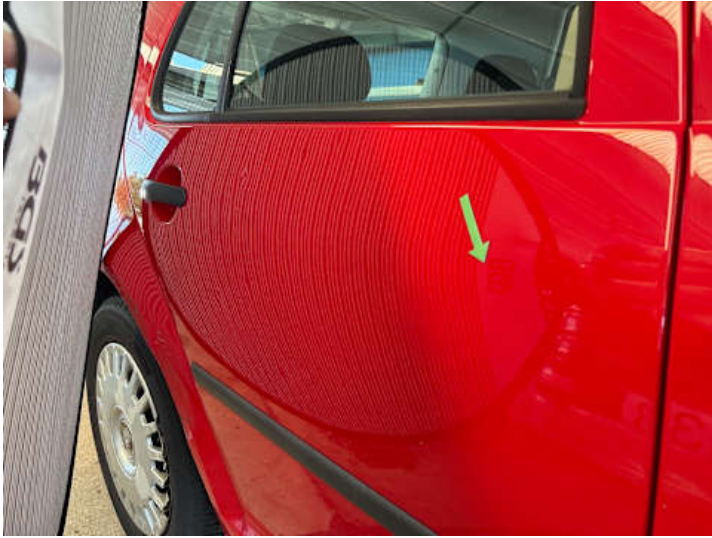
Türe hinten rechts (Delle)

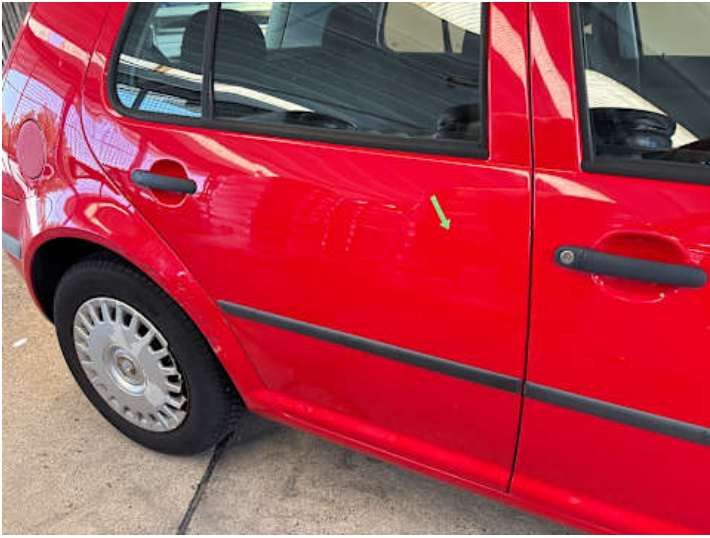
Türe hinten rechts (Delle)

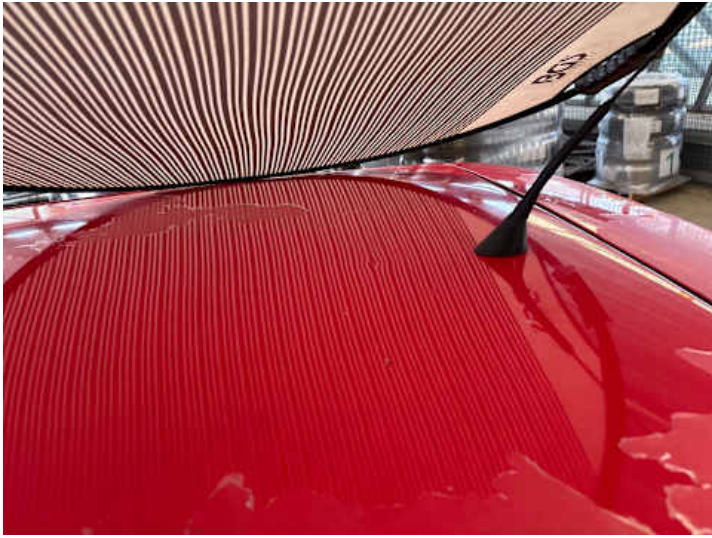
Dach (Delle)

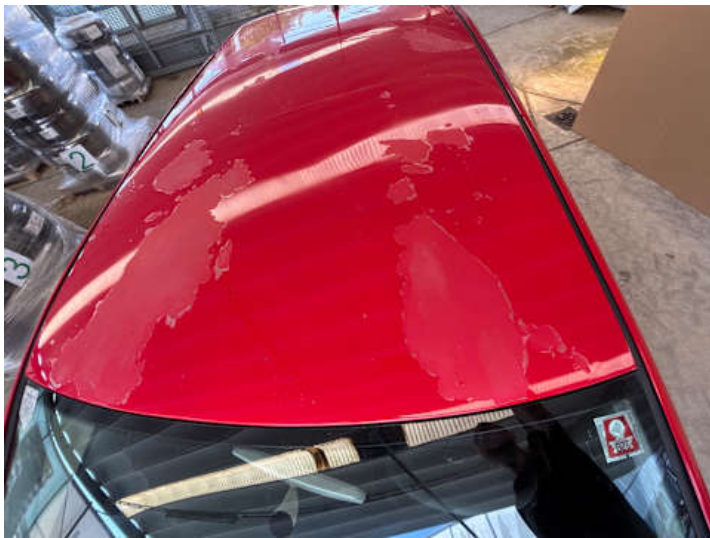
Dach (Lackschaden)

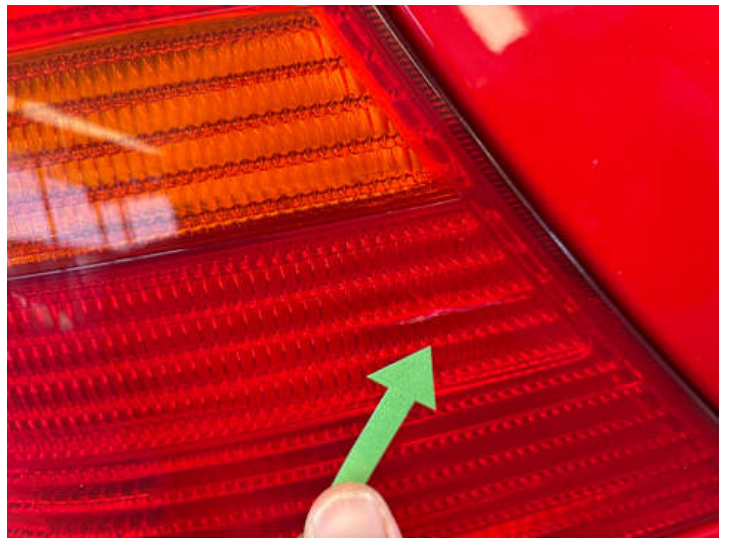
Rücklicht (rechts) (Riss/Bruch)

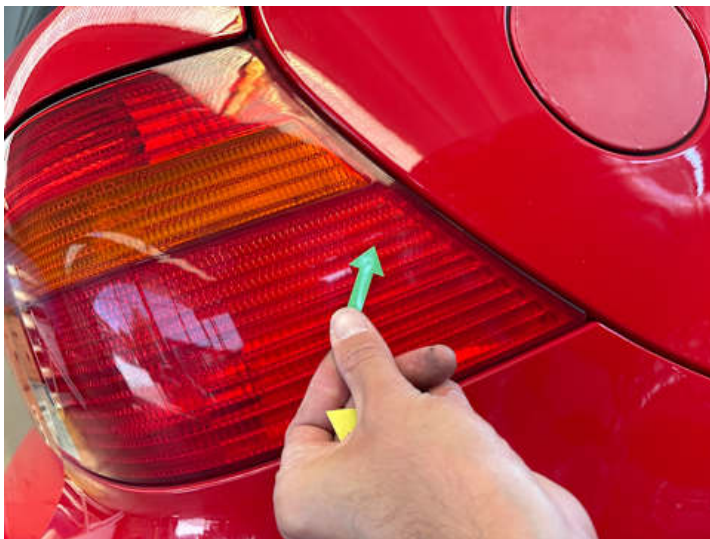
Rücklicht (rechts) (Riss/Bruch)

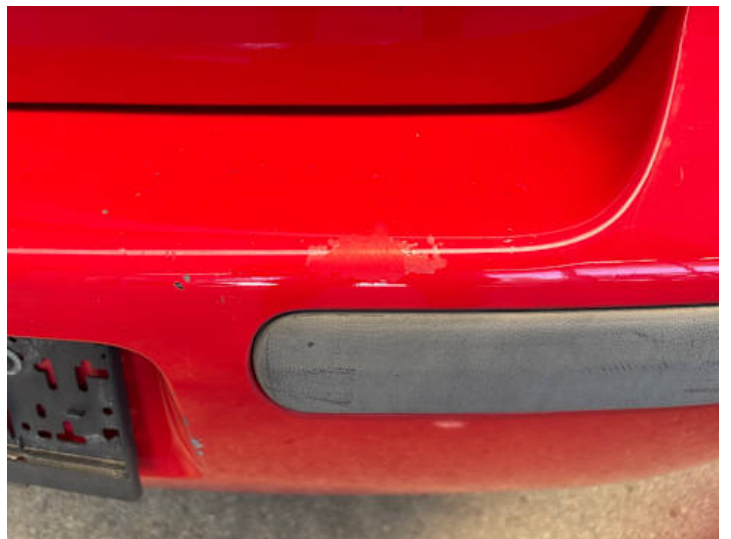
Stoßstange hinten (Ausgeblichen/Matt, Lackschaden)

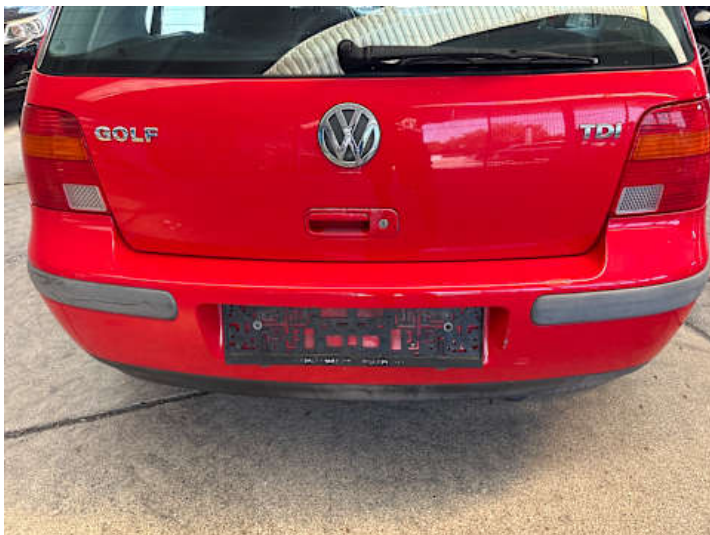
Stoßstange hinten (Ausgeblichen/Matt, Lackschaden)

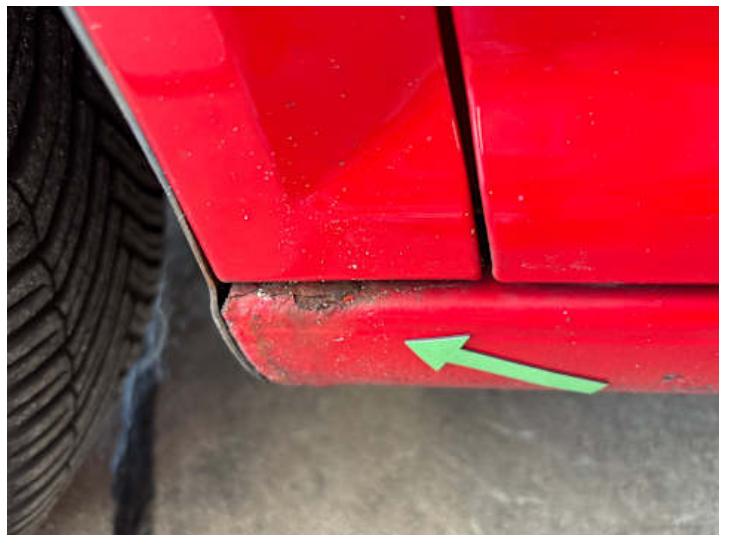
Schweller links (Rost)

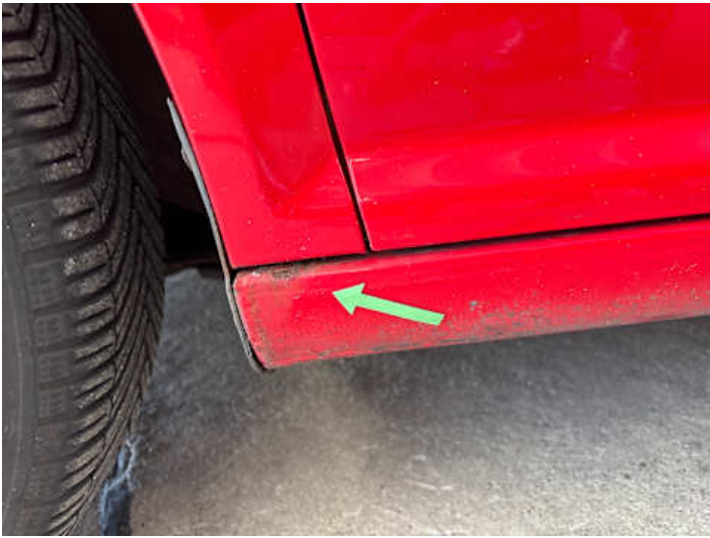
Schweller links (Rost)

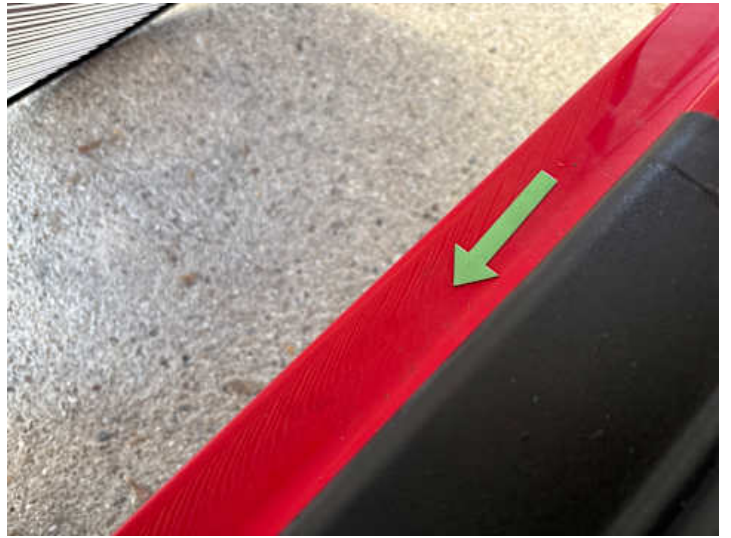
Schweller rechts (Delle)

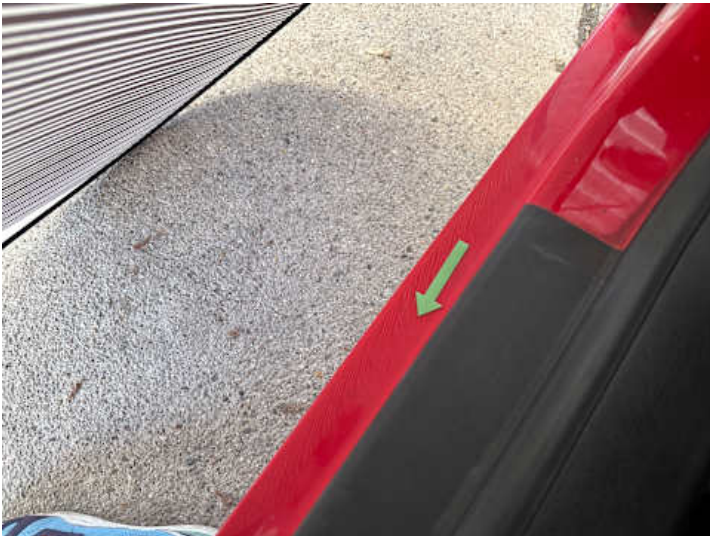
Schweller rechts (Delle)

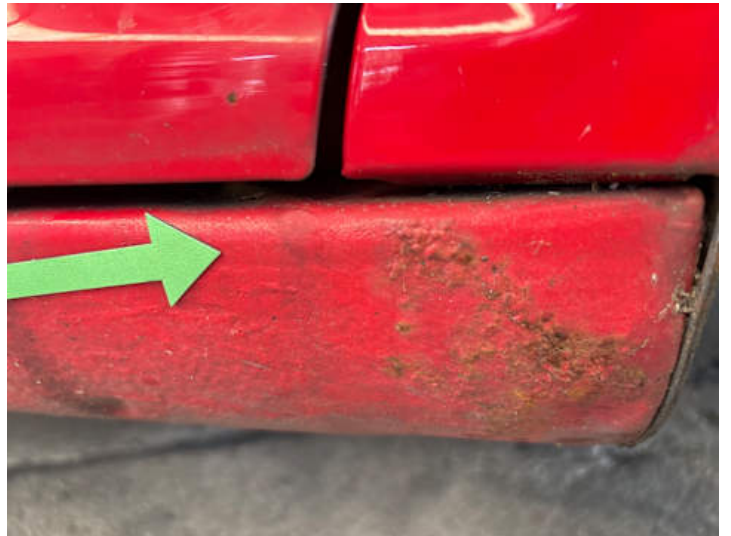
Schweller rechts (Rost)

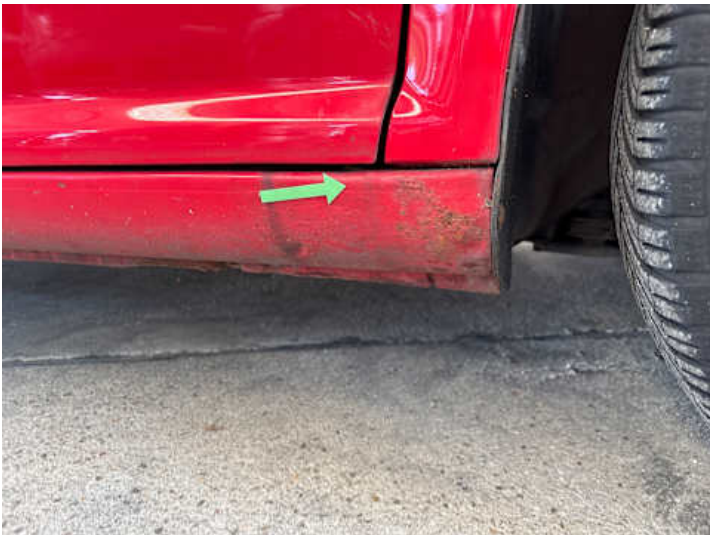
Schweller rechts (Rost)

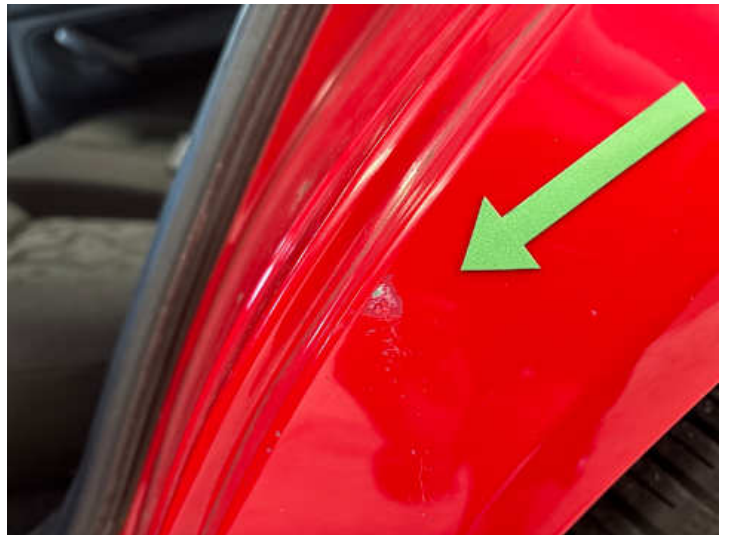
Seitenteil hinten links (Kratzer)

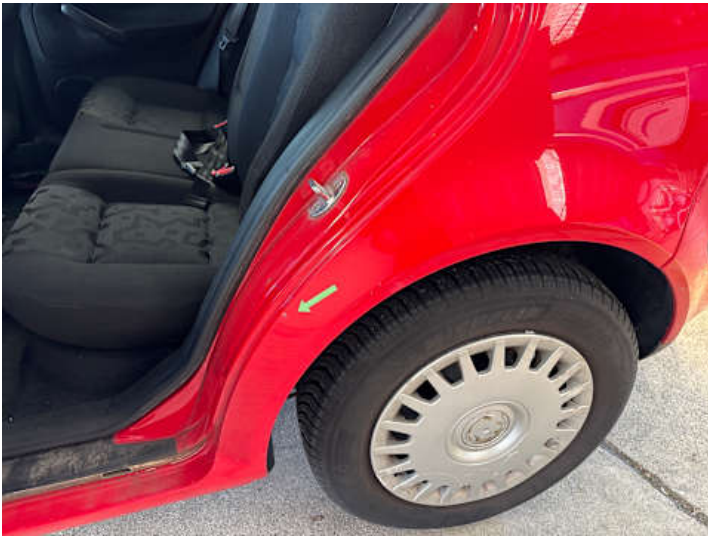
Seitenteil hinten links (Kratzer)

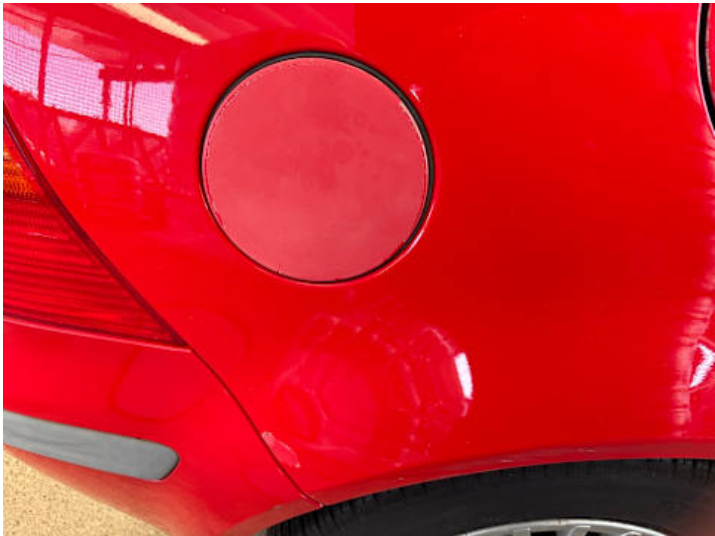
Seitenteil hinten rechts (Verformung, Kratzer)

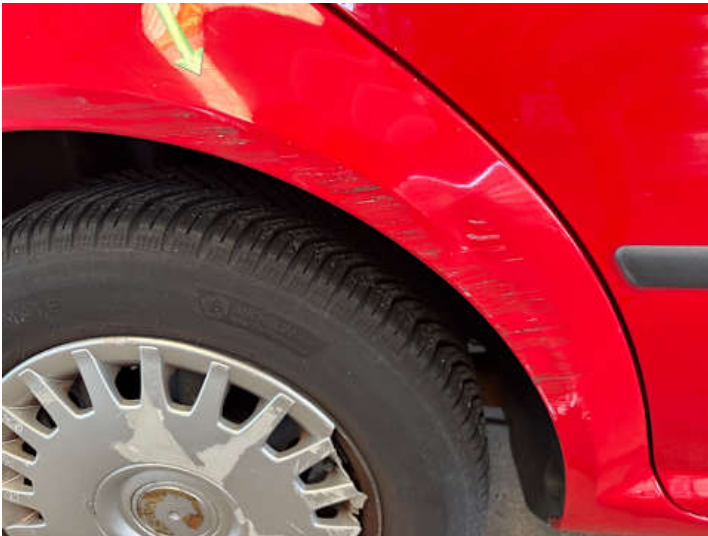
Seitenteil hinten rechts (Verformung, Kratzer)

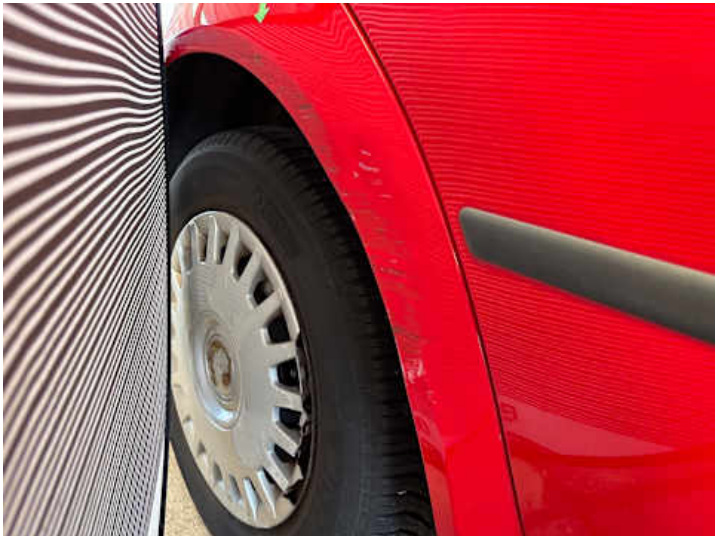
Seitenteil hinten rechts (Verformung, Kratzer)

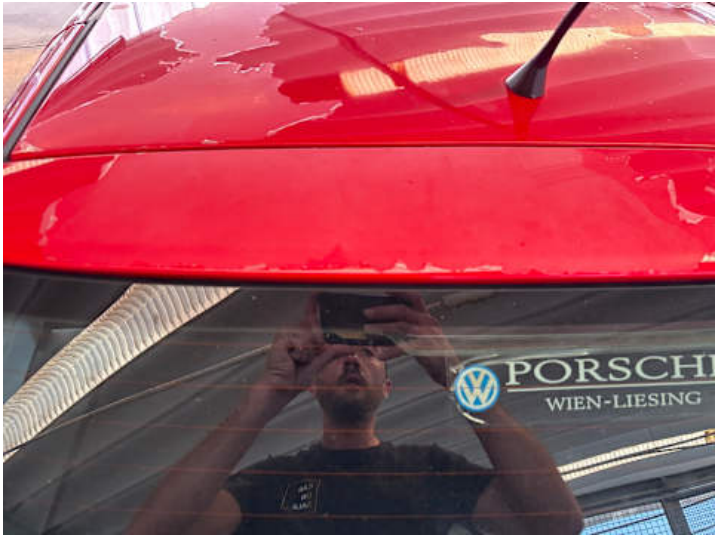
Heckklappe (Lackschaden)

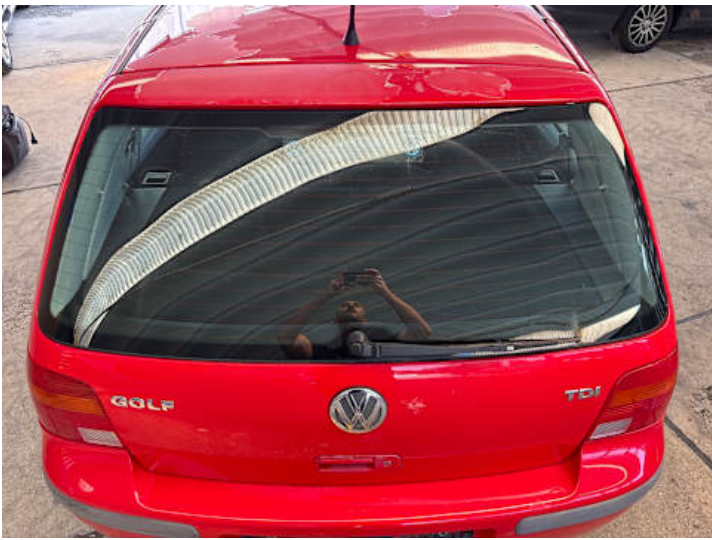
Heckklappe (Lackschaden)

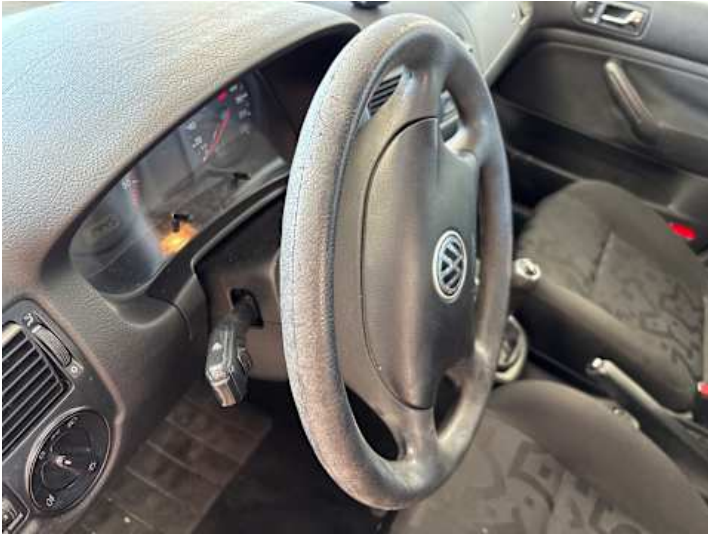
Innenraum (Diverse Schäden)

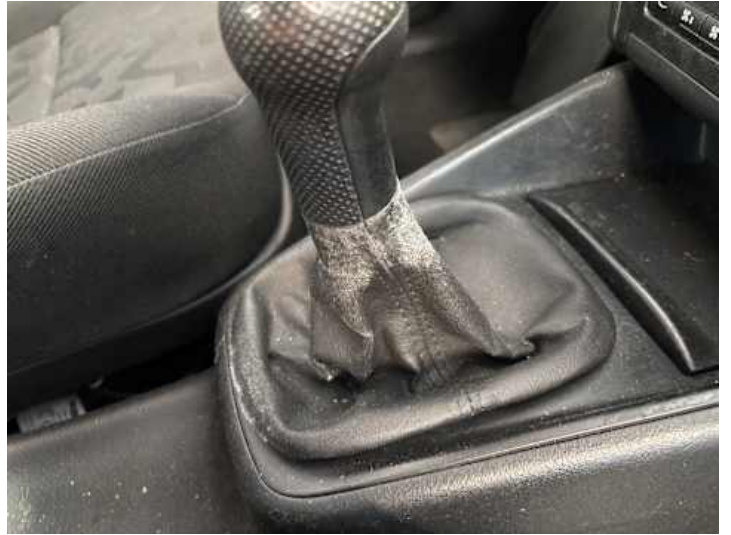
Innenraum (Riss/Bruch)

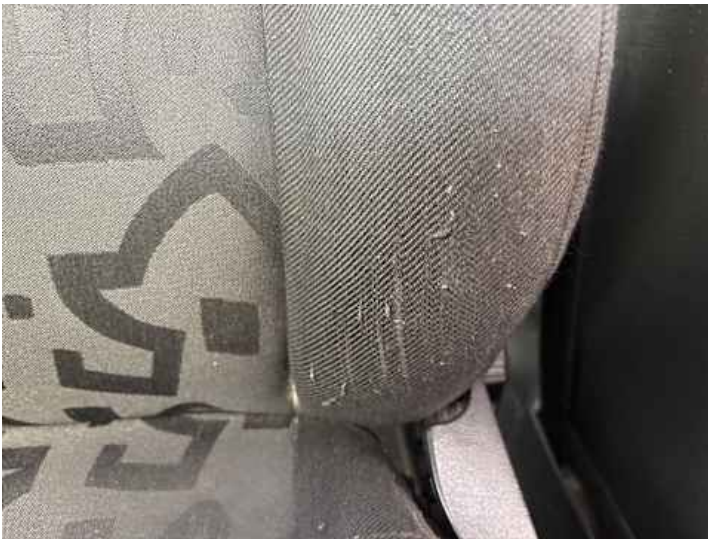
Innenraum (Riss/Bruch)

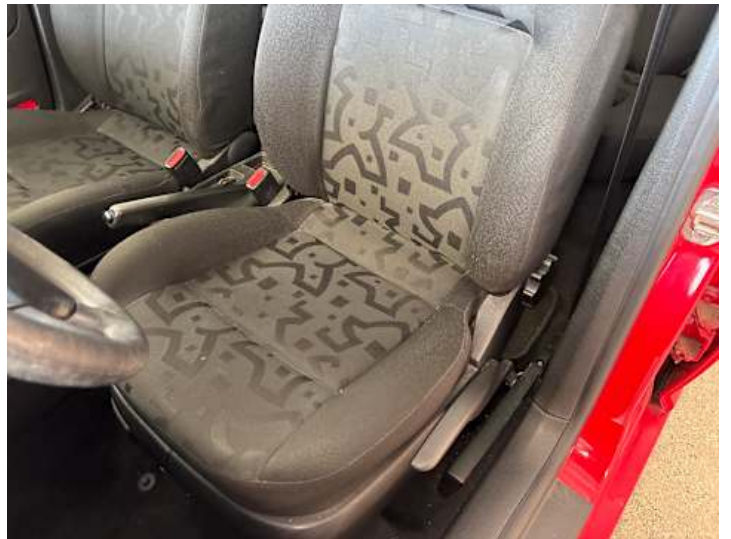
Innenraum (Riss/Bruch)
