## Opel Vivaro Combi L1H1 2,7t

EZ 05/2016 | Van | Diesel | Schaltgetriebe | 148.677km  
Besteuerung: Differenzbesteuert (§25a UStG)  
Fahrzeugstandort: 24\*\*\*  
Fahrzeug aufgenommen am: 03.08.2026

# Hinweise zum Zustandsbericht

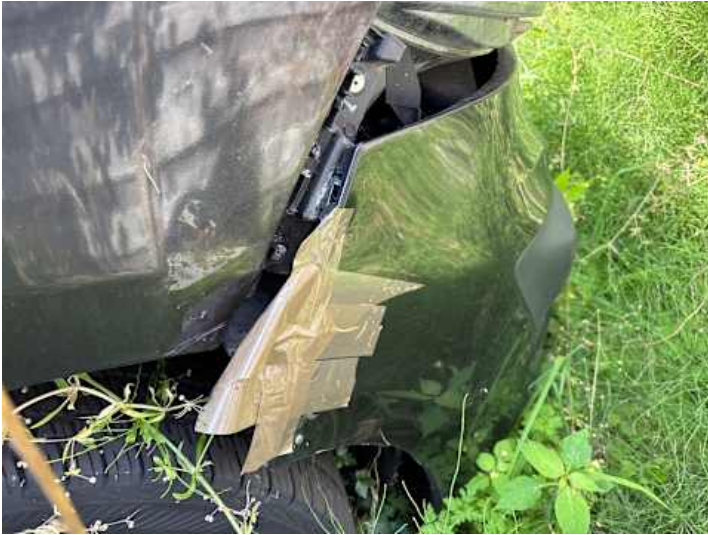
Stoßstange vorne (Riss/Bruch, Spaltmaße ungenau, Verformung, Kratzer)

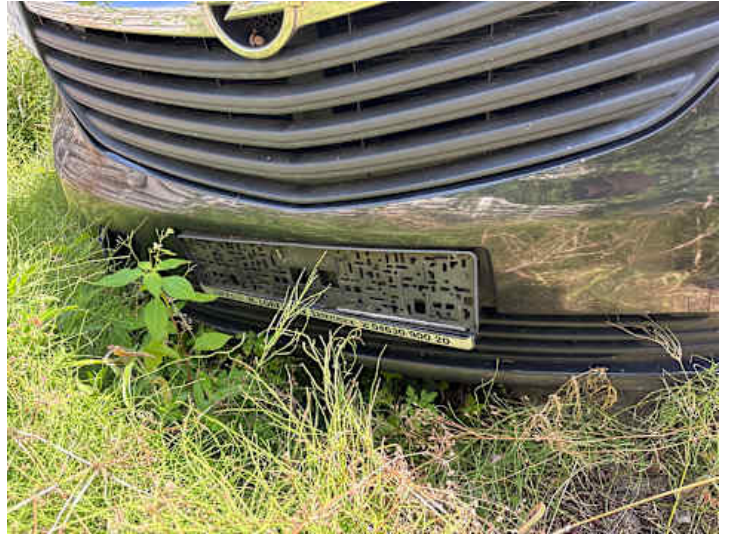
Stoßstange vorne (Kratzer)

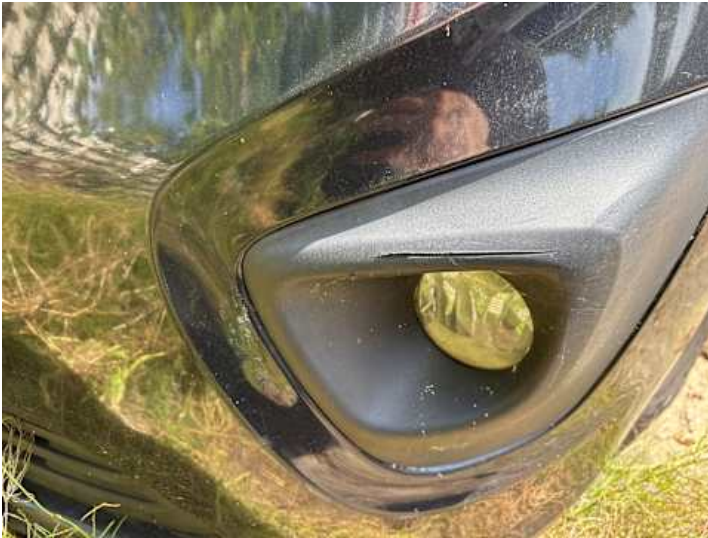
Stoßstange vorne (Kratzer)

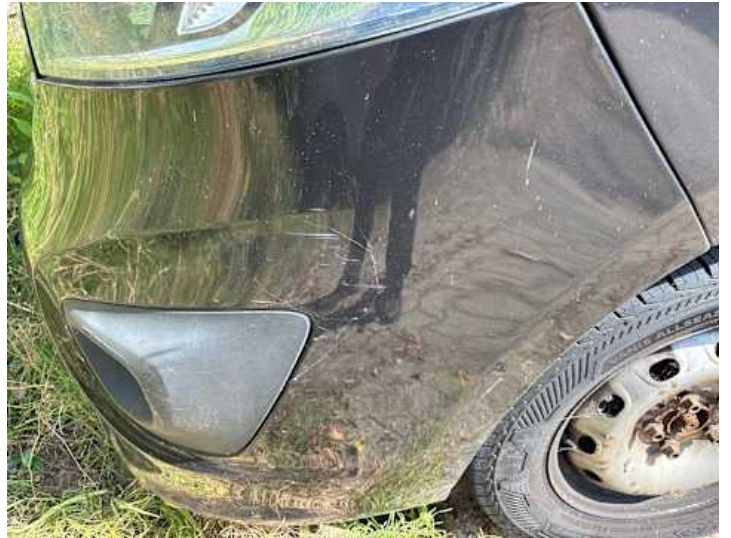
Stoßstange vorne (Kratzer)

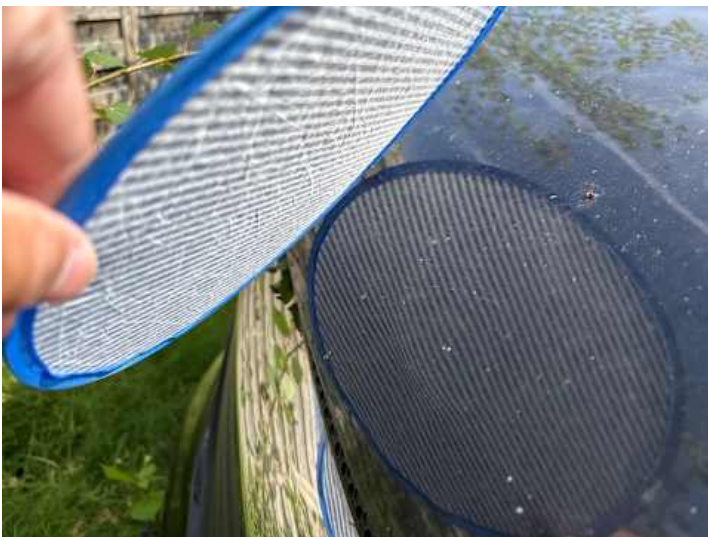
Motorhaube (Verformung)

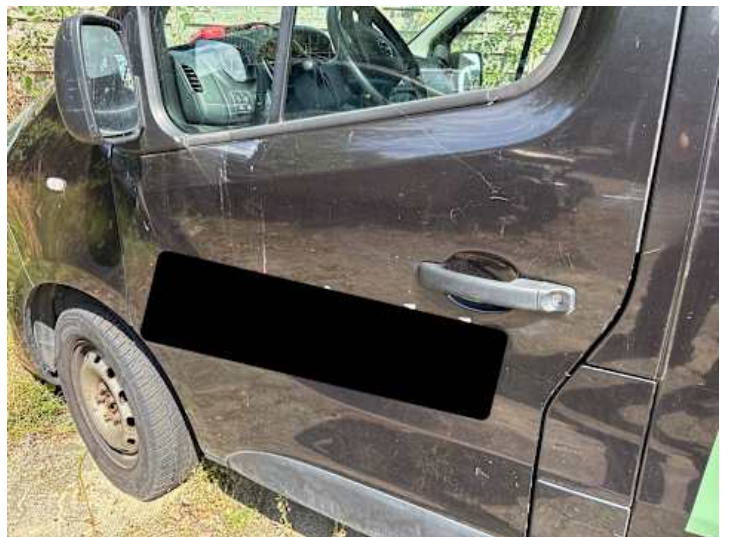
Fahrtür (Kratzer, Delle)

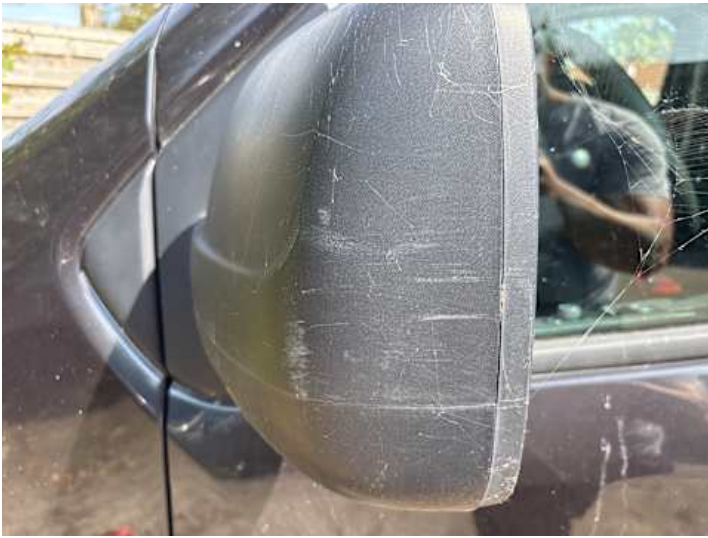
Fahrtür (Kratzer)

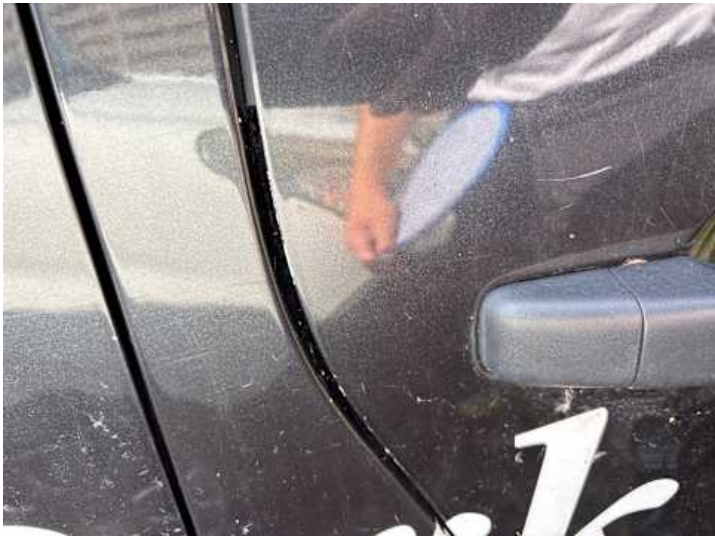
Beifahrtür (Kratzer)

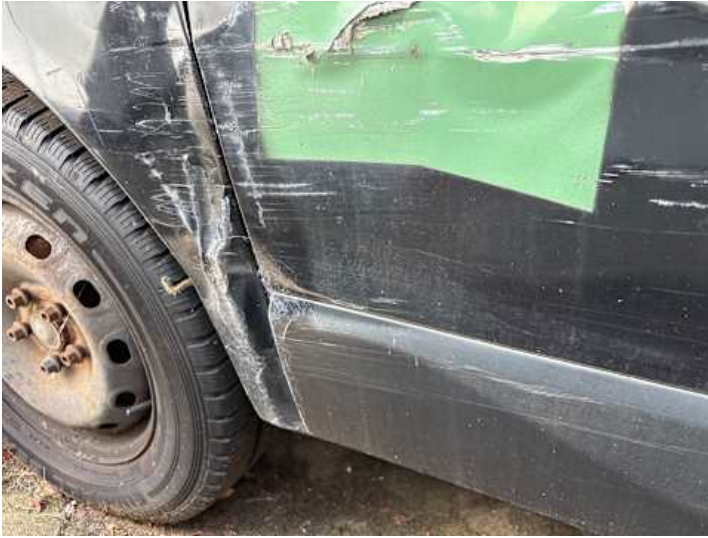
Türe hinten rechts (Kratzer, Verformung)

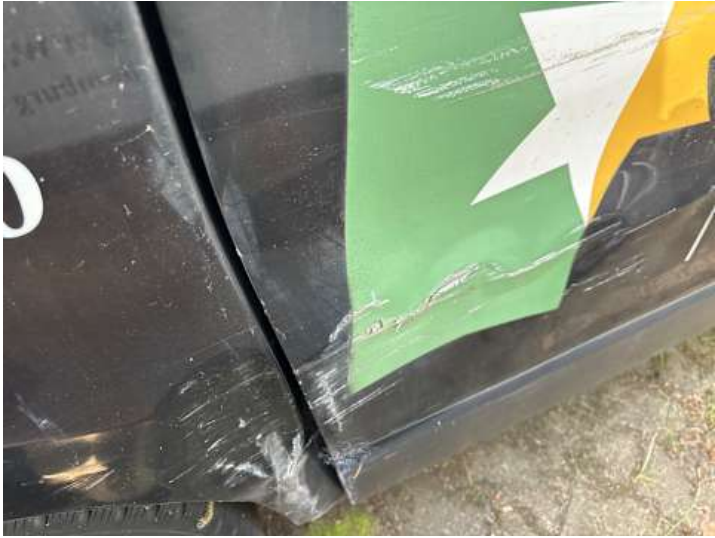
Türe hinten rechts (Kratzer, Verformung)

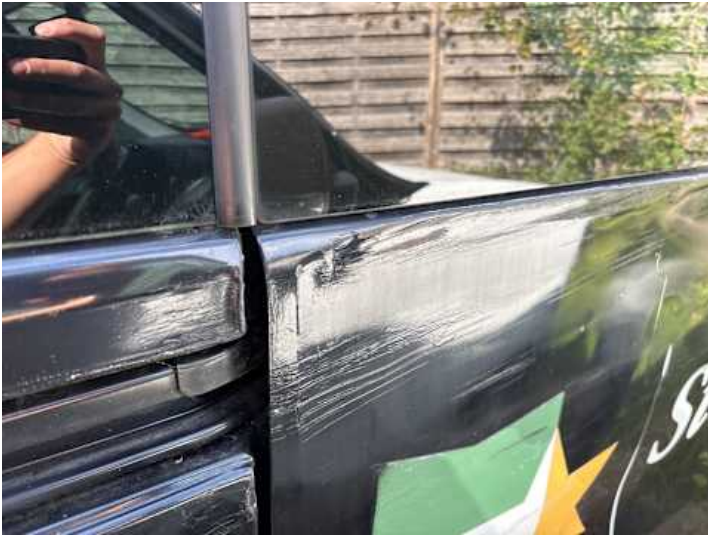
Türe hinten rechts (Kratzer, Verformung)

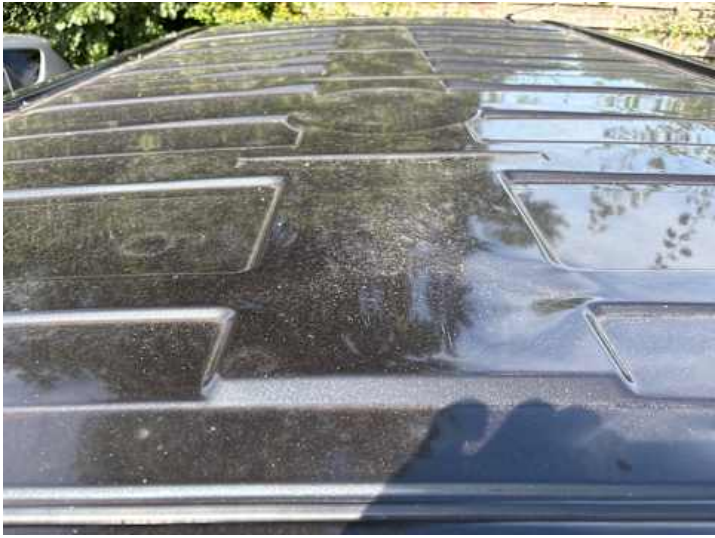
Dach (Verformung, Kratzer, Delle)

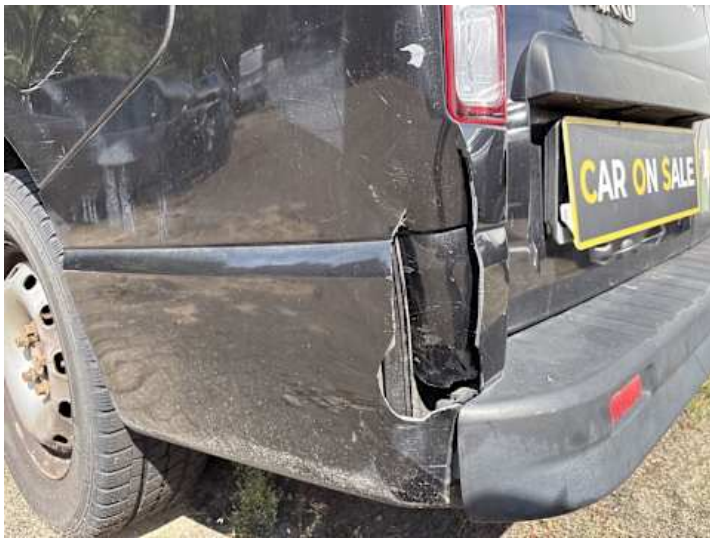
Stoßstange hinten (Riss/Bruch, Kratzer)

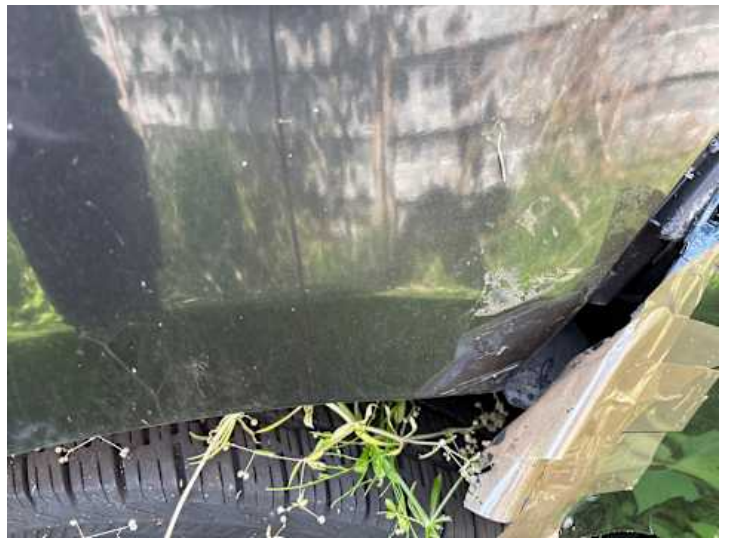
Kotflügel vorne rechts (Kratzer, Verformung)

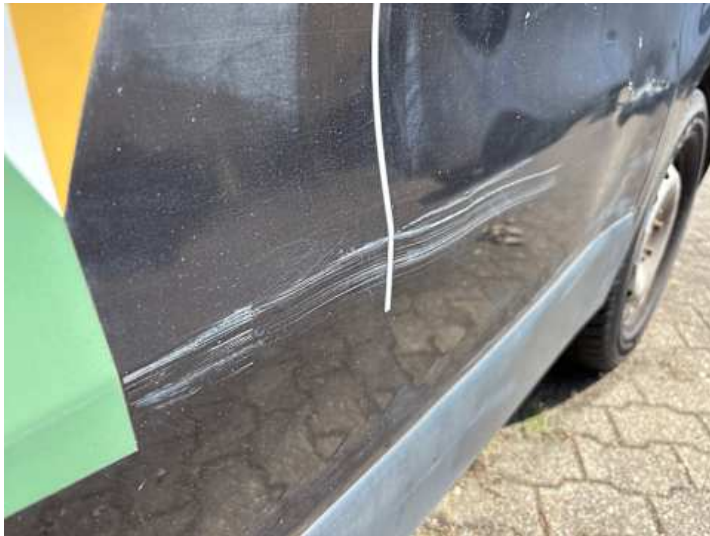
Seitenteil hinten links (Kratzer, Lackschaden, Verformung)

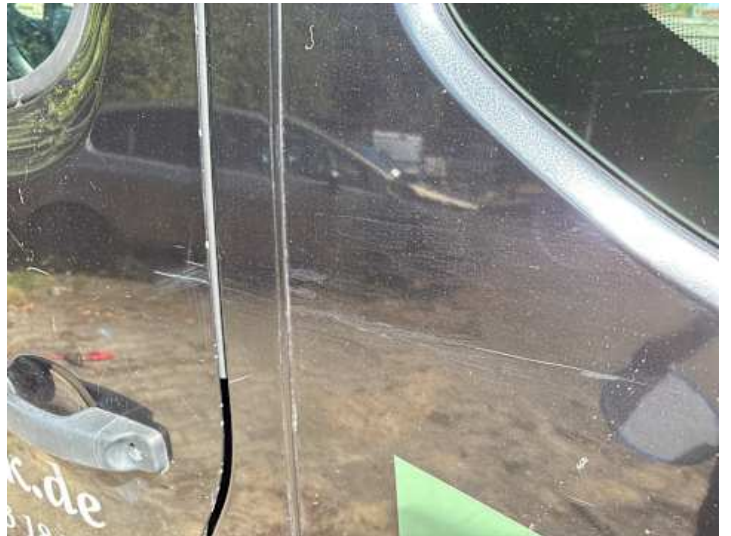
Seitenteil hinten links (Kratzer, Lackschaden, Verformung)

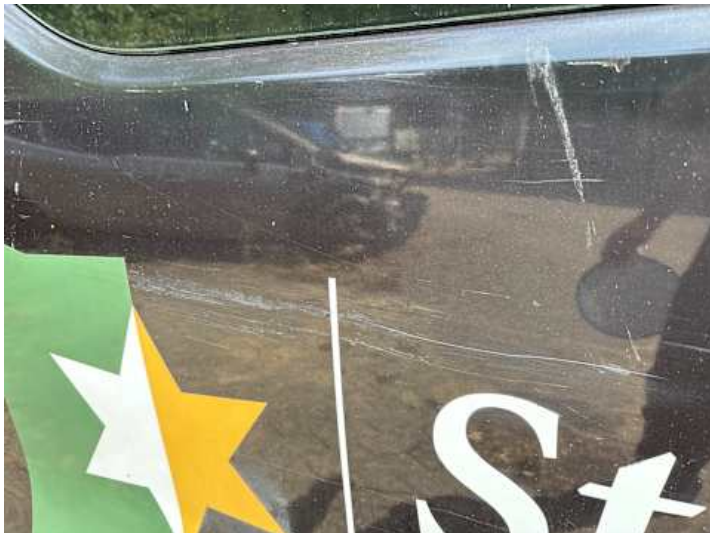
Seitenteil hinten links (Kratzer, Lackschaden, Verformung)

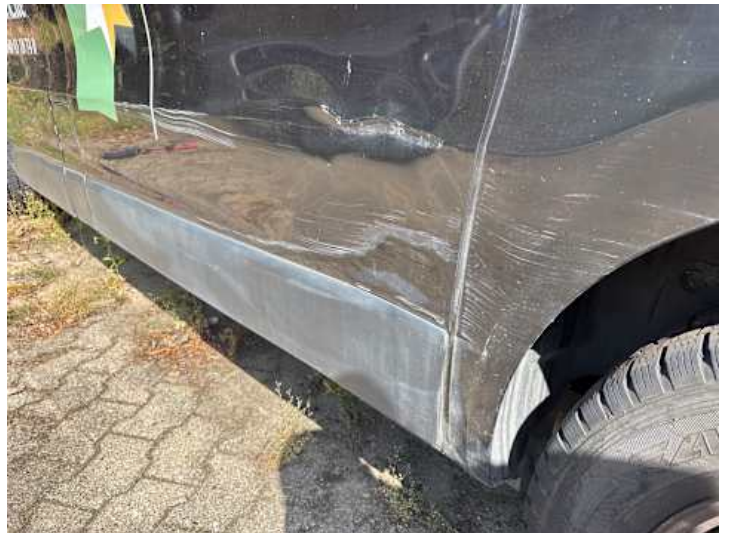
Seitenteil hinten links (Kratzer, Lackschaden, Verformung)

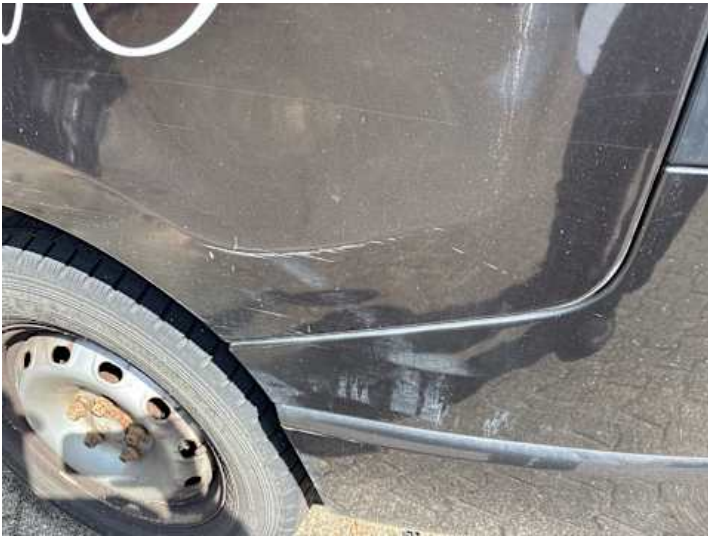
Seitenteil hinten links (Kratzer, Lackschaden, Verformung)

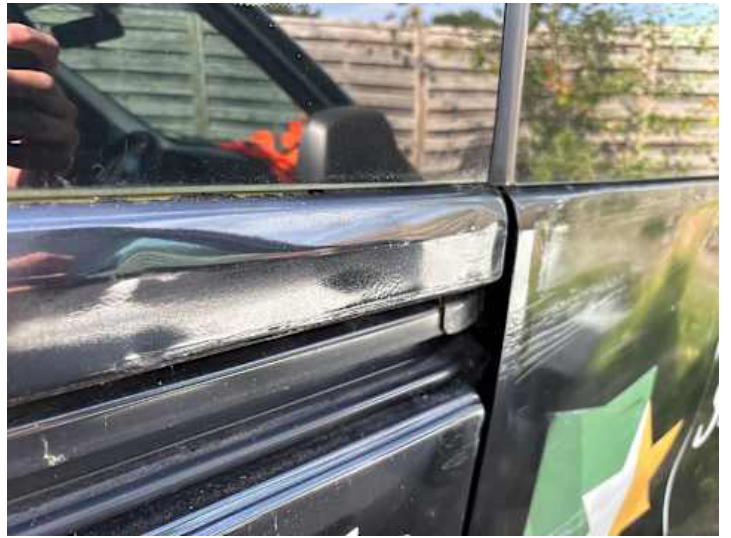
Seitenteil hinten rechts (Kratzer, Verformung)

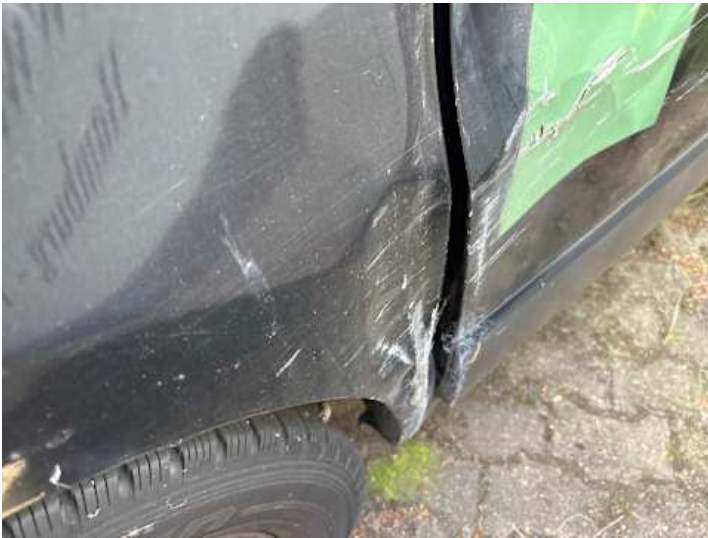
Seitenteil hinten rechts (Kratzer, Verformung)

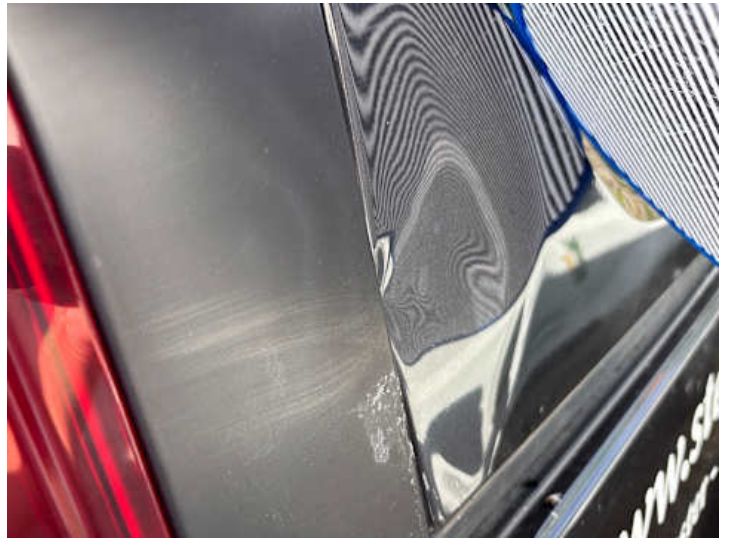
Seitenteil hinten rechts (Kratzer, Verformung)

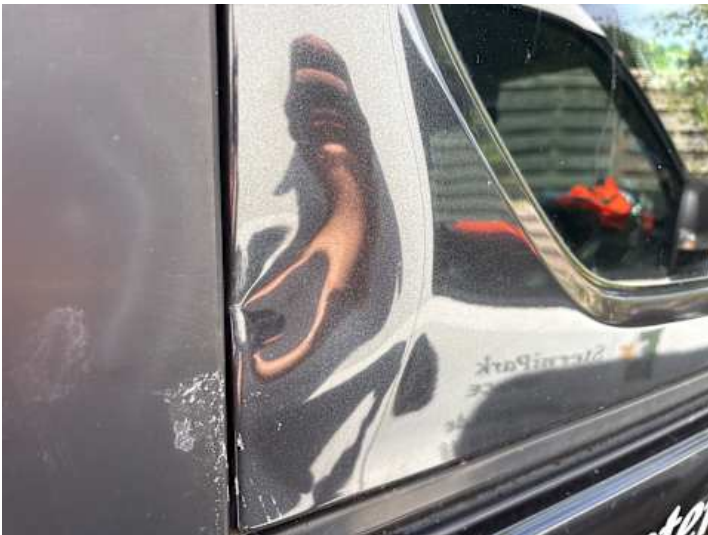
Seitenteil hinten rechts (Kratzer, Verformung)

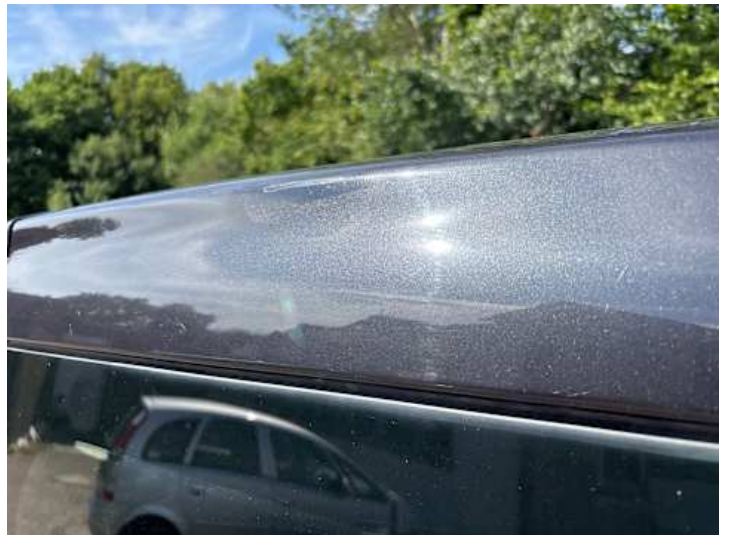
Heckklappe (Verformung, Kratzer)

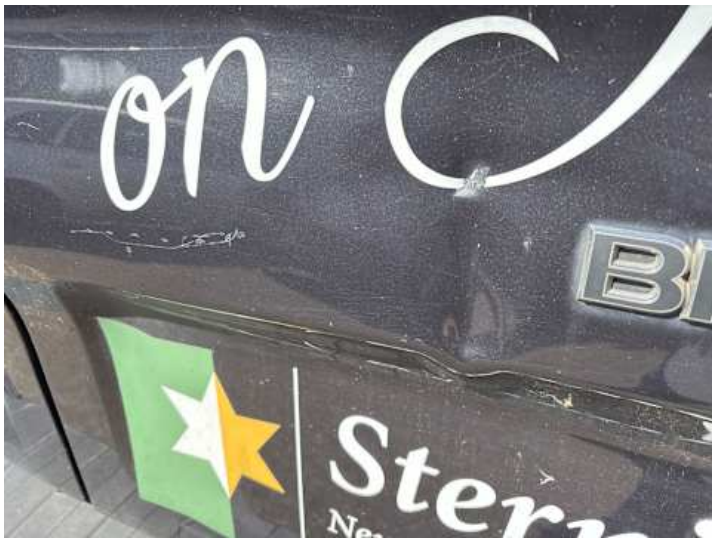
Heckklappe (Verformung, Kratzer)

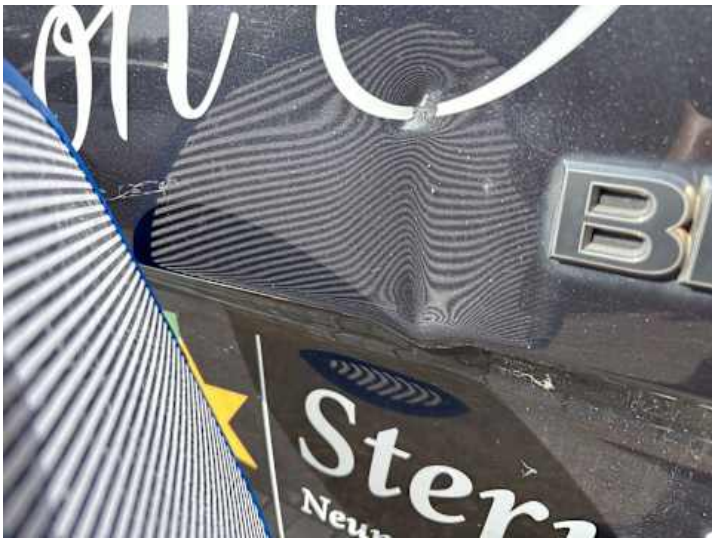
Heckklappe (Verformung, Kratzer)

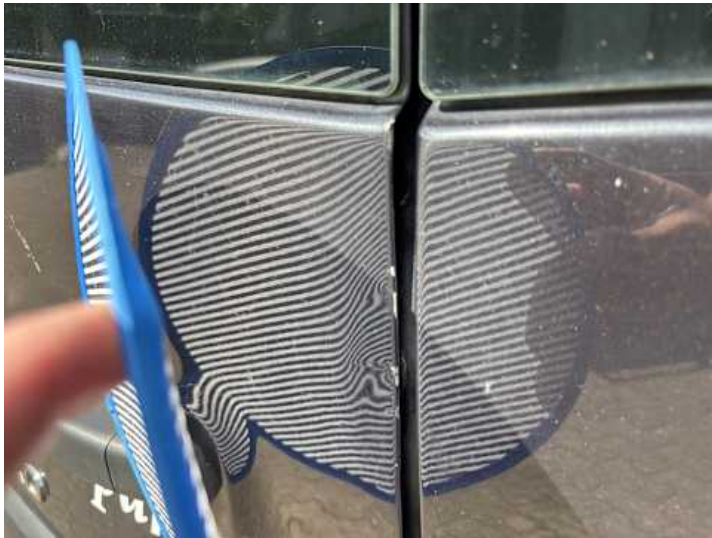
Heckklappe (Verformung, Kratzer)

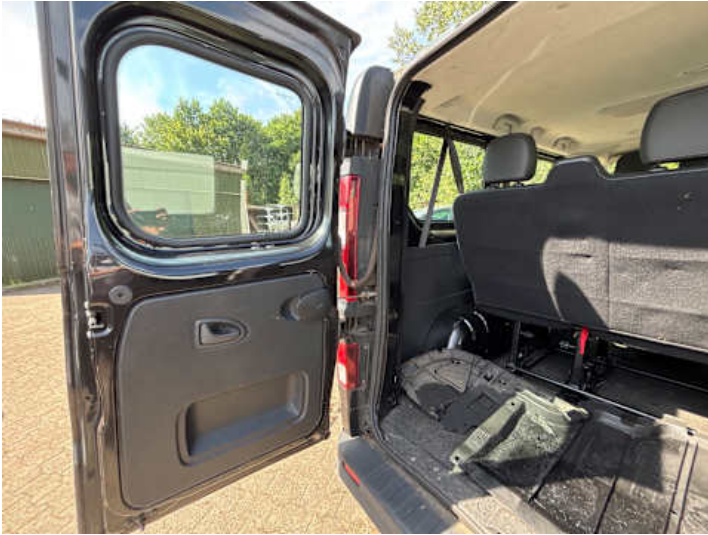
Innenraum (Diverse Schäden)

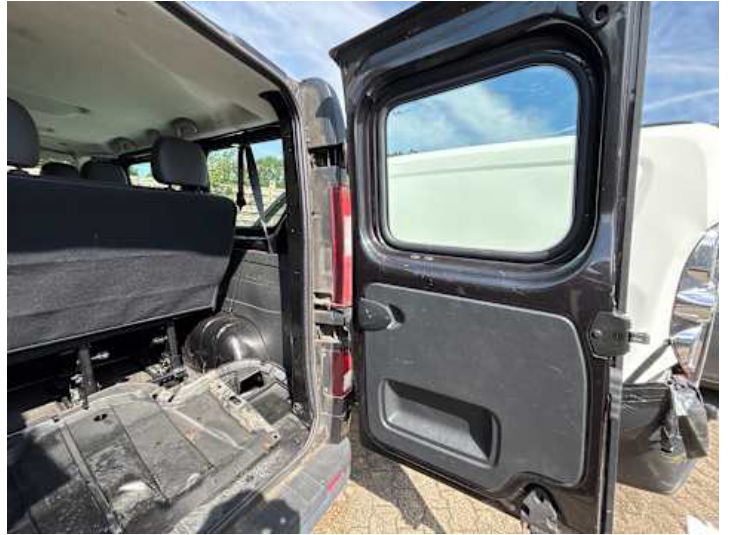
Innenraum (Diverse Schäden)
