## Mercedes-Benz C 250 BlueTec / d

EZ 12/2016 | Kombi | Diesel | Automatikgetriebe | 189.878km  
 Besteuerung: Regelbesteuert (Deutschland)  
 Fahrzeugstandort: 66\*\*\*  
 Fahrzeug aufgenommen am: 10.08.2026

# Hinweise zum Zustandsbericht

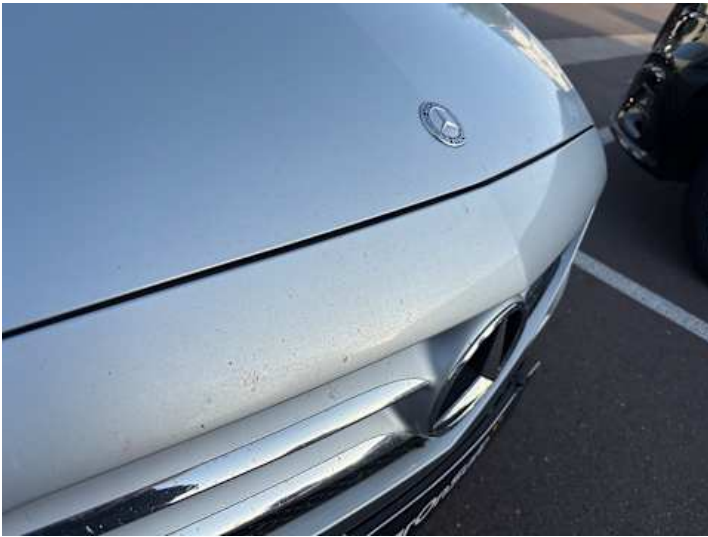
Stoßstange vorne (Steinschlag)

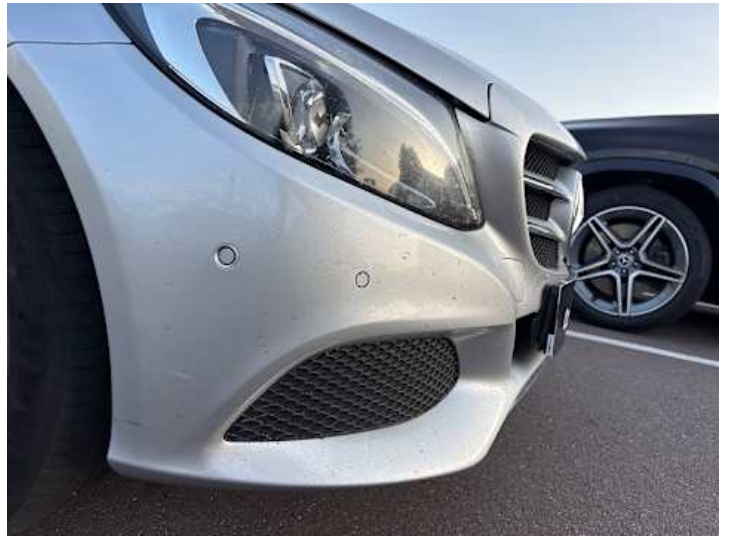
Stoßstange vorne (Steinschlag)

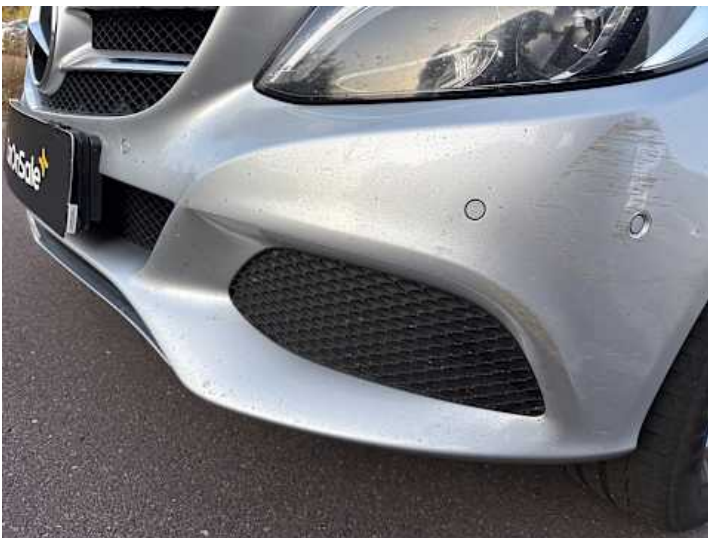
Stoßstange vorne (Steinschlag)

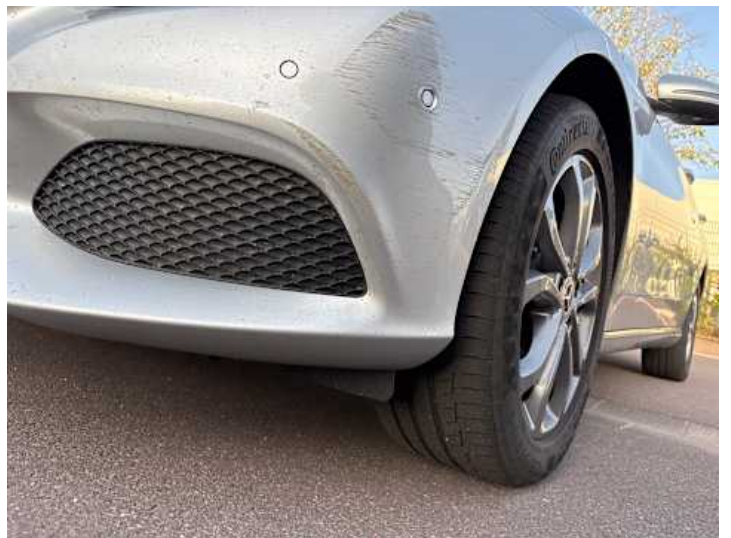
Stoßstange vorne (Lackschaden)

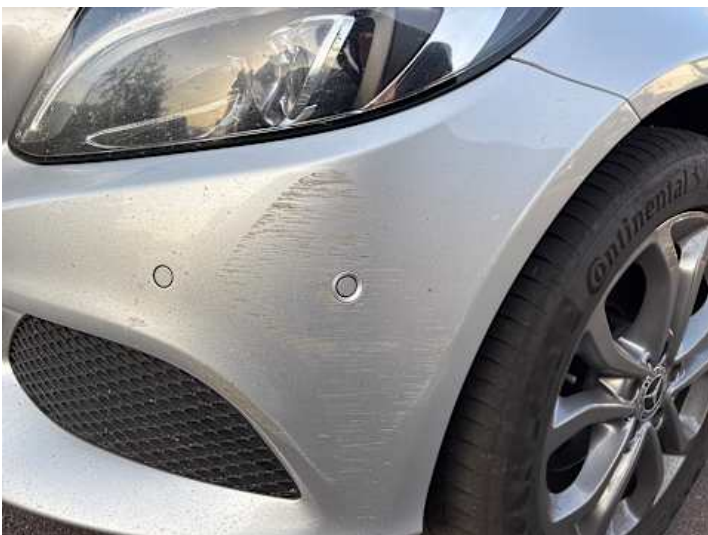
Stoßstange vorne (Lackschaden)

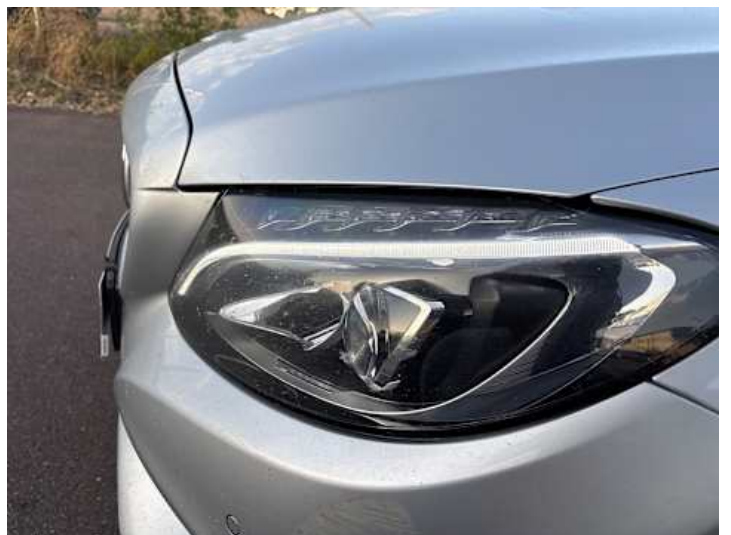
Scheinwerfer (links) (Steinschlag)

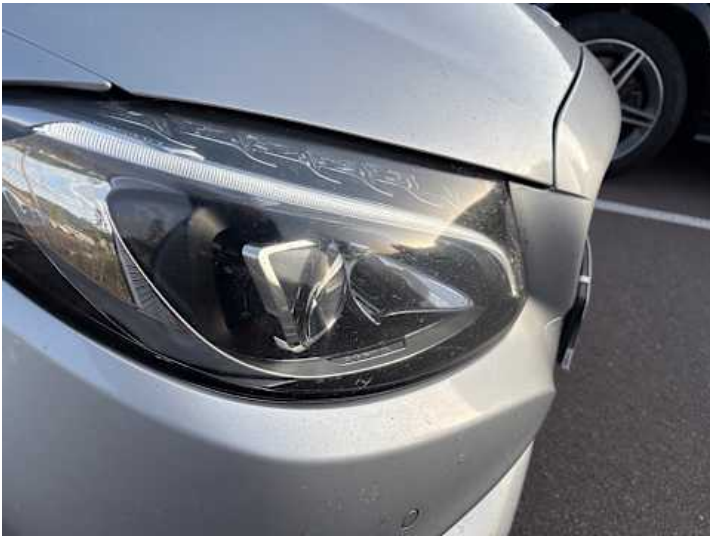
Scheinwerfer (rechts) (Steinschlag)

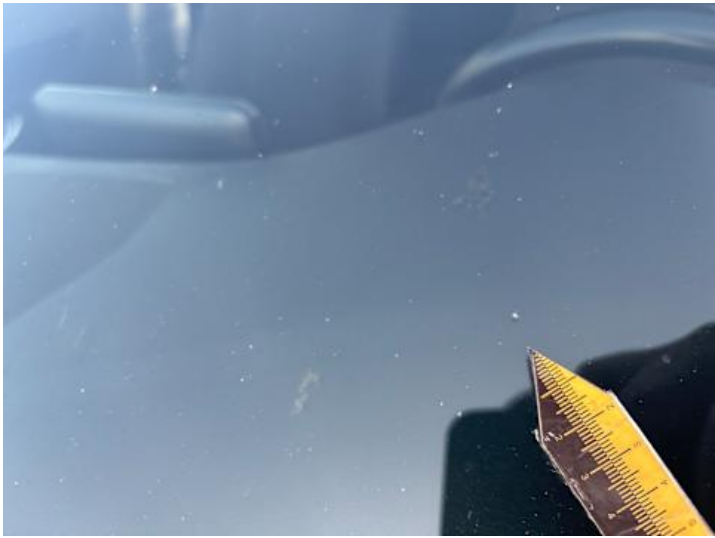
Windschutzscheibe (Steinschlag)

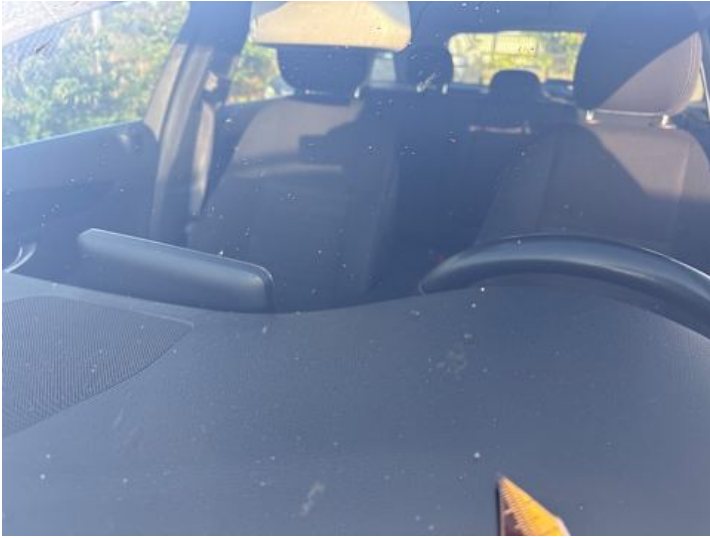
Windschutzscheibe (Steinschlag)

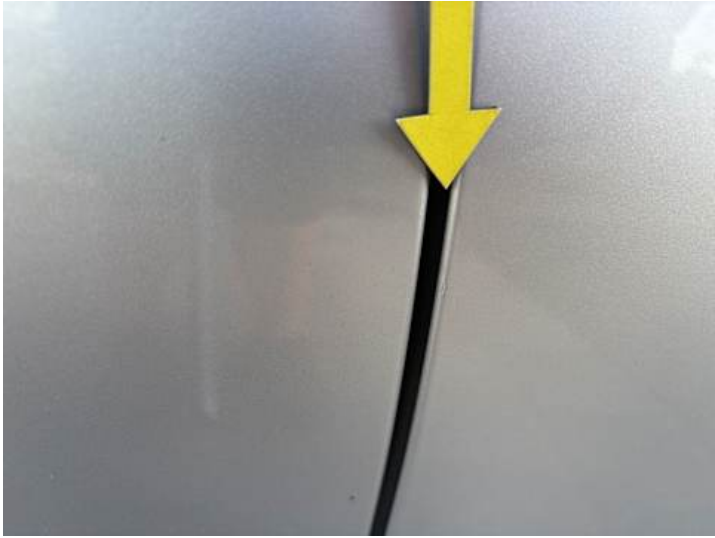
Beifahrertür (Lackschaden)

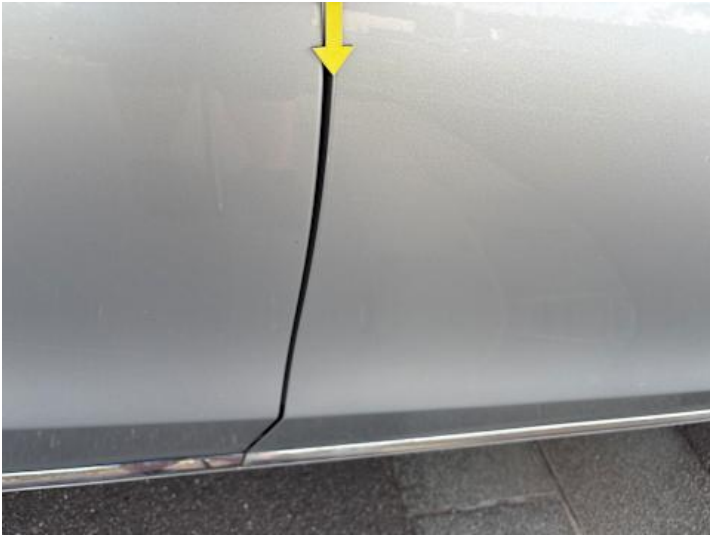
Beifahrertür (Lackschaden)

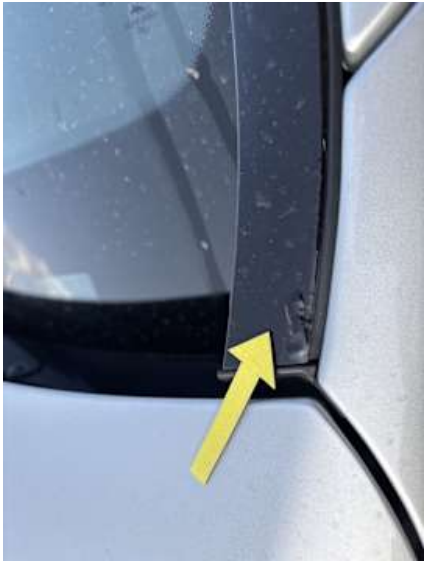
Dach (Rost)

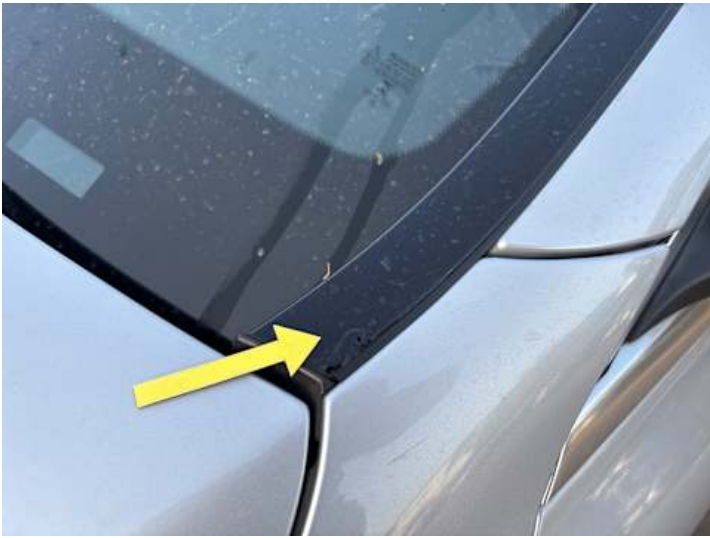
Dach (Rost)

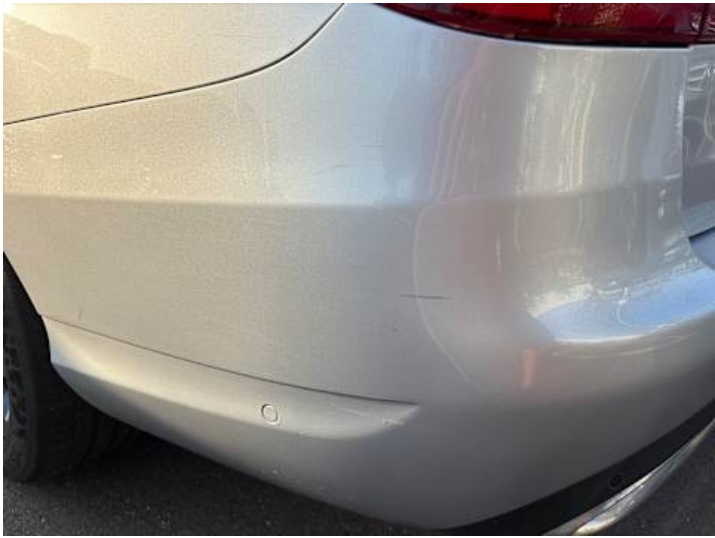
Stoßstange hinten (Lackschaden)

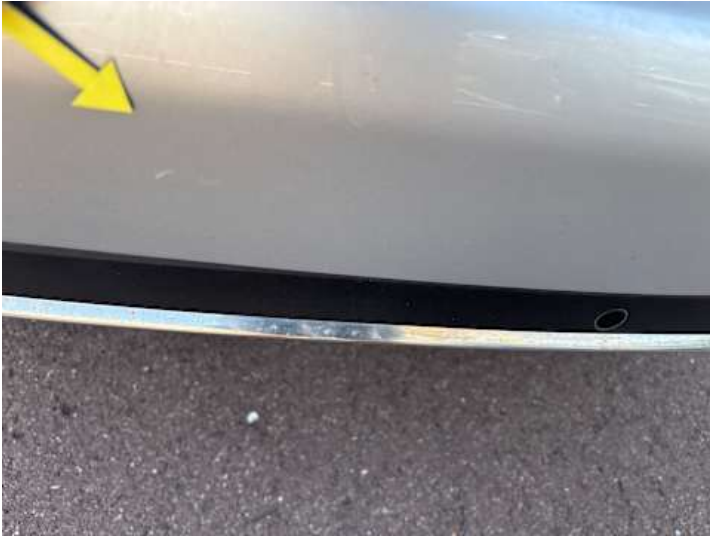
Stoßstange hinten (Lackschaden)

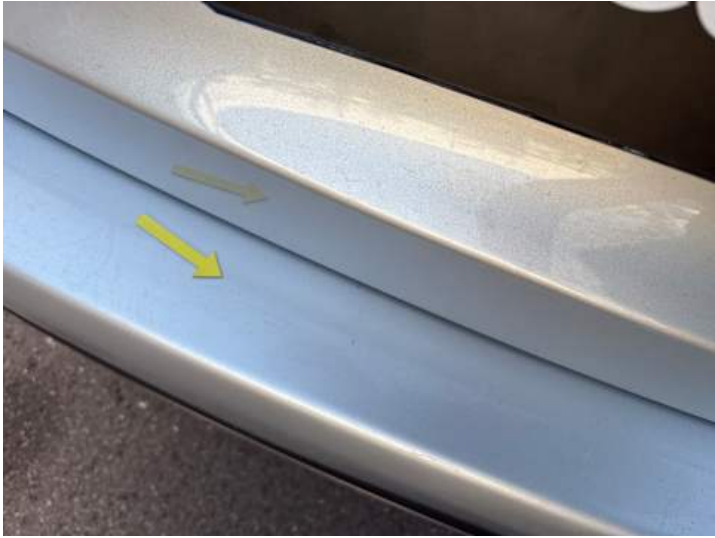
Stoßstange hinten (Lackschaden)

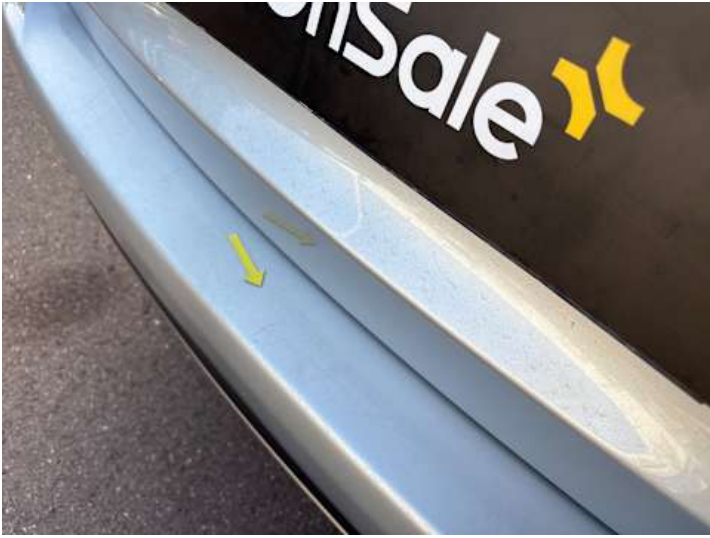
Stoßstange hinten (Lackschaden)

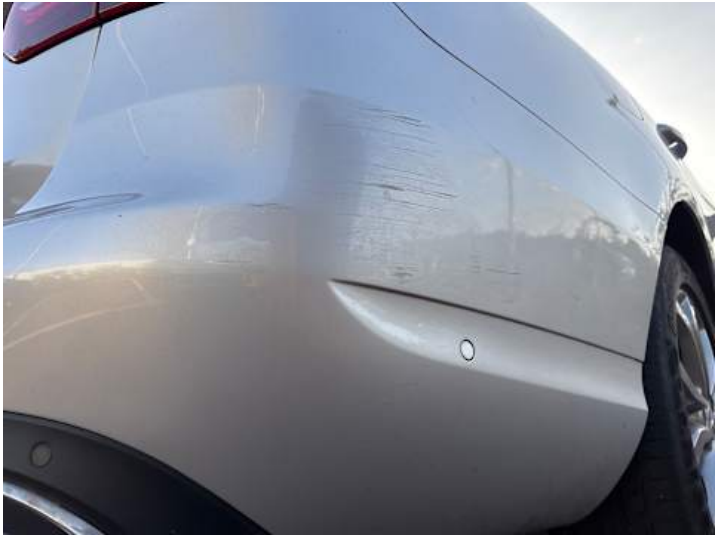
Stoßstange hinten (Lackschaden)

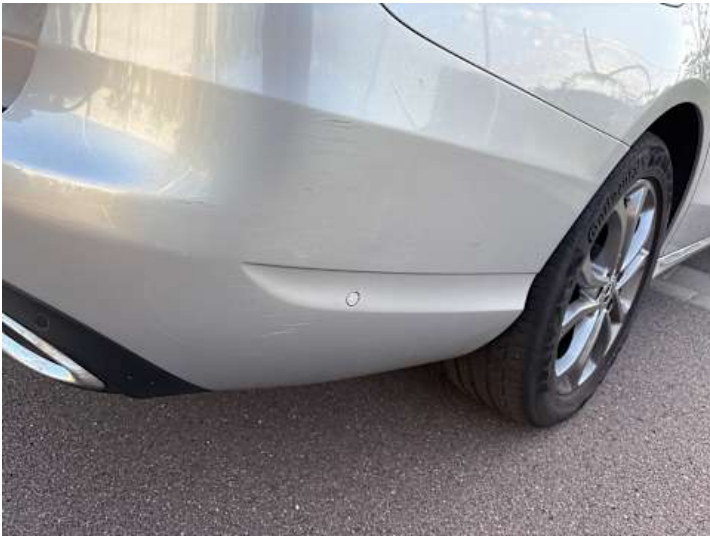
Stoßstange hinten (Lackschaden)

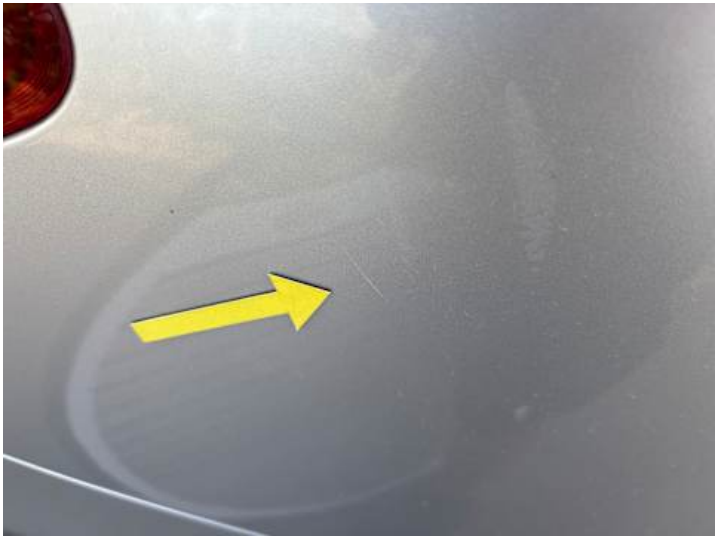
Seitenteil hinten rechts (Lackschaden, Kratzer)

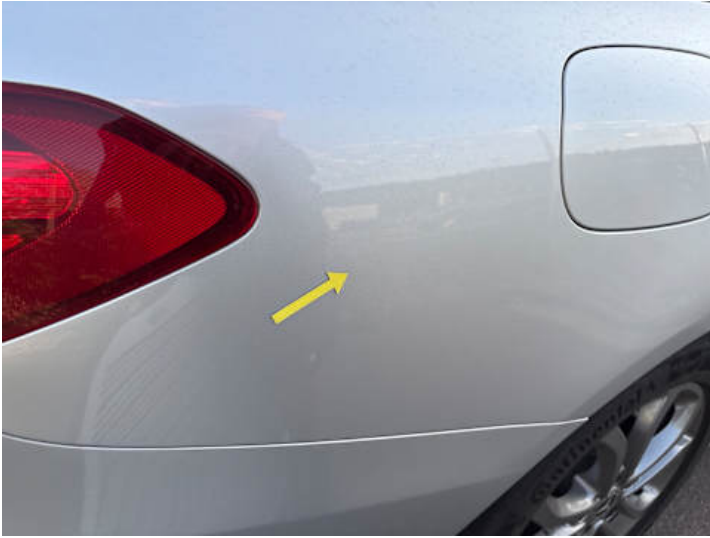
Seitenteil hinten rechts (Lackschaden, Kratzer)

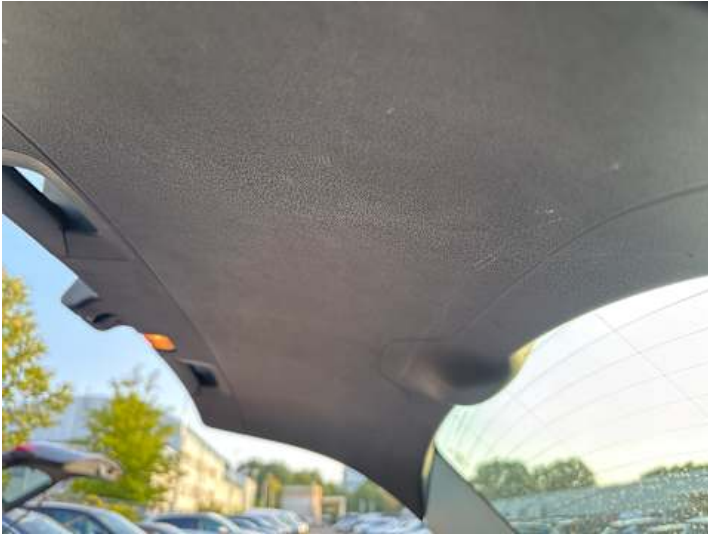
Innenraum (Verschleiß, Kratzer)

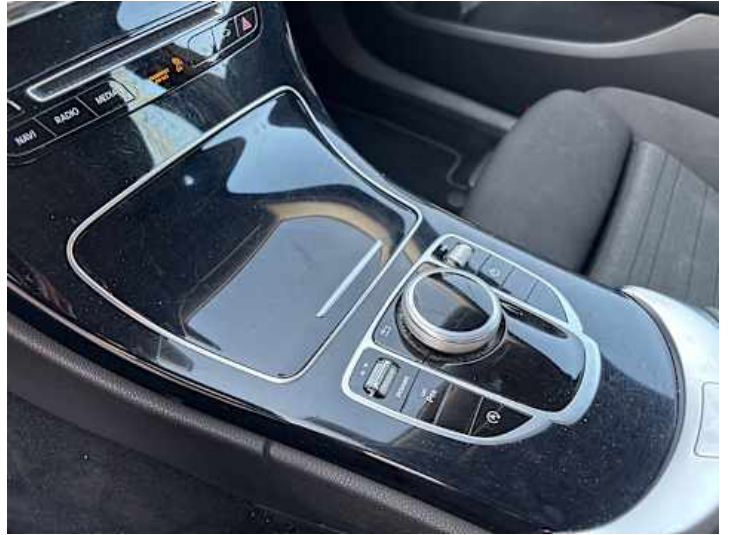
Innenraum (Verschleiß, Kratzer)

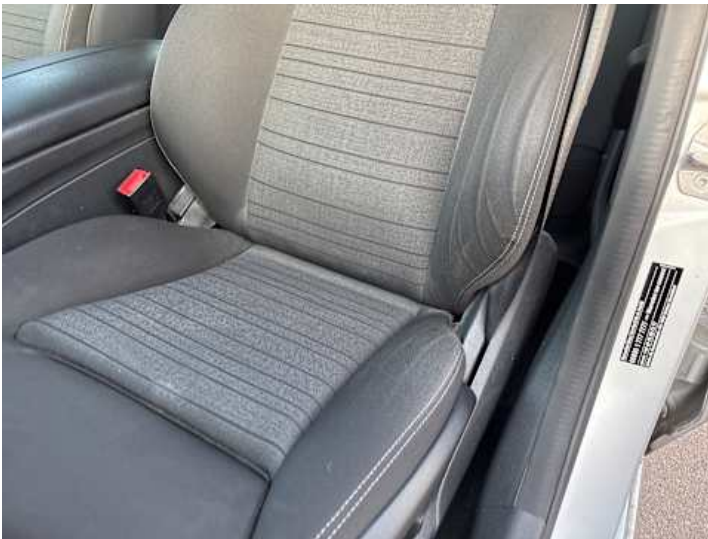
Innenraum (Verschleiß)
