## BMW 2 Gran Coupe (F74)

| VIN | <b>WBA31GH0207T27219</b> | Anzahl der Türen | <b>4</b> |

### Besichtigung

## Zustand / Beschädigungen

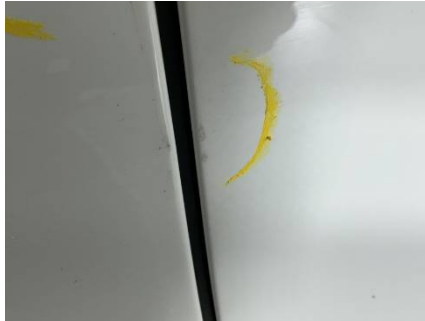
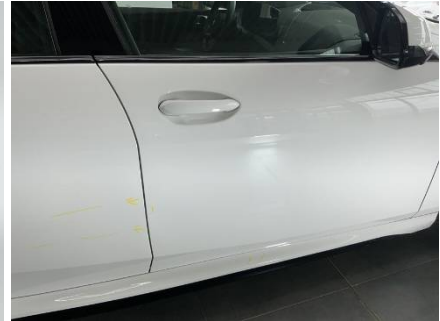
### 1 Türkante VR

| Nr. | Bauteil | Schaden |
|---|---|---|
| 1 | Türkante VR | Art der Beschädigung: Kratzer, Art der Reparatur: Smart Repair |

Art der Beschädigung: Kratzer, Art der Reparatur: Smart Repair

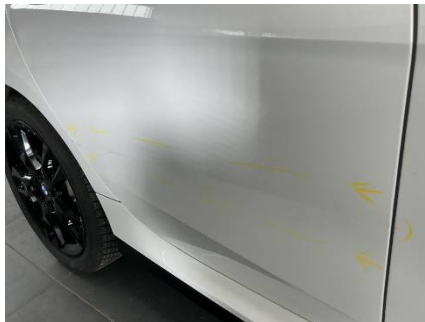
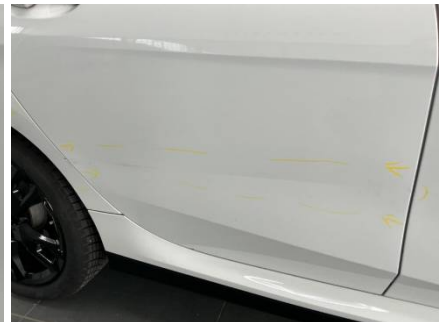
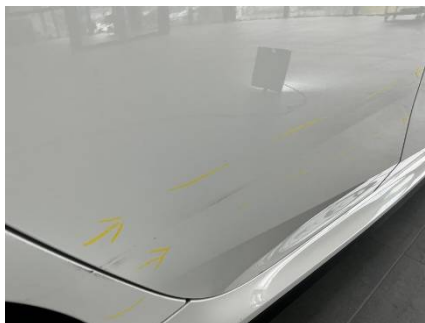
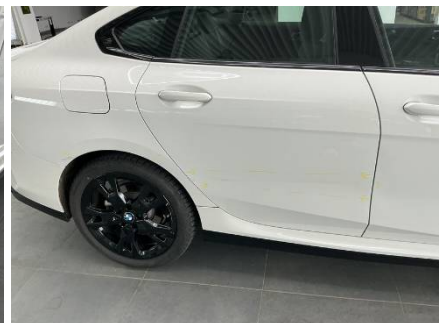
### 2 Tür HR

| Nr. | Bauteil | Schaden |
|---|---|---|
| 2 | Tür HR | Art der Beschädigung: Delle + kratzer, Art der Reparatur: Erneuern |

Art der Beschädigung: Delle + kratzer, Art der Reparatur: Erneuern

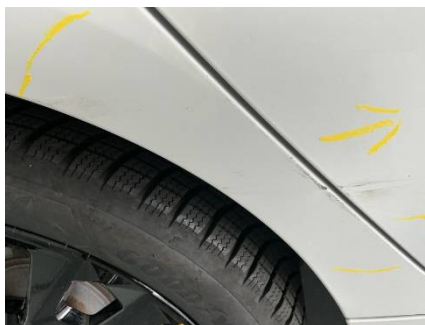
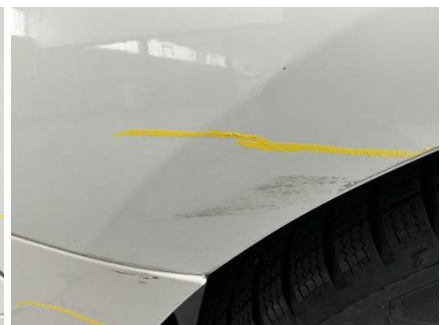
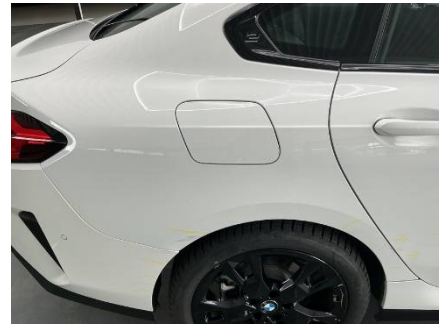
### 3 Kotflügel HR

| Nr. | Bauteil | Schaden |
|---|---|---|
| 3 | Kotflügel HR | Art der Beschädigung: Verschrammung+ kratzer, Art der Reparatur: Lackieren |

Art der Beschädigung: Verschrammung+ kratzer, Art der Reparatur: Lackieren

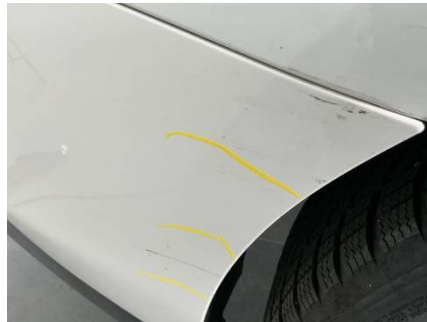
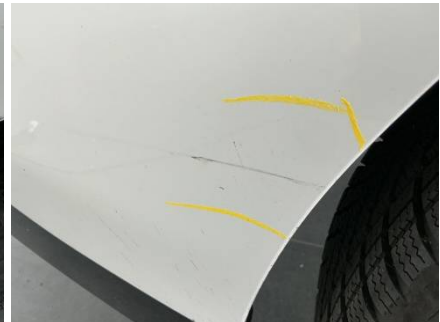
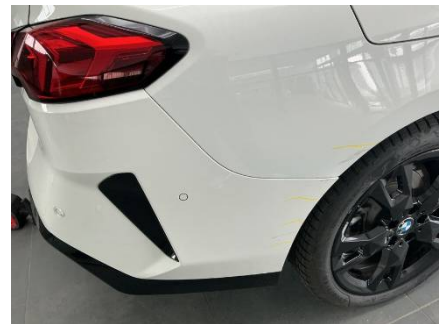
#### 4 Stossfänger HR

| Nr. | Bauteil | Schaden |
|---|---|---|
| 4 | Stossfänger HR | Art der Beschädigung: Verschrammung+ kratzer, Art der Reparatur: Lackieren |

Art der Beschädigung: Verschrammung+ kratzer, Art der Reparatur: Lackieren

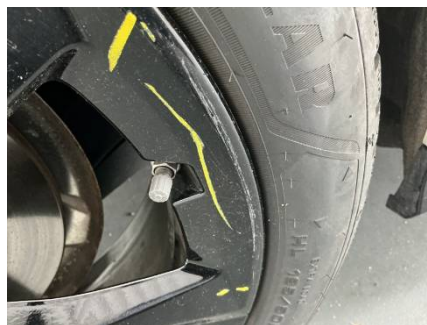
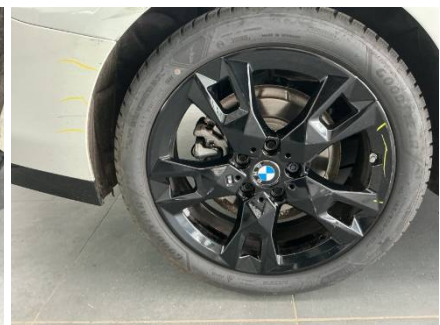
#### 5 Felge HR

| Nr. | Bauteil | Schaden |
|---|---|---|
| 5 | Felge HR | Art der Beschädigung: Kratzer, Art der Reparatur: Lackieren |

Art der Beschädigung: Kratzer, Art der Reparatur: Lackieren

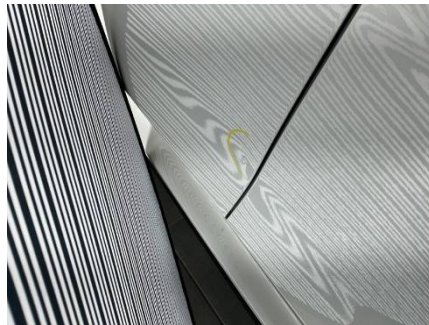
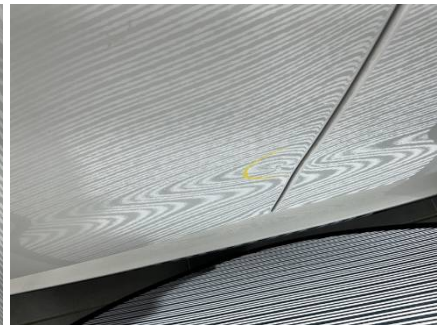
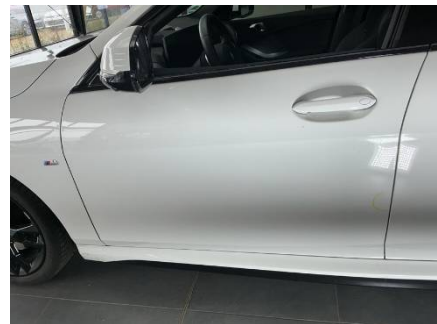
## 6 Tür VL

| Nr. | Bauteil | Schaden |
|---|---|---|
| 6 | Tür VL | Art der Beschädigung: Delle, Art der Reparatur: Smart Repair |

Art der Beschädigung: Delle, Art der Reparatur: Smart Repair

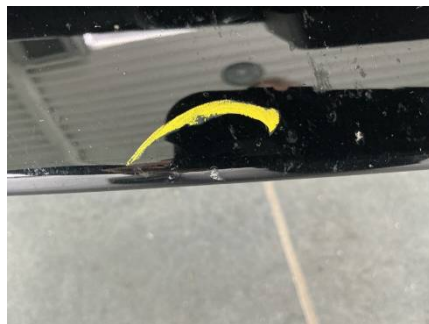
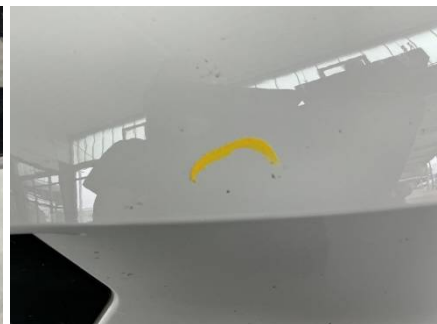
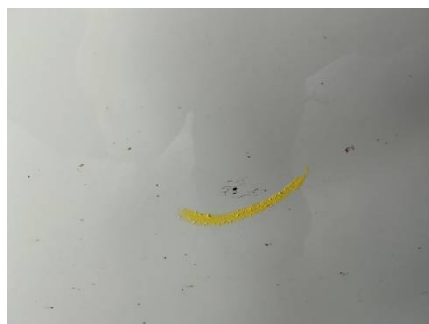
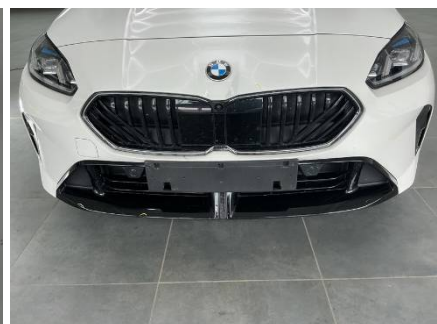
## 7 Stossfänger vorne

| Nr. | Bauteil | Schaden |
|---|---|---|
| 7 | Stossfänger vorne | Art der Beschädigung: Kl Steinschläge, Art der Reparatur: Gebrauchsspur |

Art der Beschädigung: Kl Steinschläge, Art der Reparatur: Gebrauchsspur

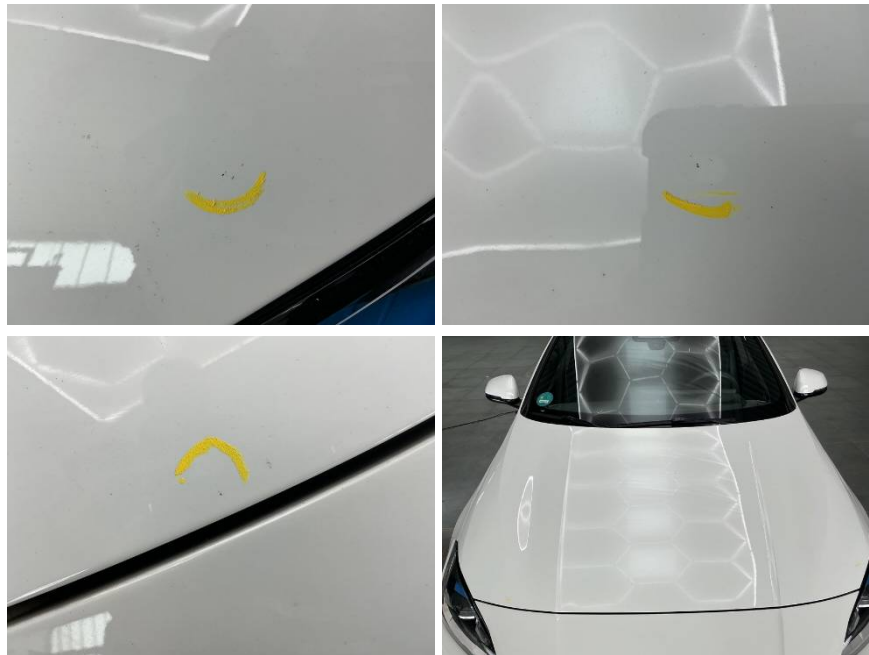
## 8 Motorhaube

| Nr. | Bauteil | Schaden |
|---|---|---|
| 8 | Motorhaube | Art der Beschädigung: Kl. steinschläge, Art der Reparatur: Gebrauchsspur |

Art der Beschädigung: Kl. steinschläge, Art der Reparatur: Gebrauchsspur

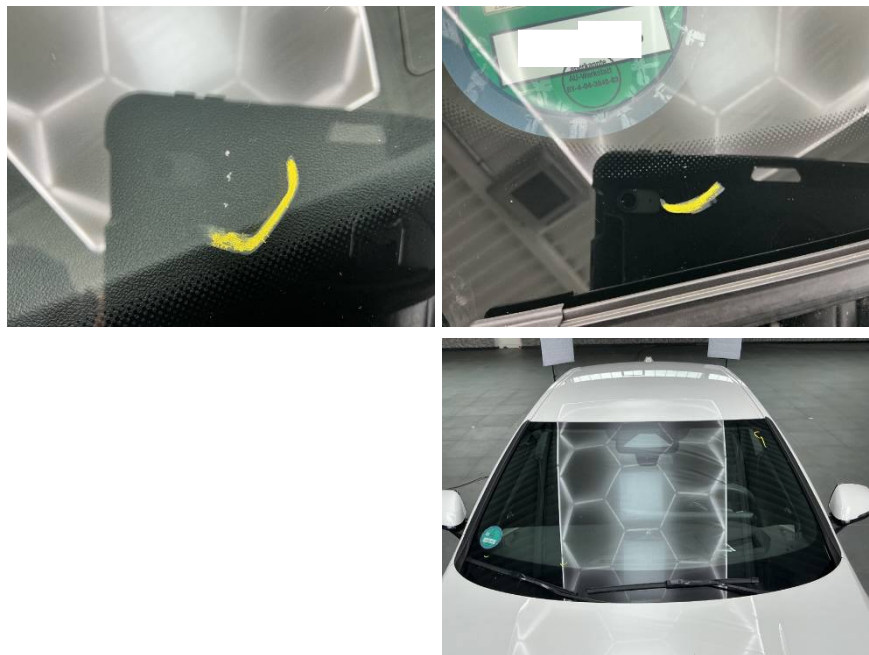
## 9 Frontscheibe

| Nr. | Bauteil | Schaden |
|---|---|---|
| 9 | Frontscheibe | Art der Beschädigung: Kl. steinschläge, Art der Reparatur: Gebrauchsspur |

Art der Beschädigung: Kl. steinschläge, Art der Reparatur: Gebrauchsspur

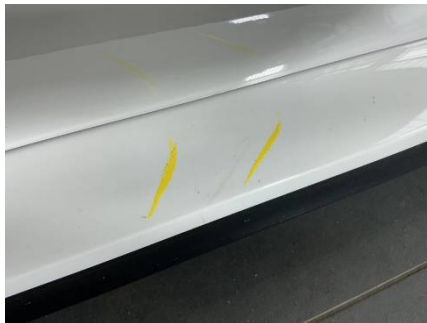
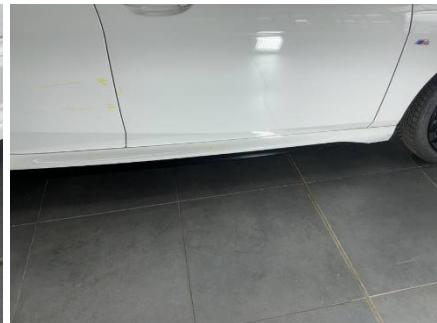
## 10 Schneller rechts

| Nr. | Bauteil | Schaden |
|---|---|---|
| 10 | Schneller rechts | Art der Beschädigung: Oberflächlicher Kratzer, Art der Reparatur: Gebrauchsspur |

Art der Beschädigung: Oberflächlicher Kratzer, Art der Reparatur: Gebrauchsspur

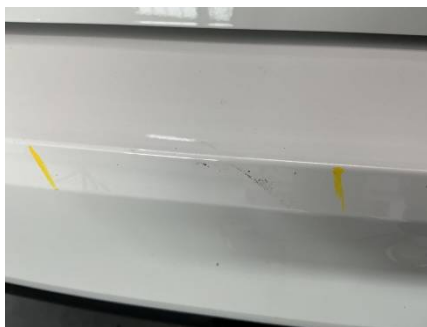
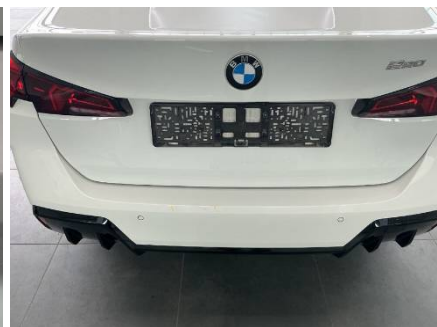
## 11 Ladekante

| Nr. | Bauteil | Schaden |
|---|---|---|
| 11 | Ladekante | Art der Beschädigung: Kratzer, Art der Reparatur: Gebrauchsspur |

Art der Beschädigung: Kratzer, Art der Reparatur: Gebrauchsspur
