## Suzuki SX4 4 WD Crossover

EZ 06/2010 | Geländewagen | Benzin | Schaltgetriebe | 168.520km

Fahrzeug aufgenommen am: 30.07.2026

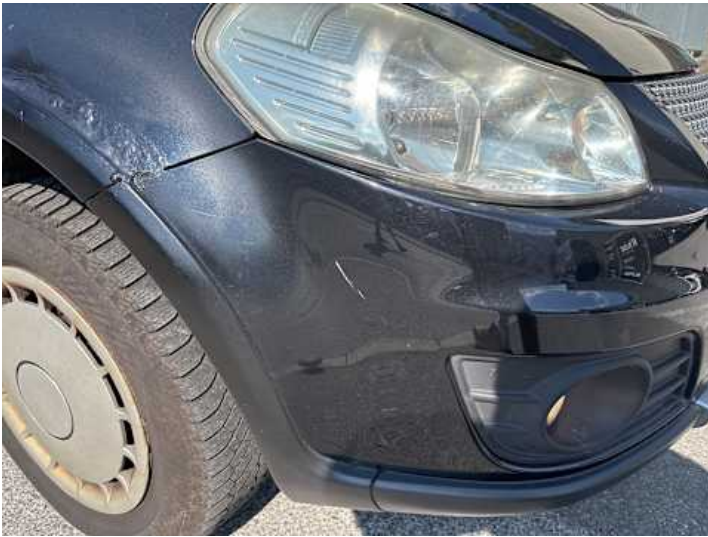
Stoßstange vorne (Unsachgemäß instand gesetzt, Ausgeblichen/Matt)

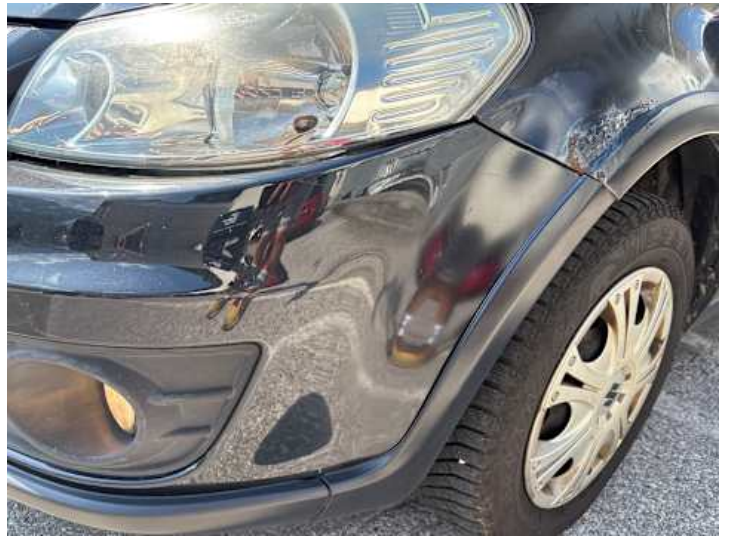
Stoßstange vorne (Unsachgemäß instand gesetzt, Ausgeblichen/Matt)

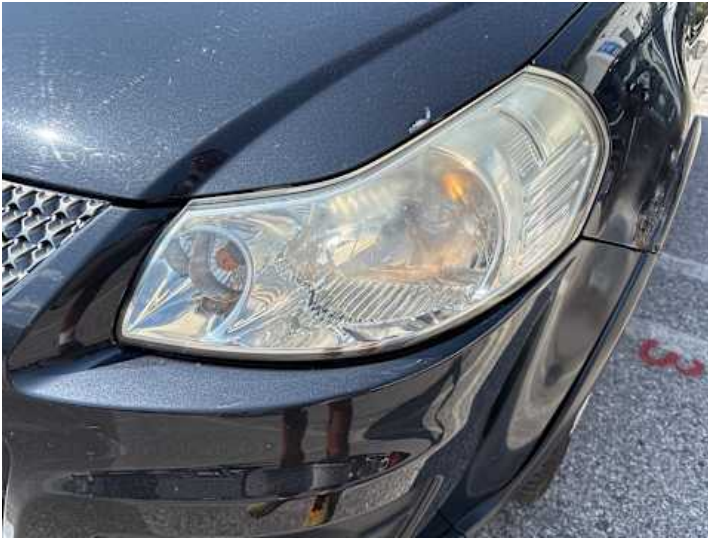
Scheinwerfer (links) (Blind)

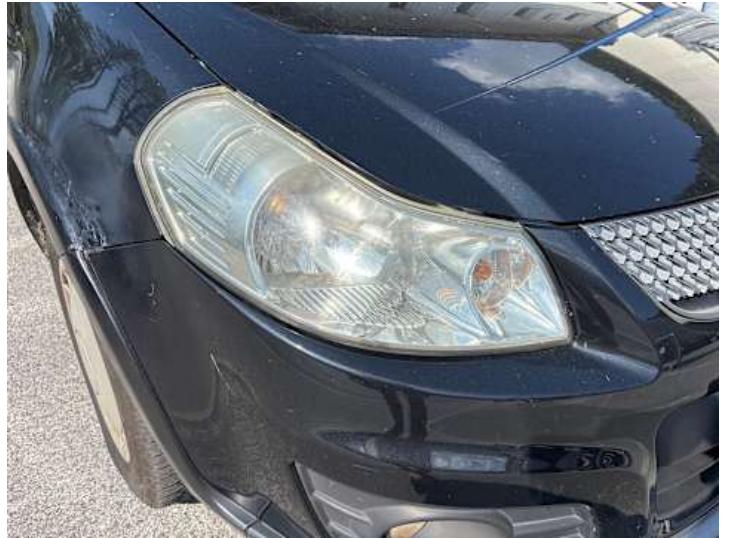
Scheinwerfer (rechts) (Blind)

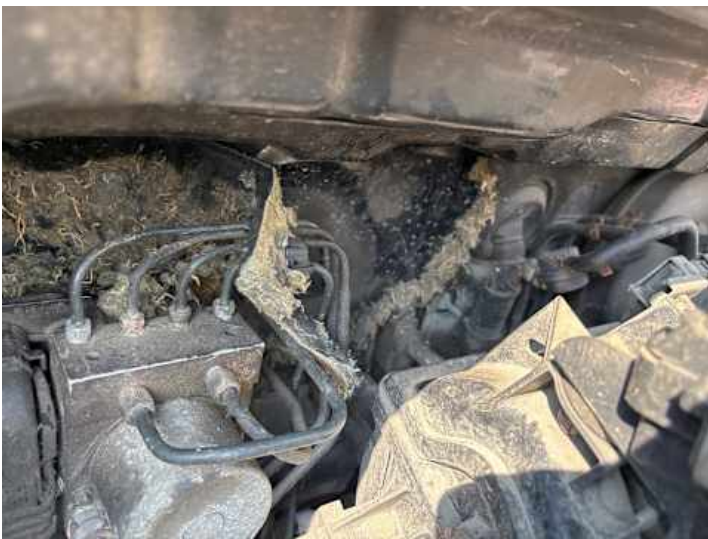
Motorhaube (Riss/Bruch)

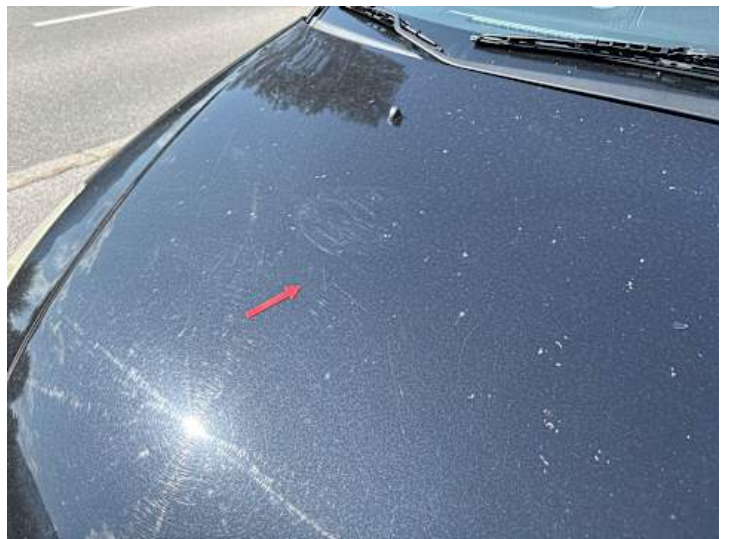
Motorhaube (Kratzer)

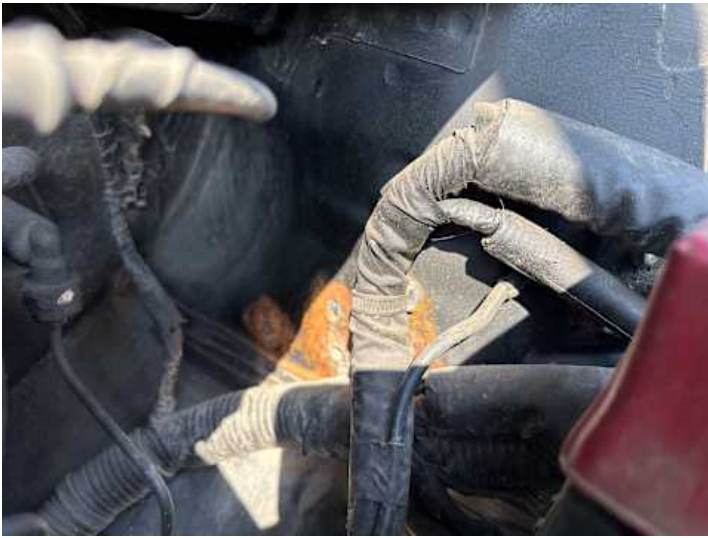
Motorhaube (Rost)

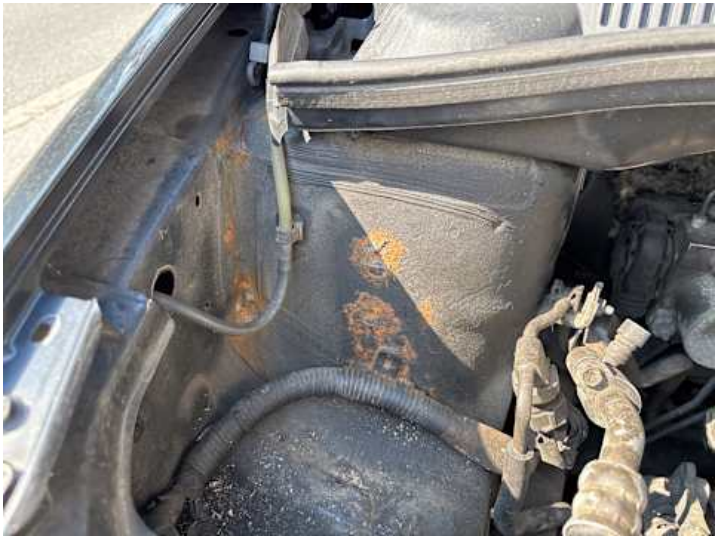
Motorhaube (Rost)

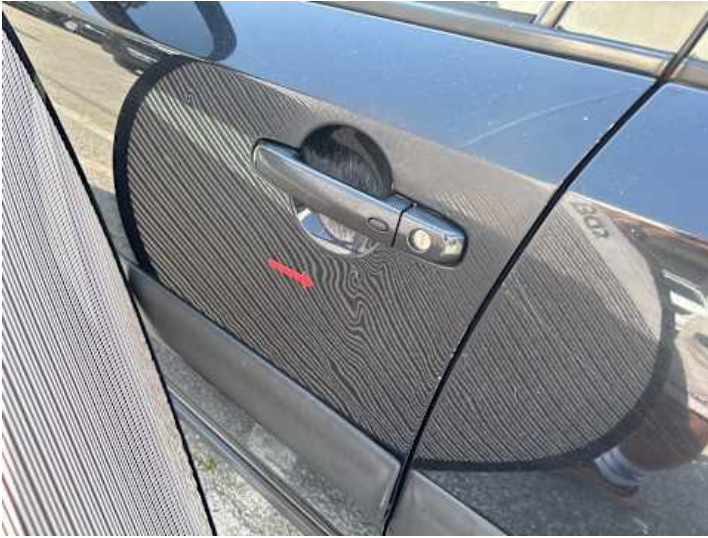
Fahrtür (Verformung, Ausgeblichen/Matt)

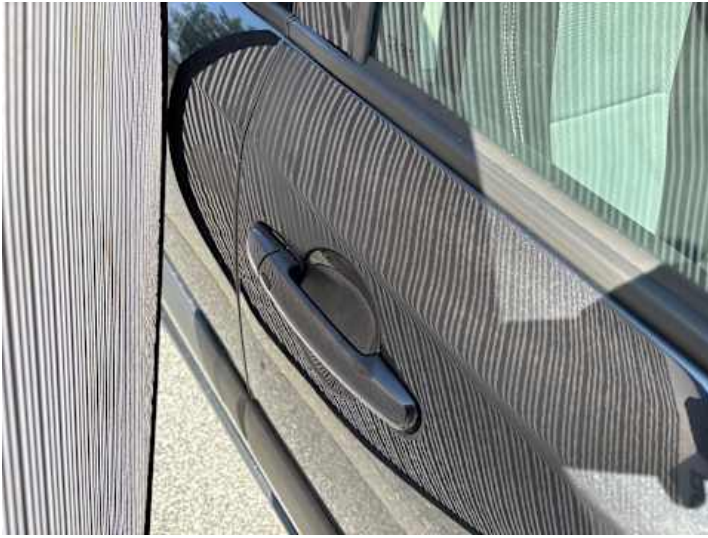
Beifahrtür (Ausgeblichen/Matt)

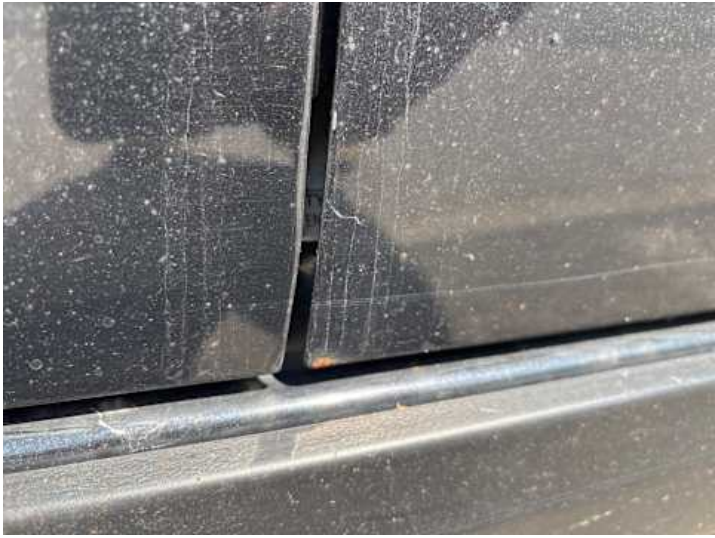
Beifahrtür (Rost)

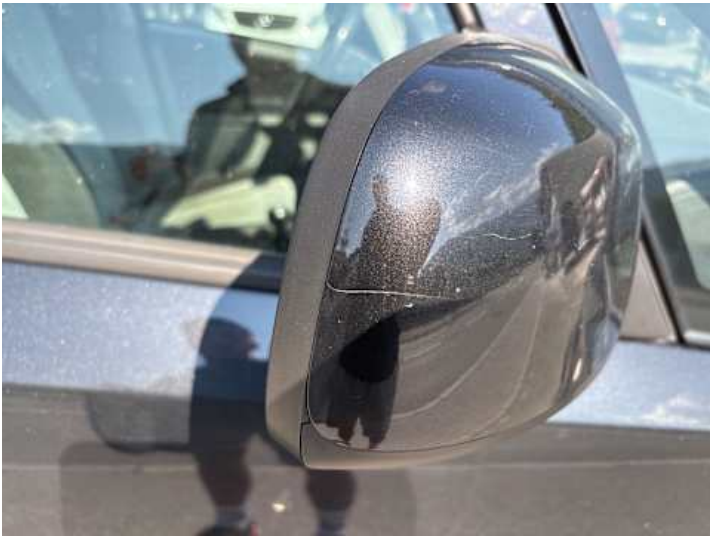
Beifahrertür (Kratzer)

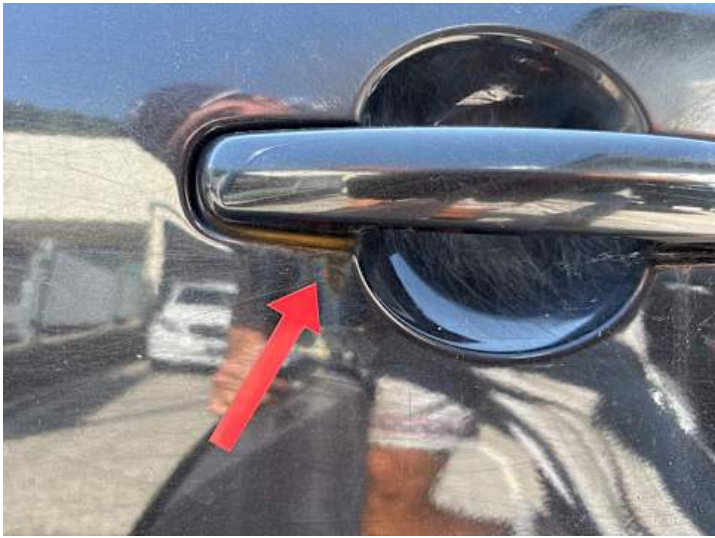
Türe hinten links (Rost)

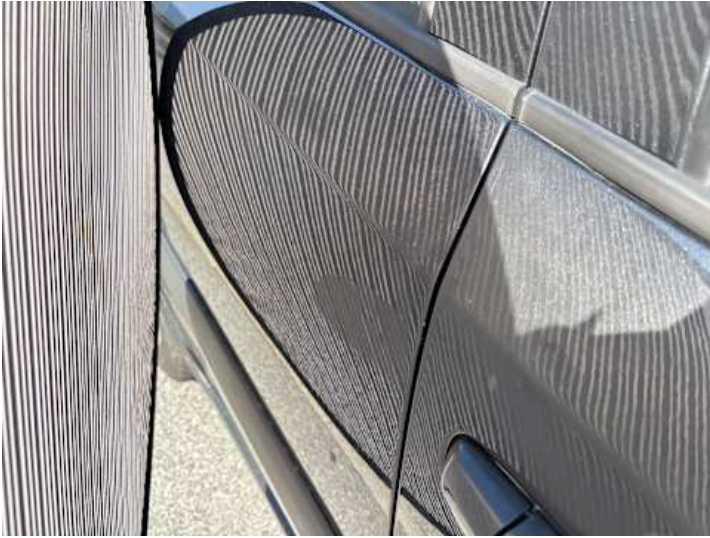
Türe hinten rechts (Ausgeblichen/Matt)

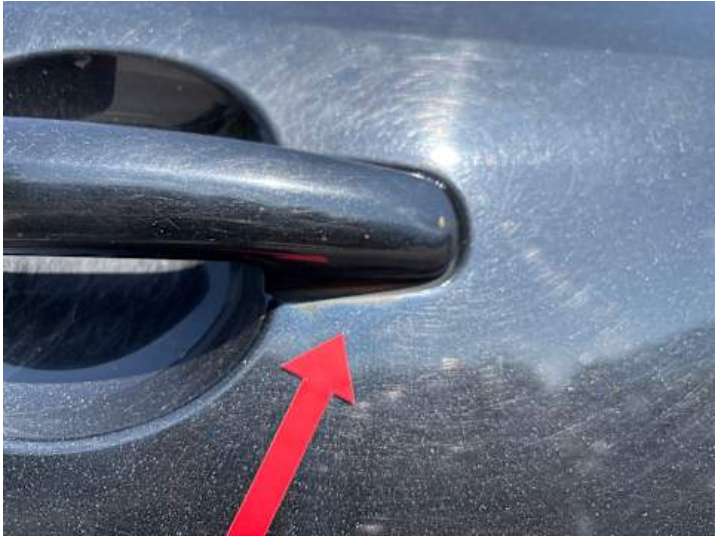
Türe hinten rechts (Rost)

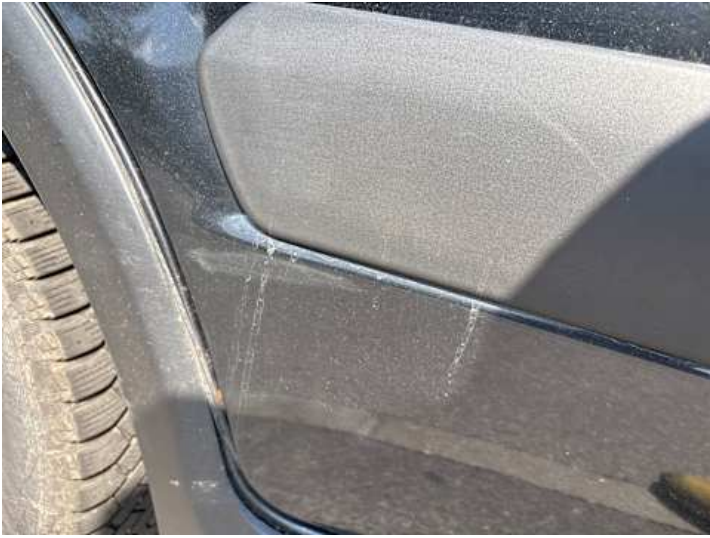
Türe hinten rechts (Kratzer)

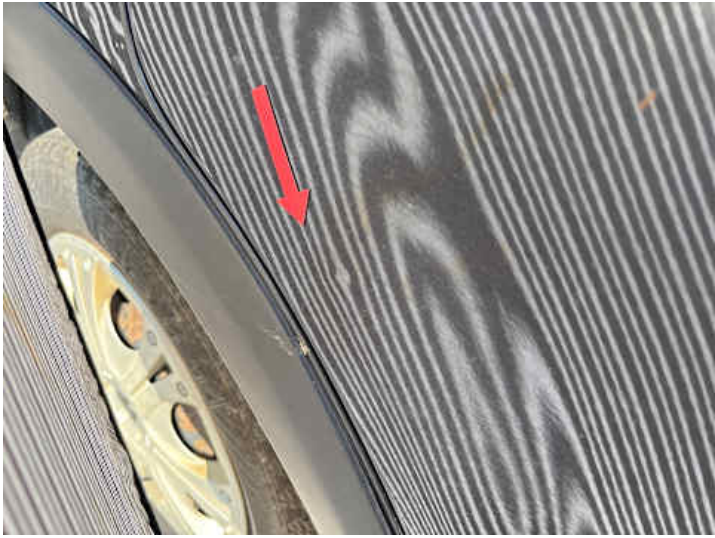
Türe hinten rechts (Delle)

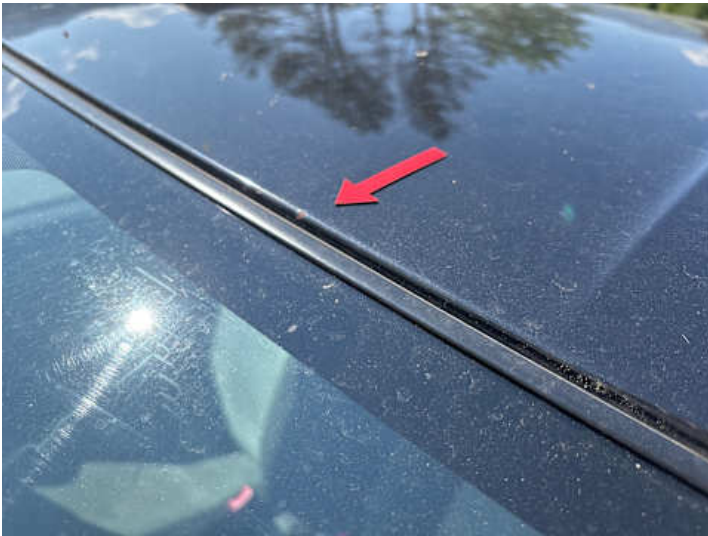
Dach (Steinschlag, Rost)

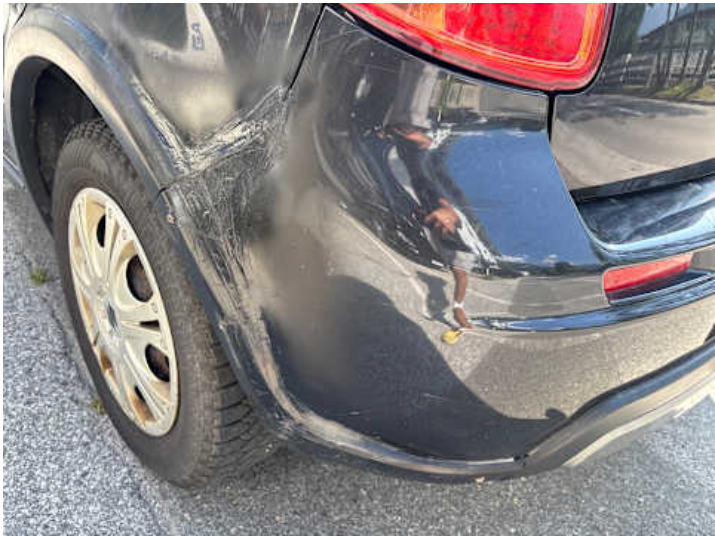
Stoßstange hinten (Unsachgemäß instand gesetzt, Lackschaden)

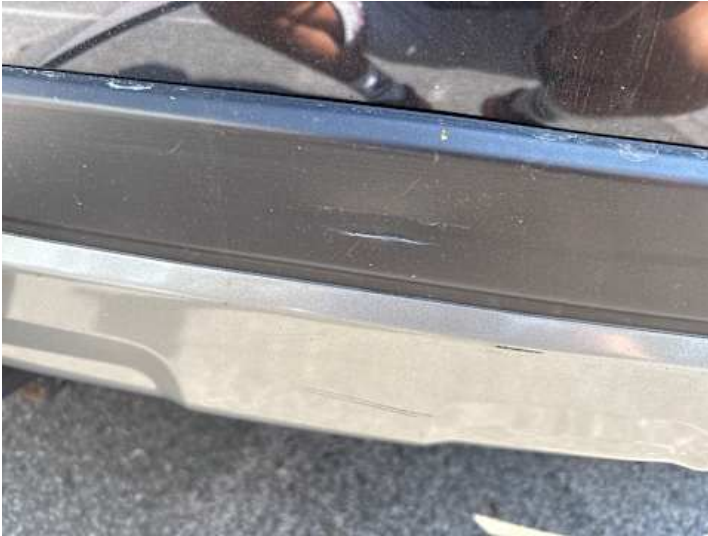
Stoßstange hinten (Riss/Bruch)

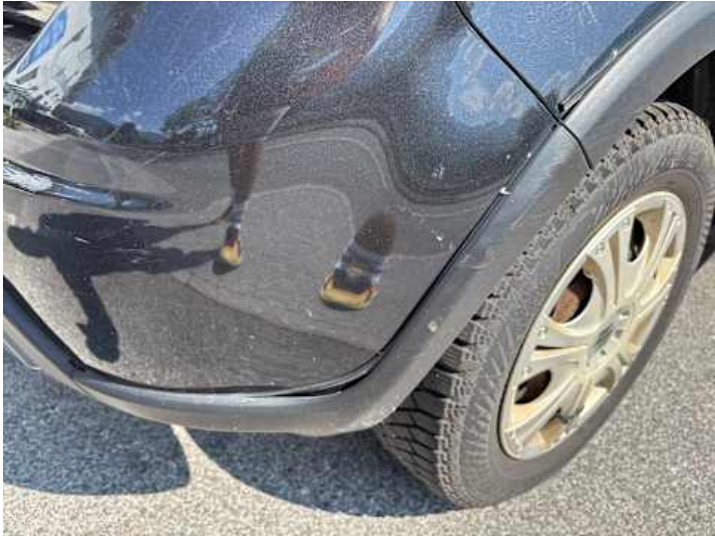
Stoßstange hinten (Kratzer, Spaltmaße ungenau)

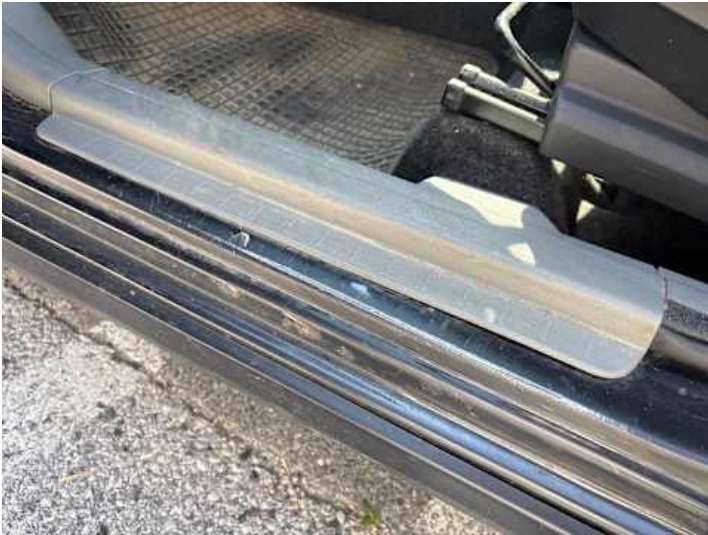
Schweller links (Kratzer)

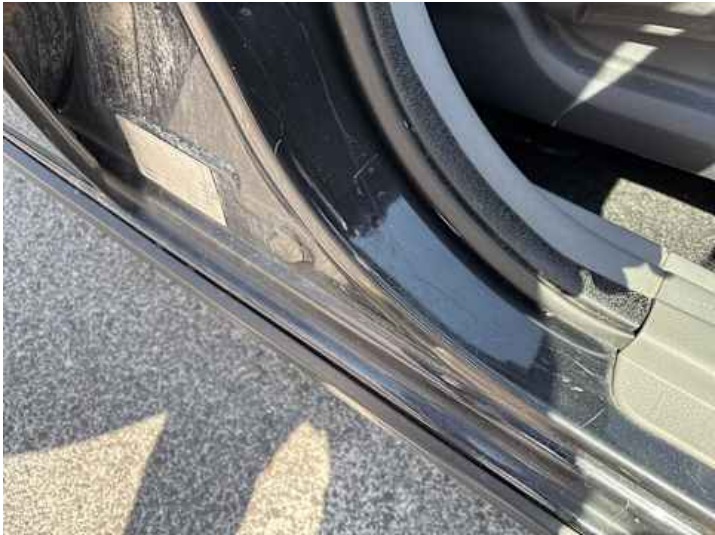
Schweller rechts (Kratzer)

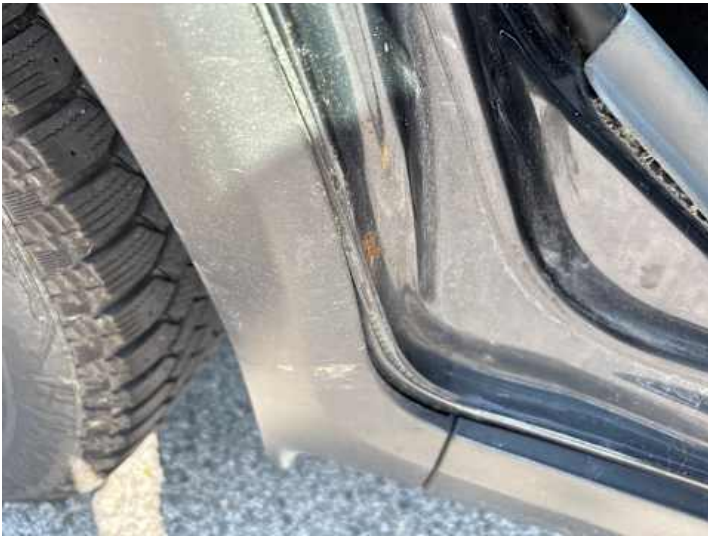
Schweller rechts (Rost)

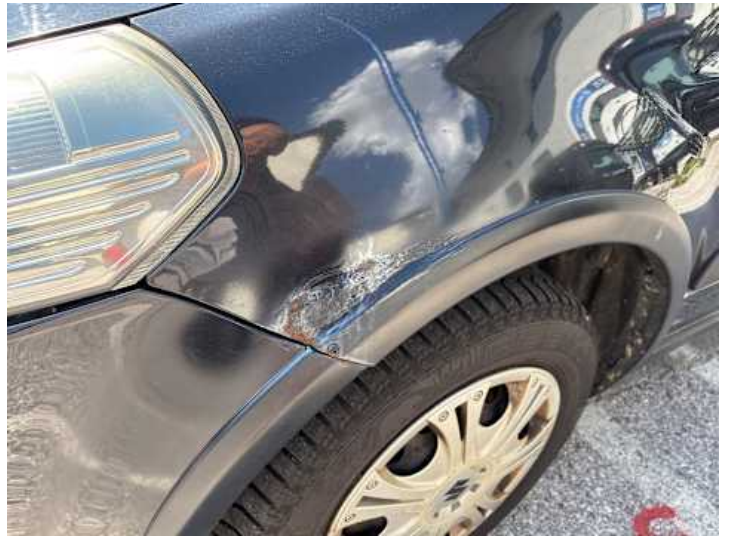
Kotflügel vorne links (Rost, Unsachgemäß instand gesetzt)

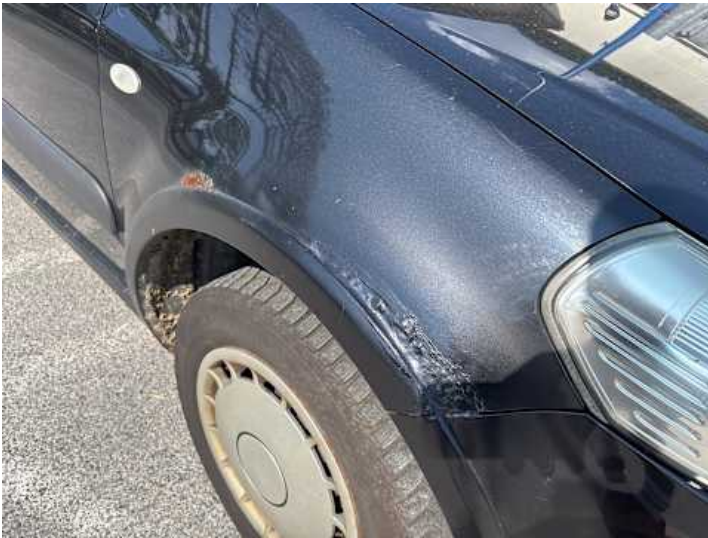
Kotflügel vorne rechts (Rost, Unsachgemäß instand gesetzt)

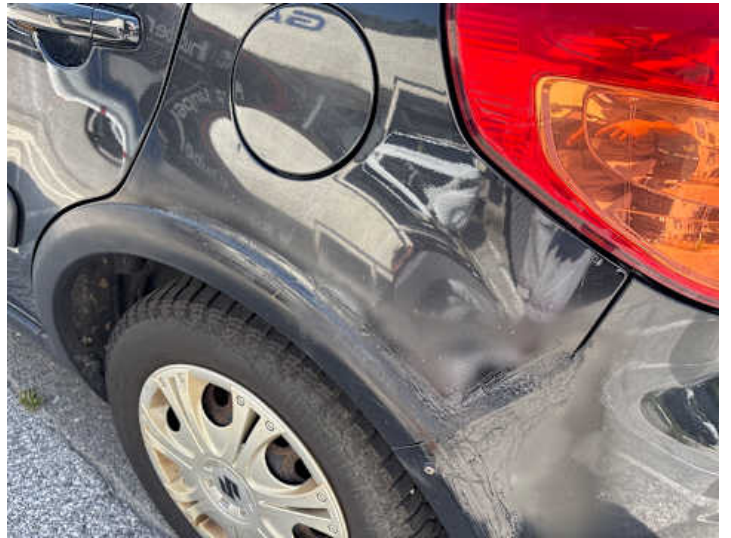
Seitenteil hinten links (Unsachgemäß instand gesetzt, Lackschaden)

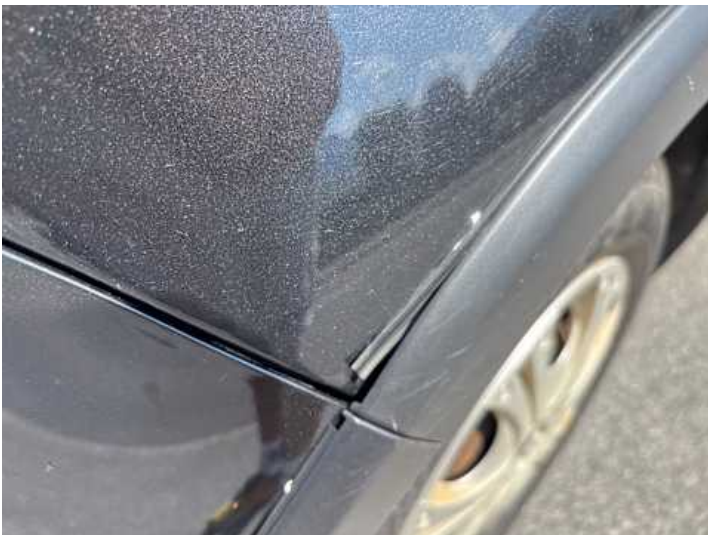
Seitenteil hinten rechts (Kratzer, Spaltmaße ungenau)

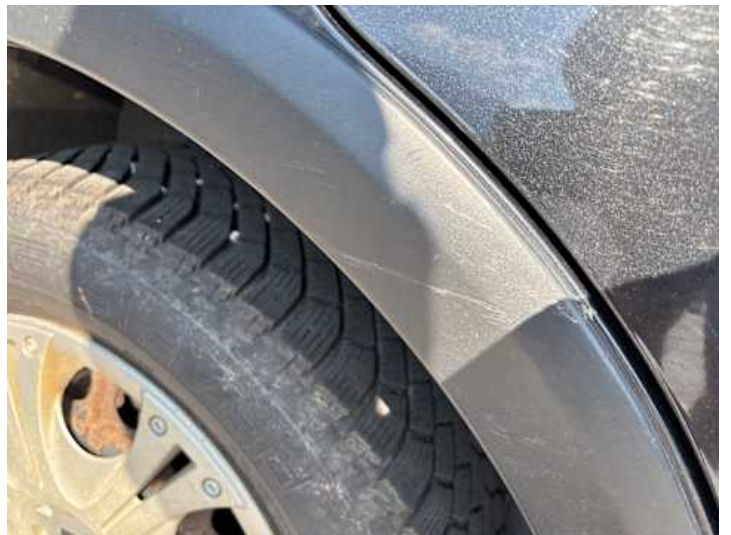
Seitenteil hinten rechts (Kratzer, Spaltmaße ungenau)

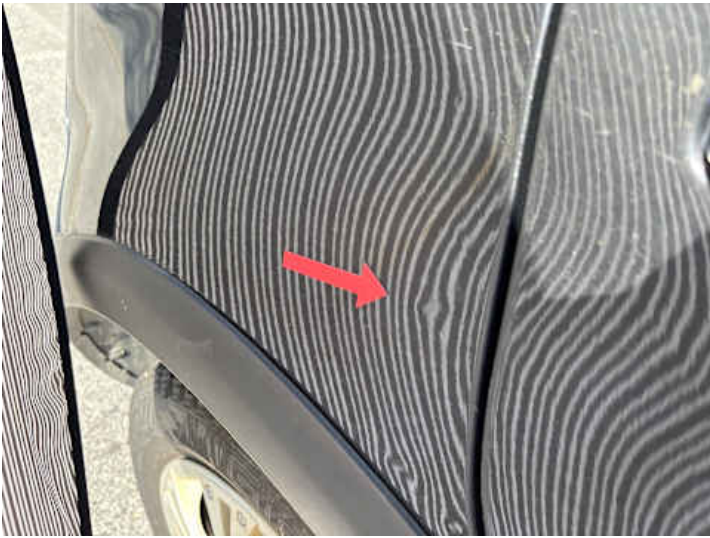
Seitenteil hinten rechts (Delle)

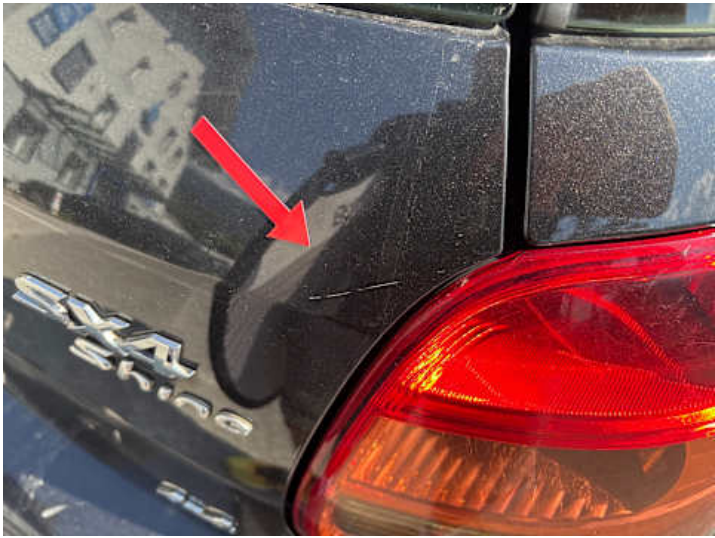
Heckklappe (Kratzer)

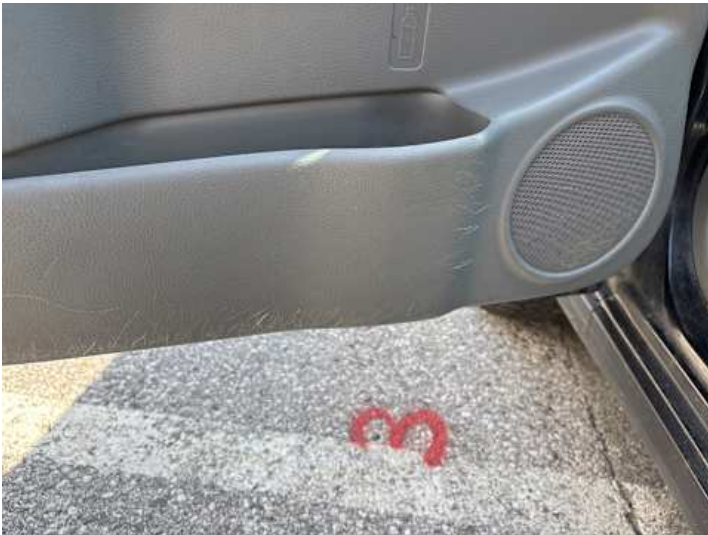
Innenraum (Kratzer)

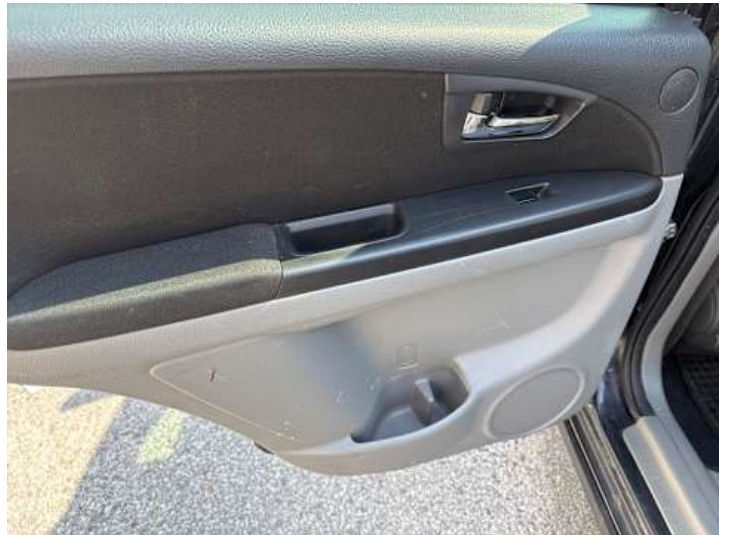
Innenraum (Kratzer)

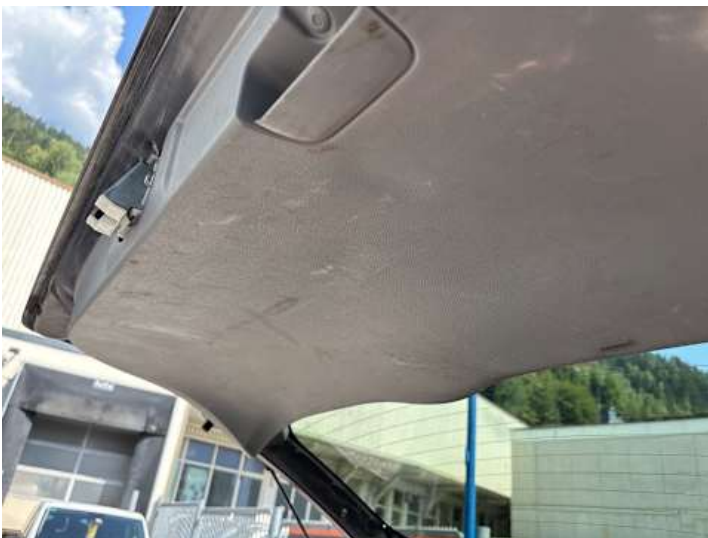
Innenraum (Kratzer)

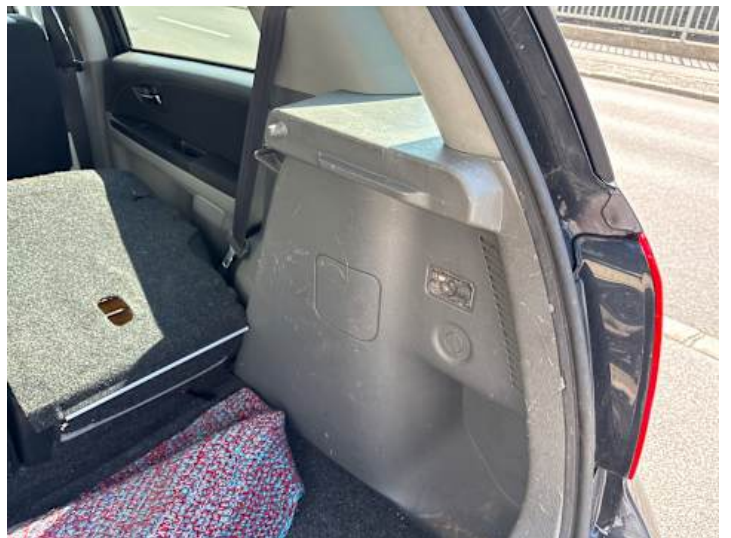
Innenraum (Kratzer)

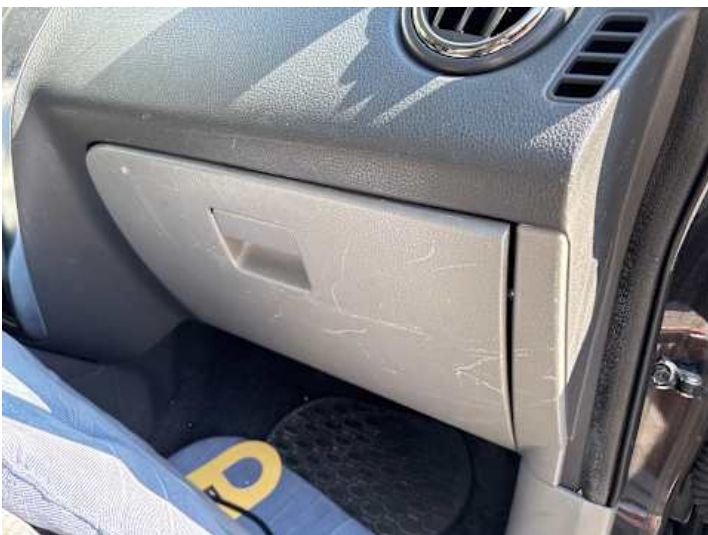
Innenraum (Kratzer)
