WBAKV610800R46310

## Angaben zum Fahrzeug

## Zustandsbericht

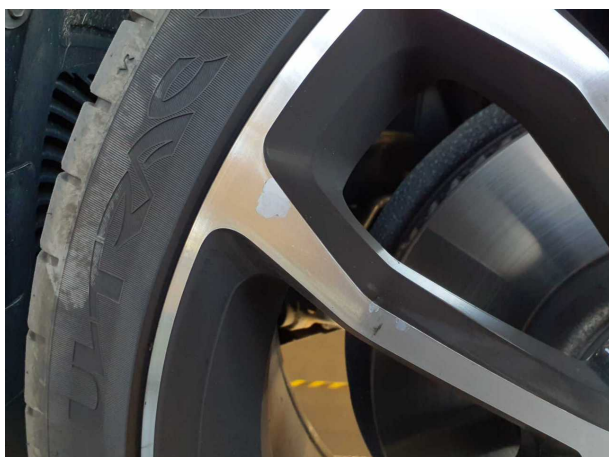
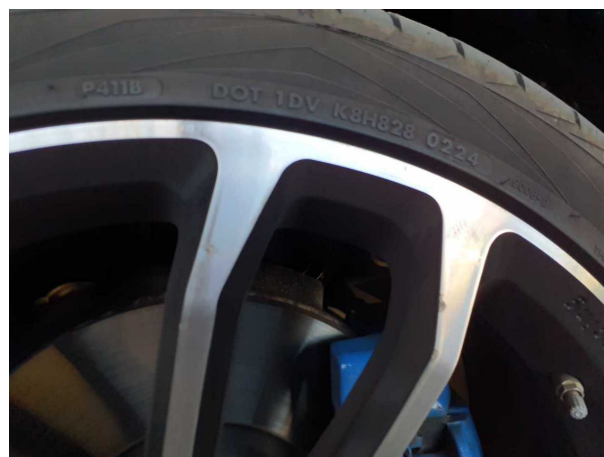
| Nr. | Bauteilgruppe | Beschreibung |
|---|---|---|
| 2 | Rad/Reifen | Leichtmetallfelge vorn links - verkratzt / verschürft - Wertminderung |

**Beschädigung #2:** Rad/Reifen: Leichtmetallfelge vorn links - verkratzt / verschürft - Wertminderung

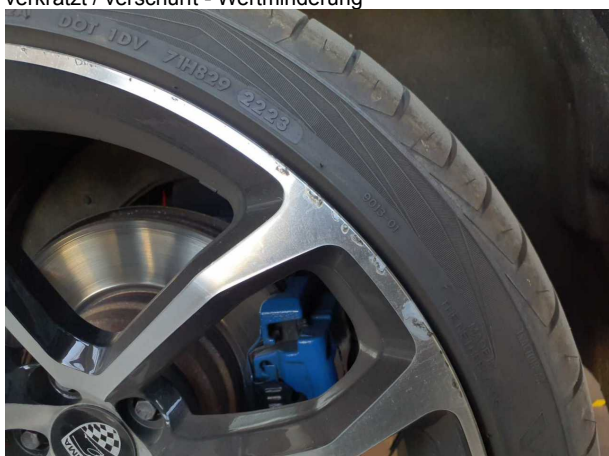
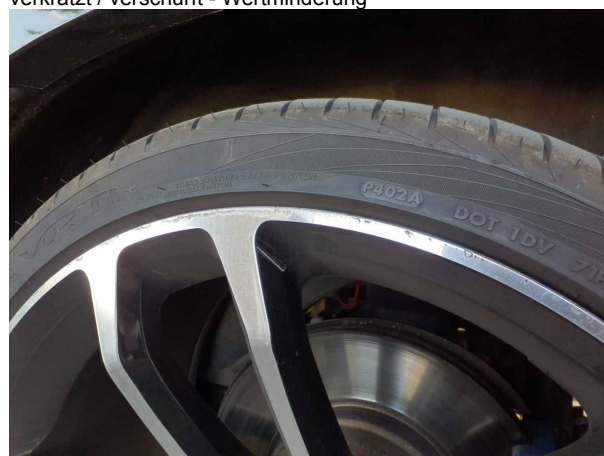
| Nr. | Bauteilgruppe | Beschreibung |
|---|---|---|
| 3 | Rad/Reifen | Leichtmetallfelge hinten links - verkratzt / verschürft - Wertminderung |

**Beschädigung #3:** Rad/Reifen: Leichtmetallfelge hinten links - verkratzt / verschürft - Wertminderung

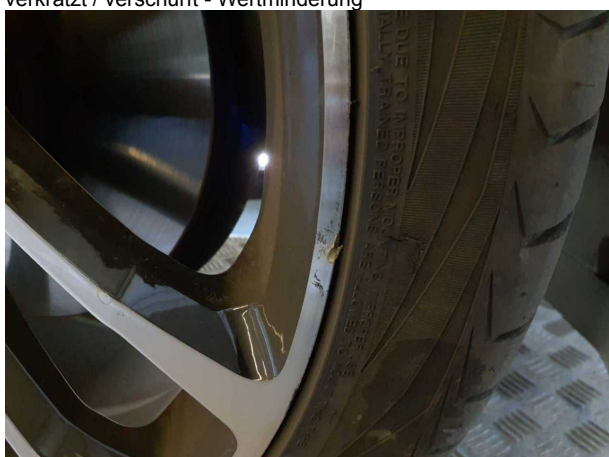
| Nr. | Bauteilgruppe | Beschreibung |
|---|---|---|
| 4 | Rad/Reifen | Leichtmetallfelge vorn rechts - verkratzt / verschürft - Wertminderung |

**Beschädigung #4:** Rad/Reifen: Leichtmetallfelge vorn rechts - verkratzt / verschürft - Wertminderung

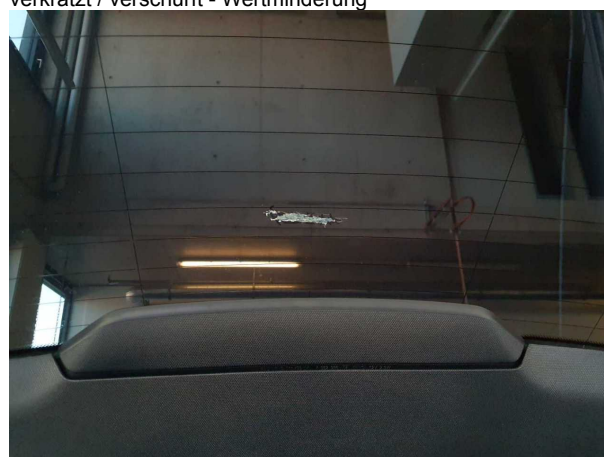
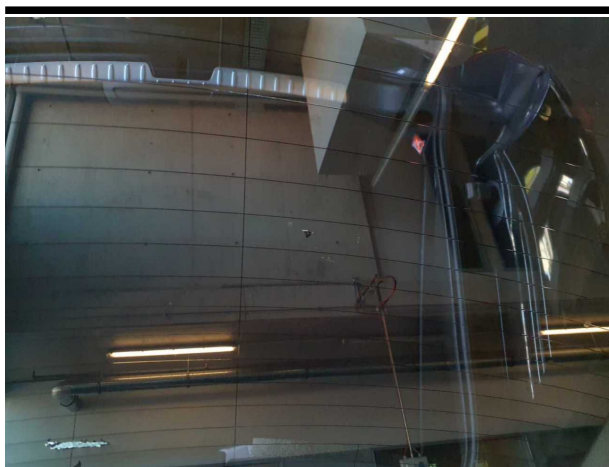
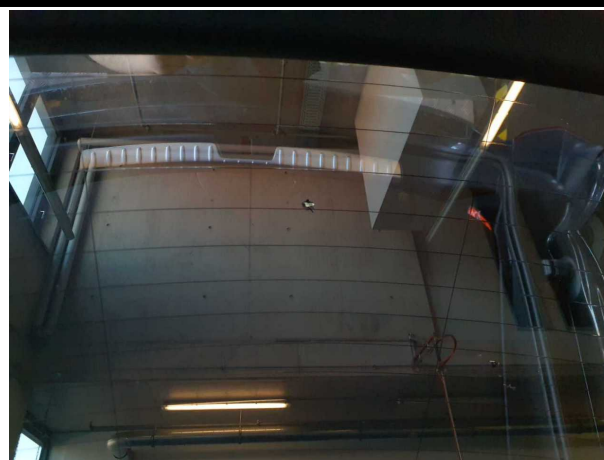
| Nr. | Bauteilgruppe | Beschreibung |
|---|---|---|
| 5 | Verglasung | Heckscheibe (Folierung beschädigt) - Wertminderung |

**Beschädigung #5:** Verglasung: Heckscheibe (Folierung beschädigt) - Wertminderung

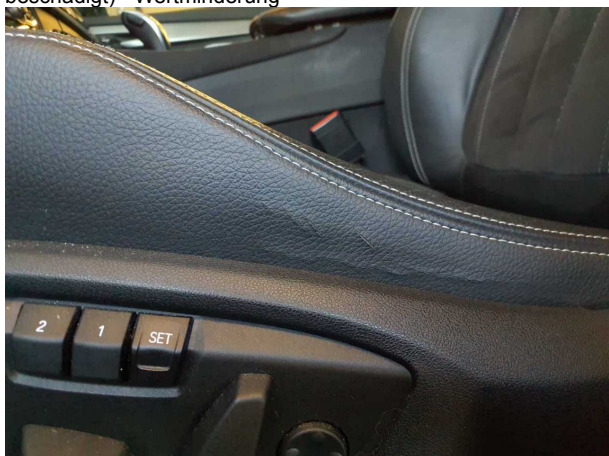
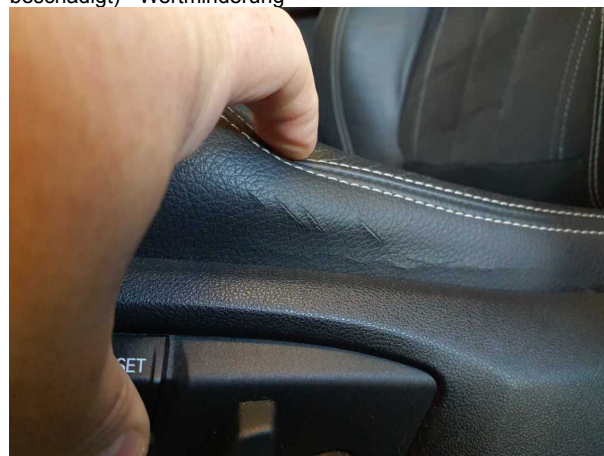
| Nr. | Bauteilgruppe | Beschreibung |
|---|---|---|
| 6 | Sitz vorn | Sitzbezug links - beschädigt - Wertminderung |

**Beschädigung #6:** Sitz vorn: Sitzbezug links - beschädigt - Wertminderung

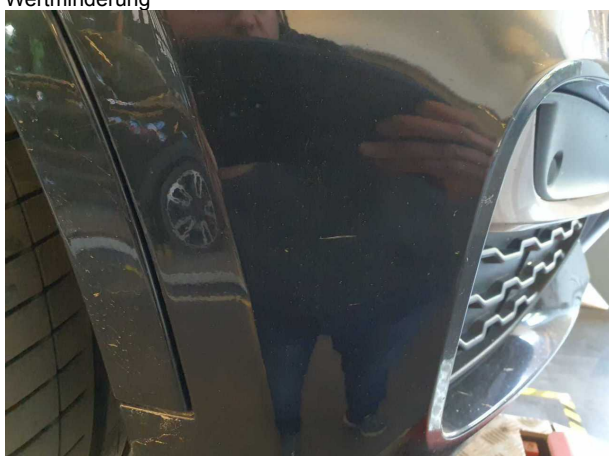
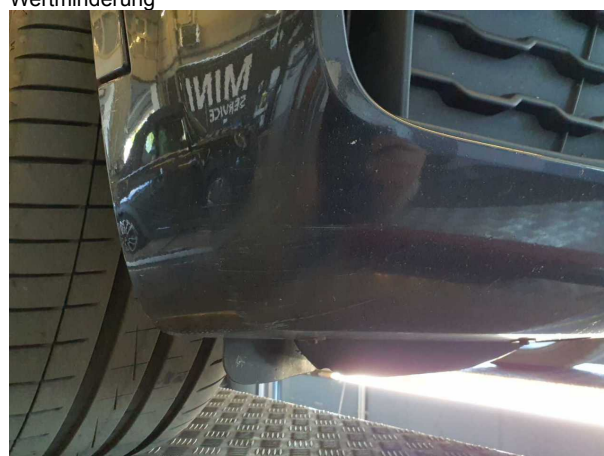
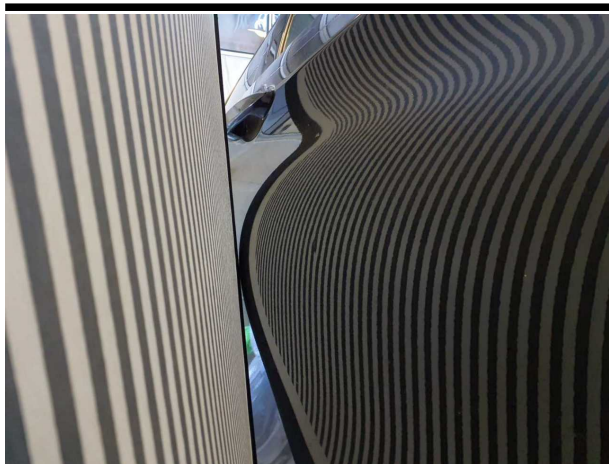
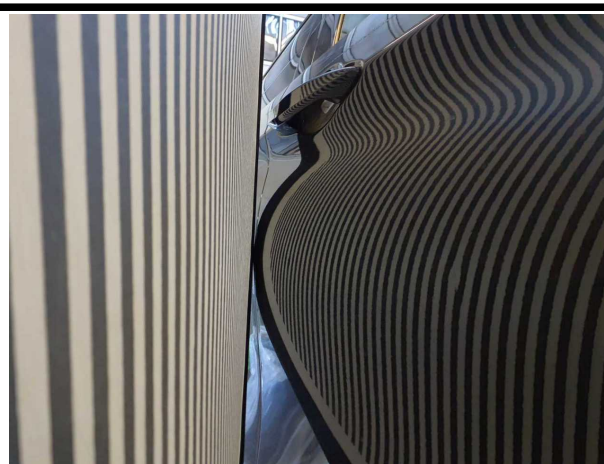
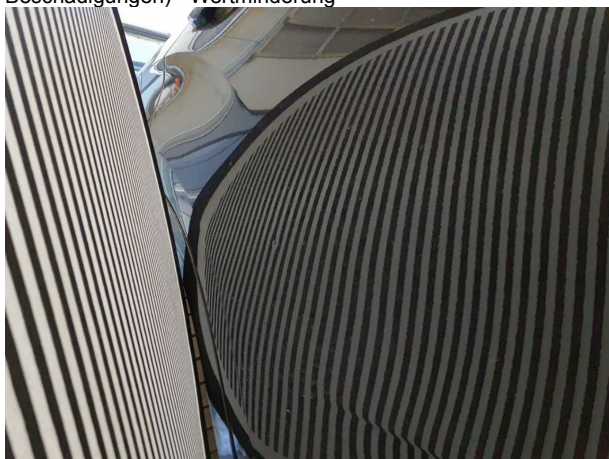
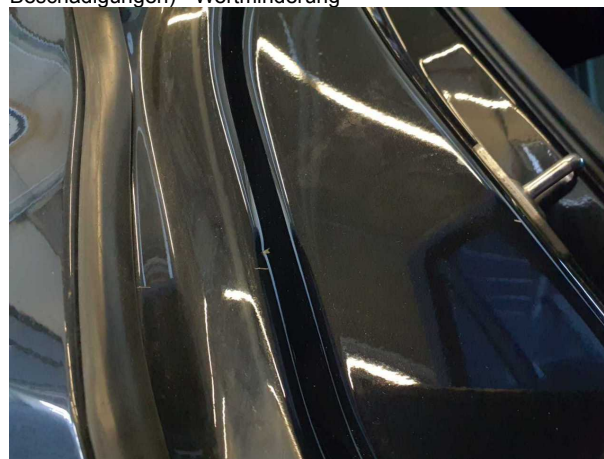
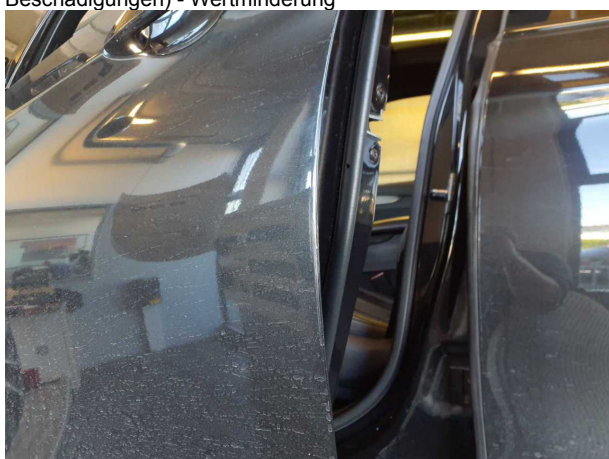
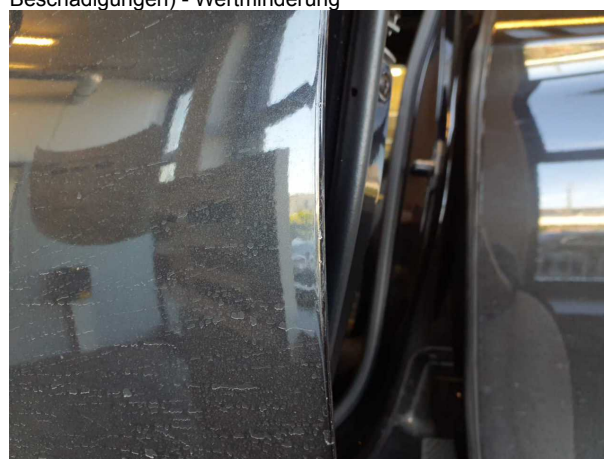
| Nr. | Bauteilgruppe | Beschreibung |
|---|---|---|
| 7 | Karosserie | Karosserie (div. Kratzer und Beschädigungen) - Wertminderung |

**Beschädigung #7:** Karosserie: Karosserie (div. Kratzer und Beschädigungen) - Wertminderung
