## Skoda Fabia Cool Edition

EZ 12/2008 | Kleinwagen | Benzin | Schaltgetriebe | 172.455km

Fahrzeug aufgenommen am: 29.06.2026

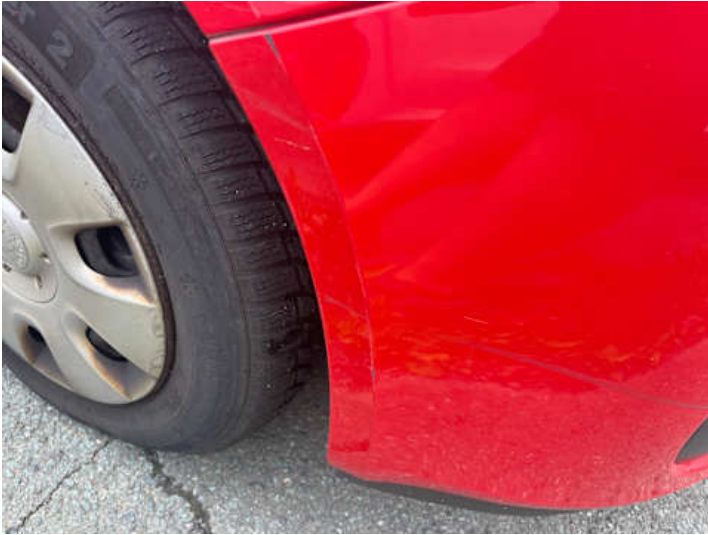
Stoßstange vorne (Lackschaden, Kratzer)

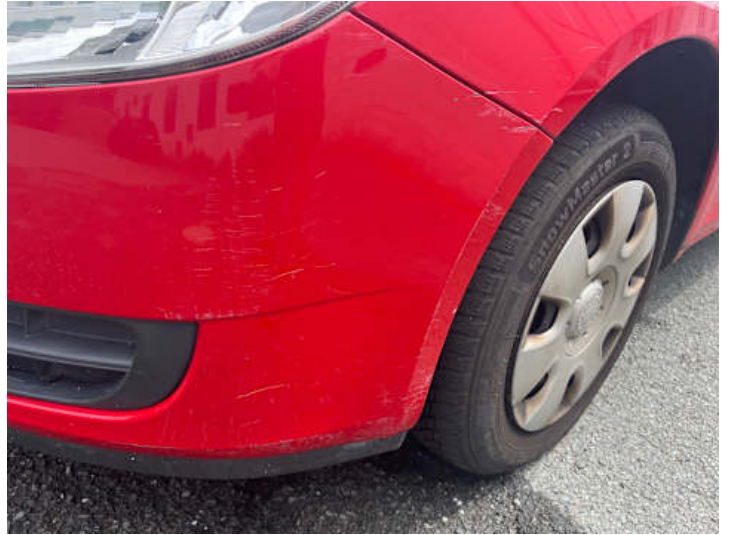
Stoßstange vorne (Lackschaden, Kratzer)

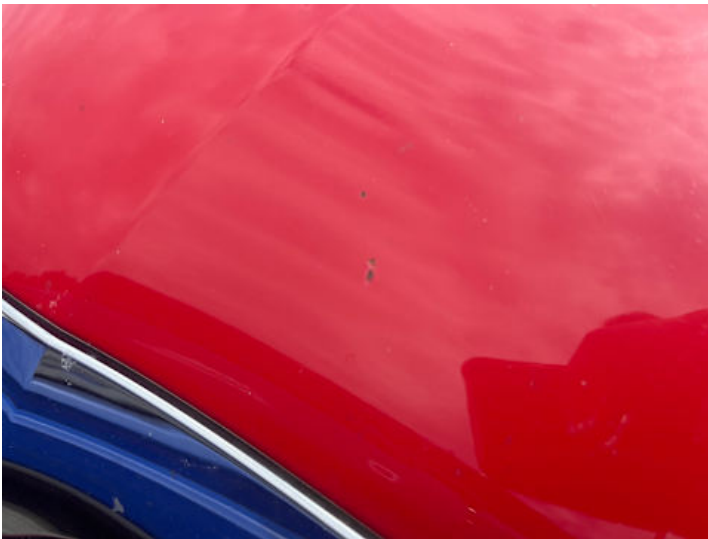
Motorhaube (Lackschaden)

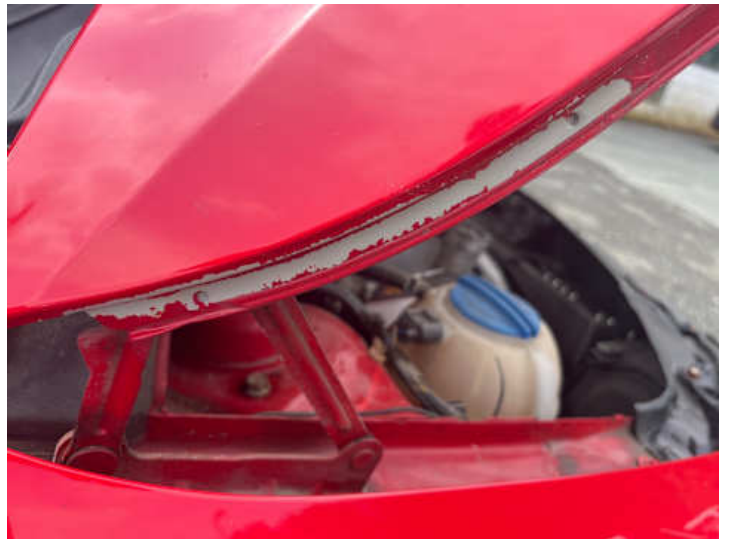
Motorhaube (Lackschaden)

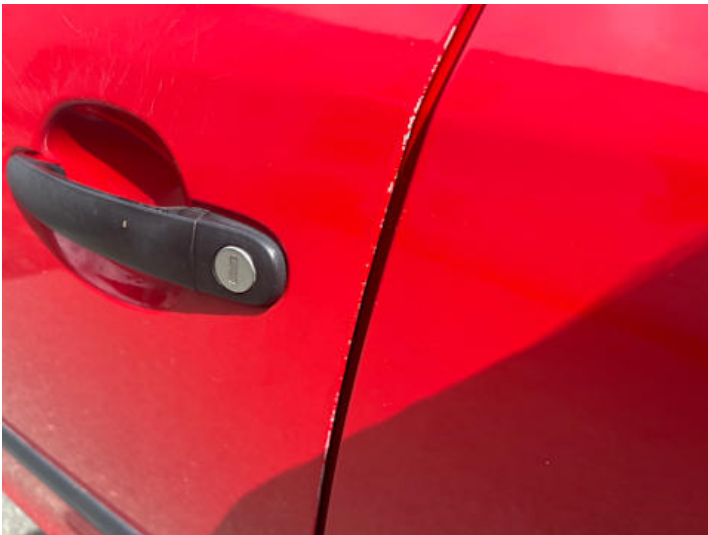
Fahrertür (Lackschaden)

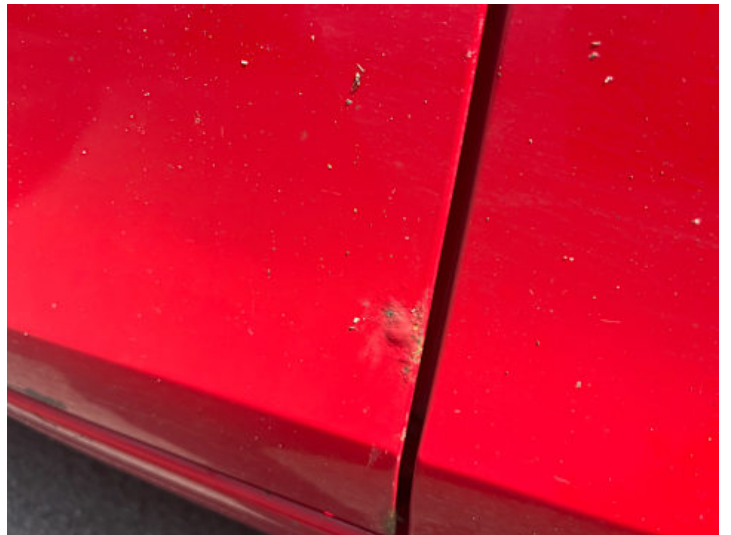
Fahrertür (Rost)

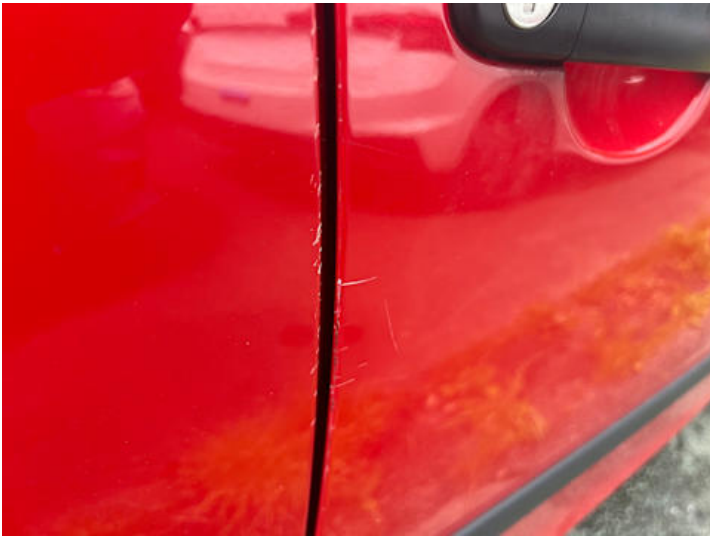
Beifahrertür (Lackschaden)

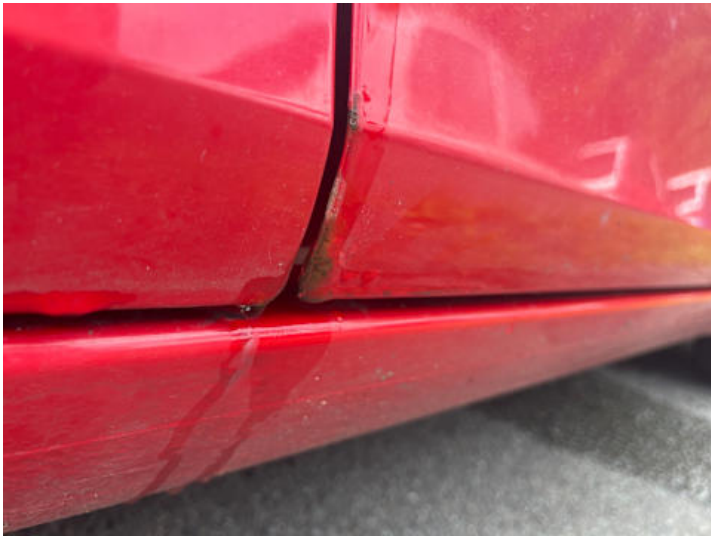
Beifahrertür (Rost)

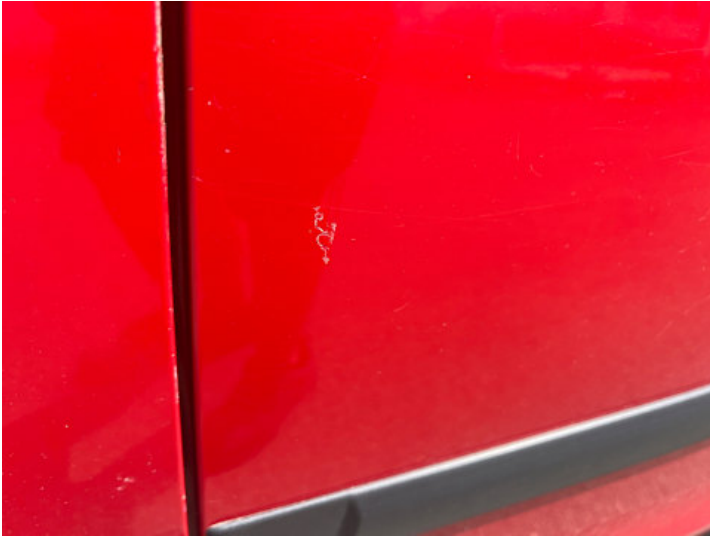
Türe hinten links (Lackschaden)

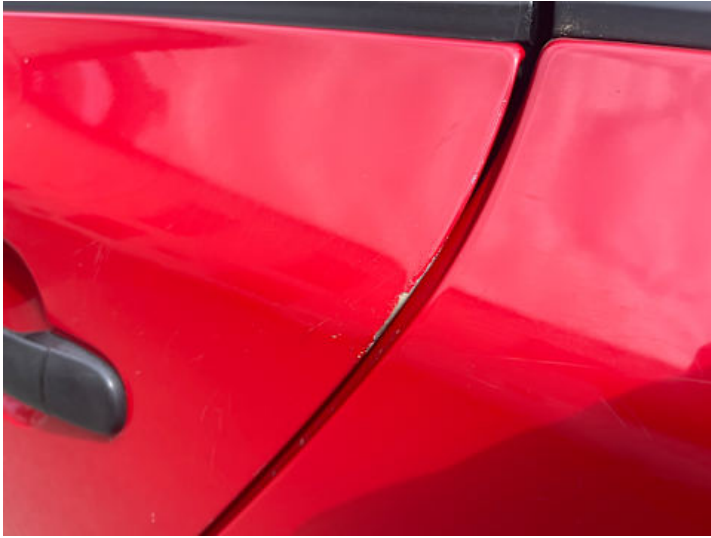
Türe hinten links (Lackschaden)

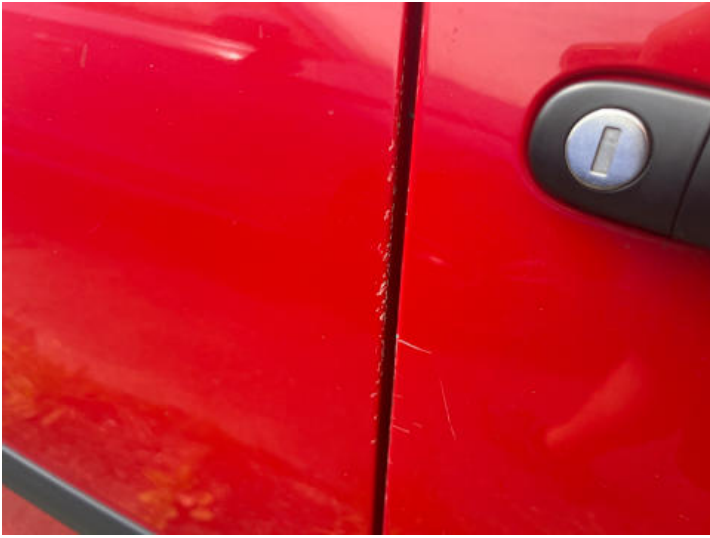
Türe hinten rechts (Lackschaden)

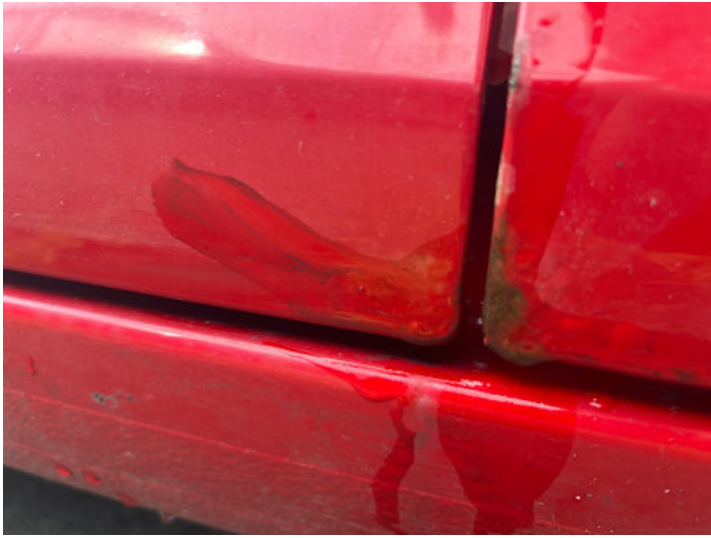
Türe hinten rechts (Rost)

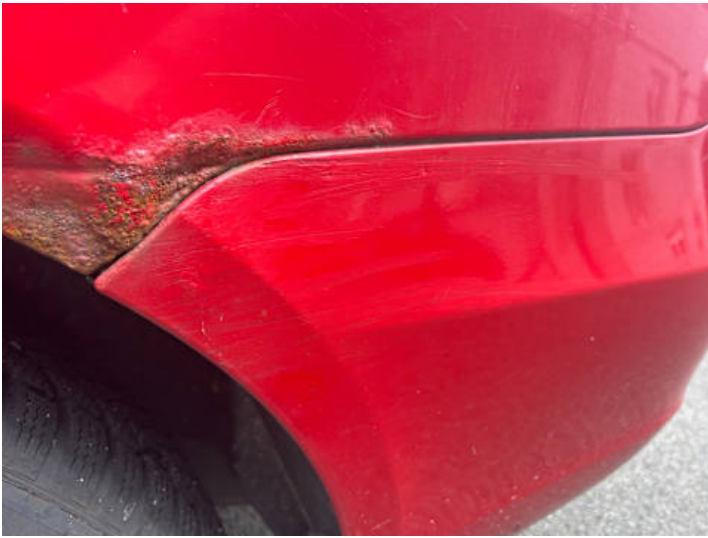
Stoßstange hinten (Lackschaden, Kratzer, Unsachgemäß instand gesetzt)

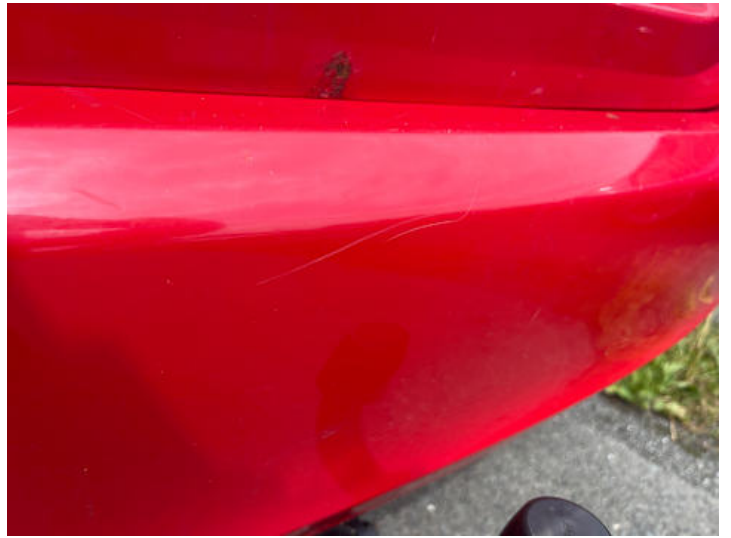
Stoßstange hinten (Lackschaden, Kratzer)

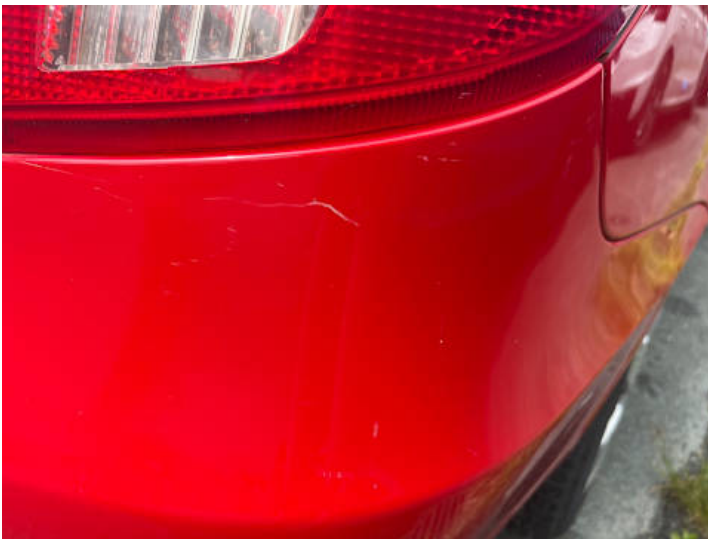
Stoßstange hinten (Lackschaden, Kratzer)

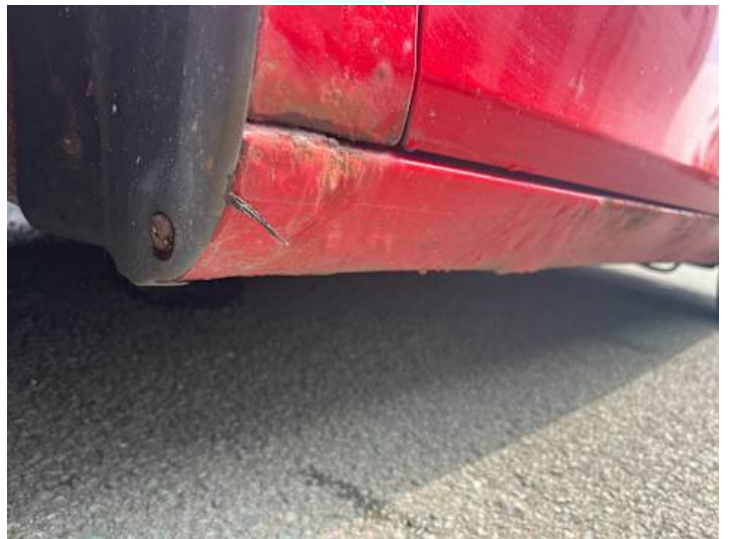
Schweller links (Rost)

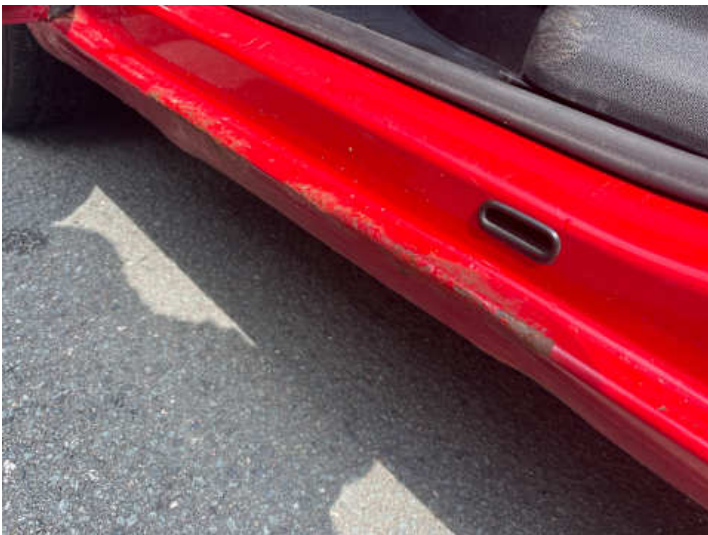
Schweller links (Rost)

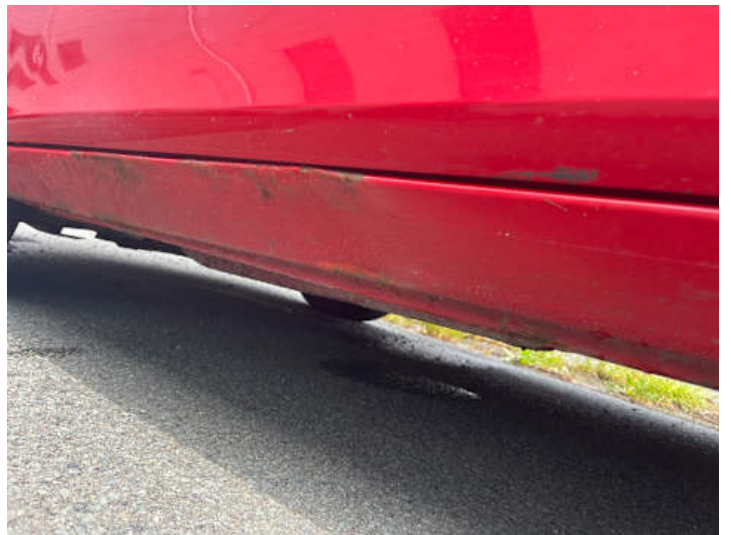
Schweller links (Verformung)

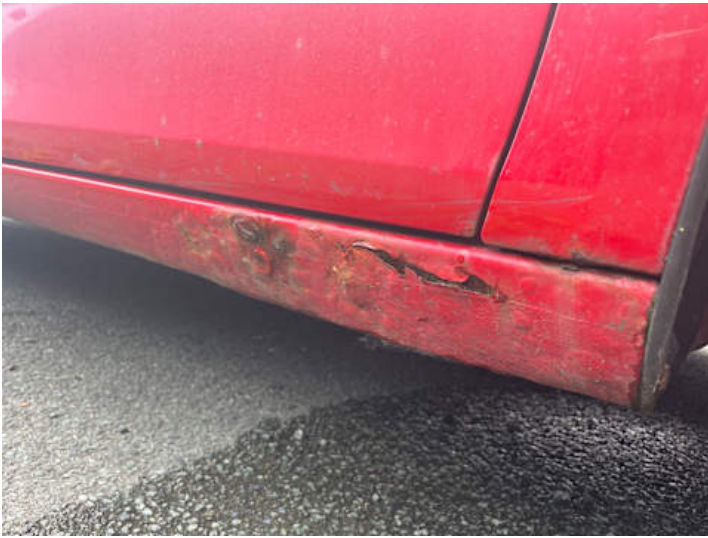
Schweller rechts (Rost)

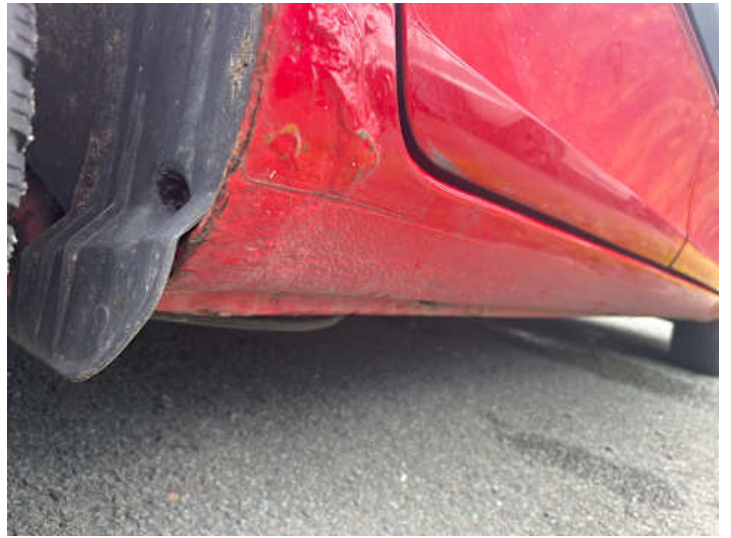
Schweller rechts (Rost)

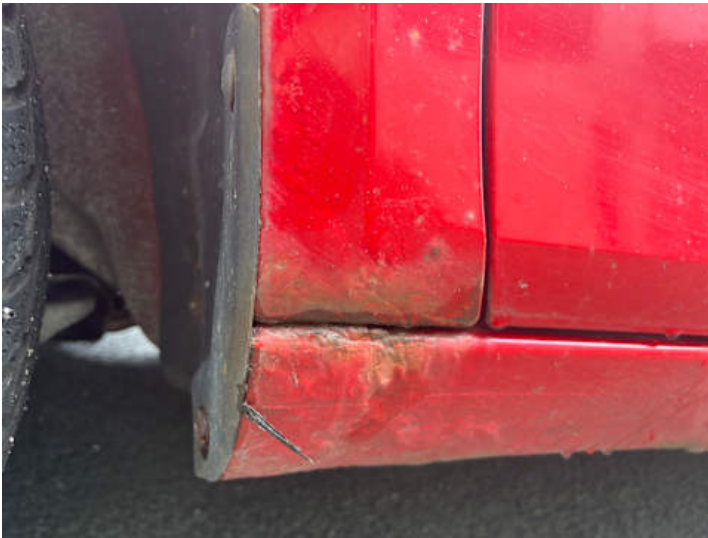
Kotflügel vorne links (Rost)

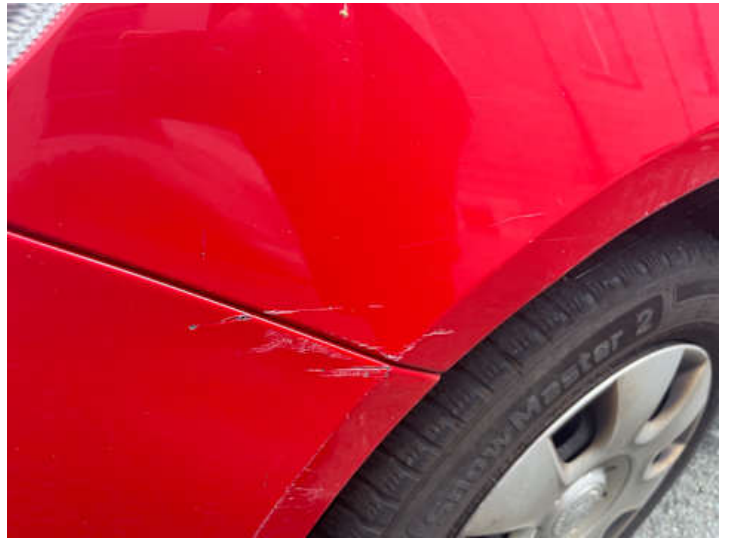
Kotflügel vorne links (Lackschaden, Kratzer)

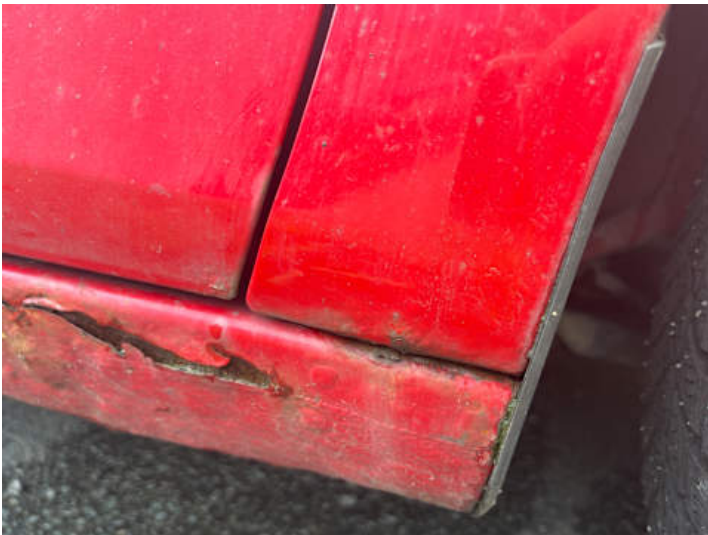
Kotflügel vorne rechts (Rost)

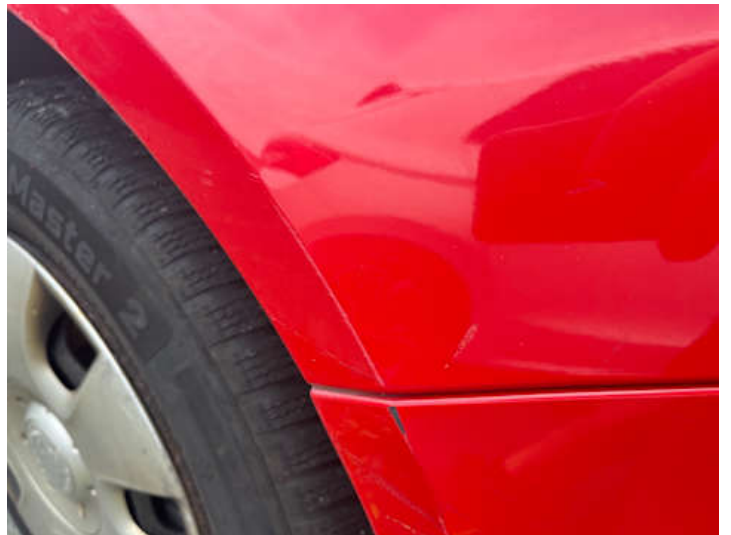
Kotflügel vorne rechts (Lackschaden, Kratzer)

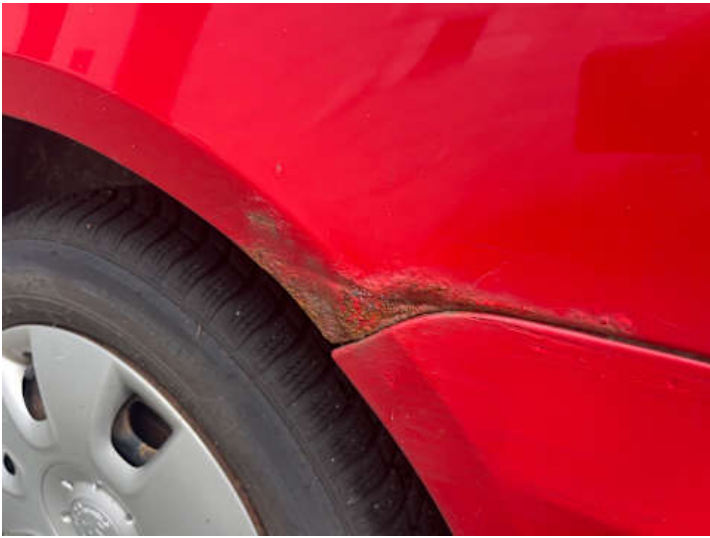
Seitenteil hinten links (Rost, Verformung)

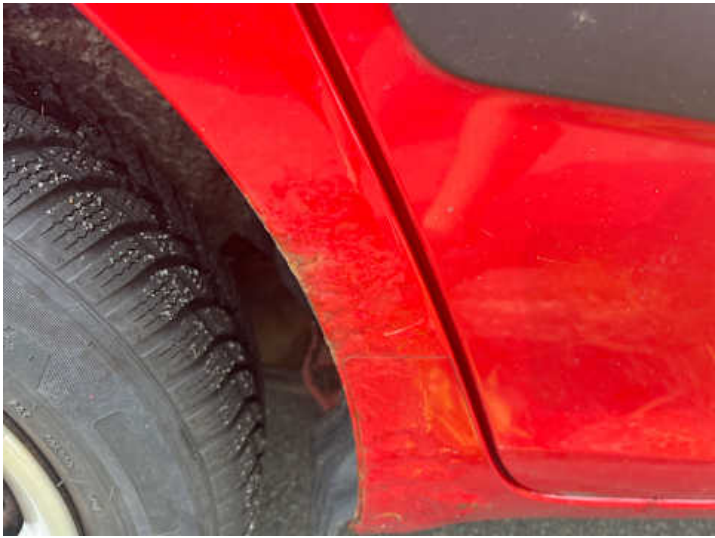
Seitenteil hinten rechts (Rost)

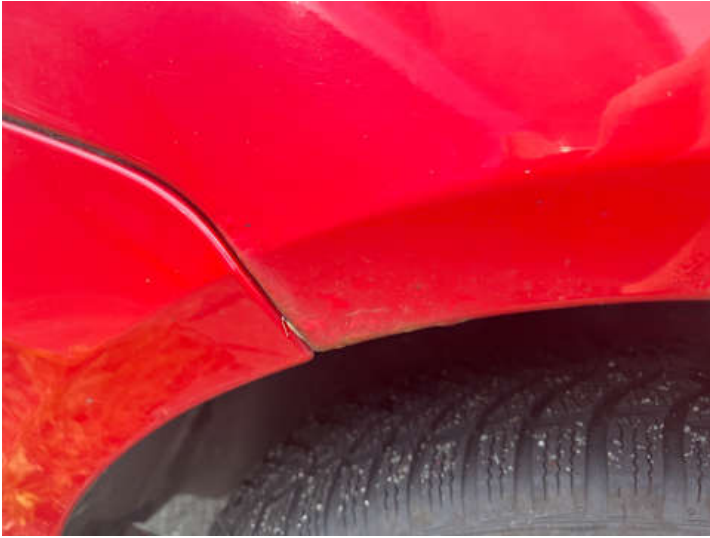
Seitenteil hinten rechts (Rost)

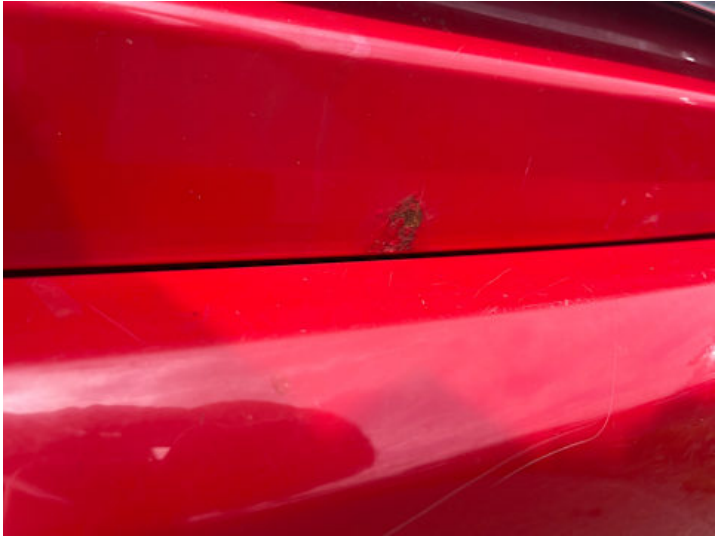
Heckklappe (Rost)

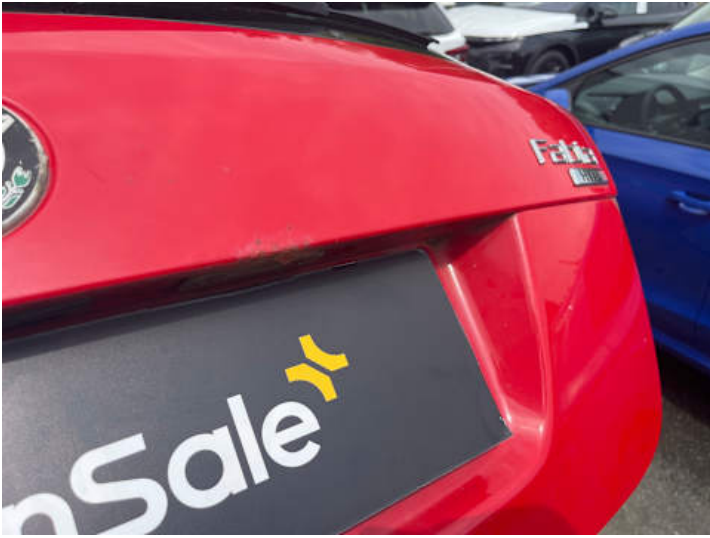
Heckklappe (Rost)

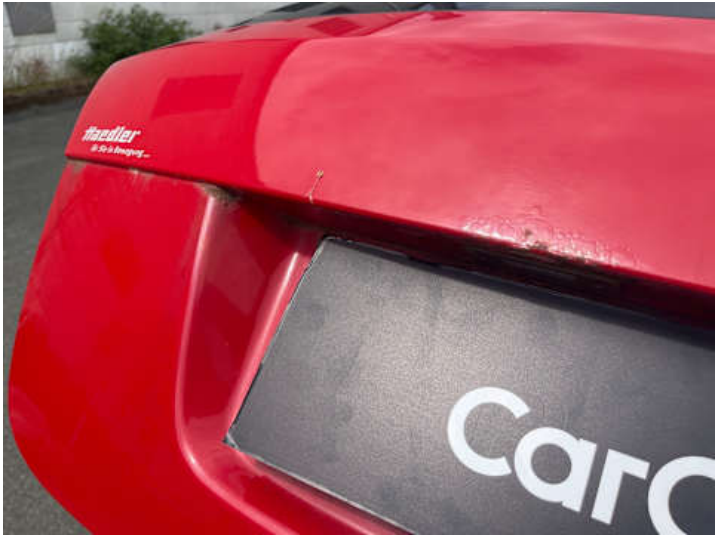
Heckklappe (Rost)

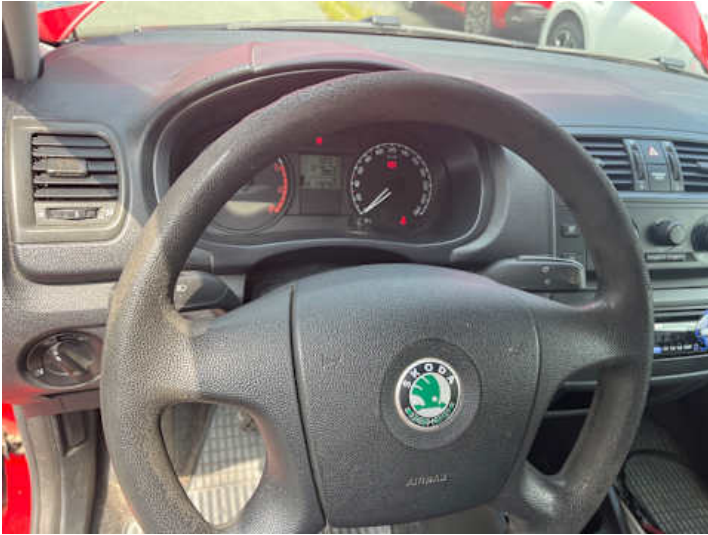
Innenraum (Verschleiß)
