## Renault Clio 160 E-Tech Full Hybrid Evolution

EZ 01/2026 | Kleinwagen | Benzin-Hybrid | Automatikgetriebe |  
5.431km  
Besteuerung: Differenzbesteuert (§25a UStG)  
Fahrzeugstandort: 32\*\*\*  
Fahrzeug aufgenommen am: 10.08.2026

# Hinweise zum Zustandsbericht

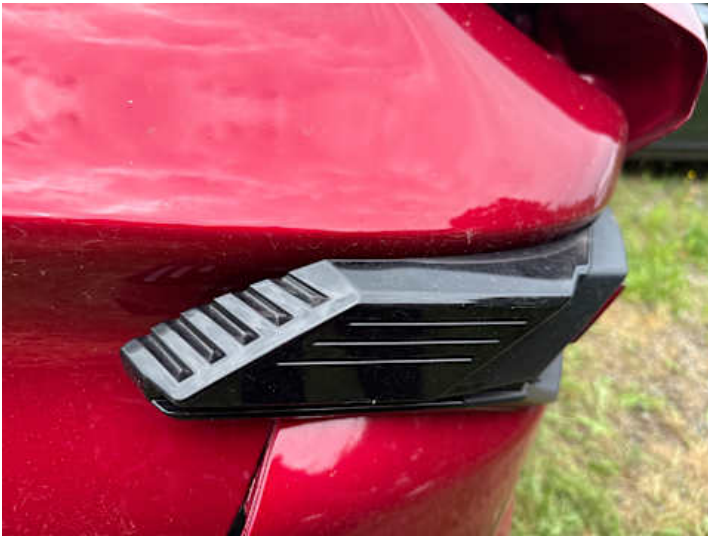
Rücklicht (links) (Riss/Bruch)

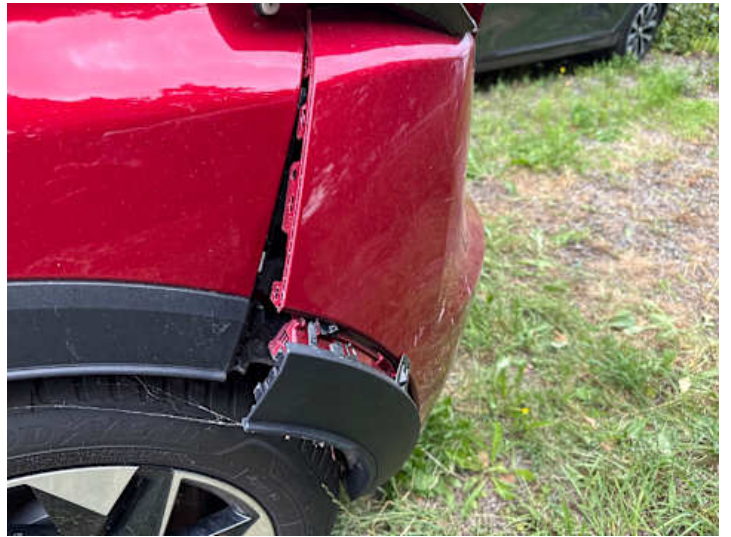
Stoßstange hinten (Verformung, Lackschaden, Riss/Bruch)

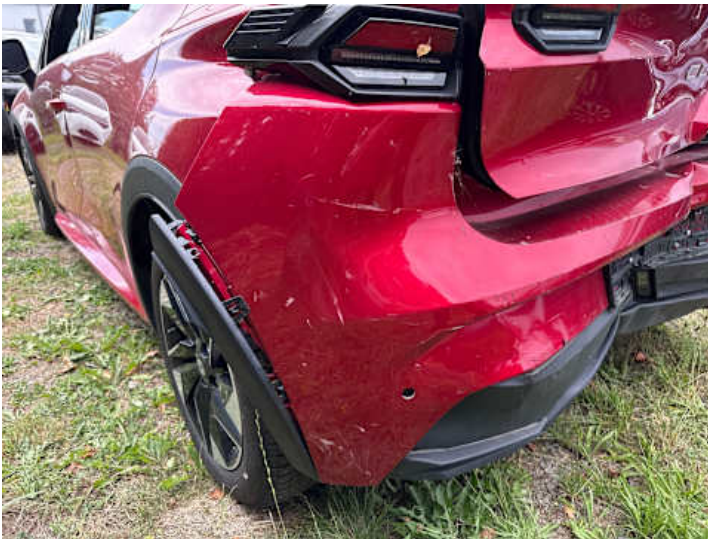
Stoßstange hinten (Verformung, Lackschaden, Riss/Bruch)

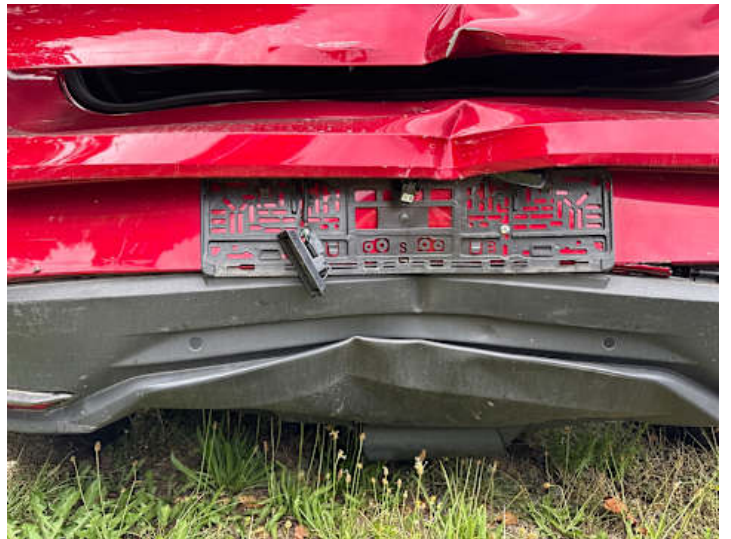
Stoßstange hinten (Verformung, Lackschaden, Riss/Bruch)

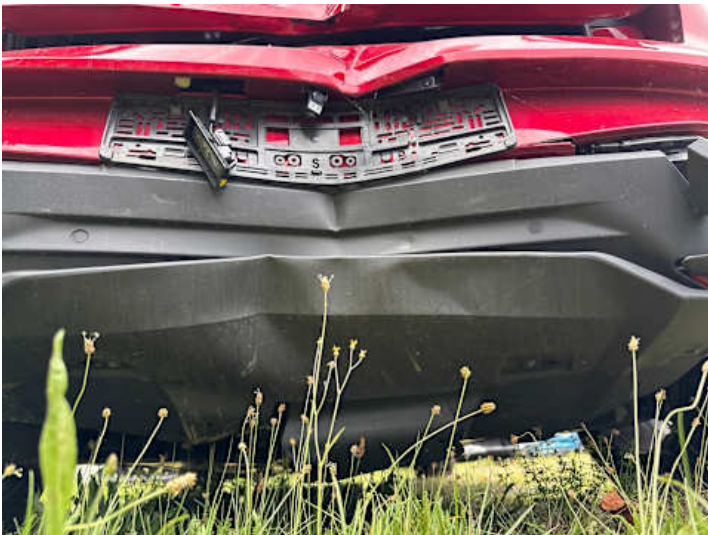
Stoßstange hinten (Verformung, Lackschaden, Riss/Bruch)

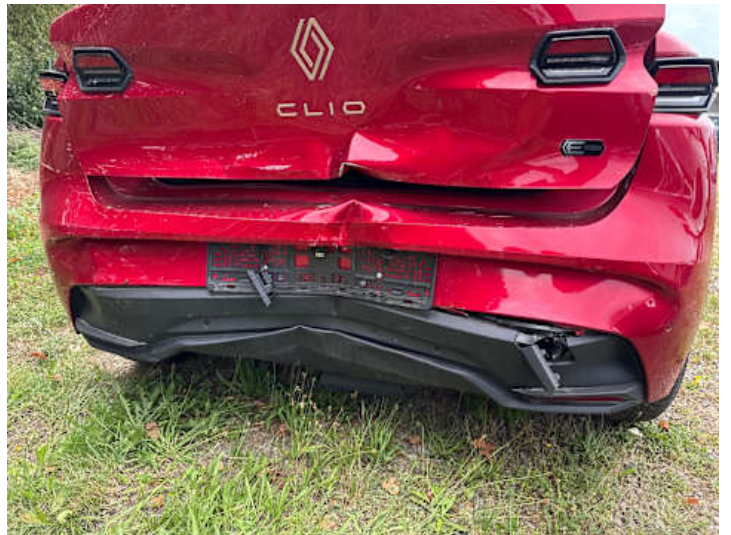
Stoßstange hinten (Verformung, Lackschaden, Riss/Bruch)

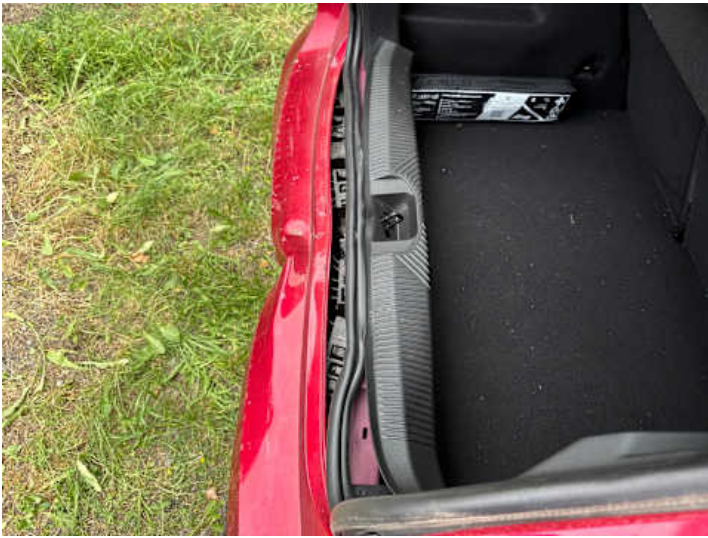
Stoßstange hinten (Verformung, Lackschaden, Riss/Bruch)

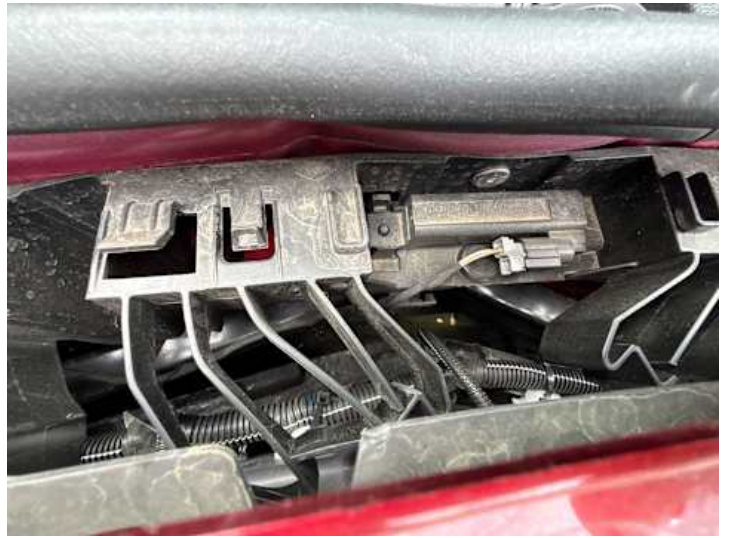
Stoßstange hinten (Verformung, Lackschaden, Riss/Bruch)

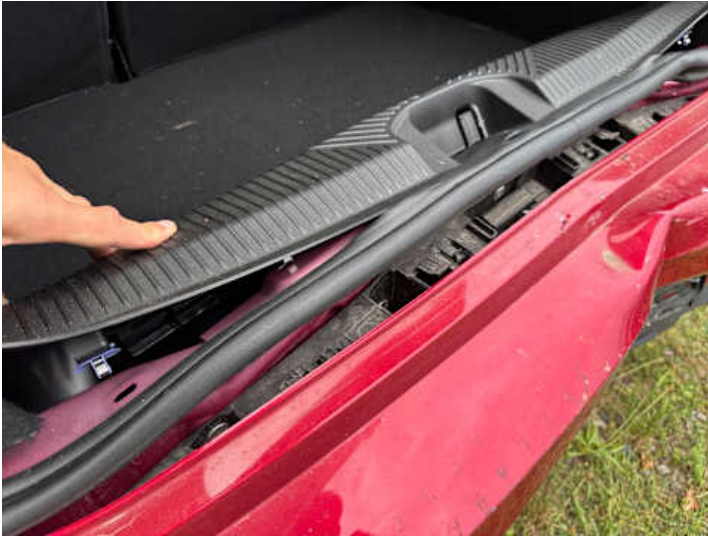
Stoßstange hinten (Verformung, Lackschaden, Riss/Bruch)

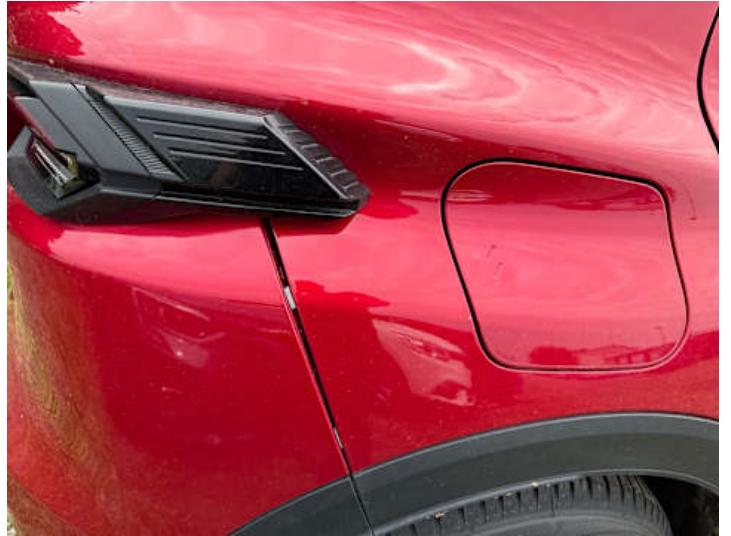
Seitenteil hinten rechts (Spaltmaße ungenau)

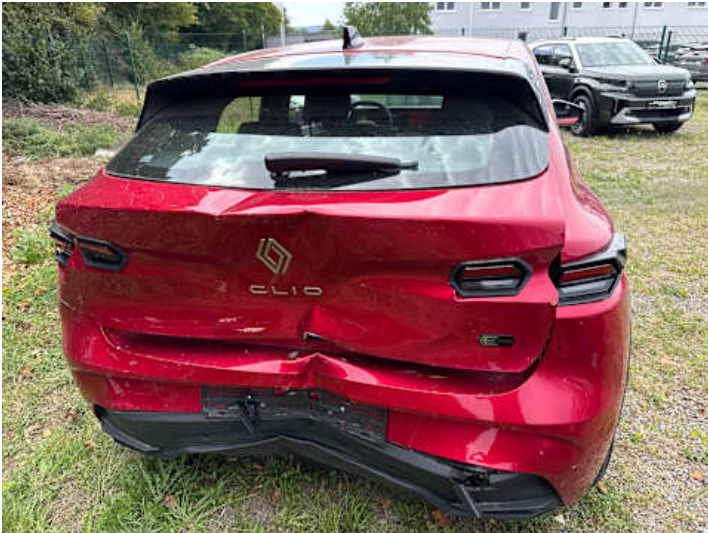
Heckklappe (Verformung, Riss/Bruch, Lackschaden)

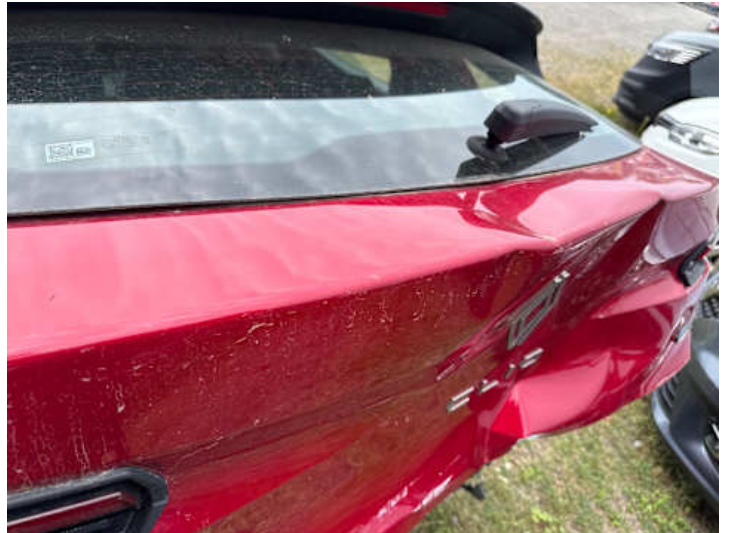
Heckklappe (Verformung, Riss/Bruch, Lackschaden)

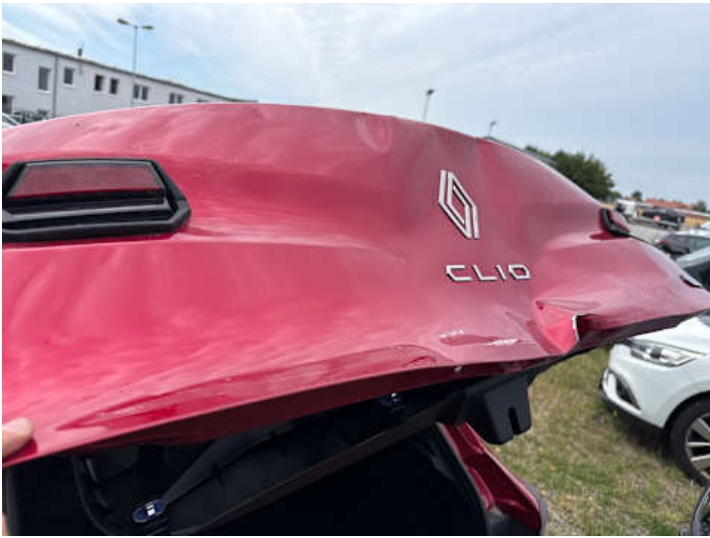
Heckklappe (Verformung, Riss/Bruch, Lackschaden)

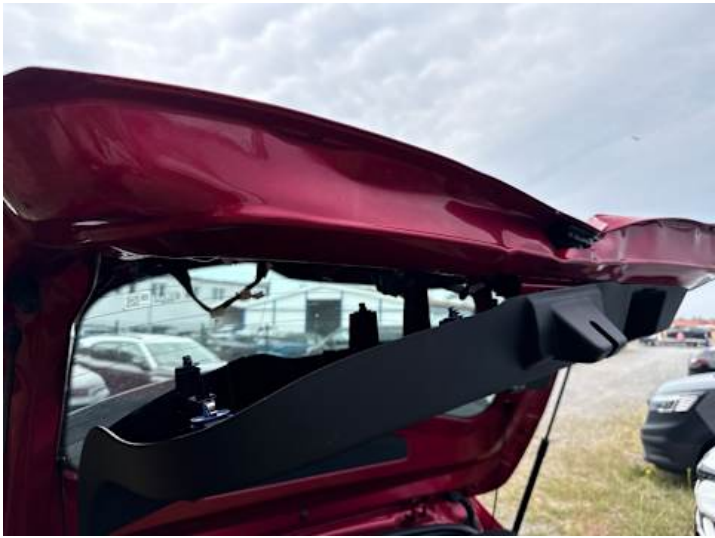
Heckklappe (Verformung, Riss/Bruch, Lackschaden)

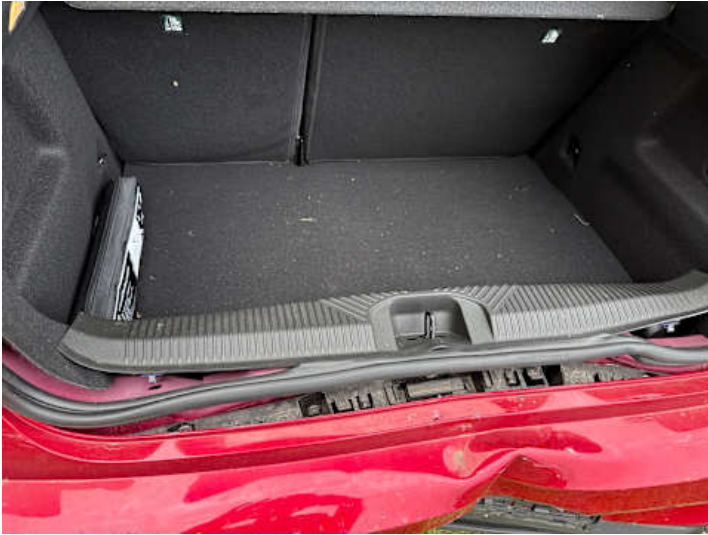
Innenraum (Riss/Bruch)

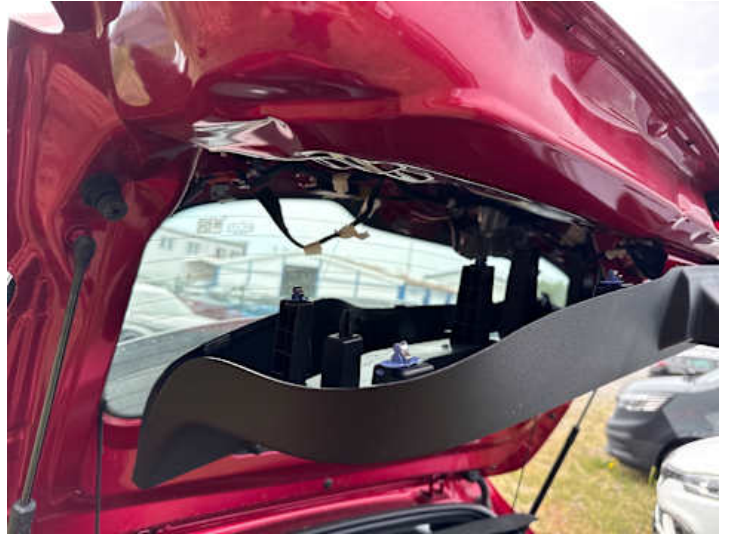
Innenraum (Riss/Bruch)
