## Volkswagen Golf Plus United

EZ 09/2008 | Limousine | Diesel | Schaltgetriebe | 202.302km  
Besteuerung: Differenzbesteuert (§25a UStG)  
Fahrzeugstandort: 57\*\*\*  
Fahrzeug aufgenommen am: 30.07.2026

### Fahrzeugdaten

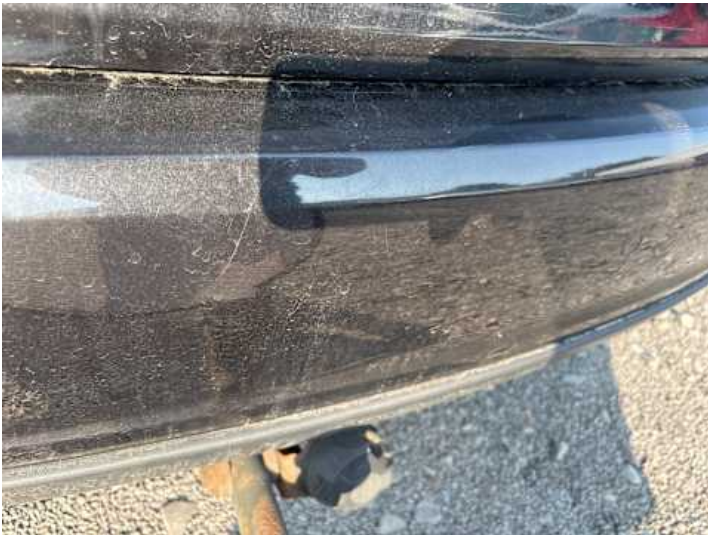
Stoßstange hinten (Kratzer)

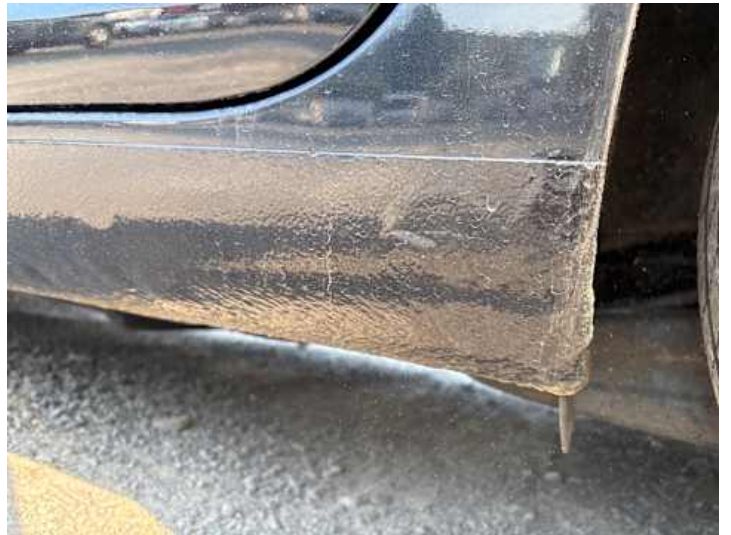
Schweller links (Rost)

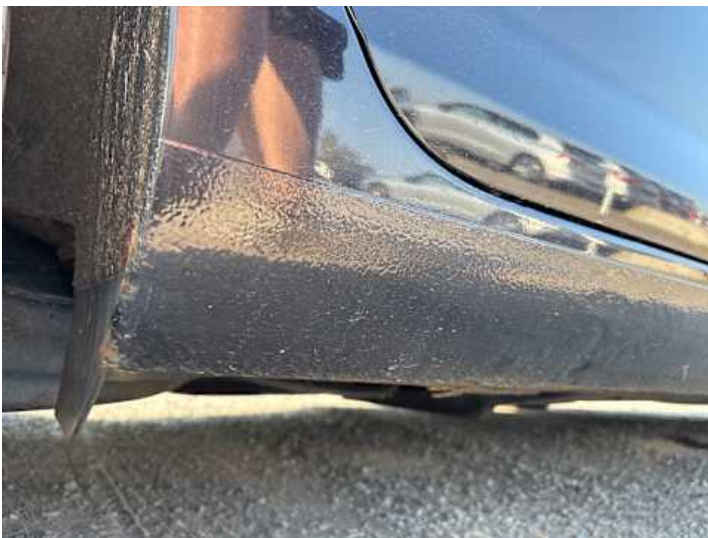
Schweller rechts (Rost)

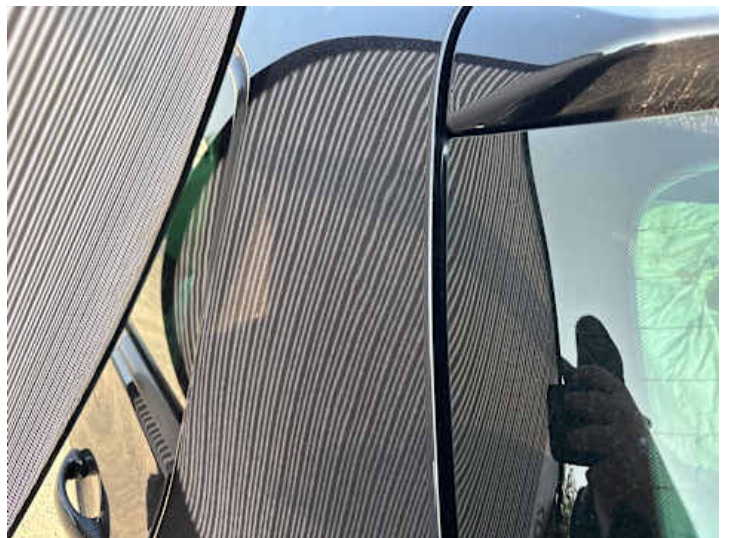
Seitenteil hinten links (Delle)

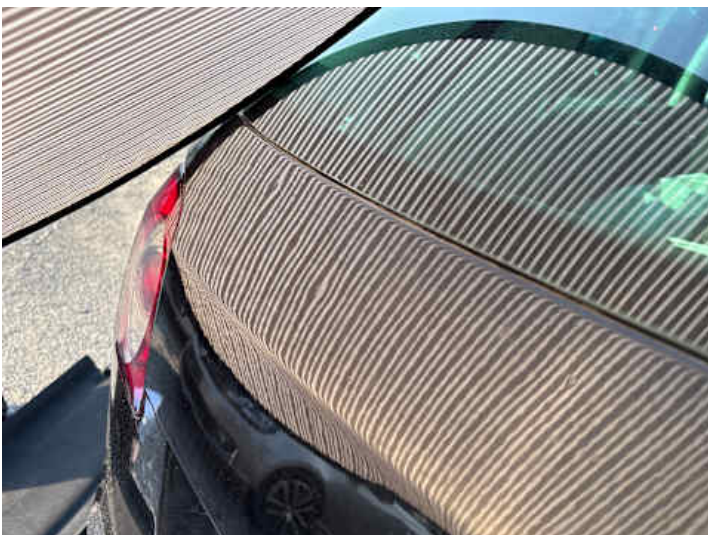
Heckklappe (Delle)

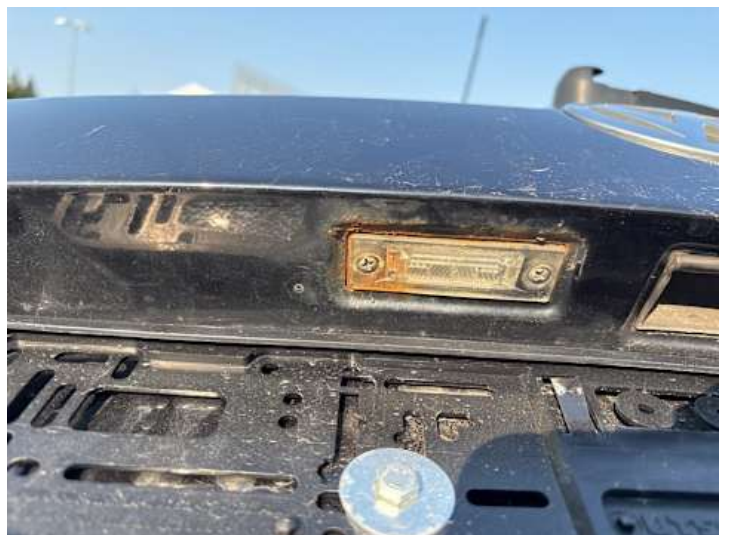
Heckklappe (Rost)

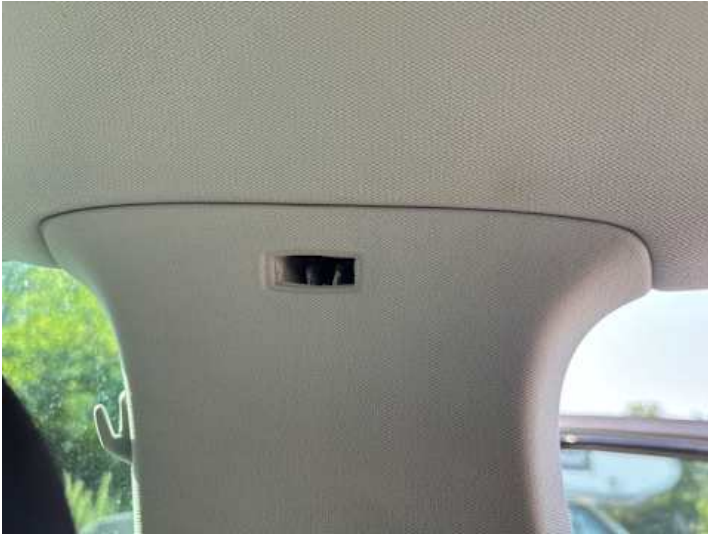
Innenraum (Verschleiß)

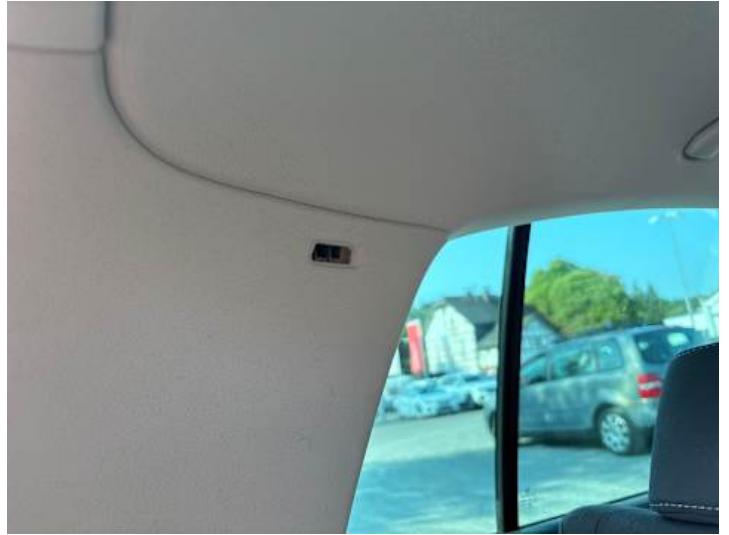
Innenraum (Verschleiß)

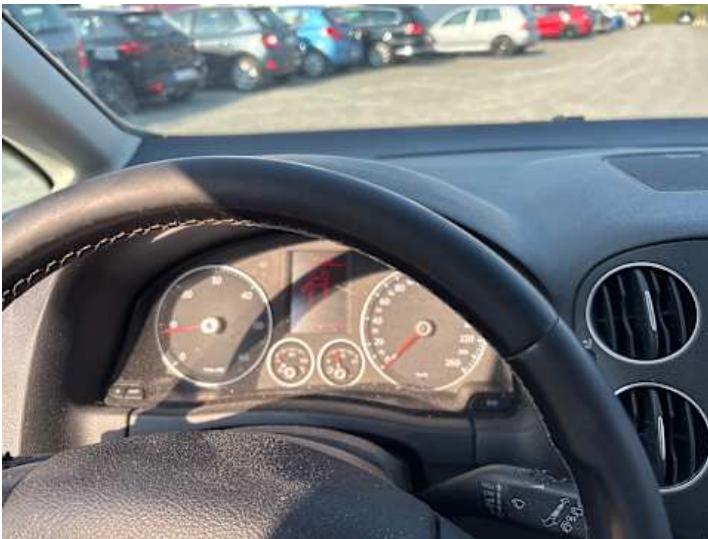
Innenraum (Verschleiß)

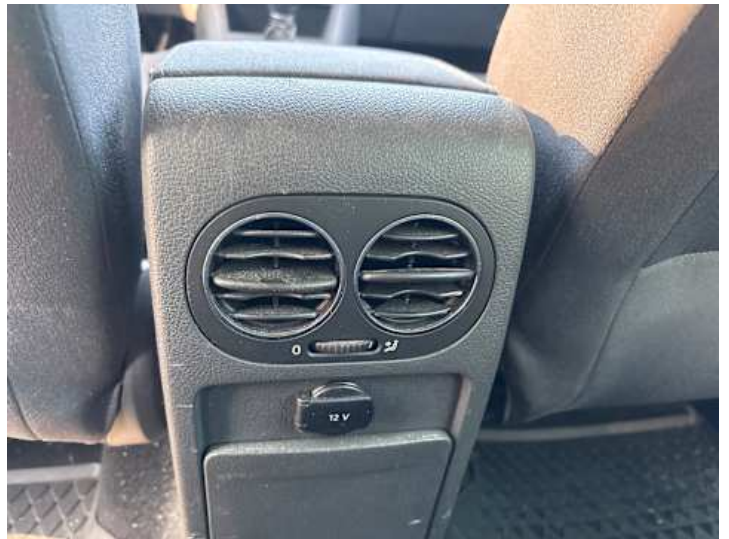
Innenraum (Diverse Schäden)

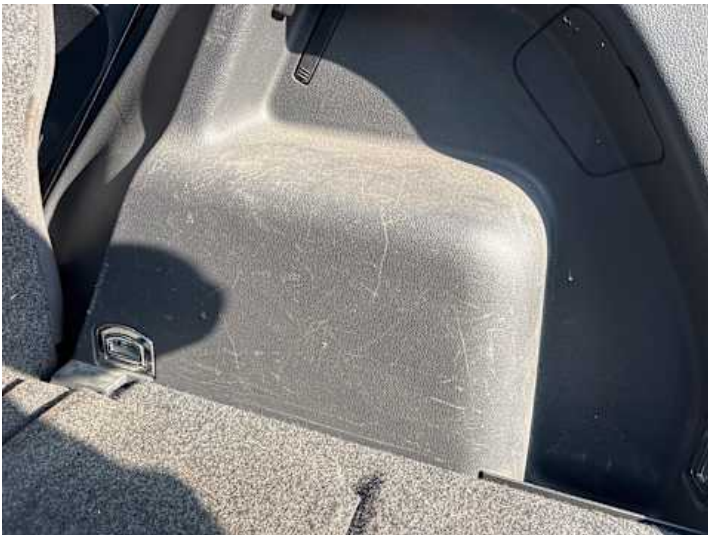
Innenraum (Kratzer)

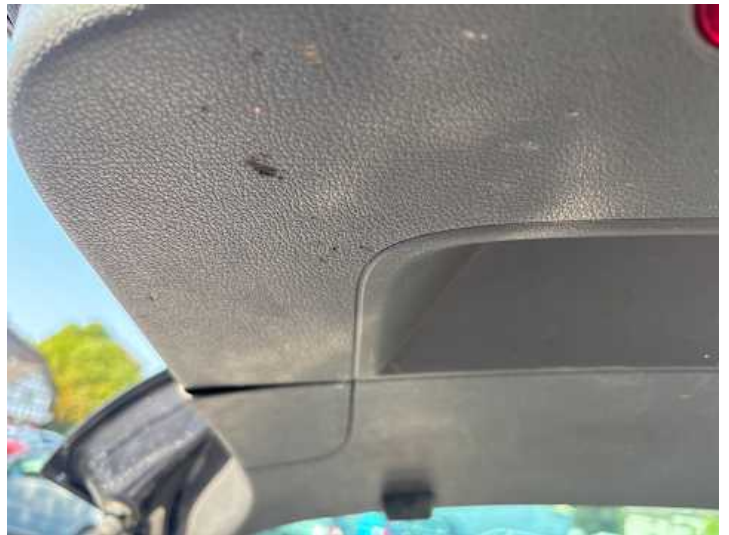
Innenraum (Kratzer)
