# Gutachten

Minderwertgutachten

WVWZZZ3HZPK002718

| <b>Modell / Verkaufsbezeichnung</b> | ARTEON |

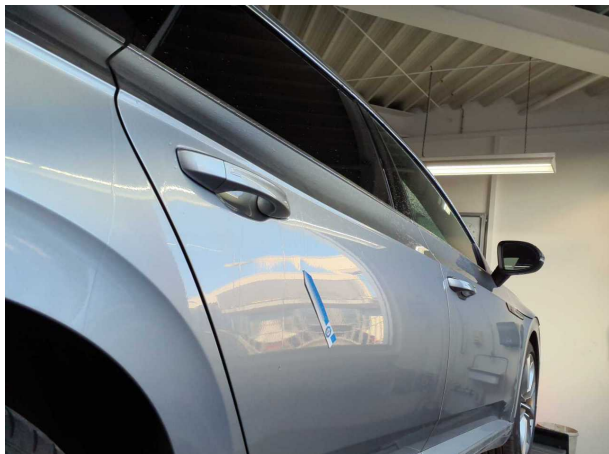
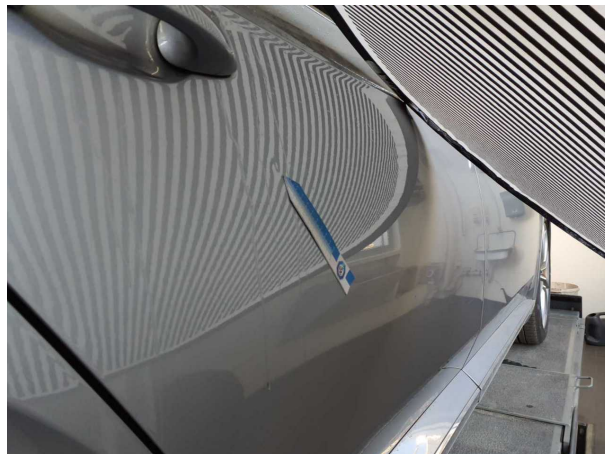
| Nr. | Bauteilgruppe | Beschreibung |
|---|---|---|
| 1 | Tür hinten rechts | Tür - Delle(n) - sanft instandsetzen |

**Beschädigung 1:** Tür hinten rechts: Tür - Delle(n) - sanft instandsetzen

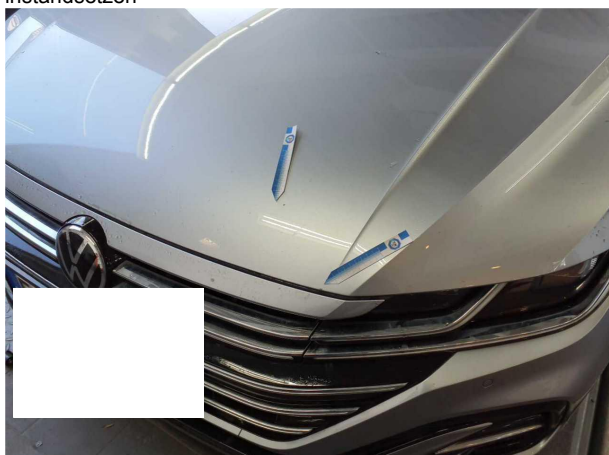
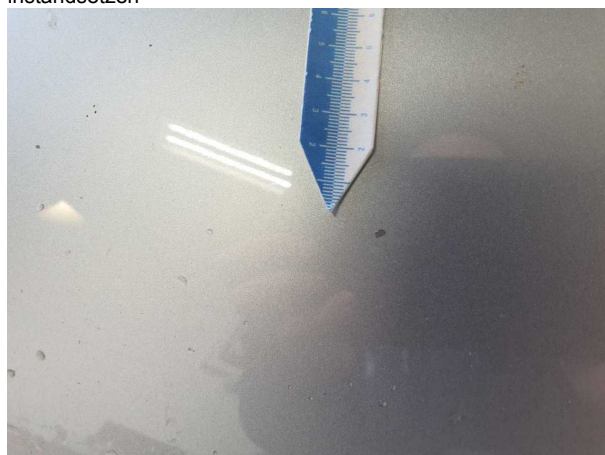
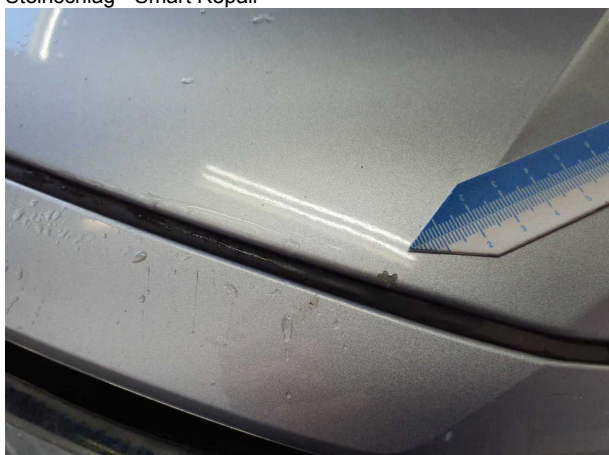
| Nr. | Bauteilgruppe | Beschreibung |
|---|---|---|
| 2 | Motorhaube | Motorhaube (Auslegen/Polieren) -<br>Steinschlag - Smart Repair |

**Beschädigung 2:** Motorhaube: Motorhaube (Auslegen/Polieren) - Steinschlag - Smart Repair

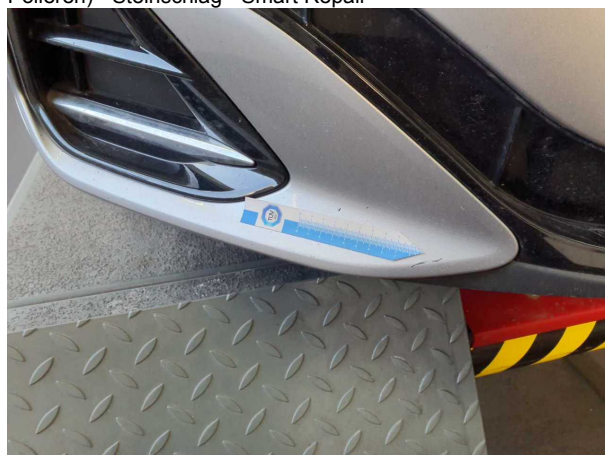
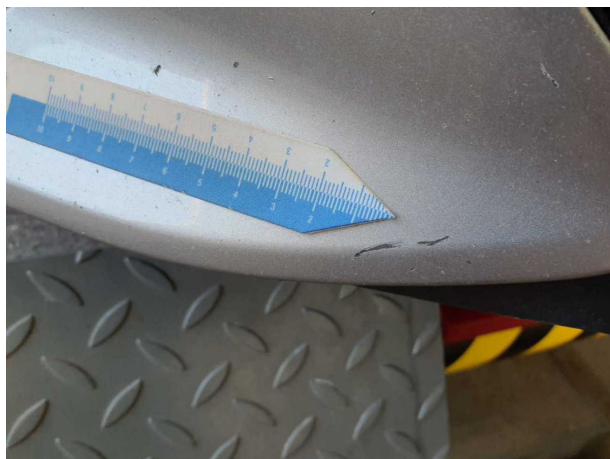
| Nr. | Bauteilgruppe | Beschreibung |
|---|---|---|
| 3 | Stoßfänger vorn | Stoßfänger vorn rechts - verkratzt /<br>verschürft - Smart Repair |

**Beschädigung 3:** Stossfänger vorn rechts - verkratzt / verschürft - Smart Repair

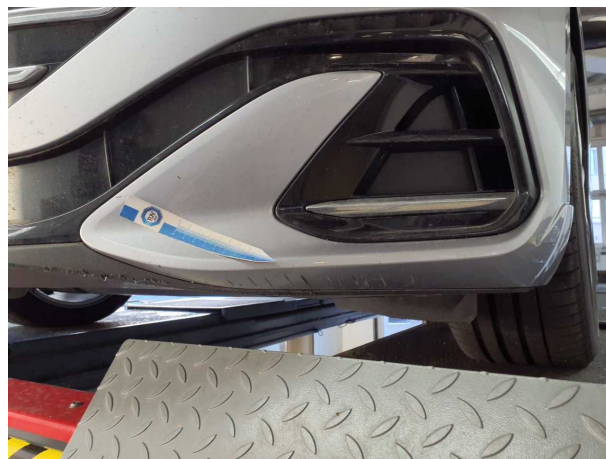
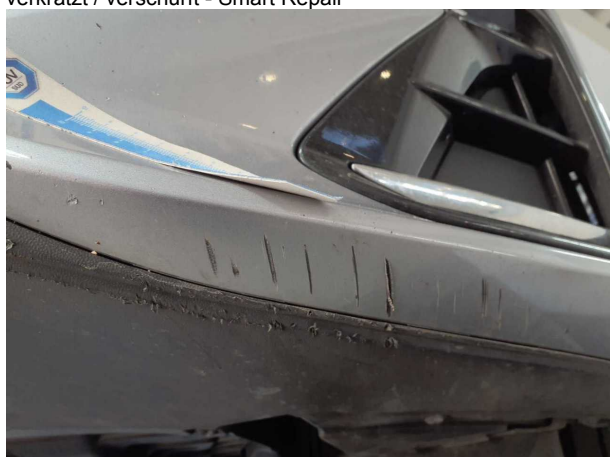
| Nr. | Bauteilgruppe | Beschreibung |
|---|---|---|
| 4 | Stossfänger vorn | Stossfänger vorn links - verkratzt / verschürft<br>- Smart Repair |

**Beschädigung 4:** Stossfänger vorn: Stossfänger vorn links - verkratzt / verschürft - Smart Repair

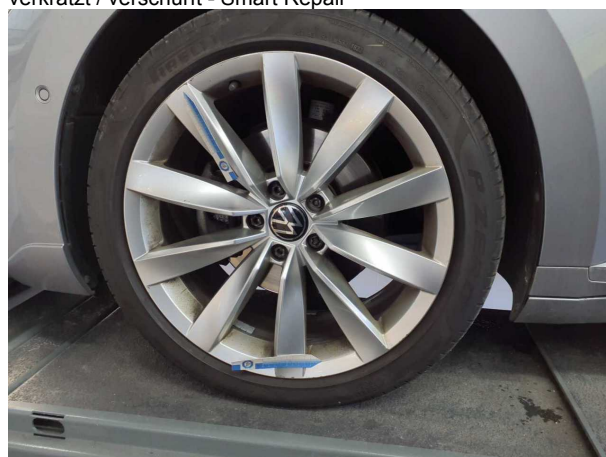
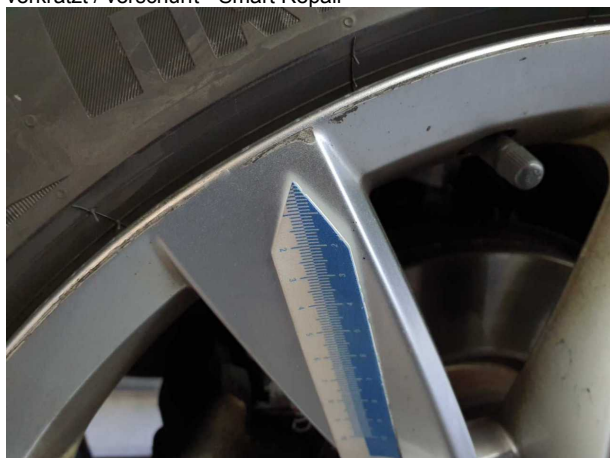
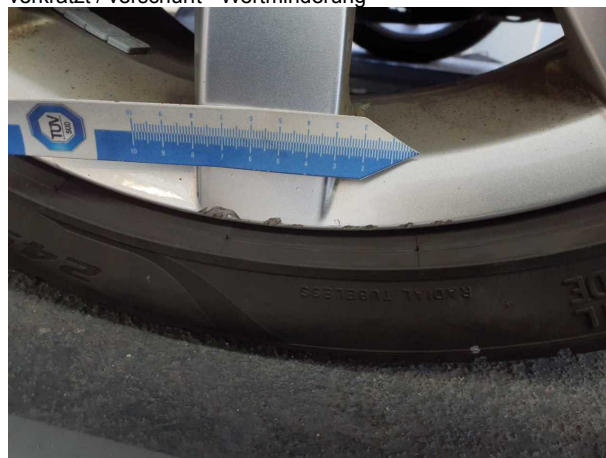
| Nr. | Bauteilgruppe | Beschreibung |
|---|---|---|
| 5 | Rad/Reifen | Leichtmetallfelge vorn links - verkratzt /<br>verschürft - Wertminderung |

**Beschädigung 5:** Rad/Reifen: Leichtmetallfelge vorn links - verkratzt / verschürft - Wertminderung

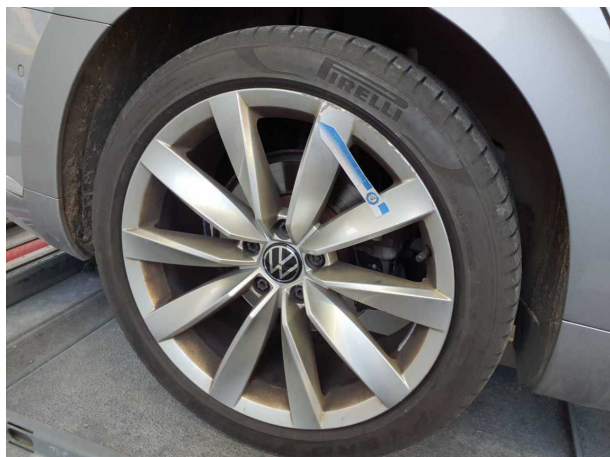
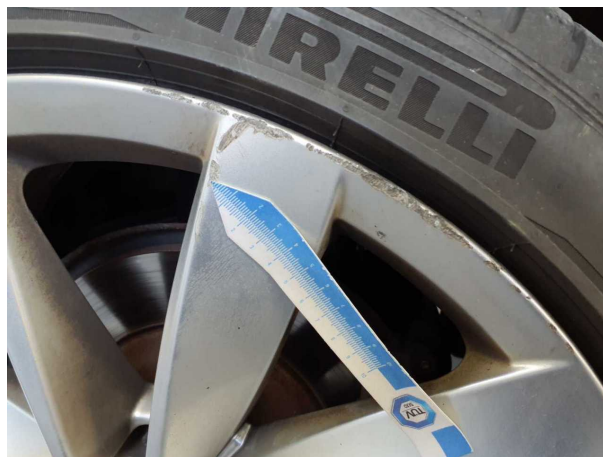
| Nr. | Bauteilgruppe | Beschreibung |
|---|---|---|
| 6 | Rad/Reifen | Leichtmetallfelge hinten rechts - verkratzt /<br>verschürft - Wertminderung |

**Beschädigung 6:** Rad/Reifen: Leichtmetallfelge hinten rechts - verkratzt / verschürft - Wertminderung

**Beschädigung 6:** Rad/Reifen: Leichtmetallfelge hinten rech... verkratzt / verschürft - Wertminderung

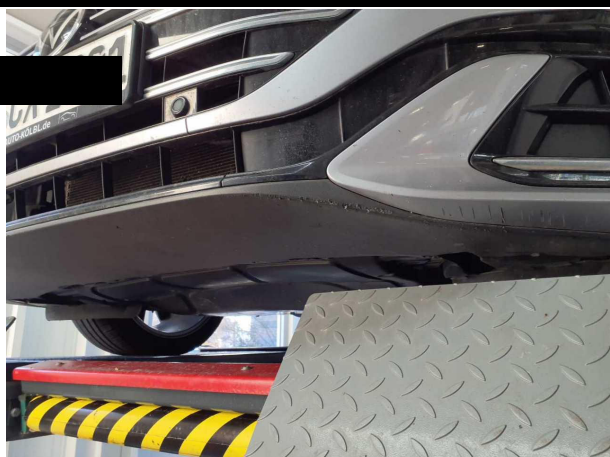
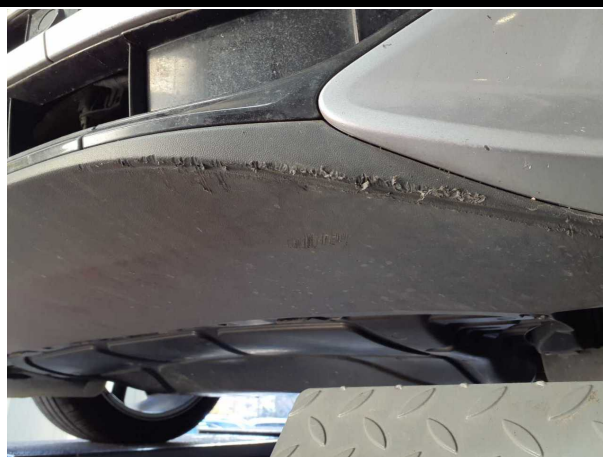
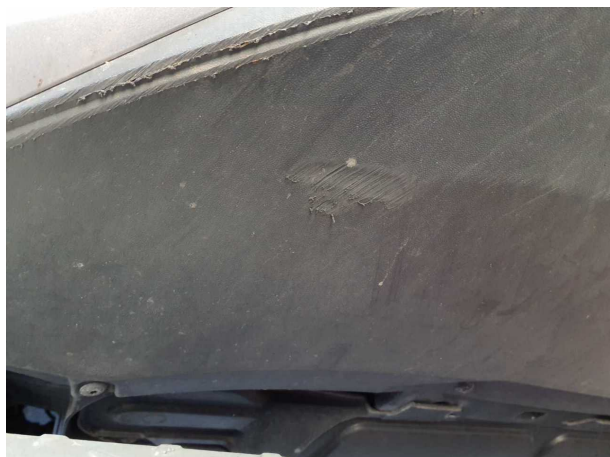
| Nr. | Bauteilgruppe | Beschreibung |
|---|---|---|
| 8 | Stossfänger vorn | Spoiler - verkratzt / verschürft - erneuern |

**Beschädigung 8:** Stossfänger vorn: Spoiler - verkratzt / verschürft - erneuern

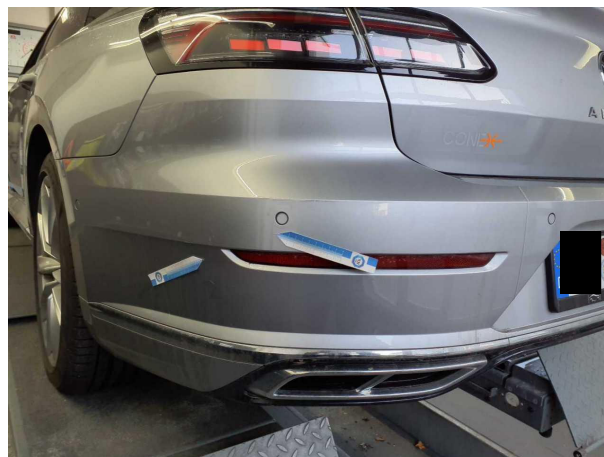
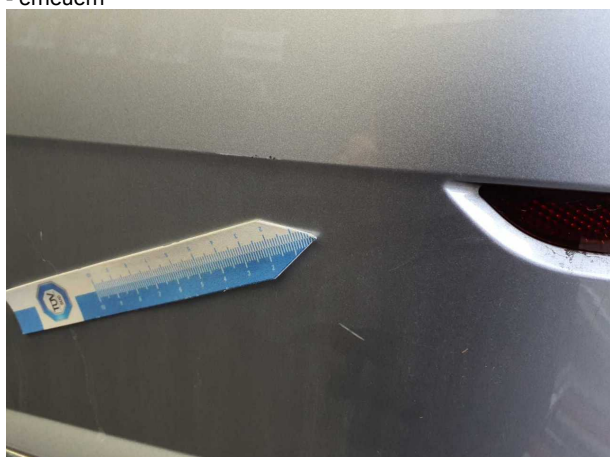
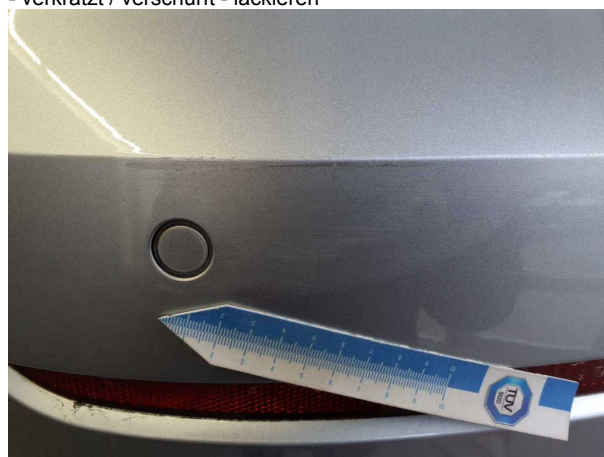
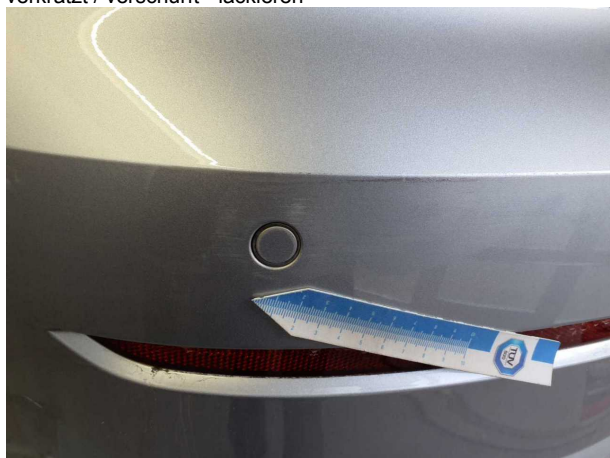
| Nr. | Bauteilgruppe | Beschreibung |
|---|---|---|
| 9 | Stossfänger hinten | Stossfänger hinten links - verkratzt /<br>verschürft - lackieren |

**Beschädigung 9:** Stossfänger hinten: Stossfänger hinten links - verkratzt / verschürft - lackieren

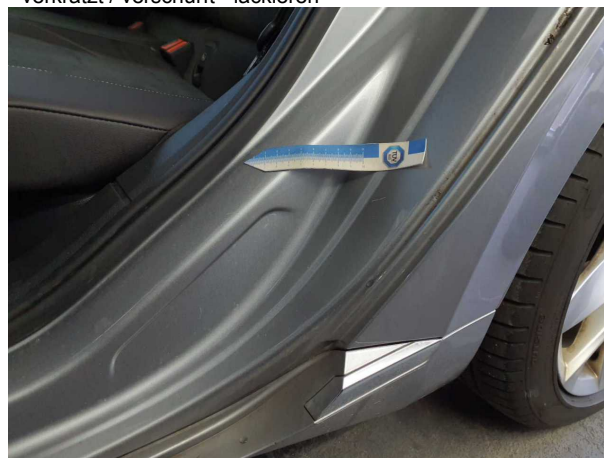
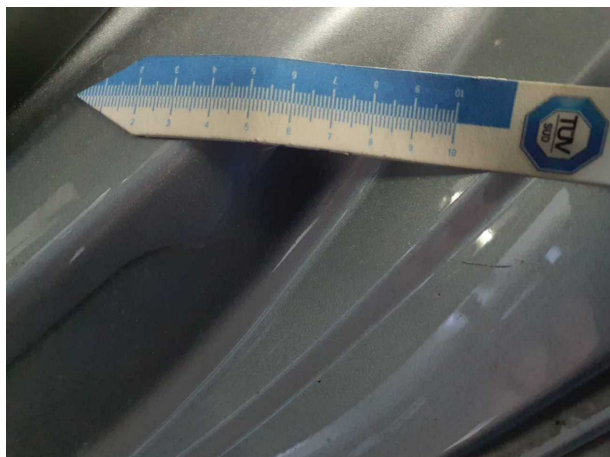
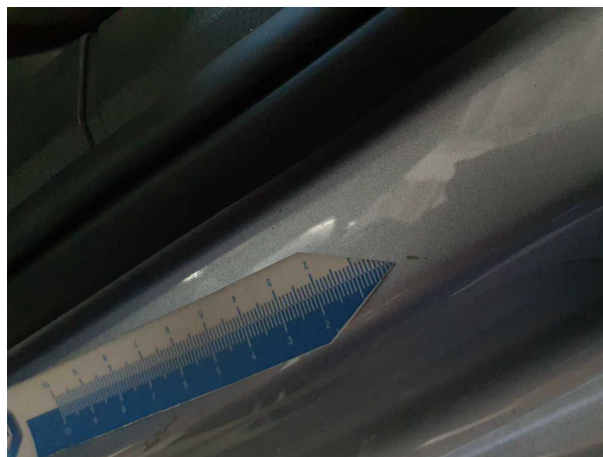
| Nr. | Bauteilgruppe | Beschreibung |
|---|---|---|
| 10 | Karosserie | C-Säule links - verkratzt / verschürft -<br>lackieren |

**Beschädigung 10:** Karosserie: C-Säule links - verkratzt / verschürft - lackieren

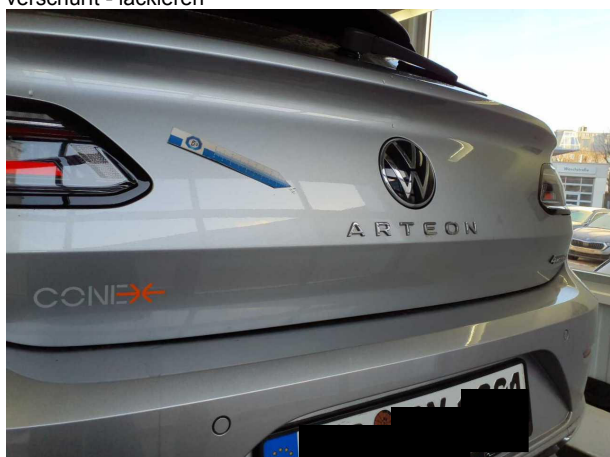
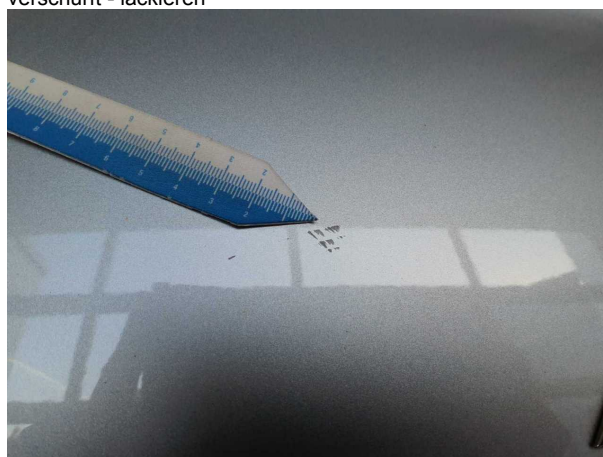
| Nr. | Bauteilgruppe | Beschreibung |
|---|---|---|
| 11 | Heckklappe/-tür | Heckklappe - verkratzt / verschürft -<br>lackieren |

**Beschädigung 11:** Heckklappe/-tür: Heckklappe - verkratzt / verschürft - lackieren

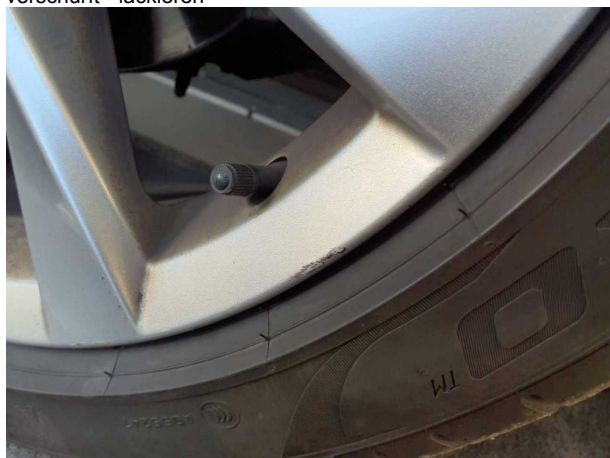
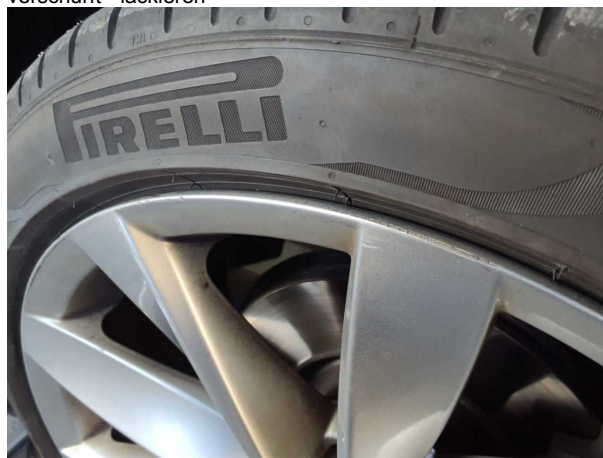
| Nr. | Bauteilgruppe | Beschreibung |
|---|---|---|
| 1 | Rad/Reifen | Leichtmetallfelge vorn rechts - Kratzer - kein<br>Abzug |

**Gebrauchsspur 1:** Rad/Reifen: Leichtmetallfelge vorn rechts - Kratzer - kein Abzug

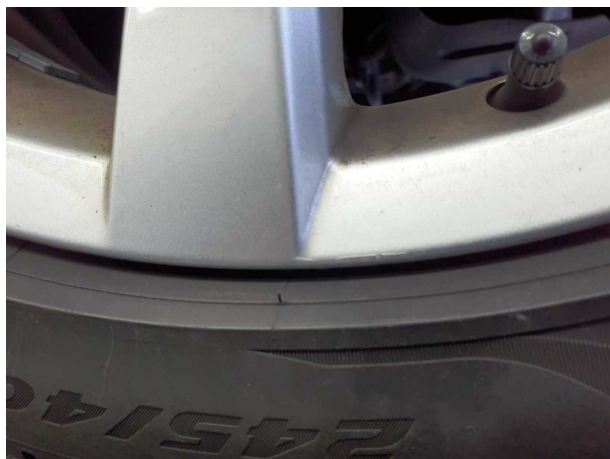
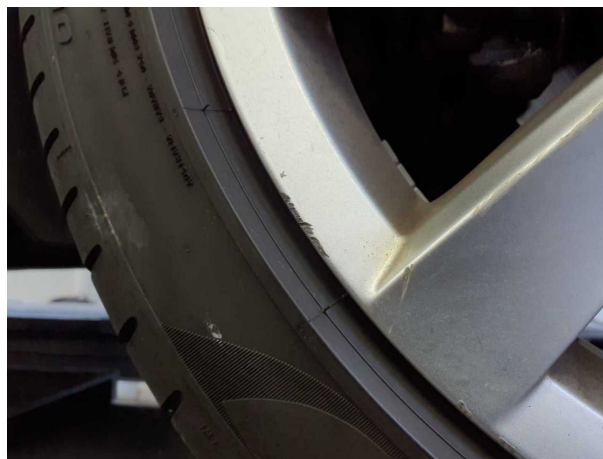
| Nr. | Bauteilgruppe | Beschreibung |
|---|---|---|
| 2 | Rad/Reifen | Leichtmetallfelge hinten links - Kratzer - kein<br>Abzug |

**Gebrauchsspur 2:** Rad/Reifen: Leichtmetallfelge hinten links - Kratzer - kein Abzug

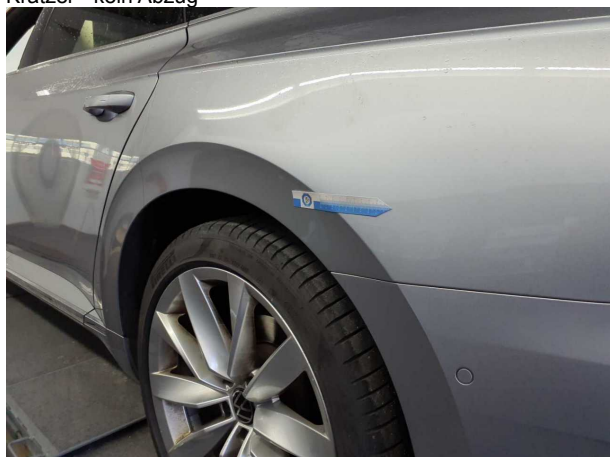
| Nr. | Bauteilgruppe | Beschreibung |
|---|---|---|
| 3 | Seitenwand links | Seitenwand - Kratzer - kein Abzug |

**Gebrauchsspur 3:** Seitenwand links: Seitenwand - Kratzer - kein Abzug

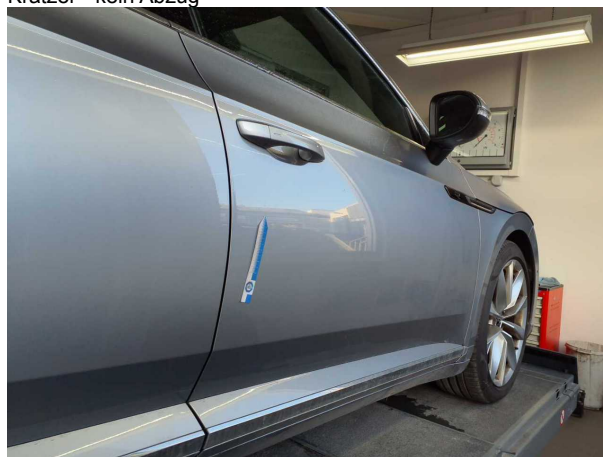
| Nr. | Bauteilgruppe | Beschreibung |
|---|---|---|
| 4 | Tür vorn rechts | Tür - Delle(n) - kein Abzug |

**Gebrauchsspur 4:** Tür vorn rechts: Tür - Delle(n) - kein Abzug

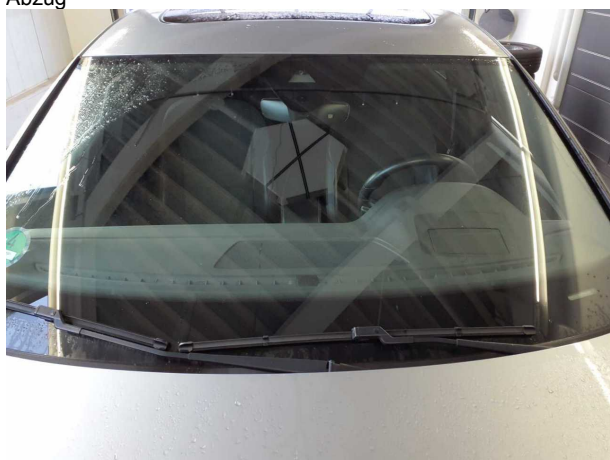
| Nr. | Bauteilgruppe | Beschreibung |
|---|---|---|
| 5 | Verglasung | Frontscheibe (Ohne Rissbildung) -<br>Steinschlag - kein Abzug |

**Gebrauchsspur 5:** Verglasung: Frontscheibe (Ohne Rissbildung) - Steinschlag - kein Abzug

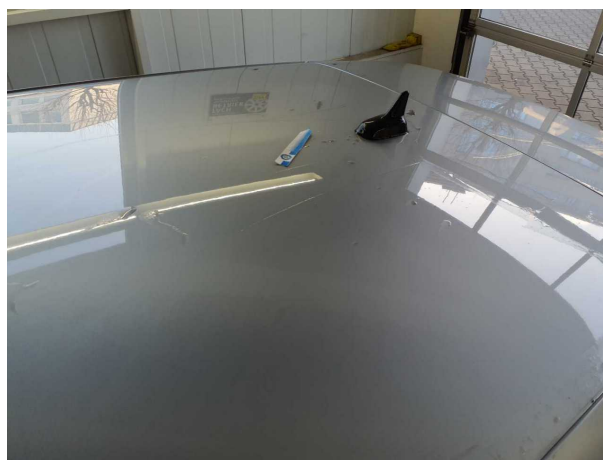
| Nr. | Bauteilgruppe | Beschreibung |
|---|---|---|
| 6 | Fahrzeugdach | Dach - Delle(n) - kein Abzug |

**Gebrauchsspur 6:** Fahrzeugdach: Dach - Delle(n) - kein Abzug
