## Volkswagen Golf Plus Comfortline

EZ 10/2009 | Van | Benzin | Automatikgetriebe | 86.528km  
Besteuerung: Differenzbesteuert (§25a UStG)  
Fahrzeugstandort: 63\*\*\*  
Fahrzeug aufgenommen am: 31.07.2026

# Hinweise zum Zustandsbericht

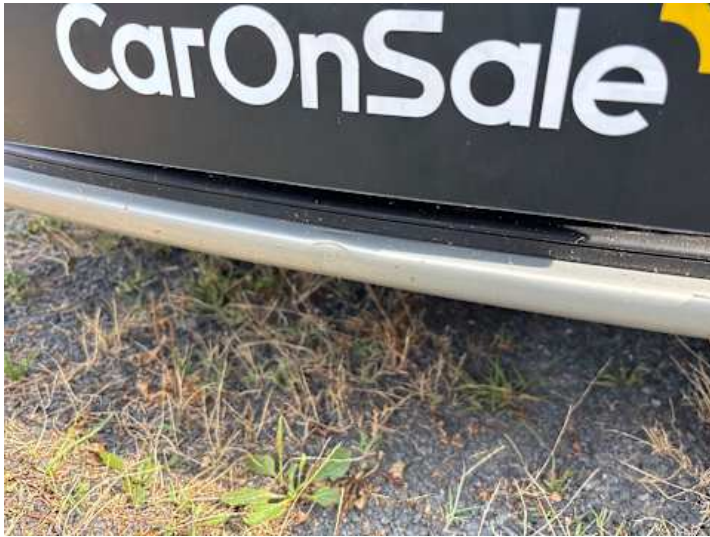
Stoßstange vorne (Verformung, Lackschaden)

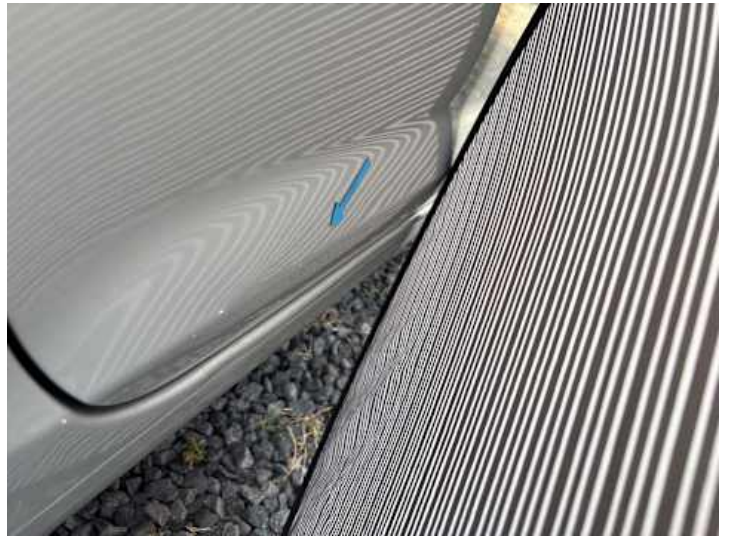
Türe hinten rechts (Unsachgemäß instand gesetzt, Lackschaden, Delle)

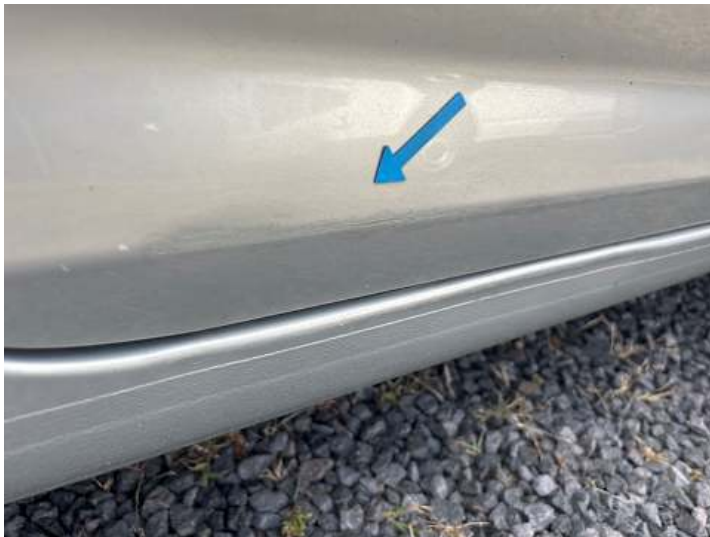
Türe hinten rechts (Unsachgemäß instand gesetzt, Lackschaden, Delle)

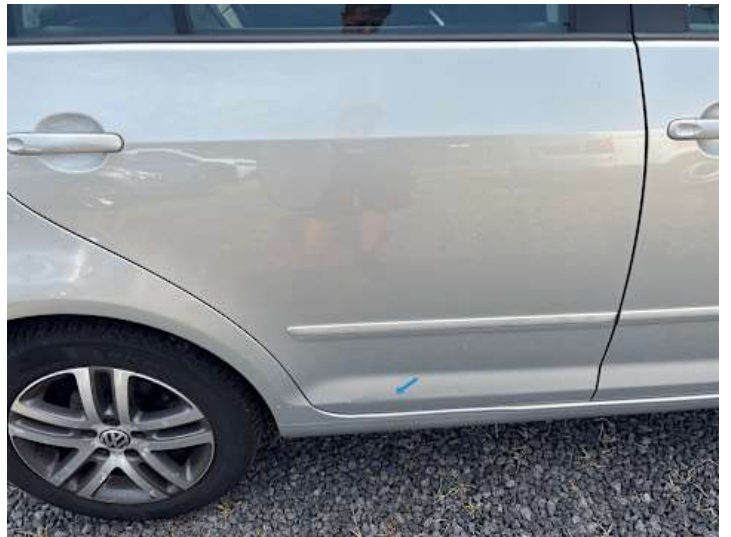
Türe hinten rechts (Unsachgemäß instand gesetzt, Lackschaden, Delle)

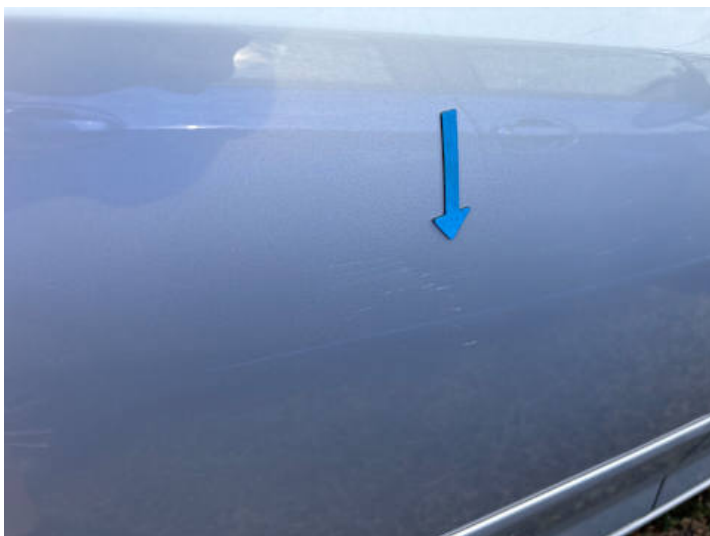
Türe hinten rechts (Kratzer)

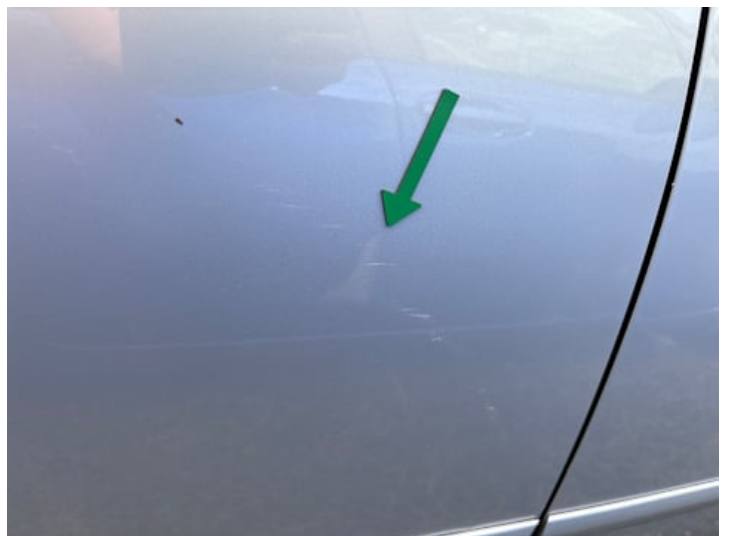
Türe hinten rechts (Kratzer)

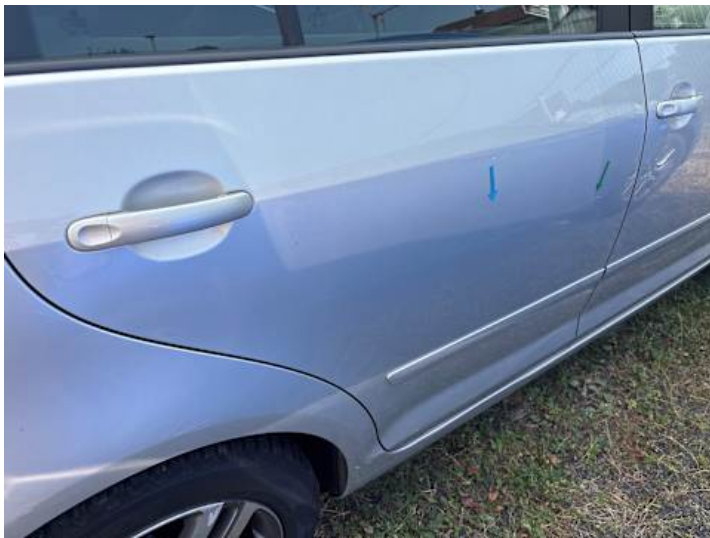
Türe hinten rechts (Kratzer)

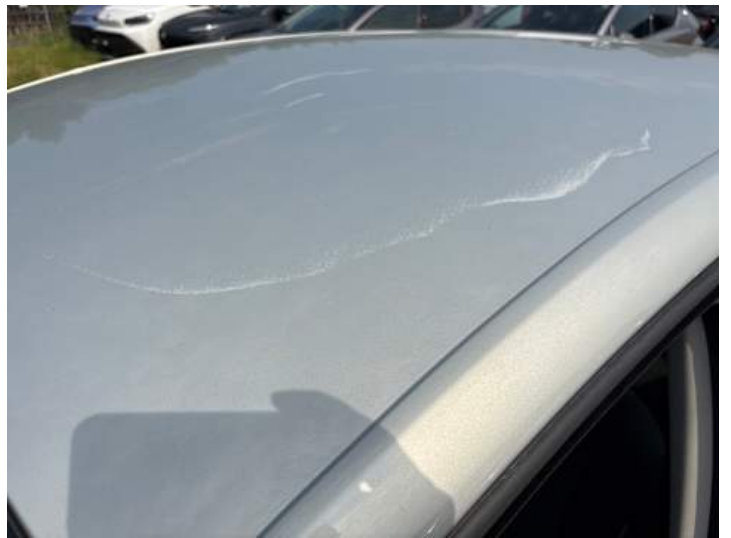
Dach (Lackschaden)

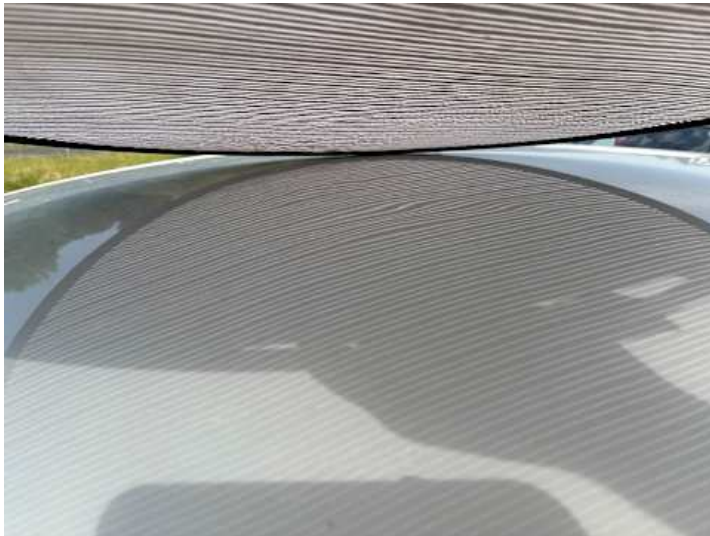
Dach (Delle)

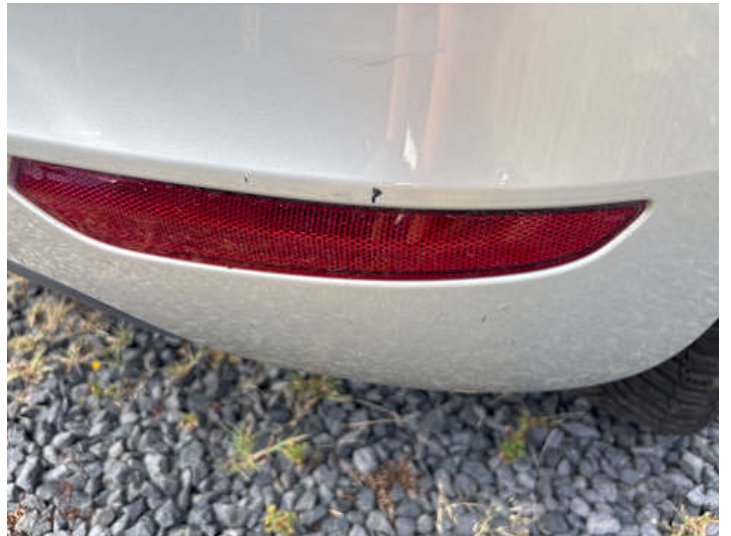
Stoßstange hinten (Lackschaden)

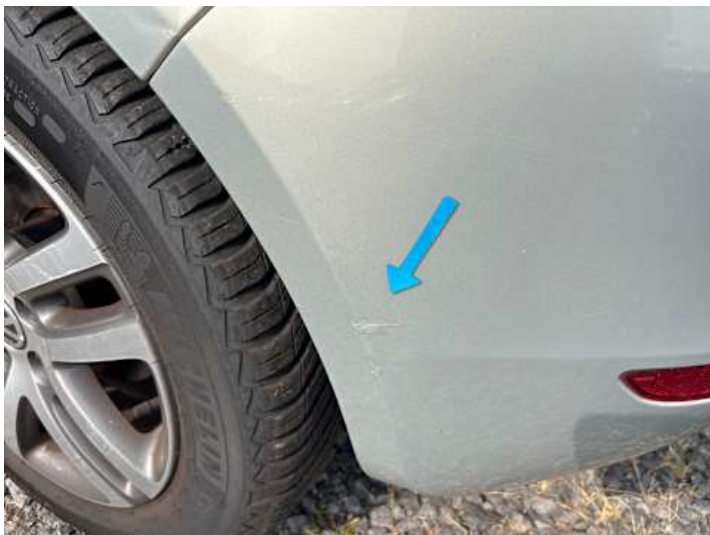
Stoßstange hinten (Lackschaden, Unsachgemäß instand gesetzt)

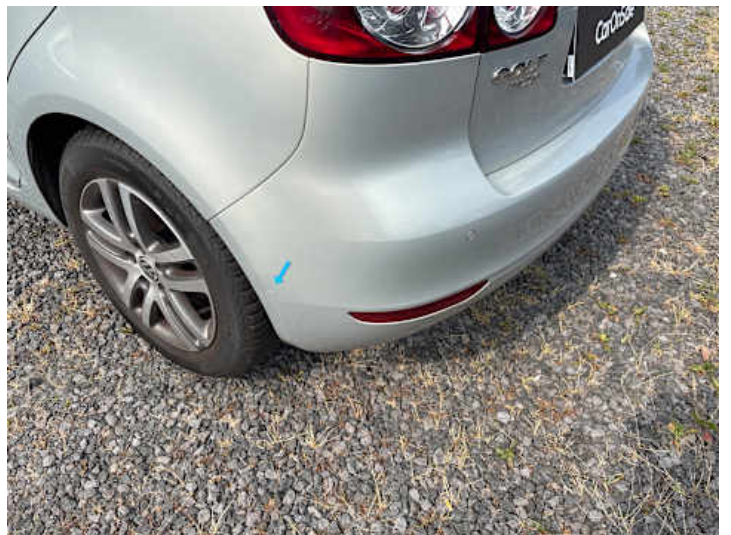
Stoßstange hinten (Lackschaden, Unsachgemäß instand gesetzt)

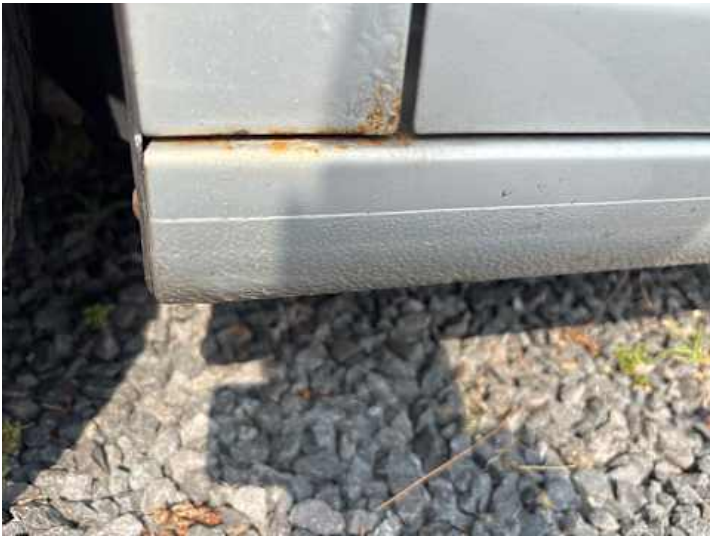
Schweller links (Rost)

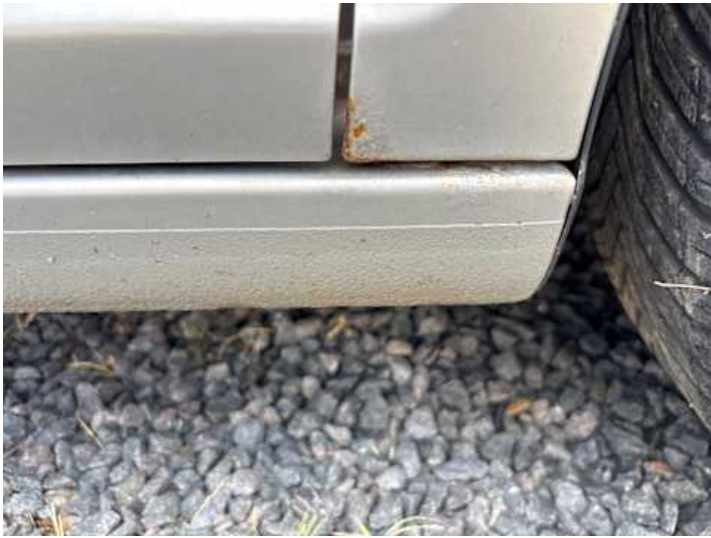
Schweller rechts (Rost)

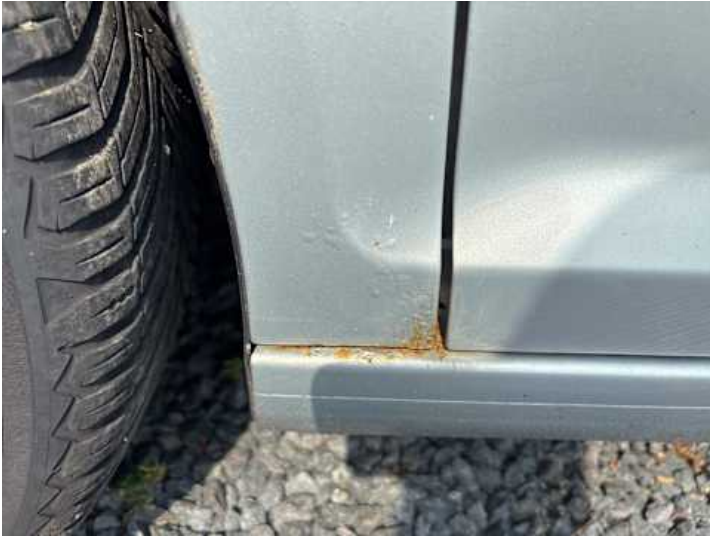
Kotflügel vorne links (Rost)

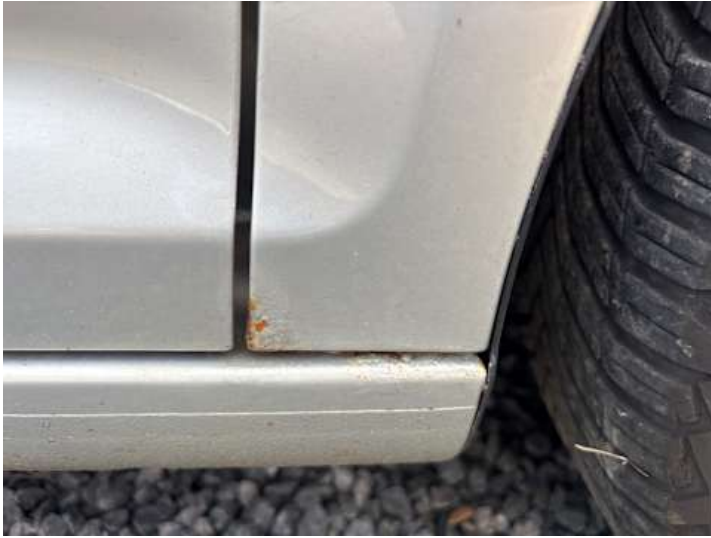
Kotflügel vorne rechts (Rost)

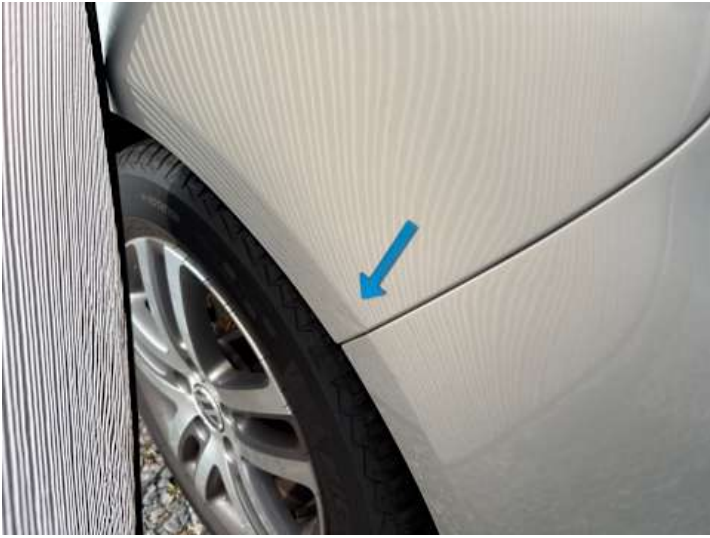
Seitenteil hinten links (Delle, Kratzer)

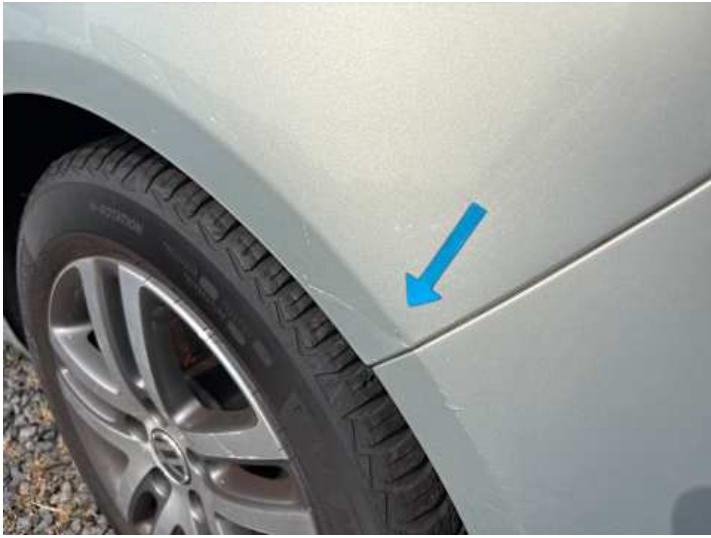
Seitenteil hinten links (Delle, Kratzer)

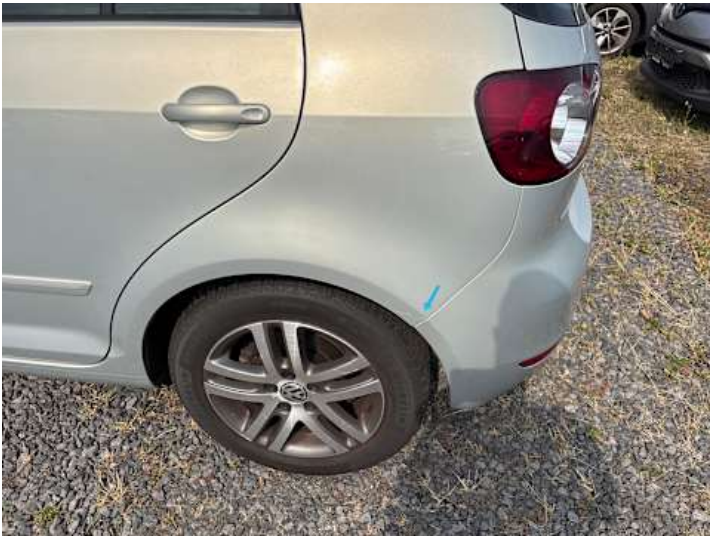
Seitenteil hinten links (Delle, Kratzer)

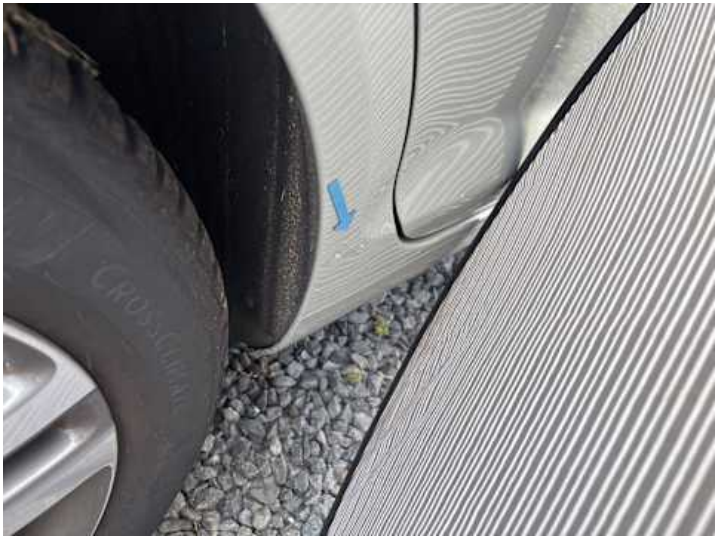
Seitenteil hinten rechts (Delle, Lackschaden)

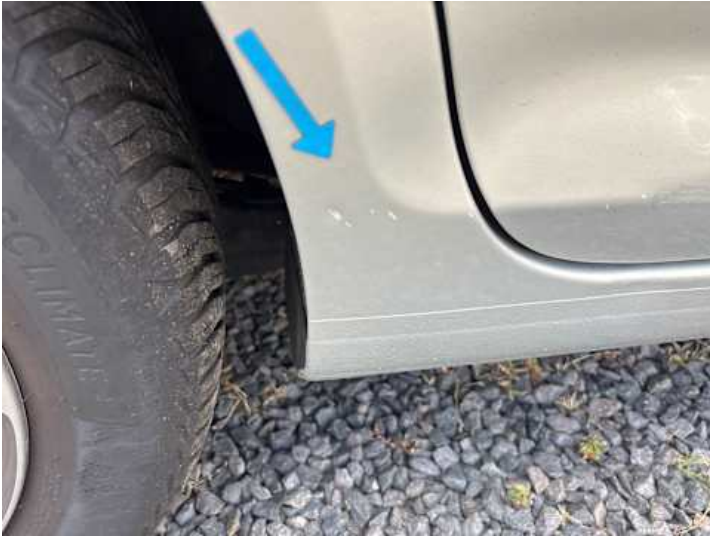
Seitenteil hinten rechts (Delle, Lackschaden)

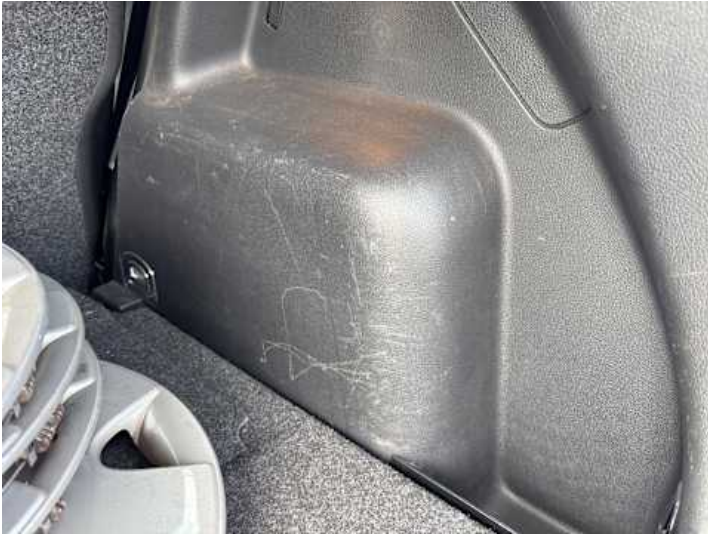
Innenraum (Kratzer)

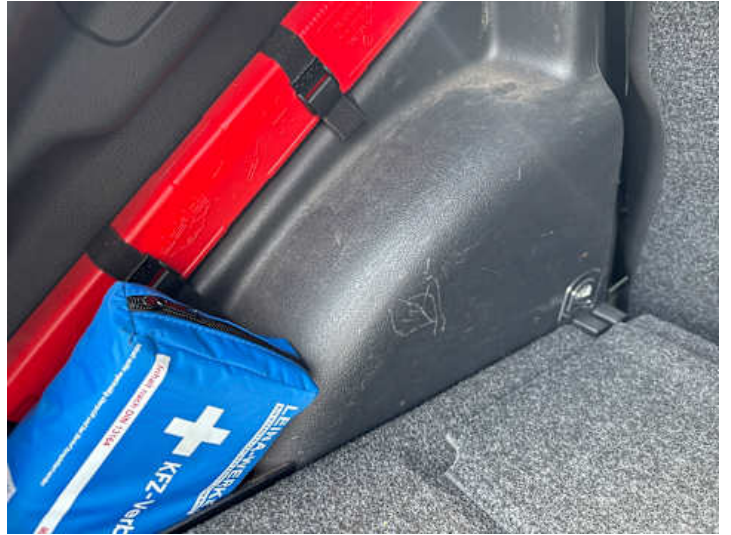
Innenraum (Kratzer)
