## Skoda Octavia Soleil

EZ 03/2020 | Kombi | Benzin | Automatikgetriebe | 157.634km

Fahrzeug aufgenommen am: 17.07.2026

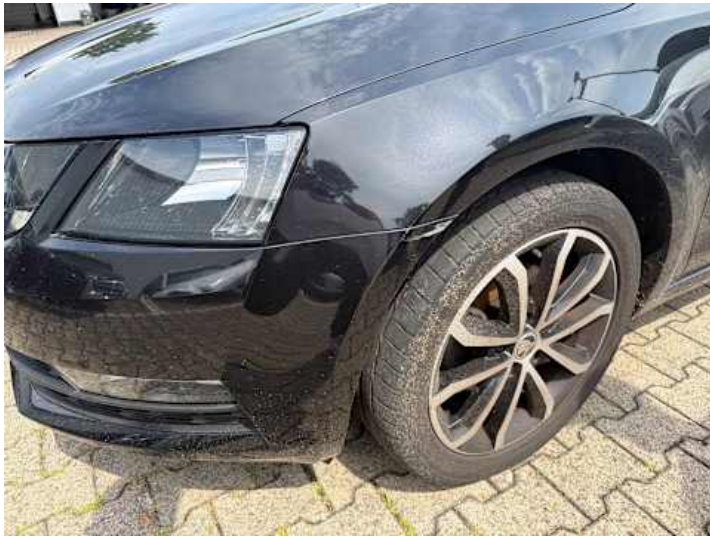
Stoßstange vorne (Kratzer)

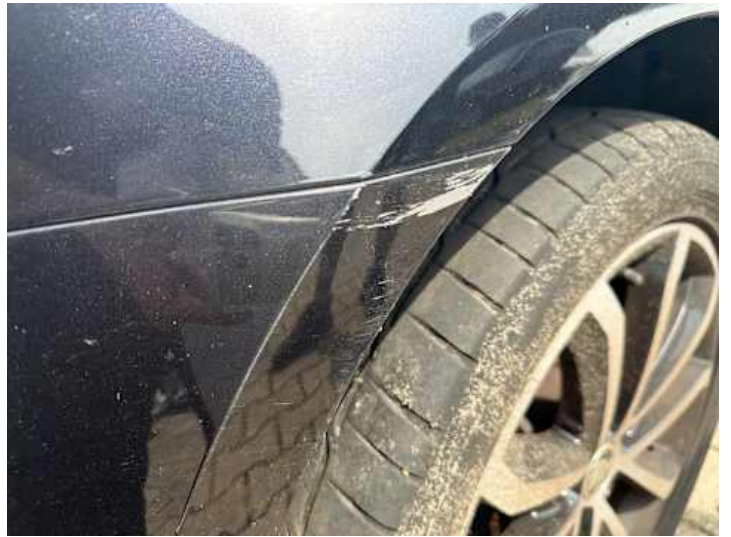
Stoßstange vorne (Kratzer)

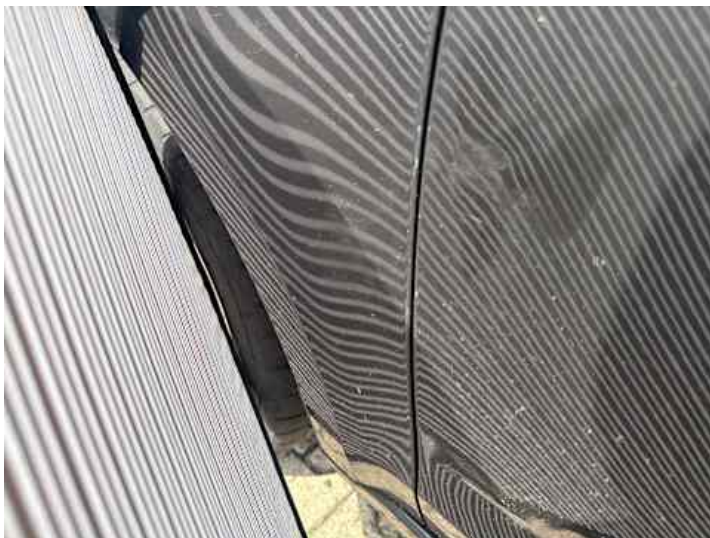
Fahrtür (Verformung, Delle, Kratzer)

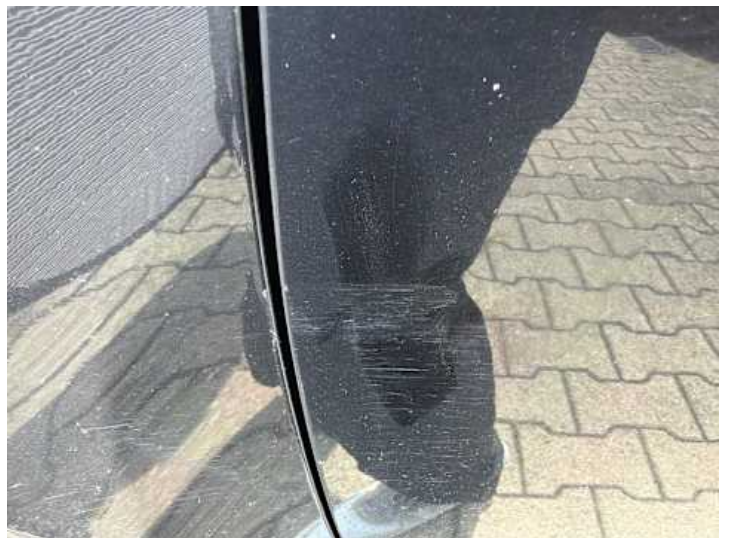
Fahrtür (Verformung, Delle, Kratzer)

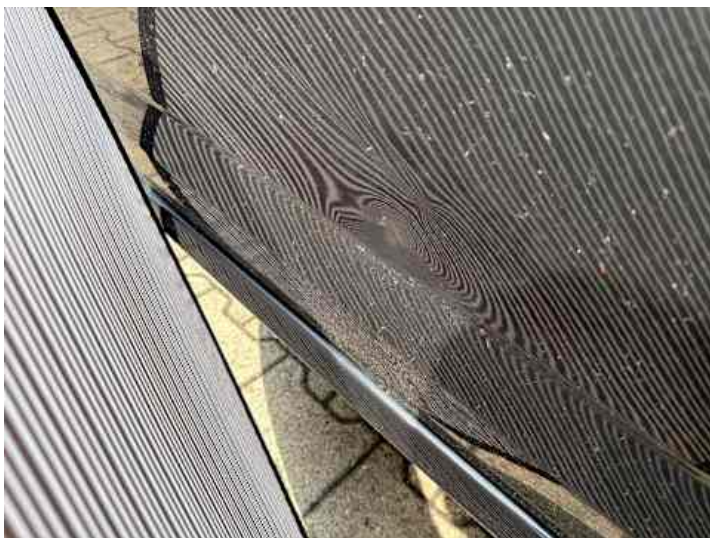
Fahrtür (Verformung, Delle, Kratzer)

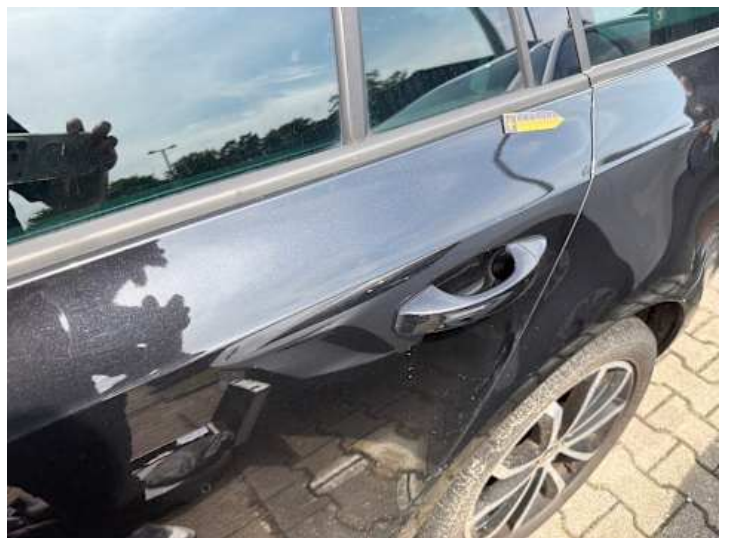
Türe hinten links (Kratzer)

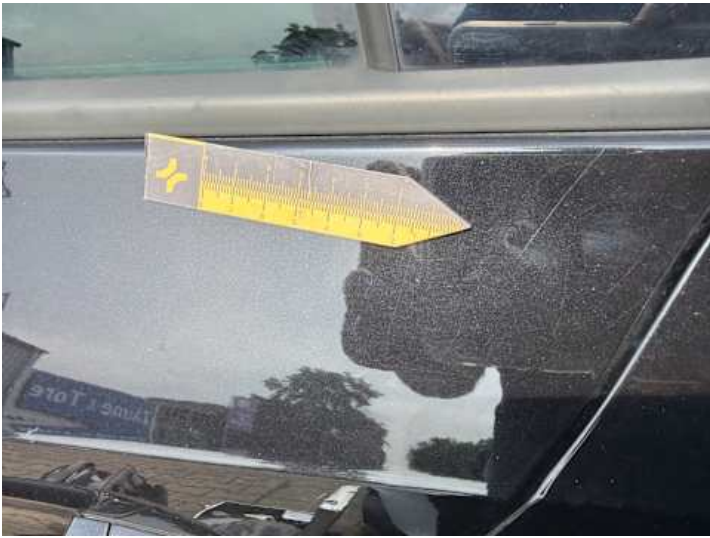
Türe hinten links (Kratzer)

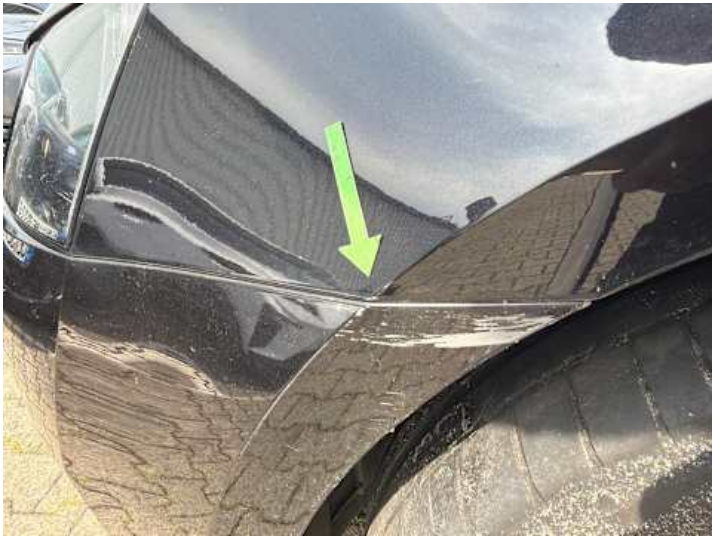
Kotflügel vorne links (Kratzer)

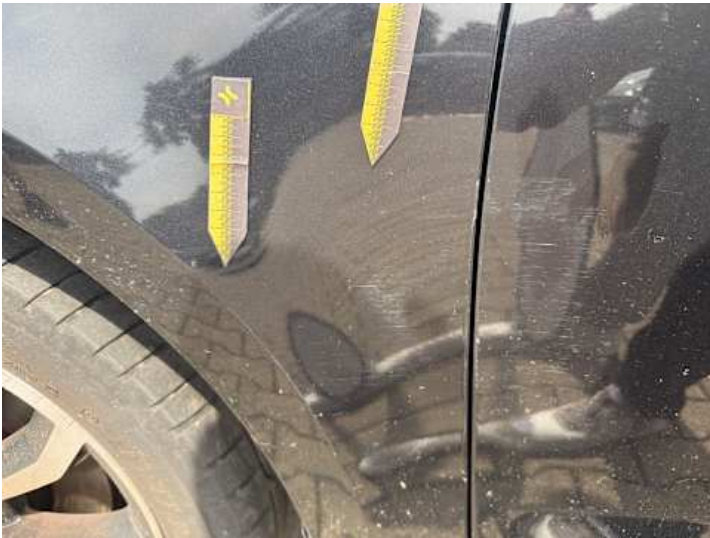
Kotflügel vorne links (Kratzer)

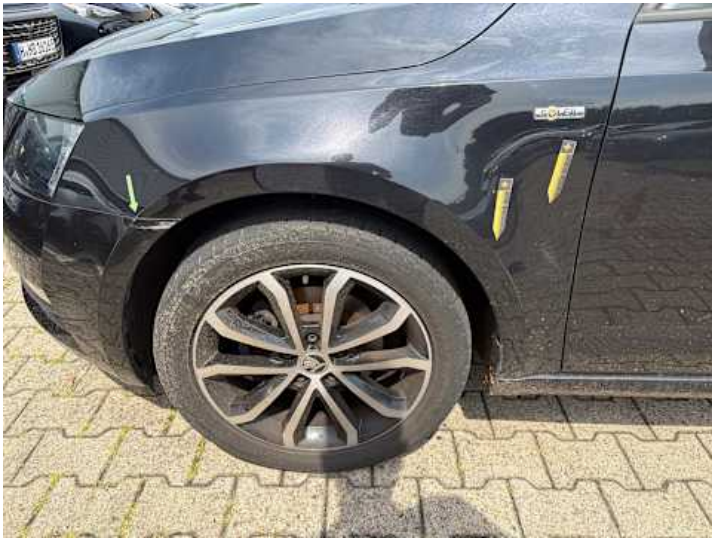
Kotflügel vorne links (Kratzer)

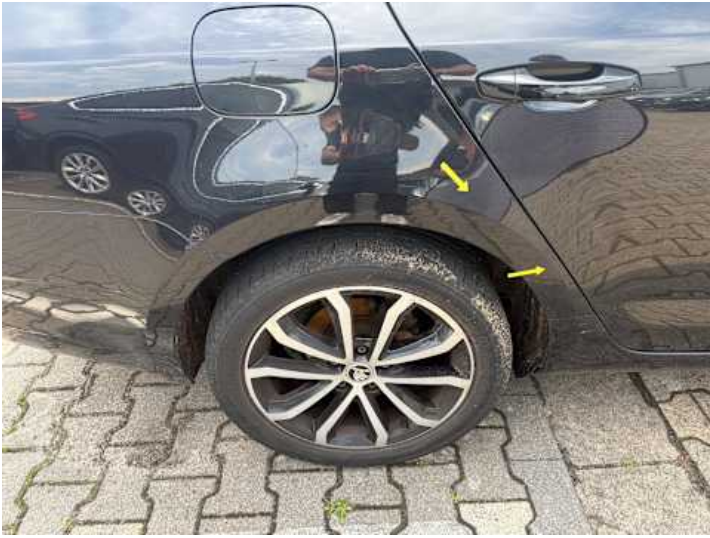
Seitenteil hinten rechts (Kratzer)

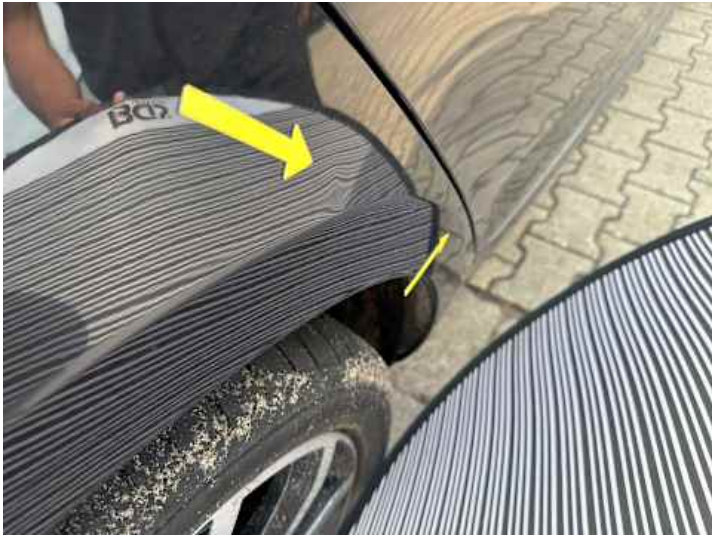
Seitenteil hinten rechts (Kratzer)

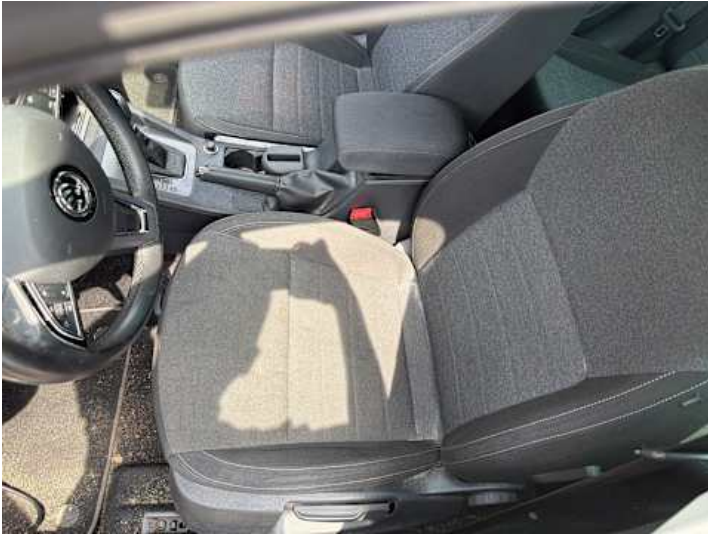
Innenraum (Verschleiß)
