## Volkswagen Passat Trendline

EZ 12/2011 | Kombi | Benzin | Schaltgetriebe | 207.670km  
Besteuerung: Differenzbesteuert (§25a UStG)  
Fahrzeugstandort: 92\*\*\*  
Fahrzeug aufgenommen am: 30.07.2026

# Hinweise zum Zustandsbericht

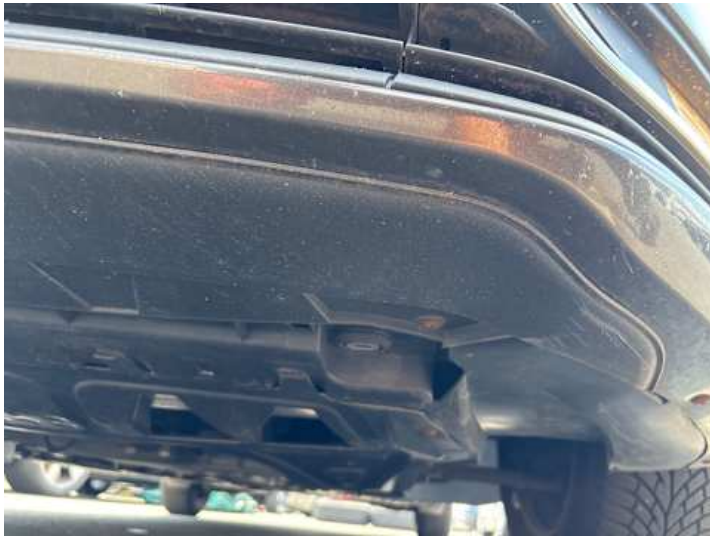
Stoßstange vorne (Kratzer, Lackschaden)

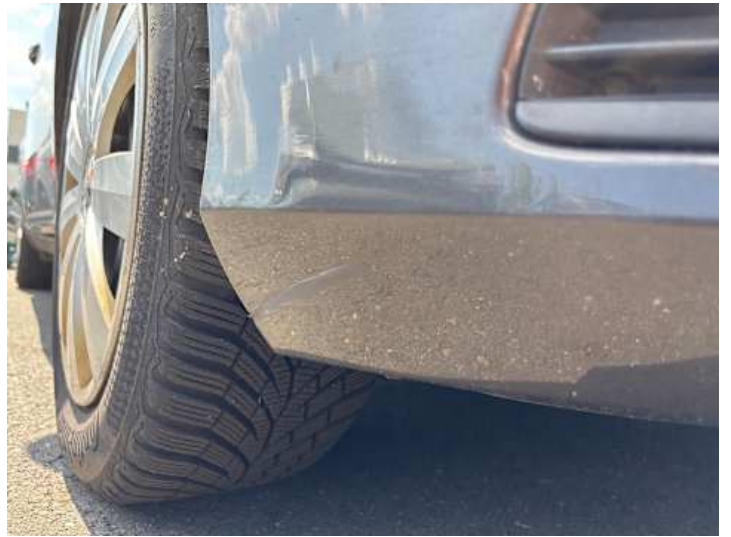
Stoßstange vorne (Kratzer, Lackschaden)

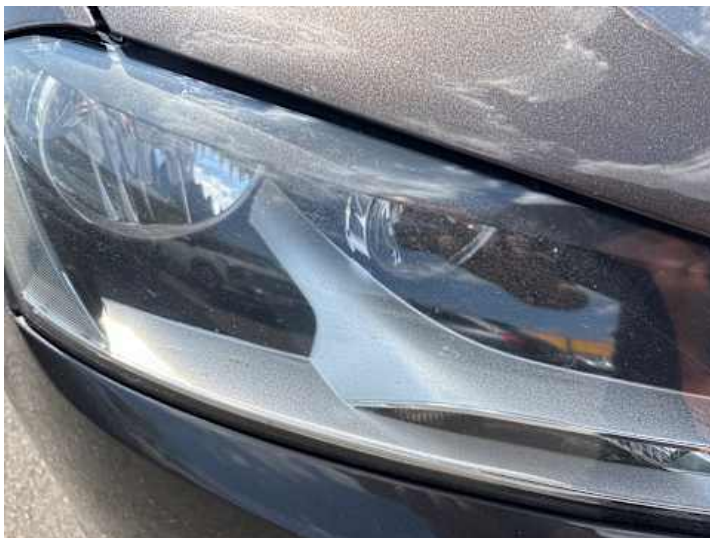
Scheinwerfer (rechts) (Blind)

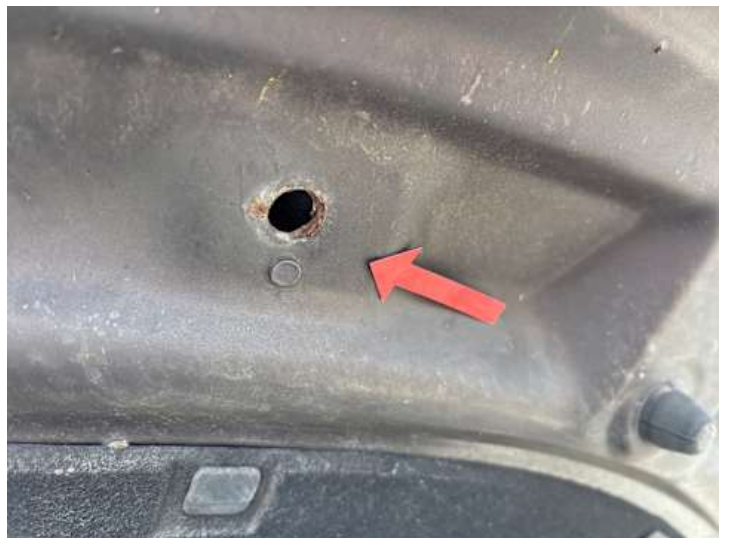
Motorhaube (Rost)

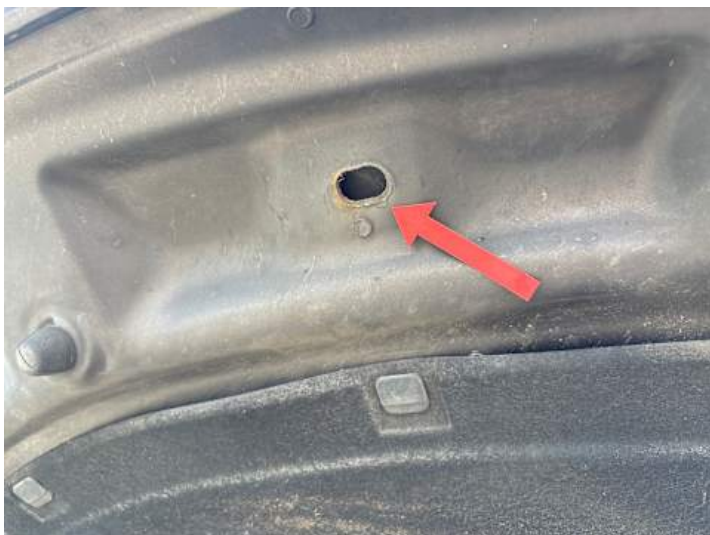
Motorhaube (Rost)

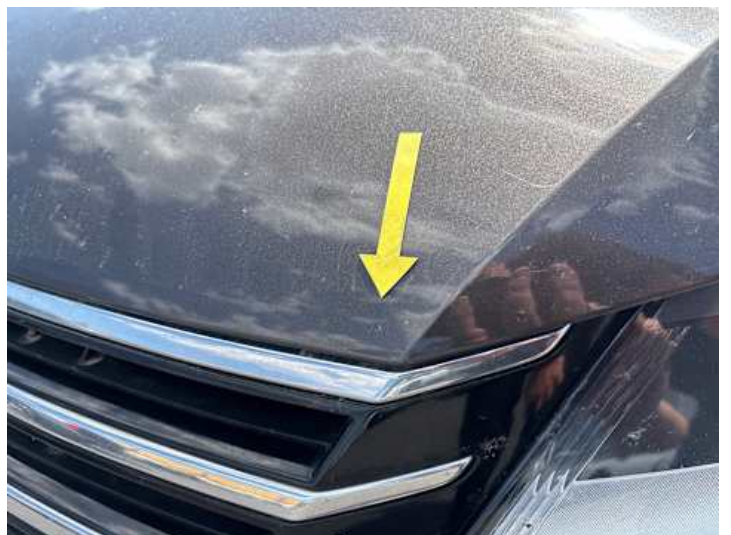
Motorhaube (Rost, Lackschaden)

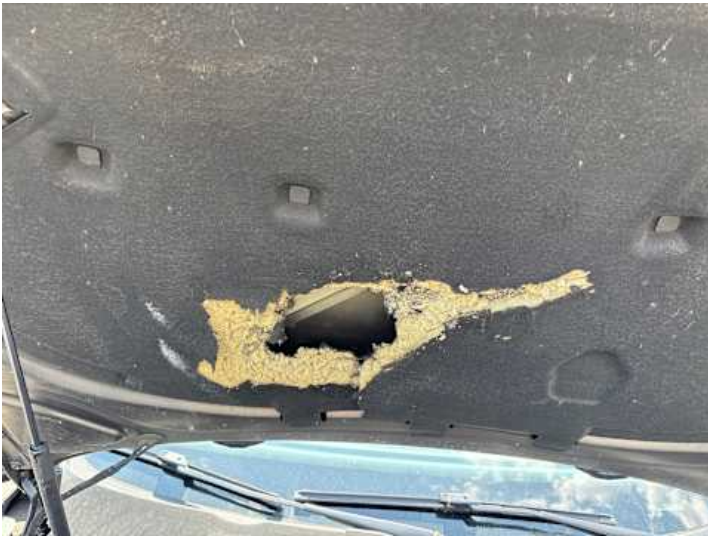
Motorhaube (Anderer Schaden): Dämmmatte beschädigt

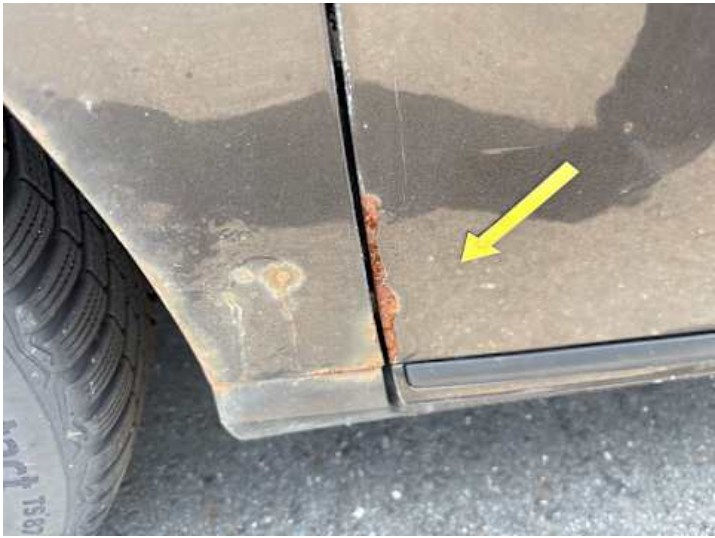
Fahrtür (Rost)

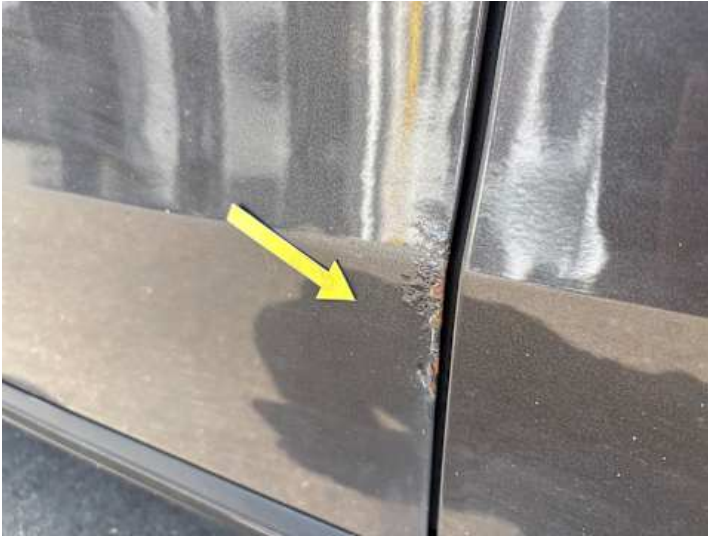
Fahrtür (Rost)

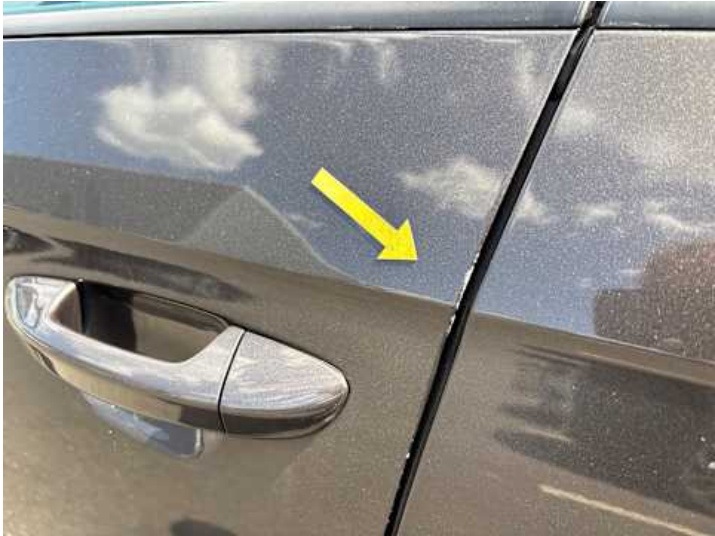
Fahrtür (Lackschaden)

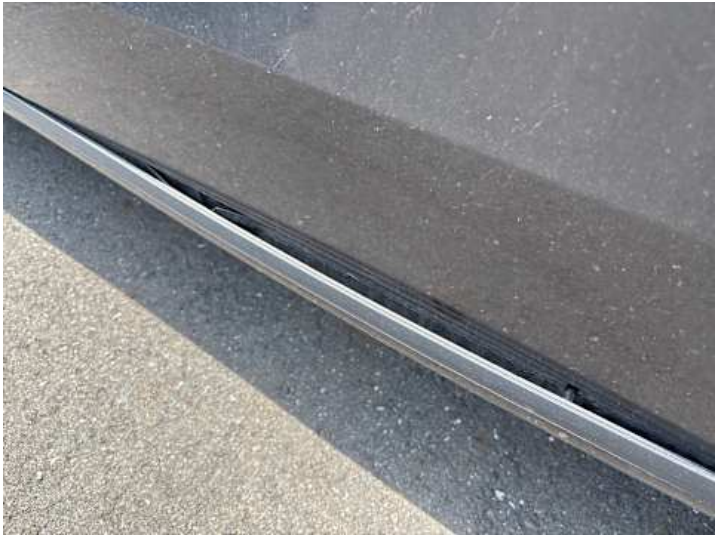
Beifahrtür (Riss/Bruch)

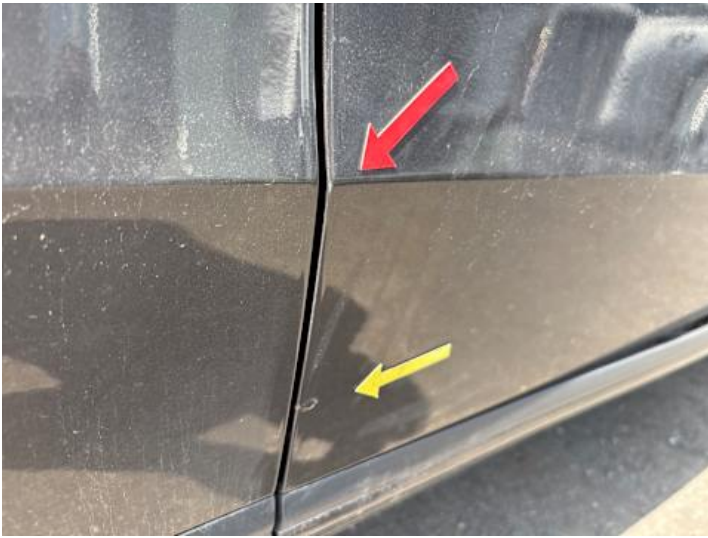
Beifahrertür (Lackschaden, Rost)

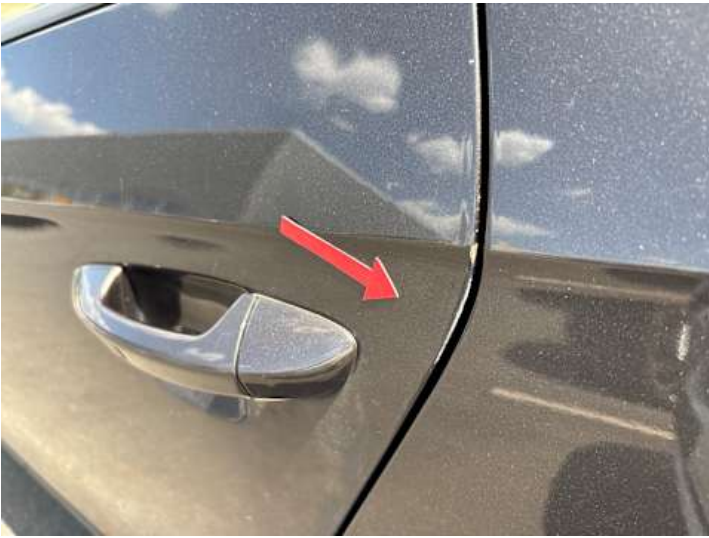
Türe hinten links (Rost, Lackschaden)

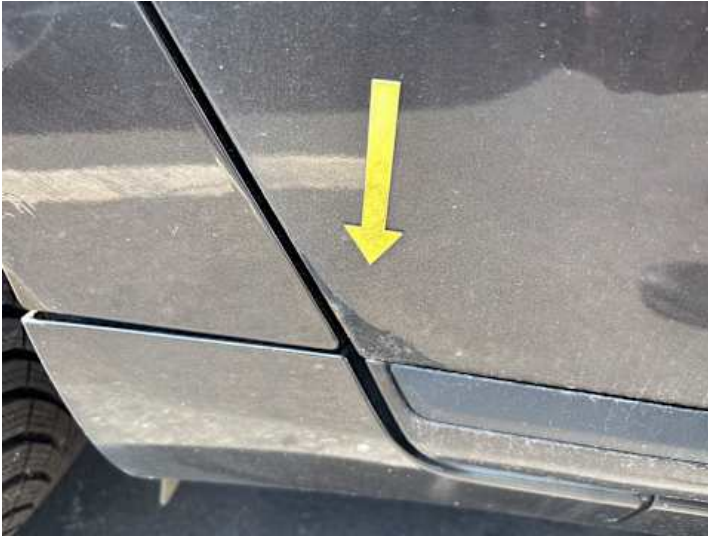
Türe hinten rechts (Rost)

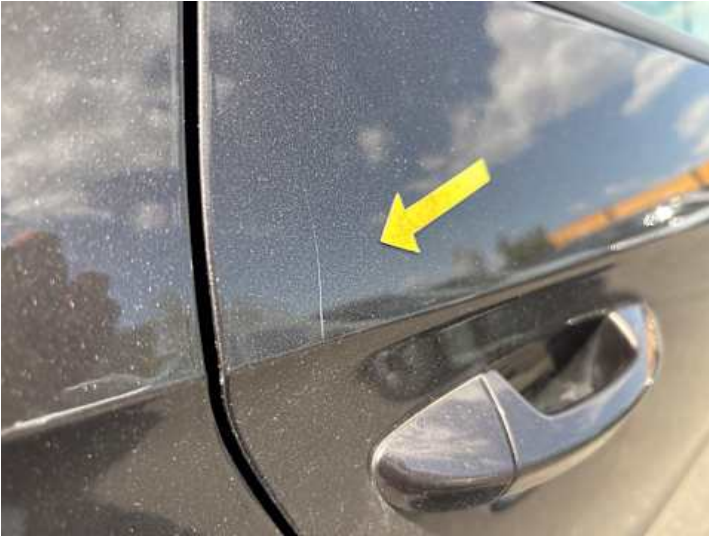
Türe hinten rechts (Kratzer)

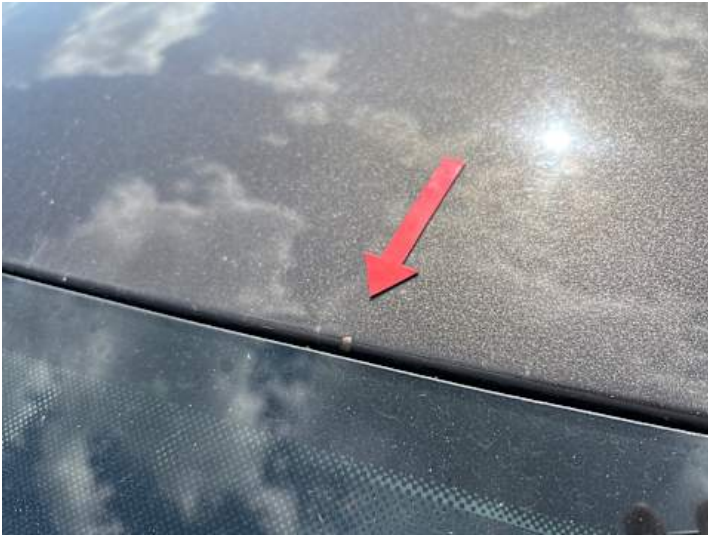
Dach (Rost, Lackschaden)

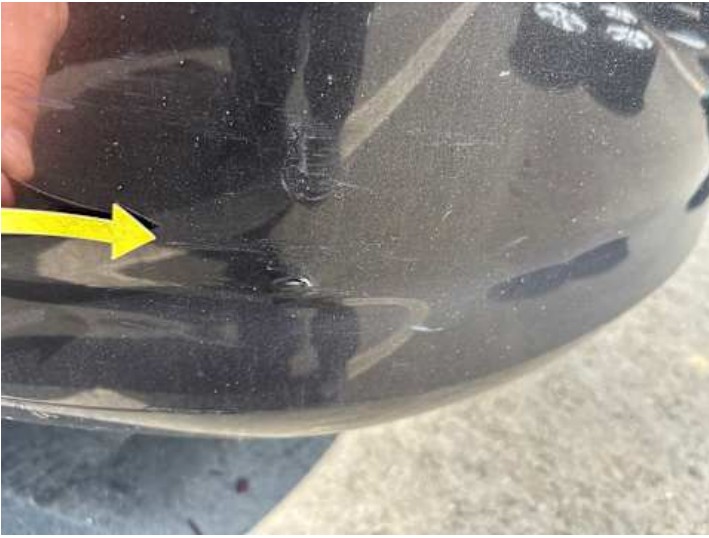
Stoßstange hinten (Lackschaden, Kratzer, Verformung)

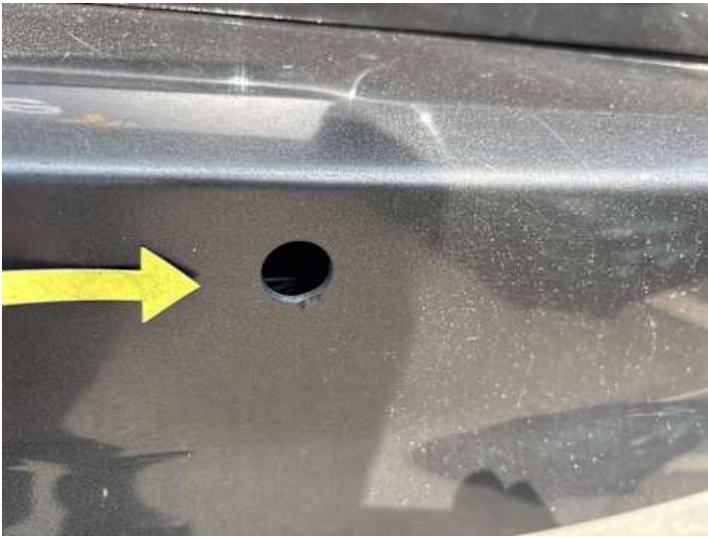
Stoßstange hinten (Anderer Schaden): Sensor Einparkhilfe eingedrückt

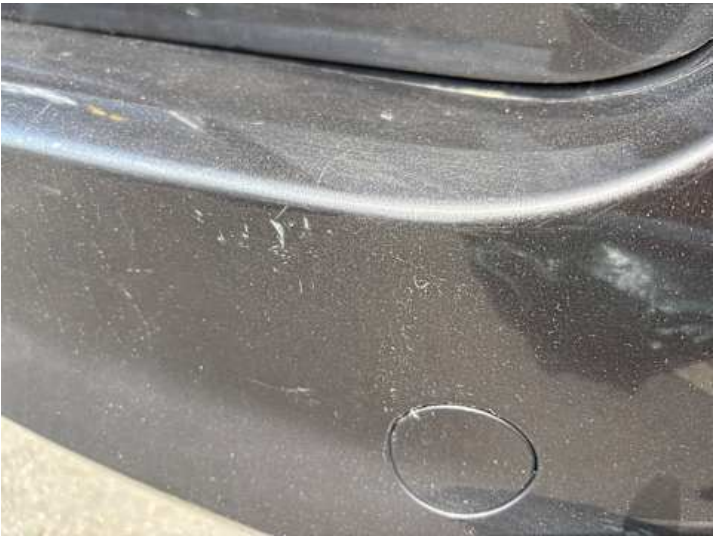
Stoßstange hinten (Kratzer, Lackschaden)

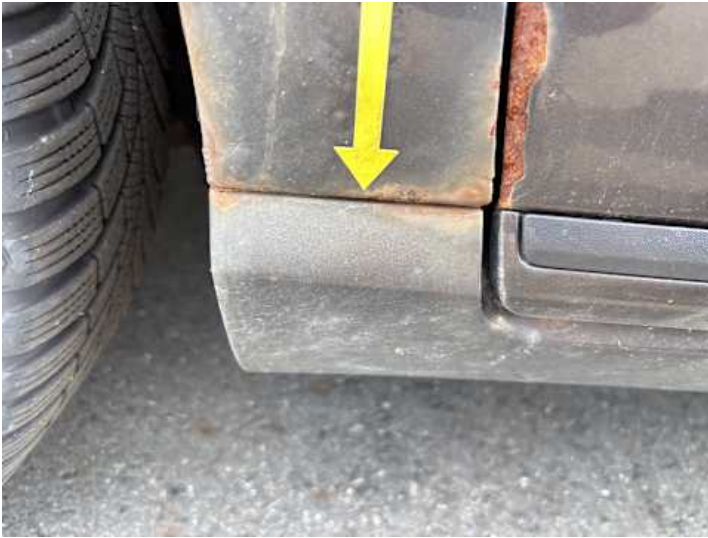
Schweller links (Rost)

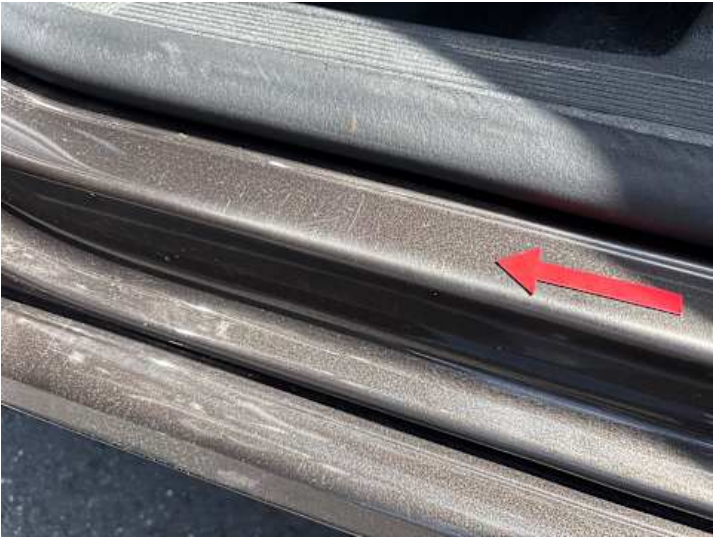
Schweller links (Rost)

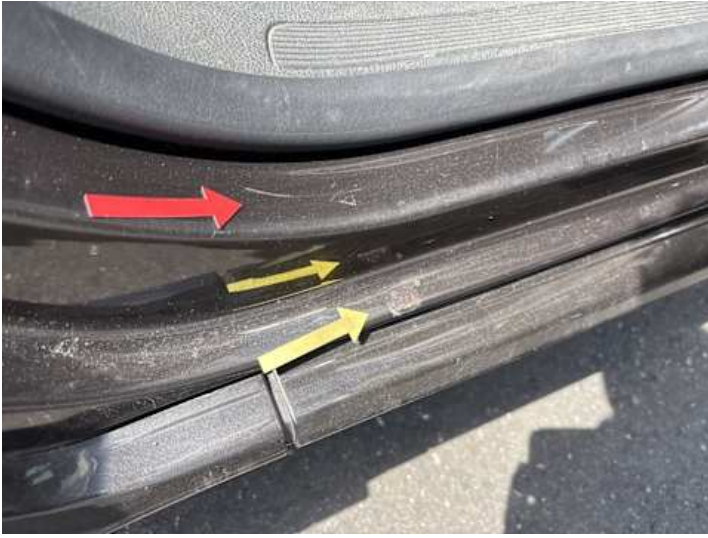
Schweller rechts (Rost, Kratzer)

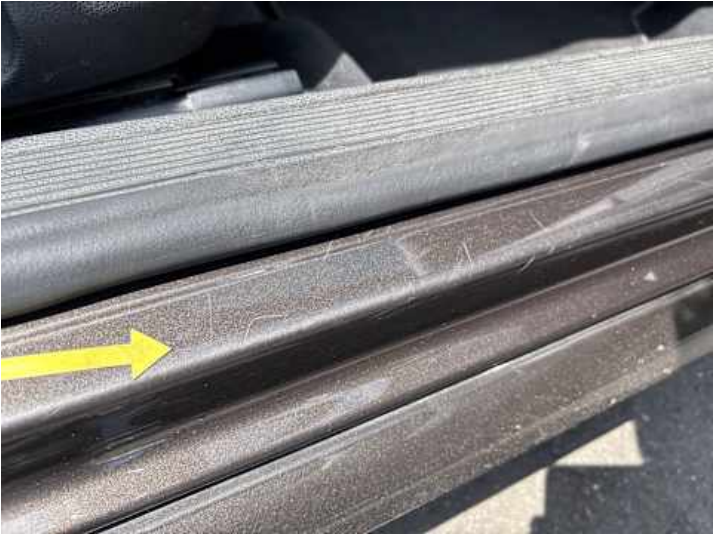
Schweller rechts (Kratzer)

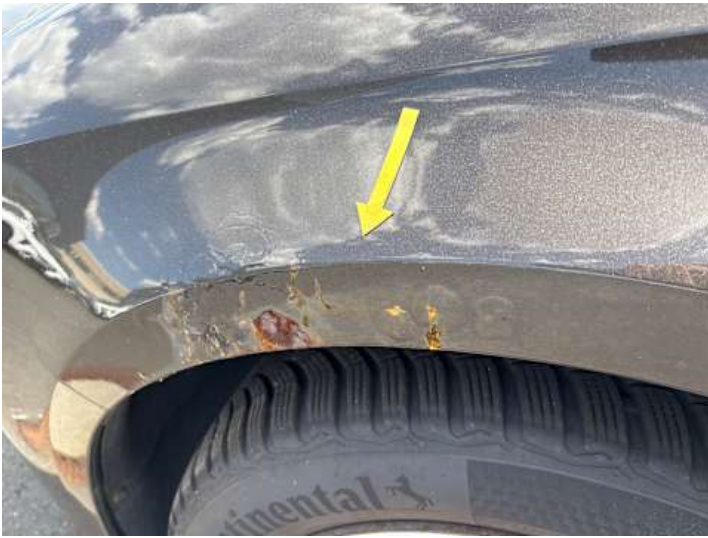
Kotflügel vorne links (Rost)

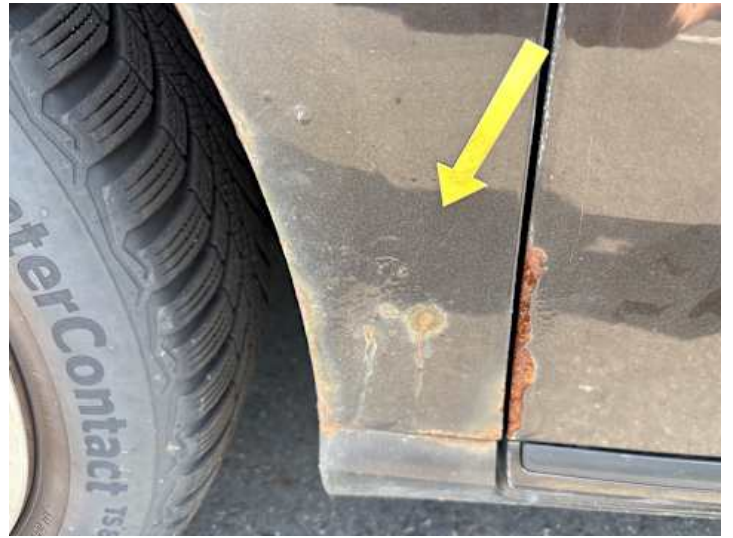
Kotflügel vorne links (Rost)

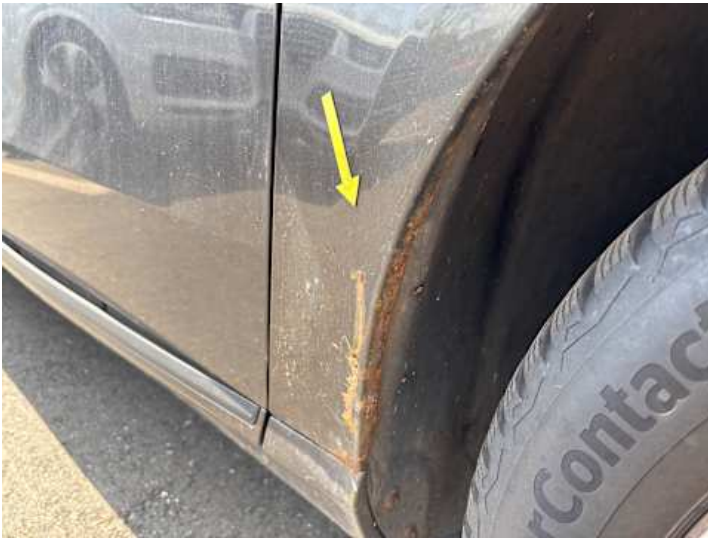
| Fahrzeugteil | Lackschichtdicke (in µm) | Fahrzeugteil | Lackschichtdicke (in µm) |
|---|---|---|---|
| Kotflügel vorne links | 220 | Kotflügel vorne rechts | 160 |

Kotflügel vorne rechts (Rost)

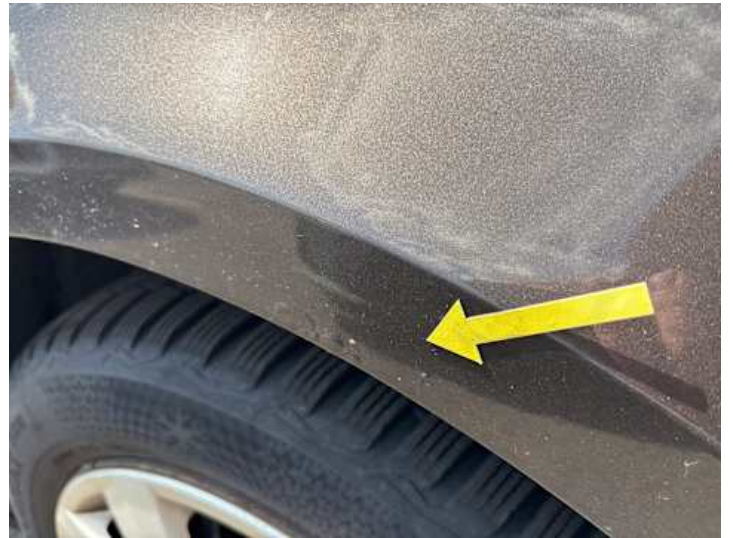
Kotflügel vorne rechts (Rost)

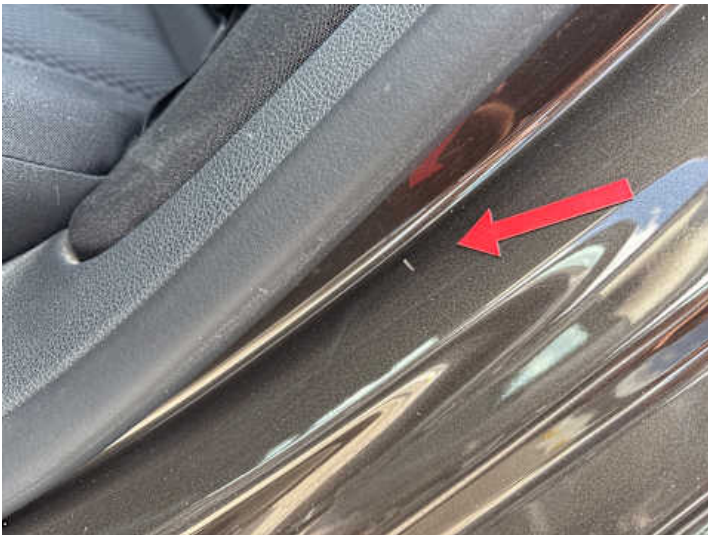
Seitenteil hinten links (Kratzer)

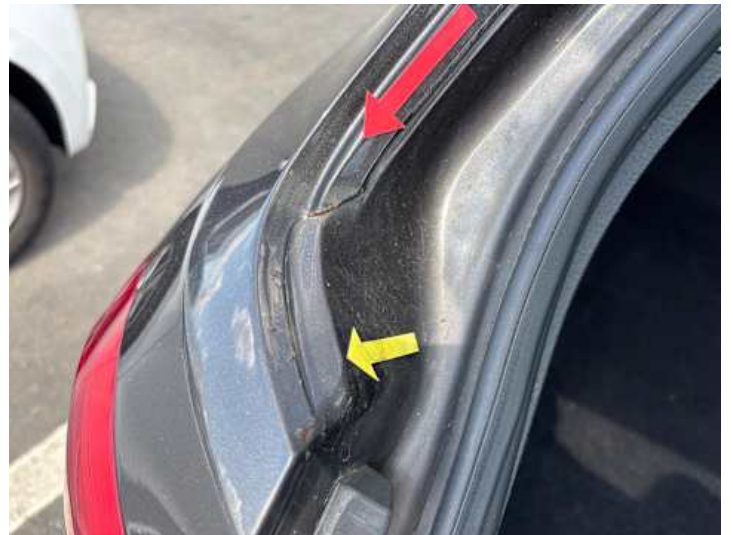
Seitenteil hinten links (Rost)

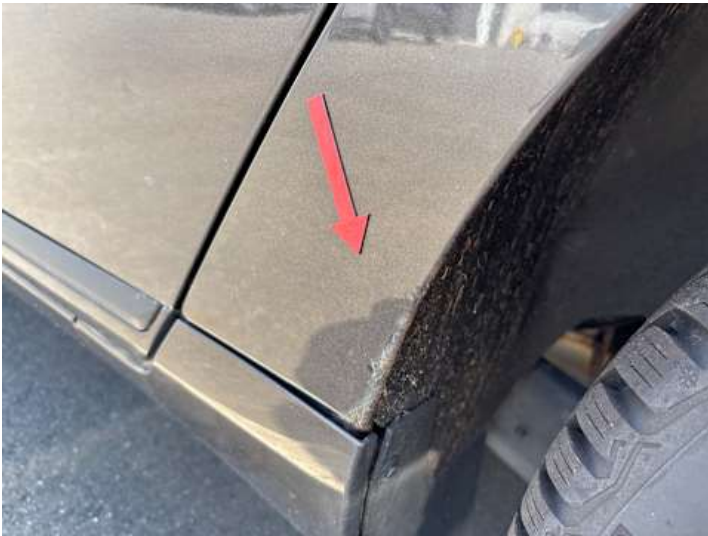
Seitenteil hinten links (Rost)

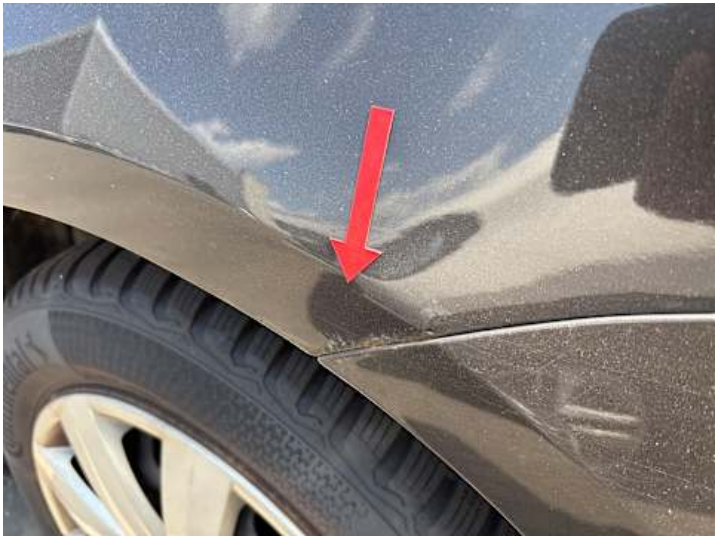
Seitenteil hinten links (Rost)

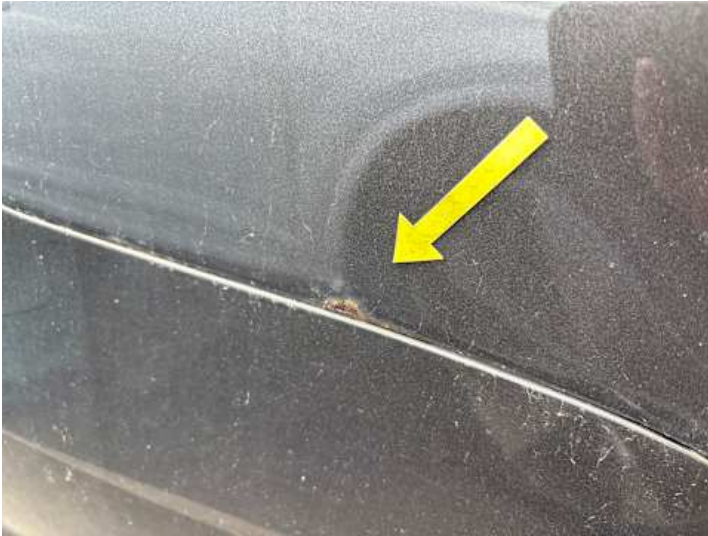
| Fahrzeugteil | Lackschichtdicke (in µm) | Fahrzeugteil | Lackschichtdicke (in µm) |
|---|---|---|---|
| Seitenteil hinten links | 290 | Seitenteil hinten rechts | 410 |

Seitenteil hinten rechts (Rost)

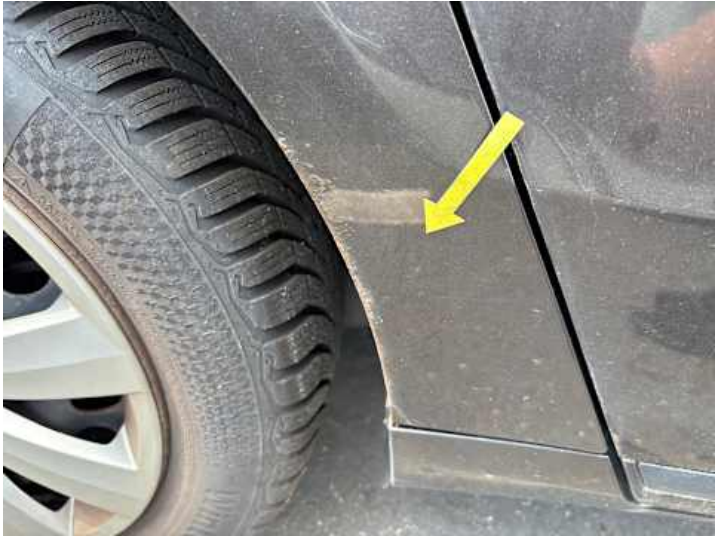
Seitenteil hinten rechts (Rost)

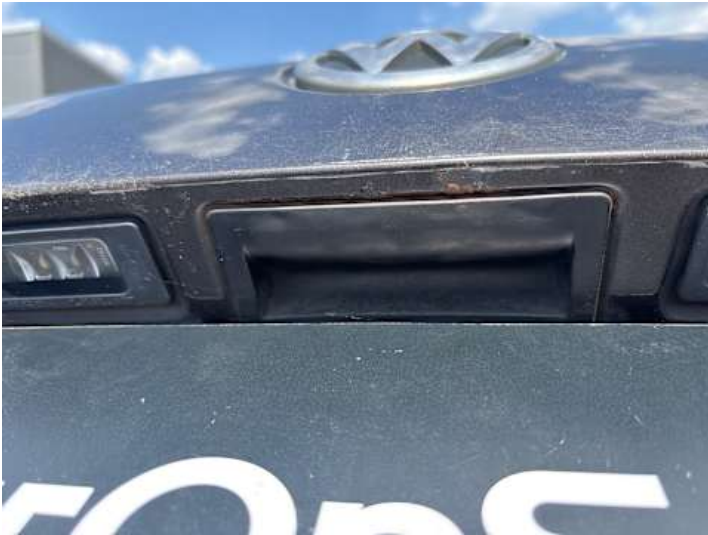
Heckklappe (Rost)

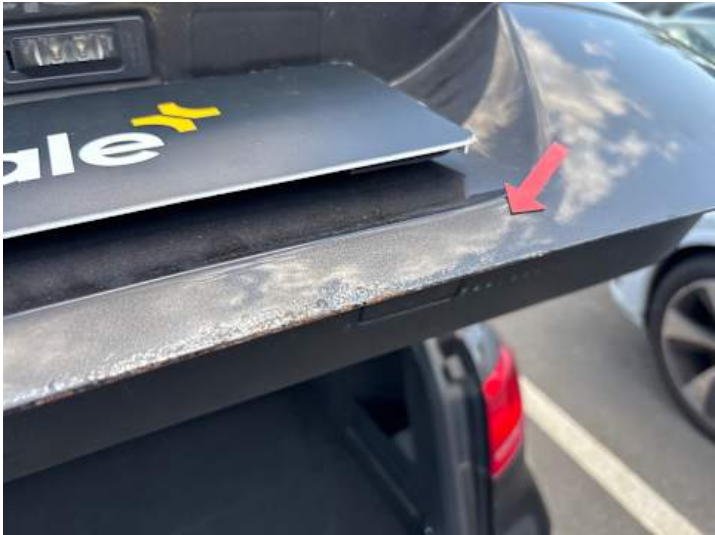
Heckklappe (Rost)

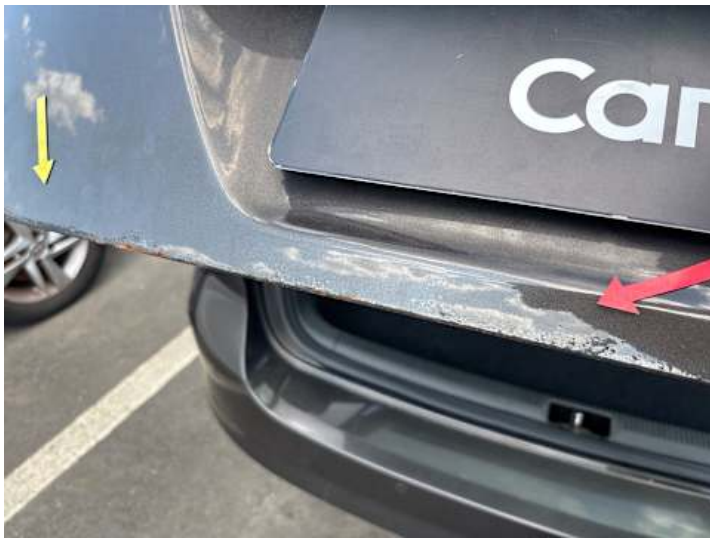
Heckklappe (Rost)

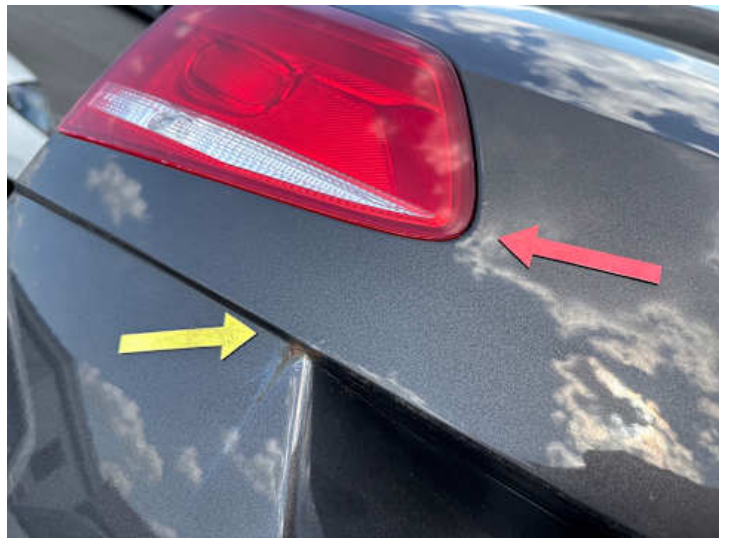
Heckklappe (Rost)

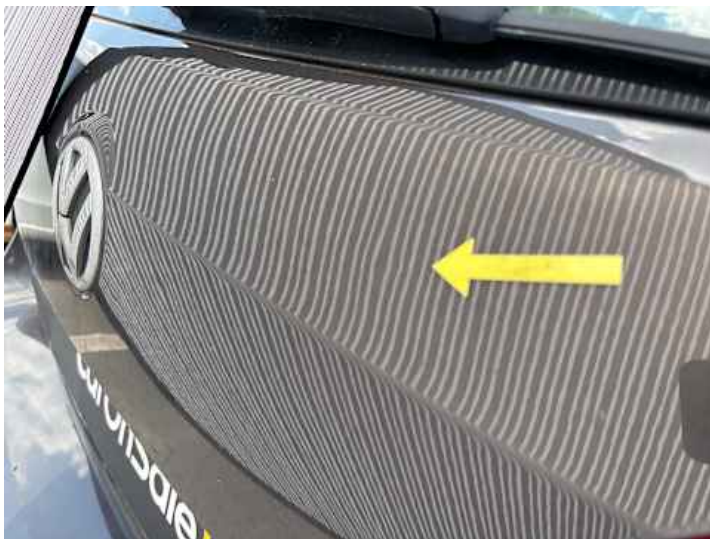
Heckklappe (Delle)

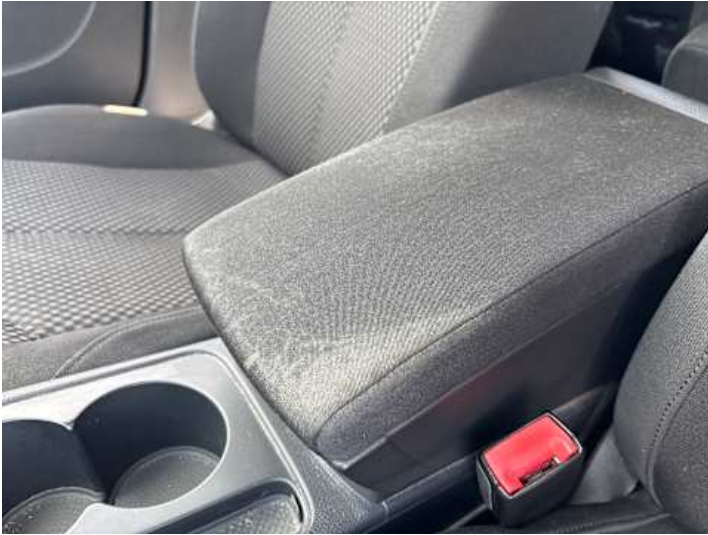
Innenraum (Verschmutzung, Verschleiß)

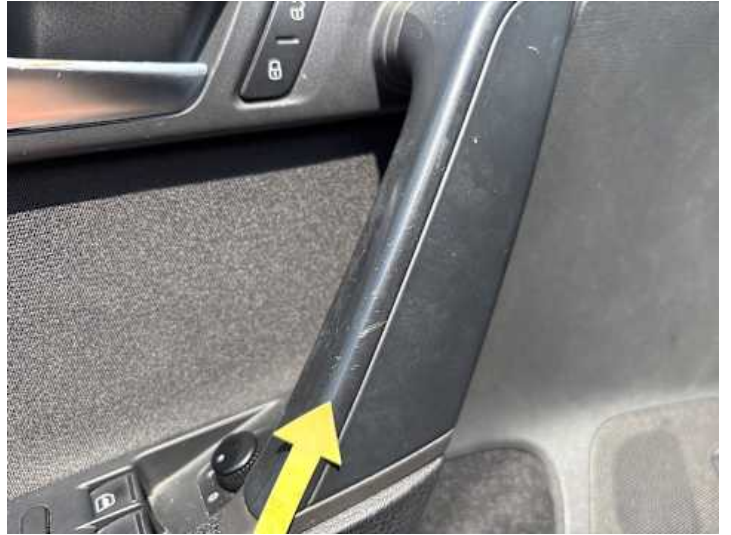
Innenraum (Kratzer)

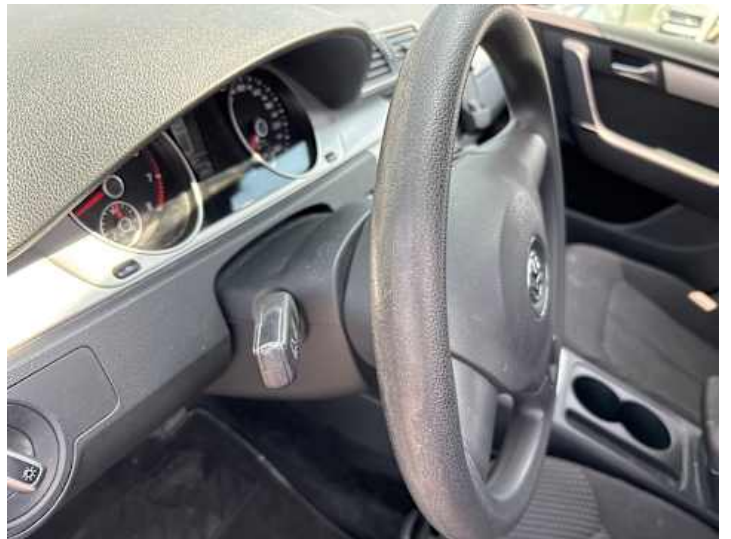
Innenraum (Verschleiß)

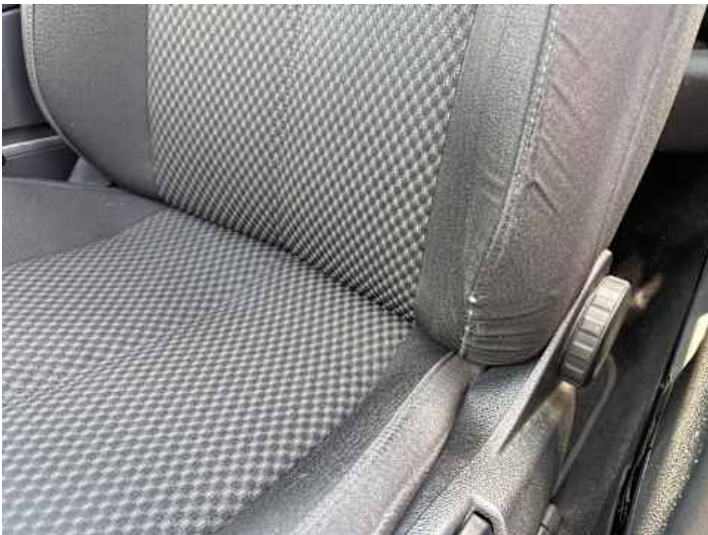
Innenraum (Riss/Bruch)

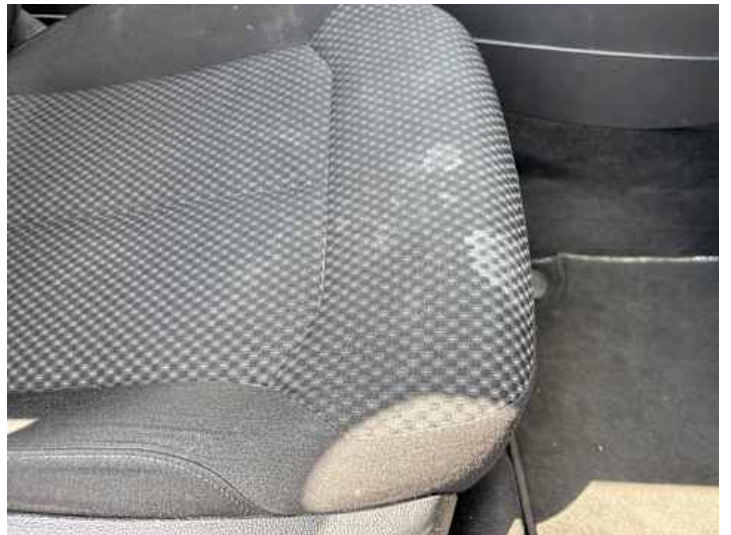
Innenraum (Verschmutzung)

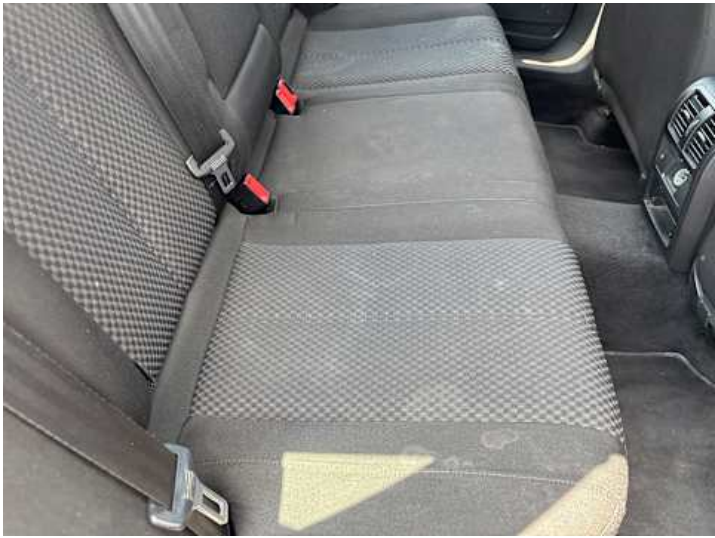
Innenraum (Verschmutzung)
