## Renault Clio Extreme

EZ 02/2009 | Kleinwagen | Benzin | Schaltgetriebe | 201.868km  
Besteuerung: Differenzbesteuert (§25a UStG)  
Fahrzeugstandort: 91\*\*\*  
Fahrzeug aufgenommen am: 29.07.2026

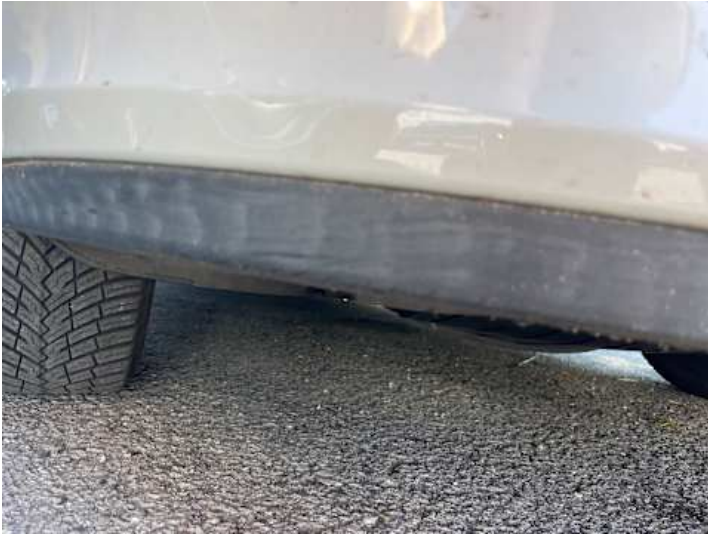
Stoßstange vorne (Kratzer)

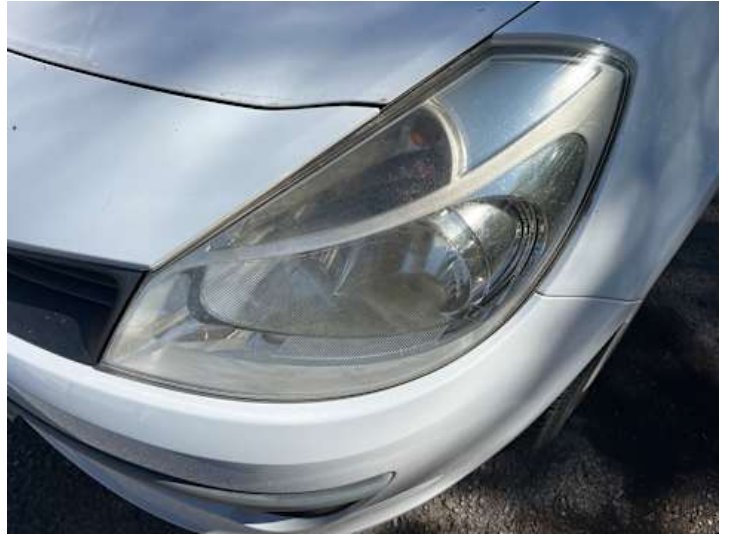
Scheinwerfer (links) (Blind)

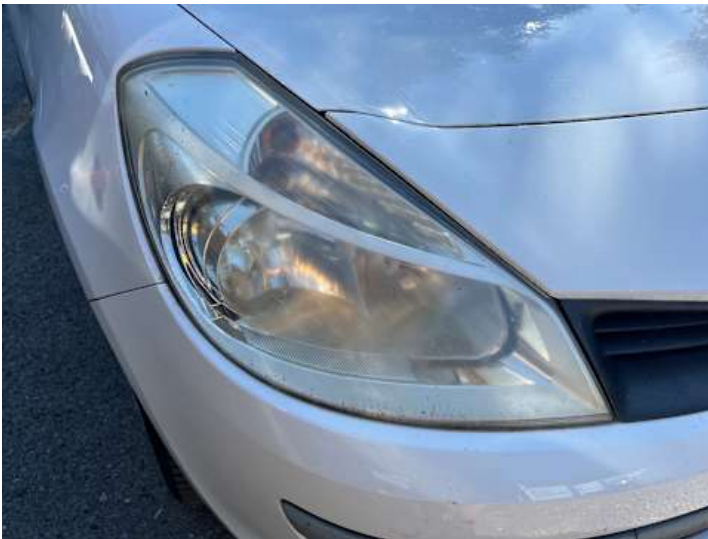
Scheinwerfer (rechts) (Blind)

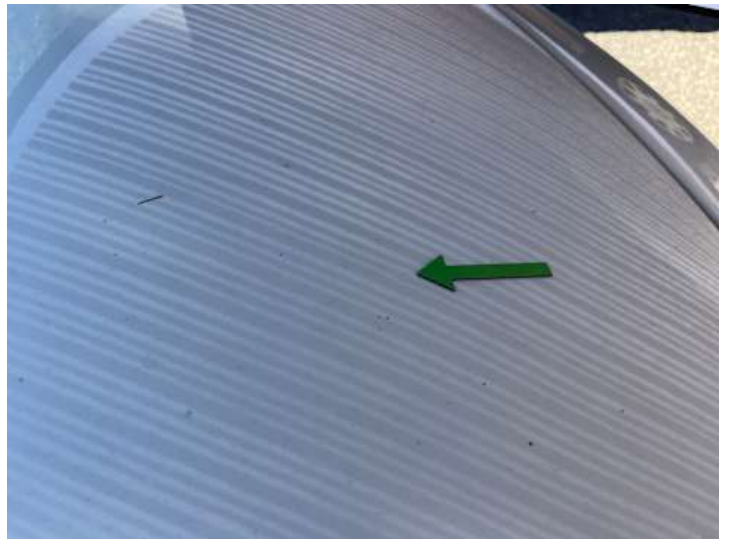
Motorhaube (Delle)

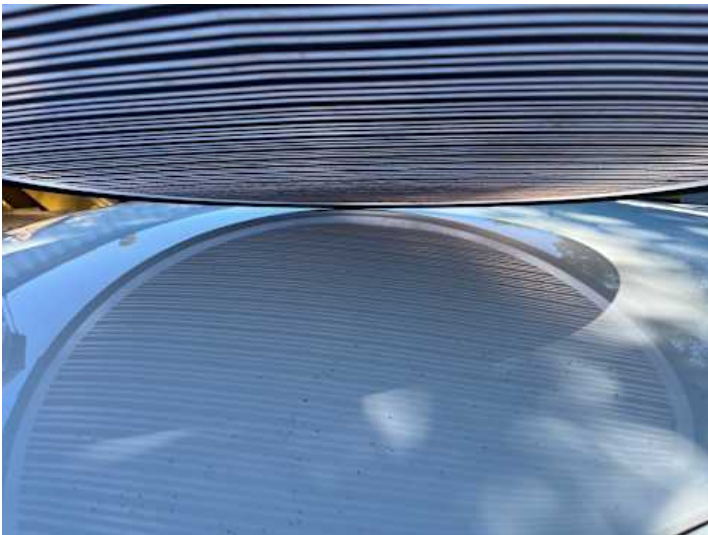
Dach (Delle)

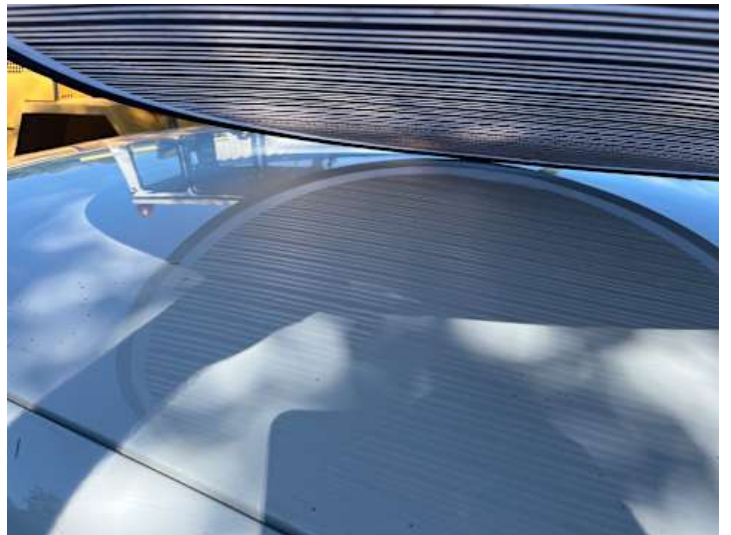
Dach (Delle)

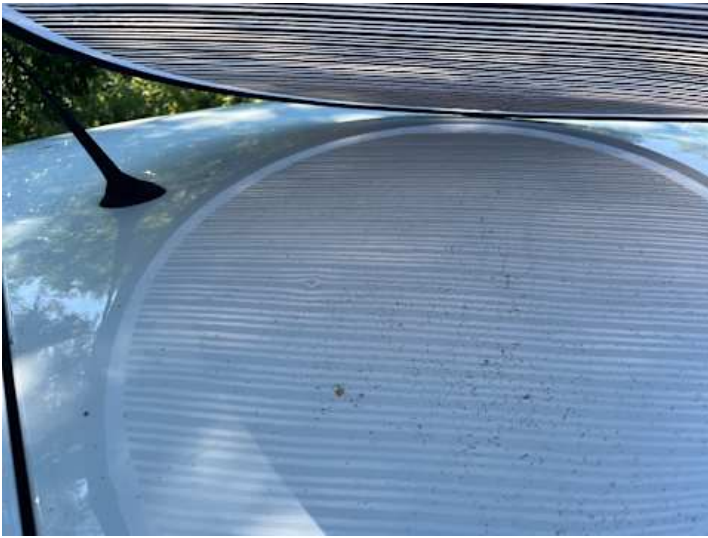
Dach (Delle)

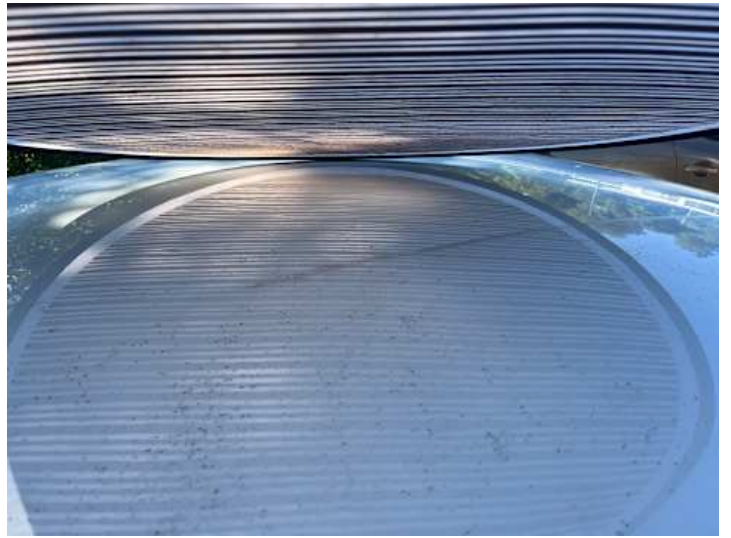
Dach (Delle)

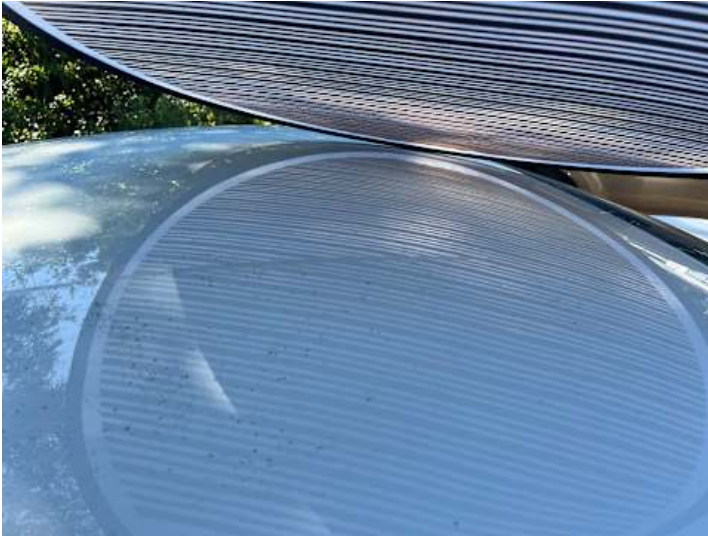
Dach (Delle)

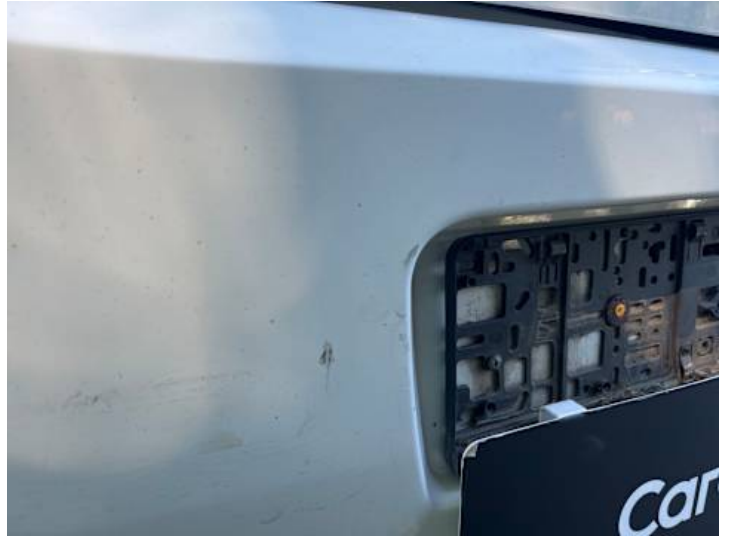
Stoßstange hinten (Lackschaden, Kratzer)

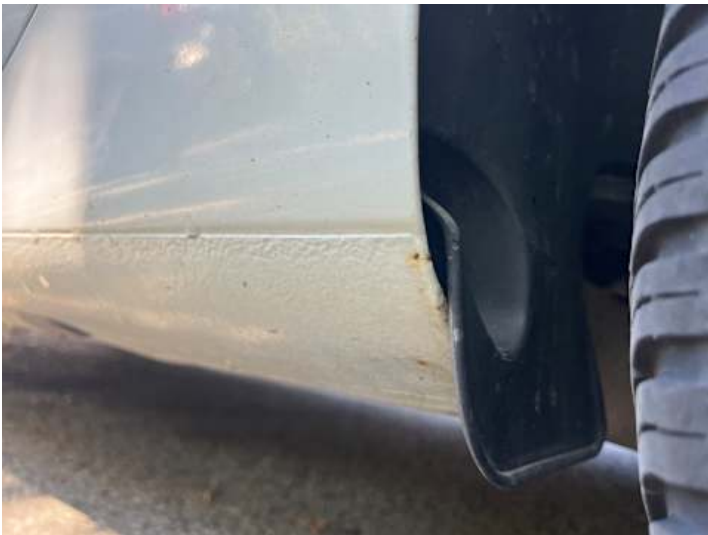
Schweller links (Rost)

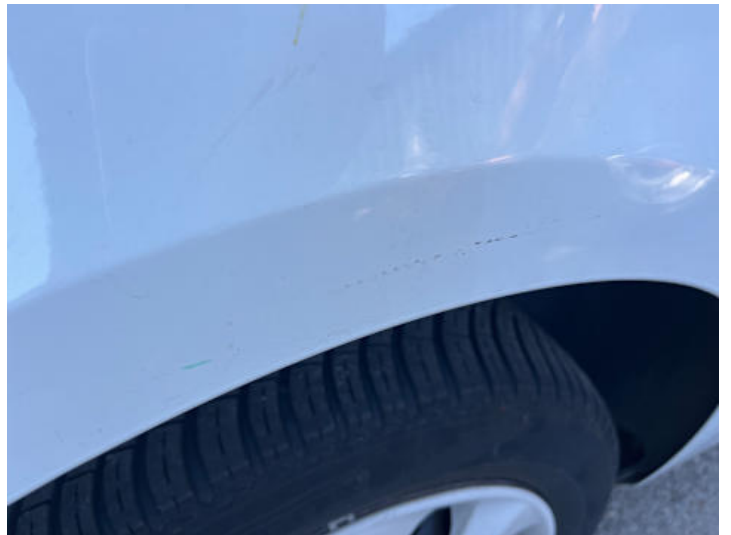
Seitenteil hinten rechts (Lackschaden, Kratzer)

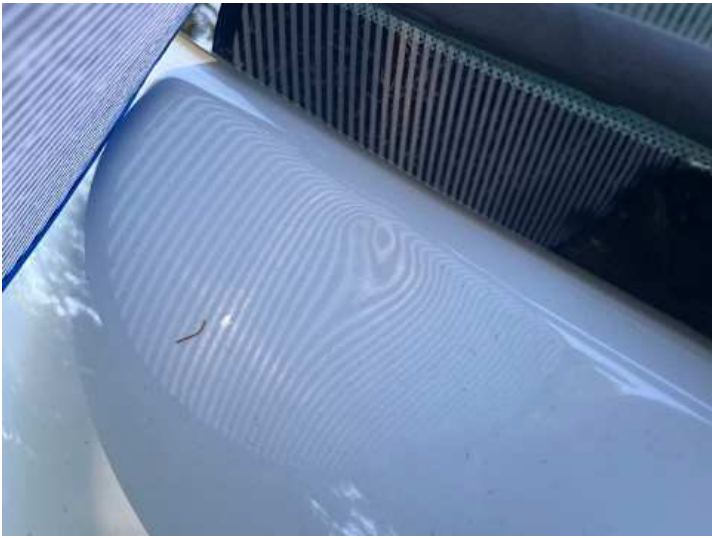
Heckklappe (Delle)

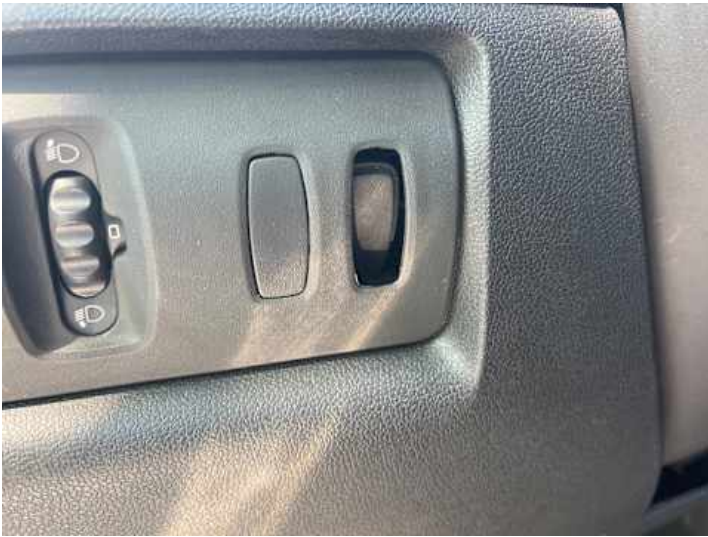
Innenraum (Diverse Schäden)

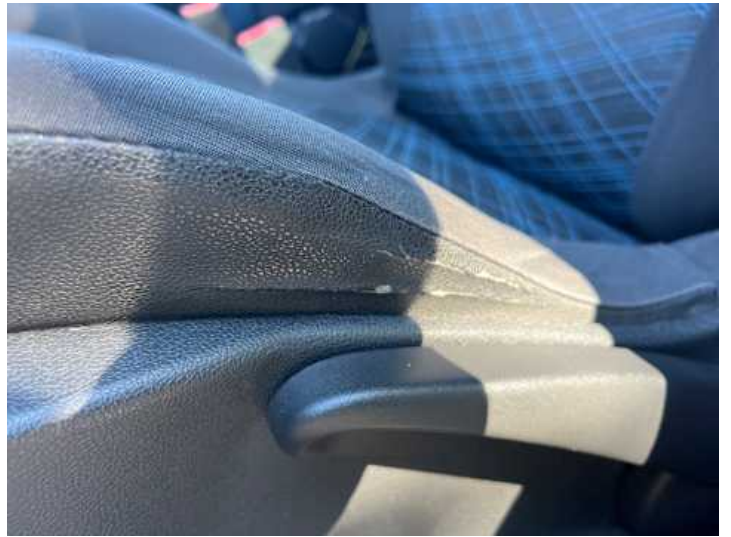
Innenraum (Riss/Bruch)

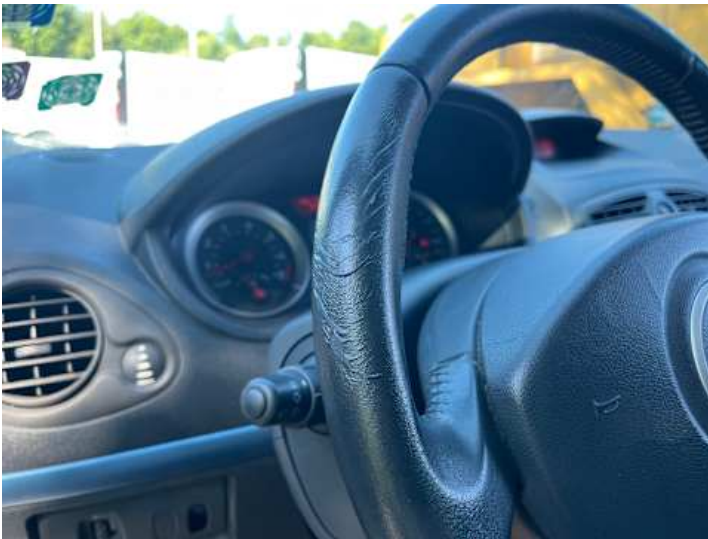
Innenraum (Verschleiß)
