## Ford Transit 350 L3 Doppelkabine

EZ 06/2017 | Pritschenwagen | Diesel | Schaltgetriebe | 117.740km  
Besteuerung: Regelbesteuert (Deutschland)  
Fahrzeugstandort: 51\*\*\*  
Fahrzeug aufgenommen am: 24.08.2026

# Hinweise zum Zustandsbericht

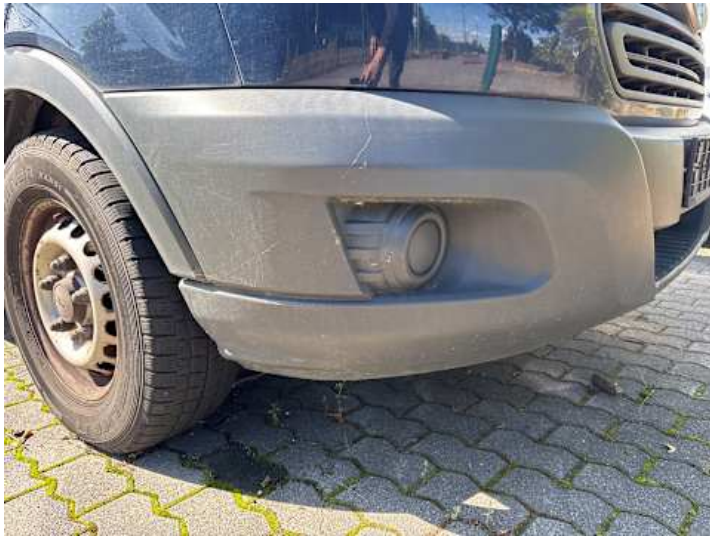
Stoßstange vorne (Kratzer)

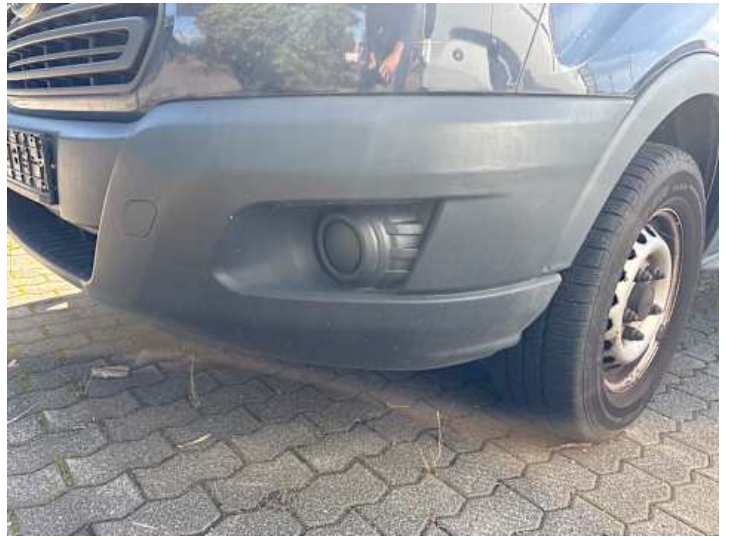
Stoßstange vorne (Kratzer)

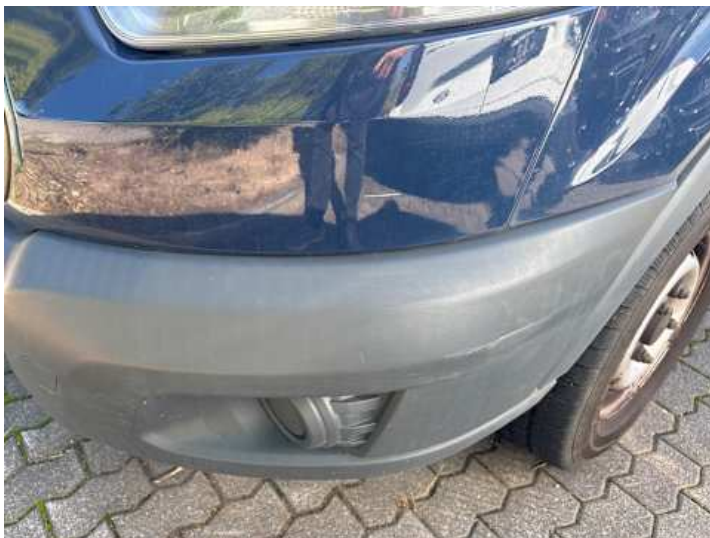
Stoßstange vorne (Kratzer)

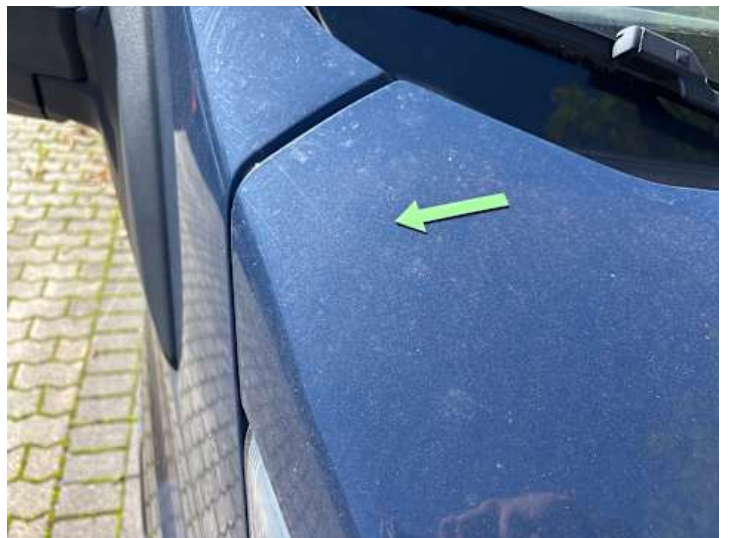
Motorhaube (Kratzer)

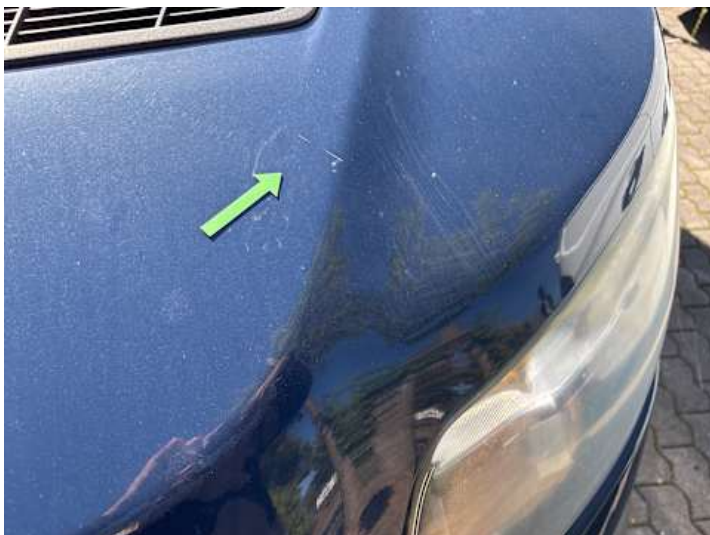
Motorhaube (Kratzer)

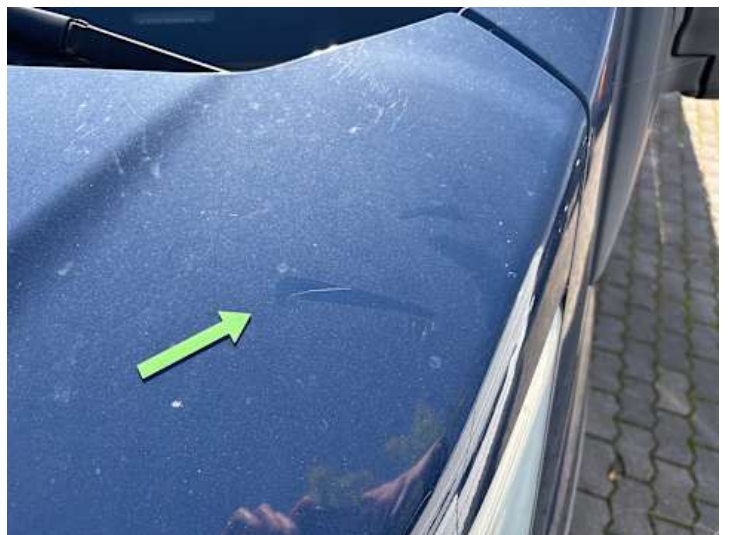
Motorhaube (Kratzer)

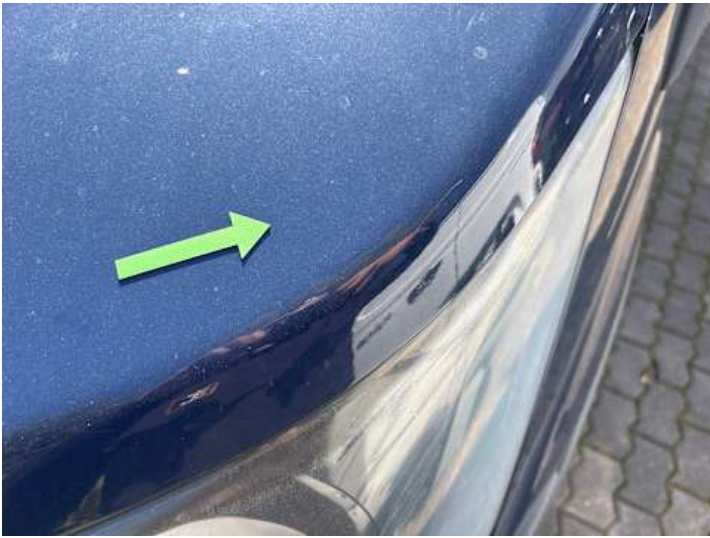
Motorhaube (Kratzer)

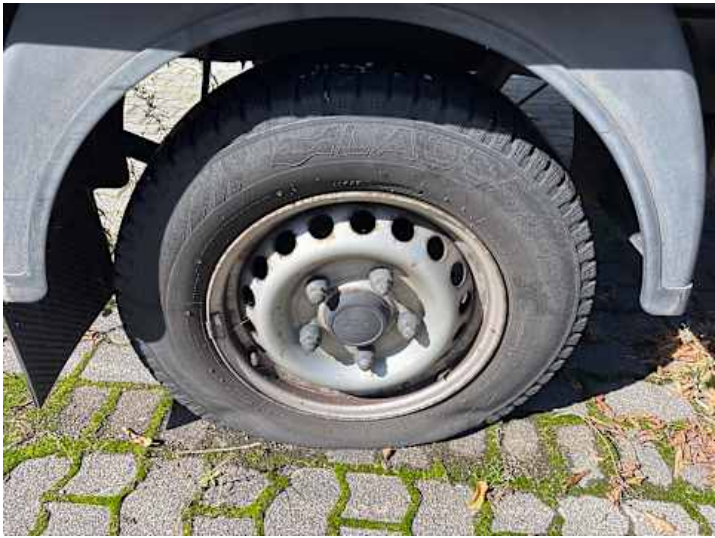
Rad (Ohne Luft)

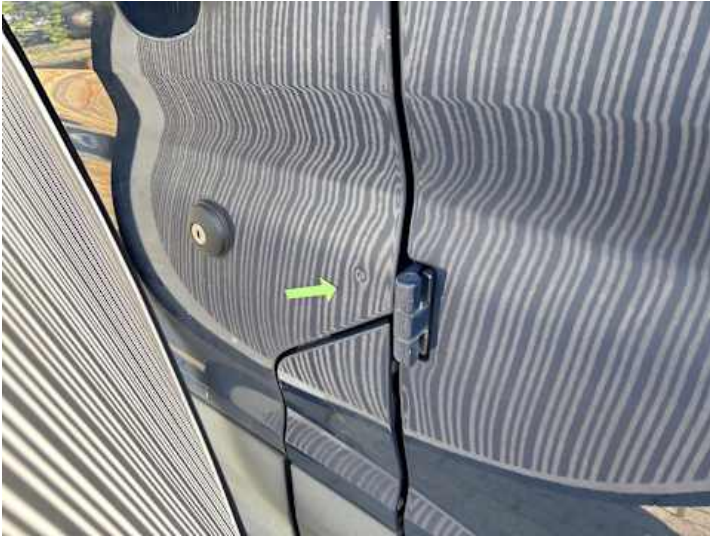
Fahrtür (Delle, Kratzer)

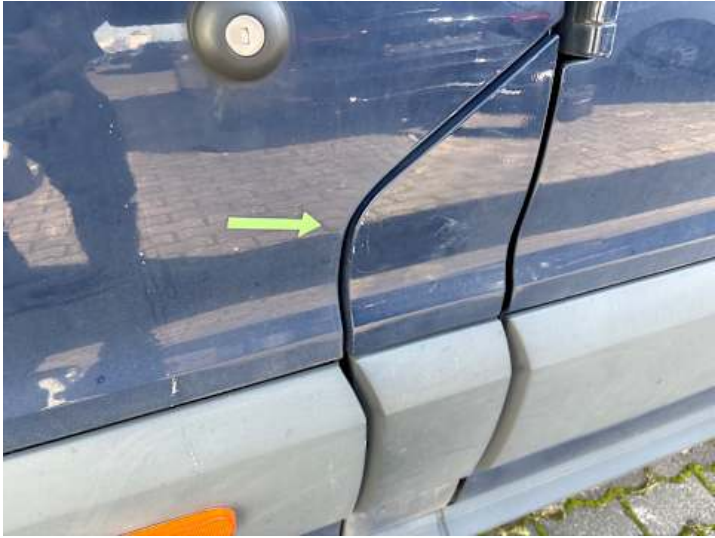
Fahrtür (Kratzer)

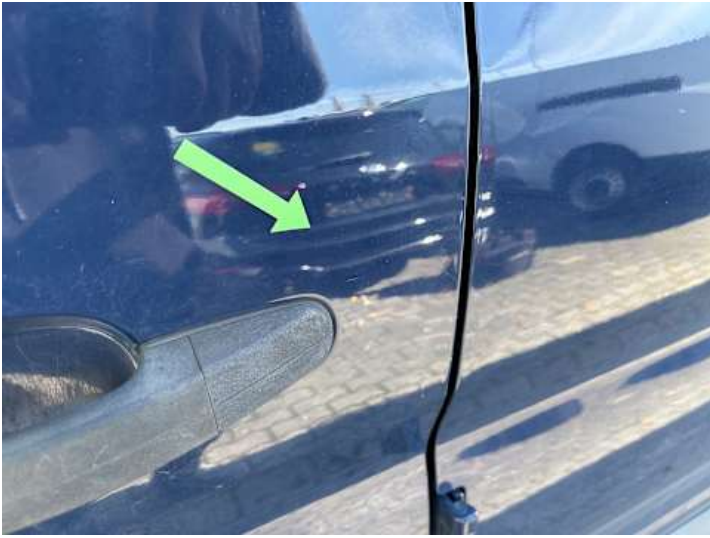
Fahrtür (Kratzer)

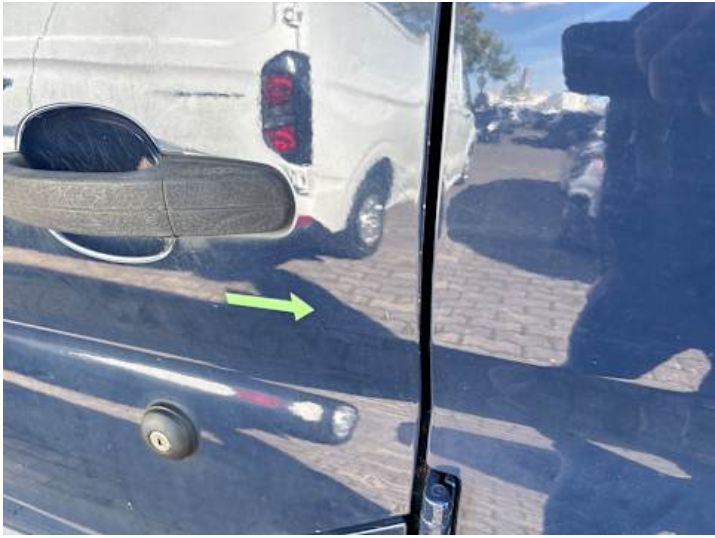
Fahrtür (Kratzer)

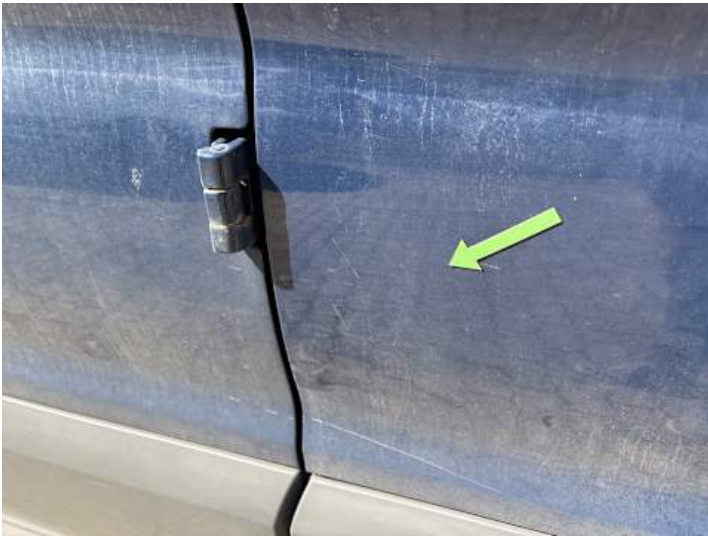
Beifahrertür (Kratzer)

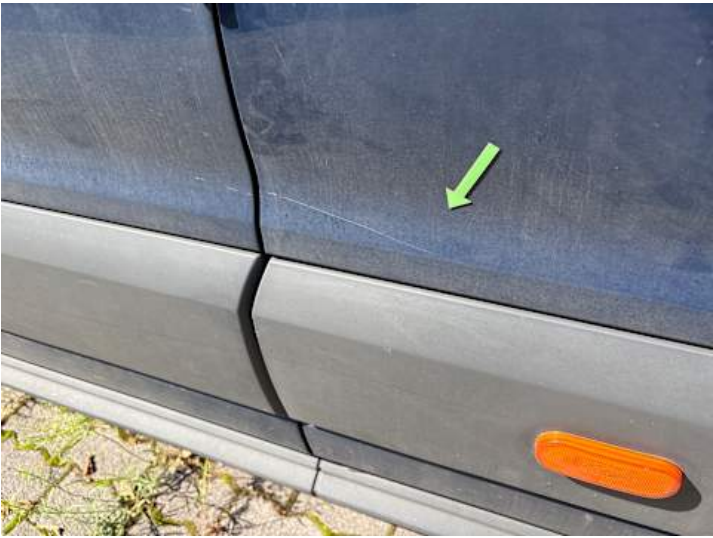
Beifahrertür (Kratzer)

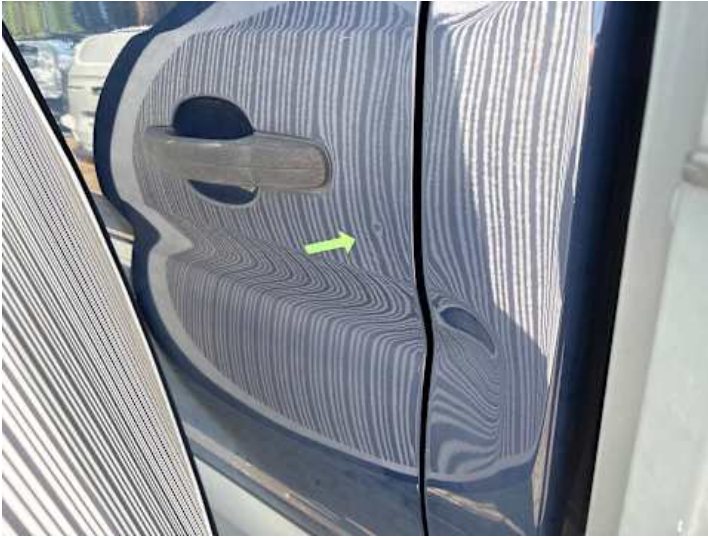
Türe hinten links (Delle, Kratzer)

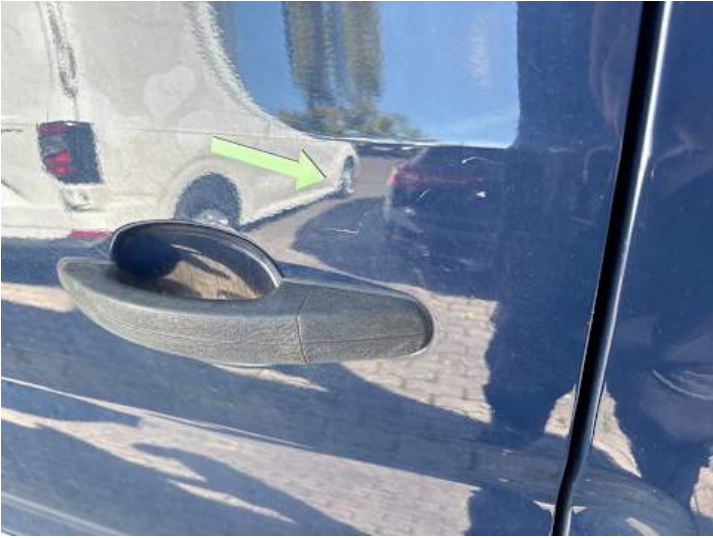
Türe hinten links (Kratzer)

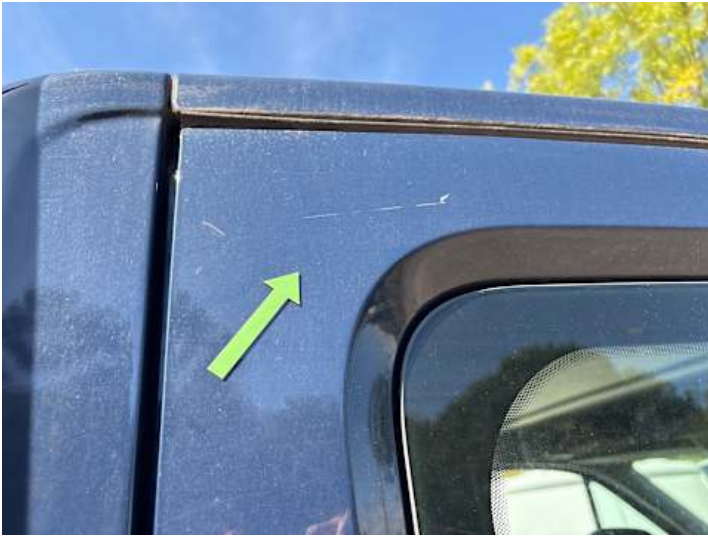
Türe hinten rechts (Kratzer)

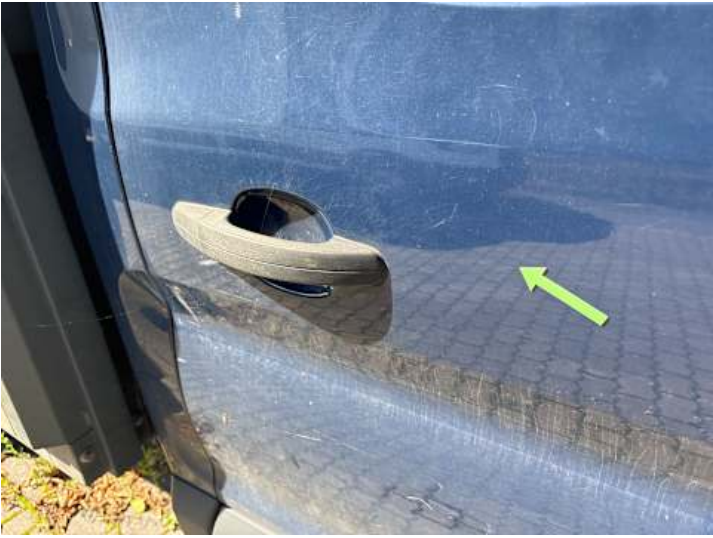
Türe hinten rechts (Kratzer)

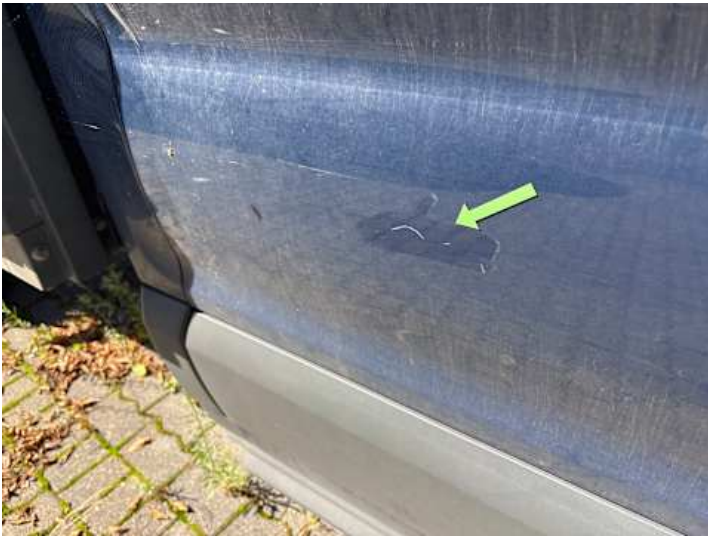
Türe hinten rechts (Kratzer)

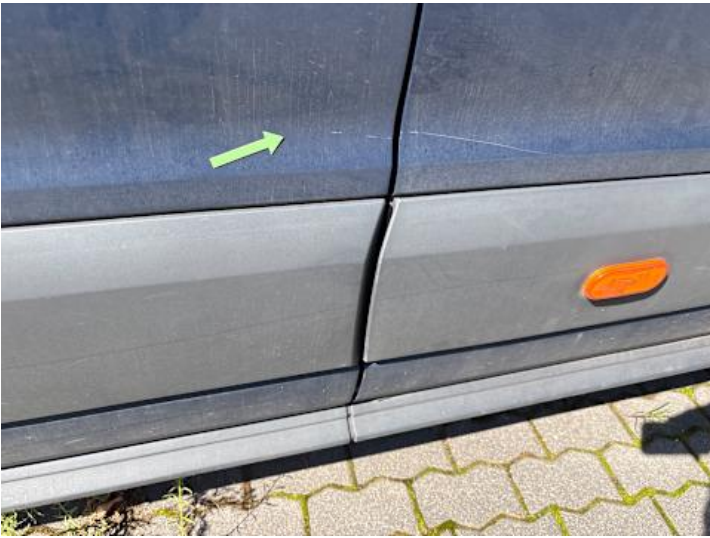
Türe hinten rechts (Kratzer)

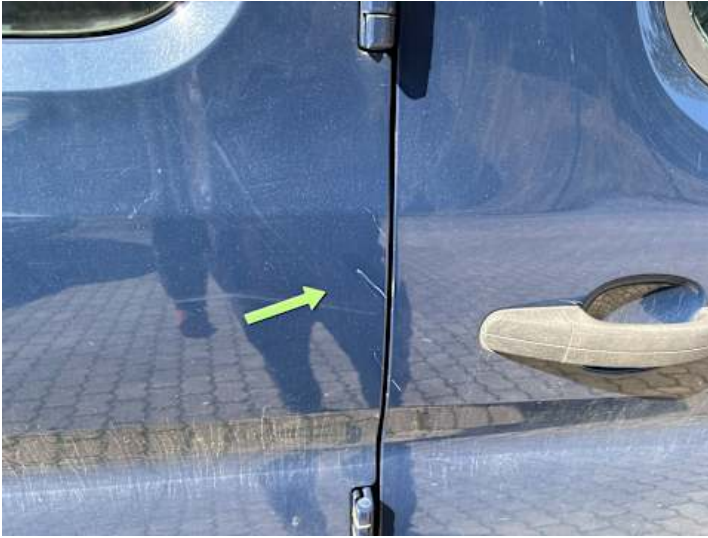
Türe hinten rechts (Kratzer)

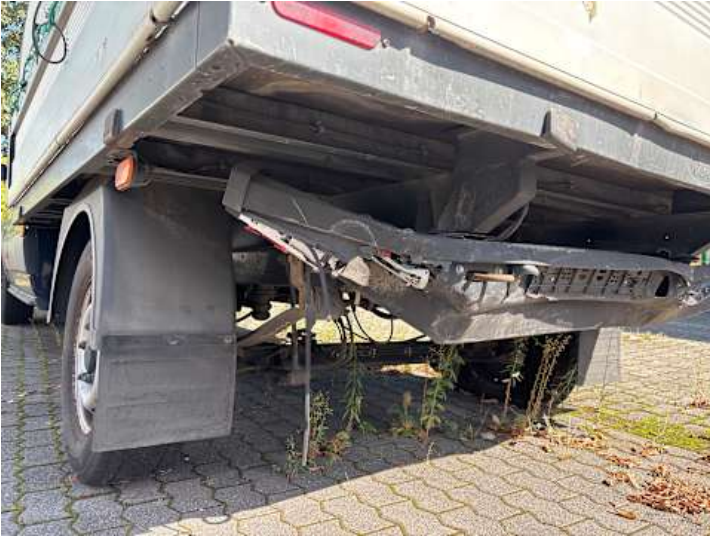
Rücklicht (links) (Riss/Bruch, Anderer Schaden): Fehlt

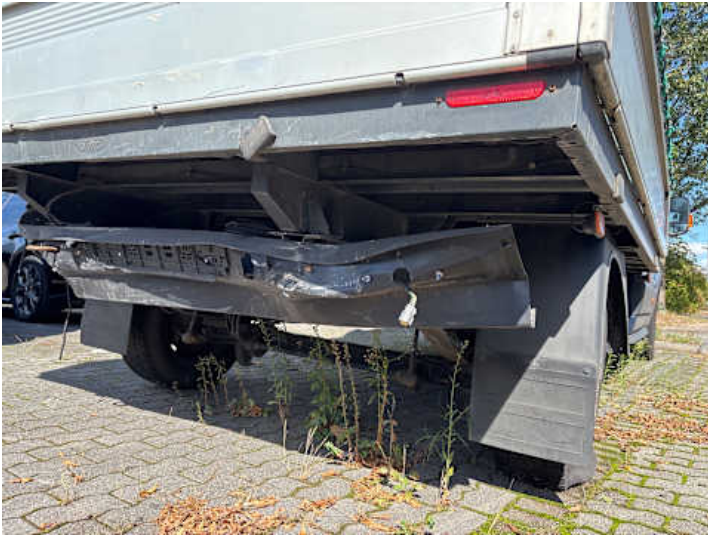
Rücklicht (rechts) (Riss/Bruch, Anderer Schaden): Fehlt

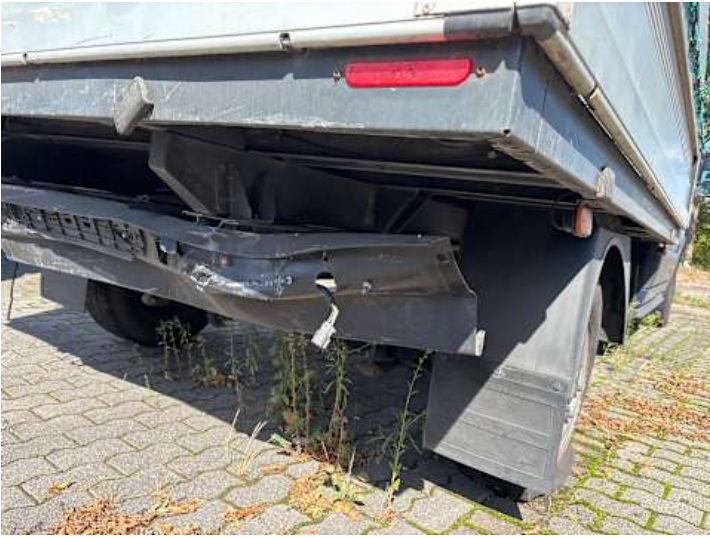
Stoßstange hinten (Verformung, Riss/Bruch)

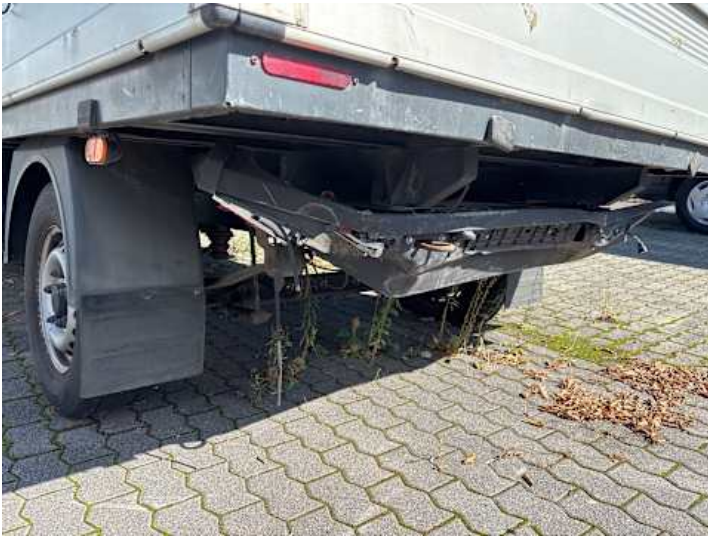
Stoßstange hinten (Verformung, Riss/Bruch)

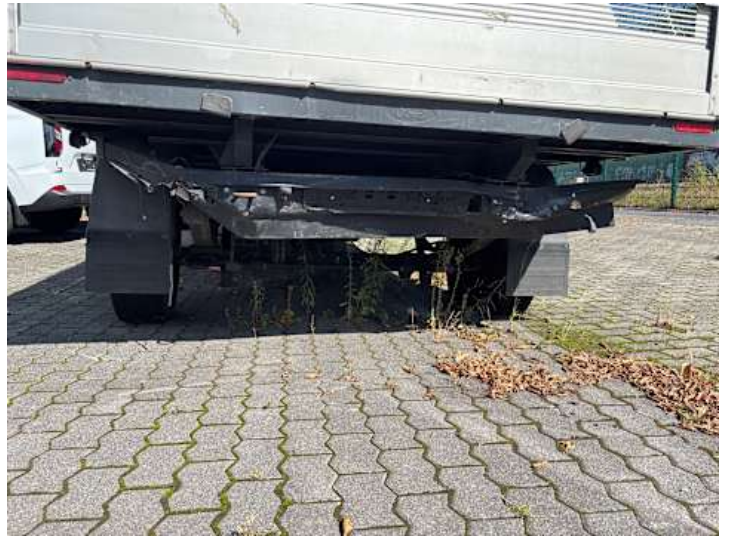
Stoßstange hinten (Verformung, Riss/Bruch)

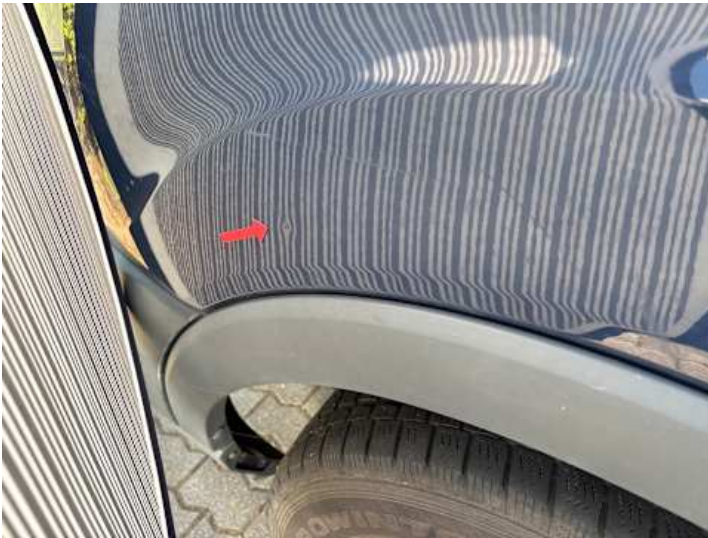
Kotflügel vorne links (Delle, Kratzer)

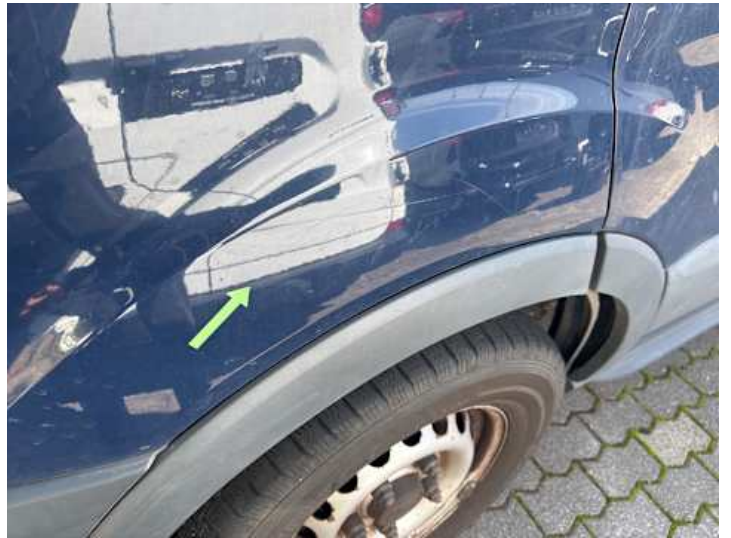
Kotflügel vorne links (Kratzer)

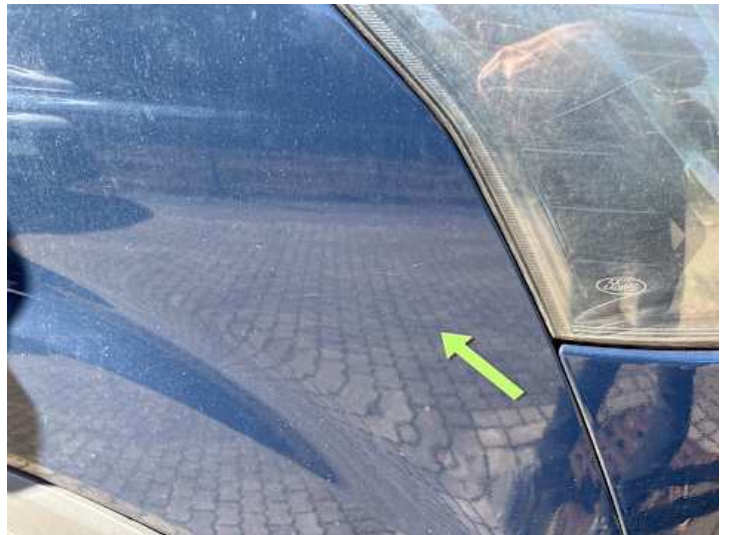
Kotflügel vorne rechts (Kratzer)

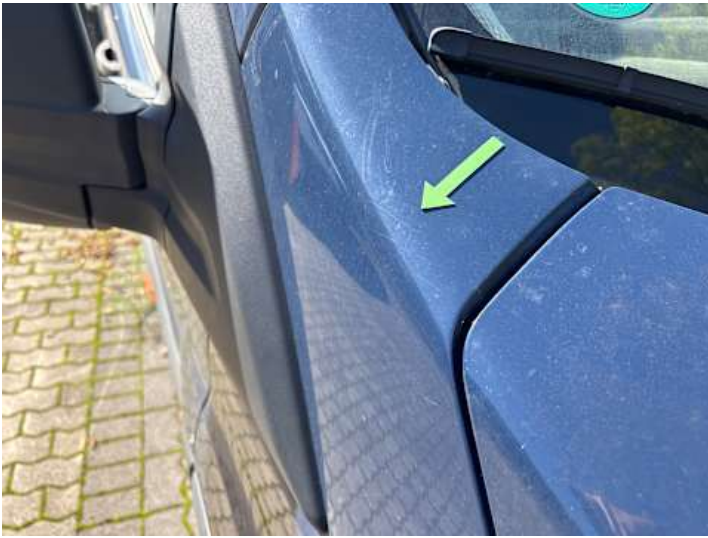
Kotflügel vorne rechts (Kratzer)

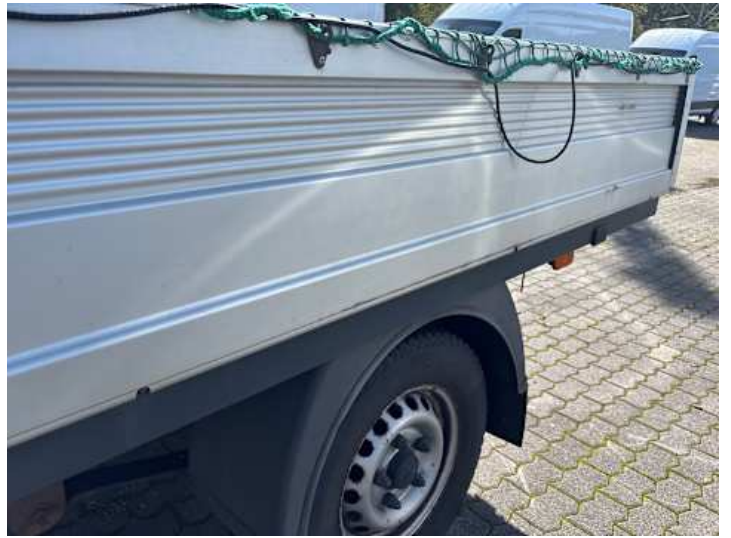
Seitenteil hinten links (Delle, Kratzer)

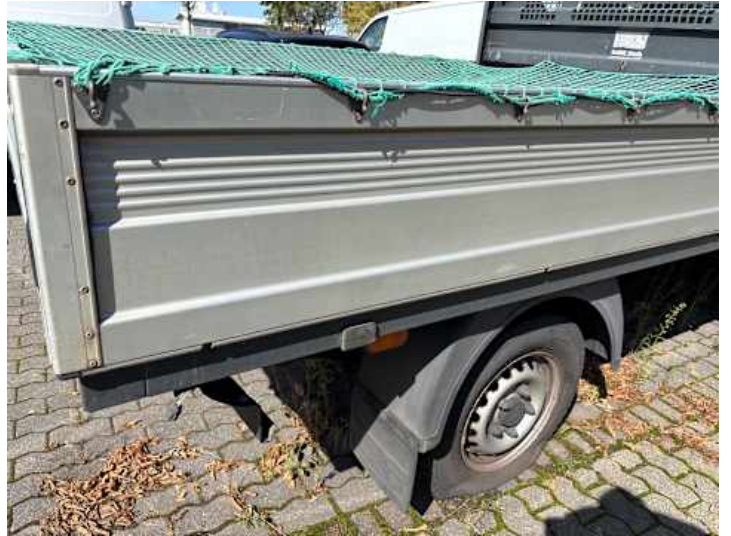
Seitenteil hinten rechts (Kratzer)

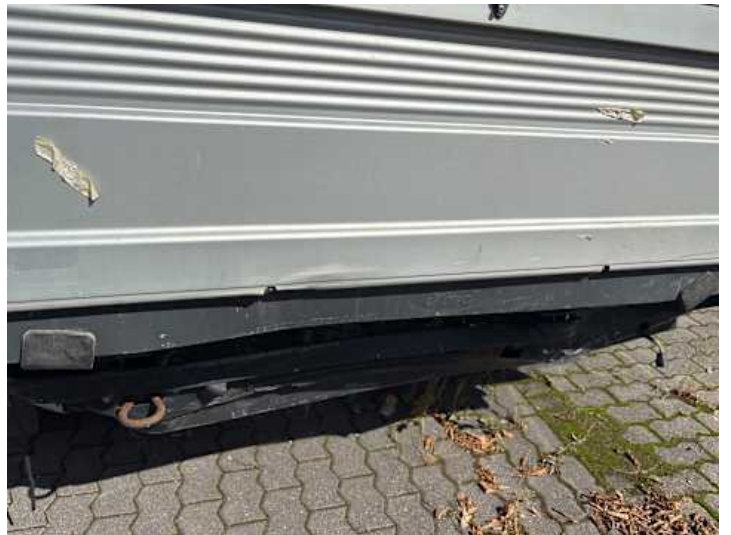
Heckklappe (Kratzer, Verformung)

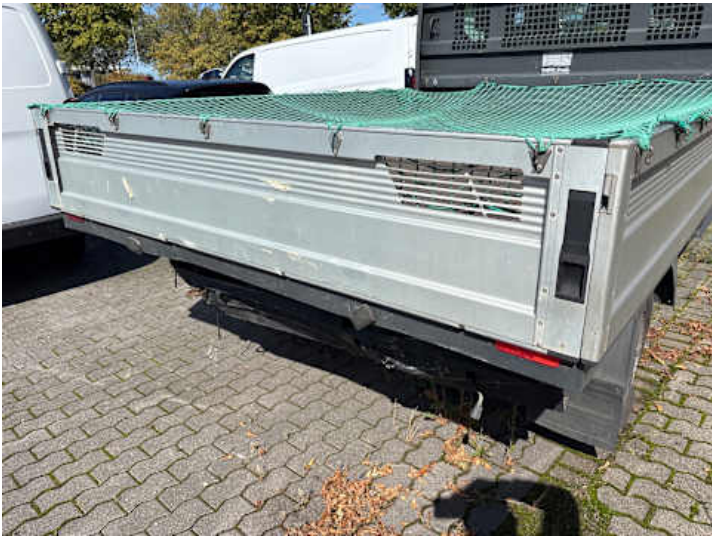
Heckklappe (Kratzer, Verformung)

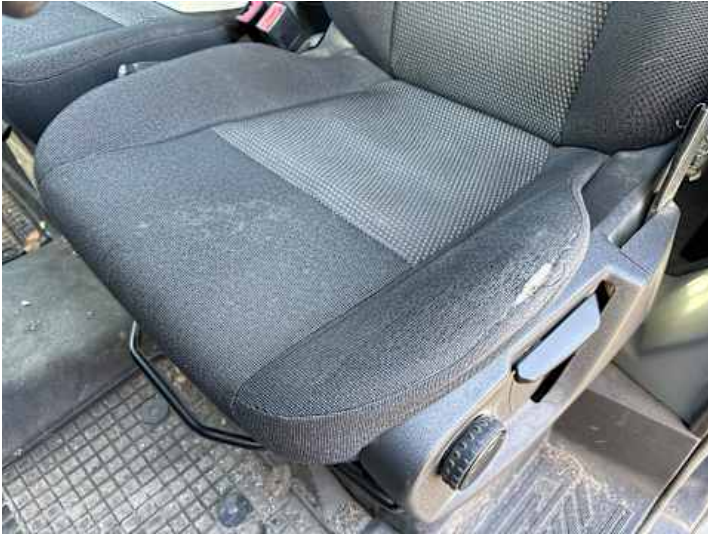
Innenraum (Diverse Schäden, Riss/Bruch)

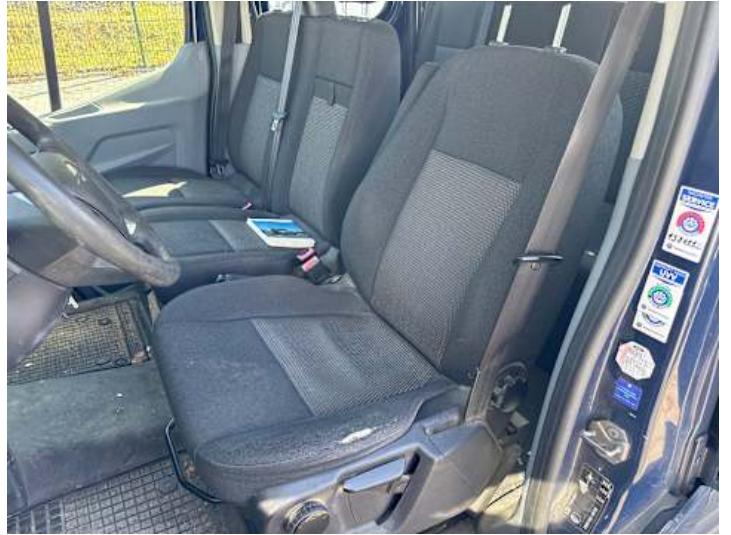
Innenraum (Diverse Schäden, Riss/Bruch)

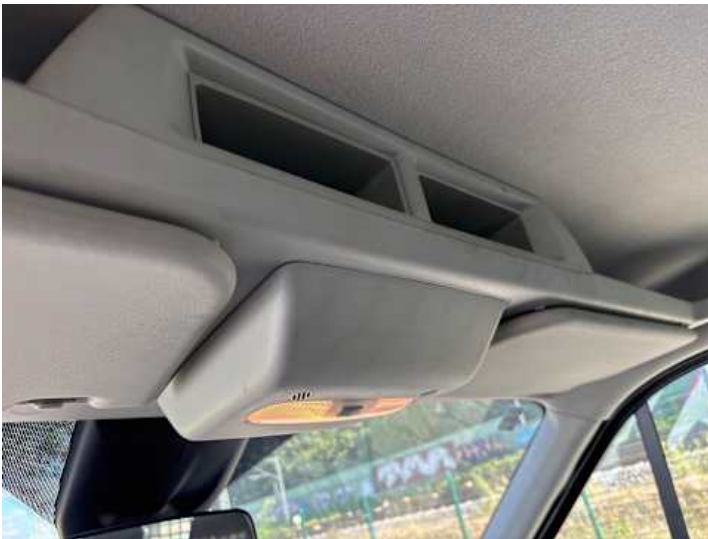
Innenraum (Verschmutzung, Diverse Schäden)

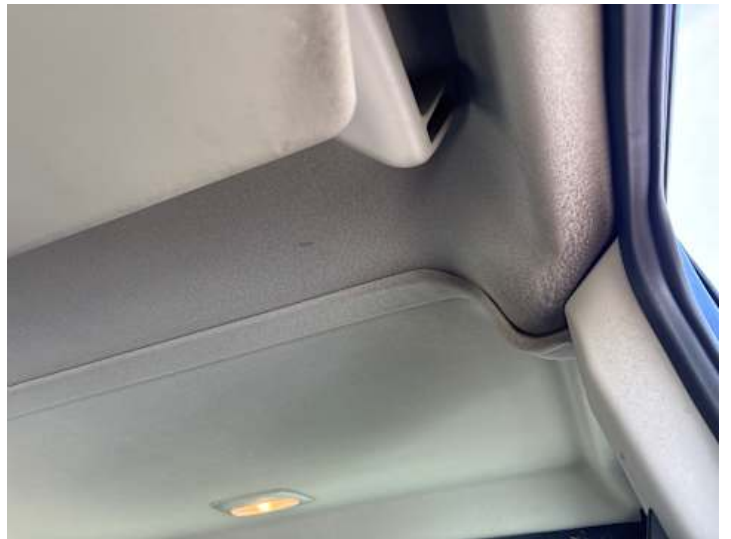
Innenraum (Verschmutzung, Diverse Schäden)

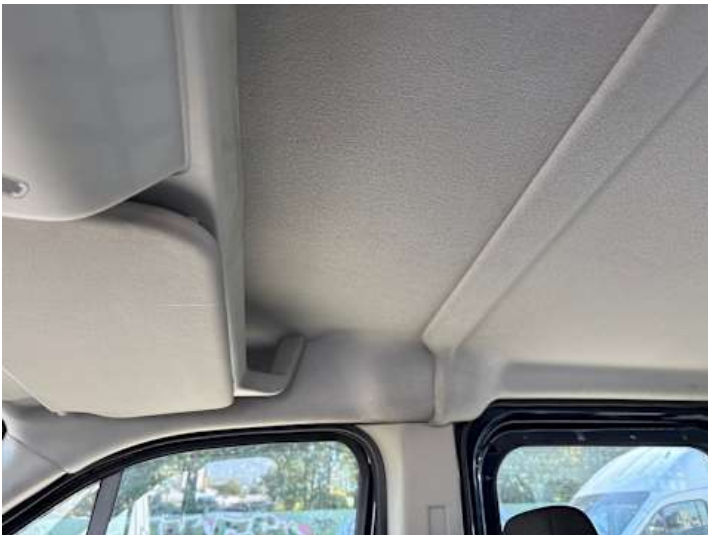
Innenraum (Verschmutzung, Diverse Schäden)

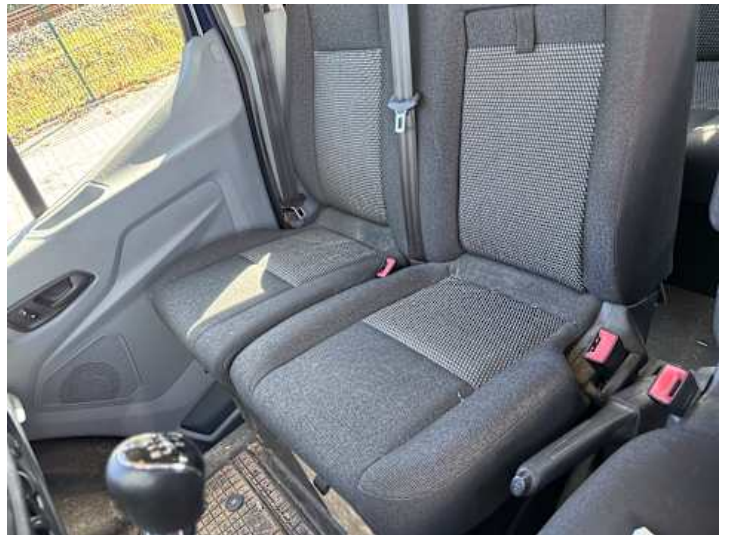
Innenraum (Verschmutzung, Diverse Schäden)

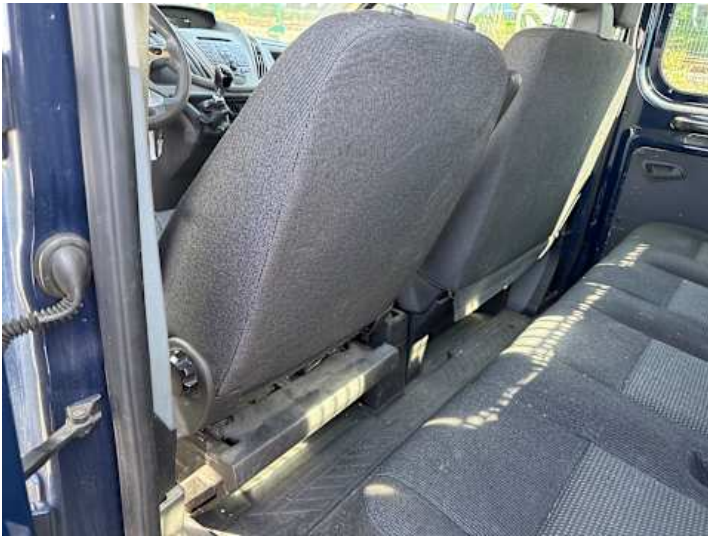
Innenraum (Diverse Schäden, Verschmutzung)

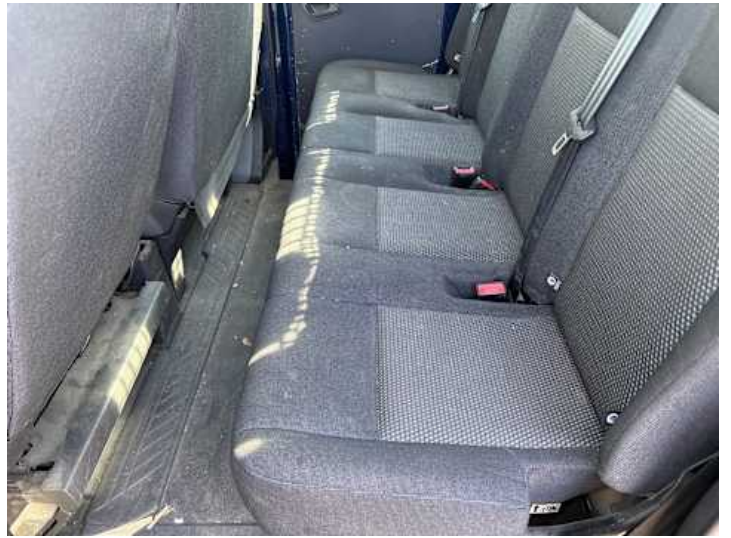
Innenraum (Diverse Schäden, Verschmutzung)

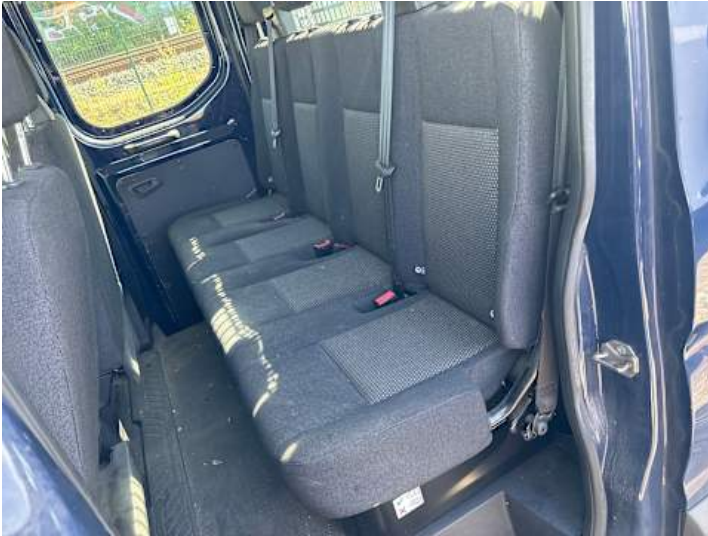
Innenraum (Diverse Schäden, Verschmutzung)

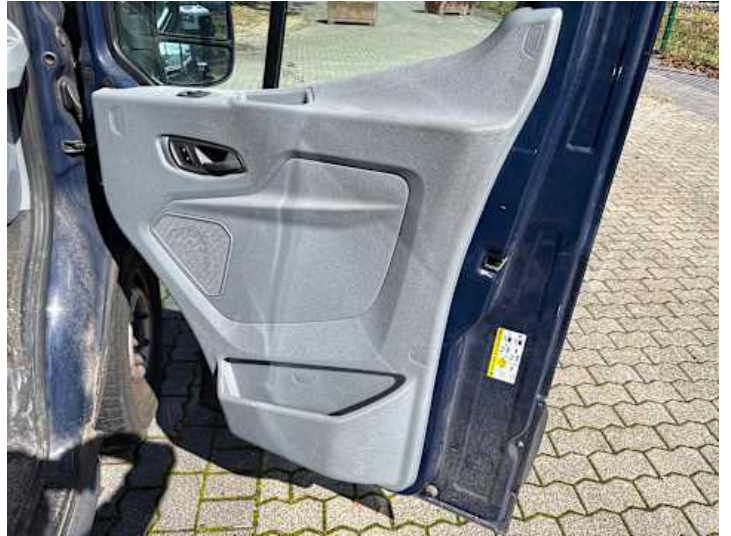
Innenraum (Diverse Schäden, Kratzer, Verschmutzung)

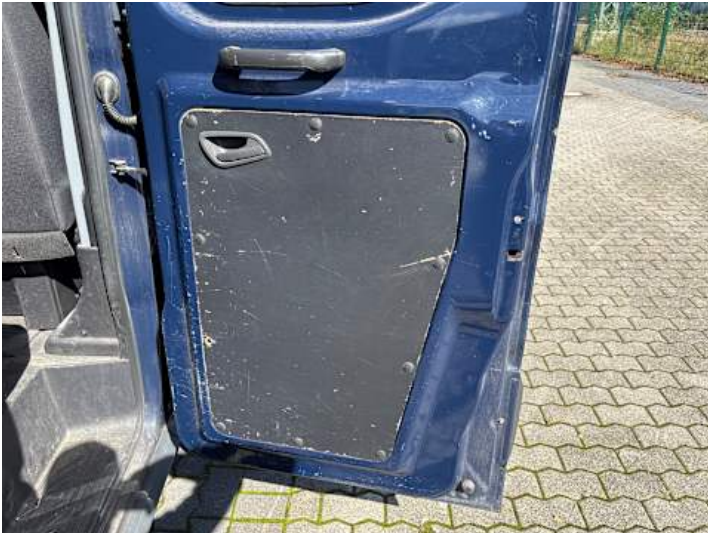
Innenraum (Diverse Schäden, Kratzer, Verschmutzung)

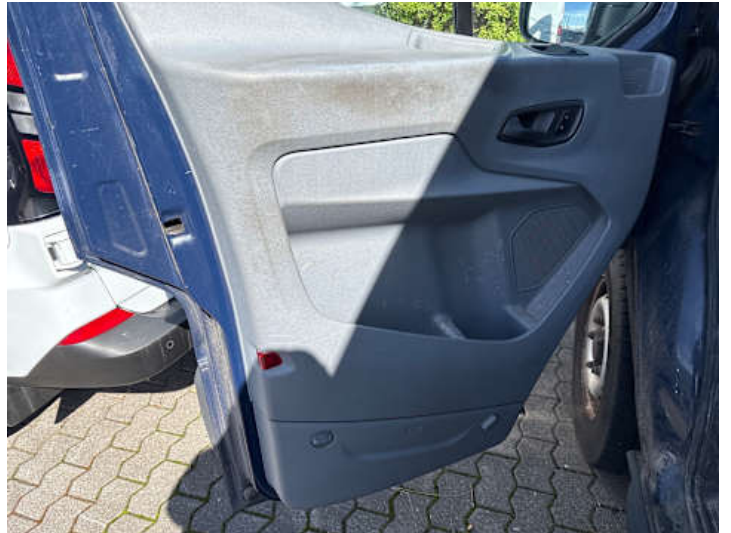
Innenraum (Diverse Schäden, Kratzer, Verschmutzung)

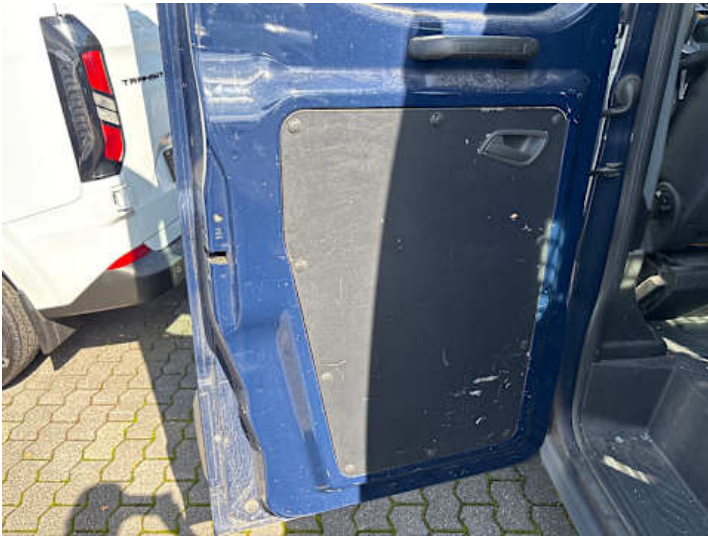
Innenraum (Diverse Schäden, Kratzer, Verschmutzung)

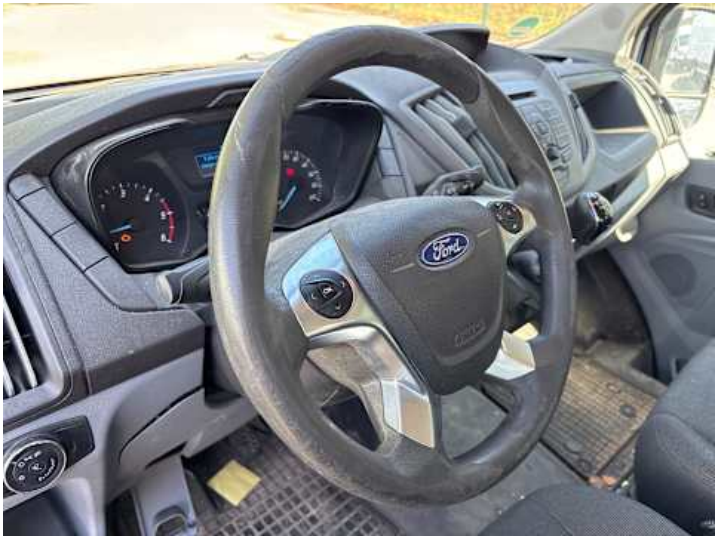
Innenraum (Diverse Schäden, Kratzer, Verschleiß)

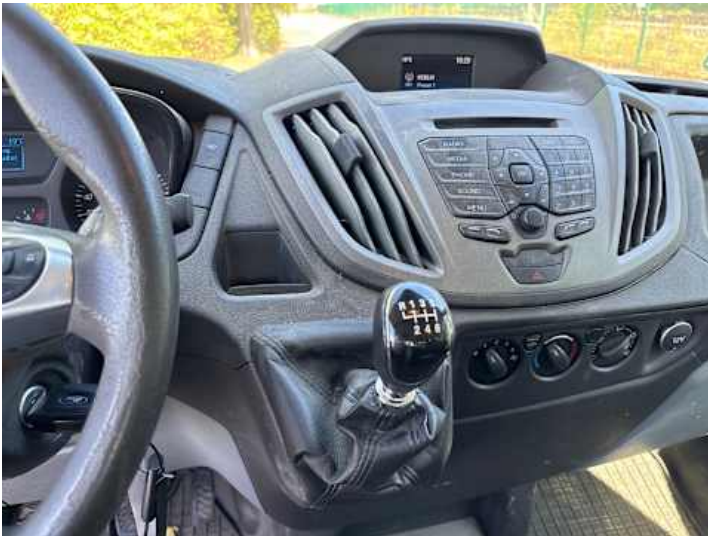
Innenraum (Diverse Schäden, Kratzer, Verschmutzung)

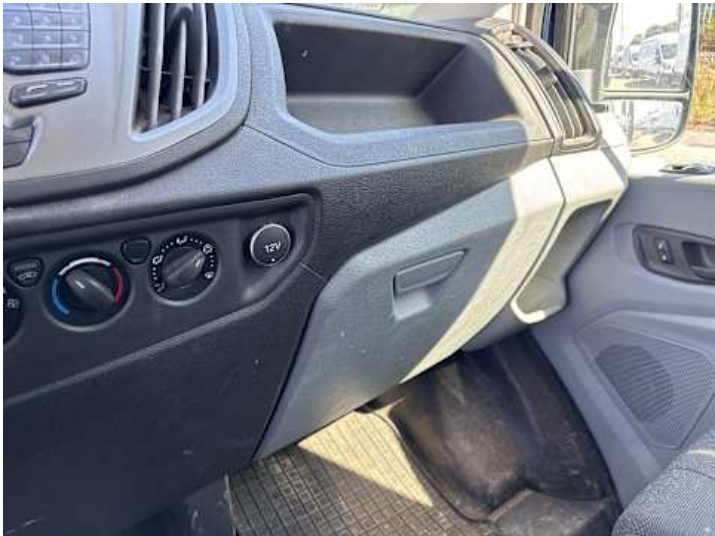
Innenraum (Diverse Schäden, Kratzer, Verschmutzung)

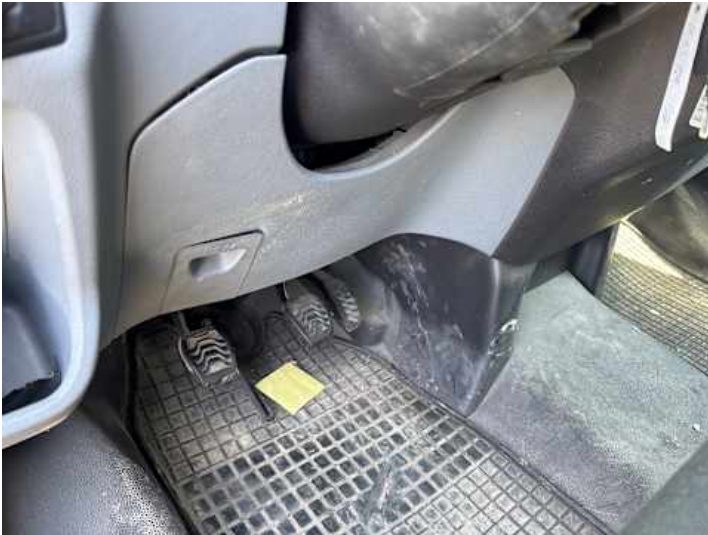
Innenraum (Riss/Bruch)
