## Volkswagen Polo Trendline

EZ 10/2013 | Kleinwagen | Benzin | Schaltgetriebe | 121.994km  
Besteuerung: Differenzbesteuert (§25a UStG)  
Fahrzeugstandort: 48\*\*\*  
Fahrzeug aufgenommen am: 31.07.2026

# Hinweise zum Zustandsbericht

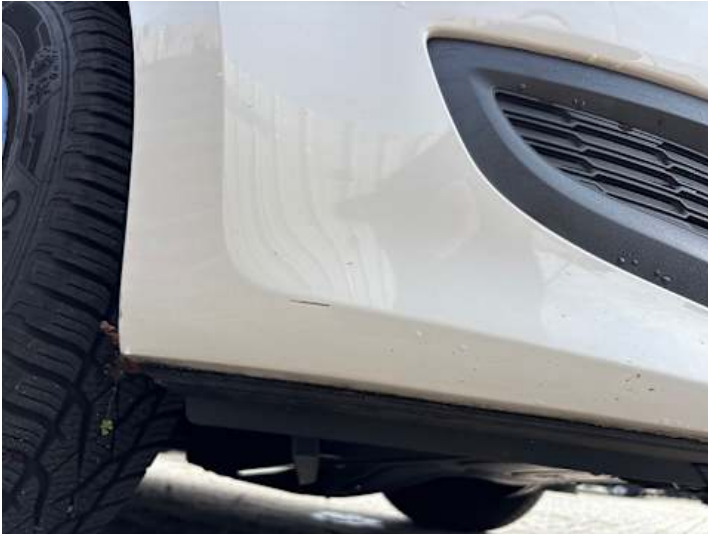
Stoßstange vorne (Kratzer, Lackschaden)

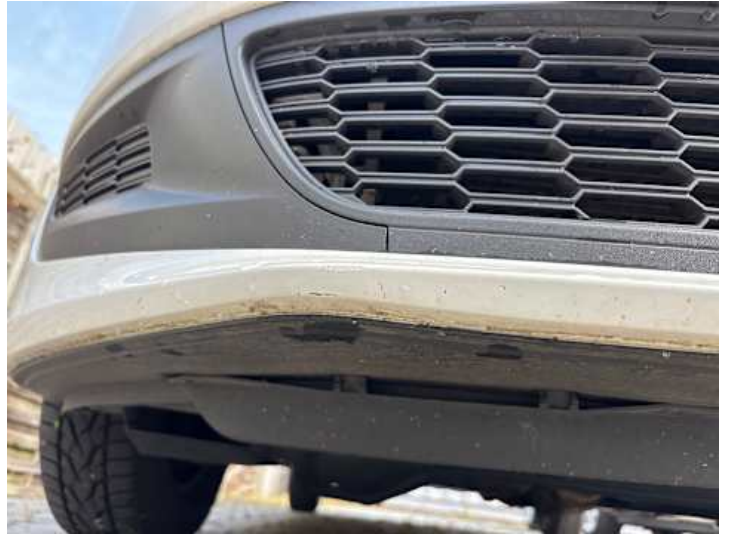
Stoßstange vorne (Kratzer, Lackschaden)

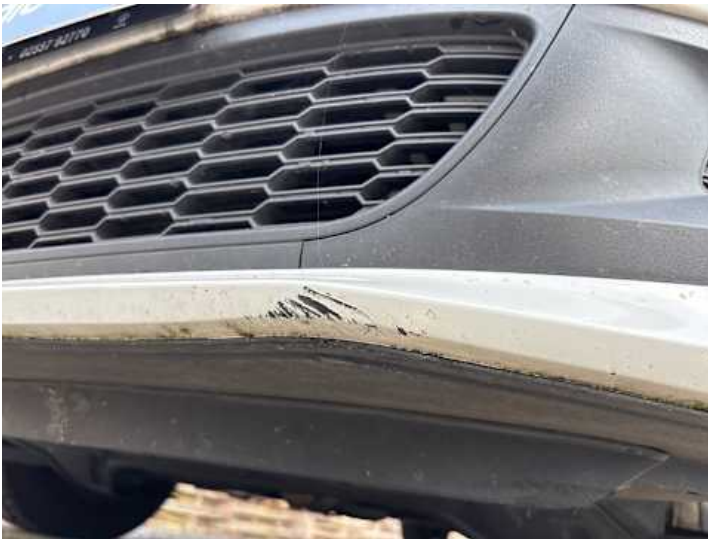
Stoßstange vorne (Kratzer, Lackschaden)

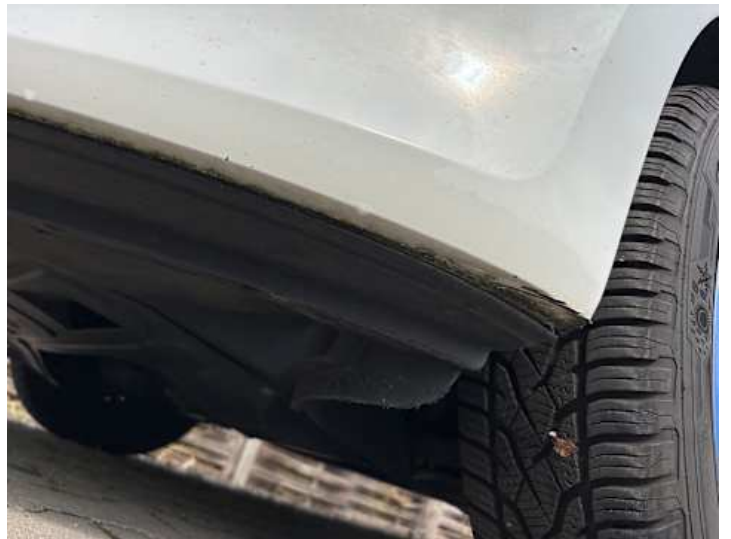
Stoßstange vorne (Kratzer, Lackschaden)

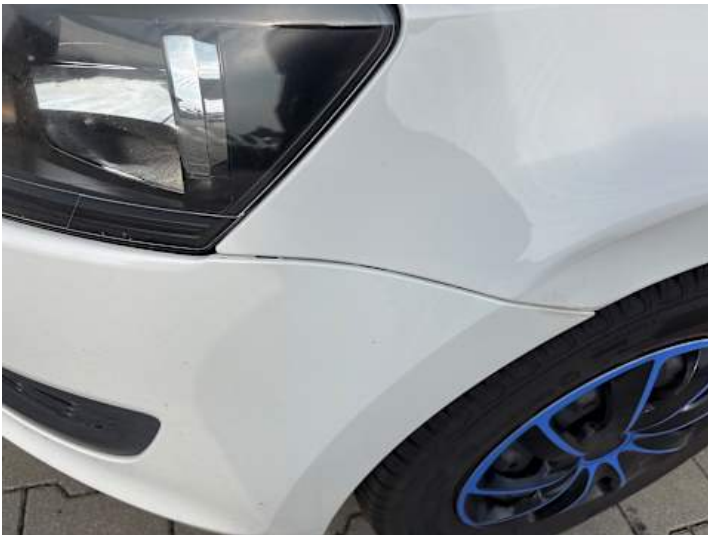
Stoßstange vorne (Spaltmaße ungenau)

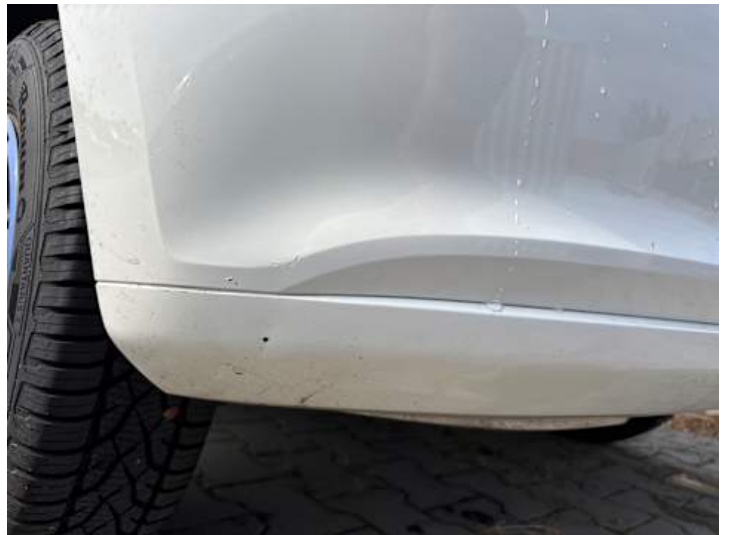
Stoßstange hinten (Kratzer, Lackschaden)

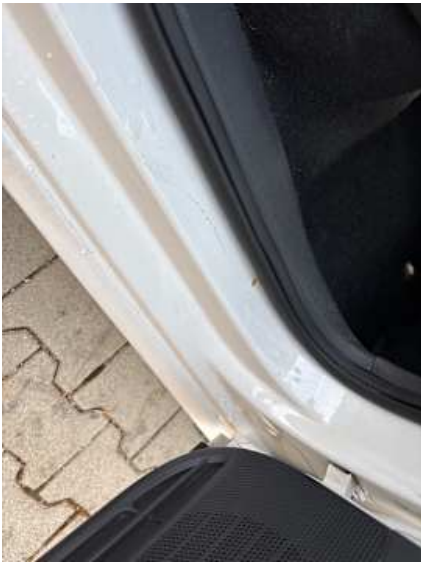
Schweller rechts (Lackschaden, Rost)

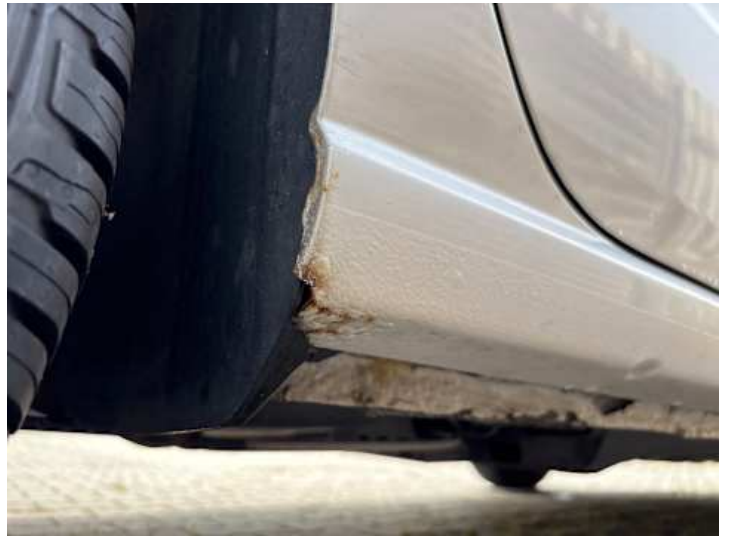
Schweller rechts (Lackschaden, Rost)

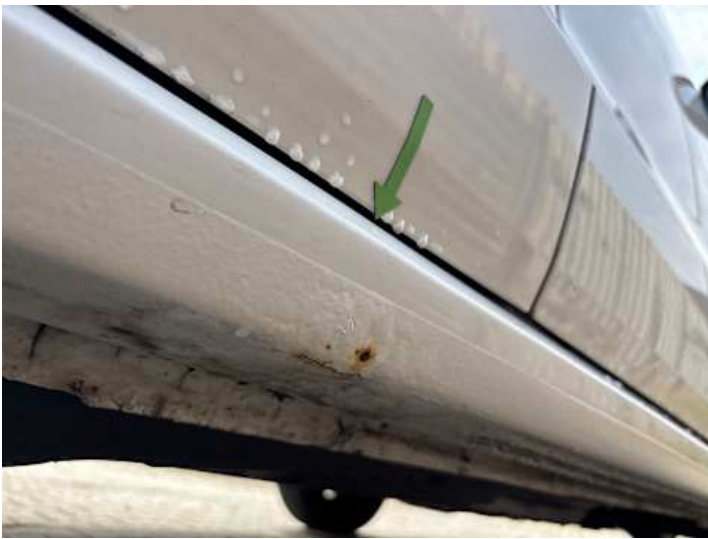
Schweller rechts (Lackschaden, Rost)

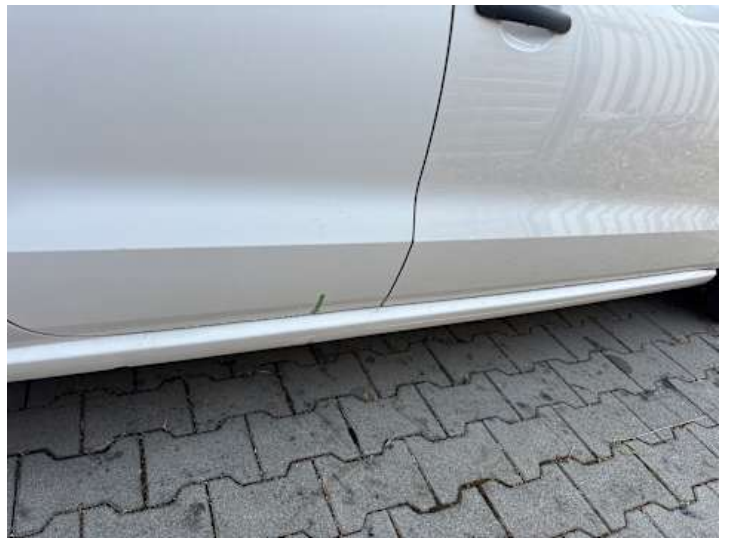
Schweller rechts (Lackschaden, Rost)

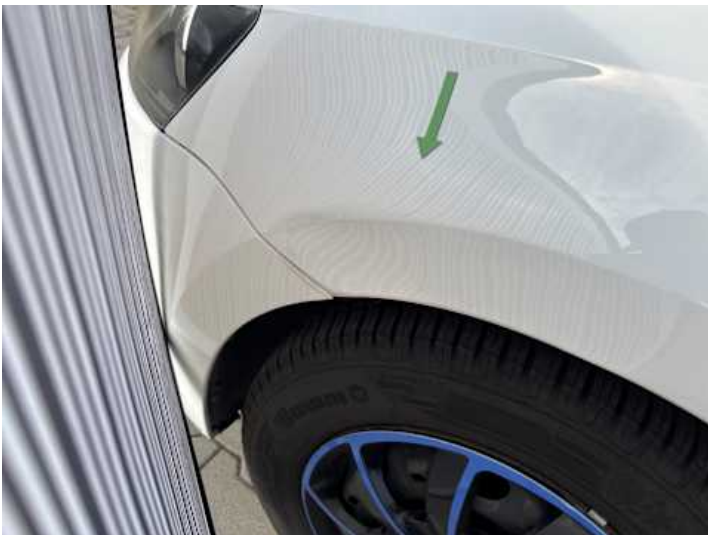
Kotflügel vorne links (Delle)

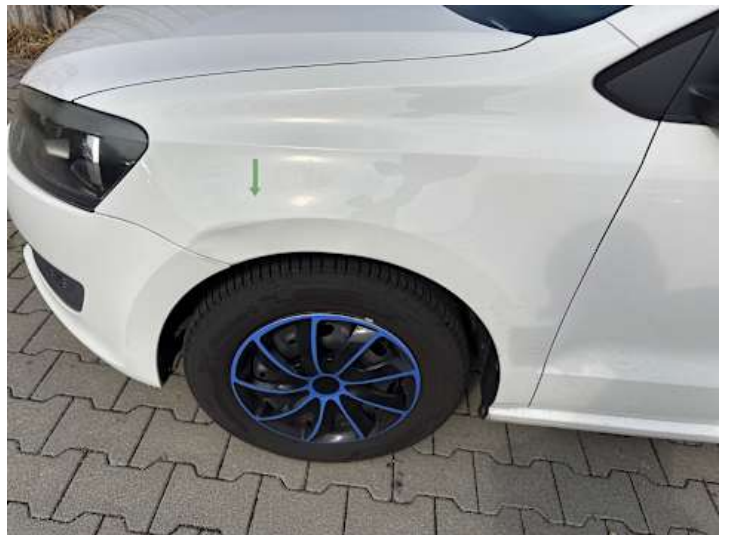
Kotflügel vorne links (Delle)

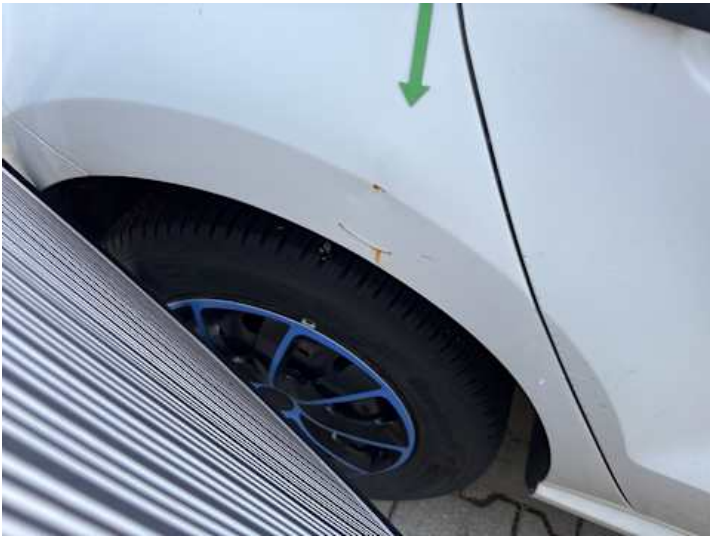
| Fahrzeugteil | Lackschichtdicke (in µm) | Fahrzeugteil | Lackschichtdicke (in µm) |
|---|---|---|---|
| Seitenteil hinten links | 140 | Seitenteil hinten rechts | 550 |

Seitenteil hinten rechts (Lackschaden, Delle, Rost)

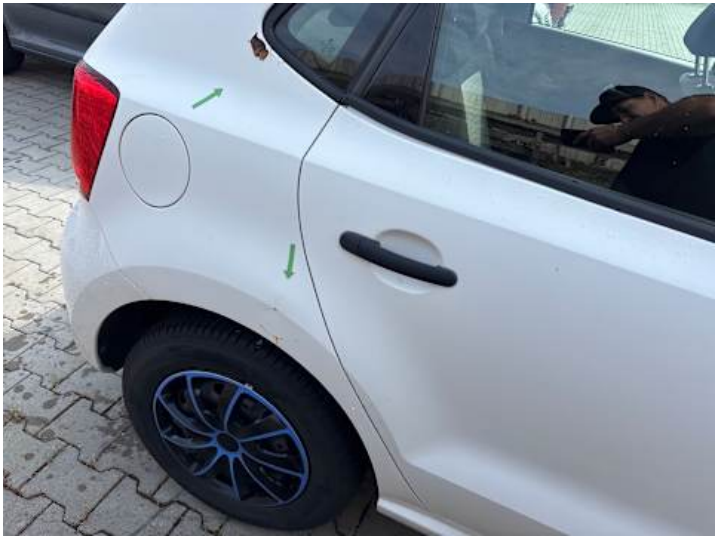
Seitenteil hinten rechts (Lackschaden, Delle, Rost)

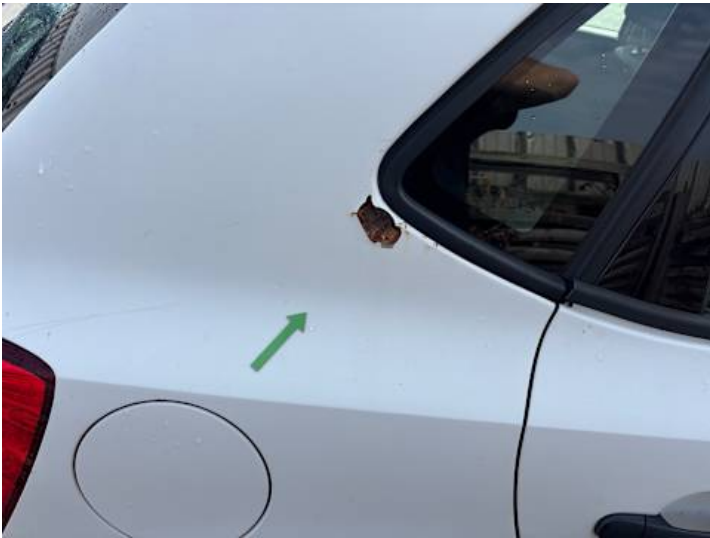
Seitenteil hinten rechts (Lackschaden, Rost)

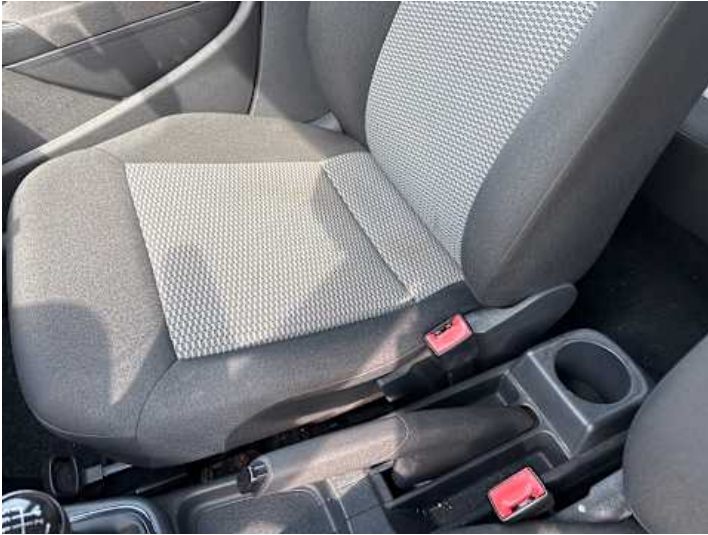
Innenraum (Verschleiß)

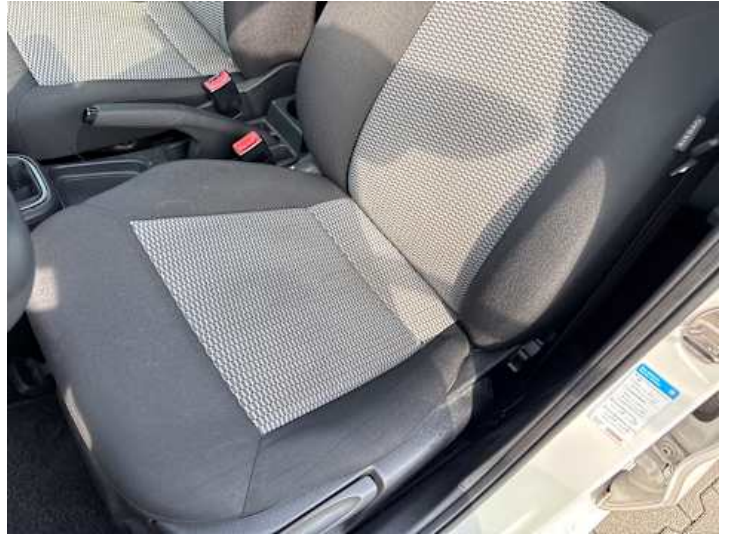
Innenraum (Verschleiß)

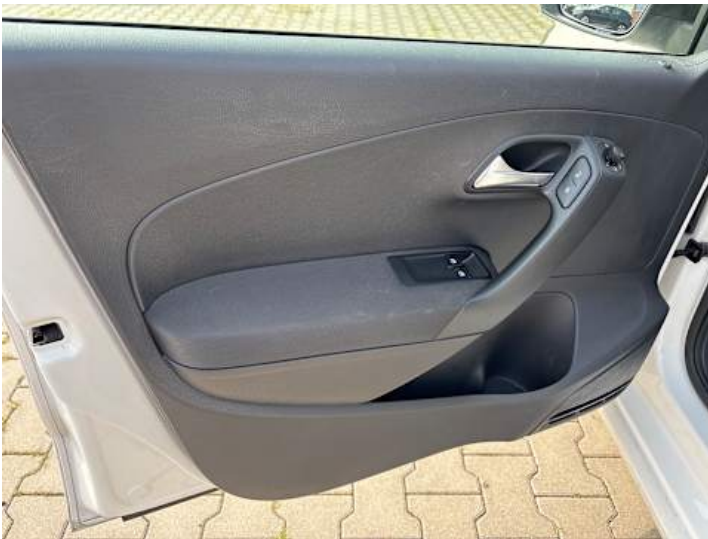
Innenraum (Verschleiß)

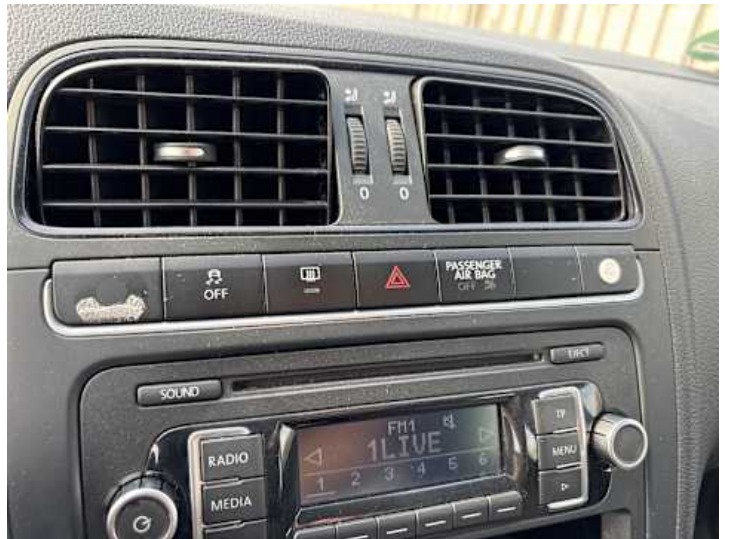
Innenraum (Verschleiß)

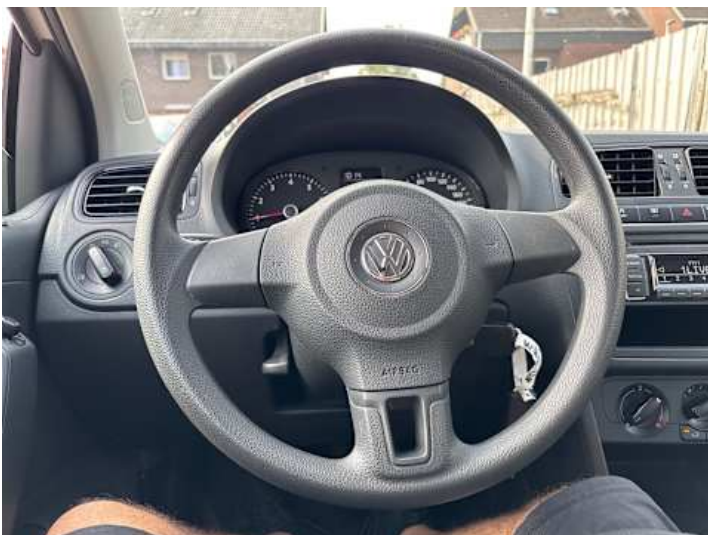
Innenraum (Verschleiß)
