## Mazda 5 Sento

EZ 09/2015 | Van | Benzin | Schaltgetriebe | 114.598km  
Besteuerung: Differenzbesteuert (§25a UStG)  
Fahrzeugstandort: 91\*\*\*  
Fahrzeug aufgenommen am: 31.07.2026

# Hinweise zum Zustandsbericht

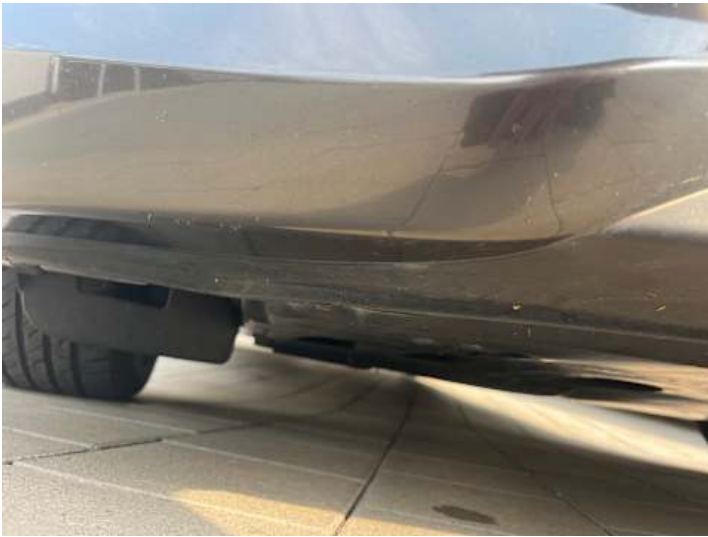
Stoßstange vorne (Lackschaden, Kratzer)

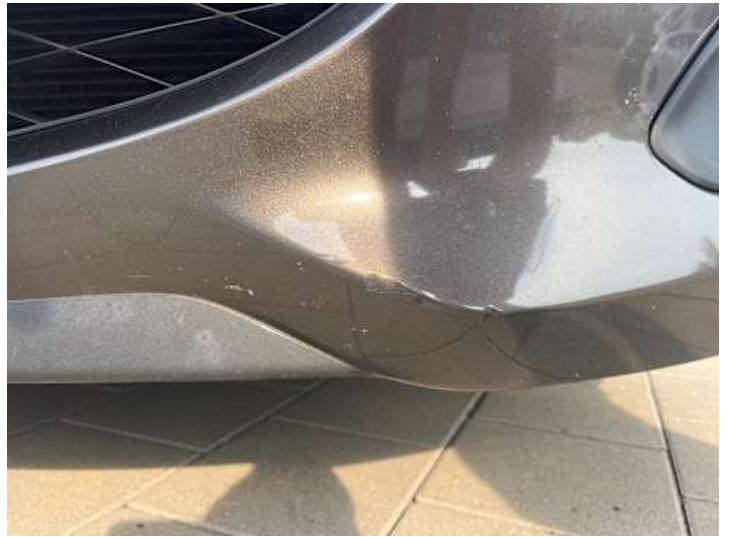
Stoßstange vorne (Lackschaden, Kratzer)

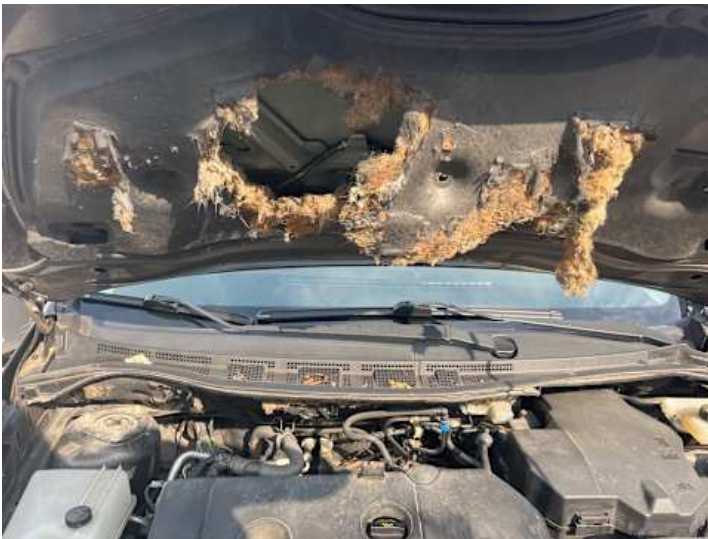
Motorhaube (Riss/Bruch)

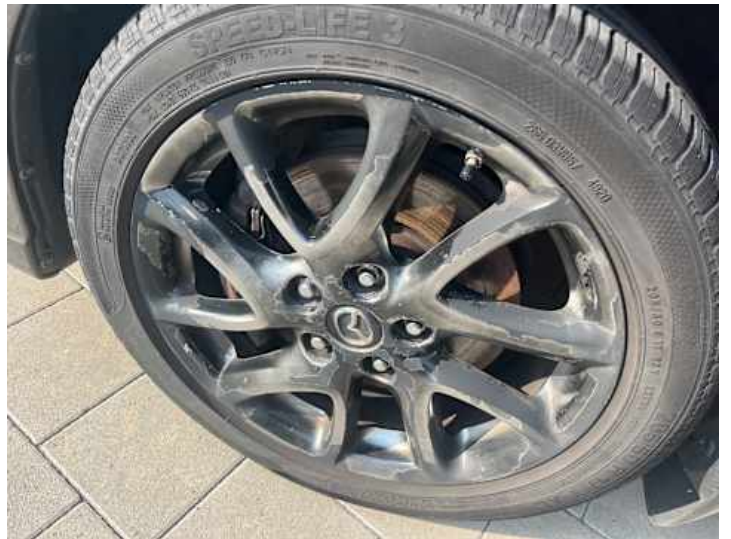
Rad (Anderer Schaden): Lackschaden

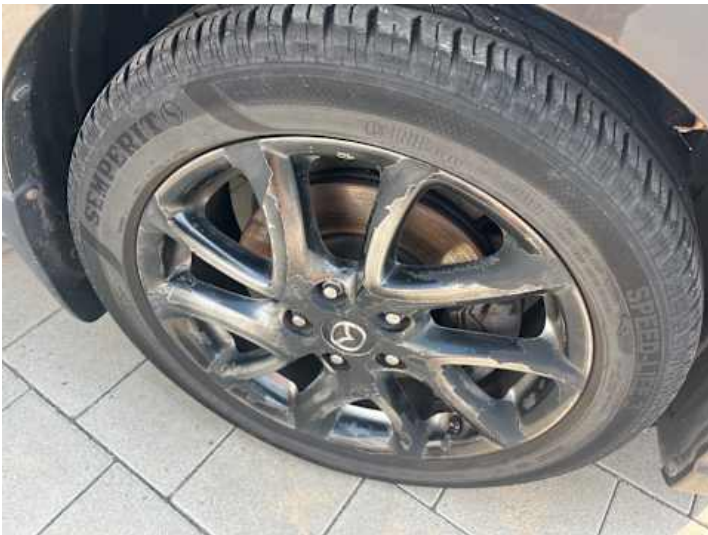
Rad (Anderer Schaden): Lackschaden

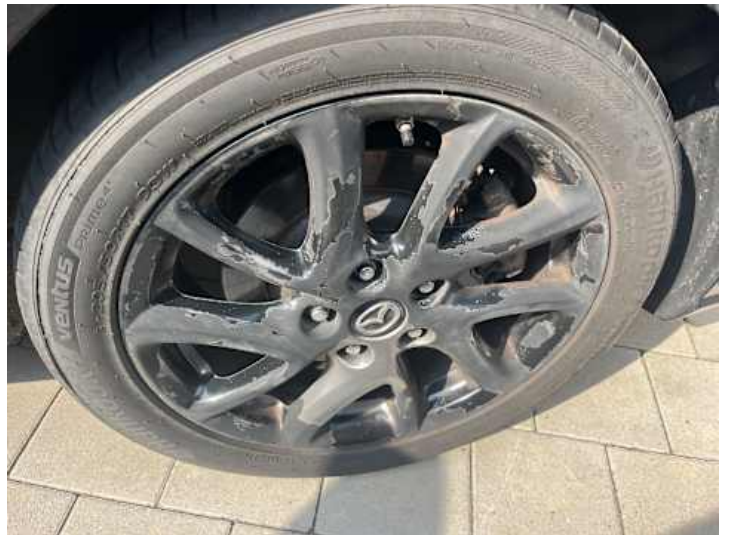
Rad (Anderer Schaden): Lackschaden

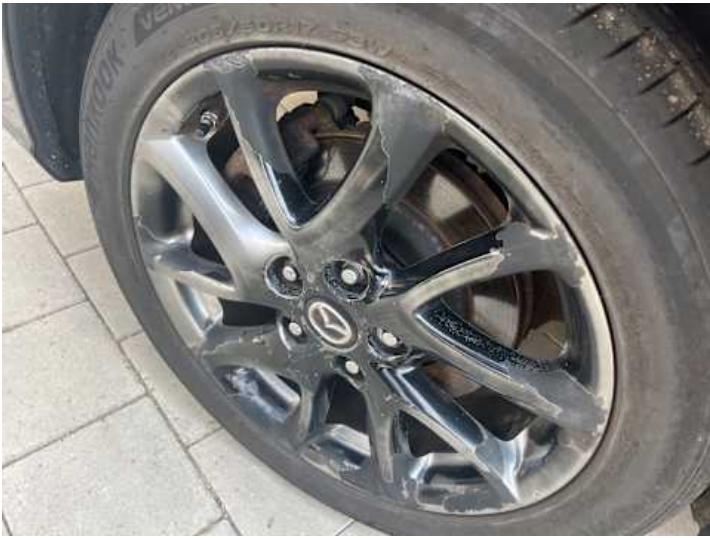
Rad (Anderer Schaden): Lackschaden

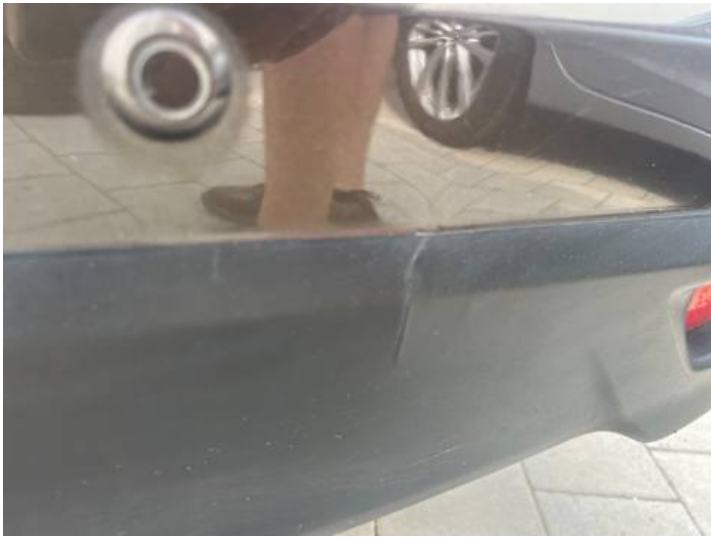
Stoßstange hinten (Verformung)

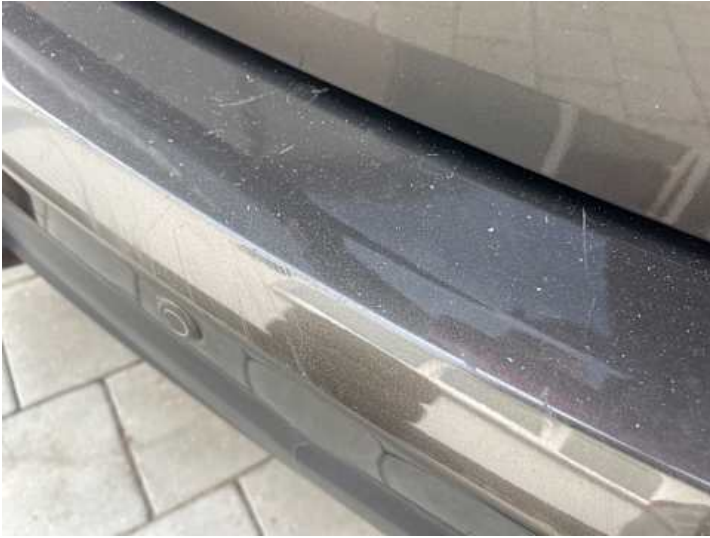
Stoßstange hinten (Lackschaden, Kratzer)

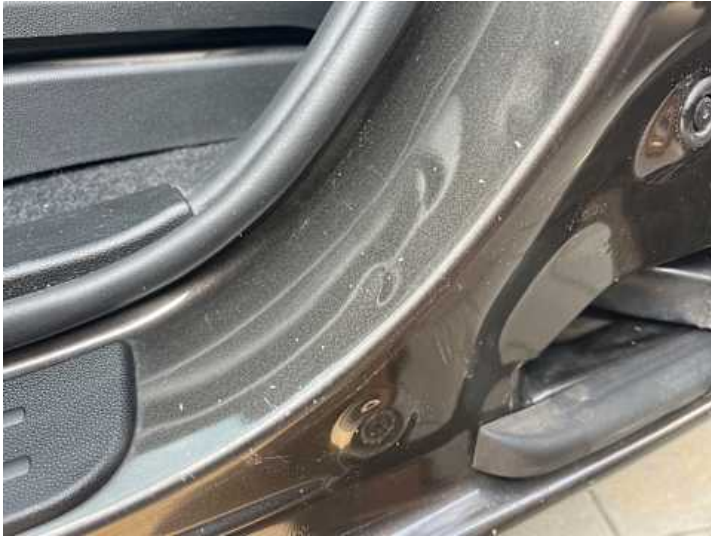
Schweller links (Lackschaden)

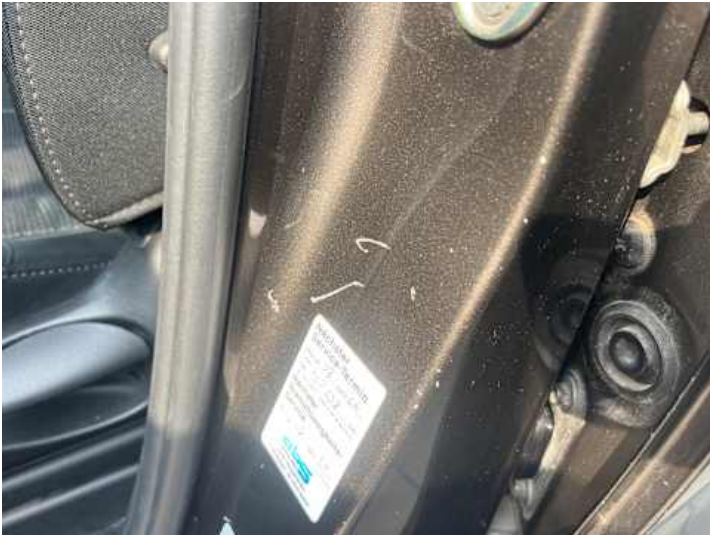
Schweller links (Lackschaden, Kratzer)

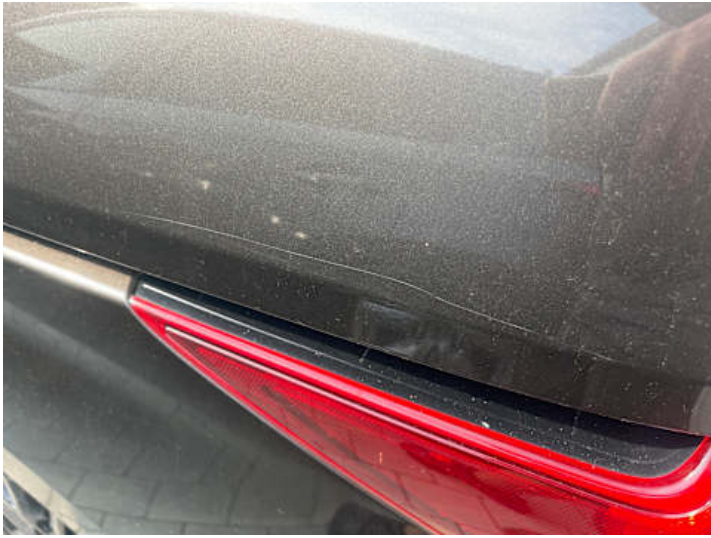
Seitenteil hinten links (Lackschaden, Kratzer)

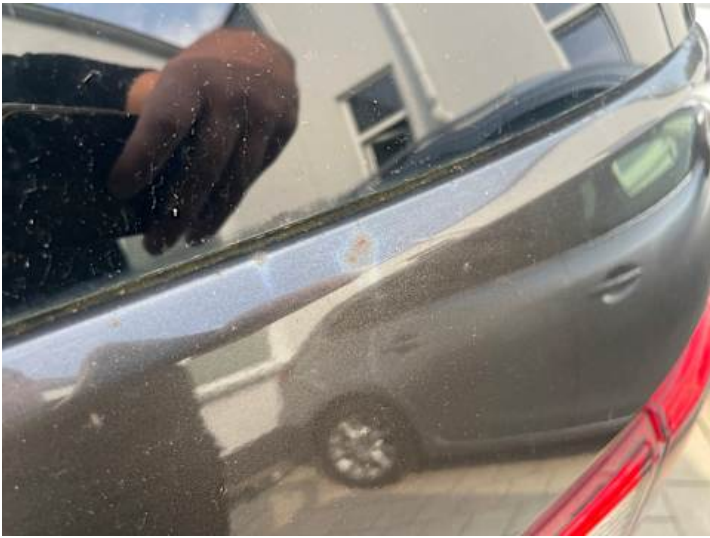
Heckklappe (Rost)

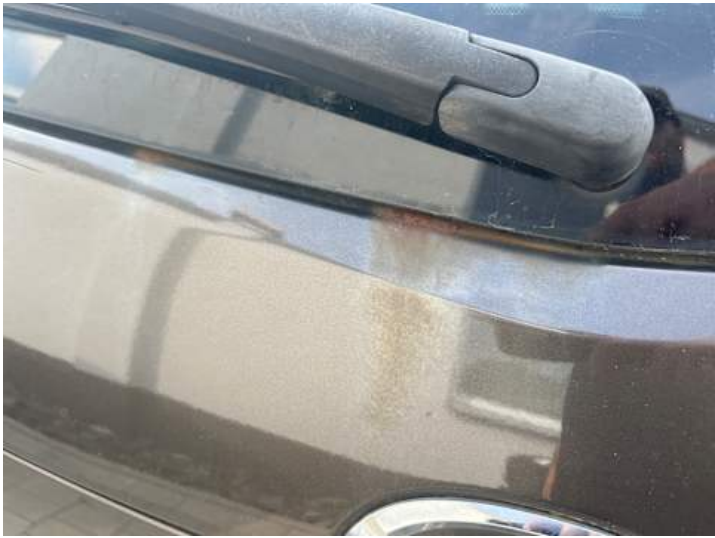
Heckklappe (Rost)

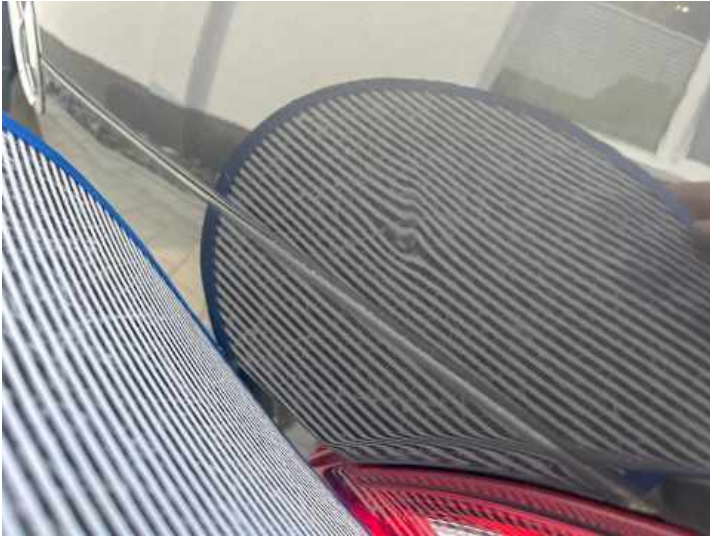
Heckklappe (Delle)

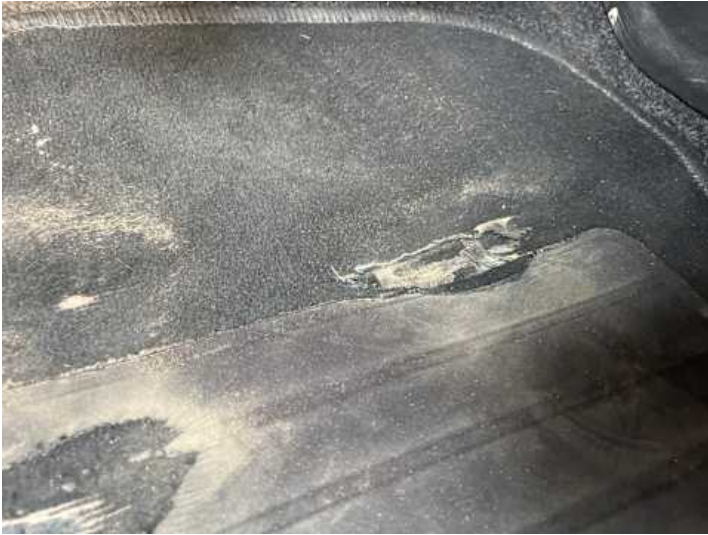
Innenraum (Verschleiß)

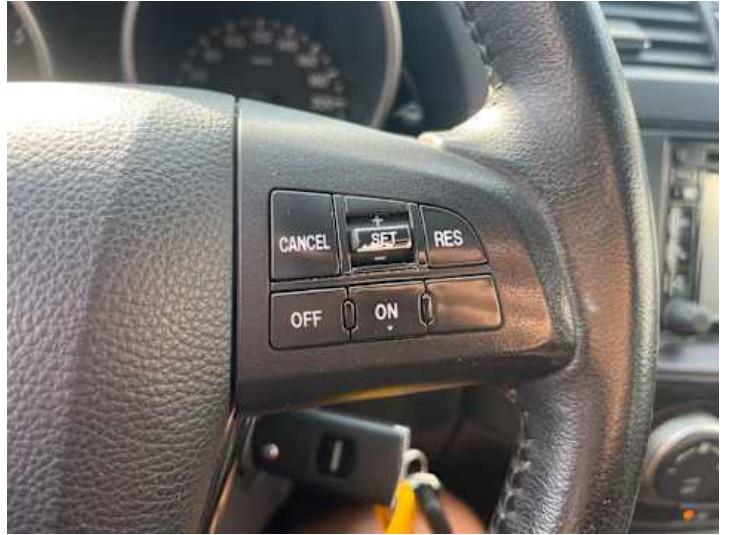
Innenraum (Verschleiß)

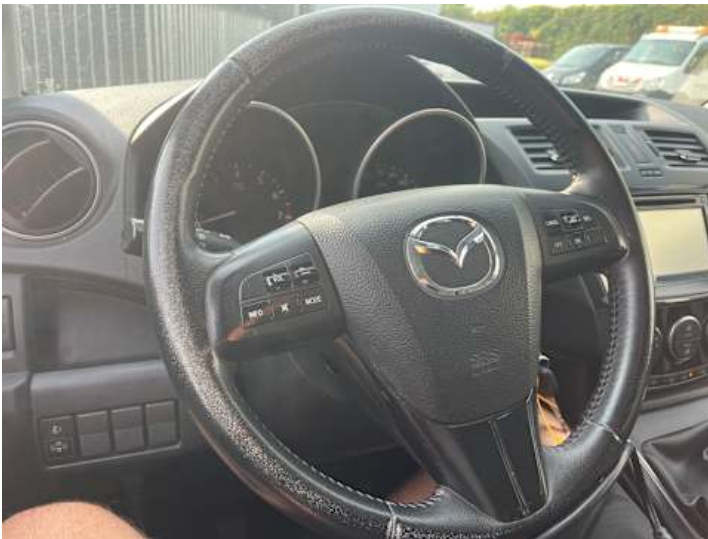
Innenraum (Verschleiß)
