## Mazda CX-5 Center-Line AWD

EZ 03/2014 | Geländewagen | Benzin | Schaltgetriebe | 204.544km  
Besteuerung: Differenzbesteuert (§25a UStG)  
Fahrzeugstandort: 23\*\*\*  
Fahrzeug aufgenommen am: 25.08.2026

# Hinweise zum Zustandsbericht

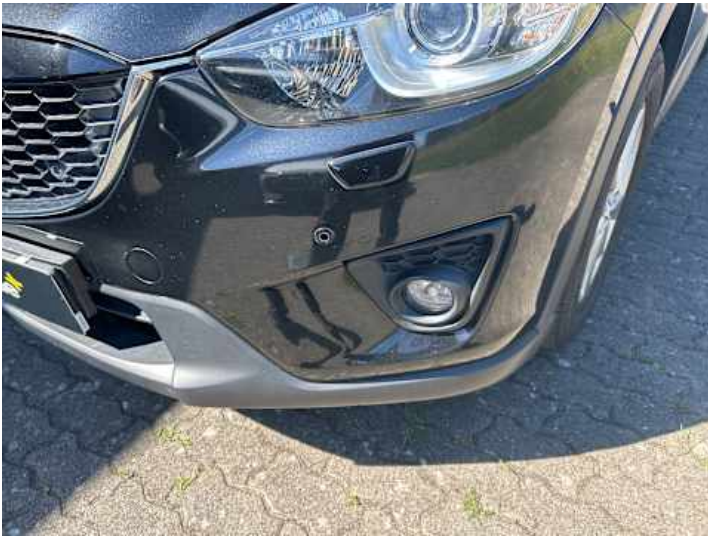
Stoßstange vorne (Kratzer)

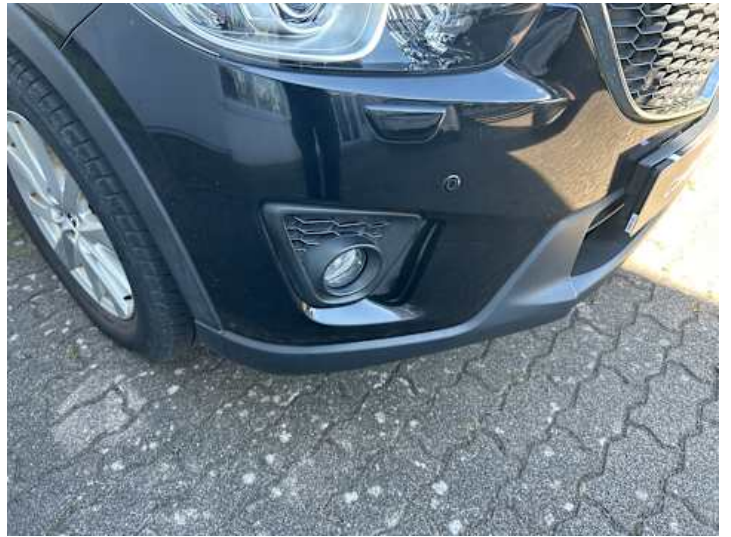
Stoßstange vorne (Kratzer)

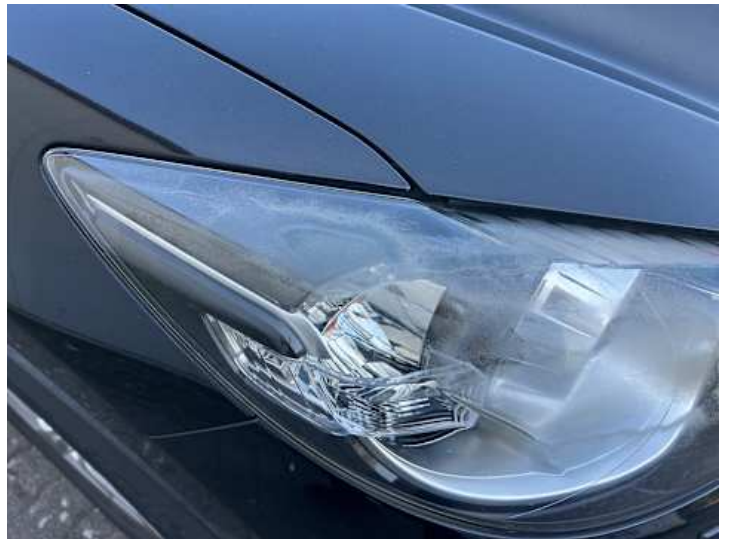
Scheinwerfer (rechts) (Blind)

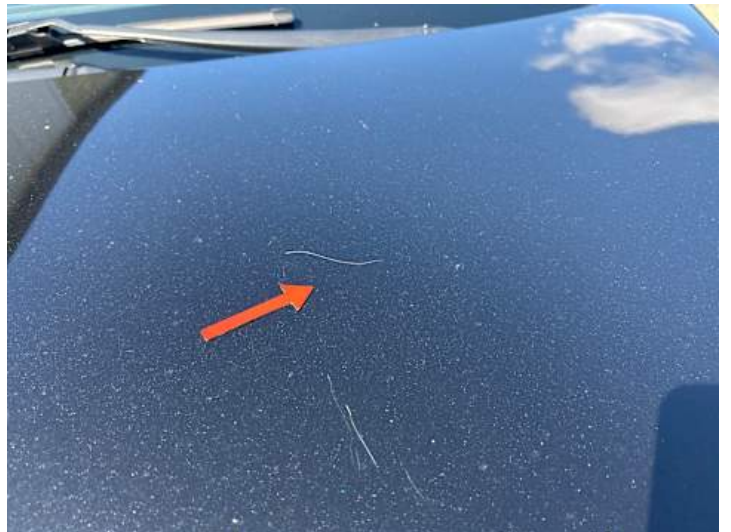
Motorhaube (Kratzer)

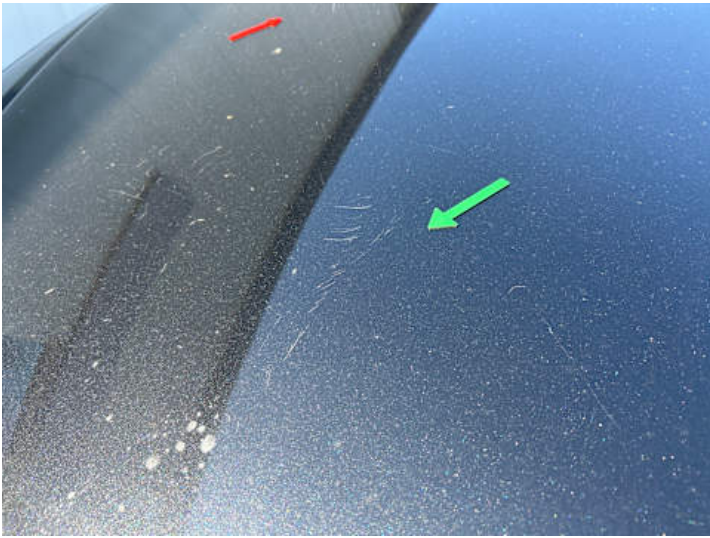
Motorhaube (Kratzer)

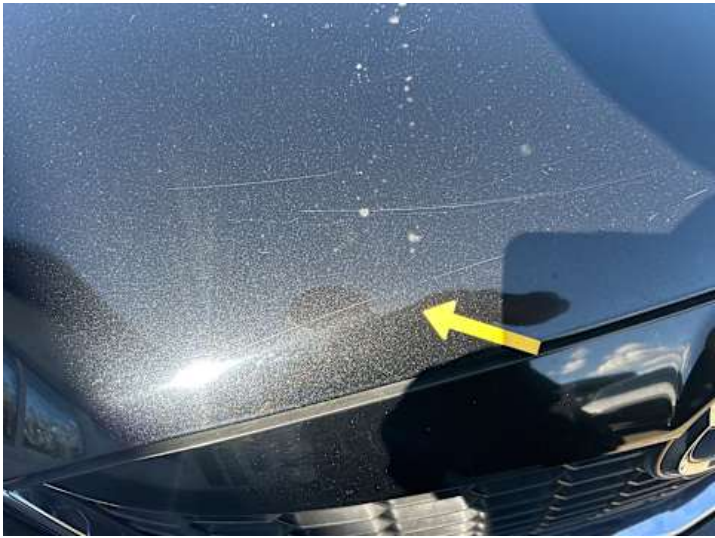
Motorhaube (Kratzer)

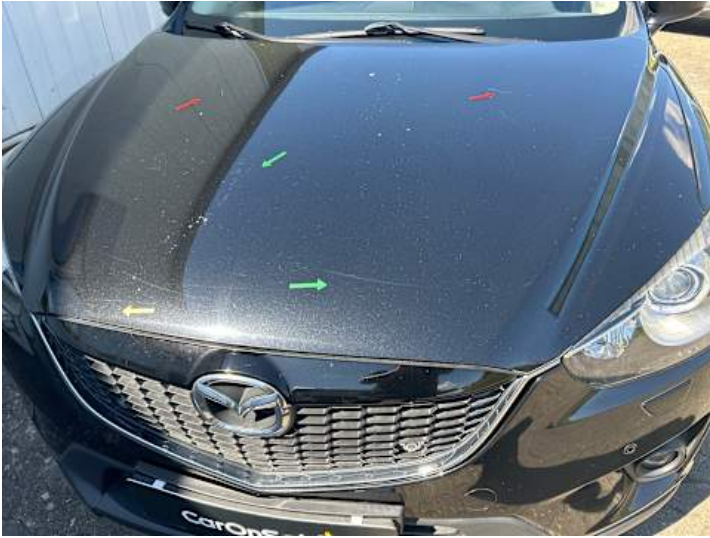
Motorhaube (Kratzer)

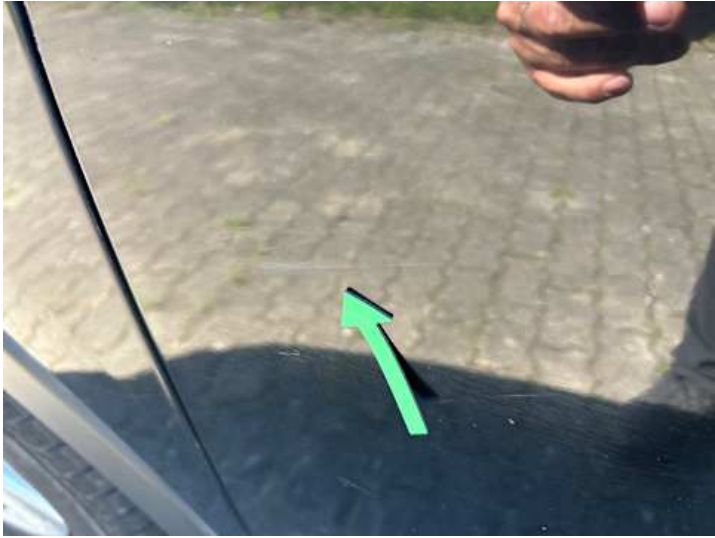
Fahrtür (Kratzer)

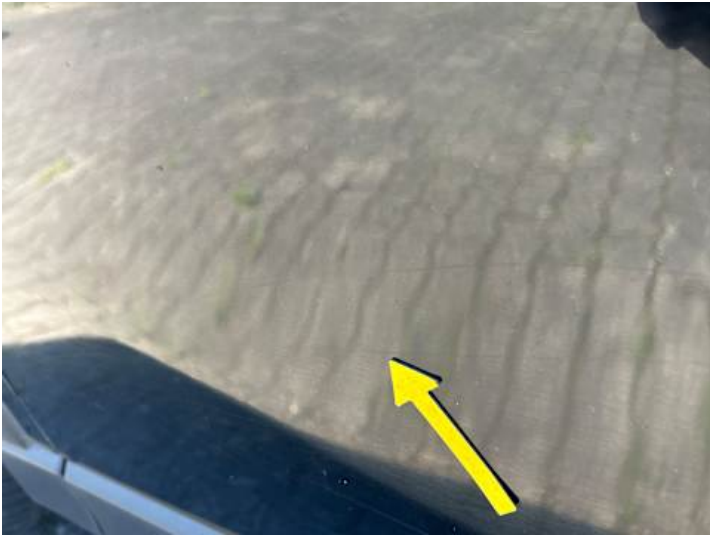
Fahrtür (Kratzer)

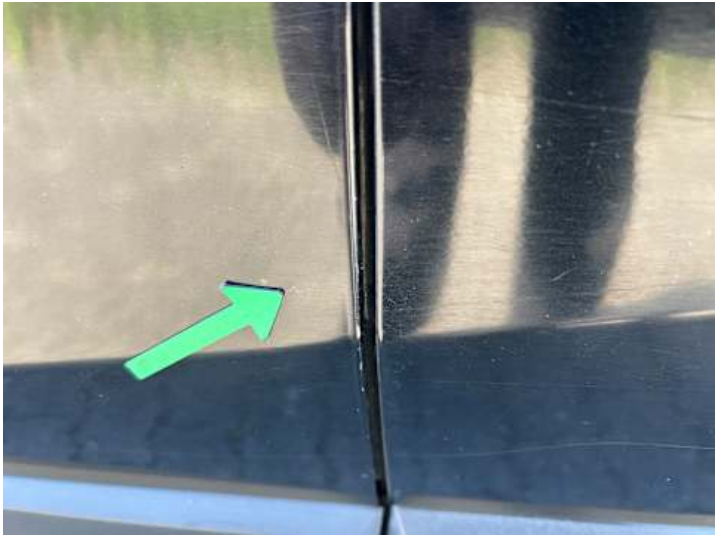
Fahrtür (Kratzer)

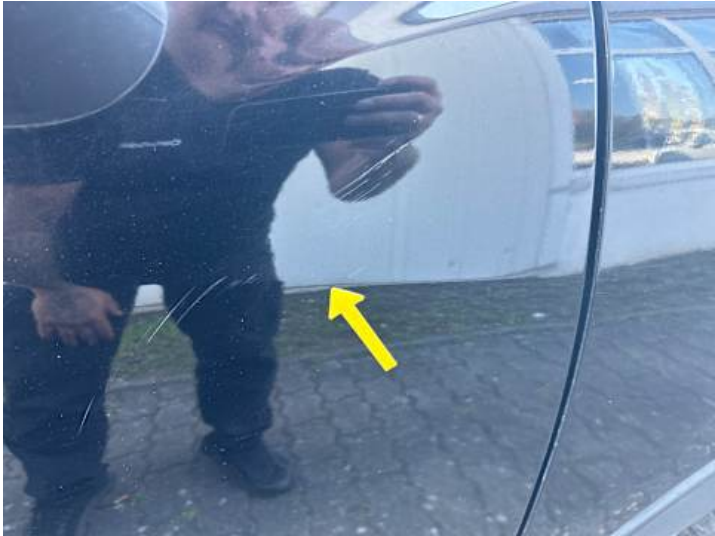
Beifahrtür (Kratzer)

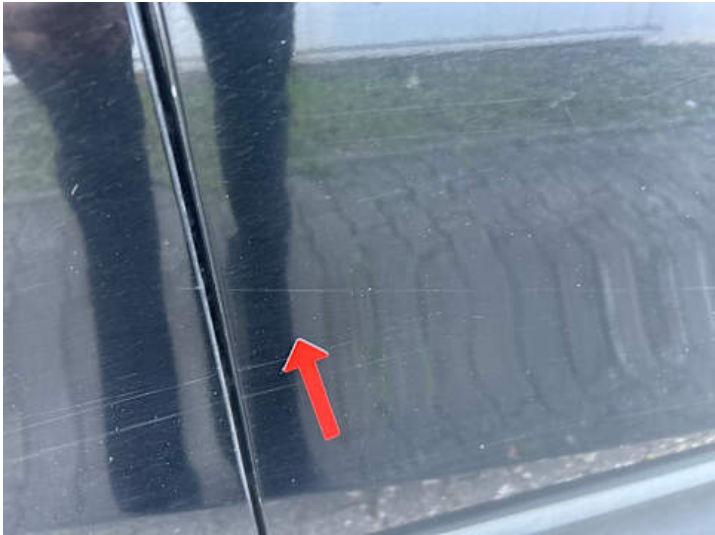
Beifahrtür (Kratzer)

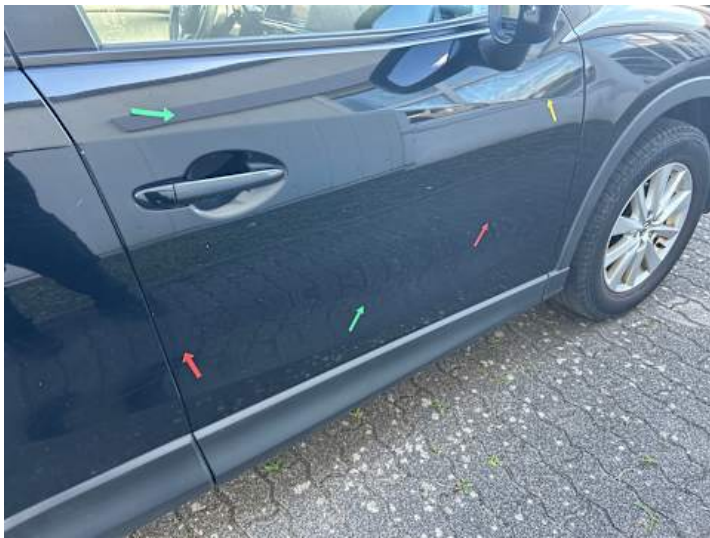
Beifahrertür (Kratzer)

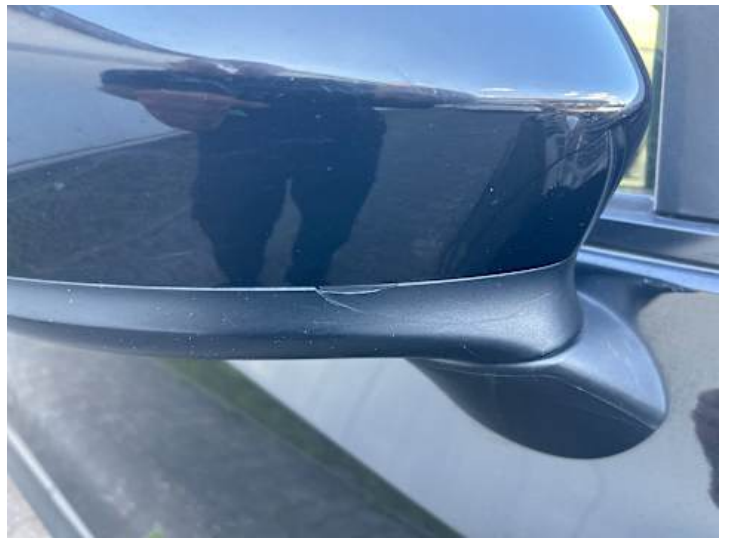
Beifahrertür (Riss/Bruch, Kratzer)

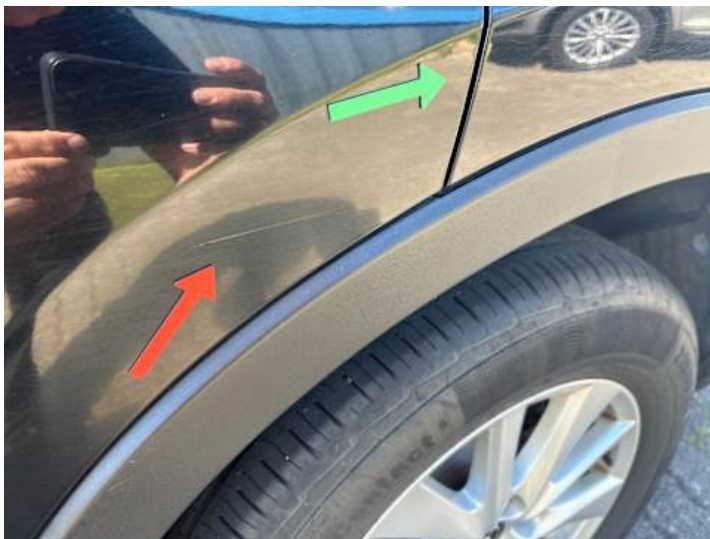
Türe hinten links (Kratzer)

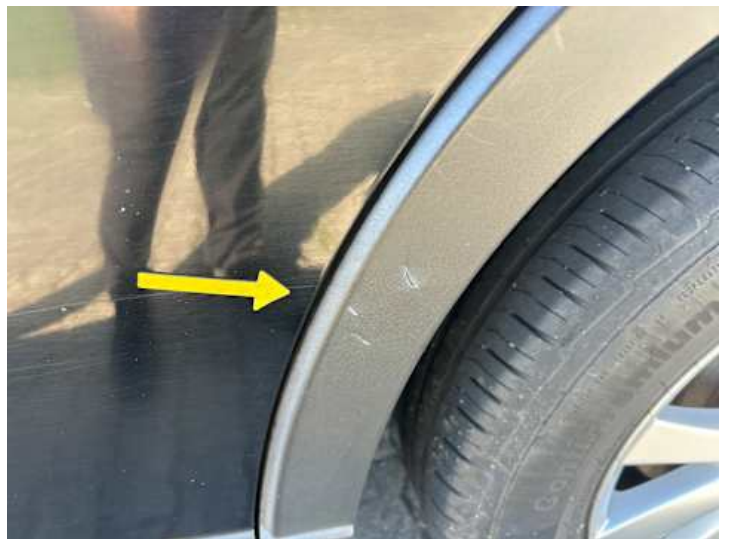
Türe hinten links (Kratzer)

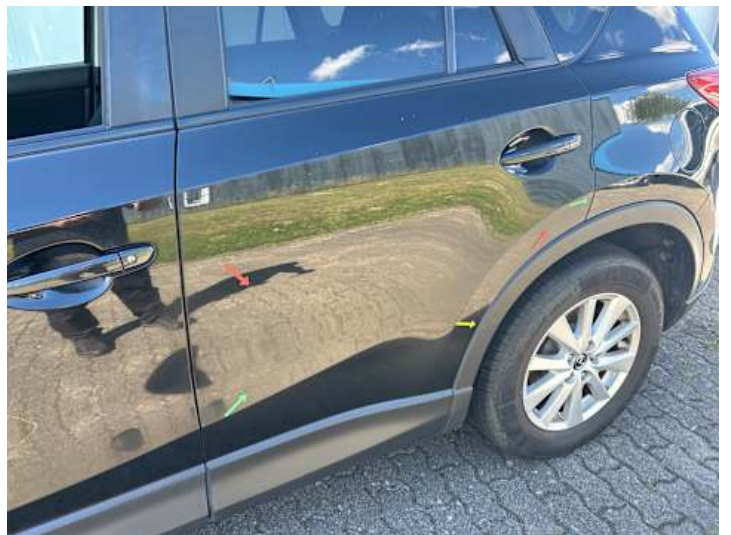
Türe hinten links (Kratzer)

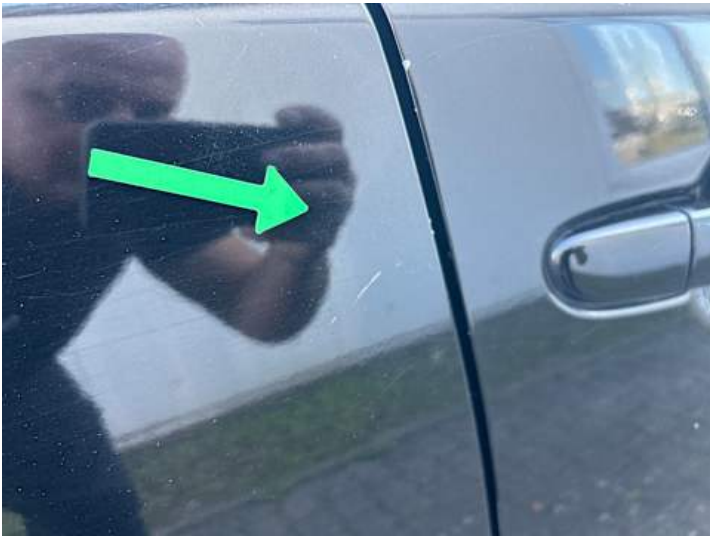
Türe hinten rechts (Kratzer)

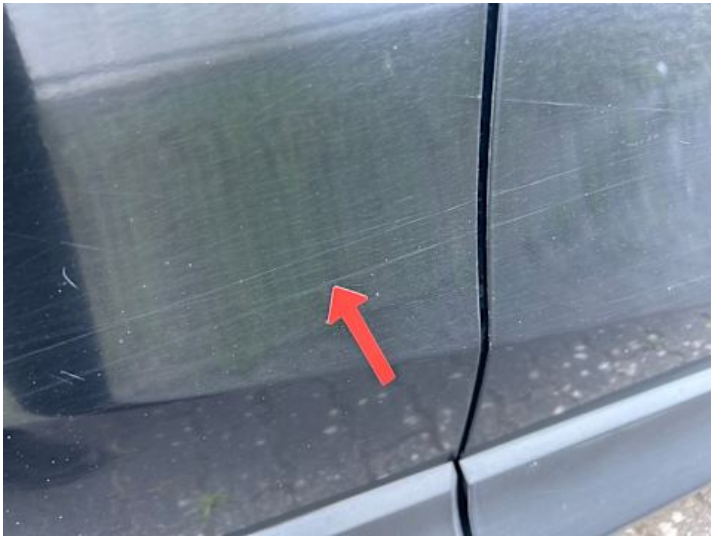
Türe hinten rechts (Kratzer)

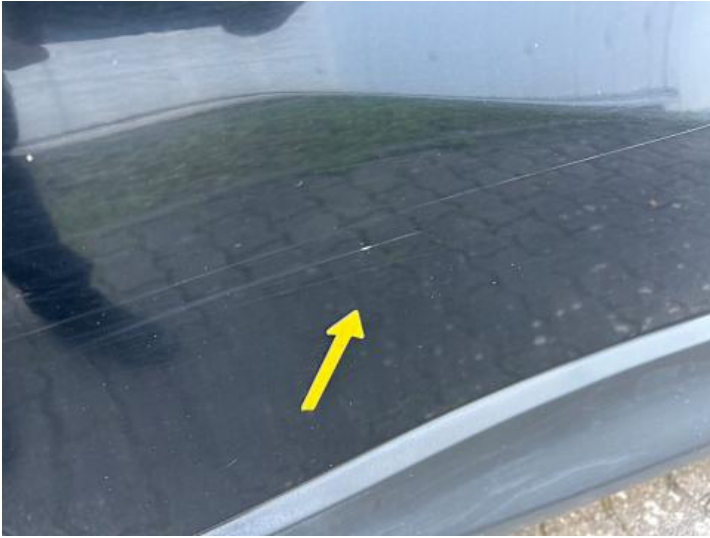
Türe hinten rechts (Kratzer)

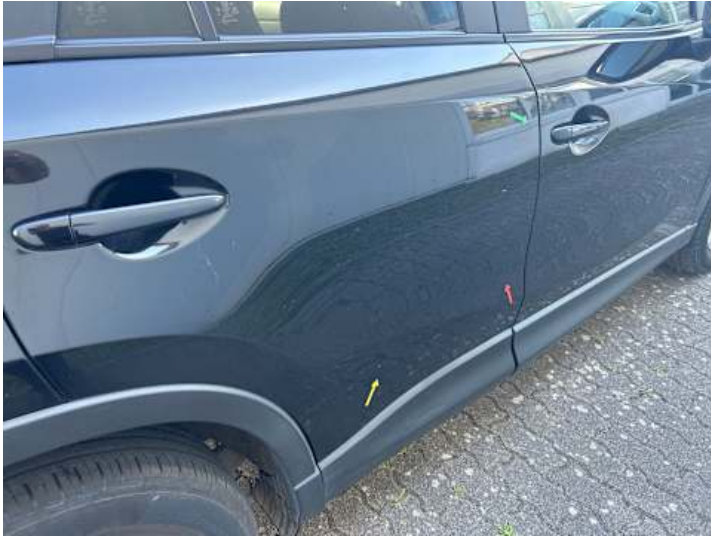
Türe hinten rechts (Kratzer)

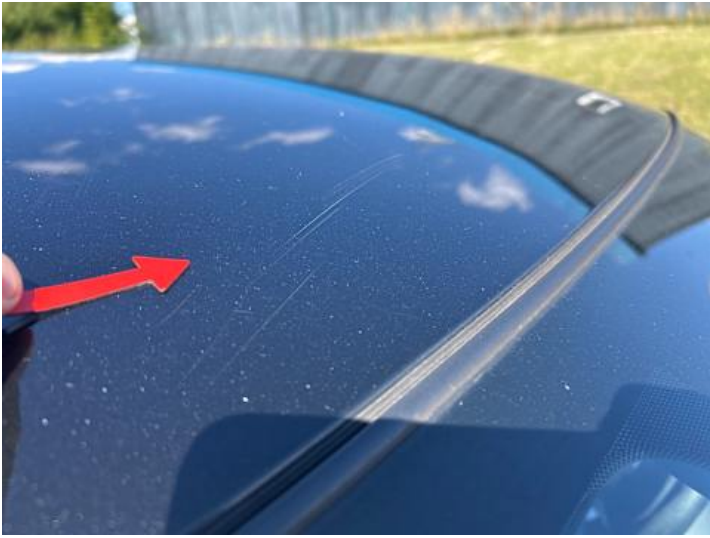
Dach (Kratzer)

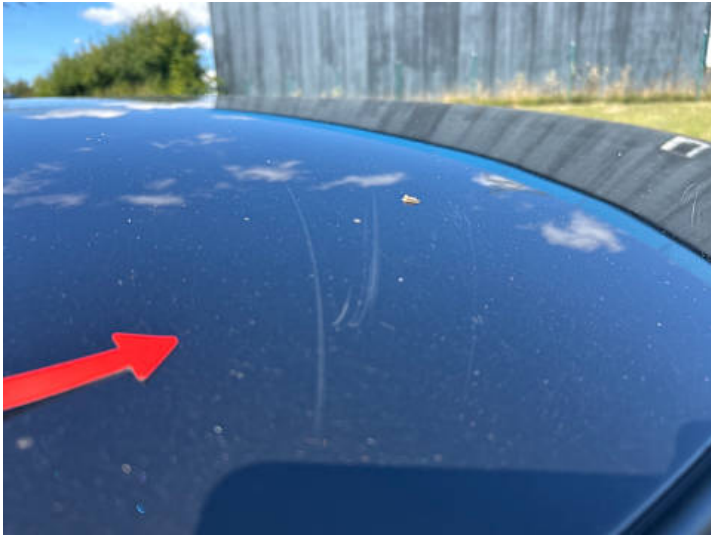
Dach (Kratzer)

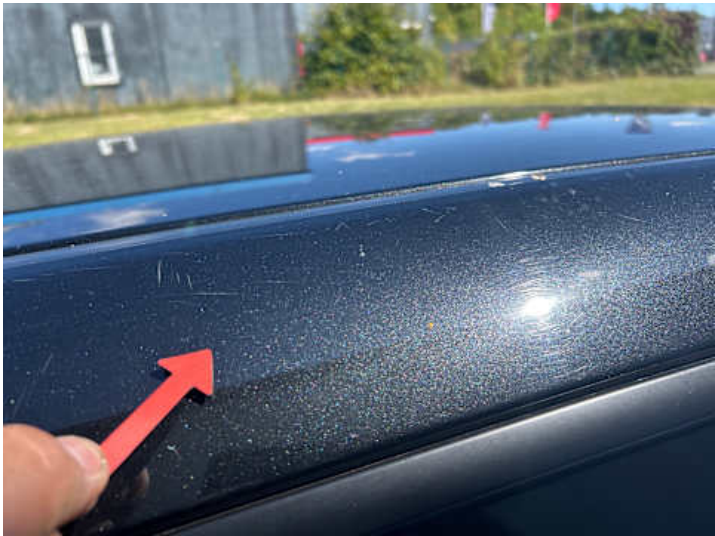
Dach (Kratzer)

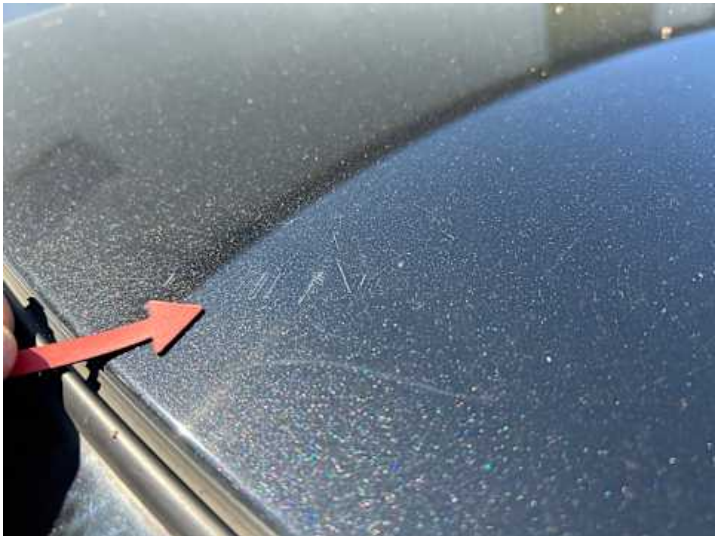
Dach (Kratzer)

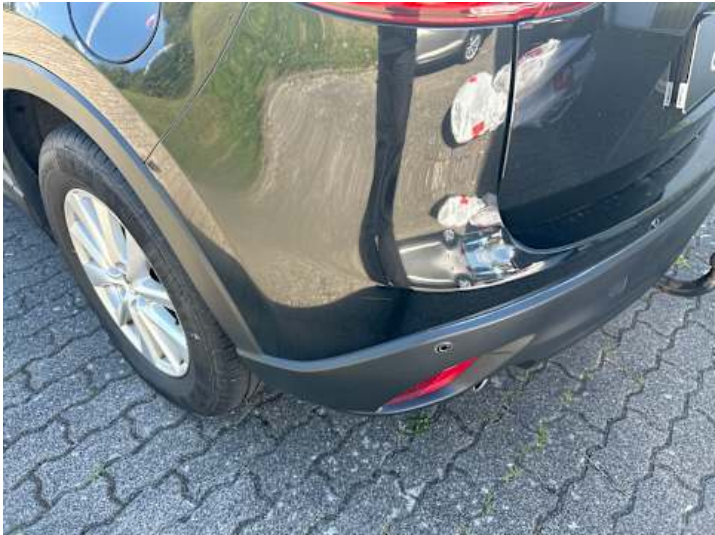
Stoßstange hinten (Lackschaden, Kratzer)

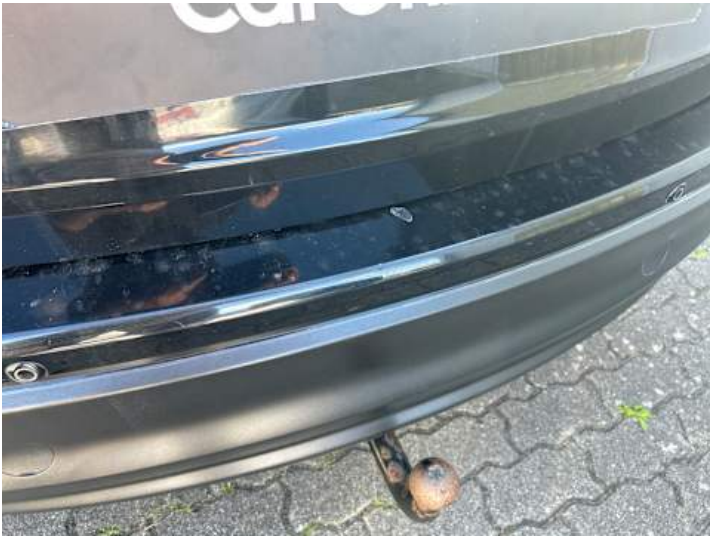
Stoßstange hinten (Lackschaden, Kratzer)

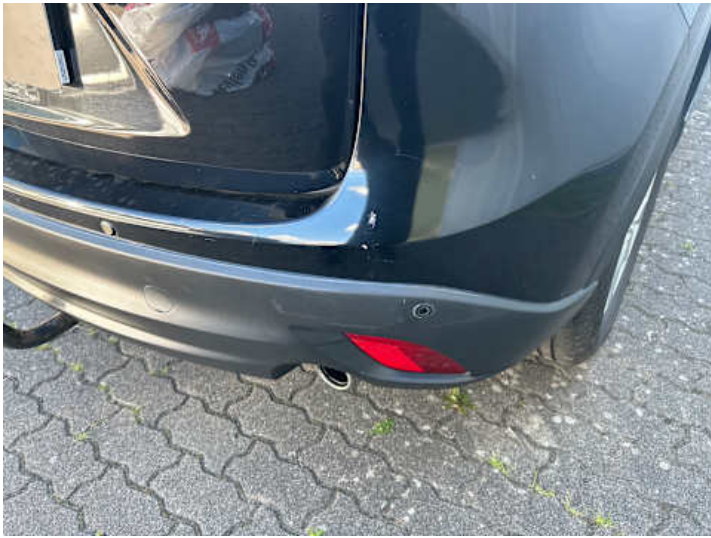
Stoßstange hinten (Lackschaden, Kratzer)

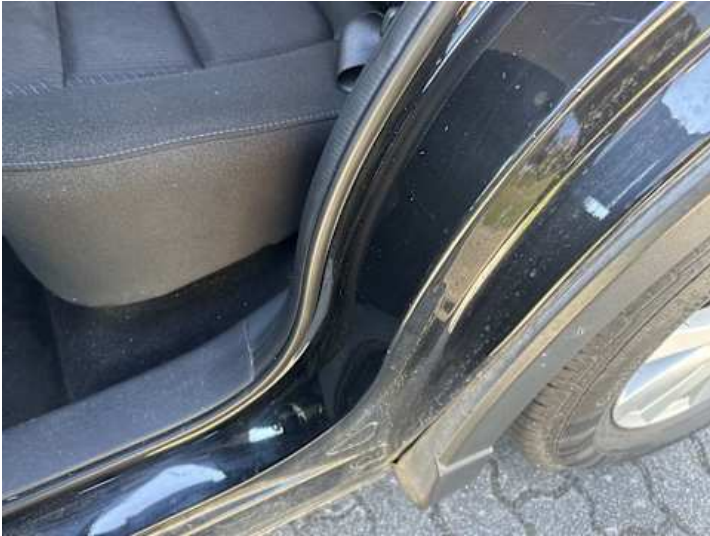
Schweller links (Kratzer)

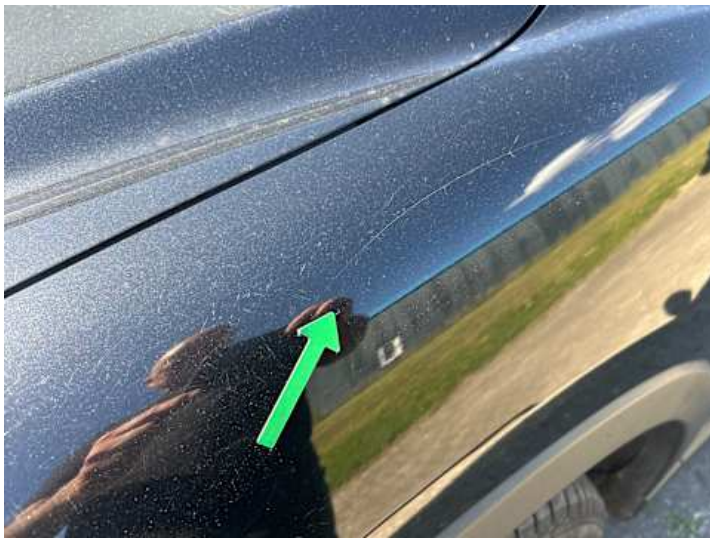
Kotflügel vorne links (Kratzer)

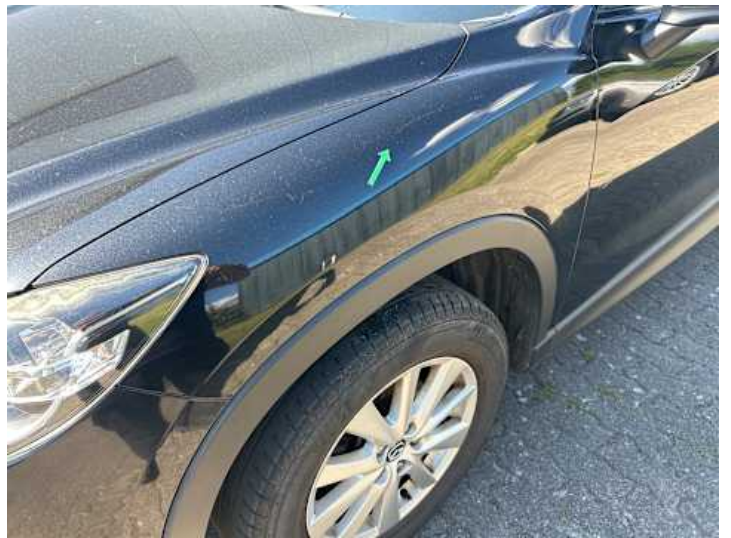
Kotflügel vorne links (Kratzer)

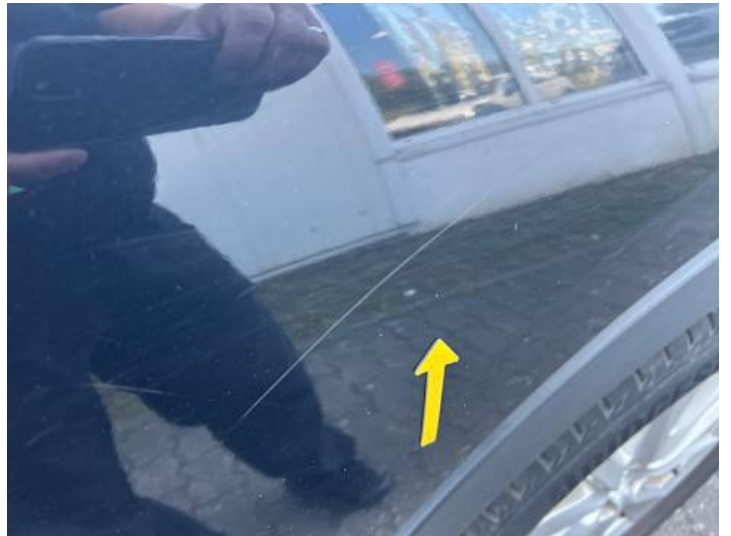
Kotflügel vorne rechts (Kratzer)

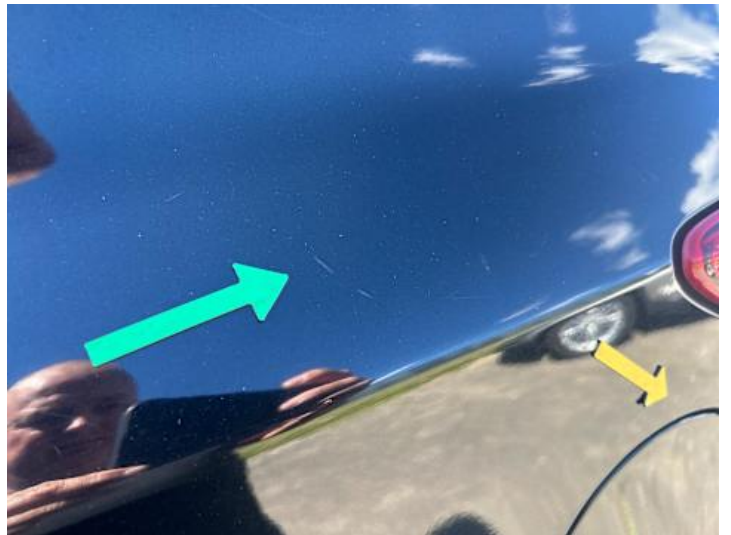
Seitenteil hinten links (Kratzer, Delle)

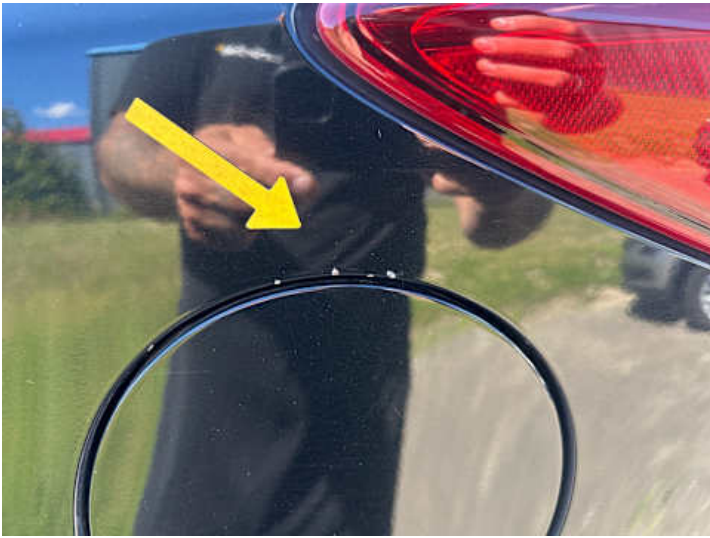
Seitenteil hinten links (Kratzer, Delle)

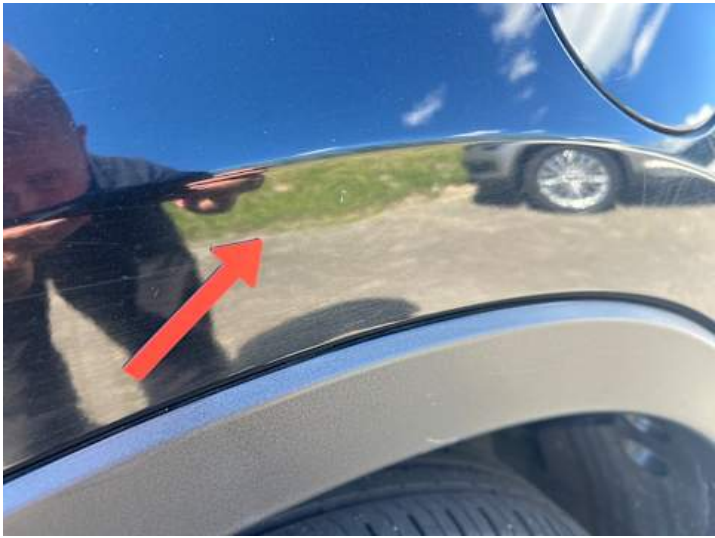
Seitenteil hinten links (Kratzer, Delle)

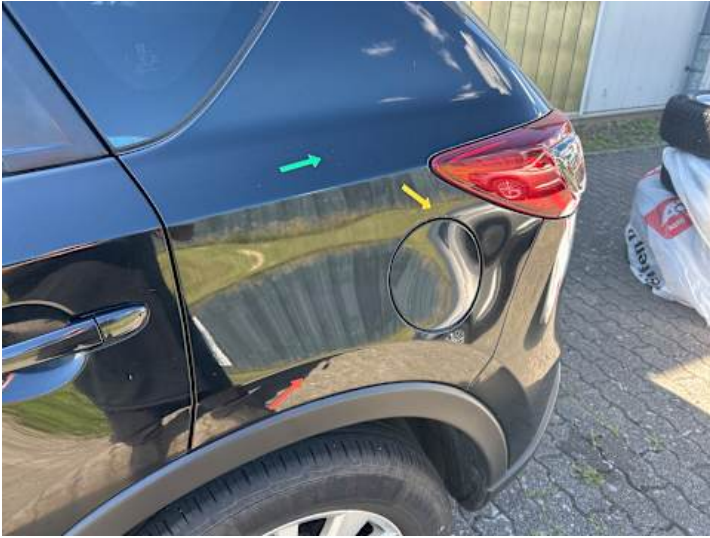
Seitenteil hinten links (Kratzer, Delle)

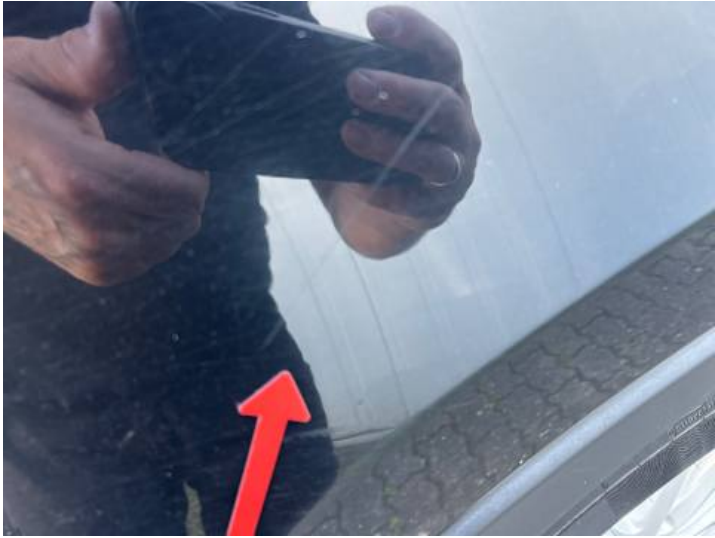
Seitenteil hinten rechts (Kratzer)

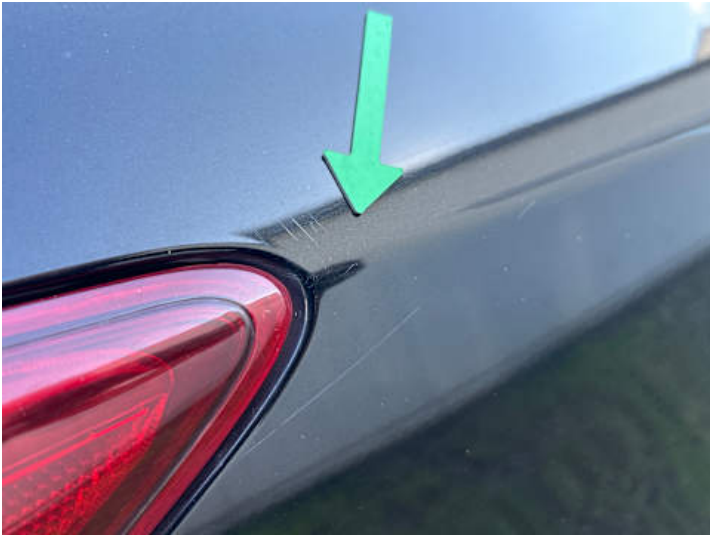
Seitenteil hinten rechts (Kratzer)

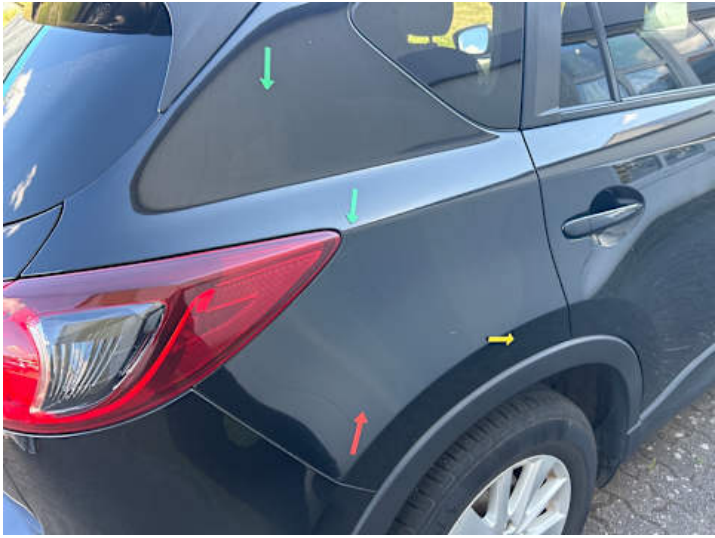
Seitenteil hinten rechts (Kratzer)

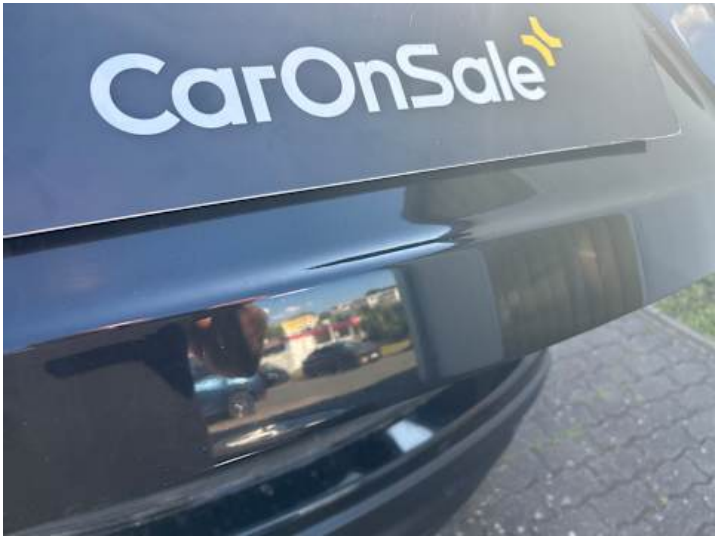
| Fahrzeugteil | Lackschichtdicke (in µm) | Fahrzeugteil | Lackschichtdicke (in µm) |
|---|---|---|---|
| Motorhaube | 80 | Heckklappe | 500 |

Heckklappe (Kratzer)

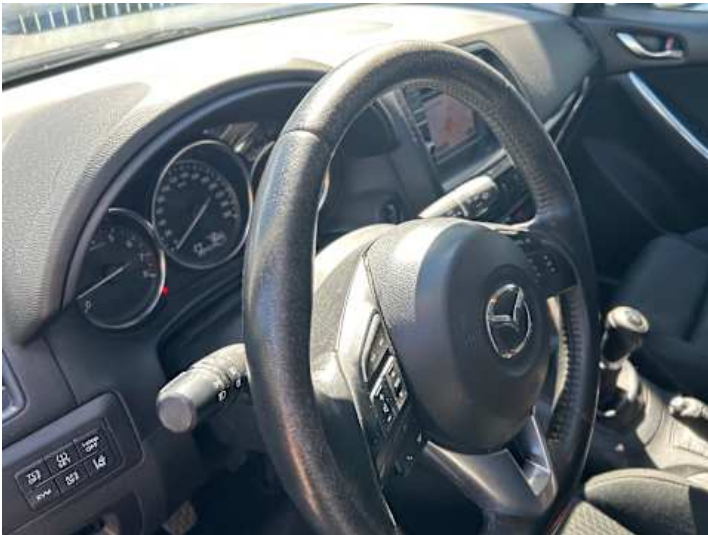
Innenraum (Verschleiß)

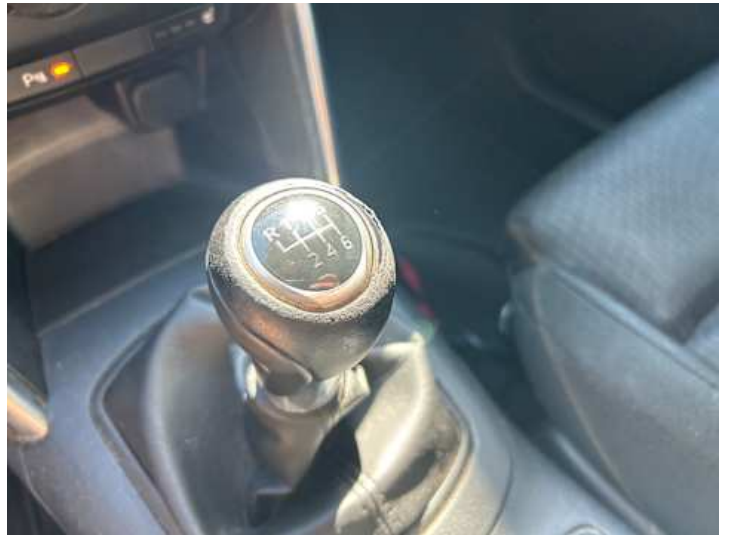
Innenraum (Verschleiß)

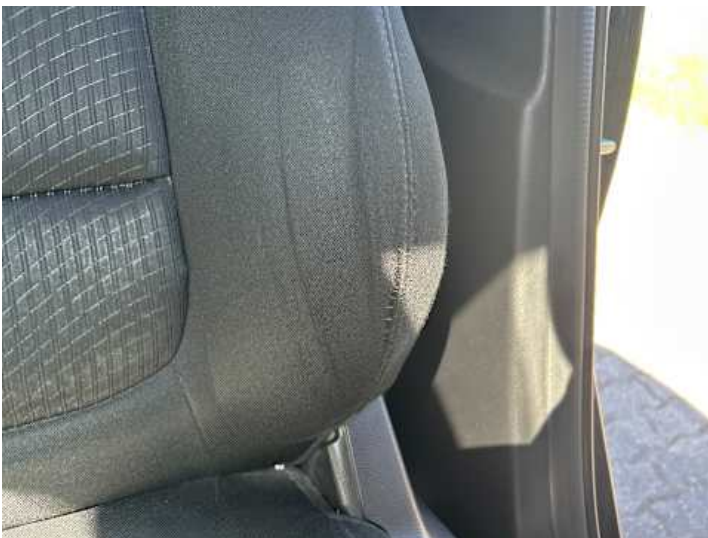
Innenraum (Verschleiß)

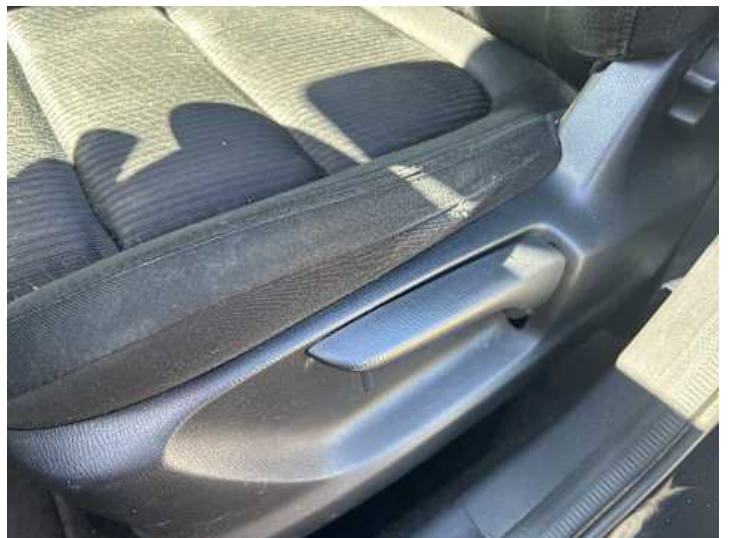
Innenraum (Verschleiß)

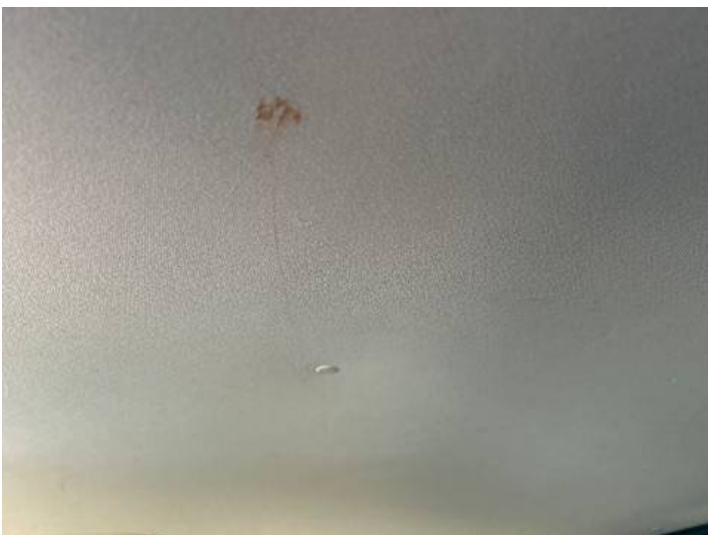
Innenraum (Verschmutzung)

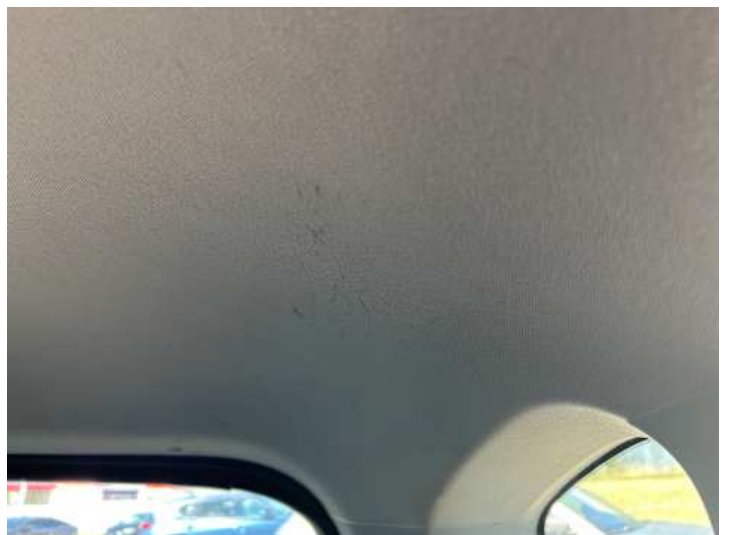
Innenraum (Verschmutzung)
