## Volkswagen Golf Highline

EZ 02/2010 | Kombi | Benzin | Schaltgetriebe | 140.623km  
Besteuerung: Differenzbesteuert (§25a UStG)  
Fahrzeugstandort: 84\*\*\*  
Fahrzeug aufgenommen am: 27.07.2026

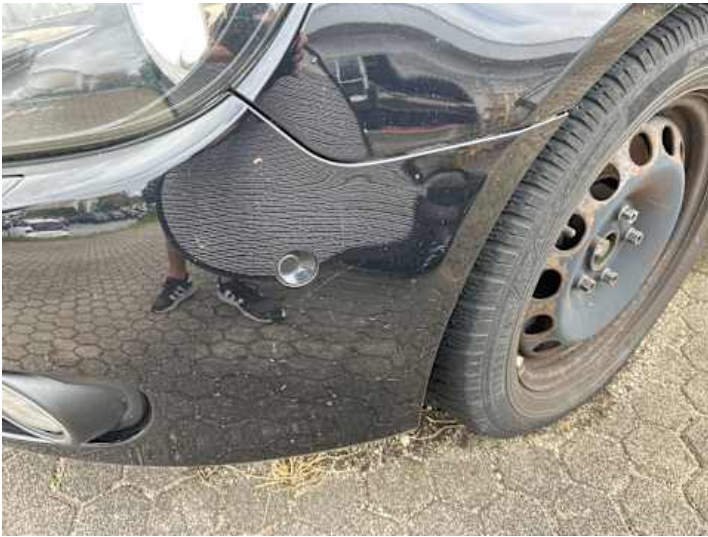
Stoßstange vorne (Kratzer)

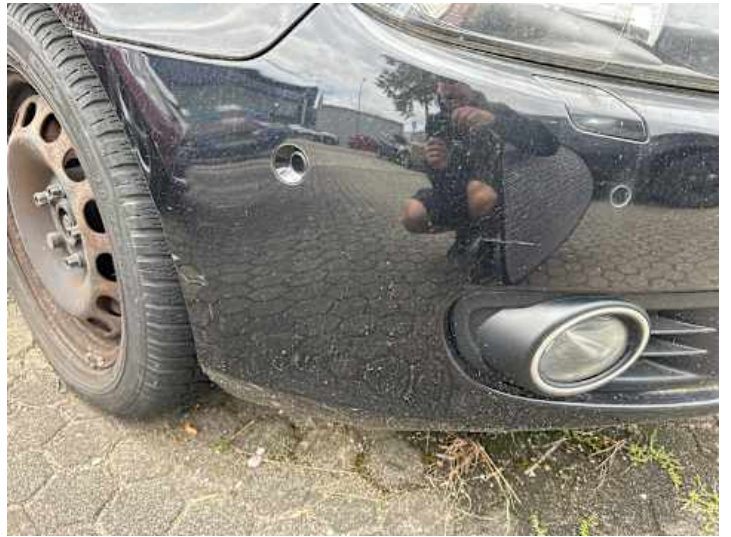
Stoßstange vorne (Kratzer)

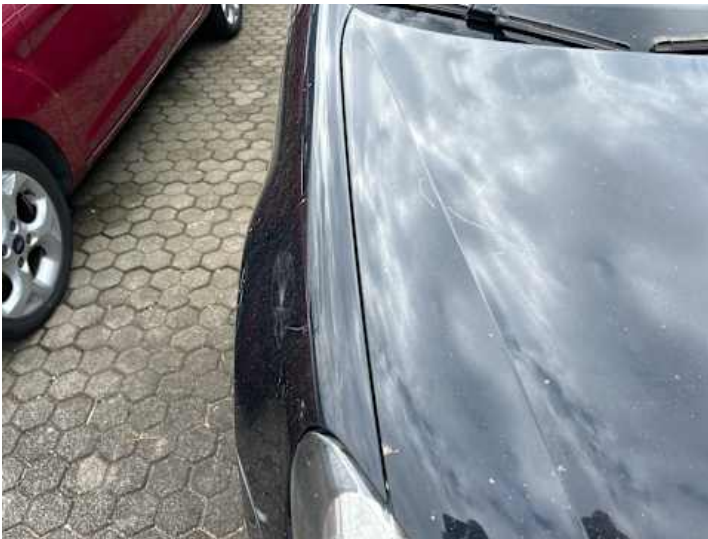
Motorhaube (Spaltmaße ungenau)

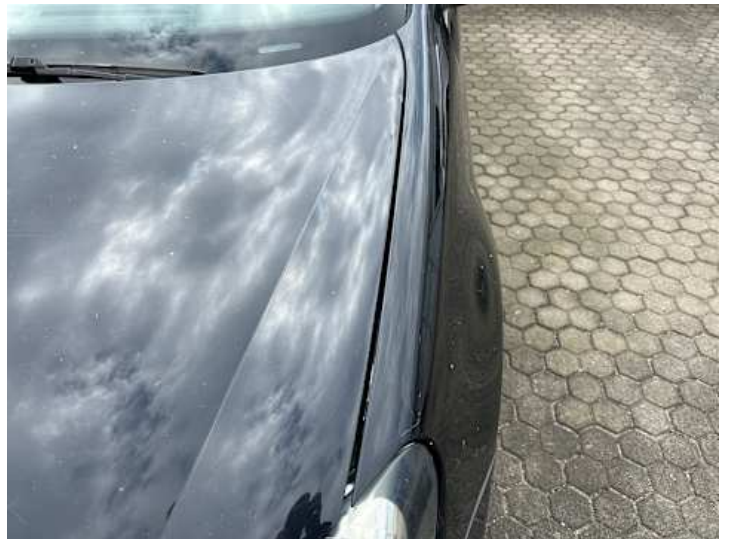
Motorhaube (Spaltmaße ungenau)

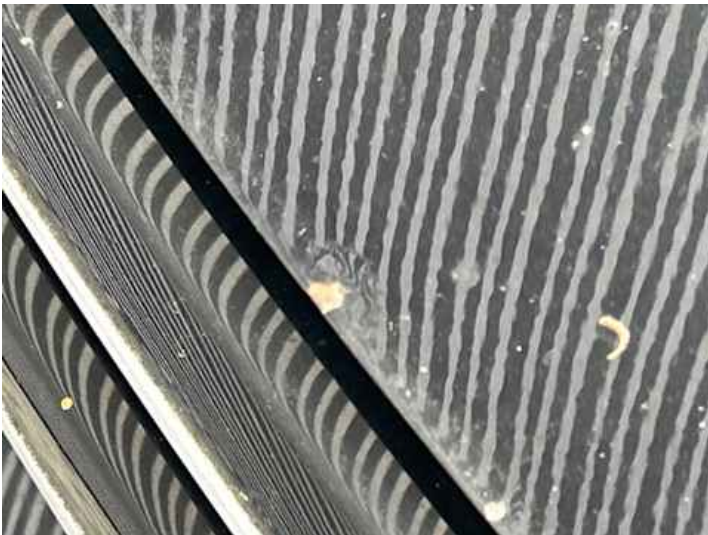
Motorhaube (Rost)

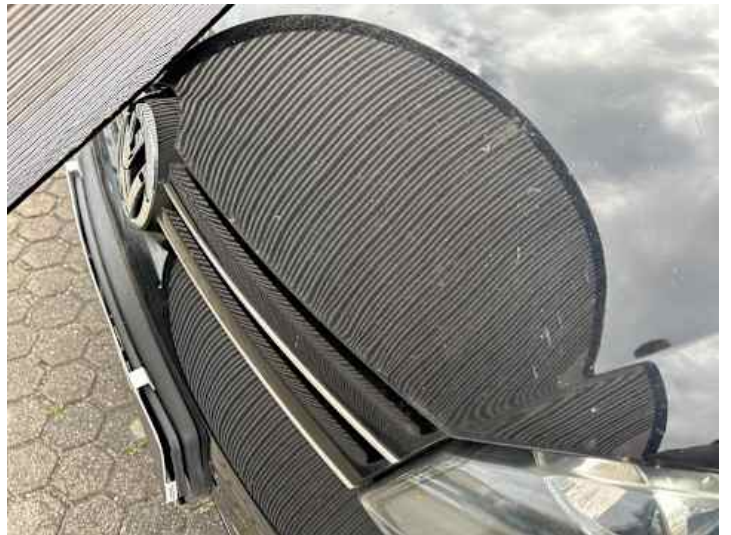
Motorhaube (Rost)

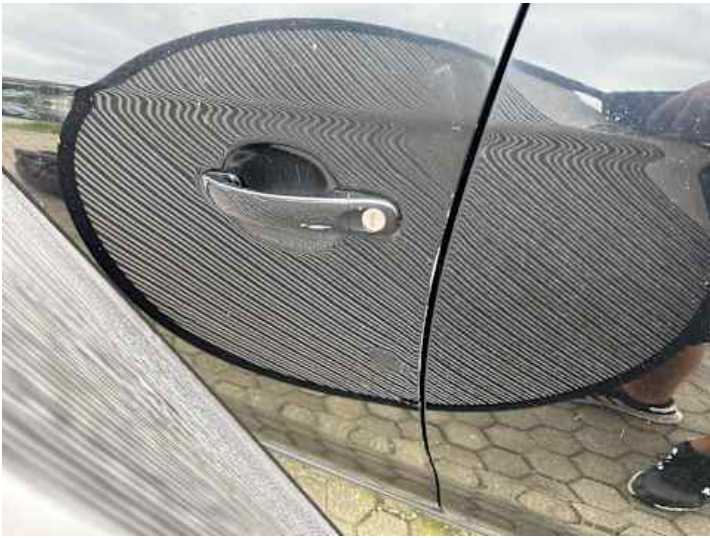
Fahrtür (Delle, Lackschaden)

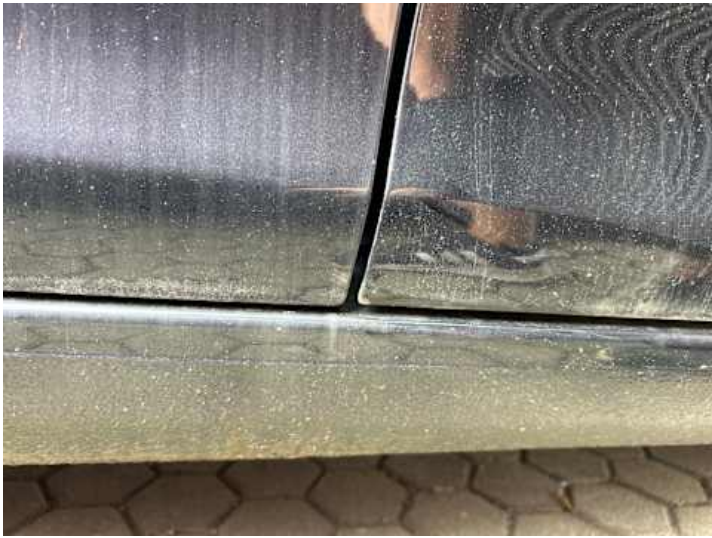
Beifahrtür (Rost)

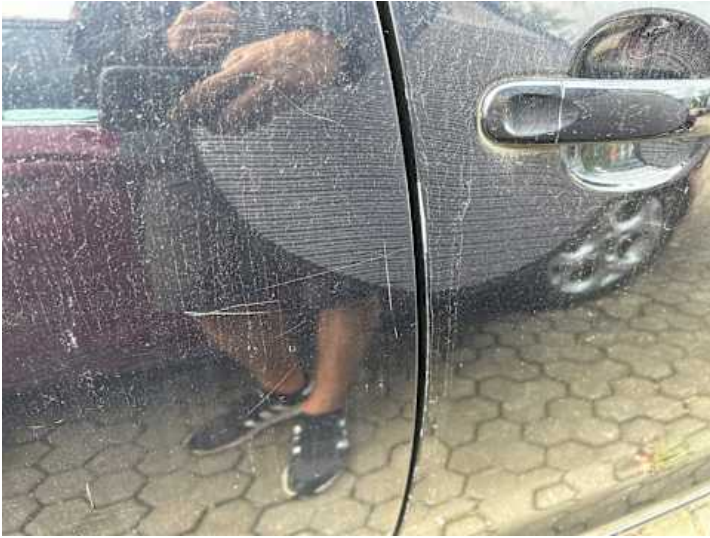
Beifahrtür (Kratzer)

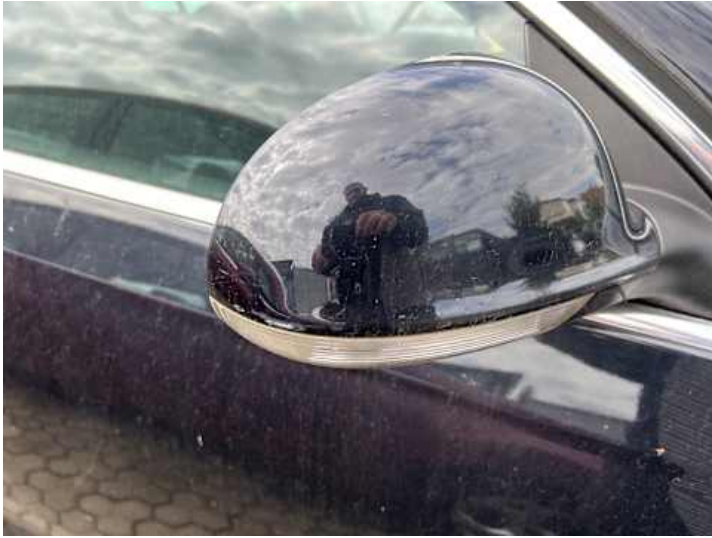
Beifahrtür (Kratzer)

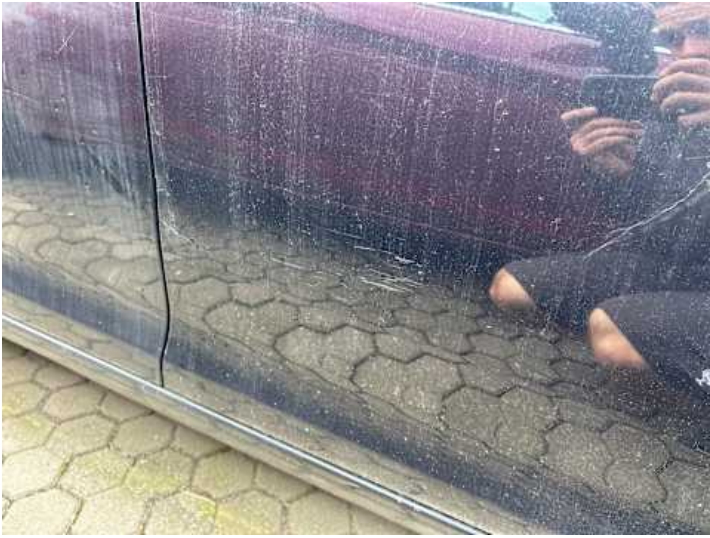
Beifahrtür (Kratzer)

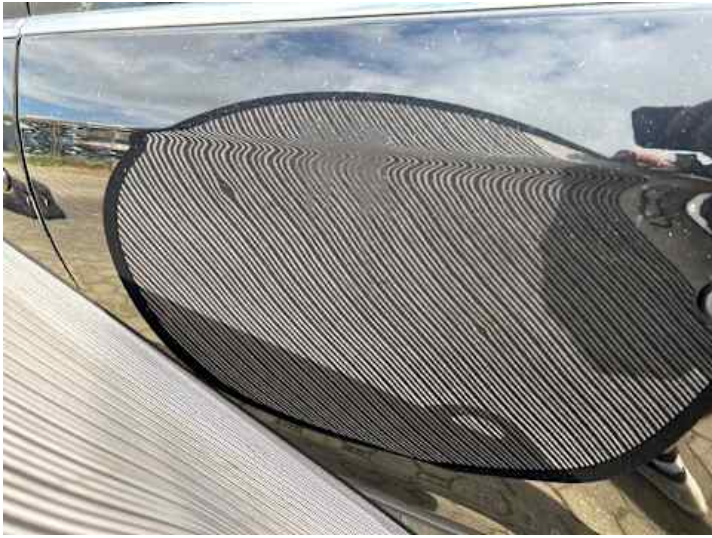
Türe hinten links (Delle)

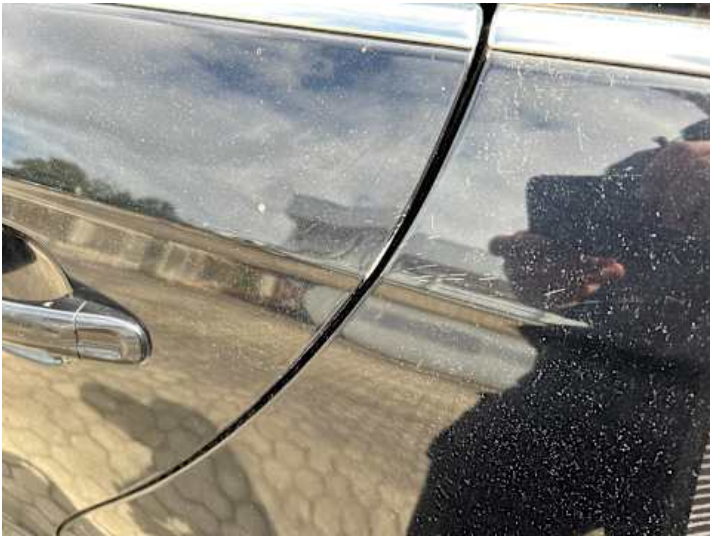
Türe hinten links (Lackschaden)

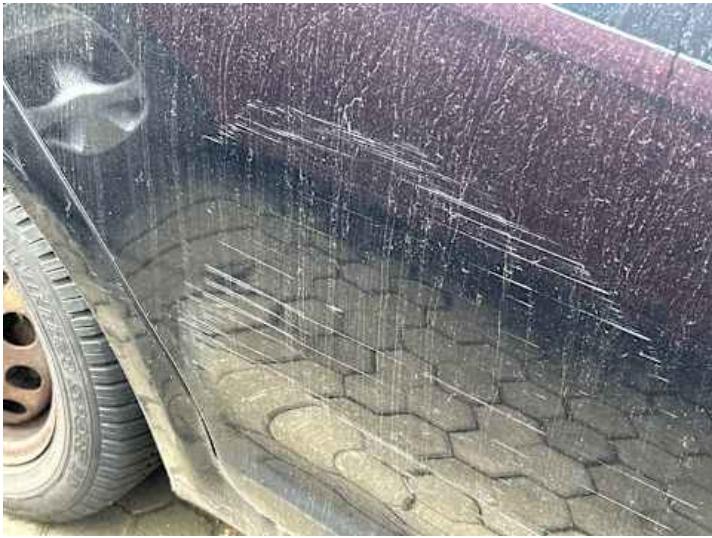
Türe hinten rechts (Kratzer)

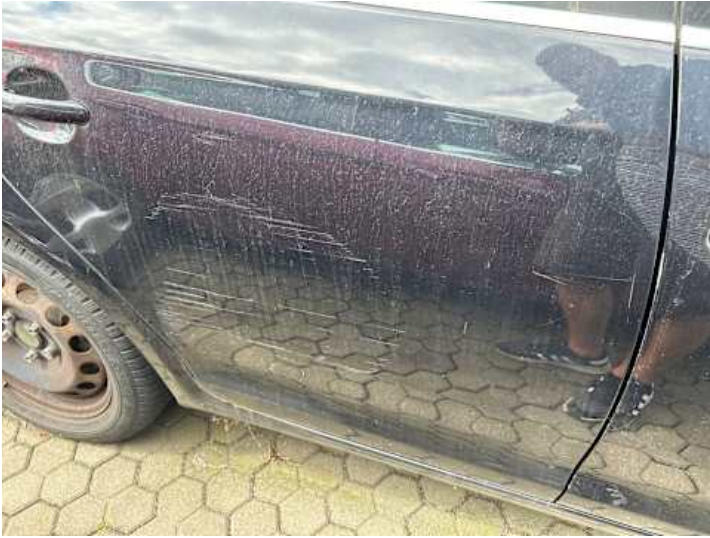
Türe hinten rechts (Kratzer)

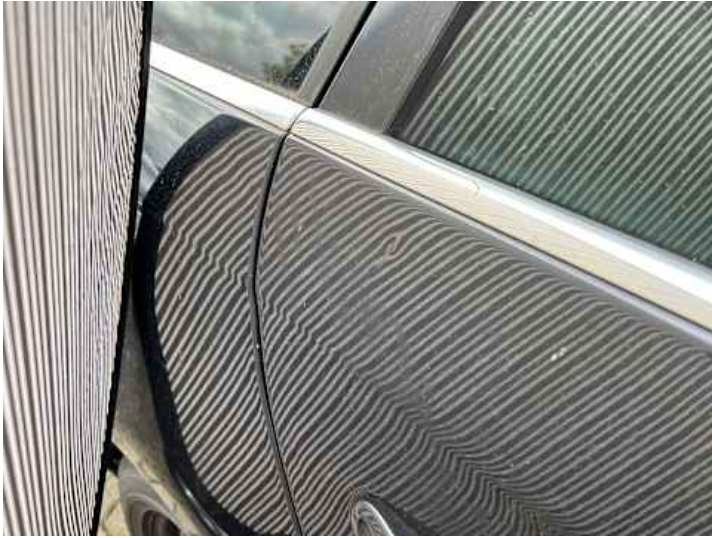
Türe hinten rechts (Delle)

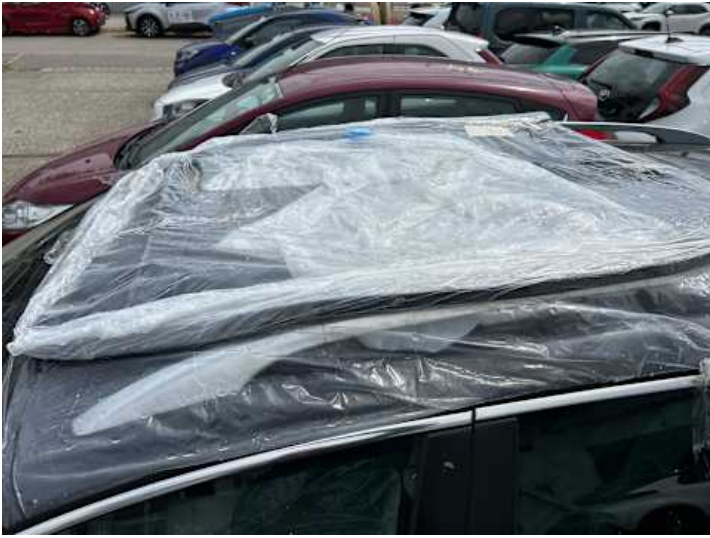
Dach (Riss/Bruch)

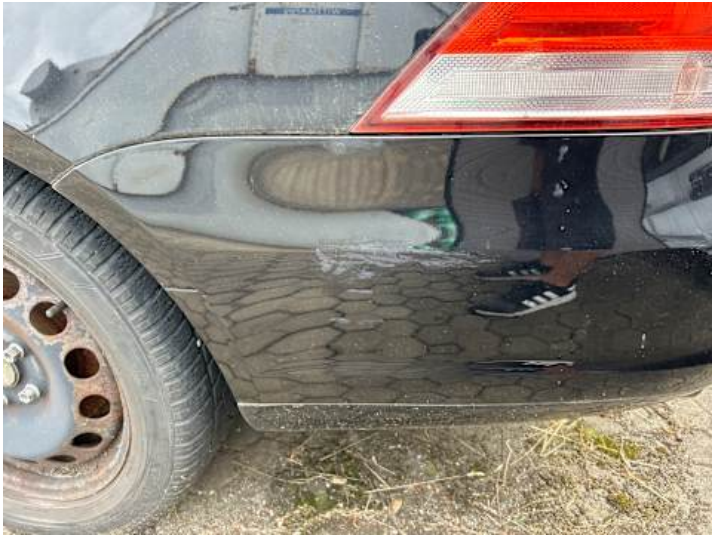
Stoßstange hinten (Kratzer)

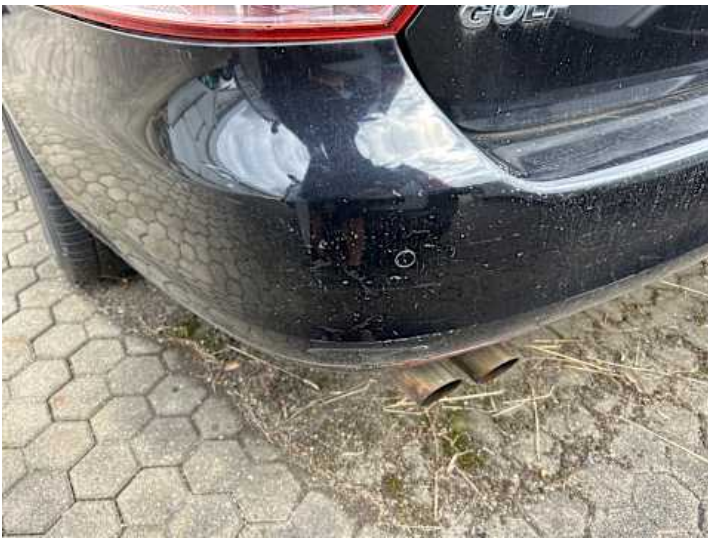
Stoßstange hinten (Kratzer)

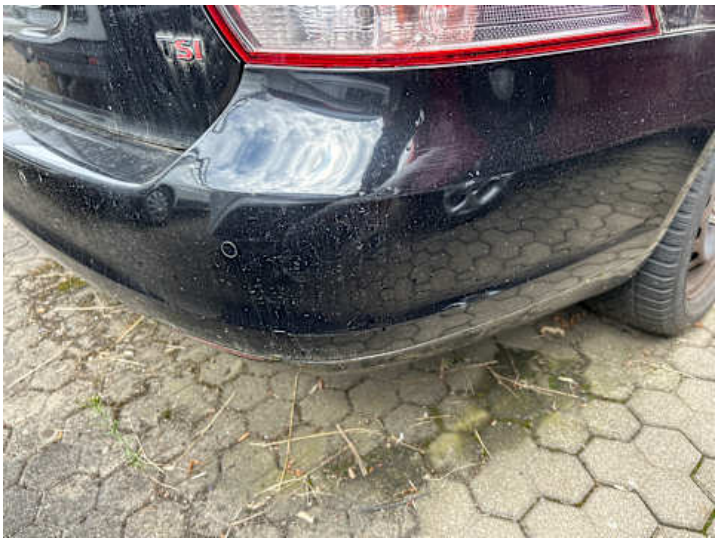
Stoßstange hinten (Kratzer)

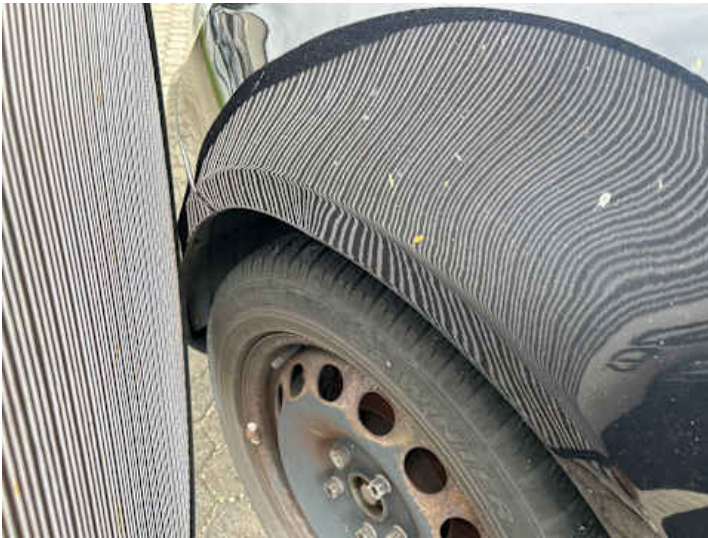
Kotflügel vorne links (Verformung)

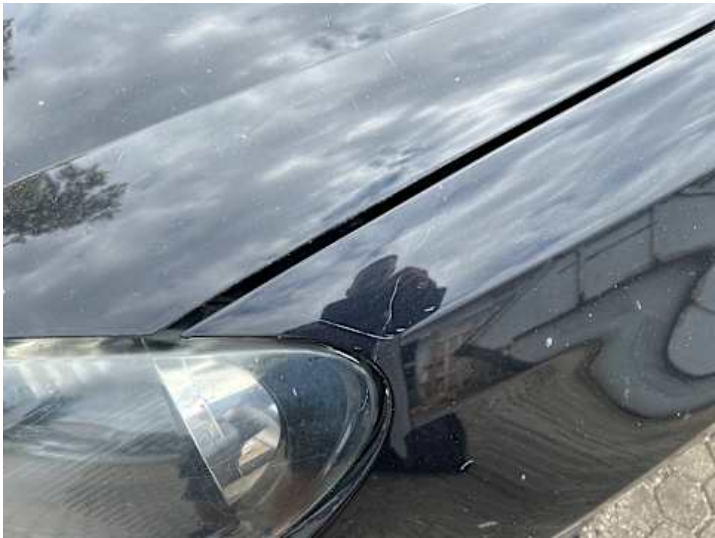
Kotflügel vorne links (Kratzer)

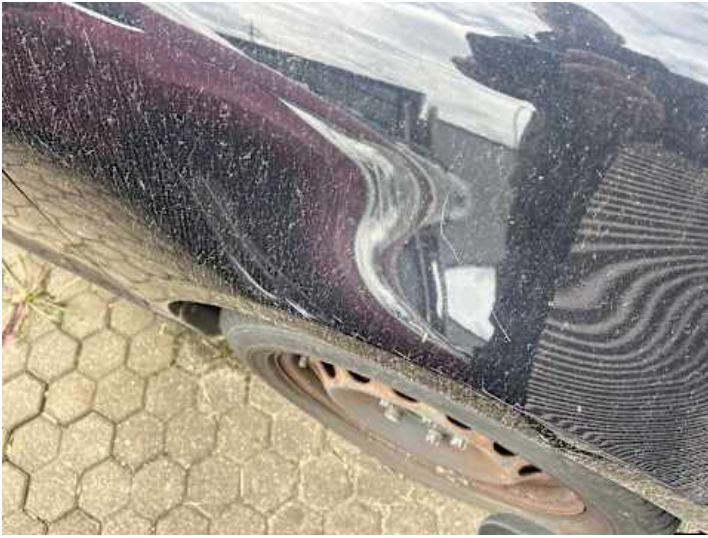
Kotflügel vorne rechts (Kratzer)

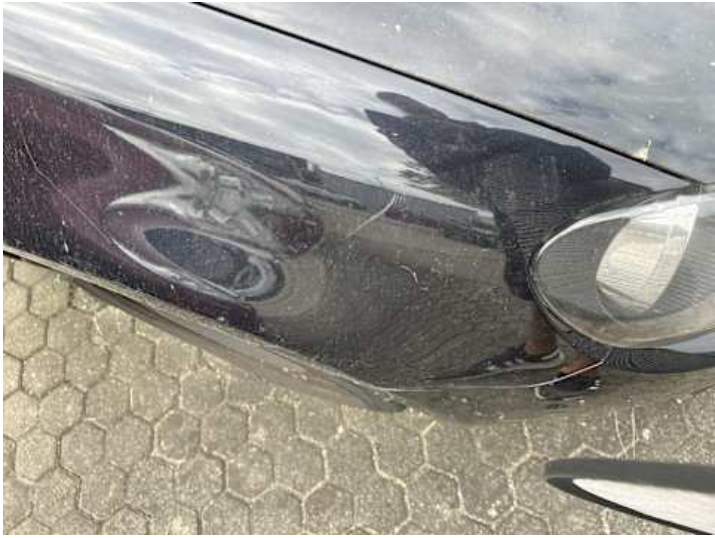
Kotflügel vorne rechts (Kratzer)

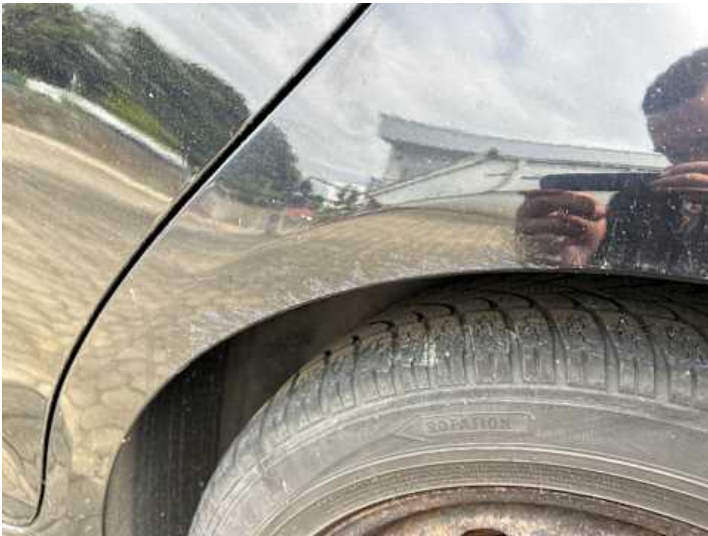
Seitenteil hinten links (Lackschaden)

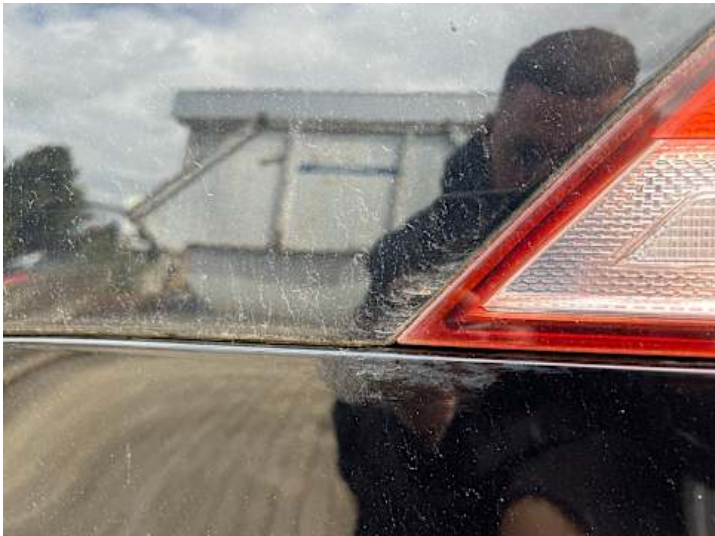
Seitenteil hinten links (Lackschaden)

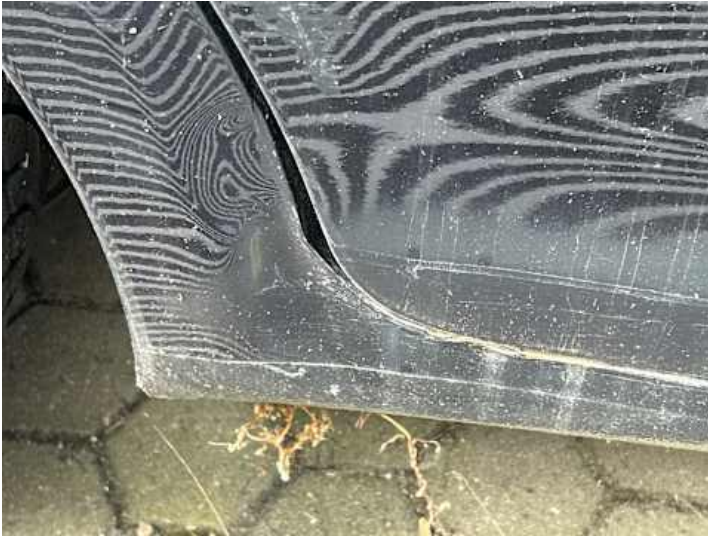
Seitenteil hinten rechts (Verformung)

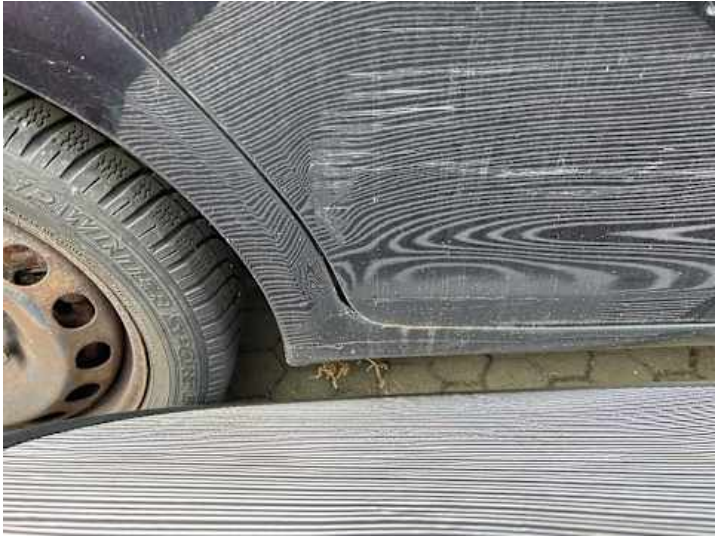
Seitenteil hinten rechts (Verformung)

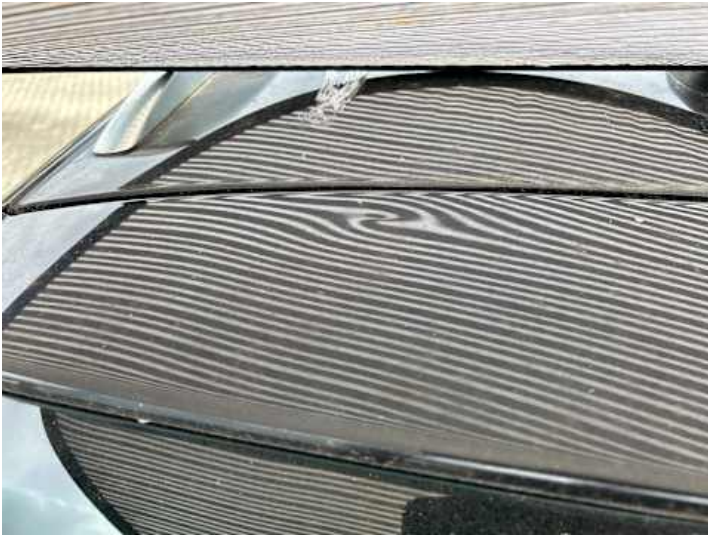
Heckklappe (Delle)

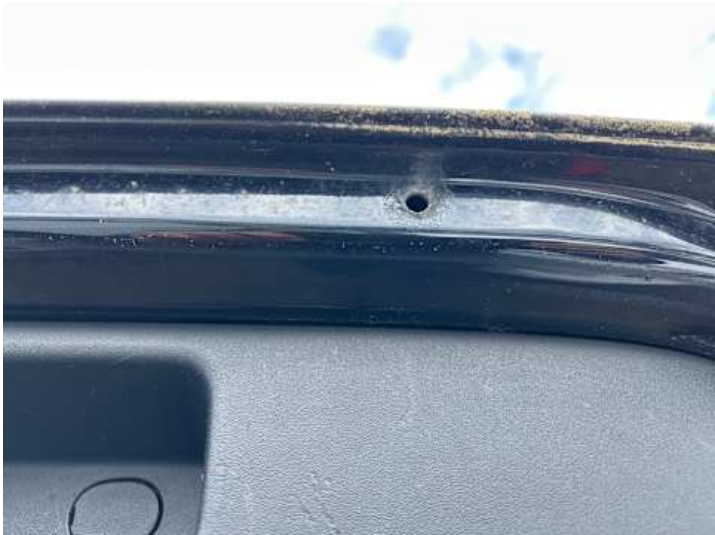
Heckklappe (Rost)

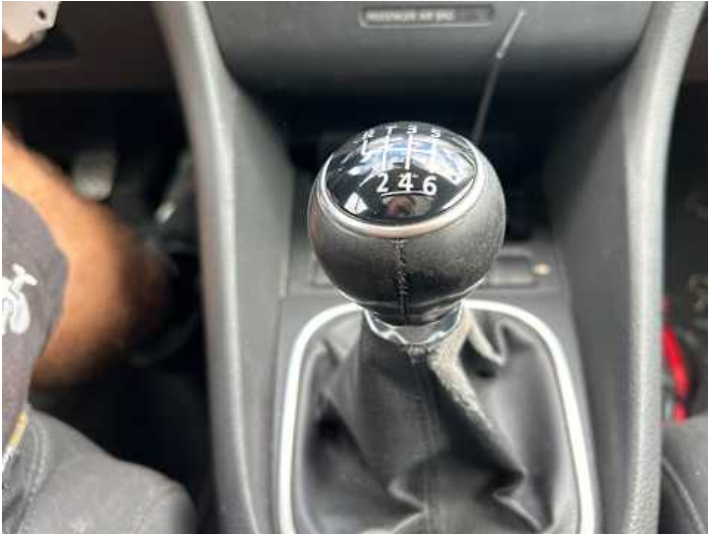
Innenraum (Verschleiß)

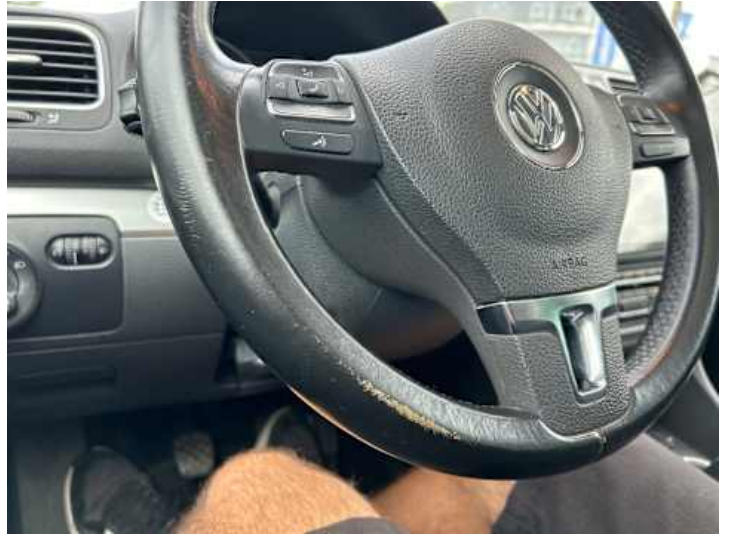
Innenraum (Verschleiß)

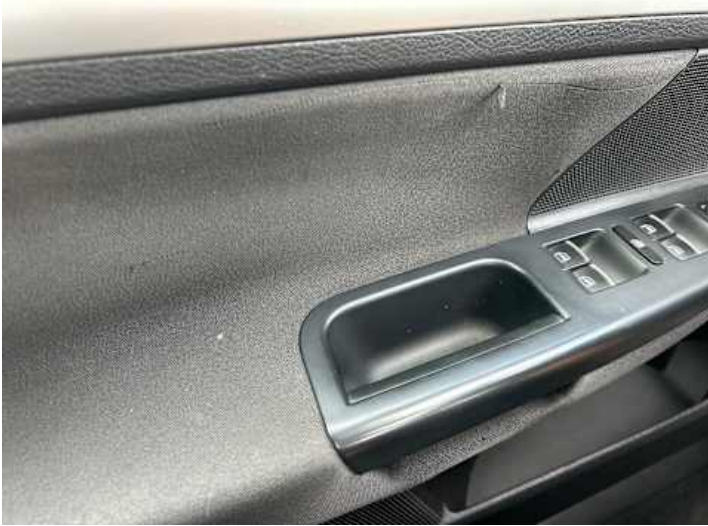
Innenraum (Verschleiß)
