## Peugeot 3008 Active

EZ 11/2011 | Geländewagen | Diesel | Automatikgetriebe | 216.089km  
Besteuerung: Differenzbesteuert (§25a UStG)  
Fahrzeugstandort: 26\*\*\*  
Fahrzeug aufgenommen am: 24.08.2026

# Hinweise zum Zustandsbericht

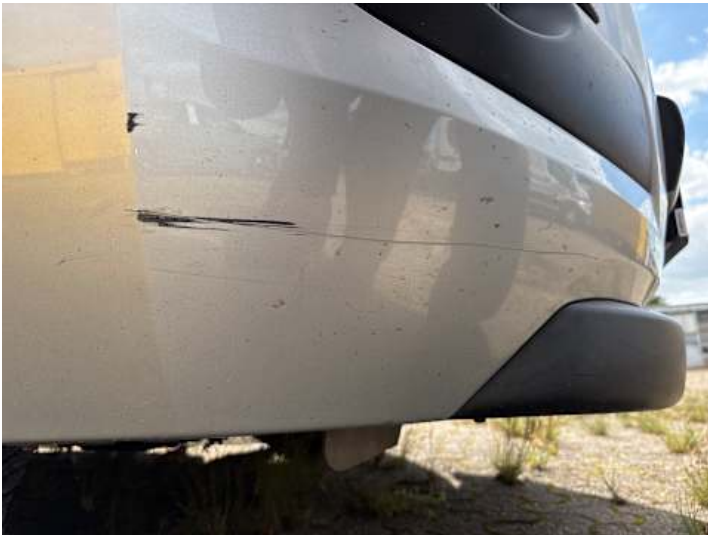
Stoßstange vorne (Lackschaden, Kratzer)

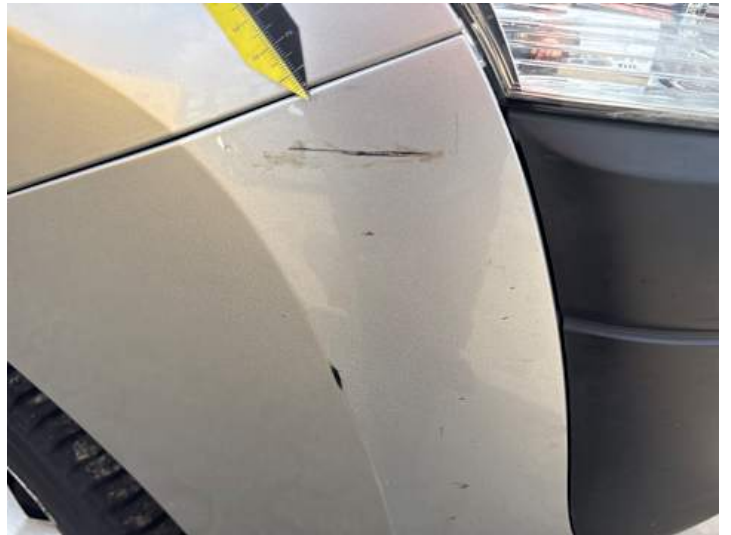
Stoßstange vorne (Lackschaden, Kratzer)

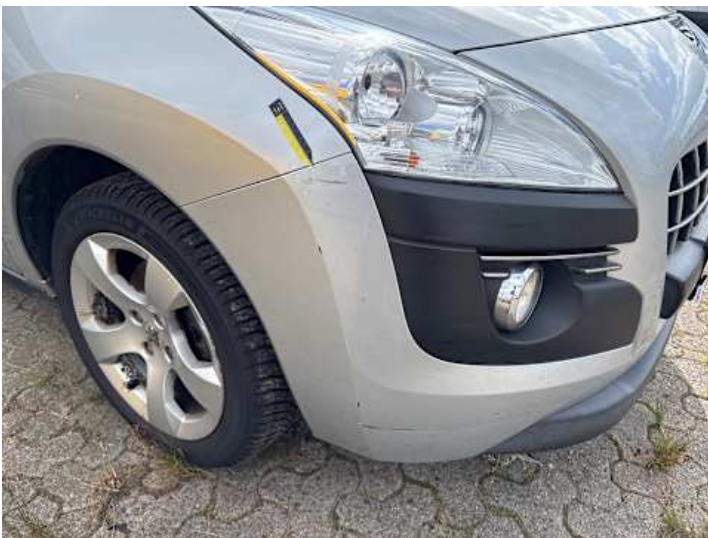
Stoßstange vorne (Lackschaden, Kratzer)

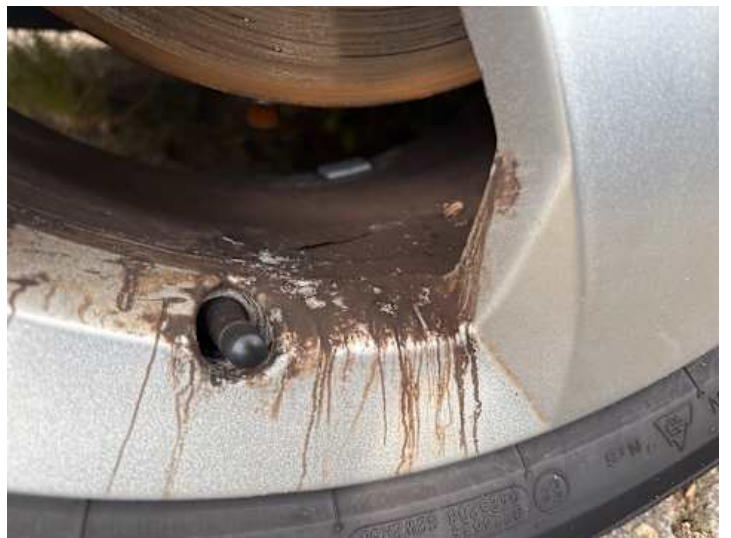
Rad (Rost)

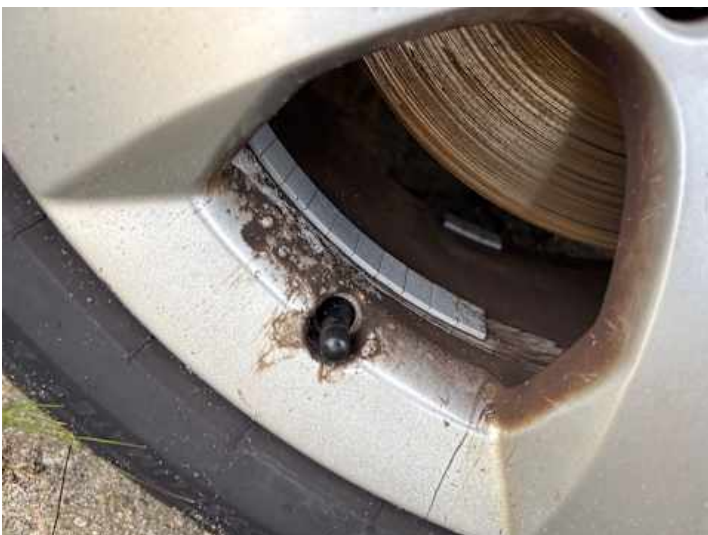
Rad (Rost)

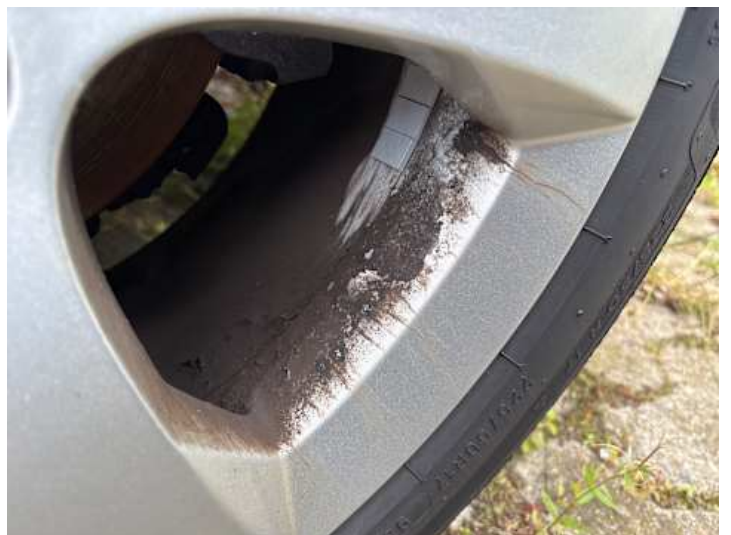
Rad (Rost)

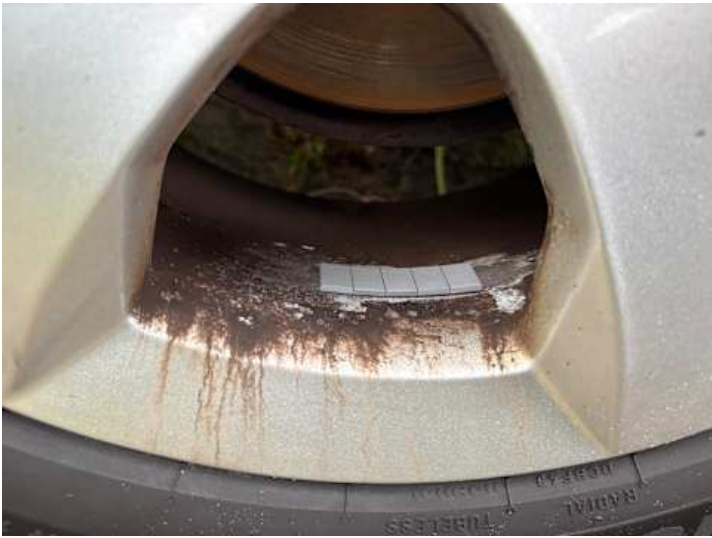
Rad (Rost)

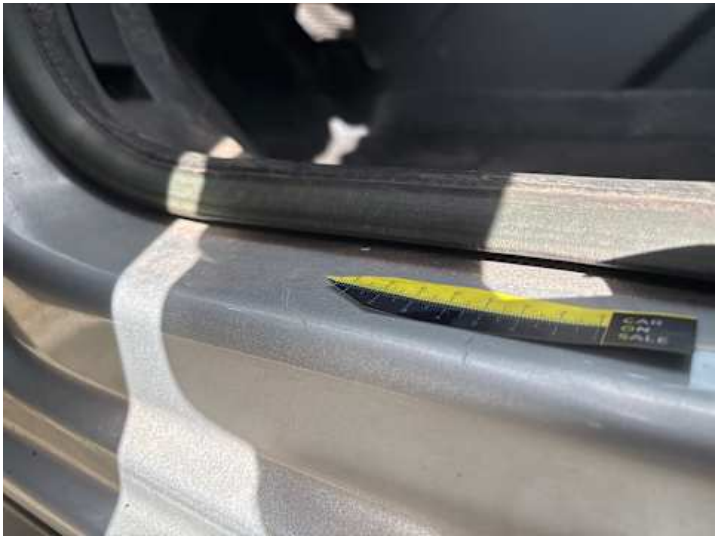
Schweller links (Delle, Kratzer)

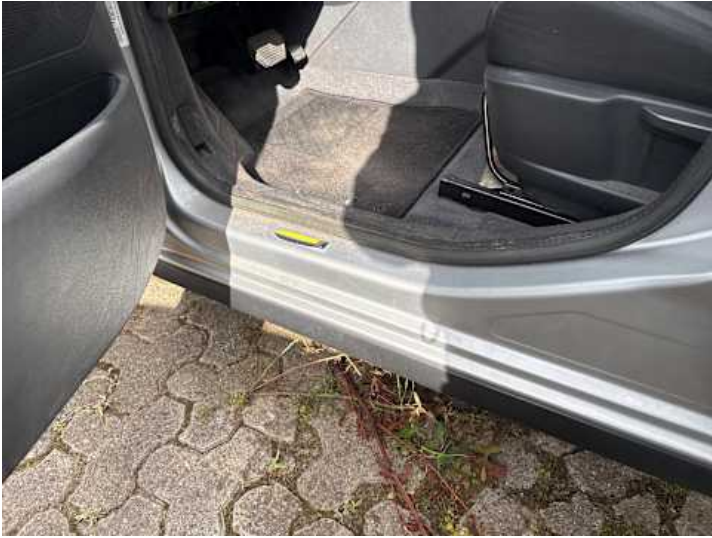
Schweller links (Delle, Kratzer)

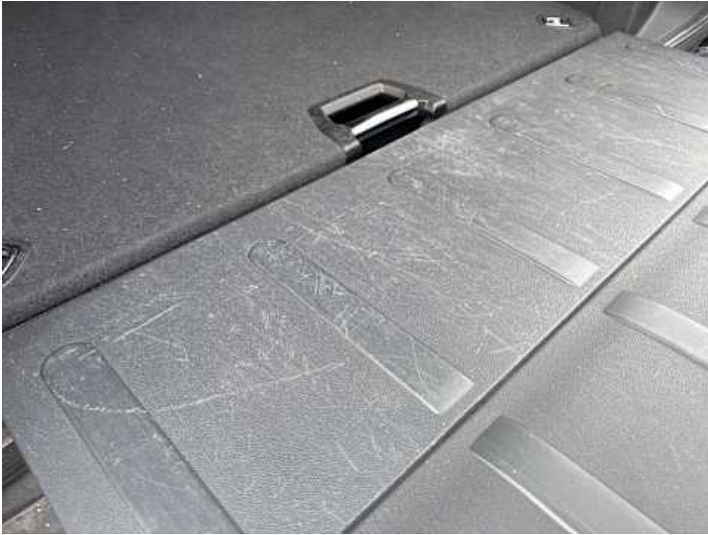
Innenraum (Kratzer)

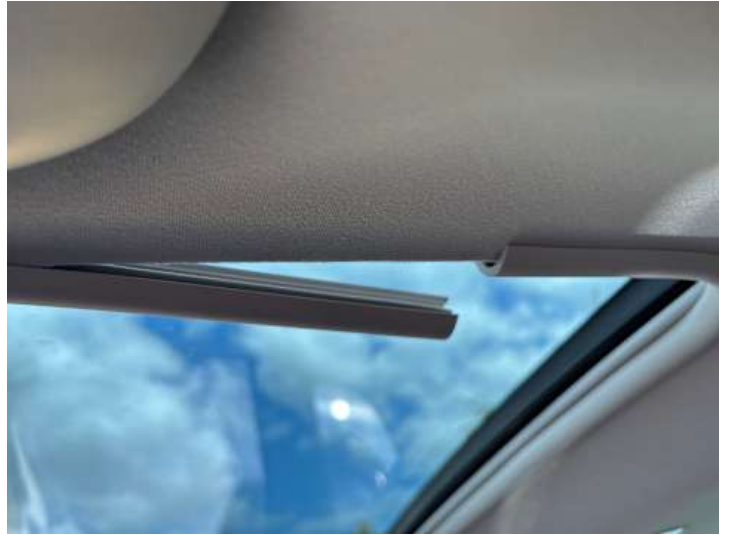
Innenraum (Diverse Schäden)

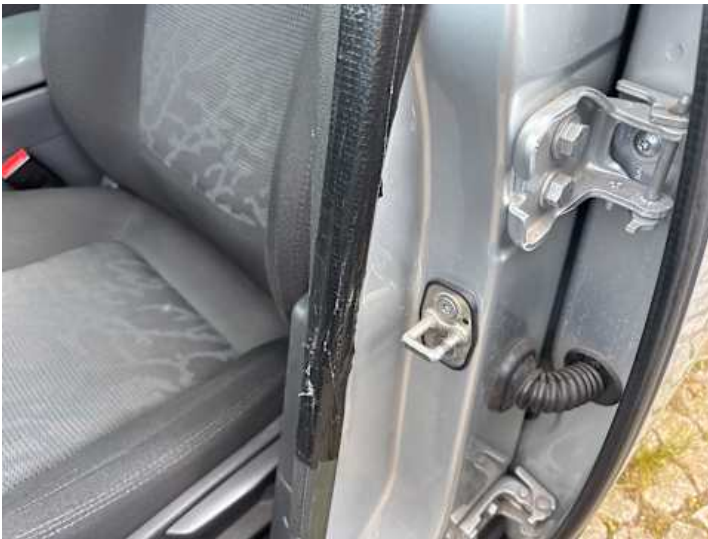
Innenraum (Diverse Schäden)

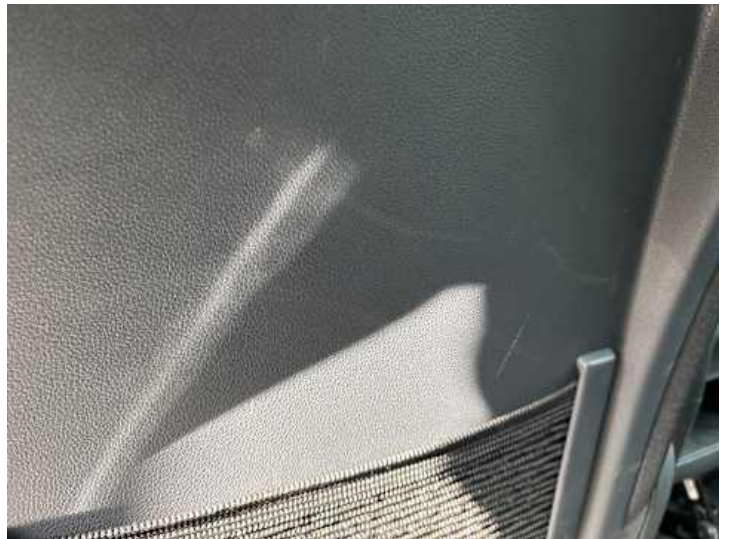
Innenraum (Kratzer)
