## Skoda Octavia Elegance

EZ 12/2008 | Kombi | Diesel | Schaltgetriebe | 277.602km  
Besteuerung: Differenzbesteuert (§25a UStG)  
Fahrzeugstandort: 21\*\*\*  
Fahrzeug aufgenommen am: 04.08.2026

# Hinweise zum Zustandsbericht

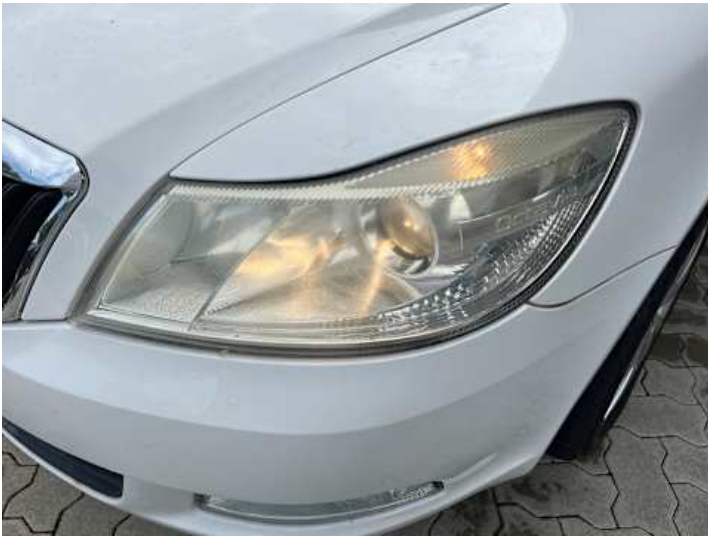
Scheinwerfer (links) (Blind)

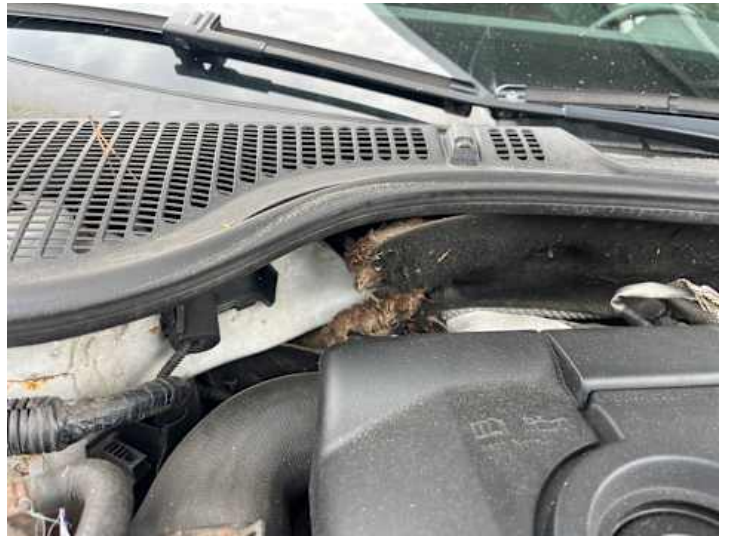
Motorhaube (Anderer Schaden): Dämmmatte beschädigt

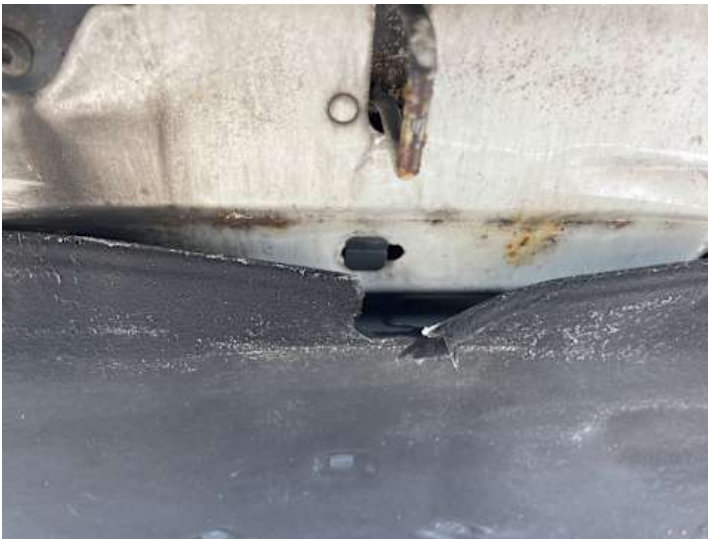
Motorhaube (Anderer Schaden): Dämmmatte beschädigt

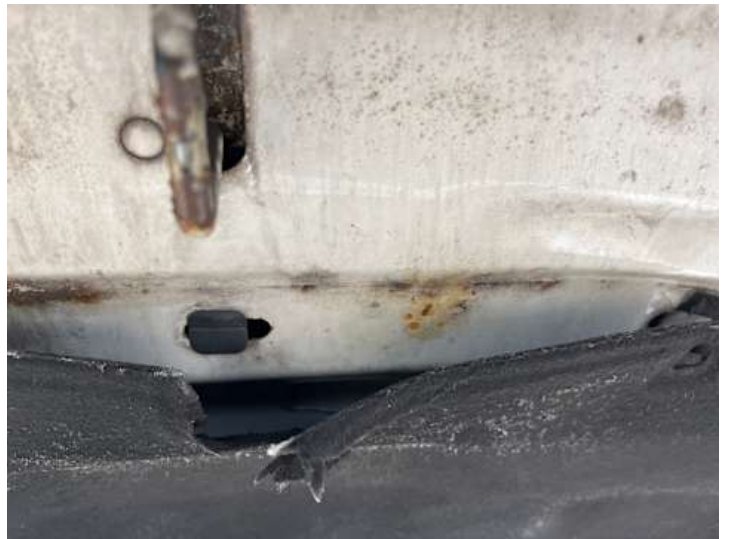
Motorhaube (Rost)

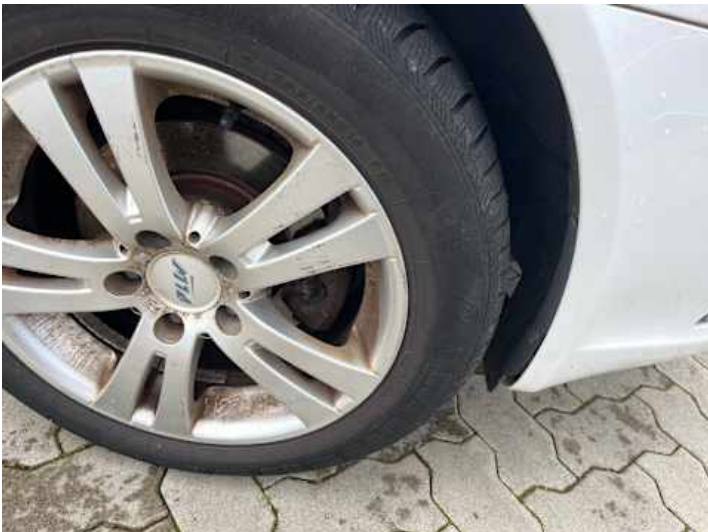
Rad (Kerben)

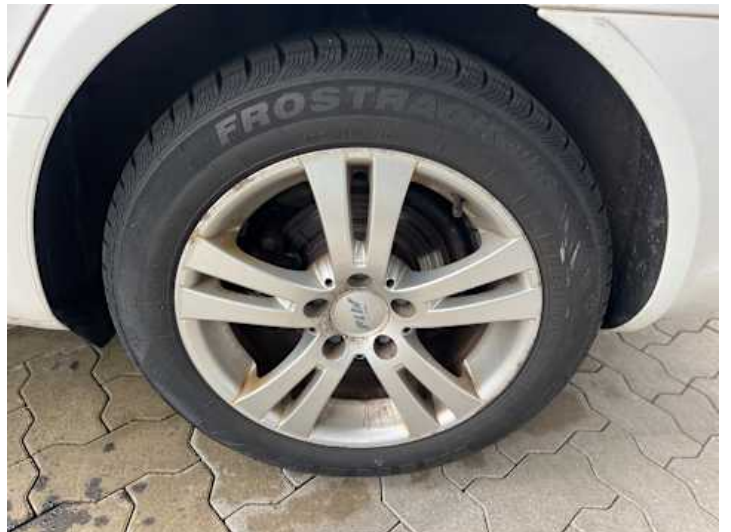
Rad (Kerben)

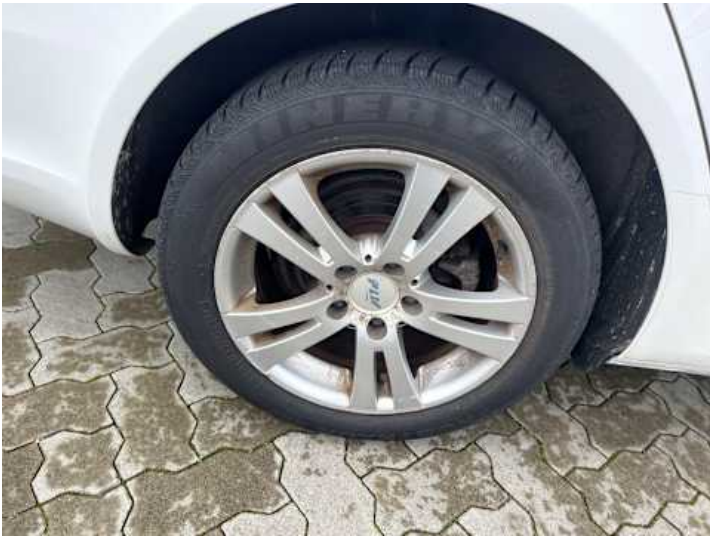
Rad (Kerben)

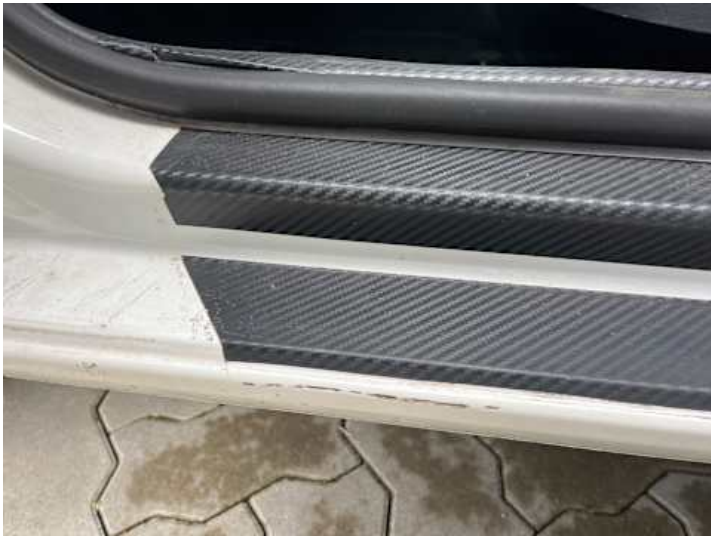
Fahrtür (Kratzer, Lackschaden)

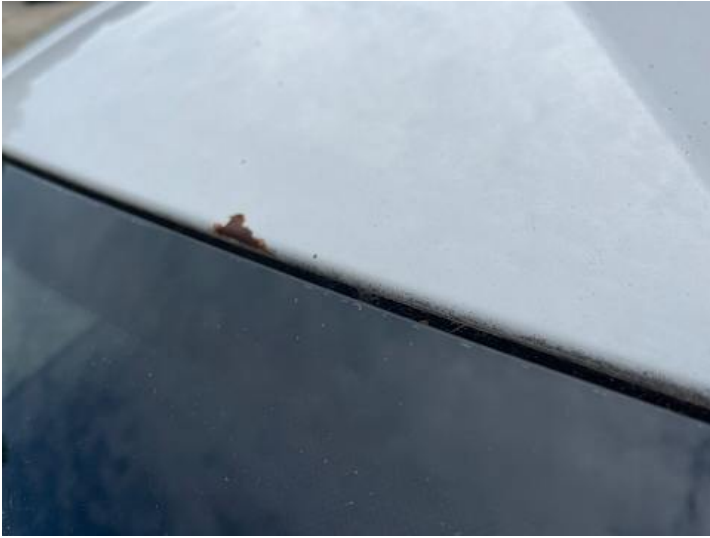
Dach (Lackschaden, Rost)

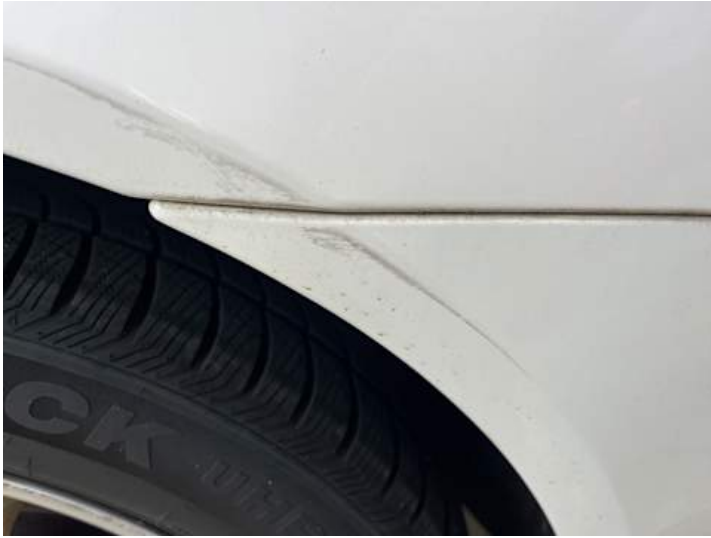
Stoßstange hinten (Kratzer, Lackschaden)

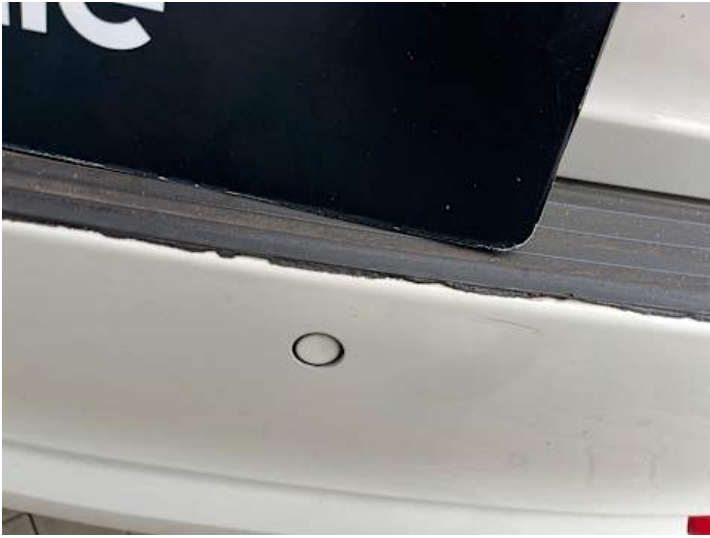
Stoßstange hinten (Kratzer, Lackschaden)

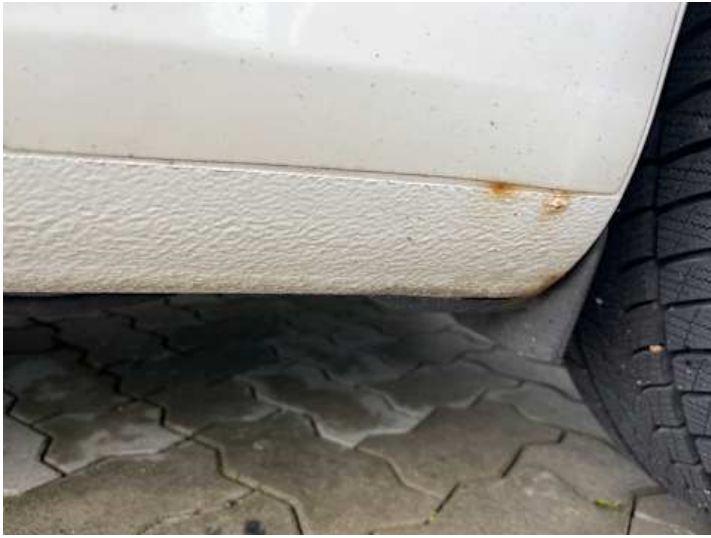
Schweller links (Lackschaden, Rost)

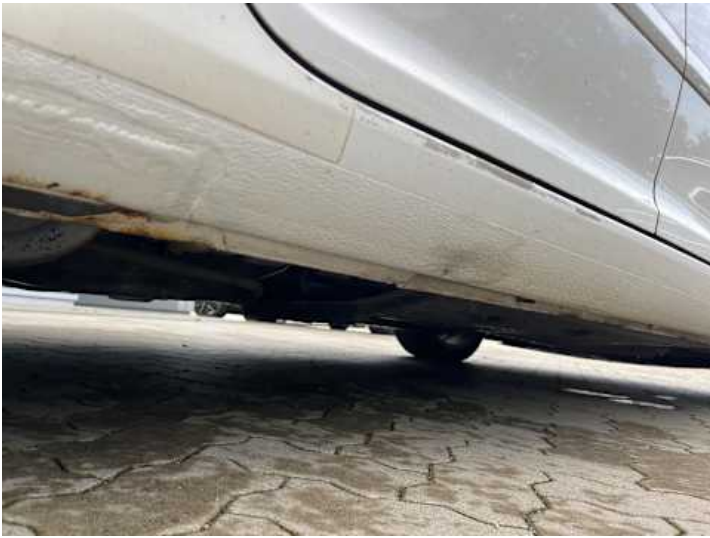
Schweller rechts (Verformung)

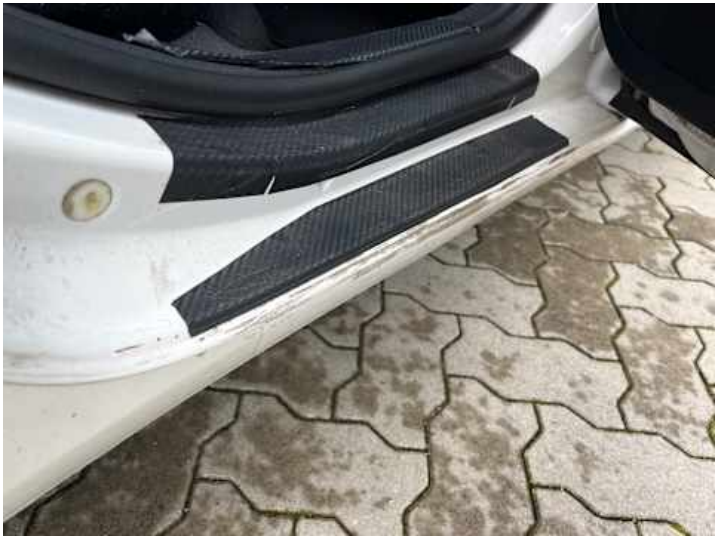
Schweller rechts (Kratzer, Lackschaden)

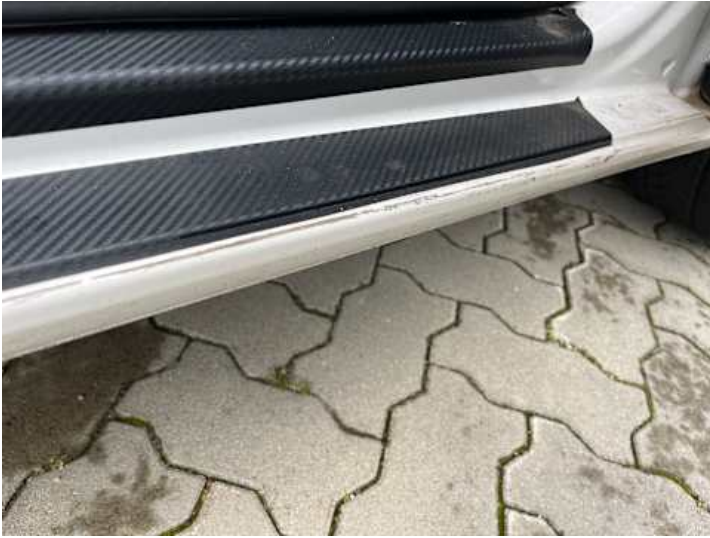
Schweller rechts (Kratzer, Lackschaden)

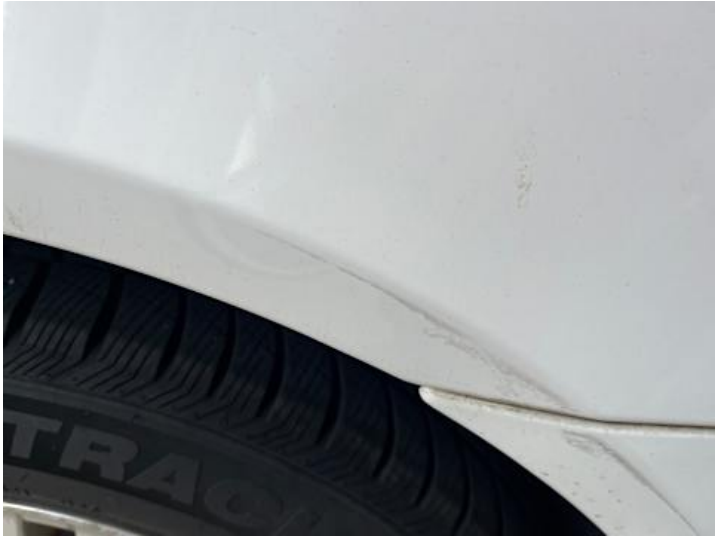
Seitenteil hinten links (Lackschaden, Kratzer)

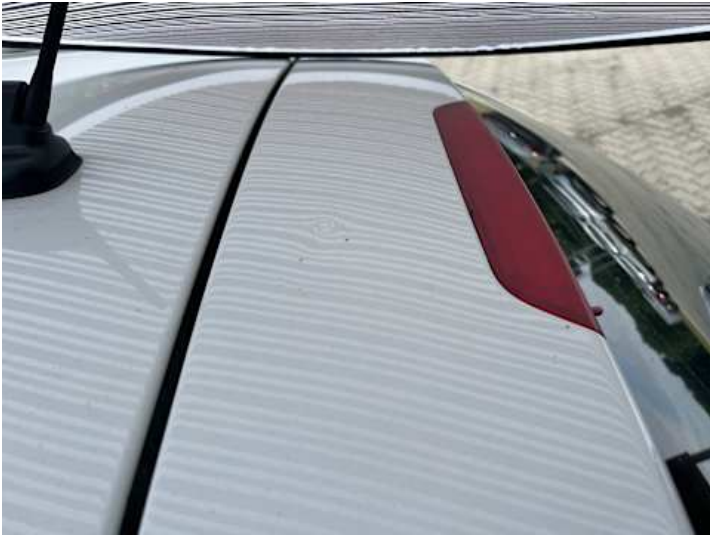
Heckklappe (Delle)

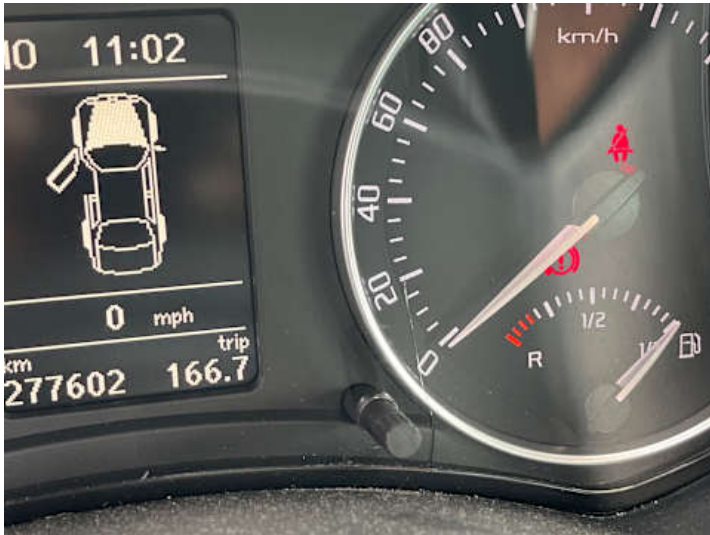
Innenraum (Riss/Bruch)

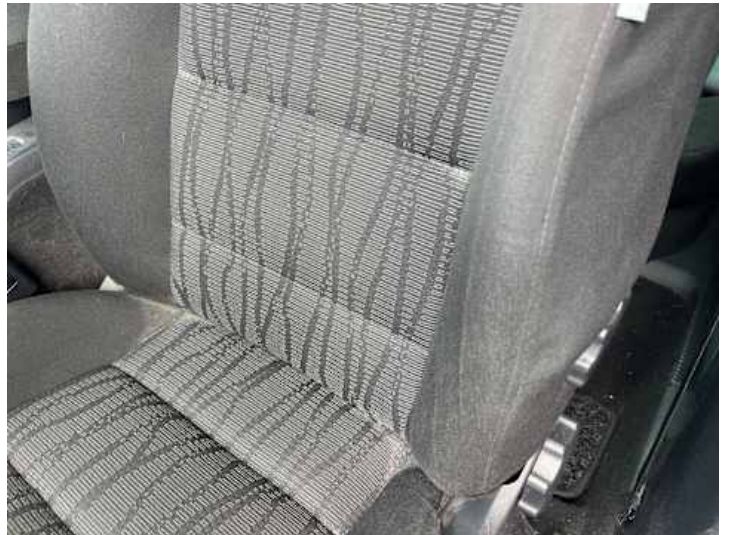
Innenraum (Verschleiß)

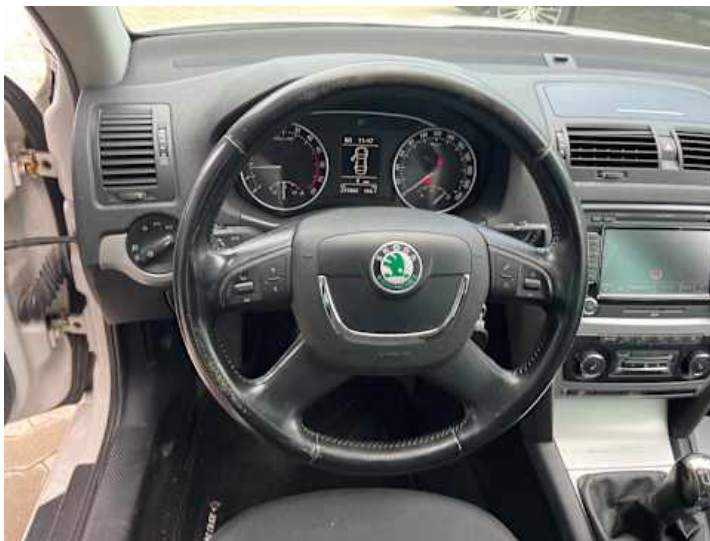
Innenraum (Verschleiß)
